# **Långtidshållbarhet hos underhållsmålade fönster**

**Resultat från jämförande undersökning  
av fem olika färgsystem**

# **Byggforskningsrådet**

R4:1992

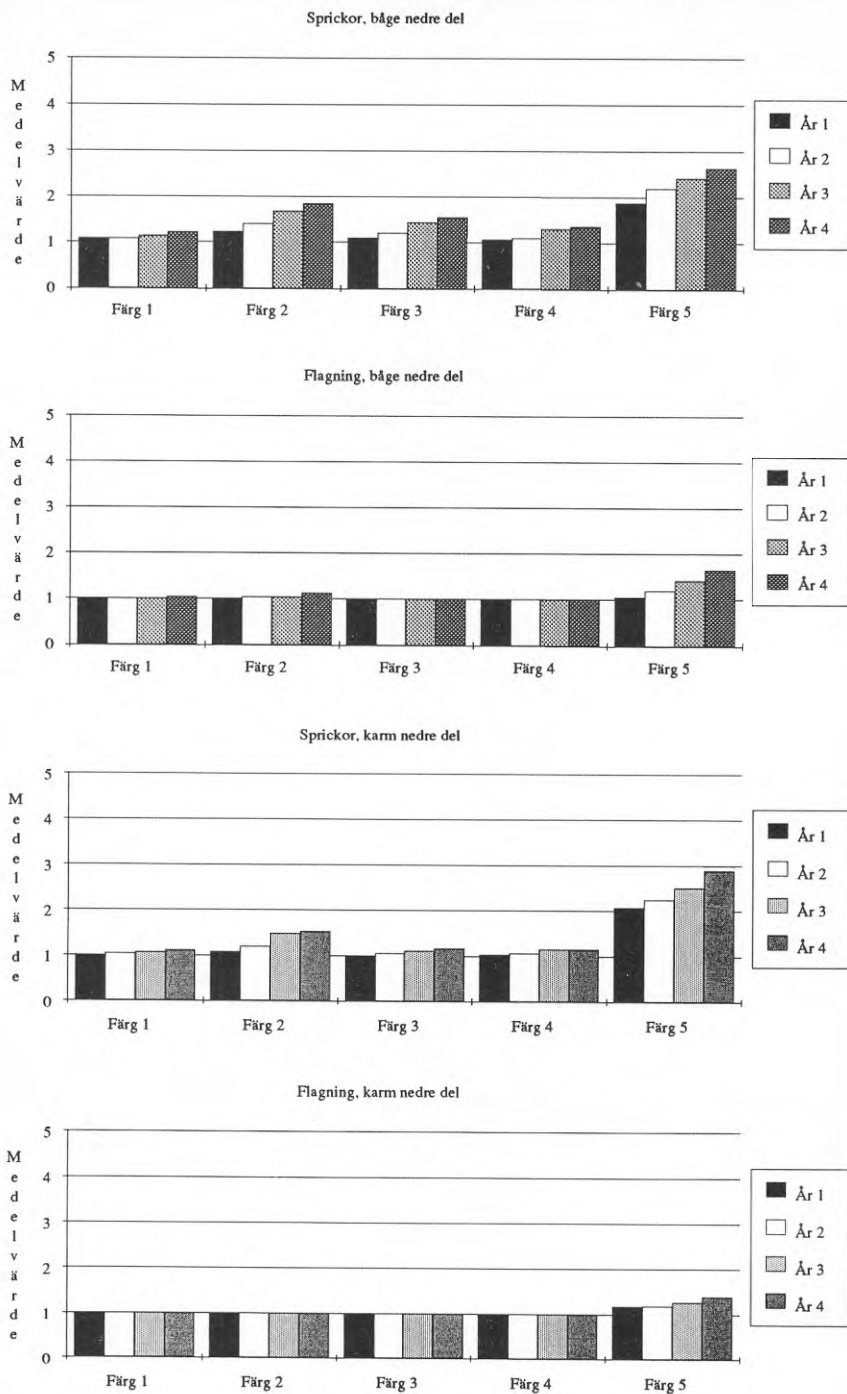
Diagram 1. Besiktningresultat uttryckt som medelbetyg.

I diagram 1 redovisas tillståndet hos ytbehandlingen som medelbetyg för skador i form av sprickor och flagning hos nedre delen av karm och båge för varje färgsystem och år efter ommålning.

Resultaten visar att fönster målade med färgsystem 5 har klart flest skador, i första hand i form av kraftig sprickbildning hos färgen. På vissa fönster i de mest utsatta lägena har färgen även börjat flagna. Färgsystem 2 (alkydgrund + akryllatex) börjar också få skador i form av sprickor övriga färgsystem är i stort sätt intakta. Rent allmänt så förekommer den största andelen skador på fönstrens nedre del. Endast på fönster målade med färgsystem nr 5 förekommer skador på de övre delarna. Förekomsten av skador är ungefär lika stor på båge som på karm.

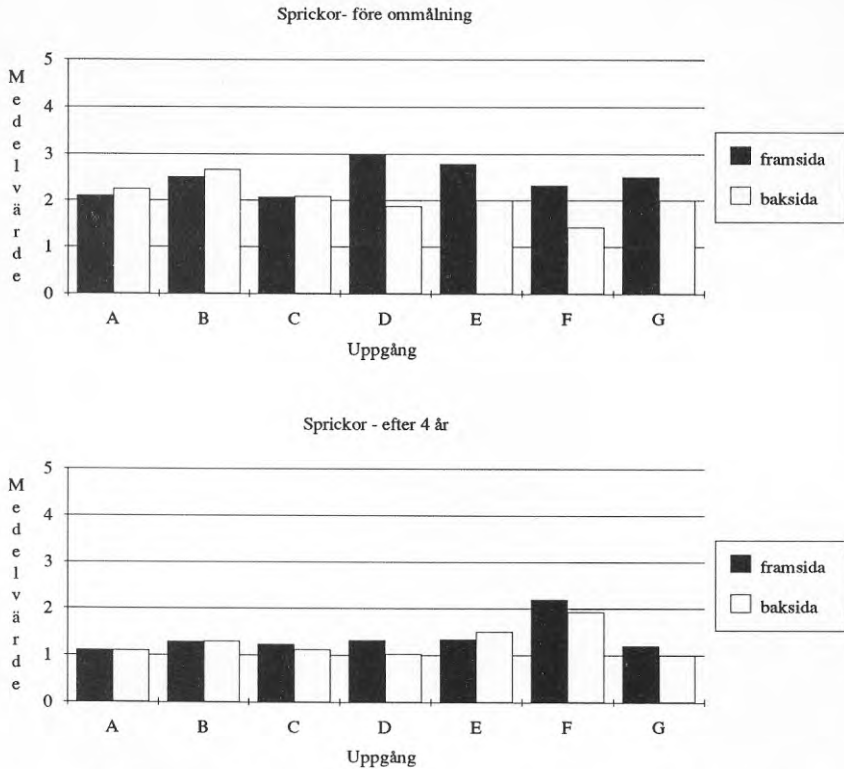
Diagram 2. Skadornas fördelning mellan trappuppgångarna före ommålningen och fyra år efter ommålningen.

För att få en uppfattning om hur fönstrens placering på fastigheten påverkar skadefrekvensen har en jämförelse mellan tillståndet hos ytbehandlingen i varje trappuppgång (se diagram 2) före ommålning och efter fyra år utförts. Uppgångarna är uppdelade på framsida (mot syd/sydväst) och baksida (norr). Generellt så uppvisar fönstren på framsidan av huset fler skador än fönstren på baksidan. Undantaget är de fönster som sitter skyddade av balkongerna på framsidan. Hos dessa kunde nästan inga skador observeras. Före ommålningen uppvisade uppgång D, på framsidan och uppgång A, på baksidan de kraftigaste skadorna. Fyra år efter ommålningen förekommer de kraftigaste skadorna både på fram och baksidan på uppgång F. Detta tyder på att resultaten från besiktningarna i första hand speglar skillnaderna mellan färgsystemen och inte skillnaden i placering på fastigheten.

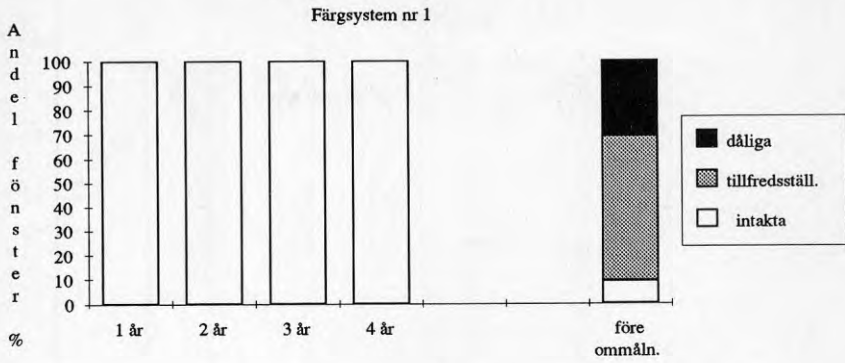
Diagram 3. Sammanställning av fönstrens kondition, färgsystem nr. 1.

I diagram 3 till 7 presenteras sammanställningar för de olika färgsystemen i form av stapeldiagram. Stapeln längst till höger betecknar det skick som fastigheten hade vid ommålningstillfället. Intakta fönster definierades som fönster med max betyg 2 på ytbehandling. Dåliga fönster definierades som fönster med flagning och/eller sprickor på fönstrens nedre del med betyg 4 eller 5. Övriga fönster bedömdes som tillfredsställande.

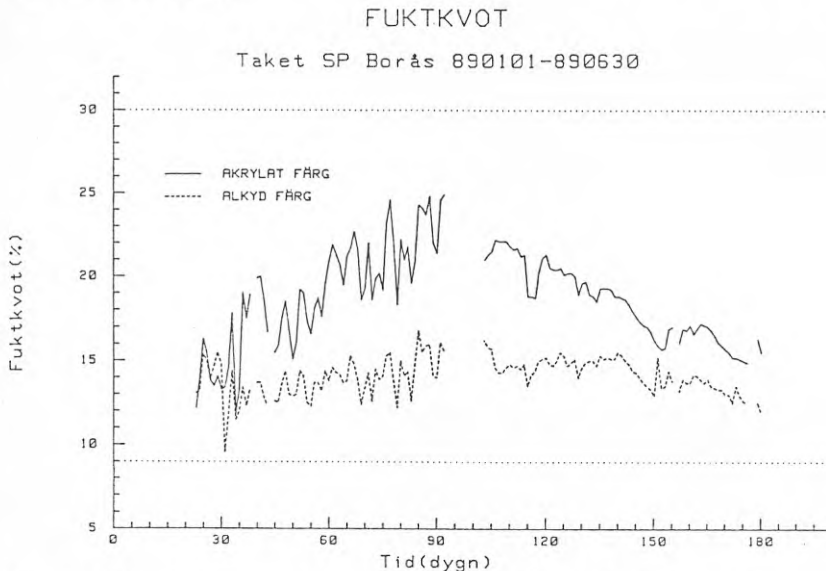
Diagram 9. Exempel på fuktvariationer i paneler målade med alkyd respektive akrylatfärg.

I diagram 9 visas typexempel på hur fuktkvoten kan variera för paneler målade med alkyd och akrylatfärger. Panelerna har exponerats vertikalt mot syd under tidsperioden 890101-890630. Den generella slutsatsen från mätningarna är att fuktkvoten svänger snabbare och med större amplitud i träpaneler målade med akrylatfärger än i de som är målade med alkydfärger.

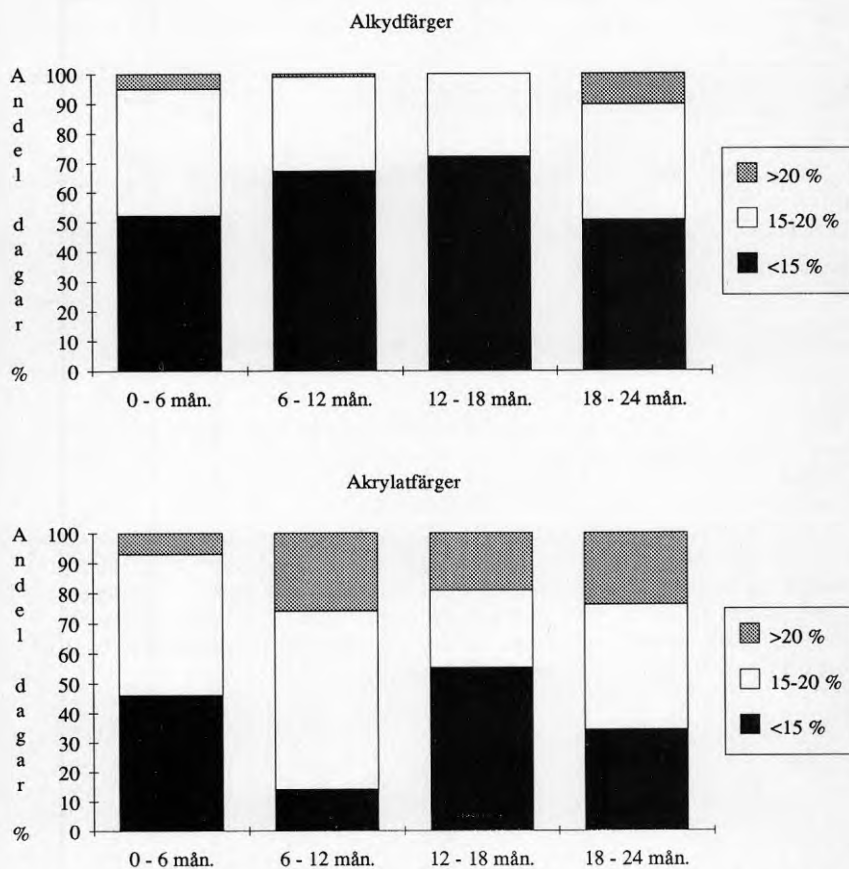
Diagram 10. Fuktkvotsfördelningen för alkyd och akrylat färger under perioden 880701-900630.

De första sex månaderna låg de två färgtyperna lika men sedan ökade den genomsnittliga fuktkvoten för akrylatfärgerna jämfört med alkydfärgerna. Fuktkvoten låg över 20 % c:a en fjärde del av tiden för akrylatfärgerna. För alkydfärgerna låg fuktkvoten under 15 % minst halva tiden, fuktkvoter över 20 % uppnåddes endast under enstaka dagar. Variationer förekom mellan de olika färgsystemen av samma typ.

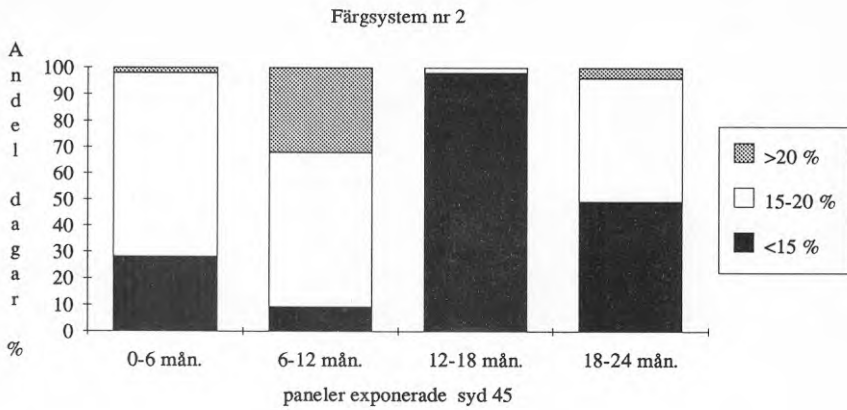
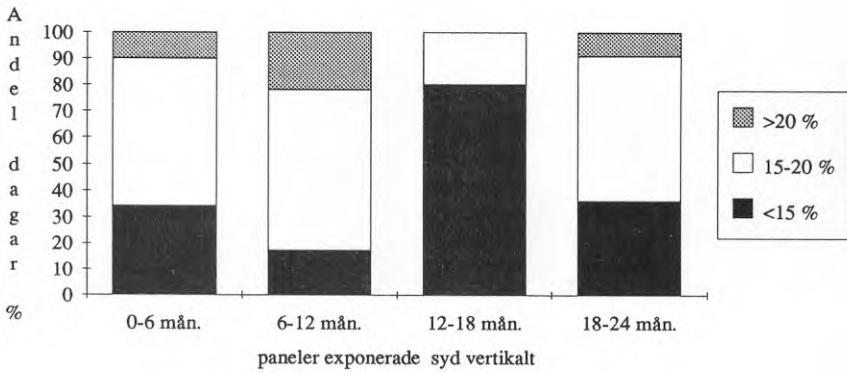
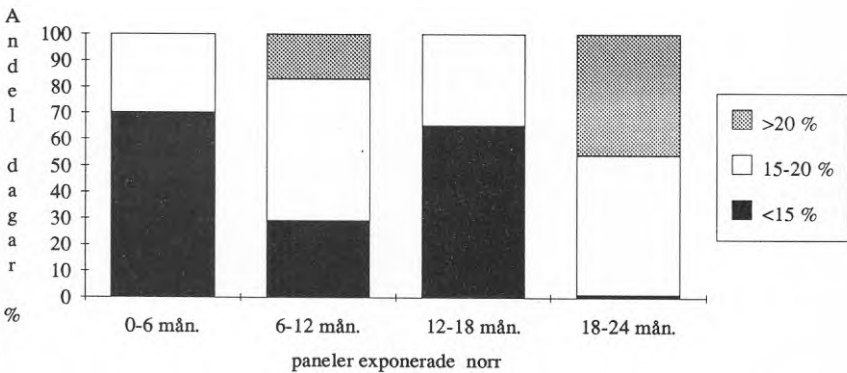
Diagram 12. Fuktvotsfördelningen för färgsystem 2 under perioden 880701-900630.

Vid exponering 45° syd hade system nr 4 och nr 2 de längsta perioderna vid hög fuktkvot medan system nr 5 här hade de kortaste perioderna. Vid exponering av paneler placerade syd vertikalt fick färgsystem nr 5 och nr 2 de högsta fuktkvoterna under längst tidsperioder.
