**R6:1991**

# **Sjuka hus blir friska?**

**Utvärdering av åtgärdsarbetet  
i kv Dalen, Enskede**

**Ingemar Samuelson**

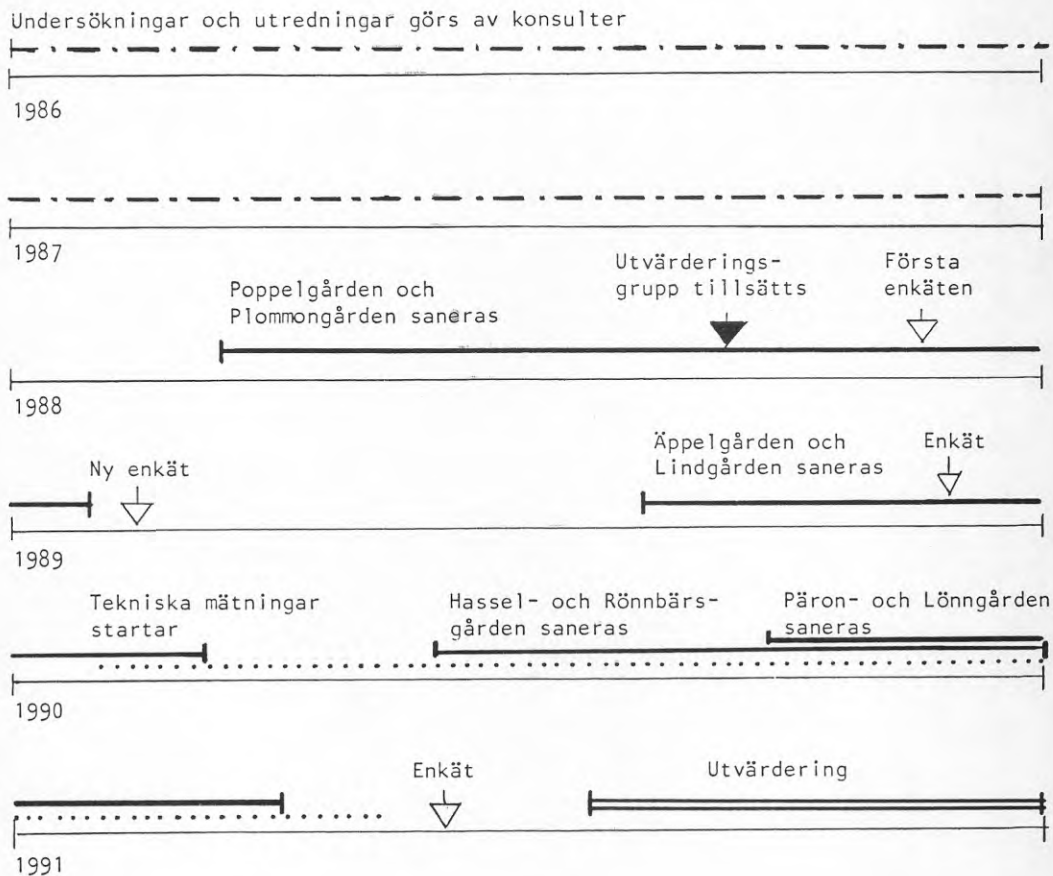
Figur Utredningsarbete och åtgärder i olika delar av Dalen. Figuren visar genomfört arbete från 1986 och planerat arbete till och med 1991.
