Solfångares kvalitet och beständighet i Sverige

BYGGFORSKNINGSRÅDET

R15:1994

**SOLFÅNGARES KVALITET OCH
BESTÄNDIGHET I SVERIGE**

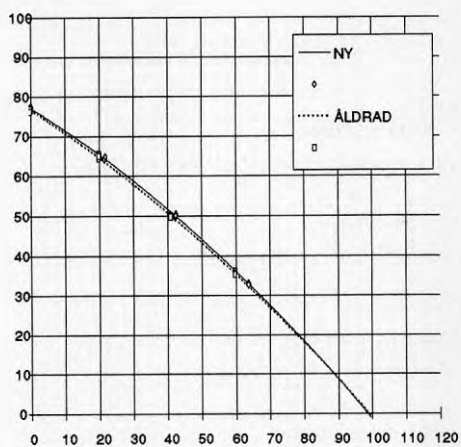
Diagram 1 Verkningsgrad/Övertemperatur
Före och efter 1 års utomhusexponering

Referensarea	2.60 m ²
Vindhastighet	ca 4 m/s
Värmebärare	vatten
η_0	77.05 ± 2.6%
k_0	4.26 W/(m ² °C)
k_1	0.0202 W/(m ² °C ²)
$k_e(50)$	5.27 ± 0.33 W/(m ² °C)

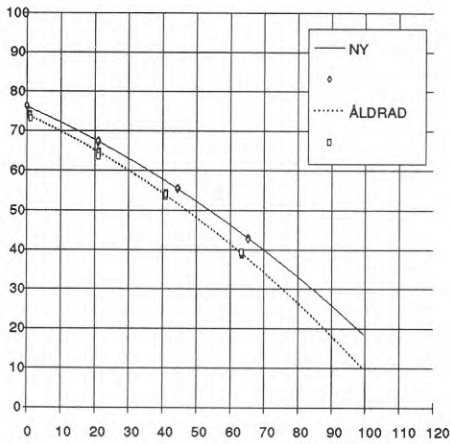
Diagram 1 Verkningsgrad/Övertemperatur
Före och efter 1 års utomhusexponering

Referensarea	2.51 m ²
Vindhastighet	ca 4 m/s
Värmebärare	vatten
η_0	76.1 ± 2.6%
k_0	2.98 W/(m ² °C)
k_1	0.0165 W/(m ² °C ²)
$k_p(50)$	3.81 ± 0.34 W/(m ² °C)
