Sjöofficershatt och dess hattask

En föremålsstudie

Uppsats för avläggande av filosofie kandidatexamen i
Kulturvård, Konservatorprogrammet

Sjöofficershatt och dess hattask
En undersökande föremålsstudie om dess tillstånd och framtida
bevaring

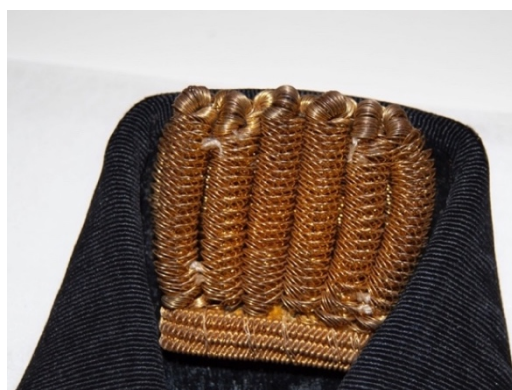
Figur 7: Metalldekoration på ena brättet där artilleriemblem saknas.

På den dekoration som har ett artilleriemblem syns ingen korrosion på själva emblemet, men i mikroskop syns att ytan är ojämn (fig. 24). Om detta är en skada eller inte är oklart. På den andra gulddekorationen där emblemet saknas finns rester av ljusa trådar som sticker upp, troligtvis har dessa använts för att hålla fast ytterligare ett emblem. Båda gulddekorationerna har lite mörk korrosion på vissa områden, och i mikroskop syns också att vid vissa områden har det yttersta skiktet lossnat (fig. 25).

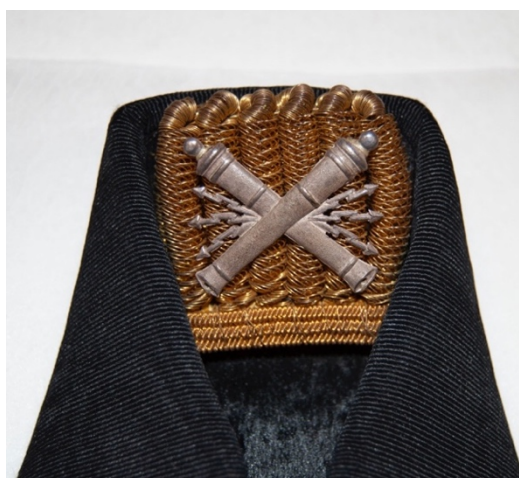
Figur 8: Metalldekoration på andra brättet med artilleriemblem.

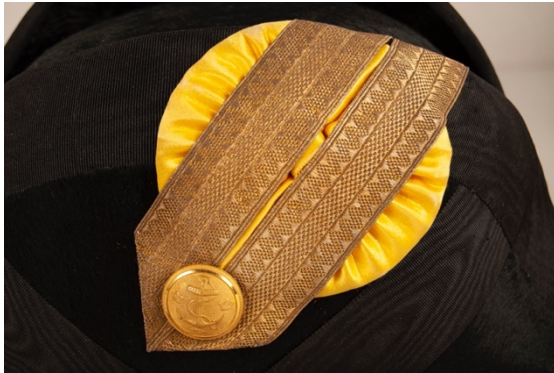
Figur 9: Hela rosettdекorationen.

På de övre och nedre delarna av den gula rosetten saknas lite av de översta trådarna i väven, vilket gör att bara de undre vita trådarna syns. Yttersta skiktet på de förgyllda silkestrådarna har på vissa ställen skavts bort (fig. 20). Knappen har lite grön oxidation (fig. 21).

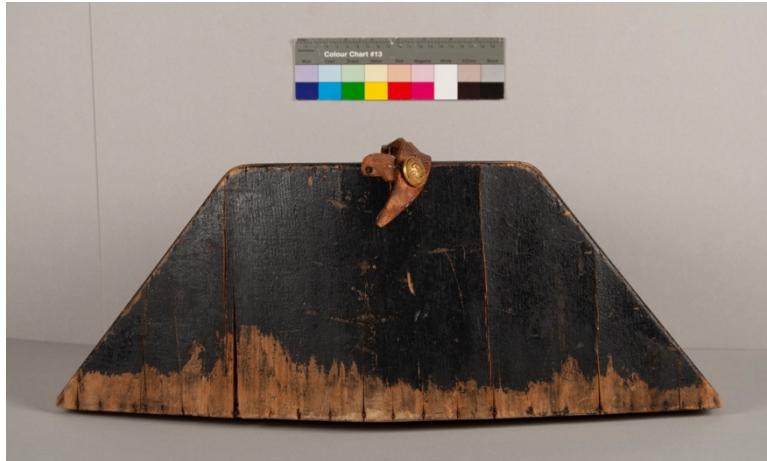
Figur 14: Hattaskens ena långsida där träet inte har något hå.

Hattasken är i betydligt sämre skick än hatten. Det fattas färg på många ställen, både utspritt men framför allt längst nedre kanten, där det är som ett band där färgen lossnat. Det finns färgrester där samt på undersidan, så dessa områden har troligtvis varit målade. Det saknas också färg längs med ovankanterna. På ena sidan finns det ett hål där ett stycke trä har lossnat, och det går att se tygfodret igenom det. Färgbortfallet kan ha skett genom att asken har stått i mycket fuktig miljö, speciellt där fukten har samlats kring botten (t.ex. att den stått i vatten) och att färgen lösts upp, då löslighetstest (kap 2.2.3.4) visar på att färgen är vattenlöslig. Detta stämmer även överens med sprickorna från askens underkant, sprickor som uppkommer när trä utsätts för fukt- och temperaturförändringar.

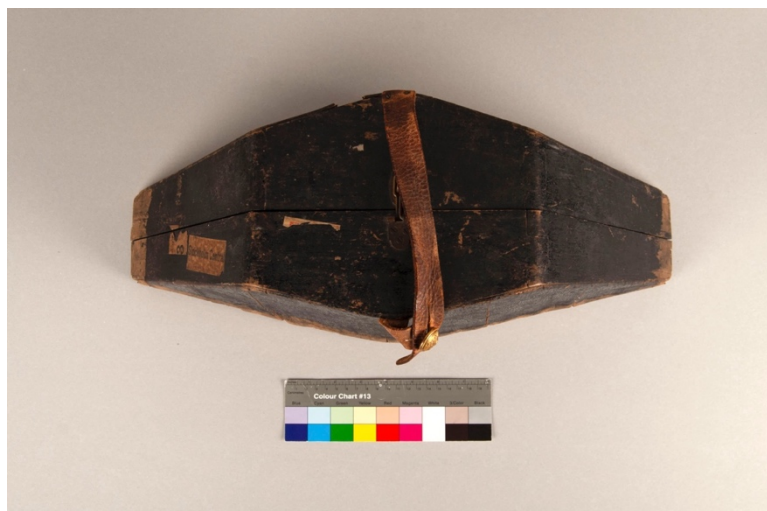
Figur 16: Hattasken sedd uppifrån.

Träet har en hel del skador. På ovansidan av hattasken finns två hål som inte går igenom, men ner en bit i träet. Vid ett av de övre hörnen där träbitarna har satts ihop har delarna gått isär lite, där har det bildats en spricka. Det finns också en spik som sticker ut.

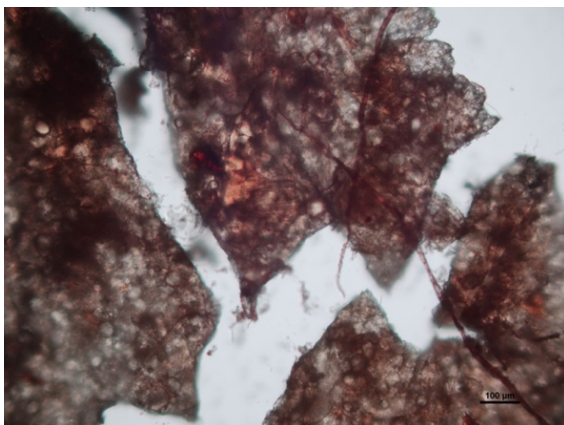
Vid den här undersökningen togs först en liten flaga lim som satt fast på fodret där en bit av askens yttervägg saknades, detta för att undersöka limmets struktur och löslighet i vatten. Flagan lades under ett täckglas med några droppar vatten och undersöktes i mikroskop för att se om limmet förändrades av vattnet. Hur limmet ser ut i mikroskop kan ses i figur 34. Limmet löstes inte upp, men blev mjukare. I denna flaga fanns också ett par bomullsfibrer, vars utseende också studerades istället för att ta nya fiberprover (fig. 35). Dessa fibrer är platta och tvinnade, och stämmer överens med bomullsfibrer i FRIL och Textile Fibre Atlas (Jakes 2017; von Bergen & Krauss 1942, plate XVI), och även med beskrivningarna av Tímár-Balázsy och Eastop (1998, ss. 33–34).

Figur 34: Mikroskopbild av en flaga lim från askens foder.

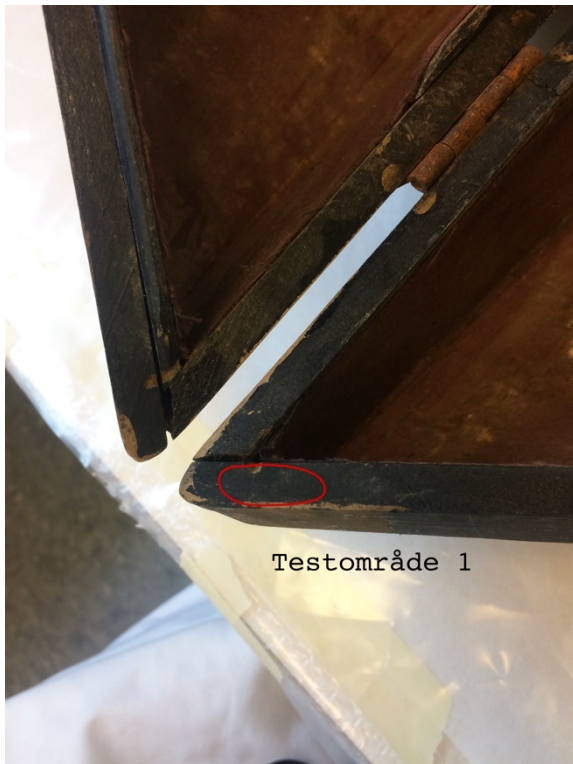
Figur 37: Området där första löslighetstestet gjordes.

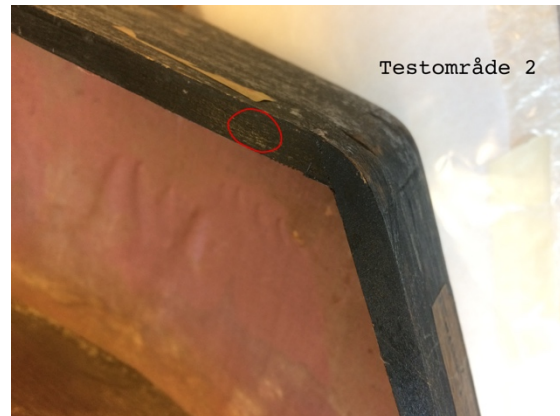
Figur 38: Området där andra löslighetstestet gjordes.
