Medeltida tak

Bevarade takkonstruktioner i svenska medeltidskyrkor

Del 1: Rapport om kunskapsläget 2006

G Ö T E B O R G S U N I V E R S I T E T
Institutionen för kulturvård. Rapport 2007:1

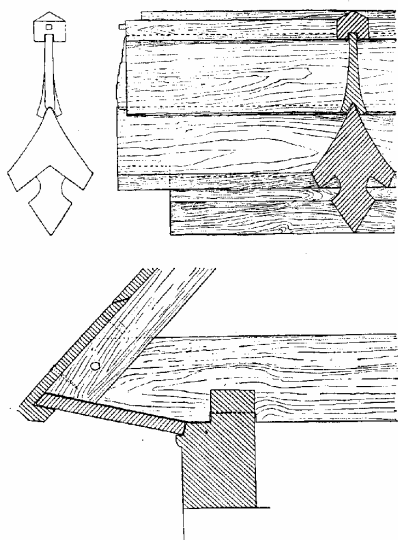
Ritningar som visar detaljer av takfot ochnockås i Kumlaby kyrka Visingsö, Curman, 1937.

Sigurd Curman tog upp tråden igen 1937 (Curman, 1937) i en artikel där han redovisar en undersökning av takkonstruktionen i Kumlaby kyrka, och jämför den med taklagen i Hedared, Hagebyhöga, Väversunda och Garda kyrkor. Han menar att träkonstruktionernas detaljer visar på en timmerbyggnadskonst med lång föregående

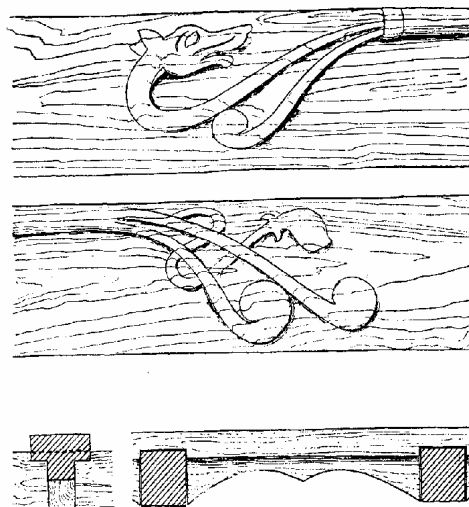
Ritningar som visar detaljer av styrbjälke över bindbjälkar, Kumlaby kyrka Visingsö, Curman, 1937.

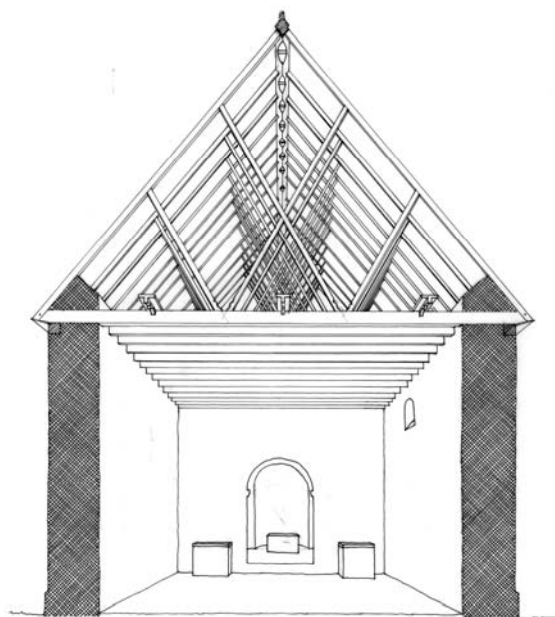
Principsektion i ett romanskt taklag, vilka ursprungligen har stått öppna mot kyrkorummet, ritning P. Sjömar, 1995.

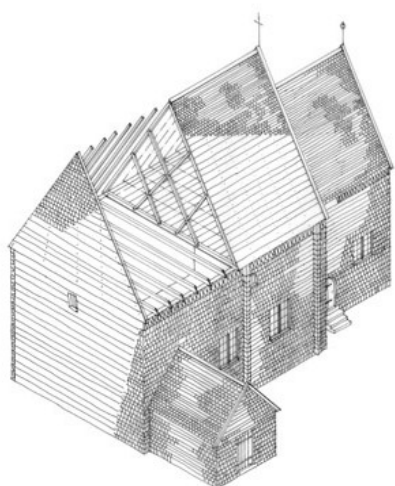
Granhults kyrka perspektiv, P Sjömar, 1988.

Ett kapitel behandlar de medeltida taklagen i fyra timmerkyrkor i Småland: Granhults kyrka, Tidervals kyrka, Pelarne kyrka samt Vireda kyrka. Sjömar kan konstatera att taklagen i de timrade kyrkorna är av romansk typ och i princip samma som i de äldsta stenkyrkorna.

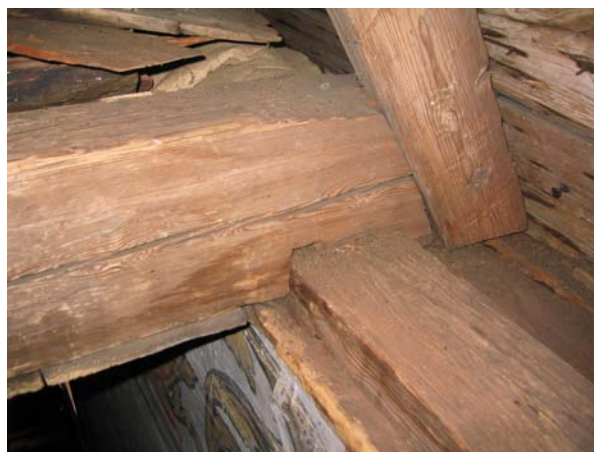
Takfot i Granhults kyrka, foto C. Thelin, 2005.

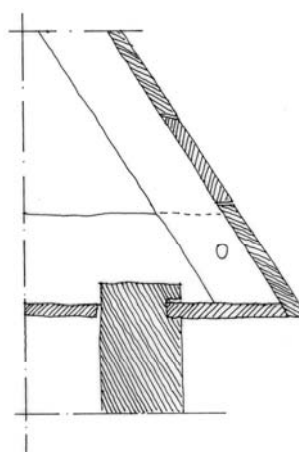
Principsnitt i takfot på timmerkyrka, ritning P. Sjömar, 1995.

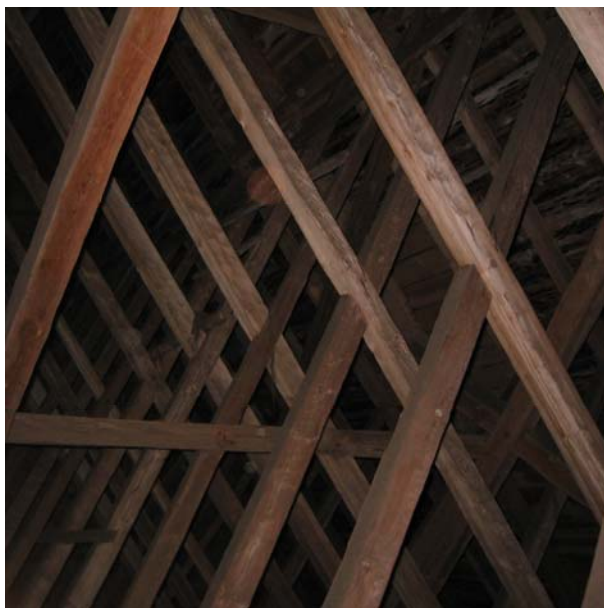
Takstolen i Granhults kyrka, foto C. Thelin 2005.

I de undersökta taklagen har takstolarna varierande utseende, men de är uppbyggda på ett likartat sätt; varje takstol har en bindbjälke som bildar en trekant tillsammans med sparrarna.

Det förs i avhandlingen en diskussion kring taklagens verkningsätt, takstolens knutpunkter, mått och proportionering. Knutpunkterna är förbundna med raka bladningar och låsta med dymlingar av trä eller grov smidd spik.

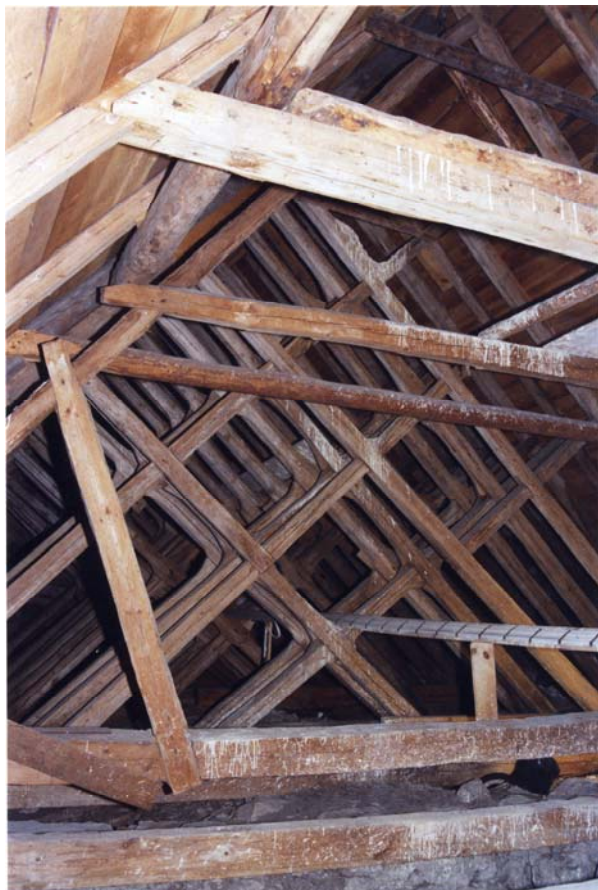
Gökhemskyrkan i Västergötland, långhusets taklag med bindbjälke och flera stödben är sannolikt rest före 1150, foto C. Thelin 2005.

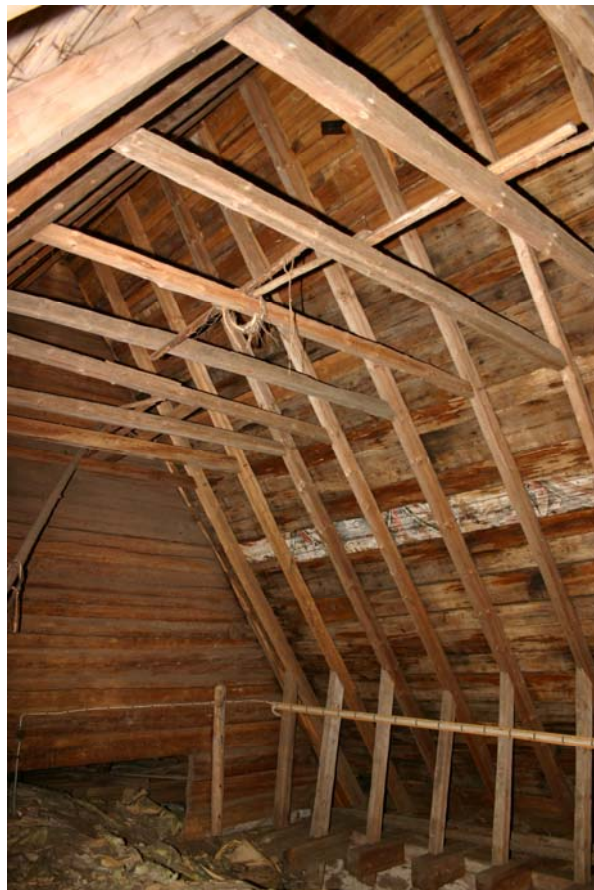
Torpa kyrkas senmedeltida taklag höjer sig högt ovan valv och murkrön och har knäbock och banbjälke, foto C. Thelin 2005.

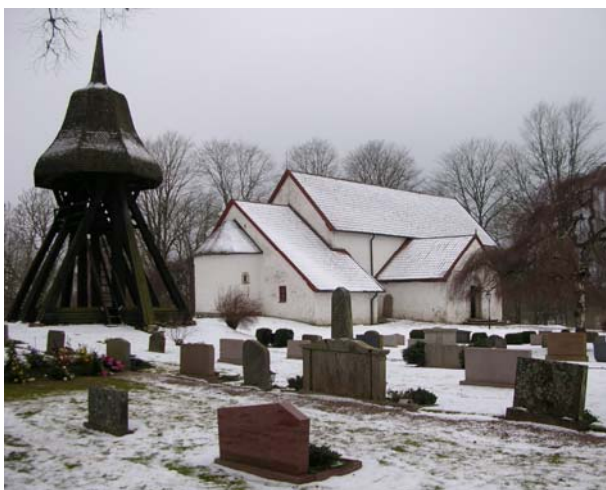
Gökbeams kyrka med ursprungligt romanskt taklag, har en ganska flack takvinkel, foto K. Linscott 2006.

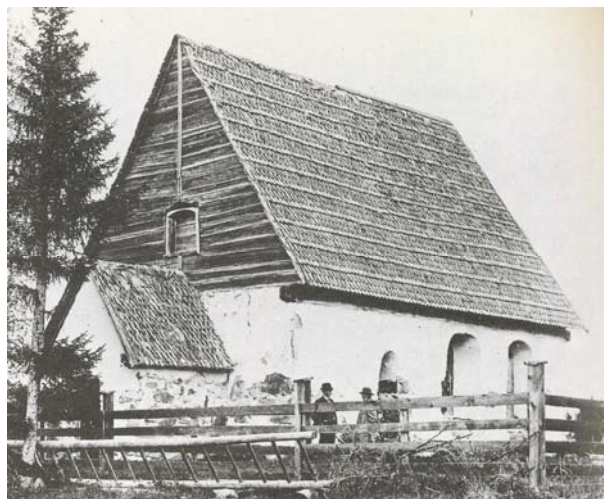
Kyrkås kyrka med ett gotiskt taklag har en brantare taklutning, foto 1896.

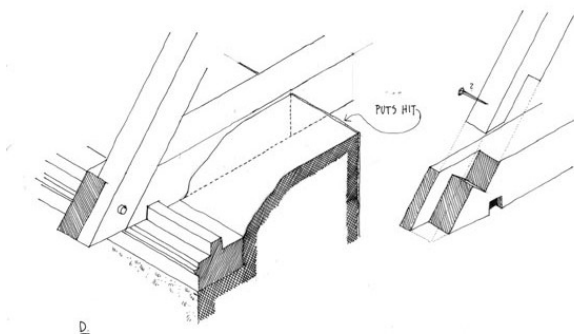
Principsnitt i en romansk takfot med murade väggar, murkrönens murverk bäddar ofta in bindbjälken och går i vissa kyrkor ända upp till yttertaket, ritning P. Sjömar 1995.

stöttas av enkla eller korsande stödben. Genom bindbjälken tar varje takstol hand om sina egna horisontalkrafter och murverket påverkas enbart av vertikala krafter. Taklaget har oftast endast en murrem och denna är placerad i murkrönets ytterliv. De romanska takkonstruktionerna har alla ursprungligen stått öppna mot kyrkorummet (Sjömar 1992, 1995).

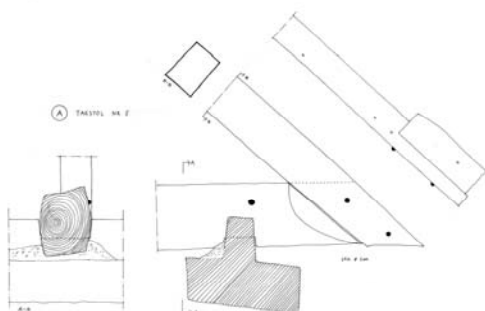
Takfoten i Forsbems kyrka, med en murrem med träskel, ritning P. Sjömar 1995.

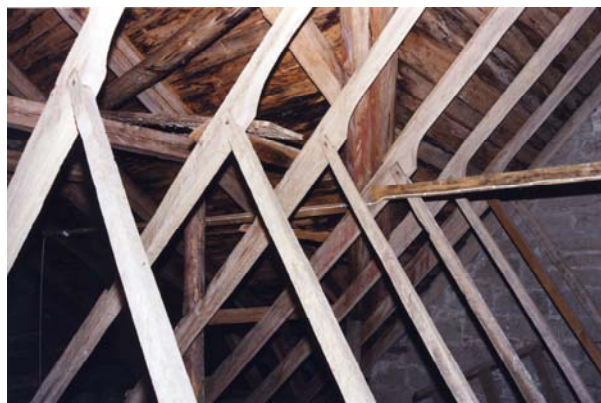
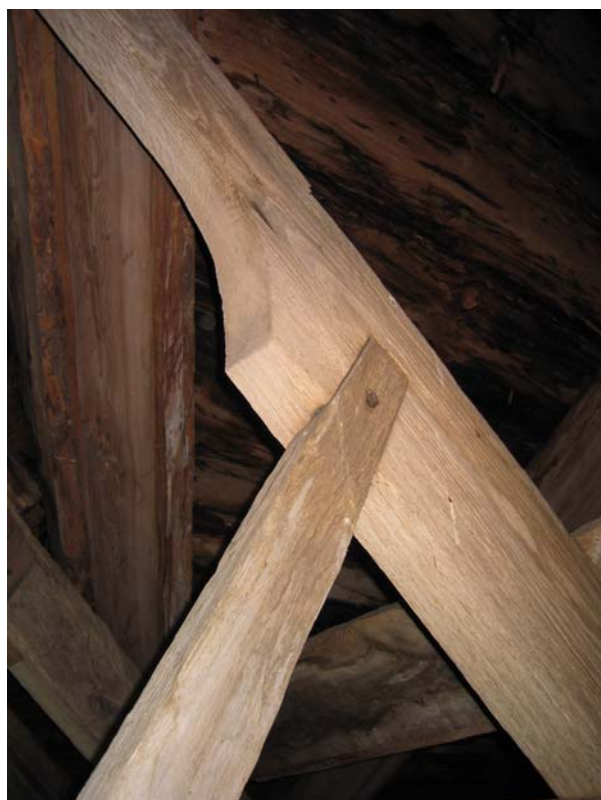
Stödbenen har i vissa kyrkor dekorativa element som t ex i den smäckera sammanfogningen mellan stödben och sparre i Forsbems kyrka. Hopfogningen är låst med en smidd spik. Takstolarna står glest utplacerade över vinden. Taklaget är dendrokronologiskt daterat till 1135. Forsbems ligger några mil norr om Skara. Foto C. Thelin 2005.

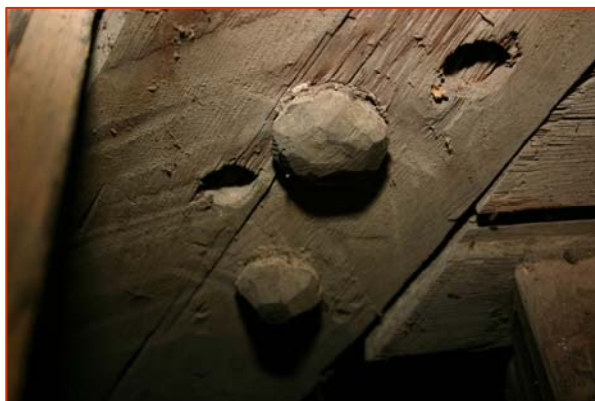
Dymling av furu, täljd som en smidd spik med bred skalle, i Torpa kyrka, foto C. Thelin 2005.

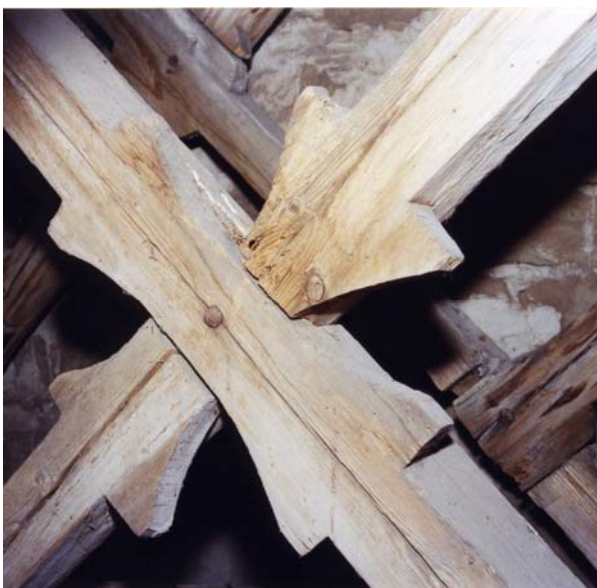
Mötet mellan de korsande stödbenen i Gökhemms kyrka är dekorativt uthuggna. Dekorationen blir mer avancerad mot öster i kyrkan, som vid denna takstol, den näst sista i över långhuset, innan koret. Hopfogningen mellan stödbenen är läst med en smidd spik, men hopfogningen mellan sparre och bindbjälke är läst med en dymling av trä. Takstolarna i Gökhem har i motsats till de i Forshem kraftiga dimensioner och står mycket tätt. Taklaget är sannolikt nästan samtida med Forshem och är dendrokronologiskt daterat till före 1150. Gökhem ligger några mil söder om Skara. Foto C. Thelin 2005.

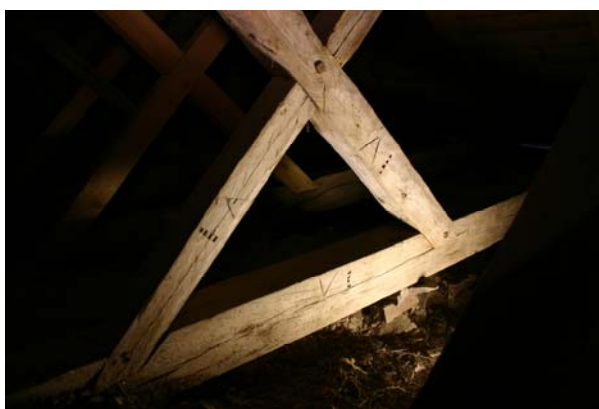
Märkning är inte funnet i något av de allra äldsta taklagen från 1100-talet, men förekommer i senare romanska konstruktioner, som här i Hemmesjö kyrka, foto C. Thelin 2005.

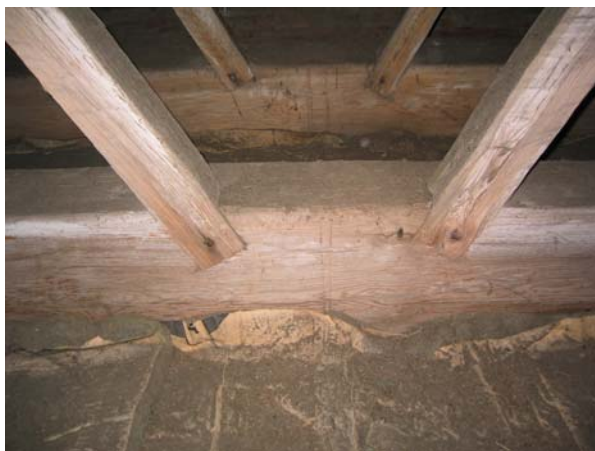
Mötet mellan bindbjälke och stödben i Jäts gl kyrka, foto C. Thelin.

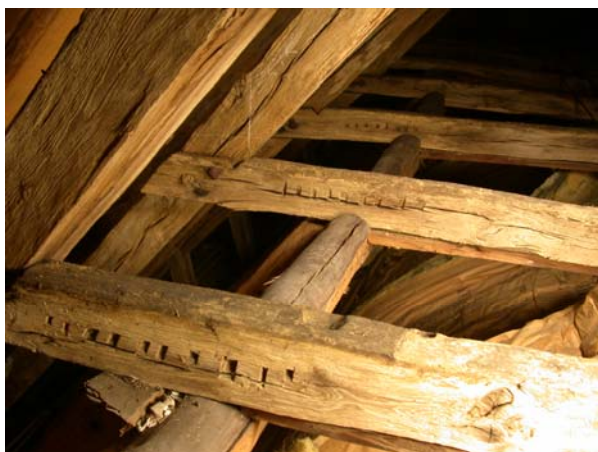
Taklaget i Torslanda kyrka liknar norska taklag och är sannolikt ett enstaka exempel på en särskild västsvensk romansk takstolstyp, foto J. Storm 2005.

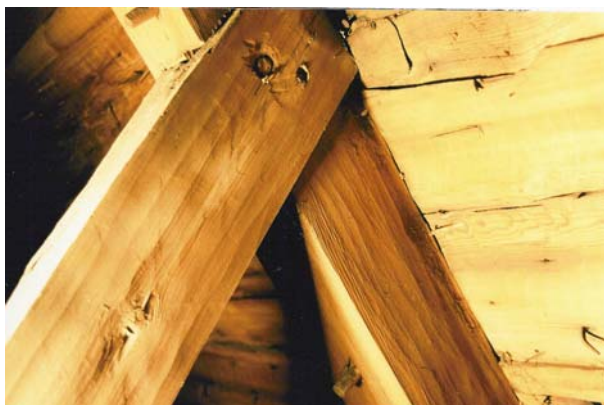
Spåren efter hyvling med skave på sparrar i Högs kyrka. Foto B. Björck, 1999.

I de äldsta takkonstruktionerna, av dem som är uppförda från tidigt 1100-tal och troligen fram till mitten av 1300-talet, är trähantverket likartat. Det gäller både taklag i södra Sverige där takstolarna har bindbjälke och taklag i Jämtland/Hälsingland där de har parallella undersparrar. I samtliga konstruktioner har samma verktyg använts och bearbetningen av virket och sammanfogningarna är lika. Virket är bearbetat med en särskild bilningsteknik som kallas ”sprättäljning”. Huggskären placerades ofta så att det bildades ett ”fiskbensmönster”. Yxhuggen har skurit av alla fibrer, vilket gjort ytan jämn och len att röra vid, som hyvlat trots att den inte är rak utan böljande. Ytan kan efter bearbetningen med yxa dessutom vara ytterligare avhyvlat, med ett särskilt verktyg som kallas ”skave”.

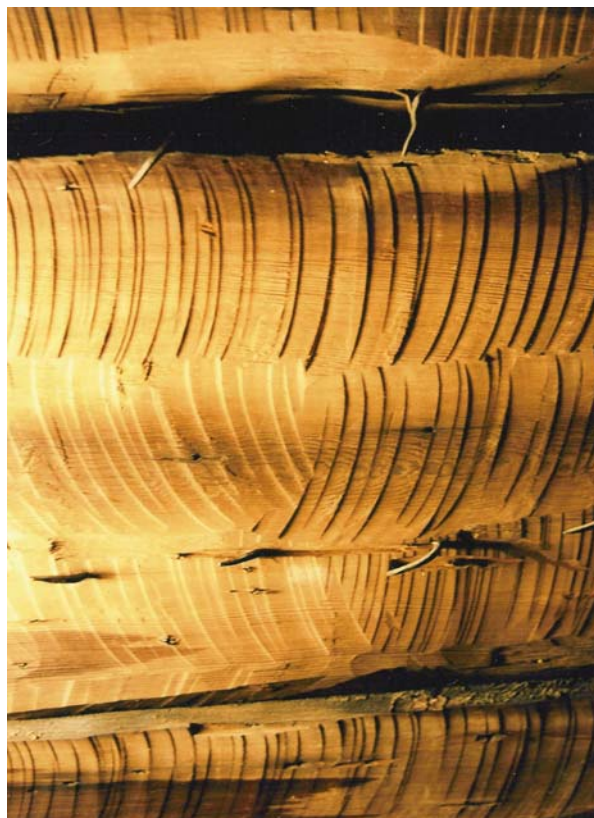
Sprättäljning på underlagstaket, ”trobrädorna”, i Högs kyrka. Foto B. Björck, 1999.

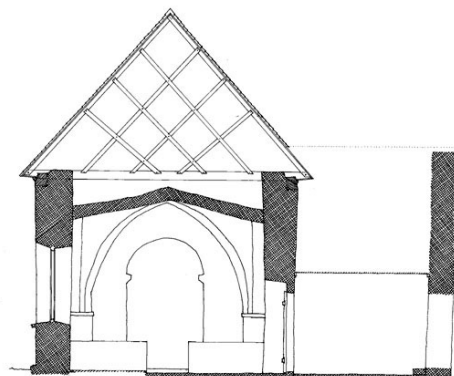
Sektion i Väversunda kyrka ritning P. Sjömar 1995.

Det första exemplet är Väversunda kyrka som ligger 8 km från Alvastra. Taklaget är intakt både över koret och över långhuset. Det är dendrokronologiskt daterat (1158e), Väversunda kyrka stod troligen färdig alldeles innan eller samtidigt med klosterkyrkan.

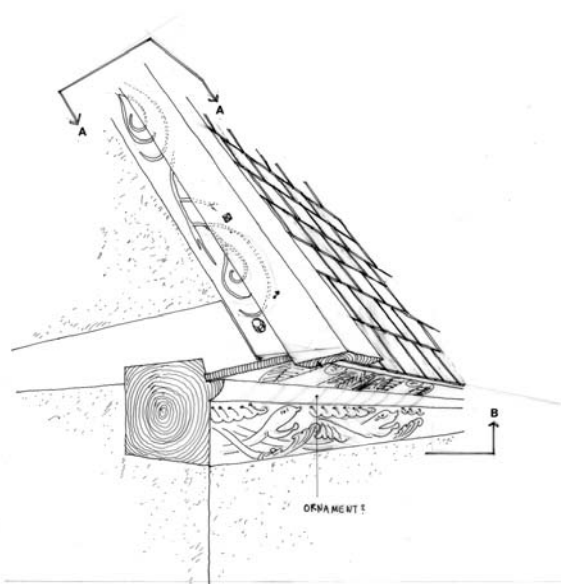
Takfoten har en kraftig murrem med tröskel som låser bindbjälkarna, utsidan har utskurna ornament och färgrester. Den bevarade takfotsbrädan i absiden har en fals och ornament.
Ritning P. Sjömar 1995.

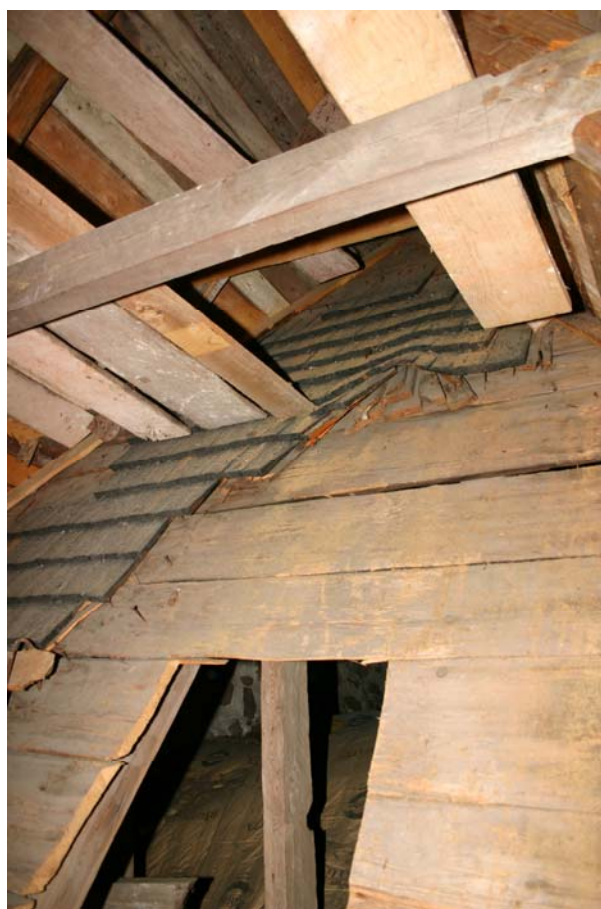
Underlagstak och bevarade medeltida spån i Torpa kyrka, foto C. Thelin 2005.

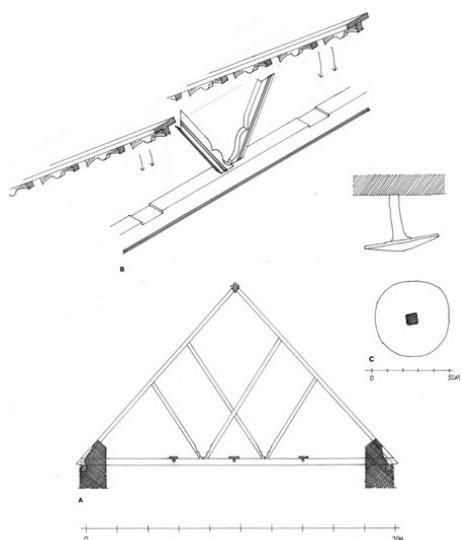
Takstol i Hagebyböga kyrka med dekorerade stödben, ritning P. Sjömar 1995.

Takkonstruktionen har ursprungligen varit synlig från kyrkorummet. Takstolens olika delar är utsmyckade, stödbenen avslutas mot bindbjälken med en dekorativ form och bindbjälkar och stödben har dragna profiler. I långhusets längdriktning ligger tre T-formade styrbjälkar som är dekorativt skulpterade på undersidan. Sjömar konstaterar att det synliga och dekorerade taklaget utgör en viktig del av rummets gestaltning och att alltså även interiören i en tidigromansk kyrka präglas av timmermännens hantverk.

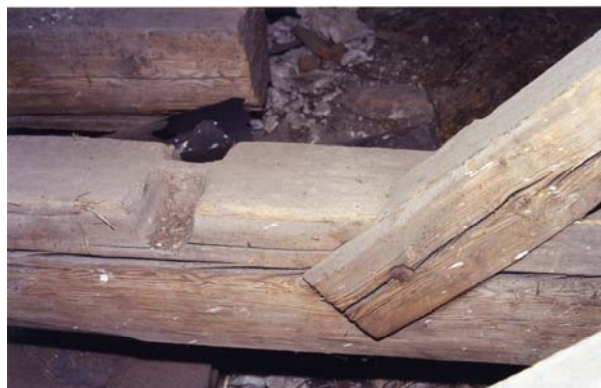
Spåret efter klockor som har varit upphängda i en bindbjälke i Gökhem, i långhusets nordvästra del, foto C. Thelin 2005.

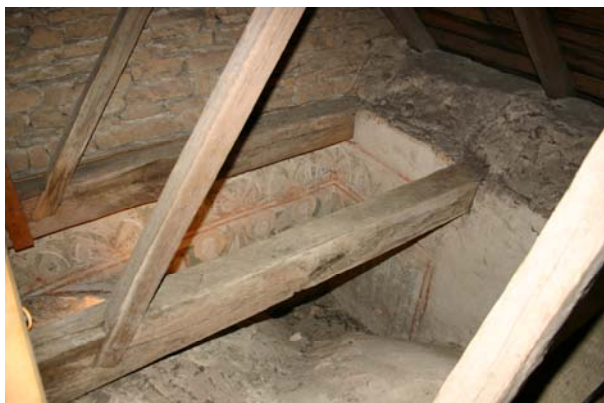
Kaga kyrka, ovan valvkapporna finns de ursprungligen synliga takstolarna bevarade tillsammans med väggmålningar som är äldre än valven. Foto C. Thelin 2005.

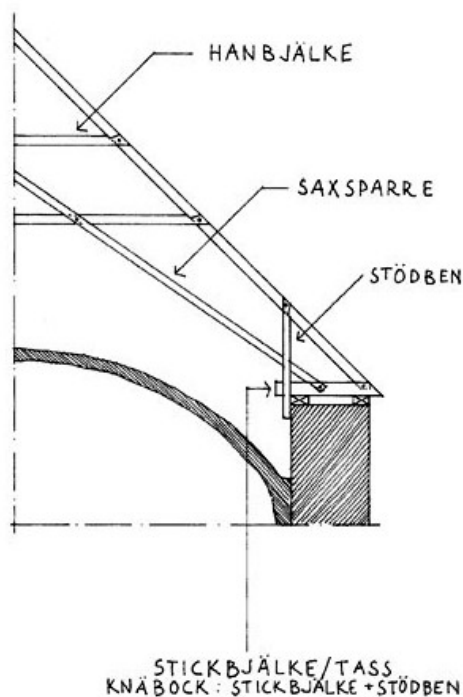
Delarna i en gotisk takstol, principskiss P. Sjömar 1995.

Bindbjälkarna ersattes av hanbjälkar, saxsparrar och en ”knäbock” (Sjömar, 2000)¹². Knäbocken är den triangel som sparre, stickbjälke och stödben bildar tillsammans vid takfoten. I gotiska taklag ligger oftast två murremmar som är låsta till varandra och verkar som en liggande balk. Murremmarna är ibland sammankopplade med hjälp av enstaka bindbjälkar som ligger över valvens lägsta delar, de bildar då en liggande ”fotram”.

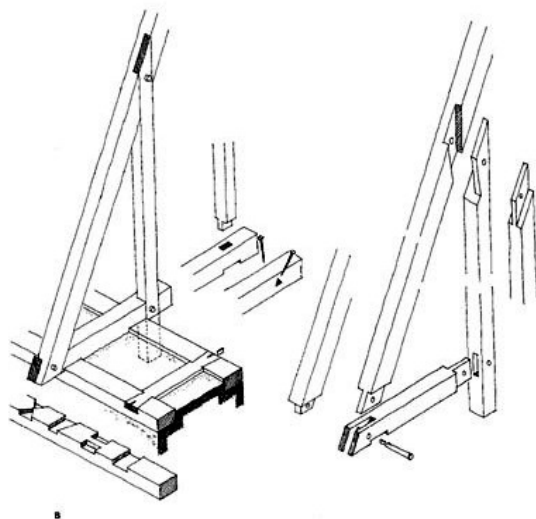
”Knäbocken”, den trekant som bildas vid takfoten av sparren, en stickbjälke och ett stödben. Principskiss P. Sjömar 1995.

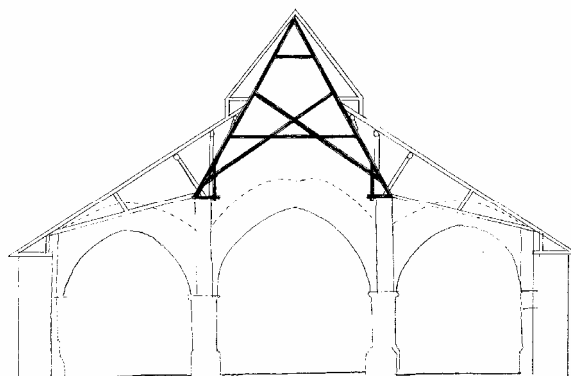
De gotiska konstruktionerna har använts långt fram i tiden. Norrbärke kyrka i Dalarna har en gotisk takkonstruktion över långhuset som har daterats dendrokronologiskt till 1750-talet. Ritning K. Linscott 1995.

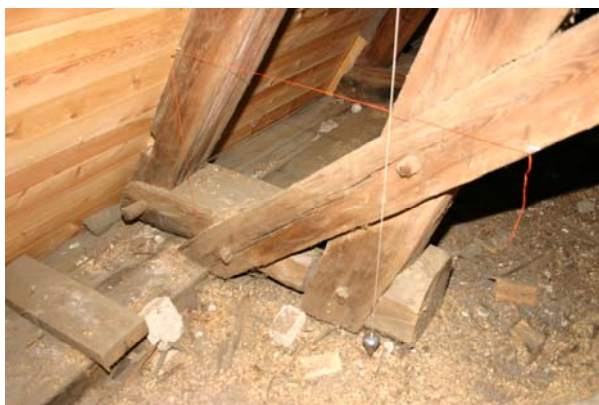
Takfoten o Fole kyrka, foto C. Thelin 2005

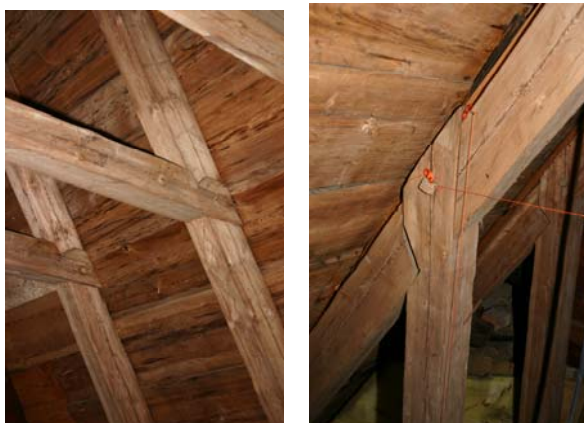
Hopfogningarna i Torpa kyrkas gotiska takkonstruktion har ”nacke”, foto C. Thelin 2005.

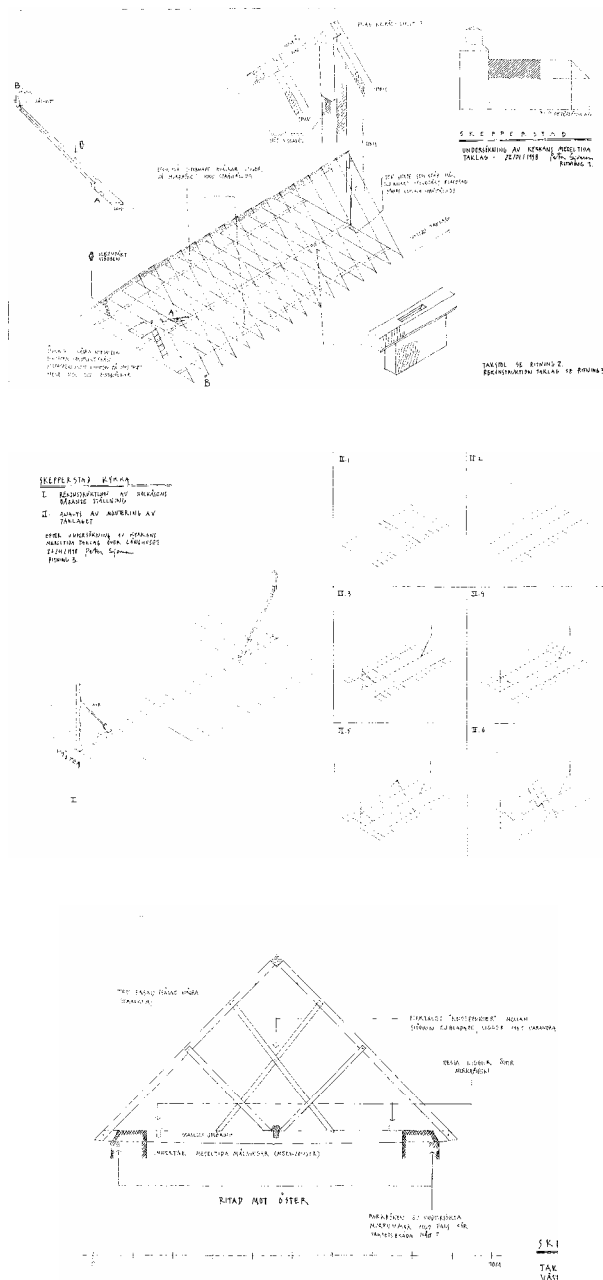
Taklaget i Skepperstad kyrka. Försök till rekonstruktion av hur takstolarna rests, ritningar P. Sjömar 1998.

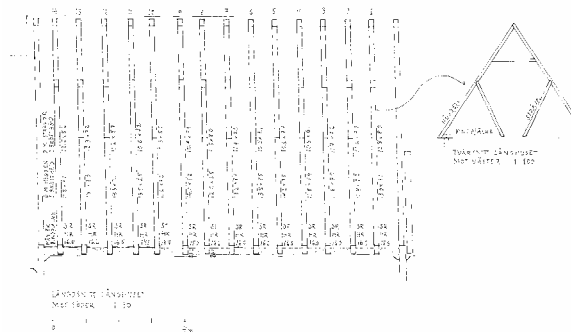
Pelarne kyrka, undersökning av sparrarnas dimensioner och utformning. Ingen sparre är helt vinkelrät i tvärsnittet. Dimensionen varierar över taklaget inom 2-3 cm. Alla utom en står med rotändan neråt.

Granhult och Pelarne kyrkor, studier av hur sparrarna tillverkats och dimensionerats, undersökning R. Carlsson och K. Linscott, 2004, ritning K. Linscott.

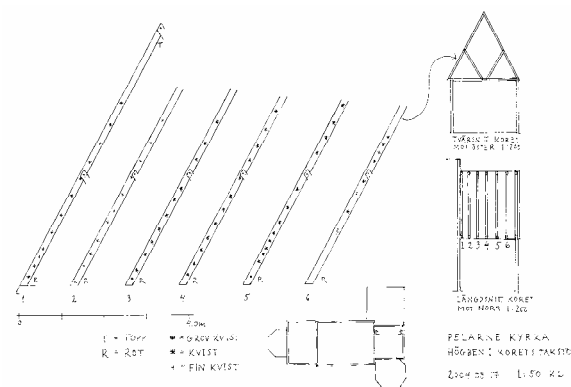
Pelarne kyrka, undersökning av grenvarvsavstånden (kvist) i takstolarna i koret. Virket i takstolen är av samma typ som i timmerstommen, träden har vuxit på förhållandevis bördig mark.

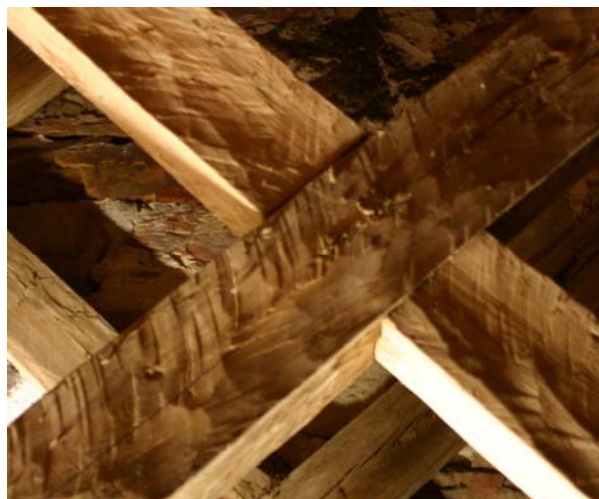
Sprätttäljning i Hemmesjö gamla kyrka foto C Thelin 2005

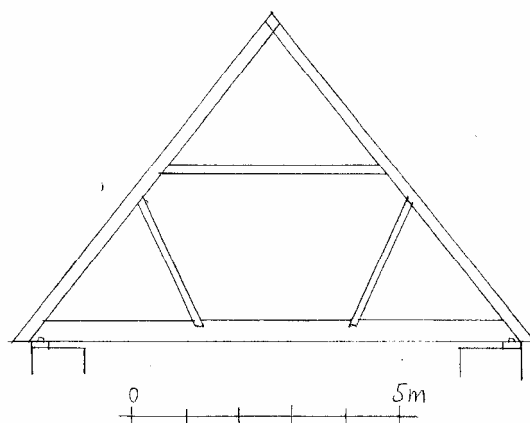
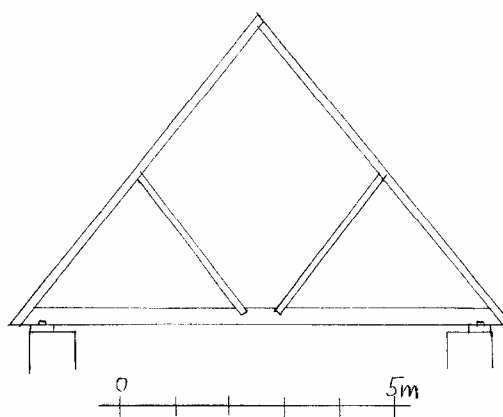
Takstolar över långhuset (överst) och koret i Roager kyrka på Jylland, dendrokronologiskt daterade till mitten av 1200-talet. Skiss efter E. Möller 1953, K. Linscott 2007.

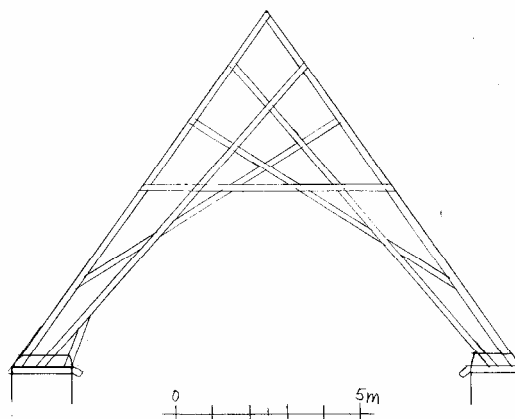
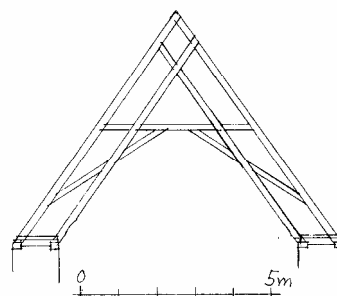
Takstolar över långhuset (överst) och koret i Vaernes kyrka i Trøndelag, dendrokronologiskt daterade till 1141d. Båda kan jämföras med St Hugh's Choir i Lincoln Cathedral i England. Skiss efter O. Storsletten 2002, K. Linscott 2007.

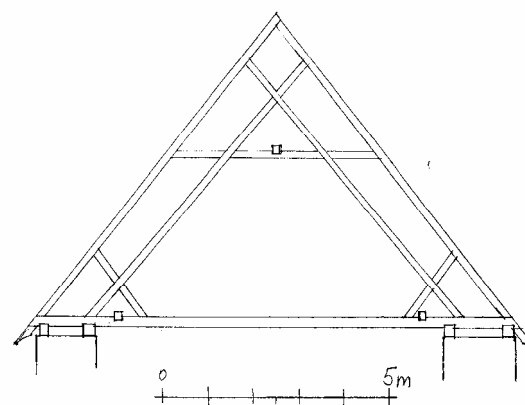
Takstol över Kviteseid kyrka av Østlandstypen, dendrokronologiskt daterad till 1260d. Jämför med Torslanda kyrkas takstolar. Skiss efter O. Storsletten 2002, K. Linscott 2007.

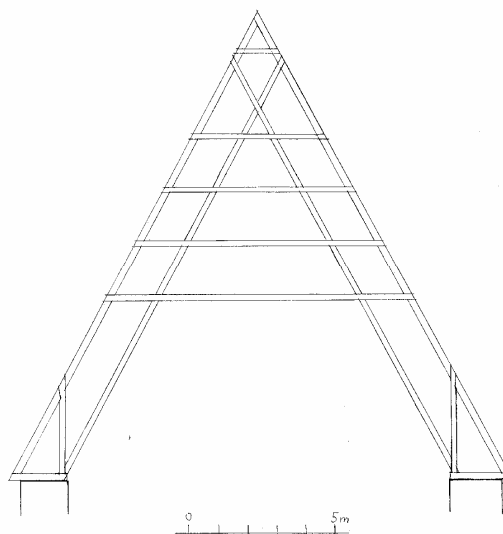
Takstol över Pyttis kyrka i Finland, uppförd ca 1460. Skiss efter C. Frankenhauser 1907, K. Linscott 2007.

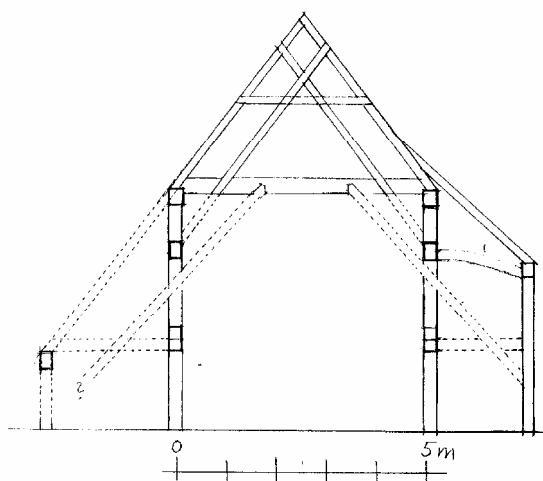
Takstol över Fyfield Hall, Essex i England, uppförd ca 1167-1185d, har en takkonstruktion med parallella undersparrar och hanbjälke. Skiss efter Walker 1999, K. Linscott 2007.

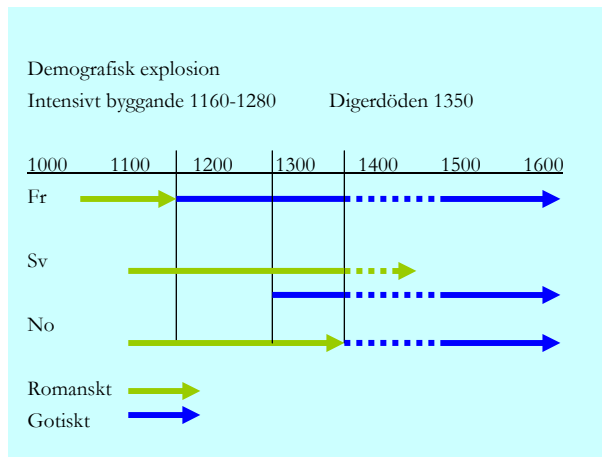
Schematisk uppställning av nybyggen i Frankrike, romanska och gotiska konstruktioner, jämförelse med svenska och norska förhållanden, efter uppställning i Hoffsummer 2002.

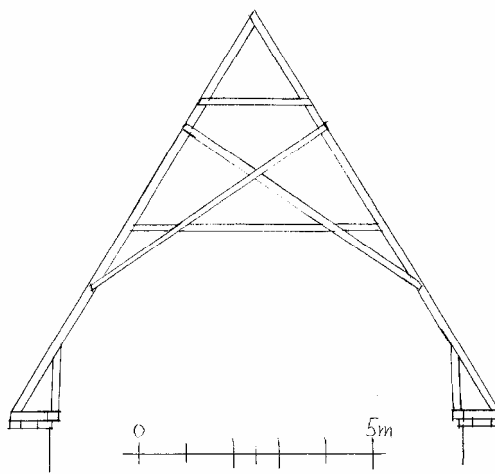
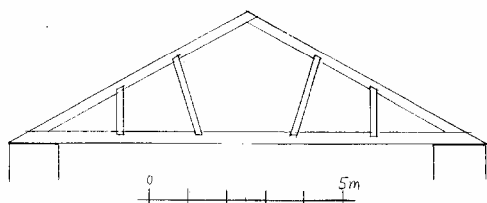
Takstol över Nivelles Ste Gertrude (Belgien), dendrokronologiskt daterad till 1046d. Varje takstol har bindbjälke. Jämför med takstolen i Herrestads kyrka som är rest kring 1112d.

Skiss efter en uppställning, i F. Epaud 2003, K. Linscott 2007.

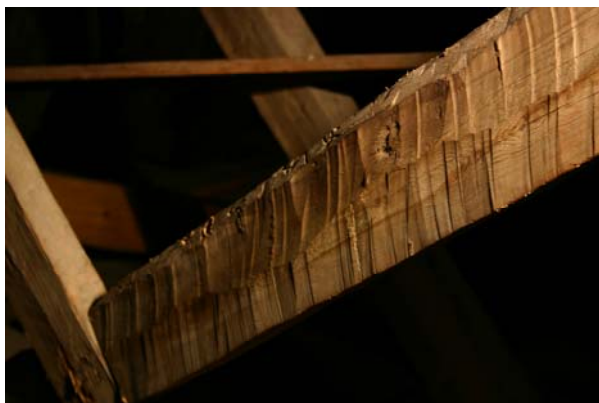
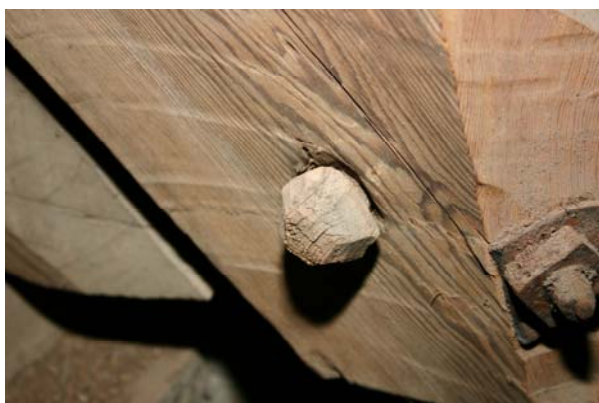
Sprättålning på ett stödben och dymling i Asby kyrka, en av de undersökta kyrkorna i Linköping stift, foto C. Thelin 2005.

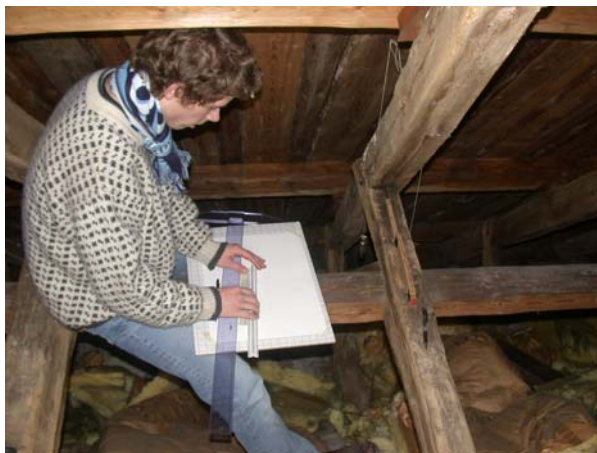
Till böger: Intakta eller nästan intakta taklag i Sverige som sannolikt uppförts före 1150. Det största antalet grupperar sig kring Skara.

Undersökning i Torslanda kyrka av studenter på Institutionen för kulturvård, GU, 2005.

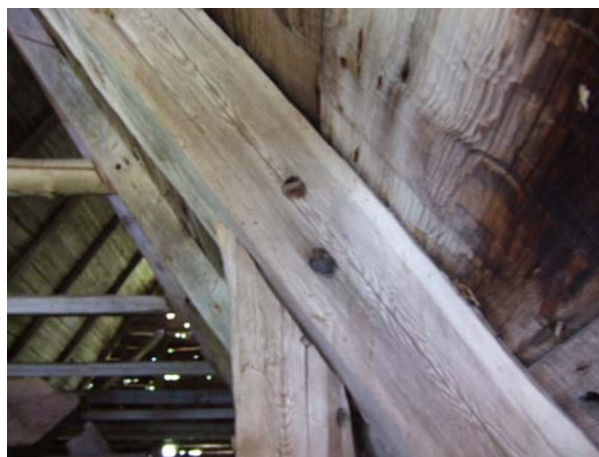
Gotiska taklag i databasen, 2006, fördelade på stiftet.

Kyrkås kyrka, senmedeltida taklag med återanvända sprättäljda trobrädor, foto P. Jarefjäll 2007.

Gotiska taklag, finns i stort sett i hela landet, även uppe i Norrbotten. Stor övervikt av identifierade, bevarade gotiska taklag finns i Uppsala, Visby och Lunds stift.

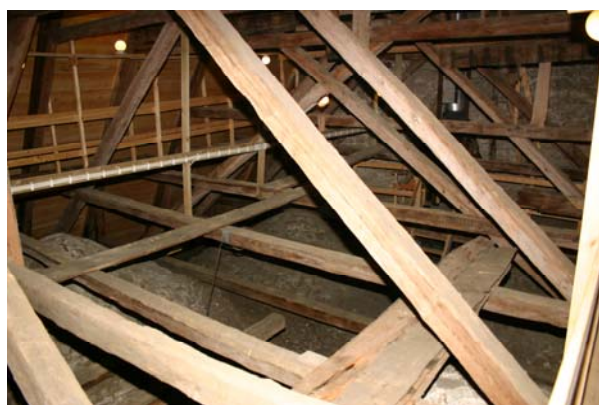
Fole kyrkas gotiska taklag med uppstickande valvkuapor, foto C. Thelin 2005.

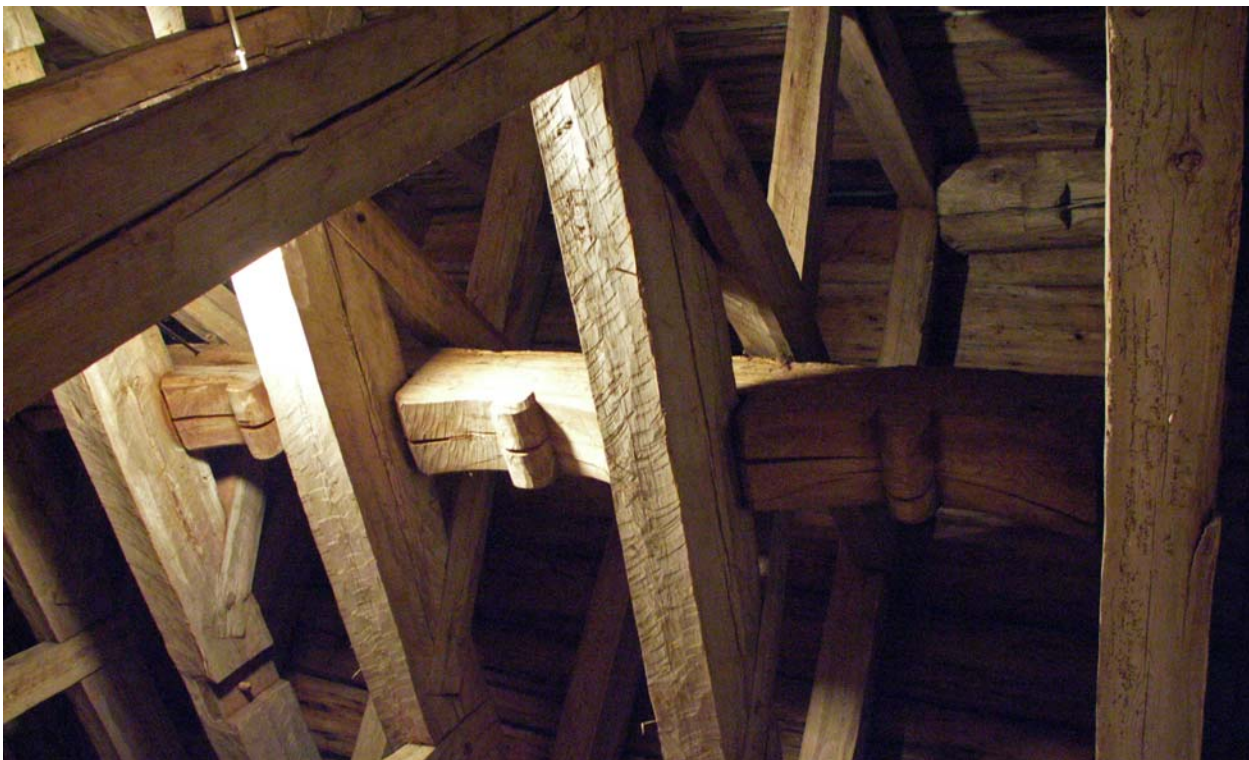
Flera romanska taklag har styrbjälkar vilka som här i Bälaryd kyrka är skulpturalt utsmyckade.
