# Säteritak

- konstruktion och byggnadssätt

**Uppsats för avläggande av filosofie kandidatexamen i  
Kulturvård, Bygghantverk**

**2010**

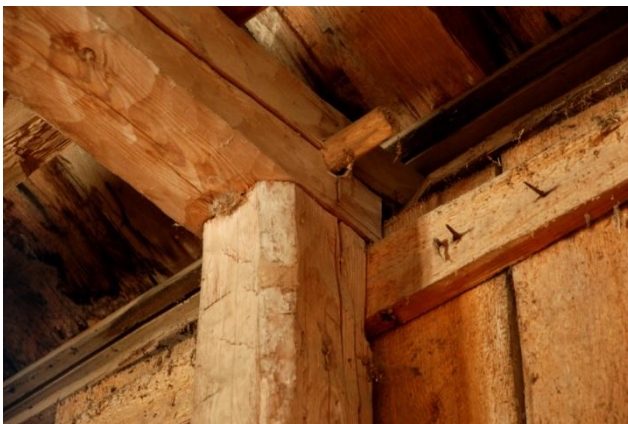
Figur 8. Tapp och tapphål med dymling. Foto av författaren

**Dymling:** Träplugg avsedd att sammanhålla stockar i timmervägg och förhindra deras glidning inbördes.<sup>1</sup> Uttrycket används även om träplugg som säkrar en sammanfogning mellan två byggnadsdelar.<sup>2</sup>
