ERFARENHETER AV BRÄNNING OCH SLÄCKNING AV KINNEKULLEKALKSTEN

Jonny Eriksson

GÖTEBORGS UNIVERSITET

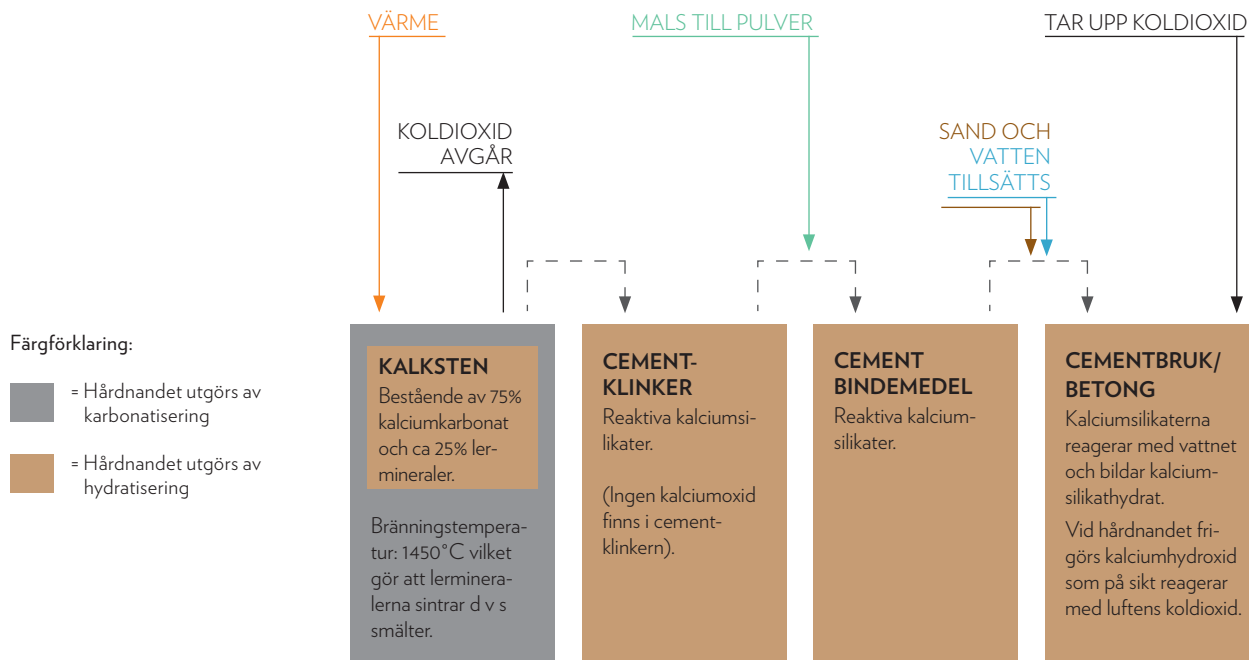
Generell beskrivning av cementtillverkning och dess hårdnande

Det kan tyckas som om skillnaden mellan hydraulisk kalk och cement inte är så stor, speciellt inte när råmaterialet för det producerade bindemedlet kan vara exakt det samma, d v s kalksten med ca 20-25 % lerinnehåll. Men framställningen och egenskaperna skiljer sig kraftigt åt. För att tillverka cement ska det finnas en bestämd balans mellan mängden lermineraler och mängden kalk. Lermineralerna måste uppgå till 20-25 %. Denna kalksten, eller blandningar av kalksten som tillsammans motsvarar den bestämda relationen mellan kalk och lera, upphettas till ca 1450 grader. Det gör att lermineralerna i kalken sintrar d v s smälter ihop med kalken. Den brända kalkstenen kyls snabbt ner till ca 1000 grader med hjälp av luft. Det material som kommer ut ur ugnen har en form av små kulor med en diameter på ca 25 mm. Dessa kulor mals i en kvarn till ett fint pulver vilket utgör bindemedlet cement. När bruk blandas så reagerar cementbindemedlet med vattnet i bruket. Cement är ett rent hydratiserande bindemedel. Bindningstiden brukar anges till 28 dygn men huvuddelen av hårdnandet sker under de första 7 dygnen. Cementens kemiska benämning är trikalciumpilikat.

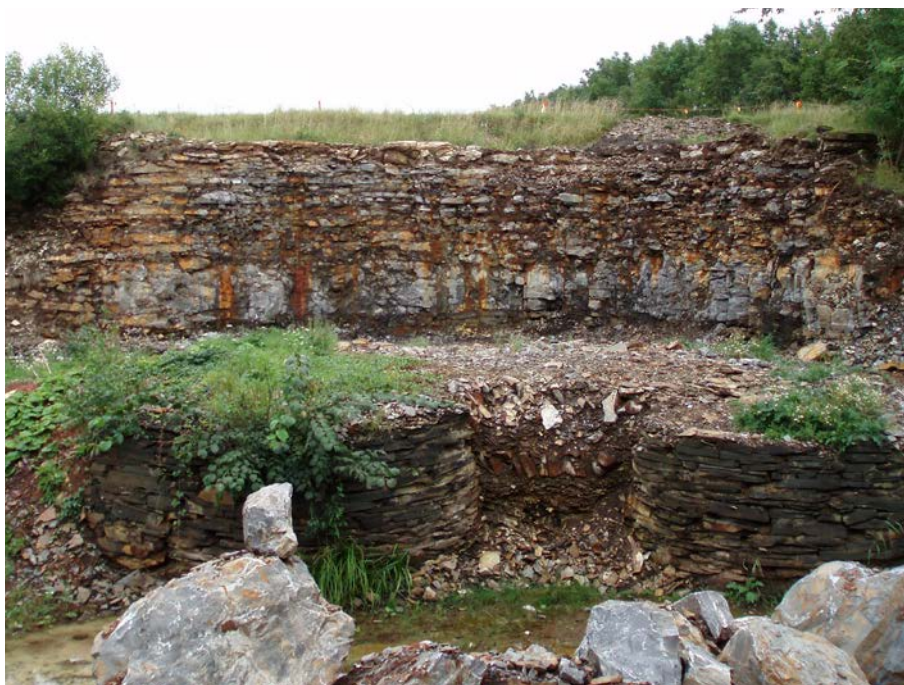
Kakeleds stenbrott. Nederst i bilden syns den rekonstruerade kalkugnen.

Övre röststenslagret ►

Leverstenslagret ►

Undre röststenslagret ►

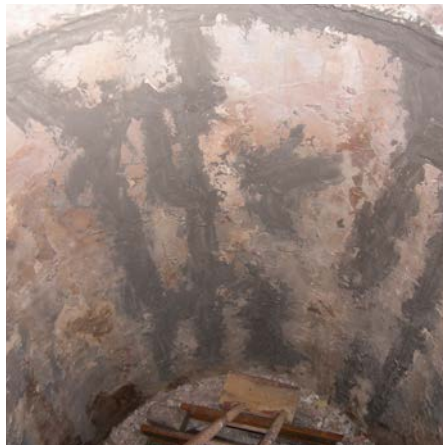
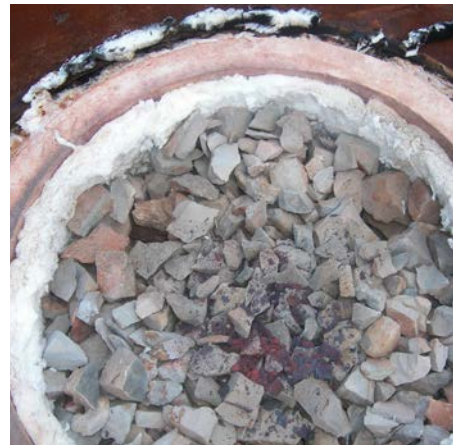
Längst ned i kalkugnen finns ett roster av gjutjärn.

Den övre delen av kalkugnens insida isolerades med isoleringsmatta.

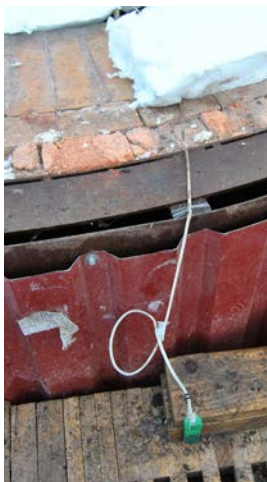
Den yttre konstruktionen är av stål och innanmätet av tegel. Här syns även en av de tre mätsonderna.

Ugnen är ca 3 meter i diameter och står på ett gjutet fundament. Väggarna är ca 2,7 meter höga och uppförda i eldfast tegel innanför en yttre form av stål. Taket består av

en isolerad stålhus. Även taket på denna ugn är avtagbart och den lastas således ovanifrån som sina föregångare. Det är en periodisk ugn, det vill säga, den lastas, bränns och lastas ur. Ugnen har en förugn med två brännkammare och ugnsluckor med tilluftsöppningar. Mellan kamrarna och brännzonen finns två förträngningar som är ca 50 cm långa, ca 25 cm breda och ca 30 cm höga. I ugnen ligger roster av värmehållfast stål som håller kalkstenen på plats under bränning. Ugnens är konstruerad och av Höganäs AB i samarbete med Jonny Eriksson. Ugnens yttre stålform och rostren är tillverkade av Svetsbolaget i Mariestad och den eldfasta infodringen av företaget Megamet AB med arbetsledare Dag Wibom.

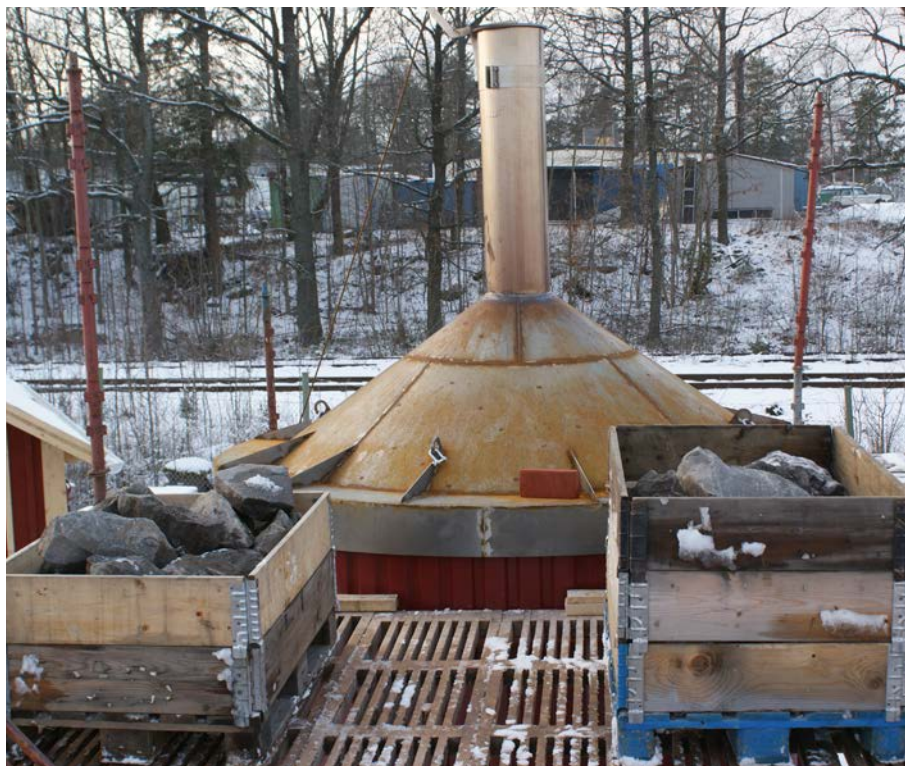
Inför packningen har pallar med kalksten placerats på ställningen invid ugnen.

Inför inlastningen i ugnen lyfts pallar med kalksten i de olika fraktionerna upp på ställningen. Vid packningen tas hänsyn till vilken typ av kalksten som ska brännas och vilka fraktioner kalkstenarna har. Ugnen packas för hand. De största stenarna läggs på rostren i botten och sedan fylls ugnen på med de mindre fraktionerna. Den största fraktionen är 35-45 cm och den minsta är 10-15 cm. När ugnen är packad läggs en isoleringsmatta av aluminiumsilikat ovanpå stenen och utmed ugnskanten. Isoleringen ligger på tegelstenar som har lagts ut på kalkstenarna på toppen i ugnen, så att luften kan cirkulera under. Detta är en förbättring som gjorts, för att få värmeflödet och värmefördelningen bättre i ugnen.

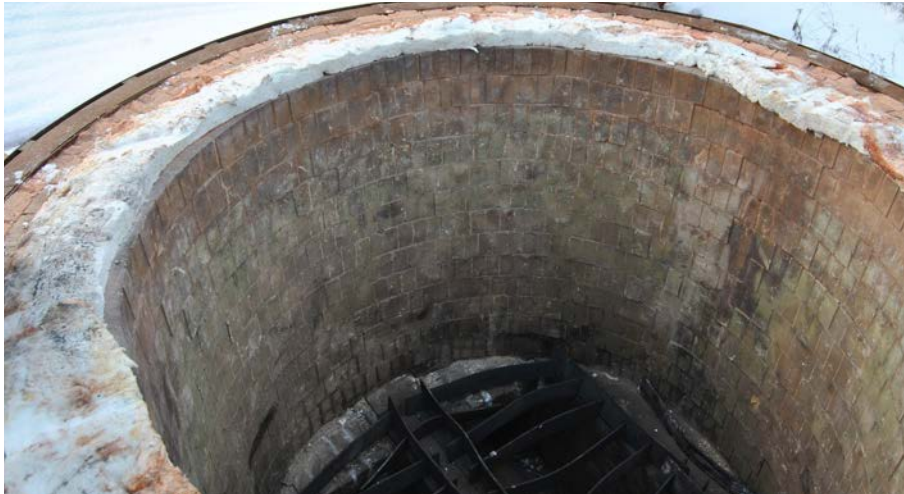
Schaktet i ugnen sett ovanifrån. I botten syns rostren som kalkstenen packas på.

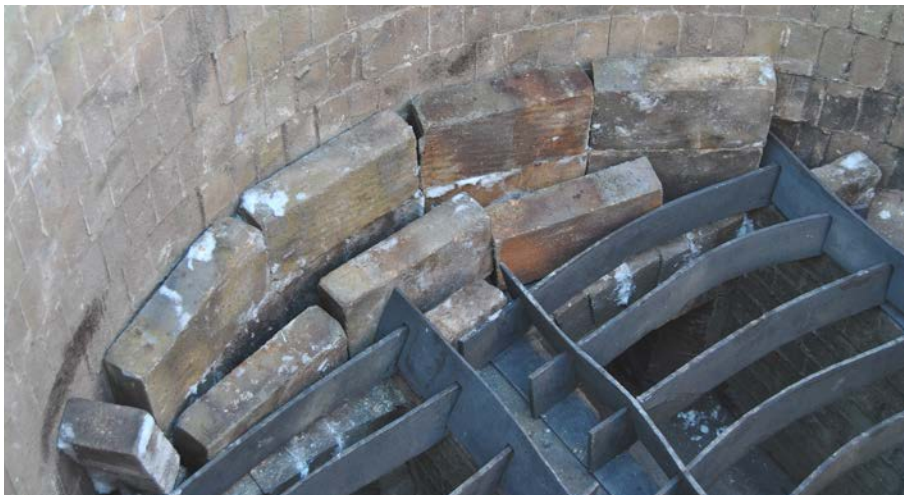
Tegelstenar placeras emot eldstaden som en värmesköld för att inte få för hög värmebelastning just där.

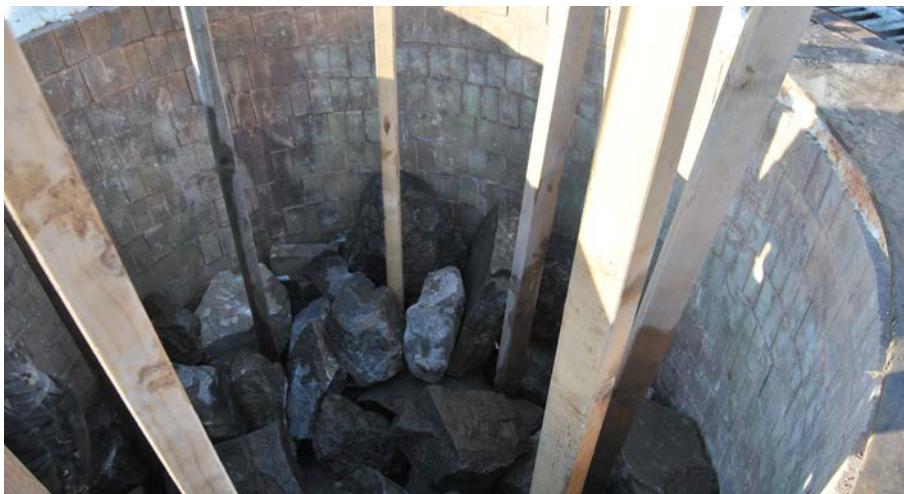
Dragstockar av trä som brinner upp när ugnen blir varm placeras ut i ugnen under packningen. Hålrummen skapar sedan kanaler för att öka värmegenomströmning mellan stenarna.

Dragstockarna hjälper också till vid torkeldningen eftersom draget inte blir för stort från början i ugnen då dragstockarna ännu inte brunnit upp.

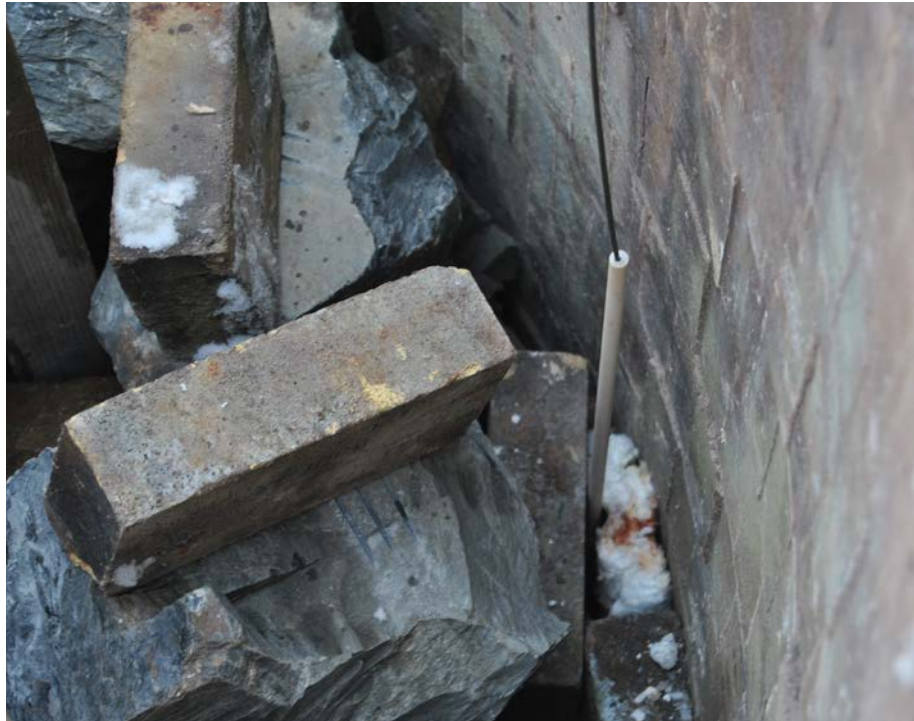
Här syns en mätsond som placeras i ugnen under packningen.

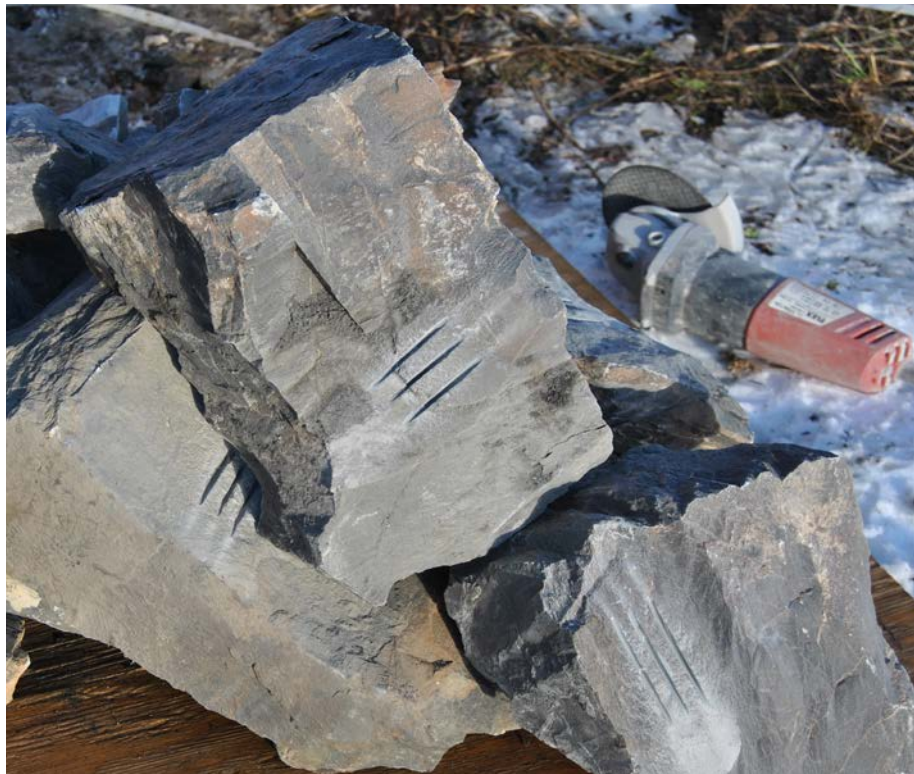
Olika kalkstenar har märkts med hjälp av en vinkelslip beroende på sort. På så sätt kan de sorteras efter bränningen.

När man bränner olika typer av kalksten tillsammans är det framförallt i undersökande syfte. Bränner man för bindemedelsproduktion bör man inte ha mer än en stensort i ugnen åt gången. På så sätt minskar man risken för att påverka kalkens egenskaper.

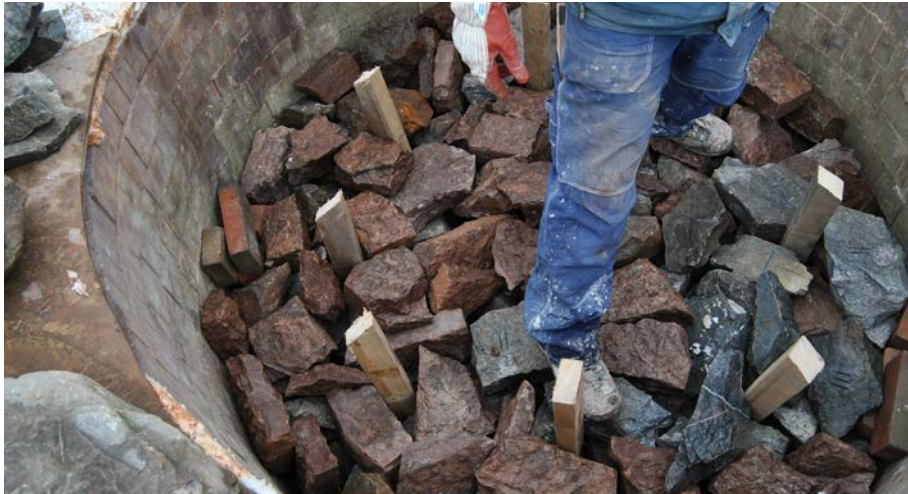
När packningen kommer upp mot toppen på ugnen så kapas dragstockarna och vinklas in mot mitten med kortare träbitar. På bilden nedan kan man ana dem.

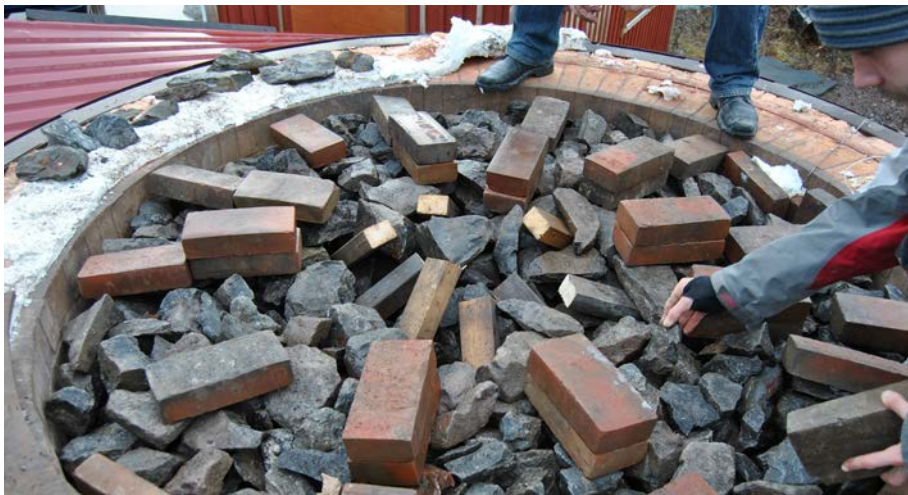
Distanser av tegel läggs på de översta stenarna för att skapa luftströmmar under insoleringsmattan.

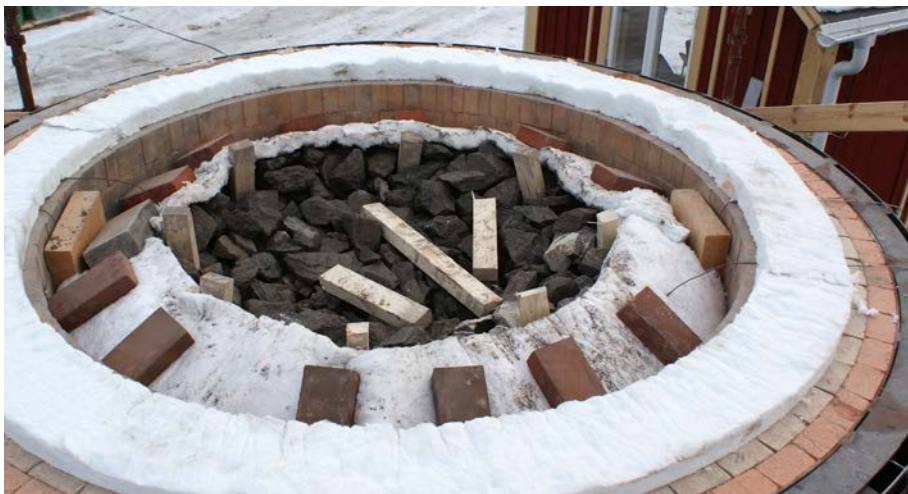
Mellan huven och ugnskanten läggs en isoleringsmatta som fungerar som packning under takhuven. Isolering sitter även fäst på undersidan av skorstenshuven.

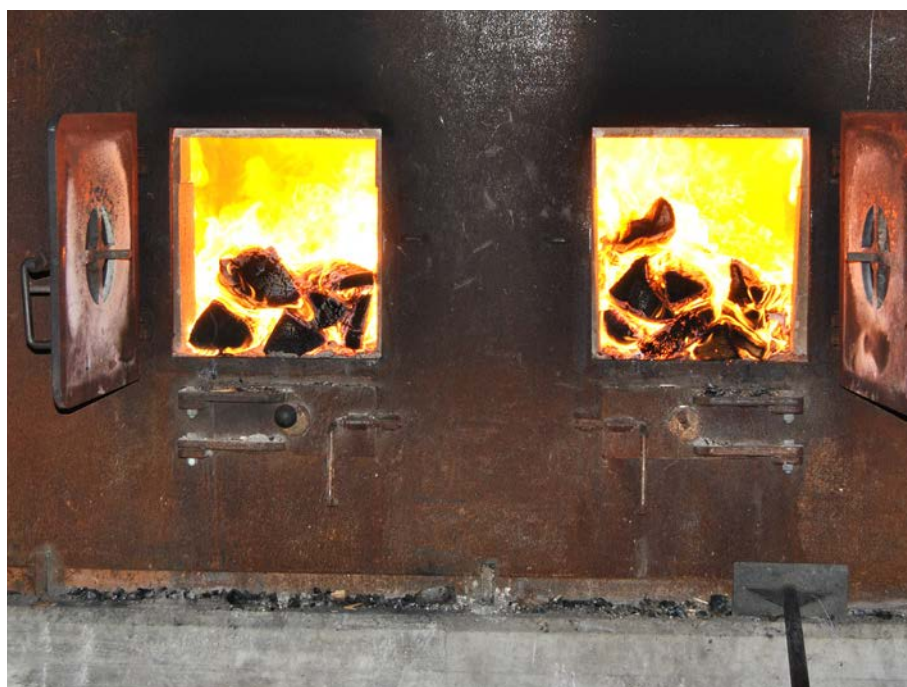
I förugnarna staplas veden upp innanför luckorna där den får brinna 10-15 min innan den skjuts längre in i förugnen.

Veden staplas upp innanför luckorna till de två förugnarna så att den fyller hela luckans öppning och antänds. Luften förvärms samt fördelas jämt in i förugnen genom att den passerar den brinnande vedstapeln. Veden får brinna ca 10-15 min varpå den skjuts in i förugnen och ny ved fylls på i öppningen. Båda förugnarna matas på med ved samtidigt. Det glödande kolet skjuts successivt fram i förträngningen så den täcker ca 50 % av öppningen. På så sätt eldas ugnen i flera steg och tilluften kyler inte ugnen. Temperaturen blir som högst när gaserna når brännzonen i förträngningen i anslutning till ugnen. Innanför brännzonen ligger rostren med kalkstenen. Det är viktigt att avläsa temperaturen i ugnen och ladda med en vedmängd som underhåller elden och styr temperaturen i önskvärd riktning.

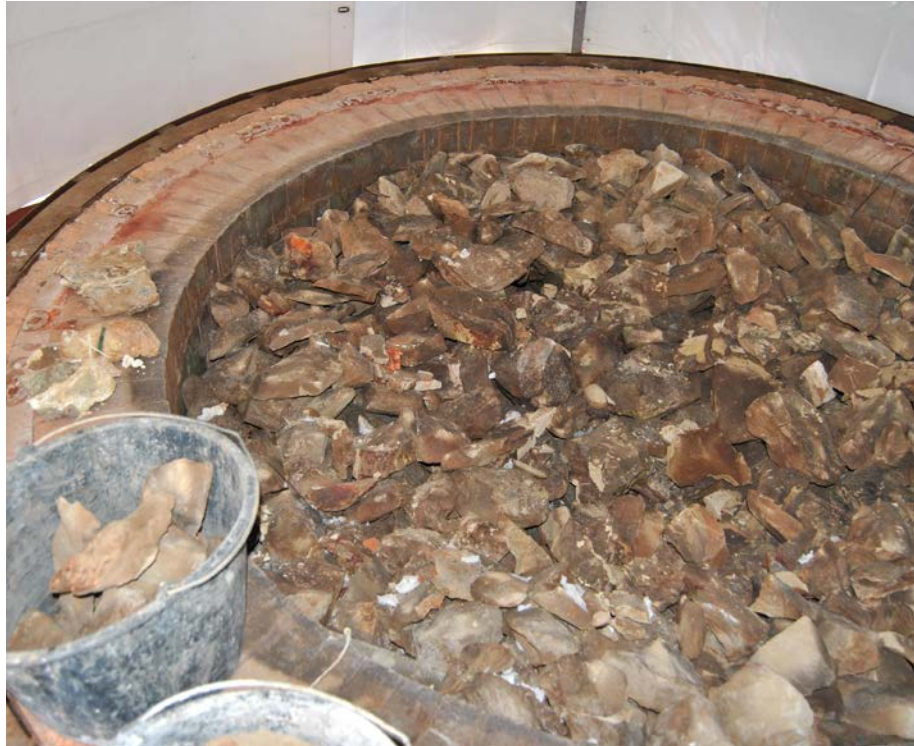
Den brända stenen i ugnen är klar för urlastning.

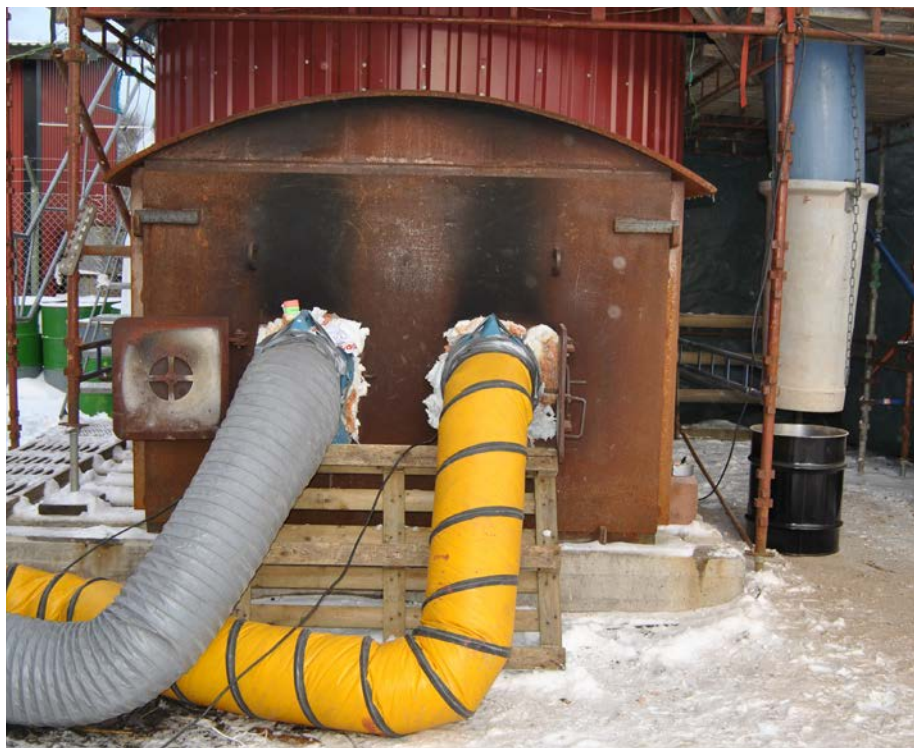
Den avsvältnade ugnen kopplas till en sugfläkt som gör att urlastningen inte dammar för mycket.

Efter att kalkugnen fått svalna i några dygn lyfts skorstenshuven av med hjälp av en maskin. När ugnen öppnas ligger temperaturen strax under 300 grader. En sugande fläkt kopplas till förugnen. Detta minimerar kalkdammet i luften. Fläkten hjälper även till att kyla stenen då den suger ner svalluft genom kalken. Avsvalningen tar ca 20 min. Den brända kalkstenen plockas därefter ur för hand.

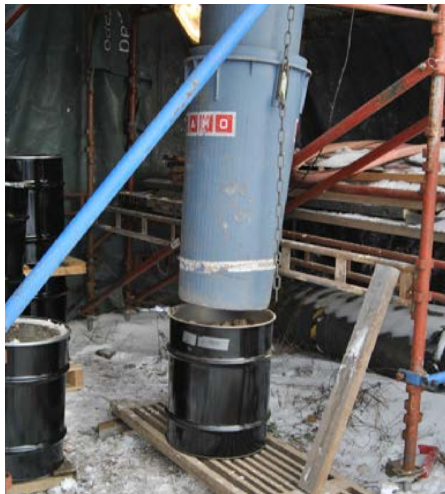
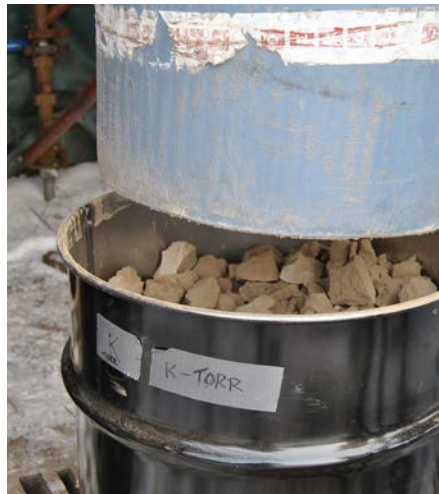
Exempel på brända stenar från bränningen.

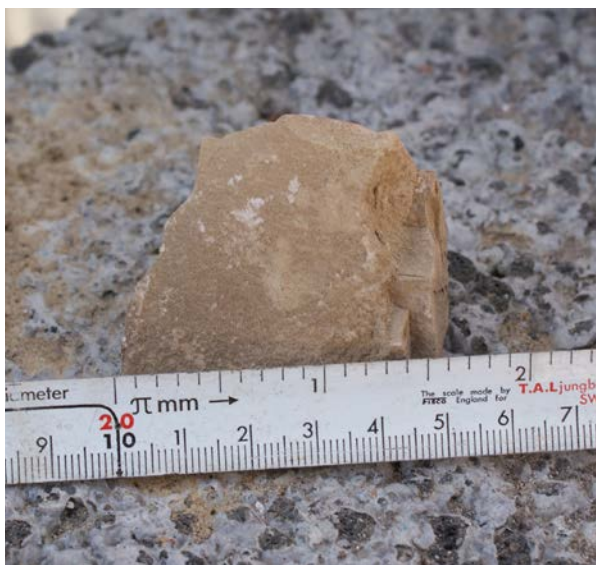
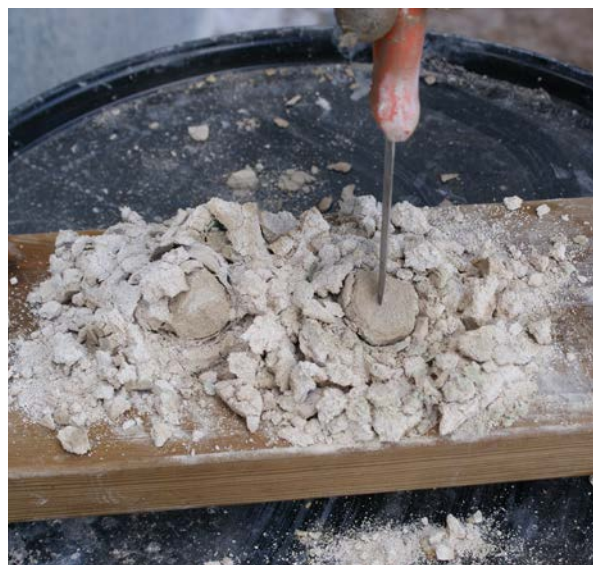
Till vänster: Storleken på de brända stenarna är avgörande för släckningsresultatet.

Till höger: Vid släckningen av denna sten fanns en obränd kärna i mitten kvar.

Storleken på stenen och vatteninträngningen i stenen är avgörande för resultatet av släckningen. Är stenarna för stora så hinner inte vattnet sugas in i hela stenens tvärsnitt innan de delar av den brända kalkstenen som sugit åt sig vatten börjar reagera. Reaktionen motverkar vatteninträngningen, resultatet blir en osläckt kärna i mitten av stenen. Därför är det viktigt att stenarna som krossas vid urlastningen av ugnen får samma storlek.

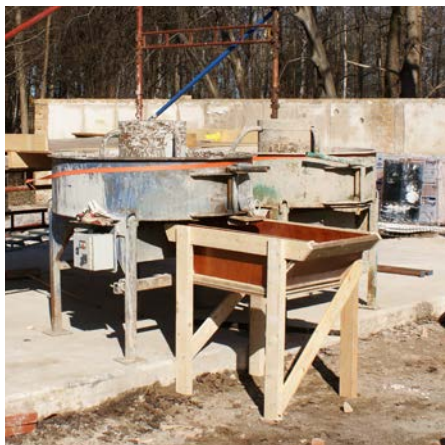
Till vänster: Upparbetningsstationen med två 250-liters tvångsblandare. Framför dem syns sållet.

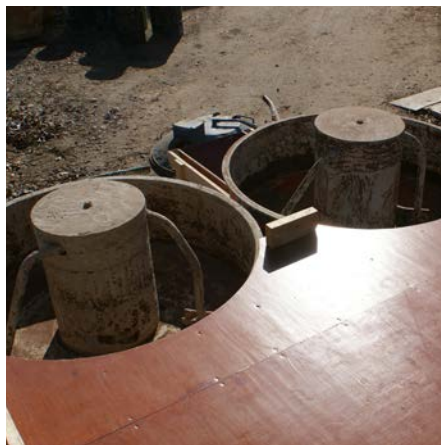
Till höger: Upparbetningsstationen med två 250-liters tvångsblandare sedd uppifrån ställningen.

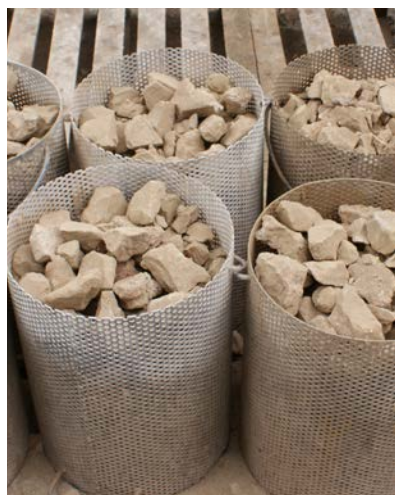
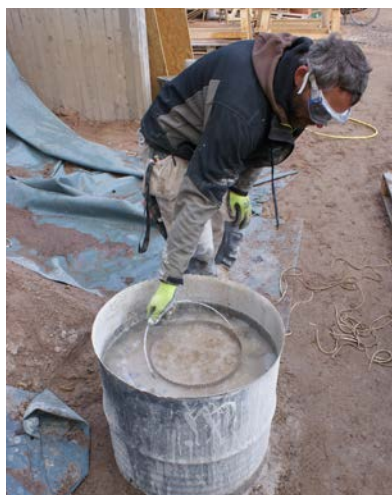
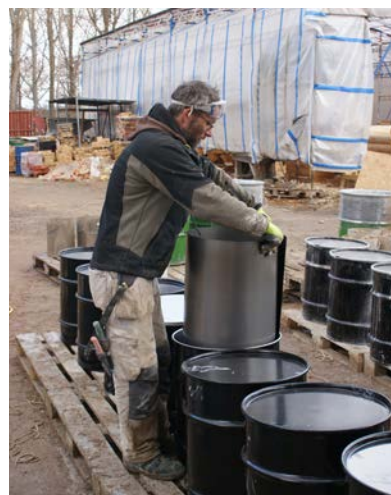
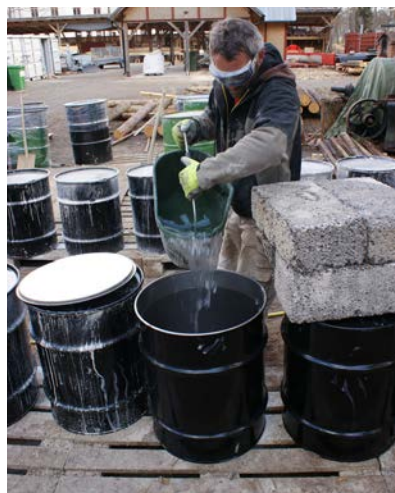
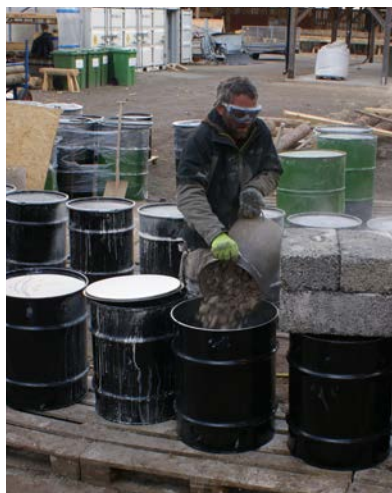
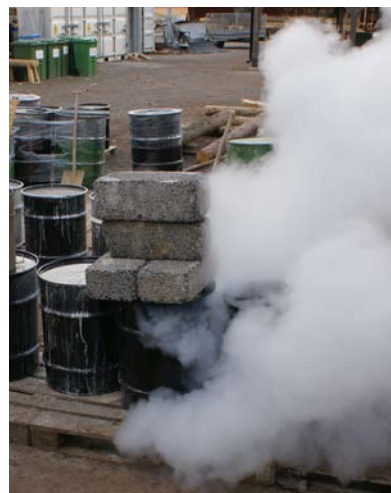
Övre raden: Den brända kalken skyfflas i korgar som doppas i ett vattenfat och får rinna av. I släckningsfaten placeras plåtringar i botten.

Undre raden: Varmvatten tappas upp och slutligen hålls den brända kalken i släckningsfaten. Därefter är släckningen igång och utvecklingen av vattenånga är kraftig.

Två släckningar utförs i varje fat. Den våtsläckta kalken från första släckningen styvnar till och bildar sprickor i ytan. Andra släckningen följer samma princip som den första men med skillnaden att det till andra släckningen går åt ca 22-24 liter varmt vatten. Att det går åt mer vatten beror på att den ojämna ytan suger in mer vattnet. Om vattenmängden inte är större så blir inte stenarna vid andra släckningen täckta med vatten.

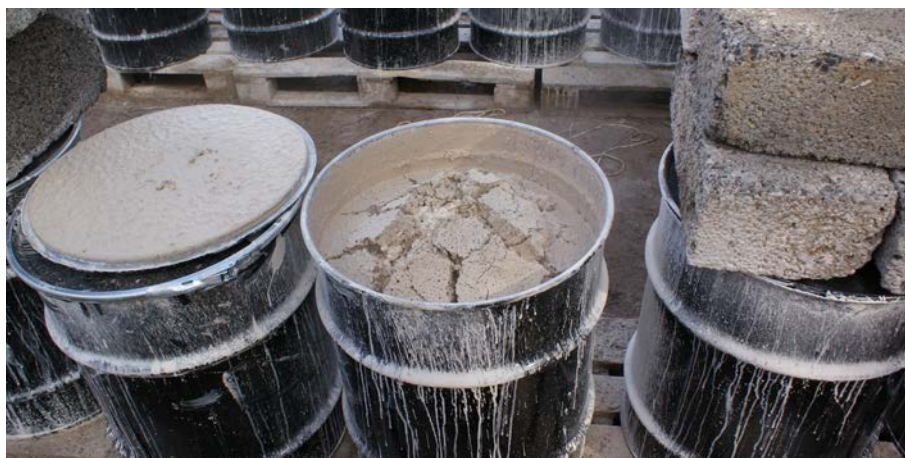
Efter två släckningar i ett fat så
är fatet fyllt med våtsläckt kalk.

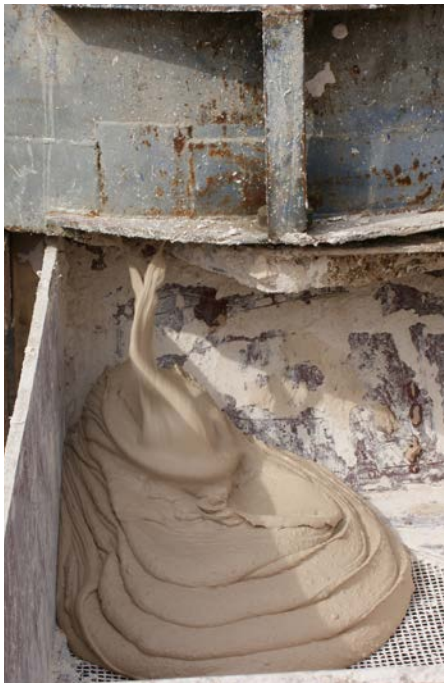
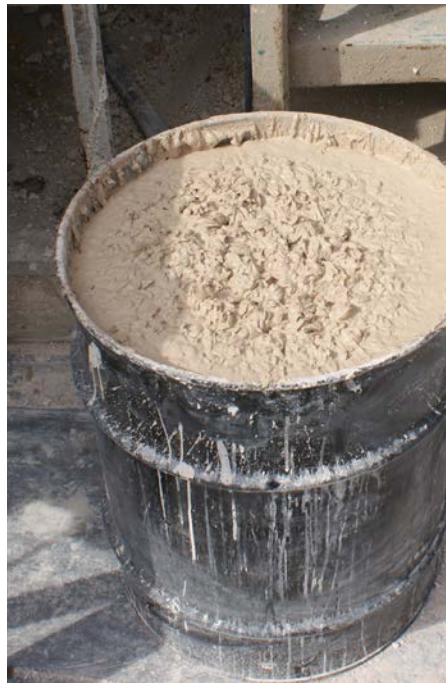
På uppberedningsstationen töms faten med släckt kalk direkt i tvångsblandarna.

Den tvångsblandade pastan sållas innan den packteras i plåtfat.

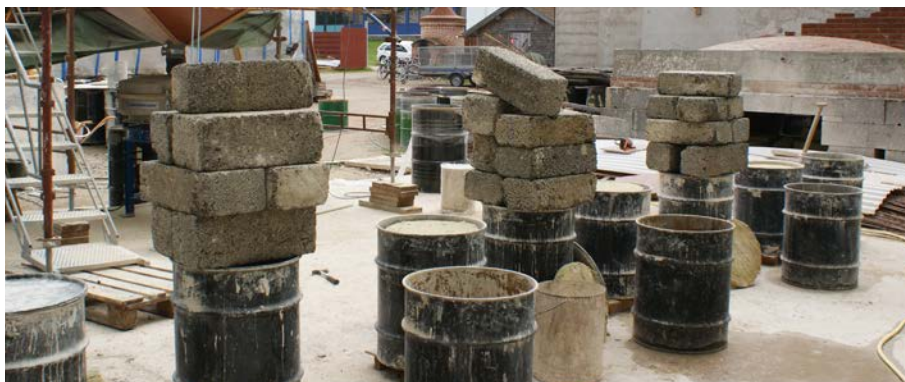
Släckningsstationen under pågående släckningsarbete.

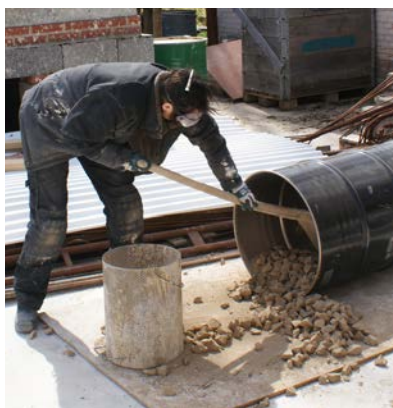
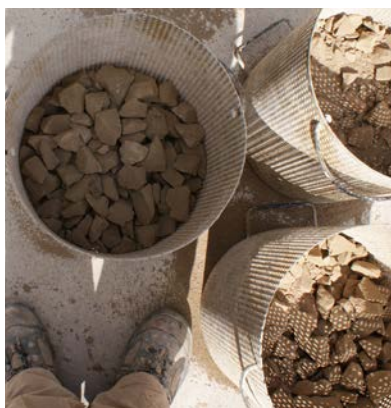
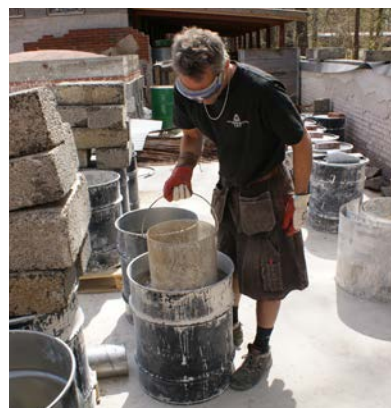
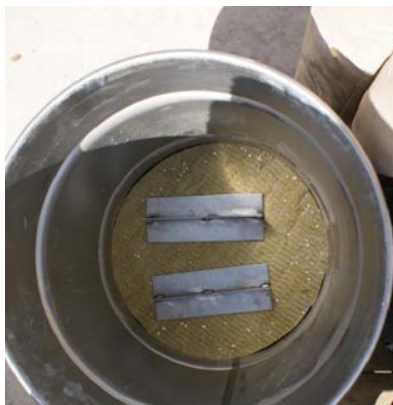
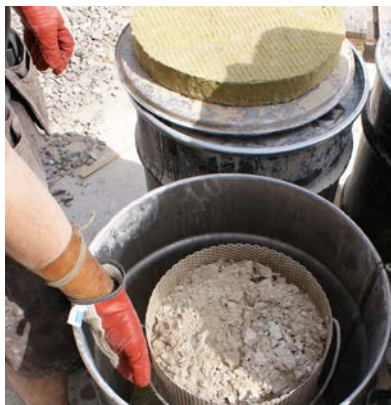
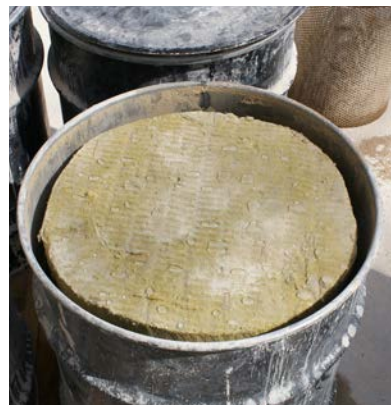
Övre raden: Den sönderdelade kalken från kalkugnen töms på en masonite och korgarna fylls till hälften med bränd kalk. Sedan doppas de halvfylla korgarna i en vattentunna under ca 25 sek.

Undre raden: Efter att korgen doppats i vatten så placeras den i ett släckningsfat med en isolering i botten. Innan locket läggs på placeras en isolering också på toppen av fatet.

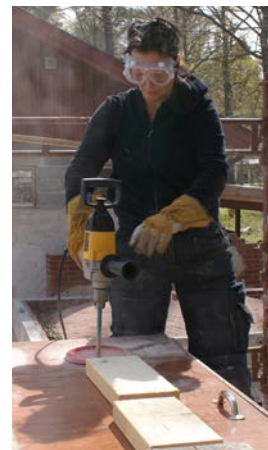
Den släckta kalken placeras i tömningslådan uppe på ställningen. När locket är stängt vispas kalken i korgarna ur via hål i lådans lock.

- ▶ I nuläget står tömningslådan uppe på en hög ställning med sikten placerad under. En annan utformning av tömningslådan gör att ställningen kan sänkas. Tömningslådan ska vara utformad som en konisk cylinder med en tratt och tillverkad i rostfritt stål. Den koniska formen gör att kalken rinner ner utan att fastna. Cylindern ska vara placerad i marknivå och vara ungefär en meter hög. I överkanten på cylindern ska det ligga en plåt med tolv hål som är anpassade efter storleken på korgarna. Korgarna med kalken ska placeras i hålen. Därefter läggs ett roterbart lock över cylindern, alternativt att cylindern är roterbar. När en korg har vispats ur roteras locket eller cylindern så att nästa korg kan vispas ur och så vidare. I locket finns ett hål med en gummibussning som är anpassat så att en visp kan stickas ner i korgen med kalk. Både plåten med hålen och locket ska med handtag kunna lyftas av vid rengöring. Tolv korgar åt gången ska kunna vispas ur. Alternativt ska en skakmaskin installeras i cylindern. Skakmaskinen ska göra så att korgarna töms utan att de behöver vispas ur. Detta arbetsmoment kan då uteslutas.

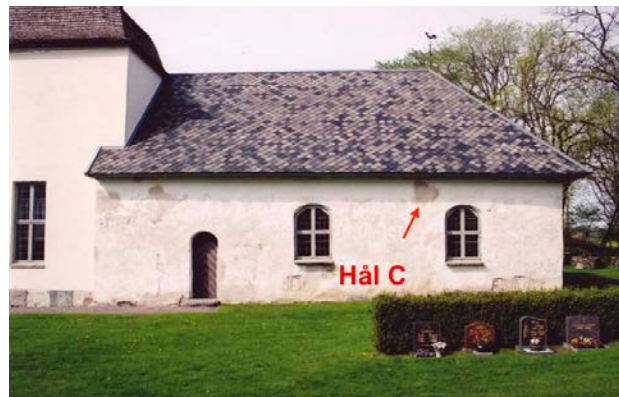
Förundersökning: Tillstånd och skadebesiktning

Enkelt skrafferade områden markerar bom. De vita fälten, som inte skrafferats, är inte undersökta eftersom det inte fanns ställning på dessa partier. Tätt skrafferade områden markerar skador.

De skador som fanns i putsen var i anslutning till mark och fönsterbänkar. Dessa områden har underhållits och reparerats med cementbruk genom åren, vilket inte varit bra för putsen. I övrigt fanns mindre sprickbildningar till följd av rörelser i stommen. En av dessa sprickor markerade gränsen till korets utbyggnad.

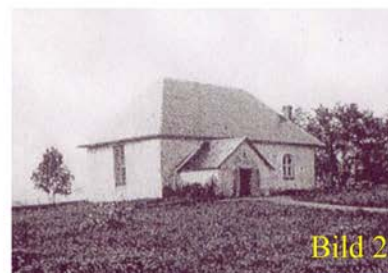
Bild 2

Argumentet hämtar han i den blottlagda mur som framträdde vid rivningen av vapenhuset 1924, där vinden som var stängd och anslöt till muren, uppvisar brett utstrukna fogar, där stenen oregelbundet framträder mellan fogarna. (se bild 2, 3). Det kan också vara så att den tunna puts som har legat på de mest utskjutande stenarna har fallit bort (se bild 4), i så fall har muren varit putsad. Det är troligt att Väla kyrka ursprungligen har haft någon av Gillsta kyrkas behandlingar då utseende, geografisk närhet, och byggnadsmaterial i stort överstämmer.

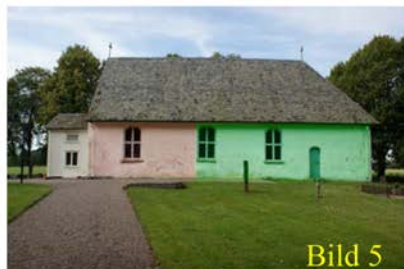
Bild 5

På södra sidan återstår ca två tredje delar av det gamla långhuset. Flera förändringar är gjorda av stommen, så som förstöring av fönster, rivning av vapenhuset, samt att ingången murades igen. Av den anledningen är det troligast att puts före 1688 i finns mellan fönstret och den ursprungliga ingången (se bild 5).

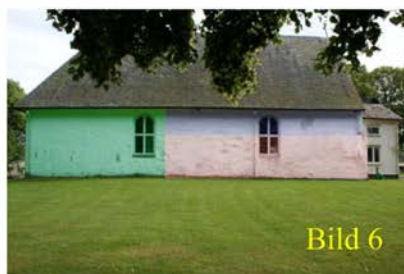
Bild 6

Det är rimligt att anta att norra sidan av det ursprungliga långhuset, under timmerpåbyggnadens undre kant, fram till korets utbyggnad, samt västra sidan från sydvästra hörnet fram till vapenhuset är ytor som kan ha puts lager före 1688 kvar (se bild 6, 7).

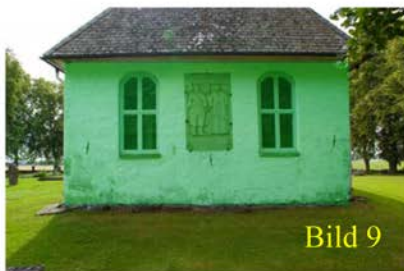
Bild 9

Östra sidan är förutom fönsterförstöringen i stort sett orörd från 1688, samma sak är det för korets norra vägg fram till det gamla långhuset (se bild 8, 9).

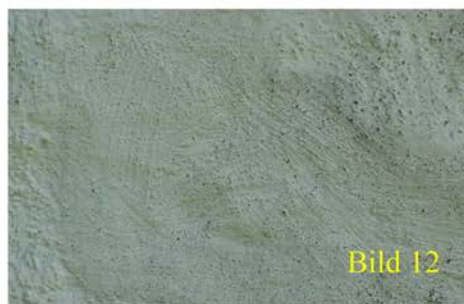
Bild 12

Slammad puts byggs upp genom att först stocka ut ett lager och därefter borsta ytan med en borste, beroende på hur mycket den utstockade ytan torkat framträder borststragen mer eller tydligt (se bild 12).

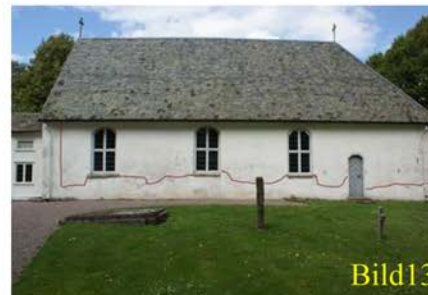
Bild 13

Södra fasaden är rappad med slätskurade smygar i fönsteröppningarna. Putsen upplevs stabil med bra sammanhållning (Ger motstånd när man gräver med kniv i den): Bindemedlet i ytputsen är troligen lufthårdnande kalk eventuellt svagt hydrauliskt. Fasaden är avfärgad i en vit kulör. Sydfasaden är i stort sett enhetlig i sin textur. Putsen avviker i textur från fönsterbänkarna och ner till marknivå, en höjd på ca 1,2 m samt det sydvästra hörnet från takfot ner till mark (se bild 13, rödbrun markering) med en bredd av ca 80 cm. Avvikelsen beror på återkommande reparationer.

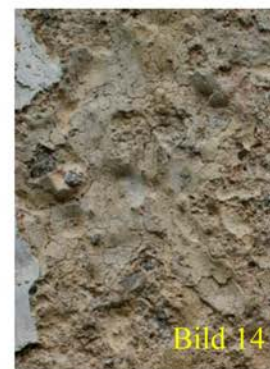
Bild 14

Den yttre färgen är brutet vit och består av, ca två till tre lager färg, färgen ger med sig när man skrapar med nagel på den. Under den vita färgen en gul färg. Under den gula färgen en grå, något tjockare än vad normal kalkfärg bygger vid en behandling Färgen upplevs lite seg och ej spröd som vanlig kalkfärg ofta är. Under den grå en röd kulör som förefaller vara en behandling som föregått den grå, någon sorts grund. Färgerna förefaller i huvudsak uppbyggda av lufthårdnande kalk, förutom den grå och röda. Den grå och röda kan eventuellt ha någon hydrauliskt verksam komponent samt innehålla någon typ av tillsats, t.ex. pigment eller fyllnadsmedel (se bild 14).

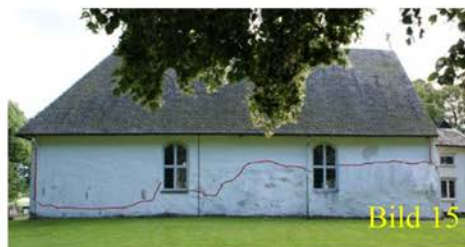
Bild 15

Norra fasadens kor är rappad med rappade fönstersmygar. Putsen upplevs stabil, kanske något mager (lätt att gräva i med kniv). Bindemedlet i putsen är troligen lufthårdnande kalk, eventuellt svagt hydrauliskt. Fasaden är avfärgad i en vit kulör. Koret är i stort sett enhetligt i sin textur med undantag från avvikelser i anslutning till takfoten och ca 60 cm ner på fasaden. Texturen i takfoten påminner om slevdragen puts med kanten på seven. Utöver detta så finns avvikelser i anslutning till mark och det nordöstra hörnet (se bild 15, rödbrun markering). Avvikelsen beror på reparationer som skiljer sig från den enhetliga textur som fasaden har i övrigt (rappningen). Höjden på den avvikande ytan är ca 60cm räknat från marknivån och har en längd motsvarande korets längd, putsen kan beskrivas som cementbaserad spritputs. Reparationen i anslutning till stupröret sträcker sig från takfot till marknivå och har en bredd av ca 20 cm, ytan kan beskrivas som cementbaserad slättriven puts. Korets fasad uppvisar bom endast fläckvis 1m ovan mark, där under övervägande bom. Fasaden har inga stora sprickbildningar varför man kan anta att stommen är stabil. Mindre antydning till rörelse finns i skarven mellan kor och långhus (se bild 15, svart lodrätt streck).

underkant timmerreparationen ner till marknivå (se bild 15, rödbrun markering). Putsen på den övre tredjedelen av fasaden är slät utan synliga spår av skurning eller borstdrag. På det nordvästra hörnets övre del, på den utskjutande delen av timmerknuten återkommer spritputsen. På några ställen av långhusets fasad har den yttre putsen flagnat av och där syns den underliggande putsen. Färgen på den underliggande putsen är ljust beige och påminner om läder (se bild16). Puts materialet är hårt men samtidigt segt när man gräver i det med kniv. Bindemedlet är troligen en höghydrauliskt kalk. Den underliggande putsen har flera lager av färg på ytan i samma kulör som putsen. Färglagren är ganska tjocka och det syns tydliga spår efter pensel/borst drag i färgen (se bild 17).

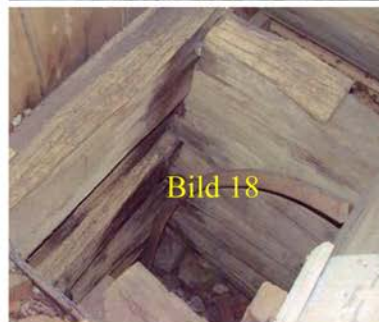
Bild 18

Bom förekommer övervägande från 1m över marknivå, där under minskande. Fasaden uppvisar inga stora sprickbildningar varför man kan anta att stommen är stabil. På det nordvästra hörnets övre del på den utskjutande delen av timmerknuten finns en spricka som troligen beror på naturliga rörelser hos timret. Insidan av timmerstommen uppvisar tecken på fukt och insekts angrep i anslutning till tidigare nämnda spricka (se bild 18).

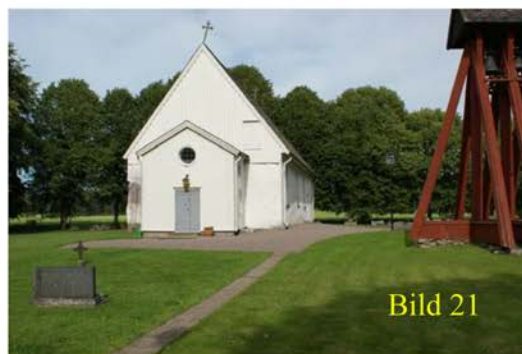
Bild 21

Västra fasaden har ingen enhetlig textur utan består i huvudsak av återkommande reparationer av spritputs och rappning. Bindemedlet i reparationerna består av cement eller cement och kalk. I de äldre rappningarna troligen låg hydraulisk kalk. Fasadens färg är brutet vitt som de övriga fasaderna (se bild 21). Fasaden uppvisar övergripande bom. Fasaden uppvisar inga sprickbildningar som kan tyda på några rörelser i stommen.

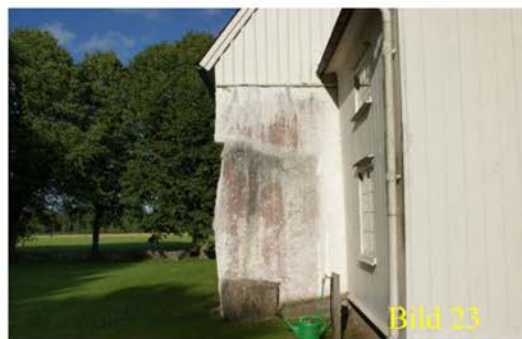
Bild 23

Västra fasadens övre del ca 1/3 av fasadens höjd består av timmer. Fasaden har en enhetlig textur av spritputs. Bindemedlet förefaller vara ren cement. Fasadens färg är vit. Fasaden är till största delen angripen av rödalger (se bild 23). Fasaden uppvisar ingen bom på stenytorna. Fasaden uppvisar sprickbildning i det västnordliga övre hörnet på timmerknutens yttre ände.

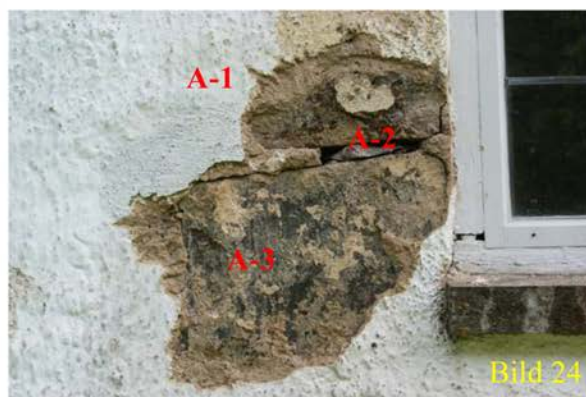
På vänster sida av korets fönster har ett hål, A-0 tagits upp (se bild 24). Under den yttre putsen, A-1, finns det två typer av putsrester. En liten rest A-2 samt tunna rester från en tidigare puts A-3. Putsresterna sitter på gråstenen. Putsen A-2 är liten så det är svårt att få någon uppfattning om dess textur. Den har en ljus gulvit färg, färgen är hårdare än normal kalkfärg. Putsmaterialet verkar ha ett normalt blandningsförhållande, ca 1:3 och upplevs inte speciellt hårt när man karvar i det med kniven. Eventuellt kan

det vara en rest från en tidigare lagning, men kan lika väl ha samröre med putsen ovan takfot. Om så är fallet så kan det ha varit en heltäckande puts som föregåtts av rappningen. Det går inte att säga något mer om denna puts i nuläget, det är bättre att återkomma till detta när färgen har tagits bort. Putsresterna A-3 är knappt en halv millimeter tjocka och är med stor sannolikhet rester från originalputsen (ombyggnaden 1688), de har en gulbeige färg och har bra vidhäftning till gråstenen.

Om det är så att vapenhuset revs 1829 och att fönstren förstörades samt att en port togs upp i väster så bör detta ha föranlett en omputsning av kyrkan, hur denna puts har sett ut vet jag inte. Men i hål A-0 finns en putsrest A-2 (se bild 24) som eventuellt kan kopplas till en yta under takfoten, möjligen så är det en rest från en tidigare heltäckande puts som funnits före den senare rappningen. Troligen tillkommen under 1800 talets slut i samband med att fönstren förstörades och ett nytt vapenhus uppfördes framför den befintliga västra ingången. Att rappningen tillkom före vapenhuset påvisas av att rappning går in bakom panelbrädan på vapenhuset (se bild 29). Den putsrest som ligger under rappningarna är troligen den ursprungliga eller tillkom 1688.

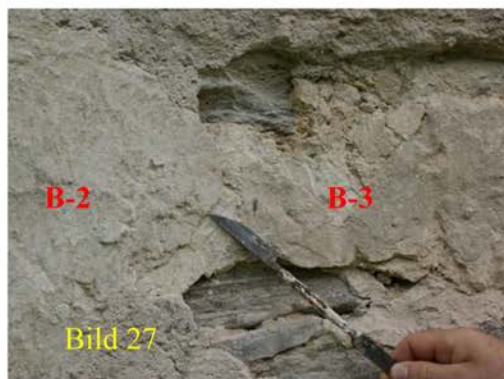
På höger sida om korets fönster har ett hål B-0 tagits upp (se bild 26).

Under den yttre putsen B-1 finns två begränsade ytor av tidigare putser. Putsyta B-2 och putsyta B-3. Putsyta B-2 är större och sträcker sig in i fönstersmygen utan att det finns antydning till skarvar. Putsen följer underlaget och upplevs vara ganska tunn, här och var skymtar underlaget fram (gråstenen). Putsens innehåller nästan ingen ballast och upplevs hård

och homogen när man karvar i den med kniven. Putsytan uppvisar tydliga verktygsspår. Putsen har en gulbeige färg. Det finns endast enstaka lager av färg på ytan, färglagret har samma färg som putsen och är ganska tjockt. Putsen är av samma typ som C-2 och A-3 och är originalputs från ombyggnationen 1688. Puts yta B-2 överlappar putsyta B-3 (se bild 27). Putsyta B-3 är uppbyggd av flera lager, närmast underlaget ett något tjockare ljusgulvitt lager B-4, de ovanpåliggande lagren är tunnare och har en gulbeige färg (se bild 28). De

tunnare lagren är varvade med avfärgningar, slammor. Orsaken till färgskillnaden på putslagren kan bero på att råmaterialet (kalkstenen) till bindemedlet i putsen kommer från olika kalkstenstyper.

Vid ombyggnationen 1688 breddades koret till långhusets liv och kyrkan förlängdes något. Kyrkans utseende bibehölls i stort sett på grund av att arbetsmetoderna var de samma. En uppfattning om hur kyrkan har sett ut ser man på puts ytan B-2 i hål B-0 (se bild 26). I hål B-0 som är beläget precis över skarven mellan koret och det gamla långhuset kan man se att 1688
