Anslagsrapport

A10:1996

Platsbygge - prefabbygge  
inom Sticklinge höjden,  
Lidingö

En jämförande studie

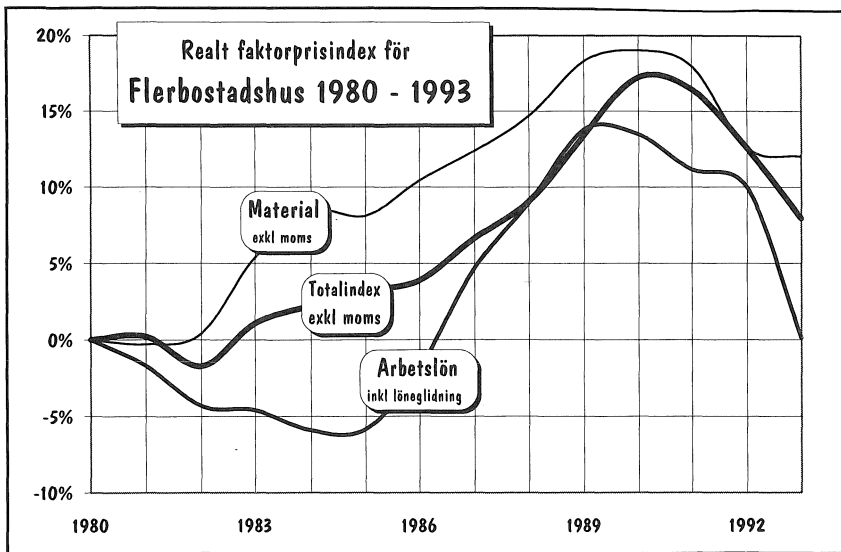
Fig 1.4.1 Kostnadsutvecklingen på insatsfaktorer i produktionen av flerbostadshus, efter 1980, uppdelad på material respektive arbetslön. Inflationen såväl som mervärdesskatten är frånräknade. Källa: SCB

Allmänt pekas på att byggekostnaderna har ökat mera än andra kostnader, fig 1.4.1. Myndigheter, lånebeviljande banker och allmänheten efterlyser rationaliseringsåtgärder. Kan en övergång till ökad förtillverkning av såväl stomme som installationer verksamt bidra till minskning av produktionskostnaden?

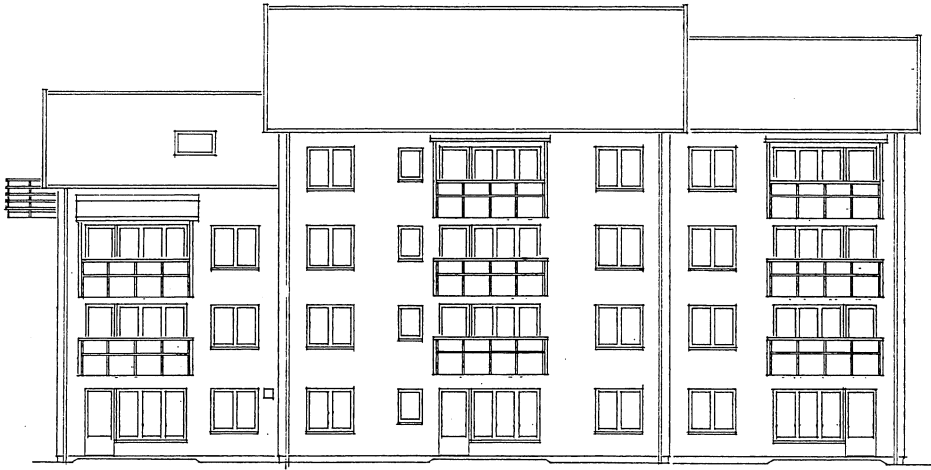
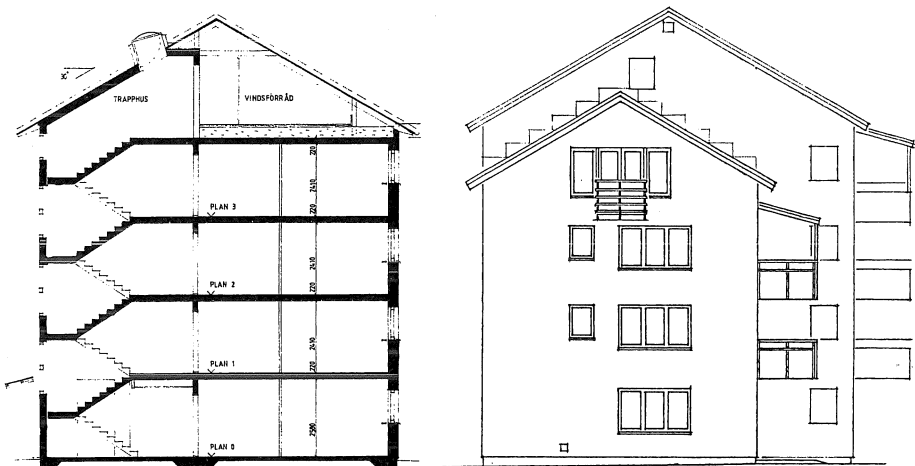
Fig 3.3.2 Sticklingehöjden, Kv Terränglöparen, Platsbygget.  
Fasad, plan, sektion, skala 1:200, FFNS Arkitekter i Stockholm

Fig 3.3.2 och 3.3.3 återger våningsplan, sektion och fasader för respektive byggsystem. Observera skillnaderna i våningshöjd. I det platsbyggda systemets hus är frihöjden mellan grundplatta och bjälklag 2,58 m mot 2,41 m på övriga våningsplan. Detta för att få plats med ledningsdragningar i taket samt ett undertak. Entreprenören och leverantören av det prefabricerade byggsystemet erbjöd sig leverera väggelement med möjlighet för 2,50 m i rumshöjd på alla våningsplan utan extra kostnad. Som skäl angavs anpassning till måtten i leverantörens formutrustning. Denna lösning, som medförde vissa merkostnader för övriga arbetsinsatser i bygget, reglerades ekonomiskt mellan parterna. JM såg den ändrade våningshöjden som en kvalitetsförbättring.

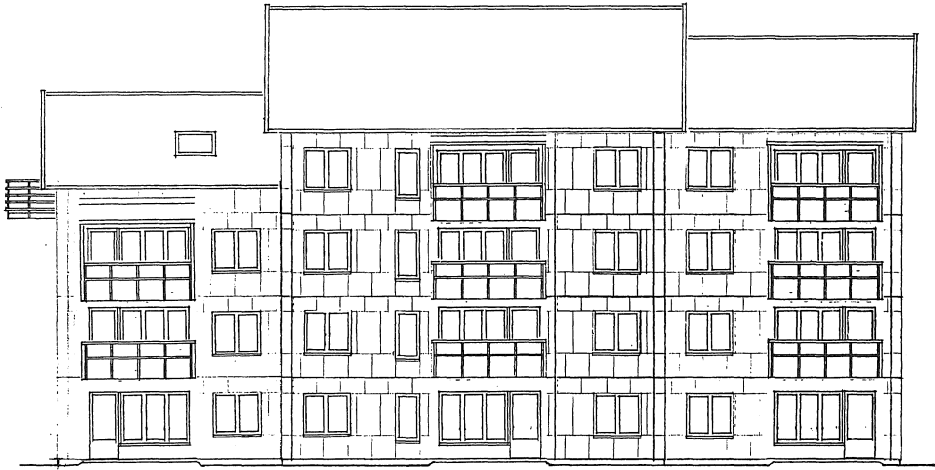
Fig 3.3.3 Stickingehöjden, Kv Joggaren, Prefabbygget.  
Fasad, plan, sektion, skala 1:200, FFNS Arkitekter i Stockholm

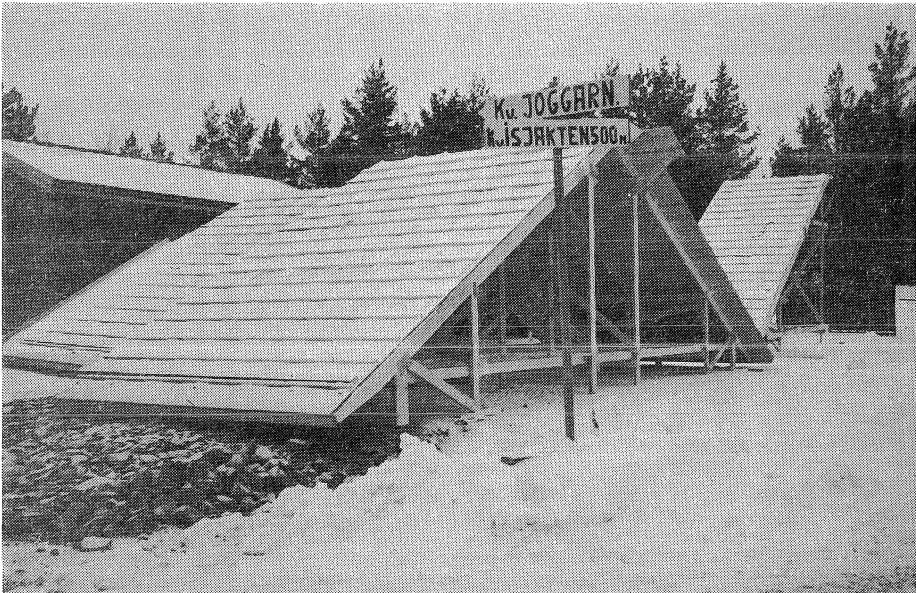
Fig 5.6.2.2 Förtillverkade taksektioner inom Kv Joggaren.

I samverkan mellan konstruktör, platsledning och lagbas för byggnadsarbetarna utarbetades på arbetsplatsen inom Kv Joggaren förslag till en takkonstruktion i sektioner (Anm. Se beskrivningen i fig 3.3.1). Sektionerna skulle tillverkas på tilliggande grundplattor (fig 5.6.2.2) och lyftas på plats så snart som den förtillverkade stommen hade rests.

I stomentreprenörens åtagande ingick att utföra och montera en hängställning som utöver stomentreprenörens behov, skulle sitta kvar under tiden för takarbetet inkl tid för uppsättning av hängrännorna. Denna ställning som passade som plattform och skydd för montagearbetarna, visade sig i samband med första huset i denna etapp vara otillräcklig för det påföljande takarbetet. Byggentreprenören övertog därför detta åtagande vilket i etapp 3, Kv Isjakten ledde till en vidareutveckling innebärande ett system där hängställning och taksidoskydd typ "Combisafe" monterades på taksektionerna redan när elementen tillverkades på marknivå. Även hängrännorna sattes sektionsvis på vid detta tillfälle.

Den sammanlagda arbetstiden för träarbetarna och totalkostnaden för helt tak blev ungefär lika med Kv Terränglöparens alternativa lösning med tillverkning direkt på översta bjälklaget. Vinsten ligger i stället på möjligheten av att få ett "tätt hus" redan efter 2 till 3 dagar mot 5 dagar i fallet Kv Terränglöparen. För Kv Joggarens del kommer denna effekt ej till synes vare sig i summa kostnader eller i total byggtid. Tidsvinsten kan emellertid visa sig ha betydelse i framtida byggsammanhang under perioder med mera nederbörd och kyla. Taksektionerna skyddar även grundplattorna där de placeras vilket har speciell betydelse vintertid. JM valde att gå vidare med denna metod inom Sticklingehöjdens återstående etapper.

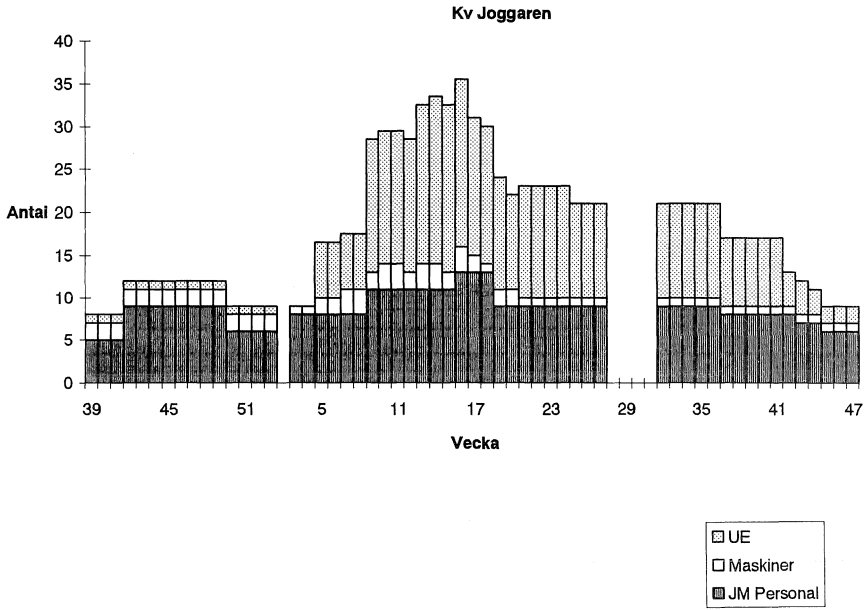
Fig 5.6.2.4 Arbetskraftshistogram gällande Kv Joggaren.  
(Källa: Examensarbete KTH, Olof Petterson)

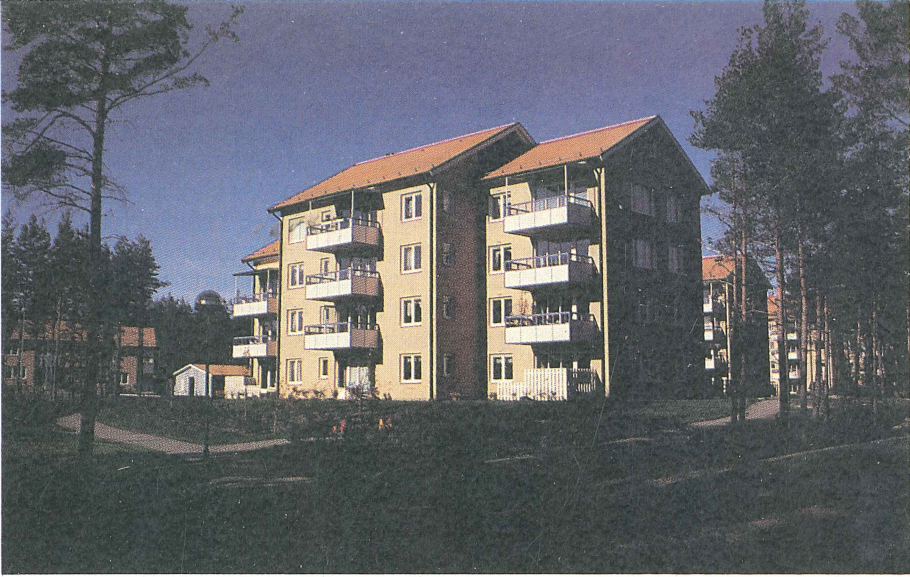
Fig 6.5.5 Flerbostadshus, Kv Terränglöparen.

En markant skillnad i uppfattningen om kvalitetsegenskaper kvarteren emellan noteras först i värderingen av ytterväggar. Som framgår av fig 6.5.4 är hela 36 hushåll i Kv Terränglöparen belåtna med tegelytterväggens utseende i deras flerbostadshus medan endast 25 hushåll i Kv Joggaren är det betr deras ytterväggar av färgade och mönstrade betongelement, fig 6.5.5 och 6.5.6.

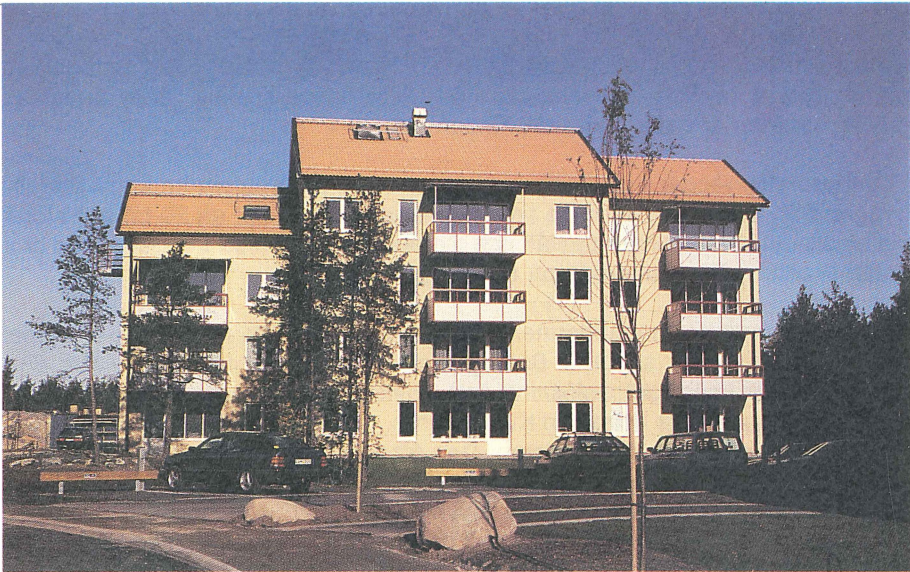
Fig 6.5.6 Flerbostadshus, Kv Joggaren.

Det bör understrykas att ytstrukturen i Kv Joggarens flerbostadshus har fått en viss av arkitekten angiven utformning och färgsättning som gäller just för detta kvarter. Produktionsuppläggningsen i stomentreprenörens fabrik gör det annars möjligt att variera ytterväggens utseende i nästan obegränsad omfattning. Det kan ej uteslutas att val av ett annat alternativ betr strukturer och färger på ytterväggarna i Kv Joggaren skulle ha bedömts mera välvilligt av de boende än vad som framgår av enkätsvaren.
