Rapport R7:1976

VARSAM OMBYGGNAD

Värdering av arkitektoniska och kulturhistoriska
kvaliteter i äldre bostadshus (1860-1920)

av Ingela Blomberg & Eva Eisenhauer.

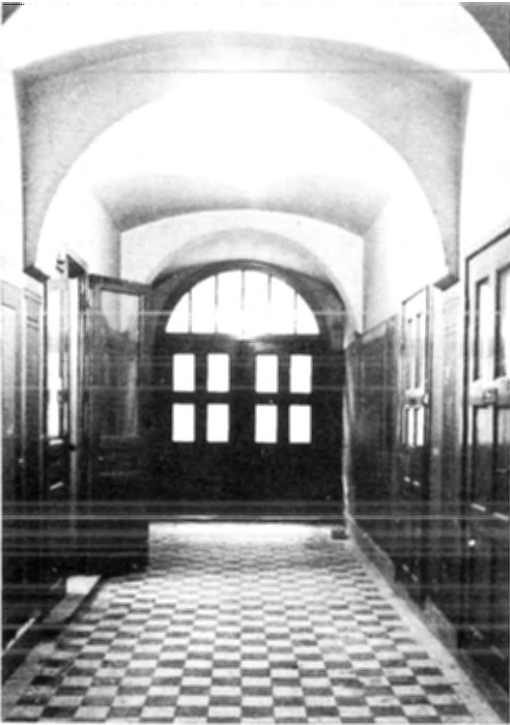
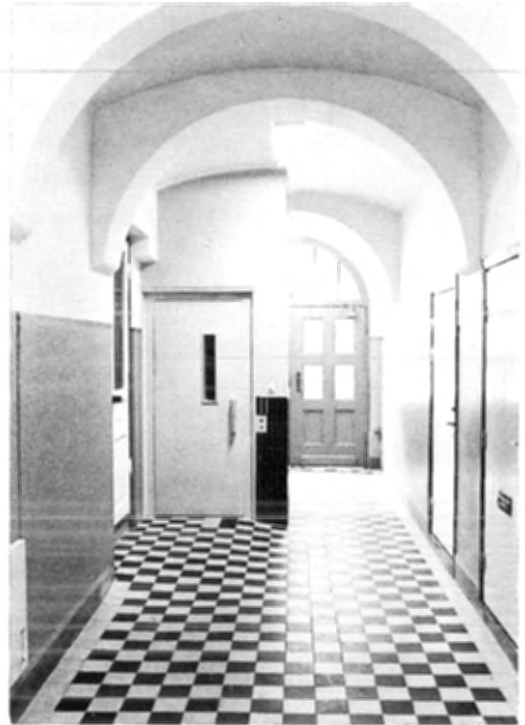
FIG 3.3-3.4 Portgång före och efter hissinstallation

ur upplevelseaspekter är sättet på vilket hisschaktet ansluter sig till, resp kommer ner, mitt i portgång eller entréparti. Där sker i flera fall svårartade kollisioner mellan den tidigare generösa rymligheten, som var avpassad till fastighetens karaktär i stort, och nyinstallationen. Se FIG 3.3 - 3.4. Det är just vid entrén till fastigheten som speciell vikt borde läggas vid placering och utformning av hisschakt - oftast blir det dock planlösningaspekter på de typiska våningsplanen som väger tyngst vid slutligt fastläggande av hissens läge i plan.

Samtliga trapphus genomgår ommålning. Detta kan ske på olika sätt. Man kan måla hela väggarna upp till tak enfärgade, och växlar till vitt i tak och fönsternisch. Se FIG 3.8 och 3.10. Man kan måla till bröstnings- eller axelhöjd, som var brukligt förr, och markera övergången med kontrasterande färgband, eller i några fall schablonmålning av äldre typ. Se FIG 3.4 och 3.9 resp FIG 3.15. Målningen kan utföras slät, som tidigare, eller som mångfärgad

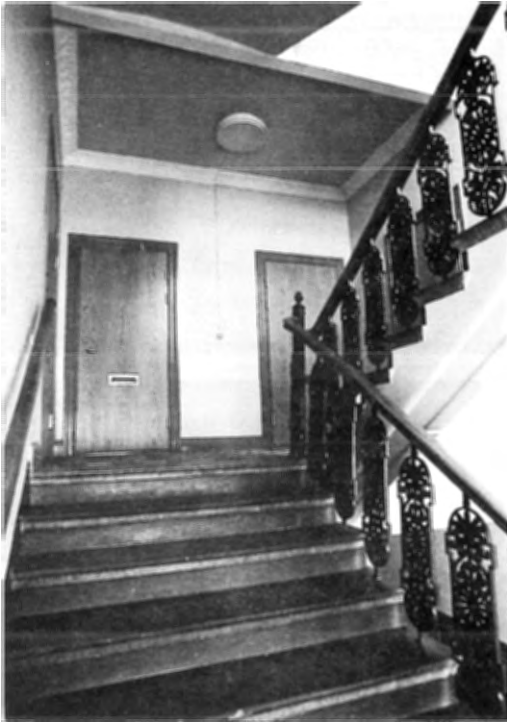
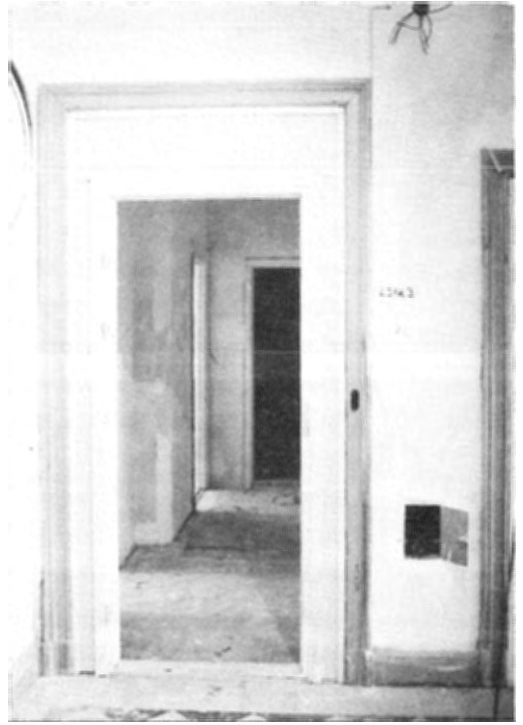
FIG 3.5-3.6 Nya tamburdörrar

De befintliga lägenhetsdörrarna har inte brandtekniska egenskaper som uppfyller nuvarande krav på säkerhet. För att uppnå sådan brandteknisk klass B 15 som krävs kan man antingen förstärka de befintliga dörrarna på i allmänhet insidan eller byta ut dem mot nya. Valen i de enskilda fastigheterna redovisas i TAB 3.1. Se även TAB 3.7. Motiveringarna för byte av lägenhetsdörrar till nytillverkade, släta är oftast att de befintliga var av så dålig kvalitet, hade sådan skevhet respektive var så perforerade av olika låsplaceringar och av brevinkast att det vore ekonomiskt oförsvarbart att behålla och justera dem; det är billigare att byta ut dem. Se FIG 3.5 - 3.6.

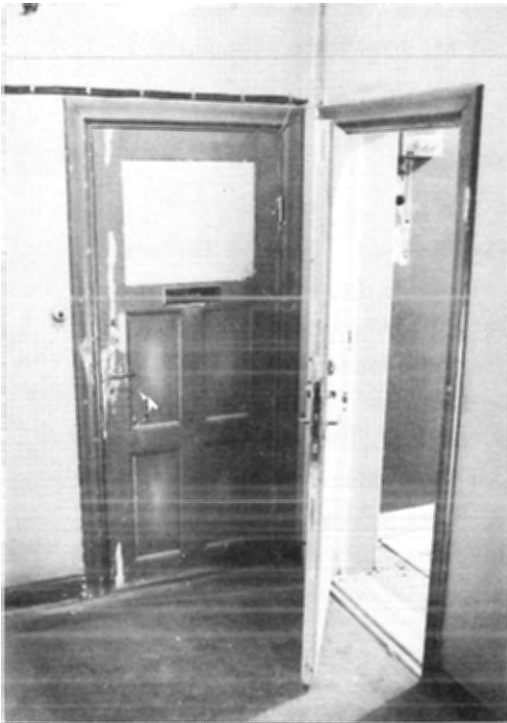
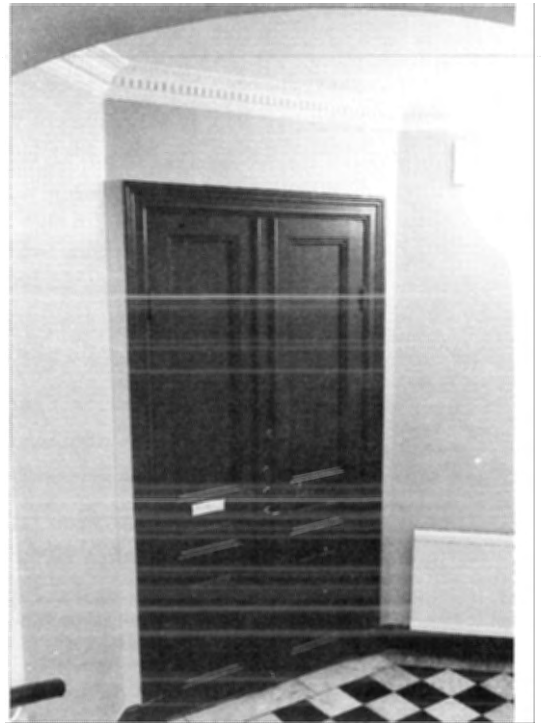
FIG 3.7-3.8 Brandförstärkta tamburdörrar

Behållande och förstärkande av befintliga lägenhetsdörrar motiveras oftast med att man slipper en mängd följdarbeten som hänger samman med dörrbyten, som igensättning av resterande dörrhål, sockelkomplettering osv. Man anser också att åtgärden att förstärka befintliga dörrar är enkel och billig, man behöver bara sätta en eller flera skivor på insidan av dörren, ibland med isoleringsmaterial mellan skivan och befintlig dörr. Dessutom har man i flera fall uttryckt den uppfattningen att det är viktigt hur trapphuset ser ut eftersom det på ett avgörande sätt ingår i fastighetens ansikte utåt - man vill att det skall kännas att man befinner sig i ett gammalt hus. Se FIG 3.7 - 3.8.

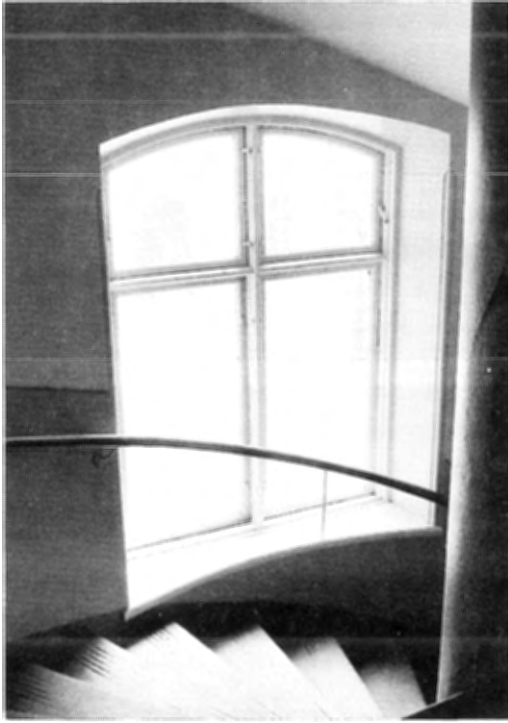
FIG 3.9 Bibehållet äldre fönster

Med trapphusfönster och balkongpartier kan vid ombyggnad förfaras på olika sätt; man kan behålla dem sådana de är, enbart justera och måla dem. Se FIG 3.9. Man kan byta ut dem, mot antingen koplade inåtgående båggar, vilka då oftast kolliderar med det befintliga trappträcket, eller fasta isolerglas eller rutarmerade glas, vilka är omöjliga att rengöra. Se FIG 3.10. Man kan sätta för delar av fönstren och förfara med den resterande öppningen enligt något av föregående alternativ. Detta är inga bra lösningar varken utseendemässigt eller praktiskt. Se FIG 3.13 - 3.14. Fördelningen av de olika åtgärderna framgår av TAB 3.1.

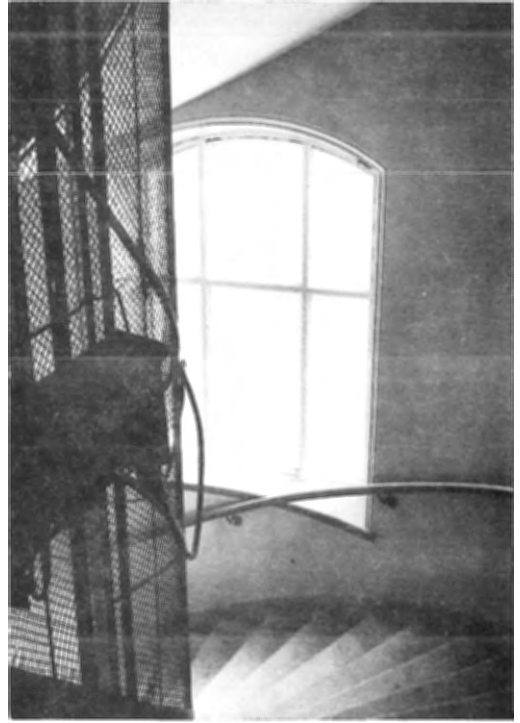
FIG 3.10 Matt trådarmerat fast fönster

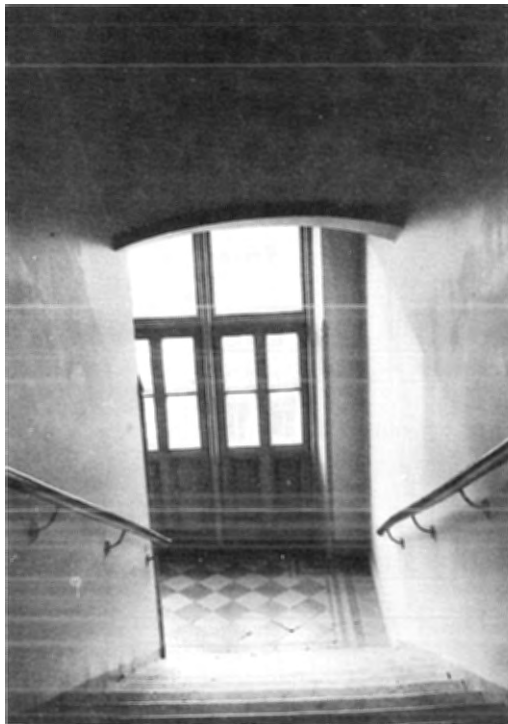
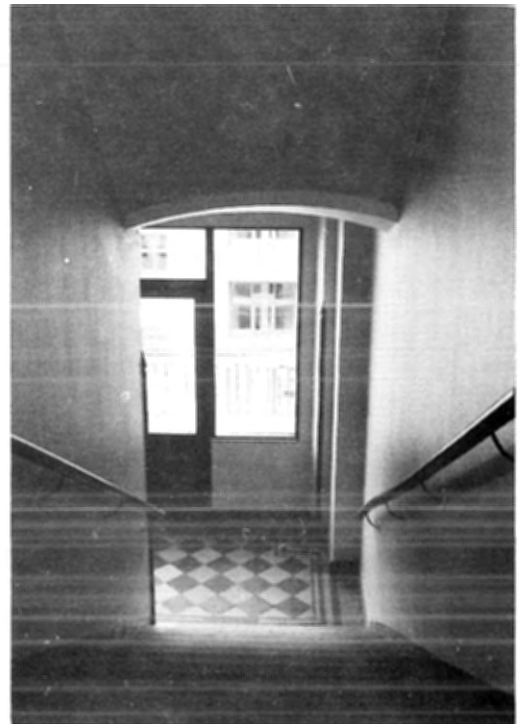
FIG 3.11-3.12 Gammalt och nytt balkongparti

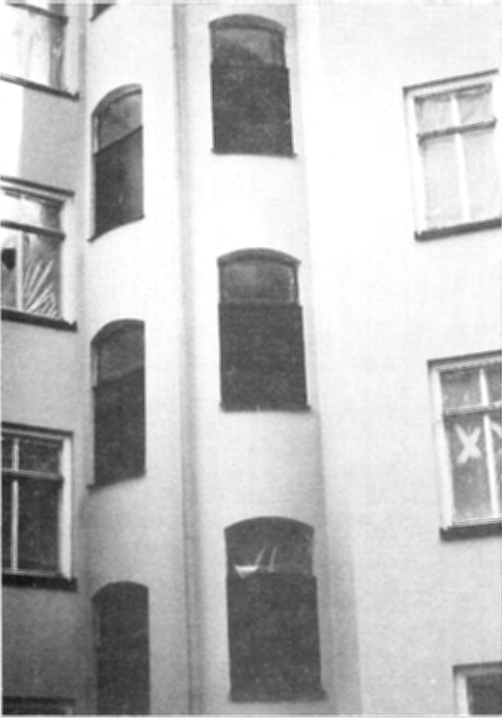
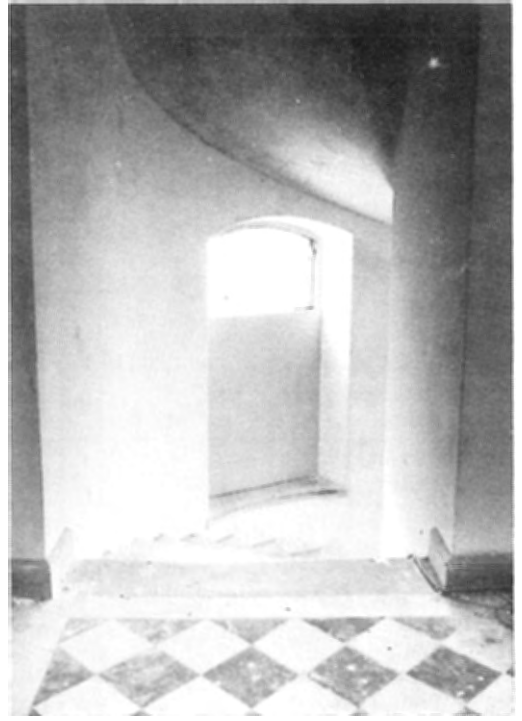
FIG 3.13-1.14 Igensättning av nedre del av befintligt fönster

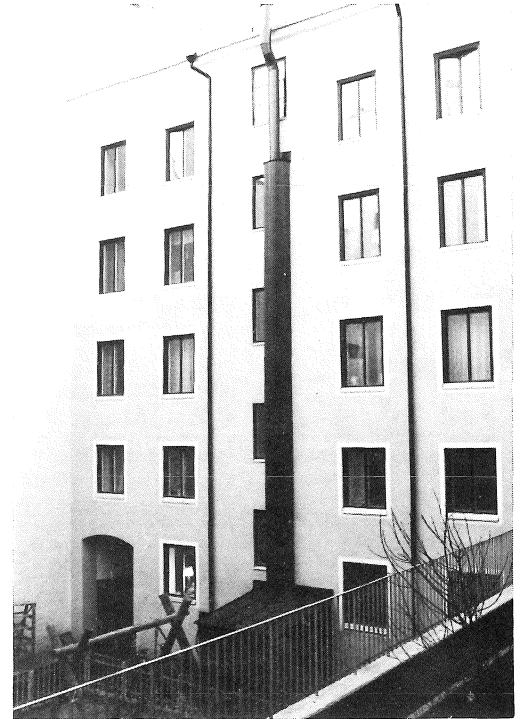
FIG 3.15-3.16 Utanpåliggande sopnedkast är aldrig vackert

Delar av trapphusfönstren sätts också igen när man installerar sopnedkast framför en del av fönsteröppningen. Se FIG 3.15 - 3.16. Detta är det enklaste sättet att åstadkomma sopnedkast men är trots detta inte särskilt populärt hos dem som planerar ombyggnaderna. Man gör så därför att man inte ser någon annan möjlig lösning på problemet.

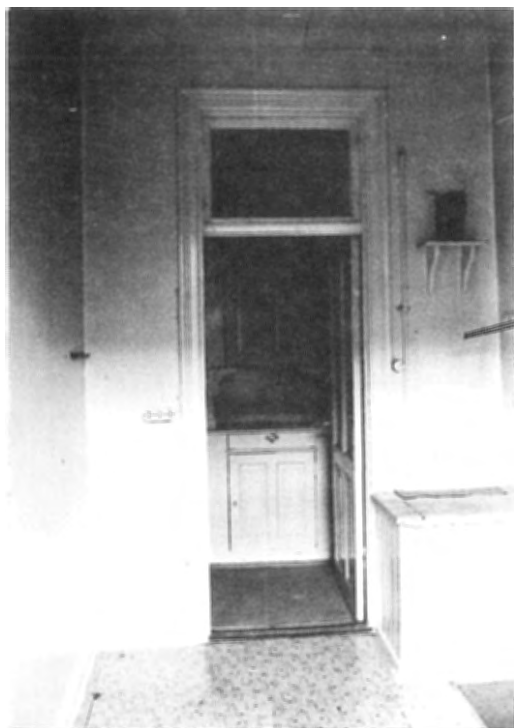
FIG 3.19 Kök och hall i 1 rok
före ombyggnad

I kv Tapeten nr 6 hade hallarna skänkskåp just där förbindelsen måste ske. Sammanslagningarna här resulterar i enbart lägenheter om 2 rok, varav en enkelsidig med en mycket trång och obehaglig passage till sovrum. Här fanns en mycket naturligare möjlighet med andra lägenhetsstorlekar, där en serie fina detaljer i hallar och ett av köken hade kunnat sparas. Se FIG 3.17 - 3.21.

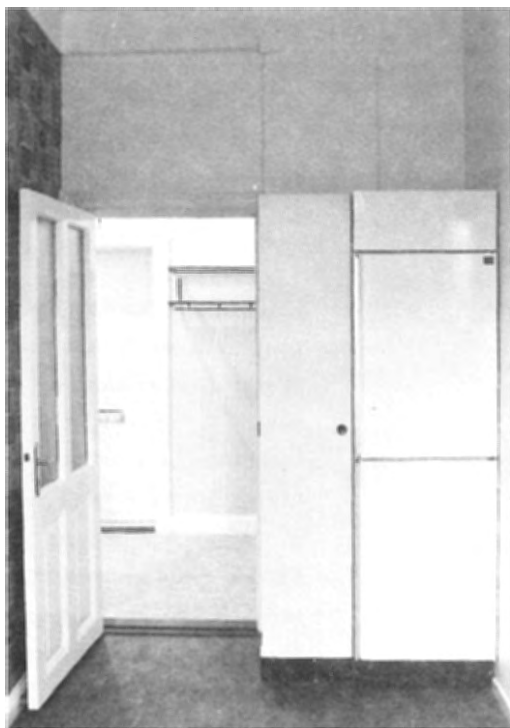
FIG 3.20 Kök i enkelsidig 2 rok

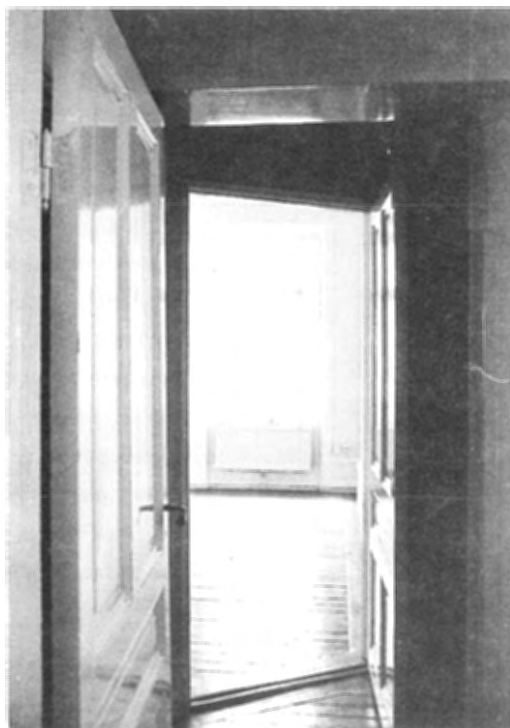
FIG 3.22 Genomblick som öppnas vid
sammanslagning (Krabaten nr 8)

I kv Krabaten nr 8 görs sammanslagningar enbart på översta planet av brandutrymningsskäl. I det ena fallet sker det på liknande sätt som visats i FIG 3.24. En genomblick skapas, se FIG 3.22. I den andra sammanslagningen utnyttjas inte möjligheten till dels ett entydigt samband från fasad till fasad, dels en mer sammanhållen och välbelyst hall. Se FIG 3.27 - 3.30.

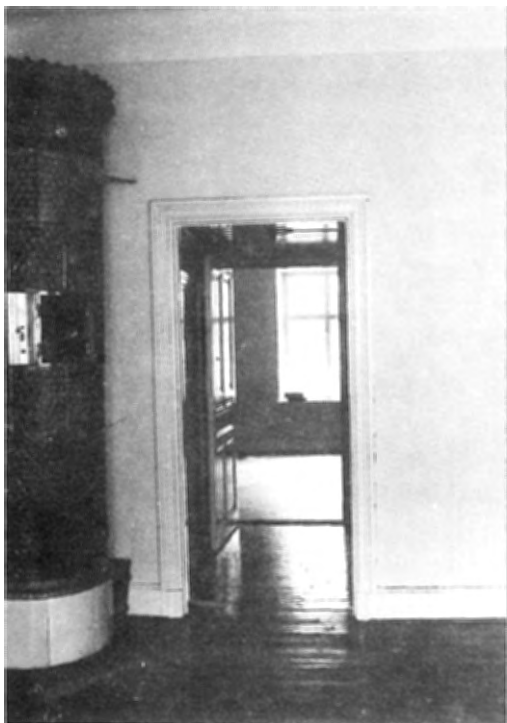
FIG 3.25 Tidigare passage som fanns i ett plan

I kv Eldaren nr 7 fanns på ett plan en större genomgående lägenhet sedan byggnadstiden, med fin genomblick från fasad till fasad samt vackra pärlspontsnickerier, se FIG 3.25.

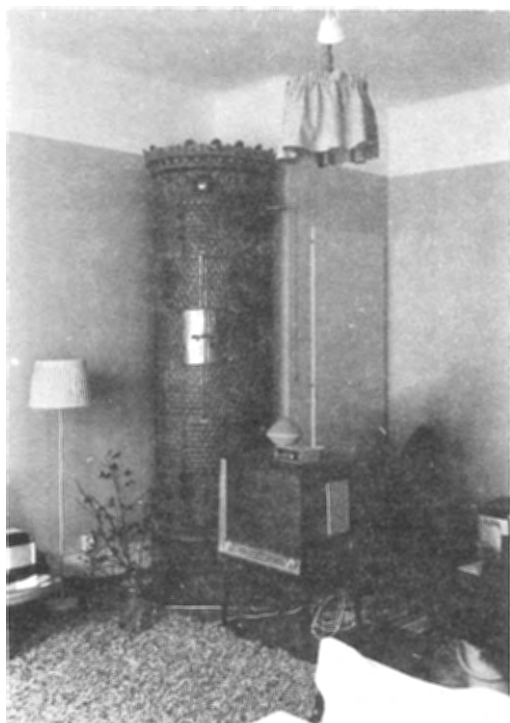
FIG 3.26 Motsvarande hörn efter ombyggnad

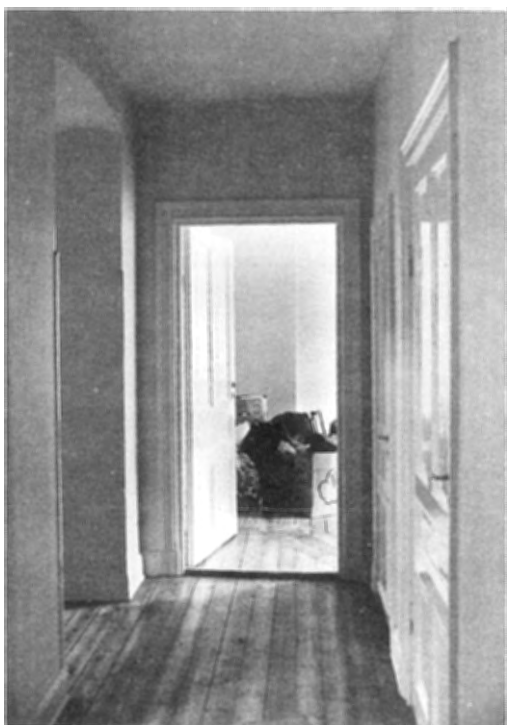
FIG 3.27 Kv Krabaten nr 8 Hallen är avskuren från dagsljusflödet

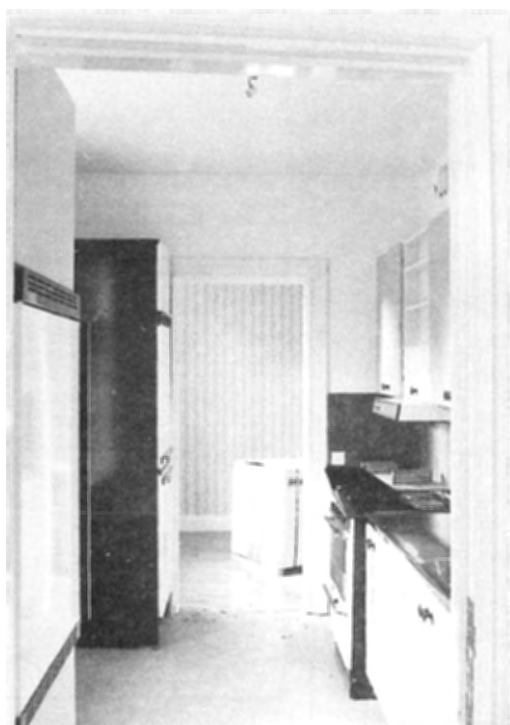
FIG 3.28 Kv Krabaten nr 8 Köket är minimalt, ett rum avsätts till matrum

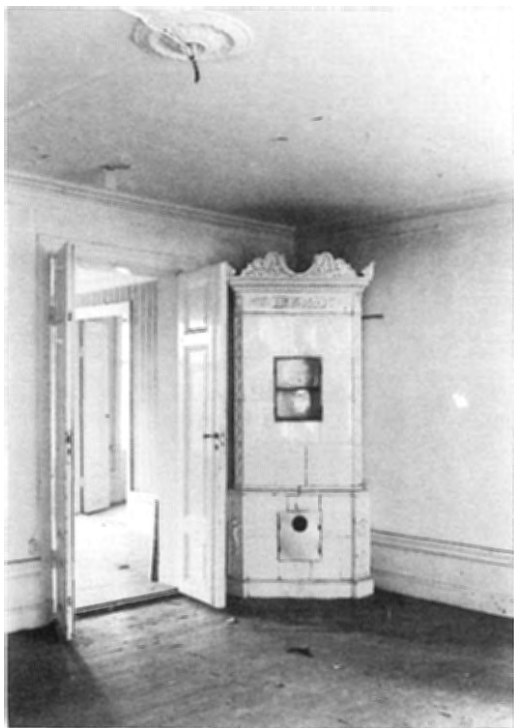
FIG 3.33 Kv Trappan nr 1 Rumssammanhang vardagsrum - kök - sovrum

Disponera inredningen så att rummets karaktär och samband med intilliggande rum inte störs. Behålla kakelugnar, eldningsbara där det är möjligt. Se FIG 3.32-3.34. Ev acceptera lägre köksstandard, icke-reguljär köksplacering för att undvika spolia kompletta rum. Se FIG 3.60.

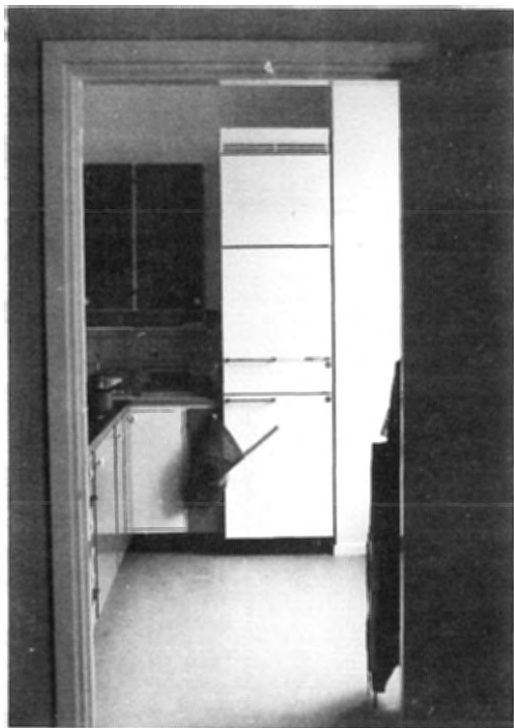
FIG 3.35 Kv Eldaren nr 7 Kök utan matplats i 2 r o k

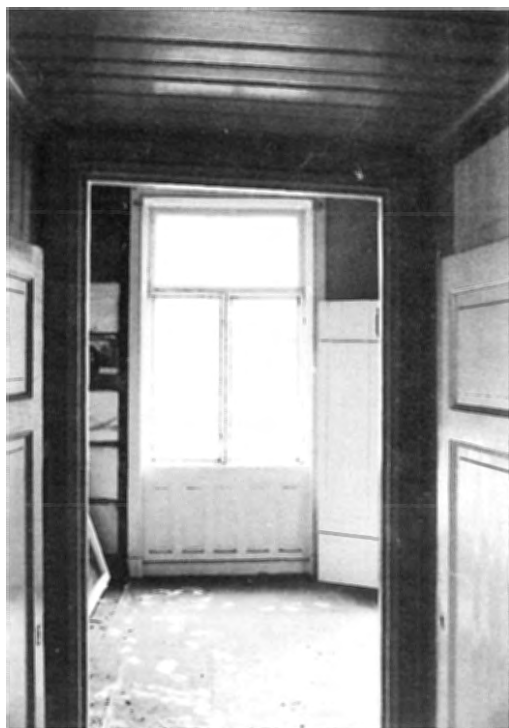
FIG 3.36 Kv Arbetaren nr 10 Passage till kök

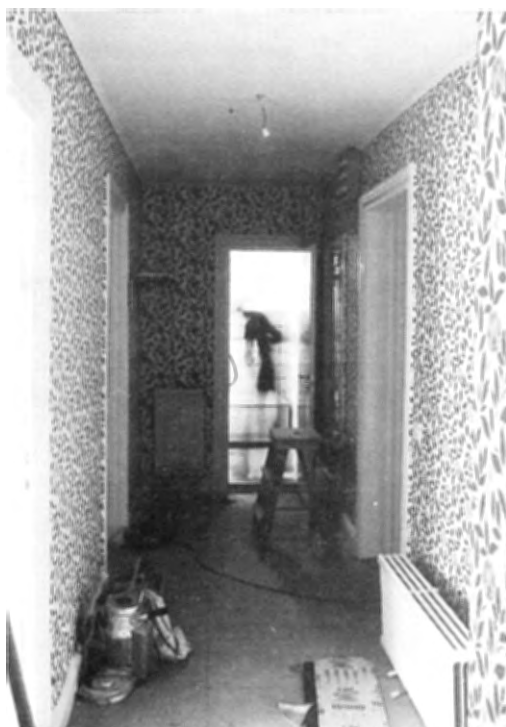
FIG 3.44 Kv Havsfrun nr 25 Oklart var köket finns

Den sista orsaken till för miljön och eventuellt också lägenhetens helhetsfunktion menliga lösningar måste betecknas som brist på fantasi och/eller inlevelse i och förståelse för miljön som medför "nybyggnadstypplaner". Man tycks inte tro att något annat kan accepteras, varken av myndigheter eller framtida brukare. Merendels yttrar detta sig i att man till varje pris för samman samtliga hygienrumsfunktioner till ett utrymme. I 32 lägenheter skulle en uppdelning av hygienfunktionen på två utrymmen inneburi mindre ingrepp på både befintliga kvaliteter och på andra funktioner. Se t ex FIG 3.41-3.44. Två hygienrumsenheter innebär

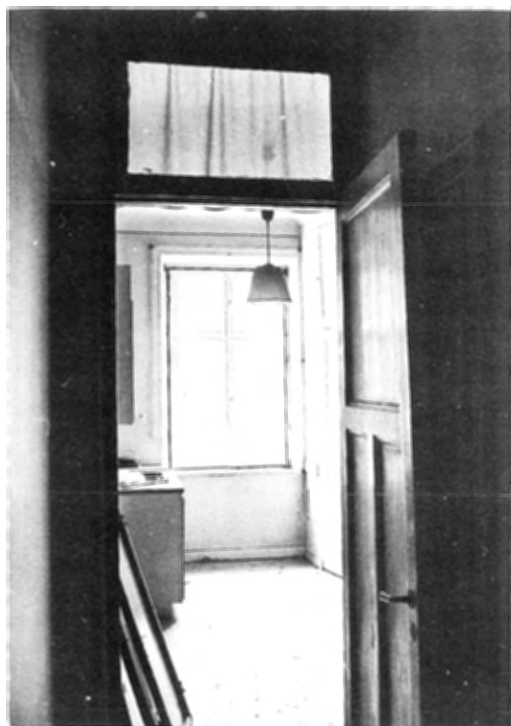
FIG 3.45 Kv Muttern nr 9 Entré till kök

Förlust av karakteristiska detaljer som internt fönster eller äldre högskåp i en del fall där dörr flyttas. Ötrevliga entréförhållande till kök i en del fall, där man kommer in mot högskåpsgavel, vilken också försämrar ljusföringen till hall.
Se FIG 3.45 och 3.46.
I flertalet fall ingen nämndvärd försämring.

Små justeringar i köksplaneringen möjliggör bibehållande av karakteristiska rums- och inredningselement av värde. Se FIG 3.50, 3.45 samt 3.66 och 3.69.

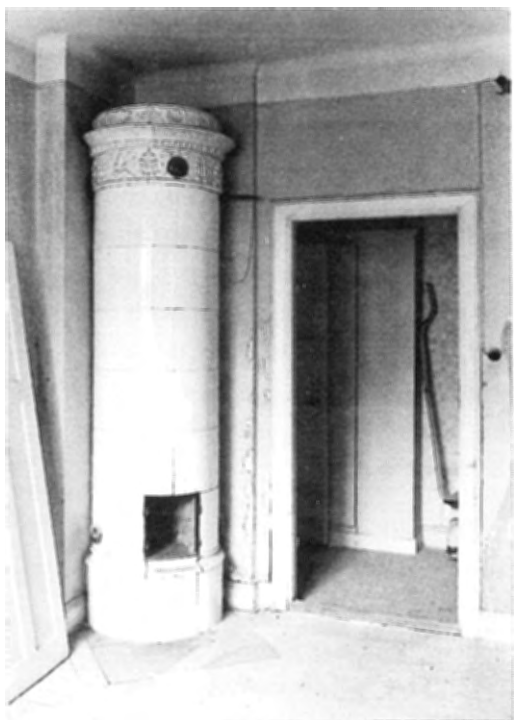
FIG 3.55 Kv Muttern nr 9 Relativt rymligt sovrum med kachelugn

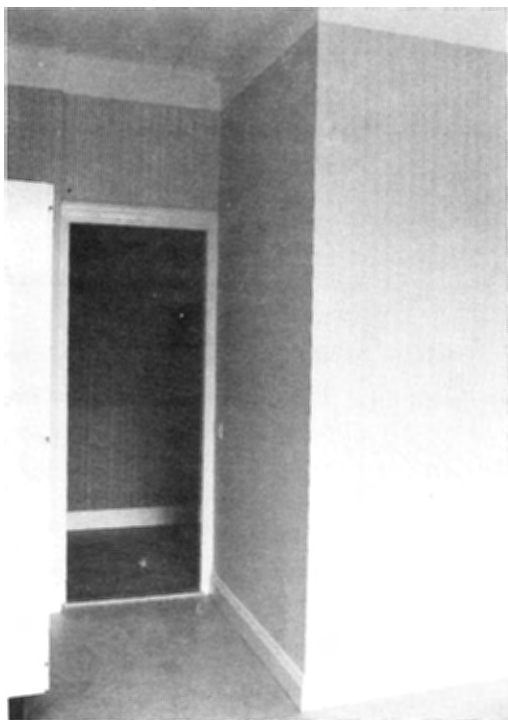
FIG 3.56 Hygienrum och garderober inkräktar kraftigt på sovrummet

En strikt tolkning av normen avseende 120 cm badkarsplats (i stället för att acceptera 105 cm) i samband med lånegranskningen har inneburit onödiga väggrivningar i 9 lägenheter (exempel se FIG 3.49, 3.50), samt annan lokalisering eller utformning av hygienrum än den som skulle varit enklast (och haft minst negativa konsekvenser för miljön och helhetsfunktionen) i 10 lägenheter (exempel se FIG 3.51, 3.56). I 20 lägenheter har kravet på (redo-

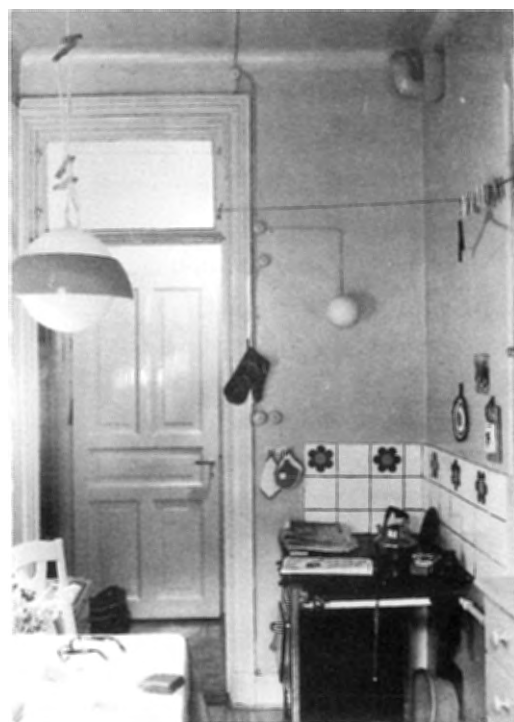
FIG 3.57 Kv Pålen nr 3 En del av köket blir duschrum

har man bundit sig för att använda ett särskilt duschbadkar som är 90 x 90 cm. Härigenom kan man i 1 rok och små 2 rok inte placera hygienrum i befintligt wc och angränsande utrymmen. Detta försöker man i och för sig undvika för att kunna bygga om med kvarboende men i en del fall ändå måste acceptera för att få en rimlig lösning. Speciellt i 1 rok torde det i alla fall vara omöjligt att bo kvar under genomförandet enligt befintliga planer. Man tar alltså till hygienrum en del av tidigare kök, vilket härigenom inskränks till kokvrå. Matplatsfunktion och kommunikation kommer därvid att komplicera användandet av rum respektive vardagsrum. Detta gäller 10 lägenheter (exempel se FIG 3.57, 3.58, 3.61, 3.62).

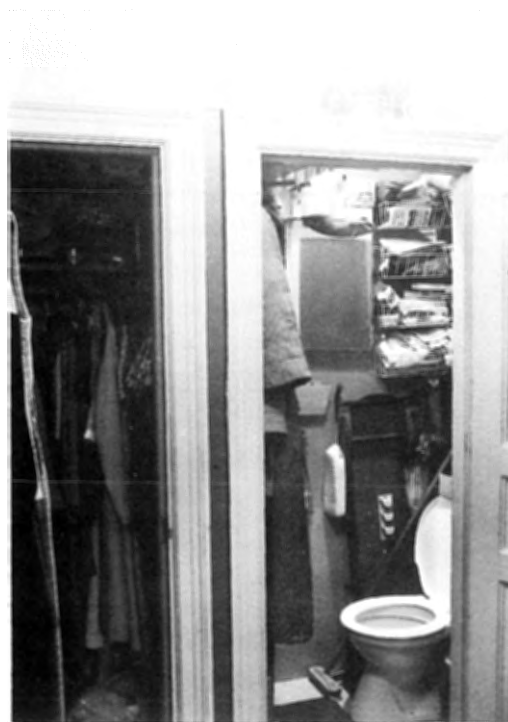
FIG 3.58 WC och garderobszonen skulle kunnat rymma duschrum

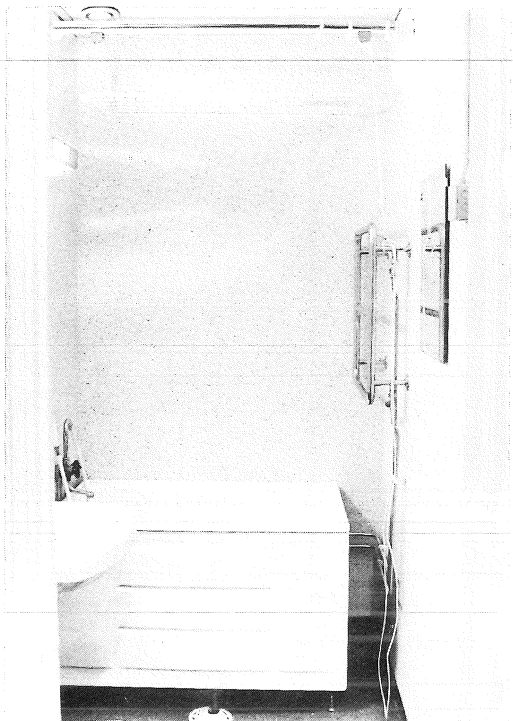
FIG 3.70 Kompakt badrum som ryms väl i de flesta lägenheter

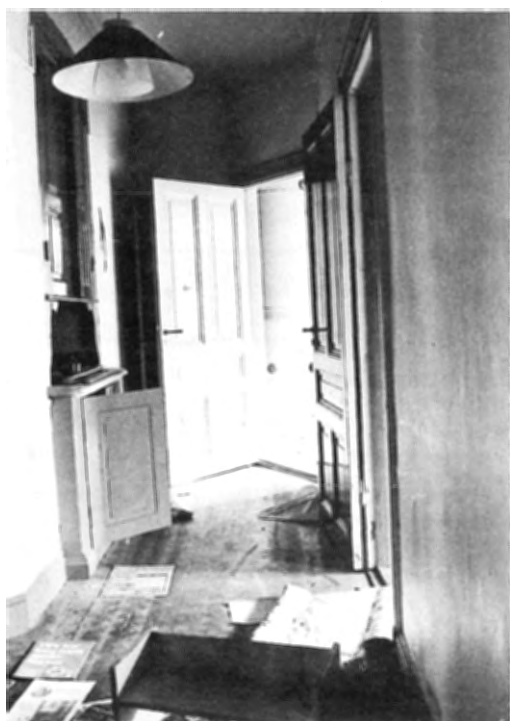
FIG 3.73 Kv Krabaten nr 8 En typisk hall med ljus från båda rummen

Ingreppen på de här berörda kvaliteterna är legio i de studerade husen. I vissa fall fanns naturligtvis inget alternativ men i många hade enkla justeringar av planerna kunna undvika t ex
igensättning av interna fönster (se FIG 3.65-3.68, 3.83-3.84 och 3.107-3.109) eller placering av hygienrum så att det inte skär av kommunikation till och ljusflöde från kök (se FIG 3.23, 3.24, 3.27, 3.29, 3.30) eller rum (se FIG 3.73-3.76).

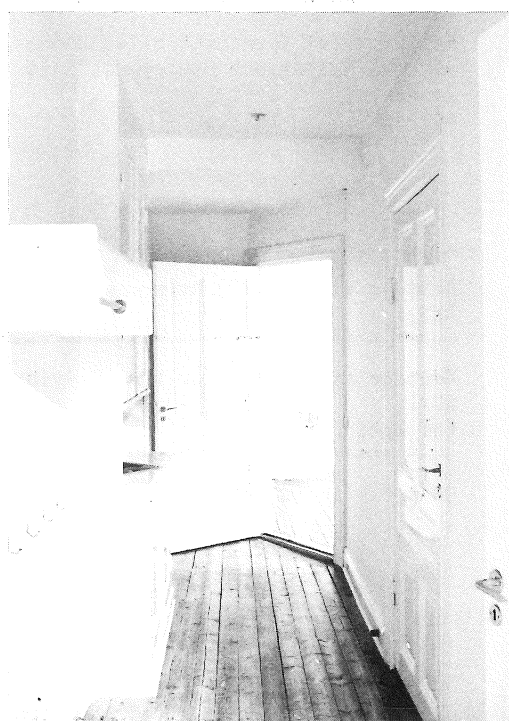
FIG 3.74 Ljuset från sovrummet avskuret av hygienrum

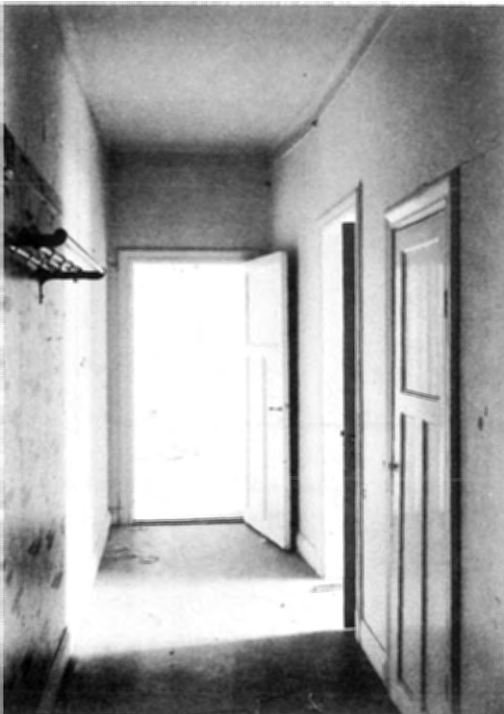
FIG 3.79 Hall med distinkt avsmalnande form. Här rivs väggen över och bortom sovrumspassagen

kategorin "Hall eller del därav blir större eller viker om hörn". Att hallen blir större har visserligen ofta ett värde då det rör sig om mer korridorliknande utrymmen, men kan samtidigt vara ruinerande på den rumsliga kvaliteten, om man inte lagt litet eftertanke i åtgärderna. Se FIG 3.77-3.82.

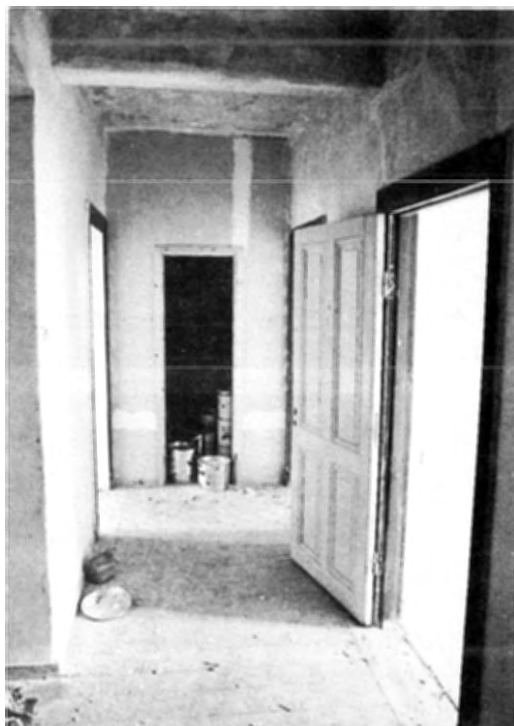
FIG 3.86 Hallen berövad all ursprunglig karaktär

Även förvaringsmöjligheterna måste ses över och kompletteras i samband med ombyggnaden. I stor utsträckning försvinner gamla garderober och klädkammare för att ge utrymme främst för hygienrum. Kvarvarande enheter, både sådana som omgärdas av hela väggar, och sådana som är uppbyggda med pärlspont borde kunna utnyttjas i stor utsträckning. Kompletteringsmöjligheter för att effektivisera förvaringen inom sådana garderober och klädkammare för att fylla varierande funktioner torde vara goda. Det är enkelt att sätta in ny hylla och klädstång, i en del fall också mindre linneskåp i klädkammare, eller göra en adekvat inredning för städskåp. Tyvärr förekommer det åtgärder som t ex att man i en befintlig garderob sätter in standardstädskåp och tar bort gammal dörr med foder och ansluter med ny vägg omkring, eller att man river vackra garderobspartier med två dörrar för att ersätta med ny slät vägg med en dörr i mitten, för att få dubbelsidig klädkammare. Där kunde man bibehållit garderobsfronten och gjort L-formad upphängning. Man river i andra fall bort flera garderober bredvid varandra och ersätter dem med en rad standardskåp, varigenom visserligen mer nyanserad förvaring fås, men denna sker troligen till en merkostnad. I de flesta fall där man gör sådana åtgärder hade man på ett mindre arbets- och materialkrävande sätt kunnat få acceptabel förvaring genom att utnyttja det som redan fanns. Härigenom skulle man också spara stora miljövärden. Exempel se FIG 3.83-3.86.

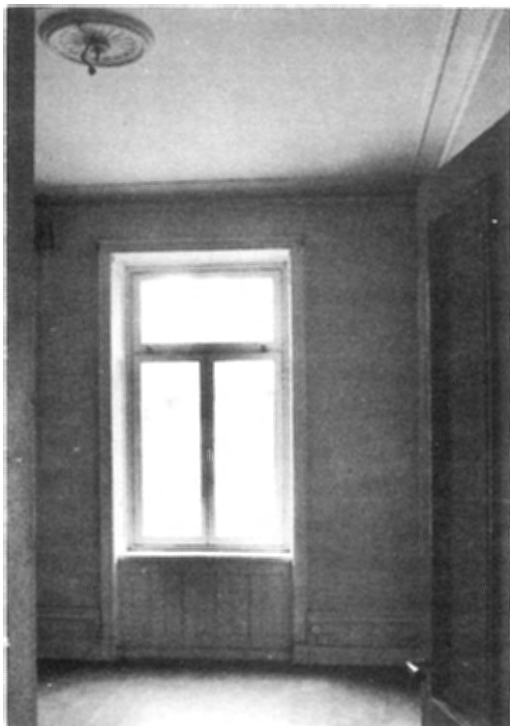
FIG 3.91 Rum med vackra stuckaturer.
(Nytt fönstersnickeri)

Ljudisoleringskraven har från de granskande myndigheternas sida inte drivits så hårt när det har gällt lägenheter med stuckfriser runt taken. Man har i sådana fall ofta kunnat slippa installera undertak. (För övrigt föreligger det en uppgift om ett ämne som kan injiceras i bjälklag och därmed uppnå förbättring av både ljudisolerings- och brandsäkerhet.) Hålkälen fyller emellertid samma funktion som stuckfriser beträffande förmedlande övergång mellan olika plan, och borde därför också kunna hävdas som skäl för avvikelser. Den har dock inte samma estetiska valör som stuckfris och intrycket den ger låter sig relativt lätt återskapas med hjälp av hålkälslist. Vi har dock inte i något fall hört, att man övervägt att konsekvent utföra någon sådan ny förmedling mellan vägg och undertak. Hålkälslist har emellertid använts i några fasfigheter där rumsgränserna har förändrats och någon vägg blir ny medan övriga står kvar. Motsvarande kunde ju utföras vid undertak för att på något sätt mildra verkan av åtgärden ifråga. Exempel på undertaksinstallationer och stumt möte mellan vägg och tak. Se FIG 3.71, 3.74, 3.87, 3.90 samt 3.91-3.93.

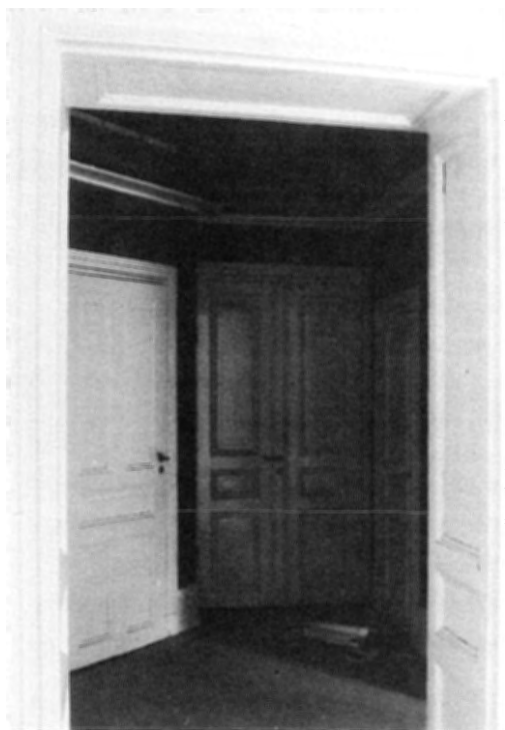
FIG 3.93 List "tar ner" takhöjden.
Undertak skall monteras dikt
an mot pardörrens foder

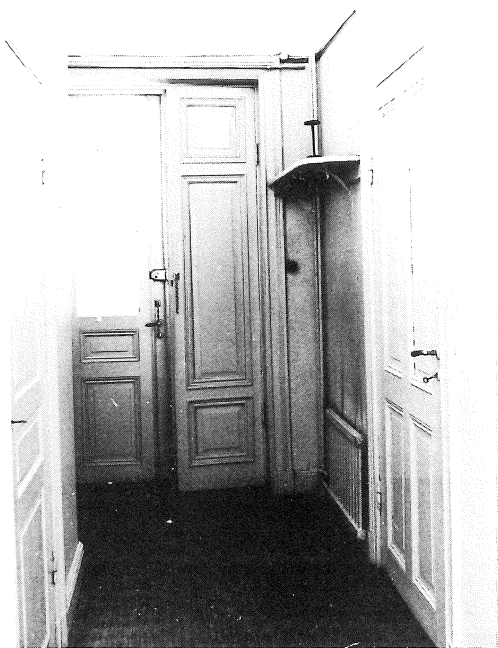
FIG 3.95 Dubbla tamburpardörrar med glasning

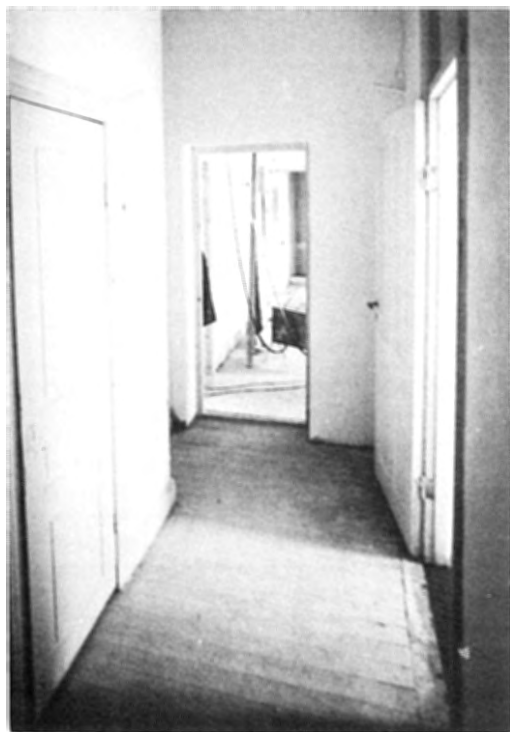
FIG 3.96 Nya tamburdörrar monteras

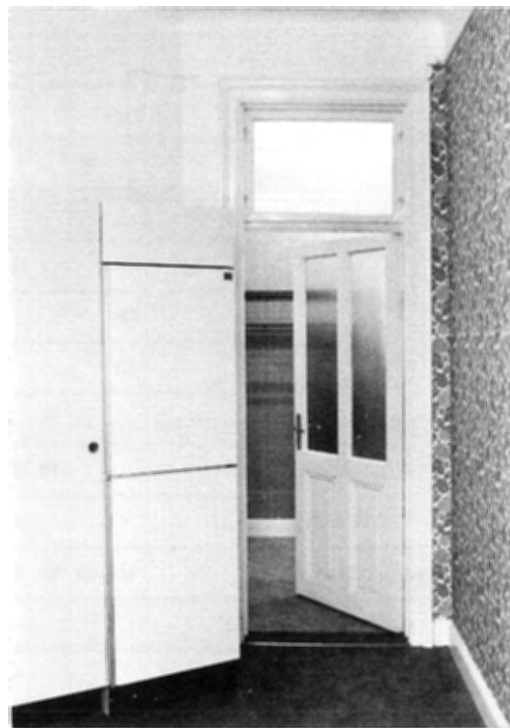
FIG 3.98 Klarglas har bytts till ogenomsiktligt. En fördyrande åtgärd

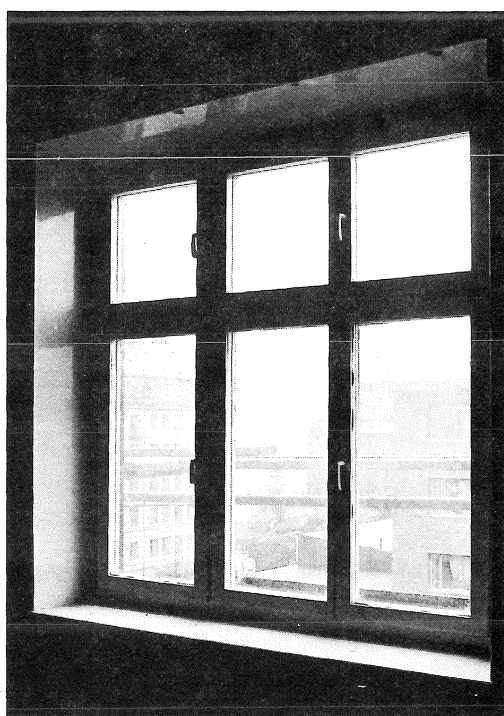
FIG 3.100 Moderniserat fönster

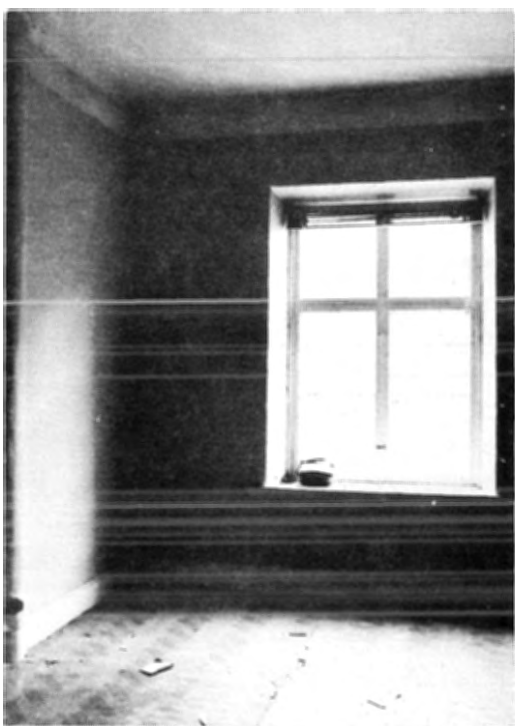
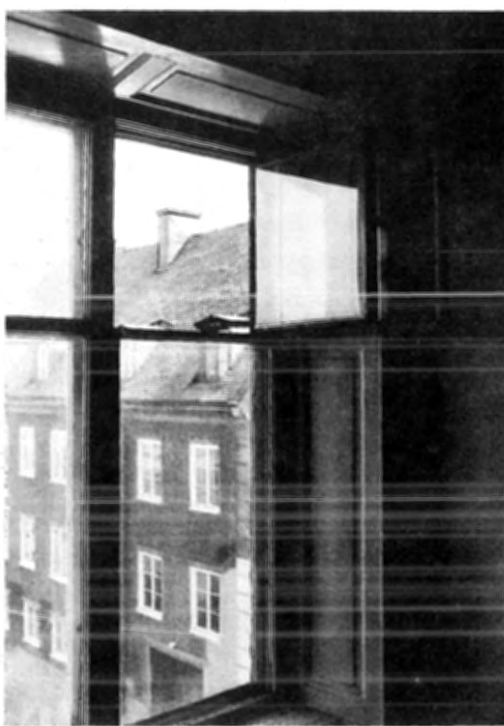
FIG 3.101 - 3.102 Fönstertyper som försvinner

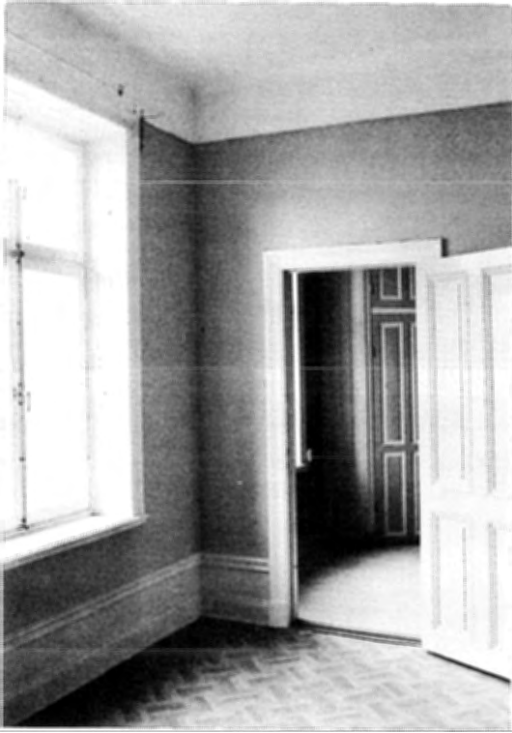
FIG 3.103 "Öäkta" sockelpanel

I ett fall har man förändrat sockelpanel till lägre sockel genom att ta bort den övre profilerade listen. Det mellanliggande släta stycket utgjordes enbart av slätputsad, blankmålad yta. De för bygget ansvariga har därför inte uppfattat sockelpanelen som "äkta" trots att den var konsekvent genomförd i huset. Man har här också haft det speciella problemet att väggen under fönstret var lika tjock som på sidorna om detta. Sockelpanelen har löpt obruten förbi under fönstren. Man har ansett det svårt att fästa radiatorerna delvis över sockelpanelen och få det att se snyggt ut. Genom tapetseringen förändrar man också fönstrets tidigare starka verkan av hål-i-vägg och skapar illusion av fönsternisch. Vidare kommer sockeln inte att korrespondera med kakelugnens bas, vilket sockelpanelen gjorde. Se FIG 3.103-3.105.

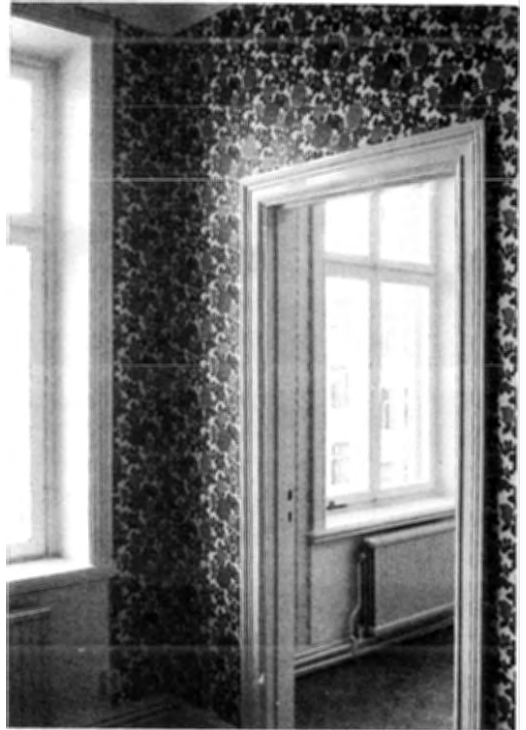
FIG 3.104 Övre listen avlägsnas. Nu är det en fotsockel

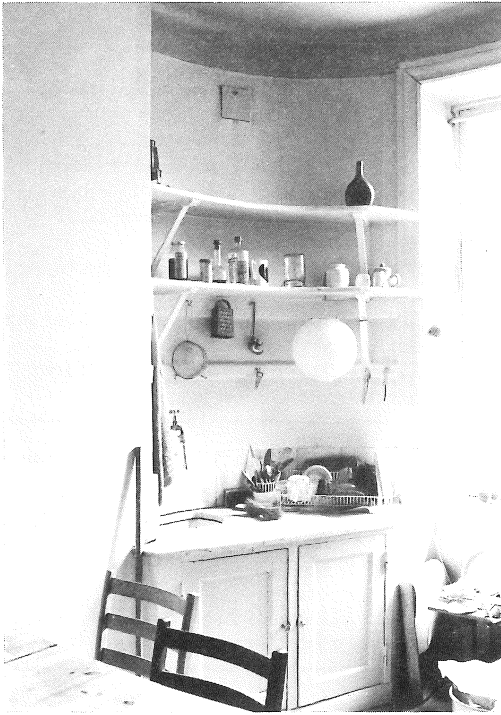
FIG 3.110 Kv. Pålen nr 10 Bänkskåp och hyllor

Vi har vid alternativskisser (se TAB 3.9 och FIG 3.107-3.111 samt illustrationer i föregående kap 3.5.4) funnit att i många fall skafferiskåp, skänkskåp och garderobssnickerier hade kunna bibehållas och därmed ge en nyansering av miljön och en individualitet, som skulle skilja den från nyproducerade standardlägenheter. Huruvida bevarande av sådana detaljer ställer sig oekonomiskt är inte tillfredsställande klarlagt, varken i teori eller praktik.

Kökens förvaringsutrymmen kompletterades ursprungligen med öppna hyllor över disk- eller arbetsbänkar. Dessa finns kvar i en del lägenheter men har oftare utbytts mot överskåp av varierande ålder. Då man nu nyutrustar köken skall bänkskåp kompletteras med överskåp avpassade till den nya arbetshöjden. Endast i undantagsfall skulle det vara tänkbart att bibehålla de gamla typiska hyllorna, nämligen där ventilationen är god och de boende speciellt önskade hyllor i stället för skåp (skåp kan ju lätt installeras senare), eller där man vid omdisposition av köket kommer att ha matplats i stället för bänkskåp under hyllorna (vilka då skulle få karaktär av "prydnadshyllor", som ju ändå ofta sätts upp av brukarna på ett sådant ställe). Se FIG 3.110

Kan bibehållas i ett fåtal fall där bänkskåp står nära fönster och tillräckligt utrymme för ny inredning och matplats ändå finns. Kan därigenom utgöra ett komplement till övriga arbetsytor och för förvaring. Förses med ny bänkskiva eller med infälld skiva i tidigare vask.
Exempel se FIG 3.109 och 3.110.

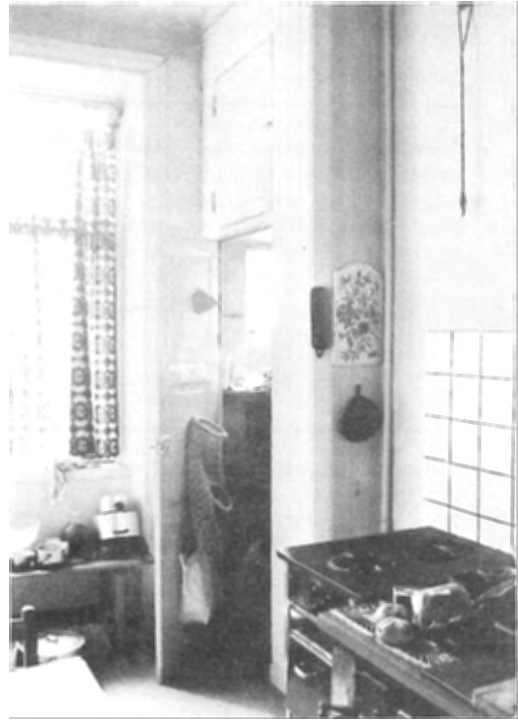
FIG 3.111 Kv. Pålen nr 10 Skafferiskåp

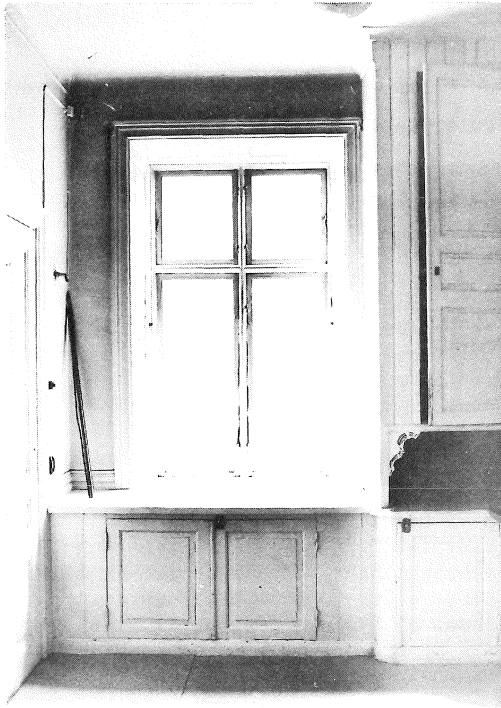
FIG 3.112 Kökssnickerier som kunde bevarats

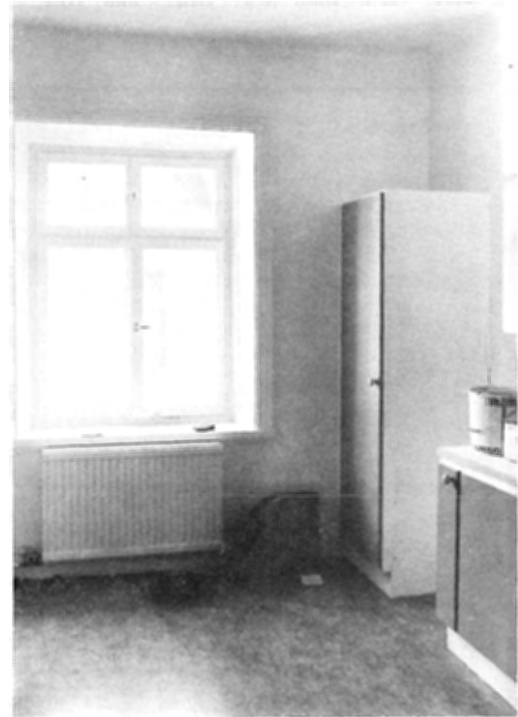
FIG 3.113 Samma kök efter modernisering

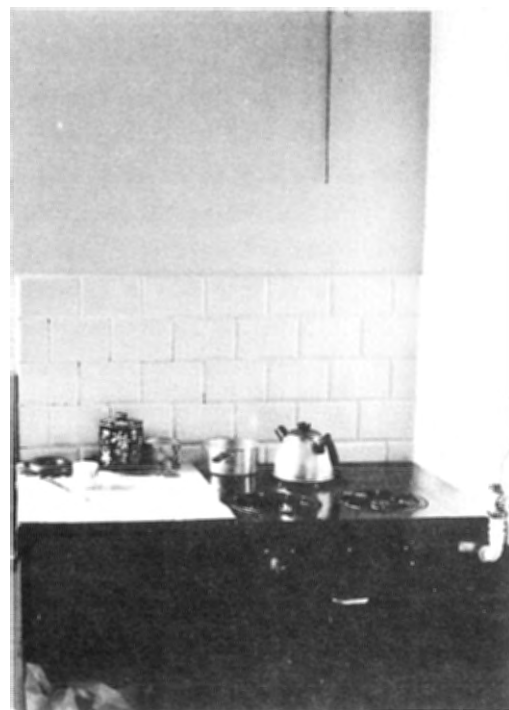
FIG 3.116 Spiskåpa med stark form

Se TAB 3.7, TAB 3.9 och FIG 3.116
