Rapport R7:1976

VARSAM OMBYGGNAD

Värdering av arkitektoniska och kulturhistoriska
kvaliteter i äldre bostadshus (1860-1920)

av Ingela Blomberg & Eva Eisenhauer.

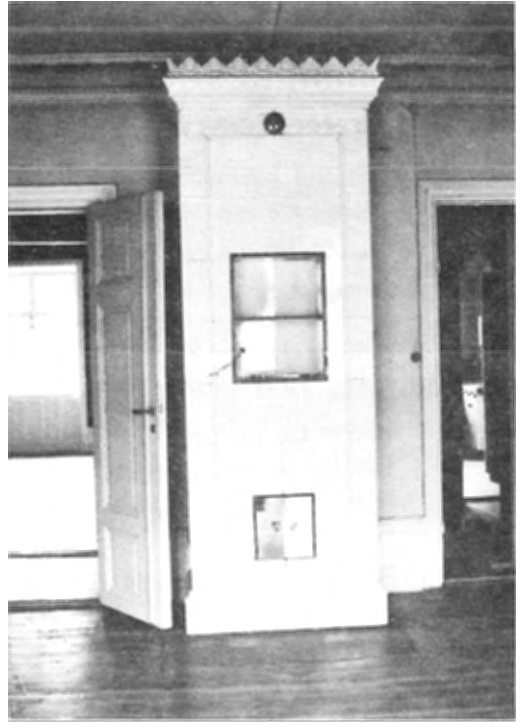
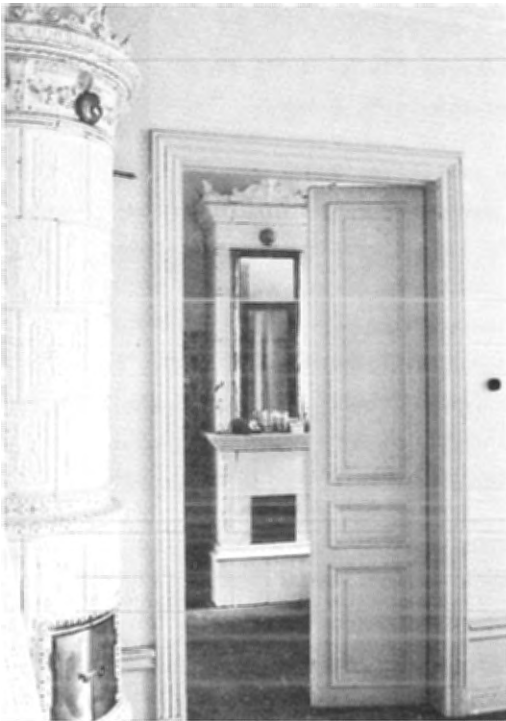
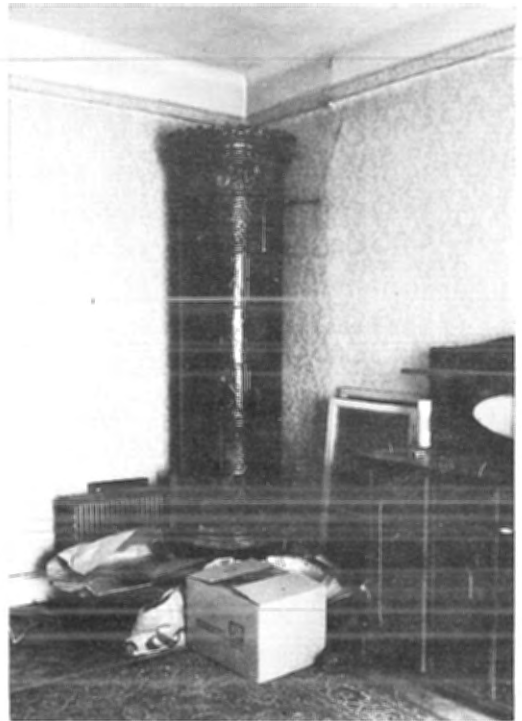
FIG 3.118 - 3.121 Kakelugnar

I de studerade fastigheterna var samtliga bostadsrum ursprungligen försedda med kakelugnar av fabriksmässig tillverkning. Kakelugnstyperna var legio liksom även deras dekorer. En kavalkad av de kakelugnstyper som förekom i de här studerade fastigheterna presenteras i FIG 3.118-132. Här bör påpekas att samtliga fastigheters kakelugnar, även sådana som fanns uppsatta i skarbetsarbetsgavs odelat positiva omdömen som utsökt vackra, av god utformning, av stor estetisk verkan, väl proportionerade, utomordentligt fina

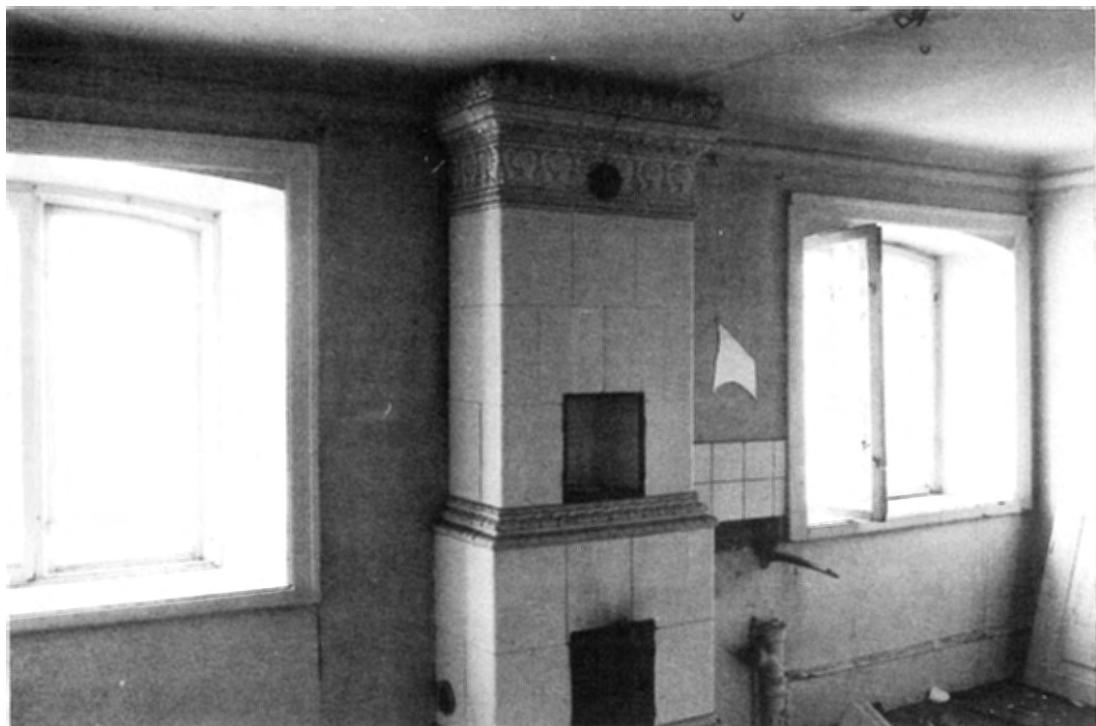
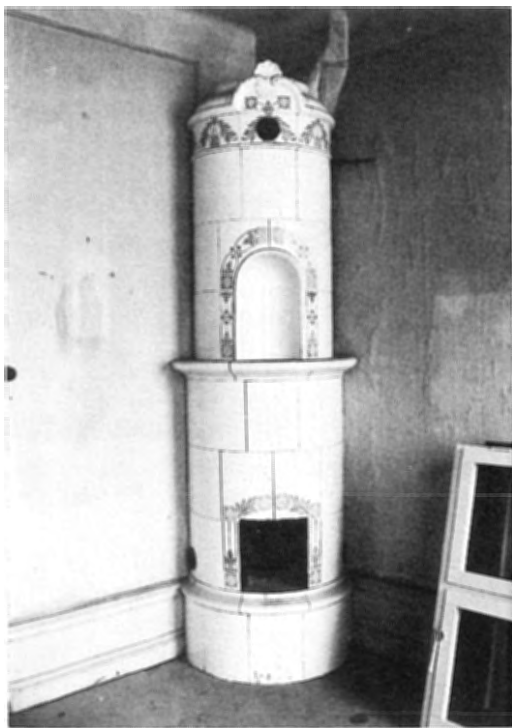
FIG 3.122 - 3.124 Kakelugnar

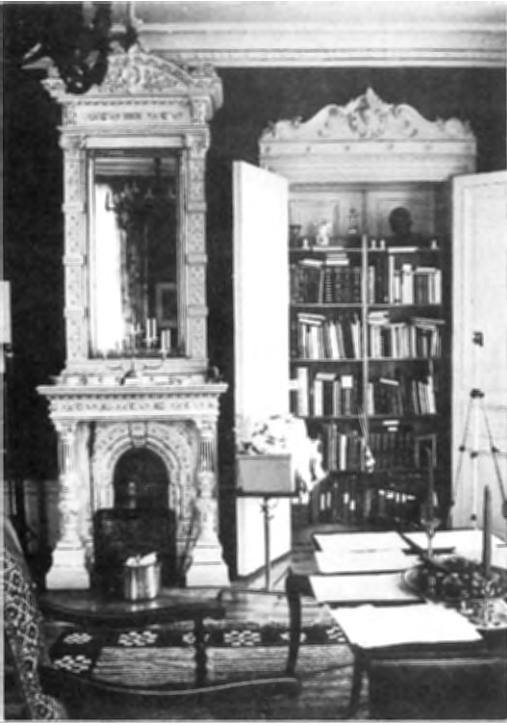
FIG 3.129 - 3.132 Kakelugnar

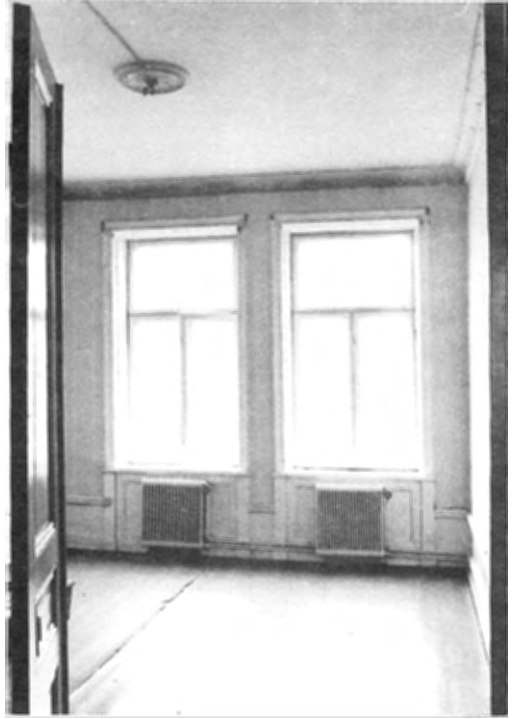
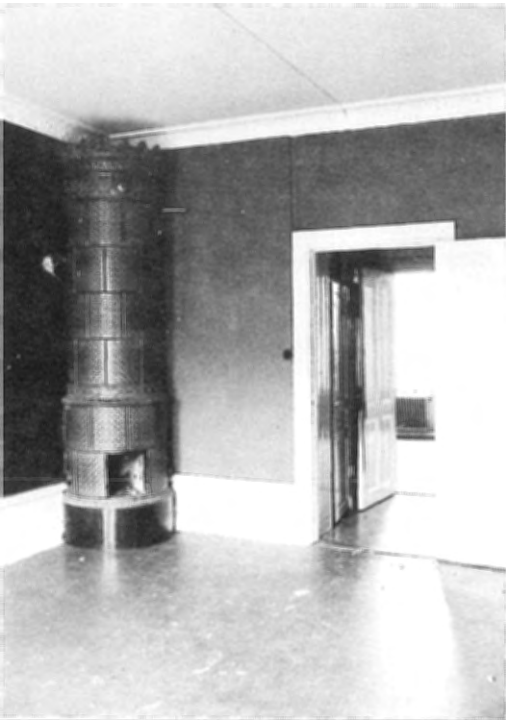
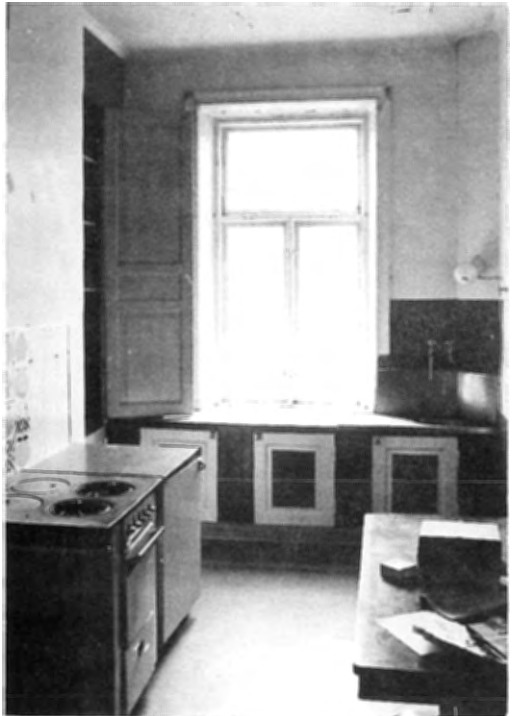
FIG 7.108-7.111 Kv Pyramiden nr 6 Interiörer

fönster. All sådan inredning försvinner med ombyggnaden, endast en del vanliga fyllningsdörrar och i vissa fall profilerade socklar återstår. Några hallar blir markant trånga, andra förblir rymliga.

vit dem ett värde. Se FIG 3.61, 3.62, FIG 3.65, 3.66 samt FIG 3.83, 3.84. De uppfattas dock allmänt bland berörda parter som något som framtida brukare kan finna för besvärligt att hålla rent och som också saknar betydelse för funktionen av lägenheten, varför de utan vidare kan sättas igen. Detta är dock stor skada, framförallt därför att de bidrar till att göra hallen till ett personligt och intressant utrymme, men också genom att vara en byggnadshistoriskt intressant detalj med speciell och ofta mycket vacker utformning. Se FIG 7.108, 7.128.

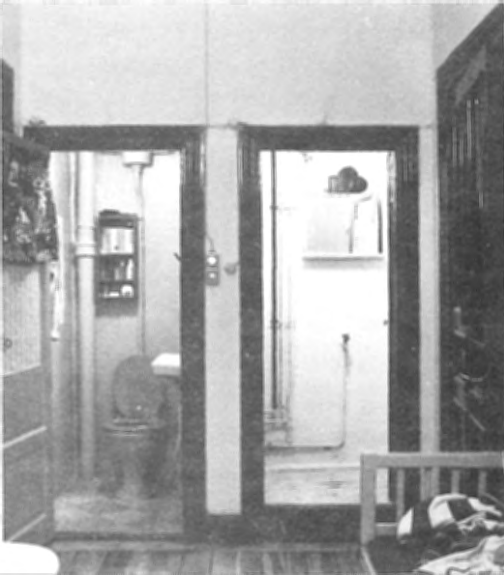
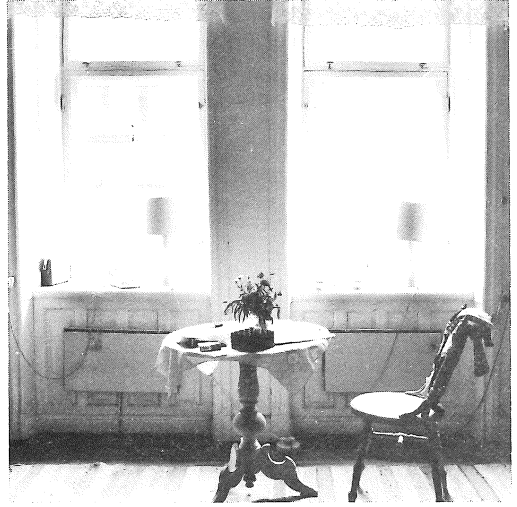
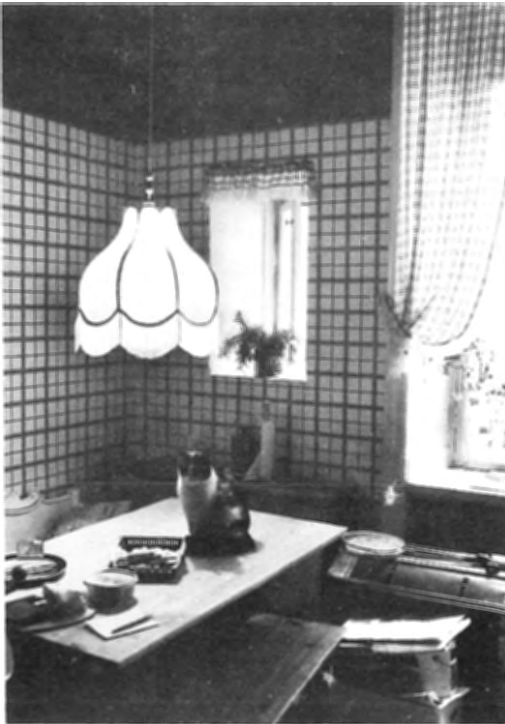
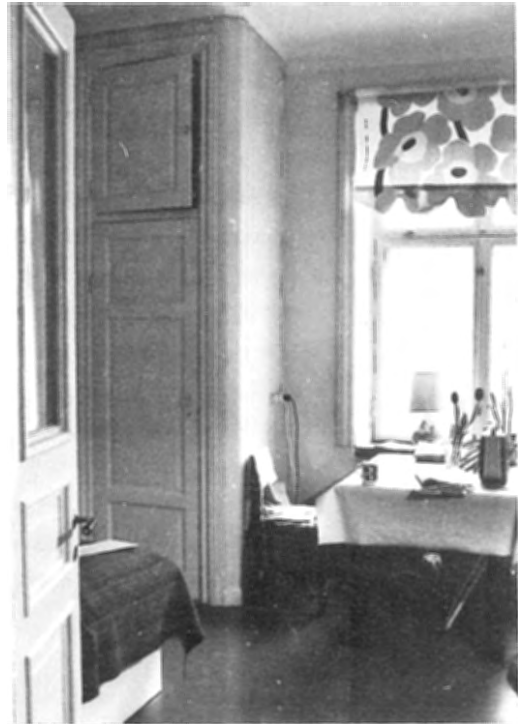
FIG 7.117-7.120 Kv Modellen nr 5 Interiörer

Rummen berörs överhuvudtaget inte av ombyggnad bortsett från att radiatorer installeras för fjärrvärme. För övrigt reparerar man enbart, dvs rummen målas och tapetseras i erforderlig grad. Det samma gäller hallar, där den enda typ av förändring som sker är insättande av städskåp och i enstaka fall flyttning av vägg till tidigare wc och duschrumbänkar för att uppfylla lånebestämmelser angående plats för 120 cm badkar.

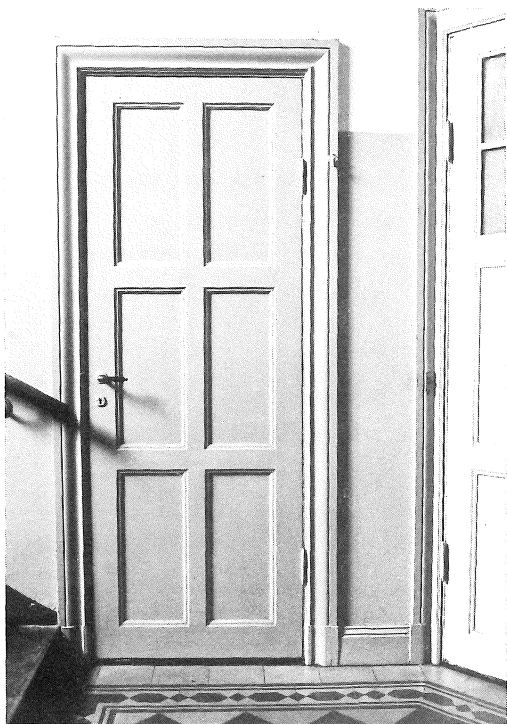
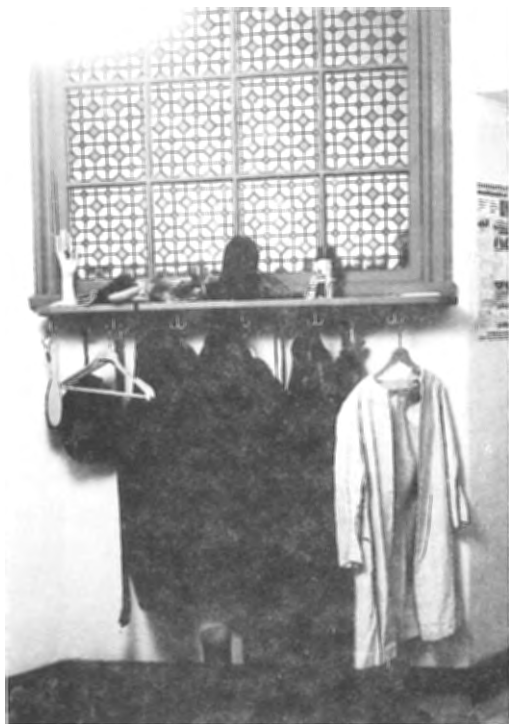
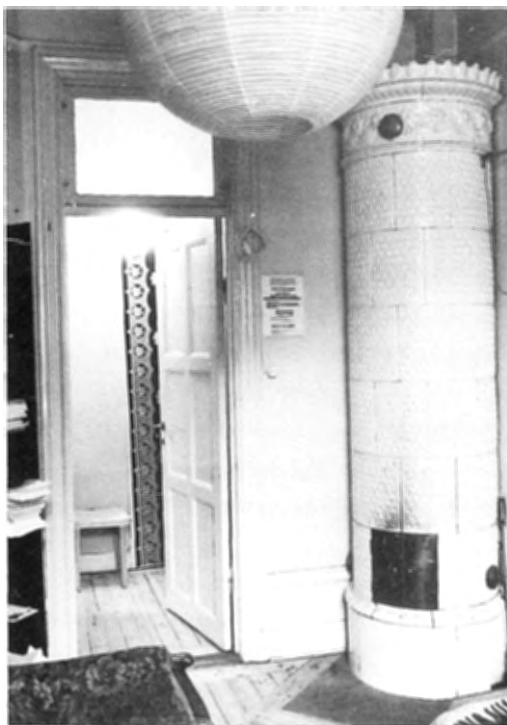
FIG 7.127-7.130 Kv Pålen nr 10 Interiörer

dörrhål tas upp mellan rum och kokvrå i gårdshusens lägenheter om 1 rok respektive 2 rok. För övrigt målas och tapetseras rummen samt förses med nya golvmaterial. Tapet och färgval är dock starkt begränsat.
