**Produktionsuppföljning  
Kontorsbyggnad med  
betongelementstomme**

**Gösta Andersson**

# Produktionsuppföljning Kontorsbyggnad med betong- elementstomme

På uppdrag av byggnadsstyrelsen har Statens institut för byggnadsforskning genomfört en uppföljning av produktionen för en kontorsbyggnad åt telestyrelsen i Farsta. Huvudvikten lades vid stommonteringen — med förtillverkade element — samt vid stomkompletteringen.

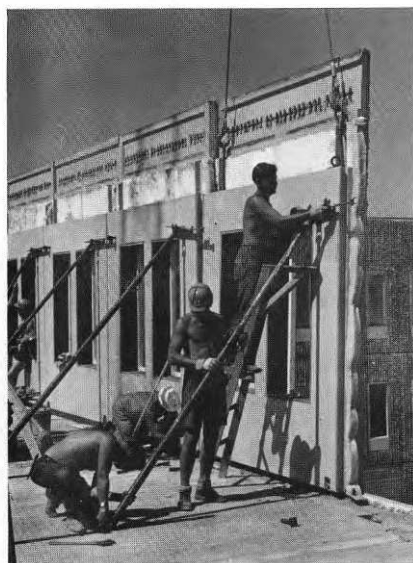
Montering av stag till fasadelement.

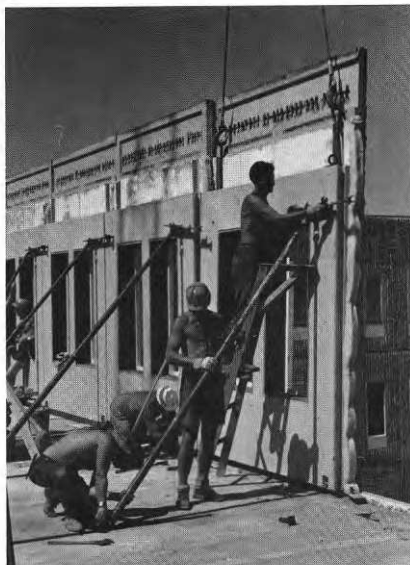
Fixing of ties to external wall panels.

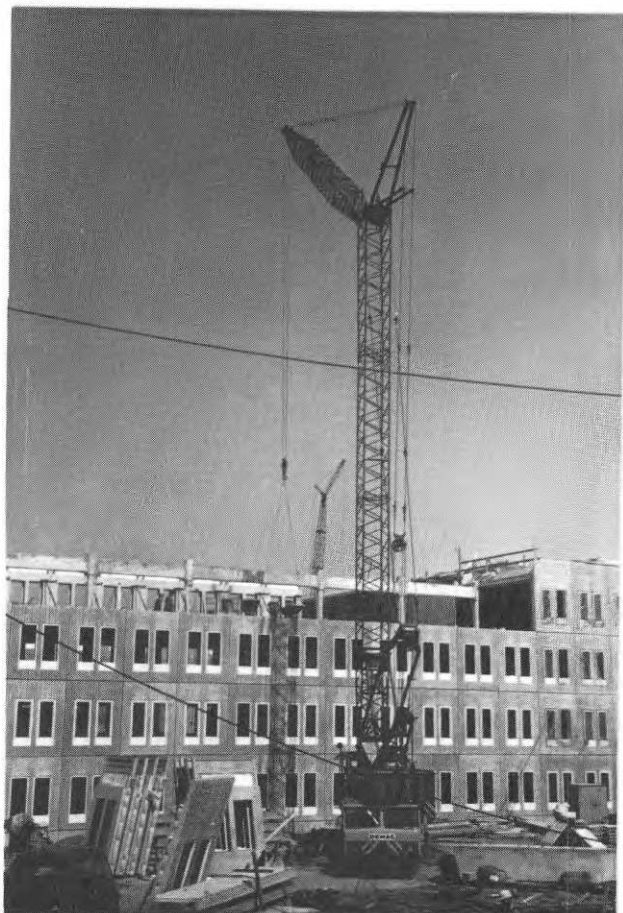
FIG. 8 a. Fotografier visande uppförandet av kv. Ivar.  
Photographs showing the Ivar complex under  
construction.

I FIG. 8 a-b visas några fotografier från arbetet på byggplats och från anläggningen i färdigt skick.

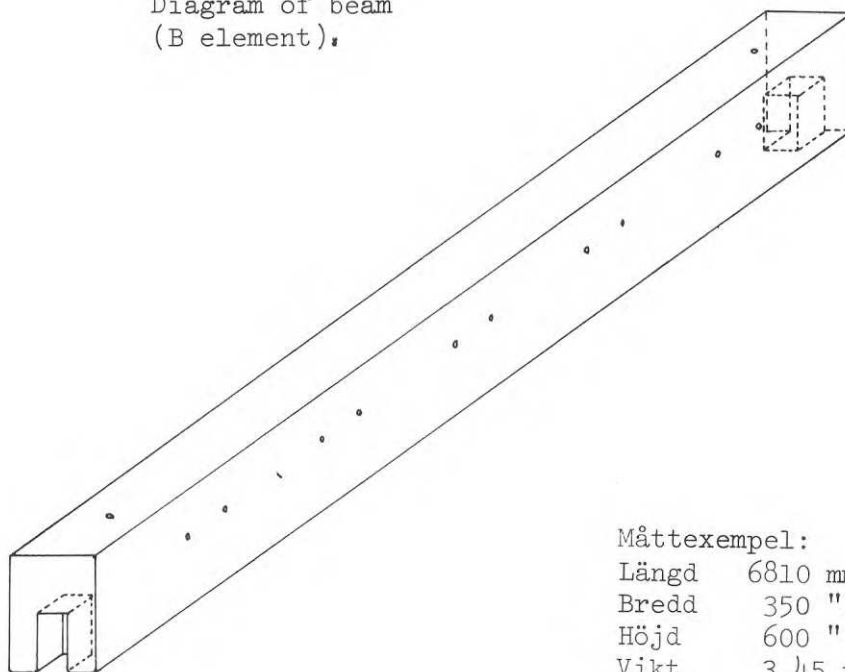
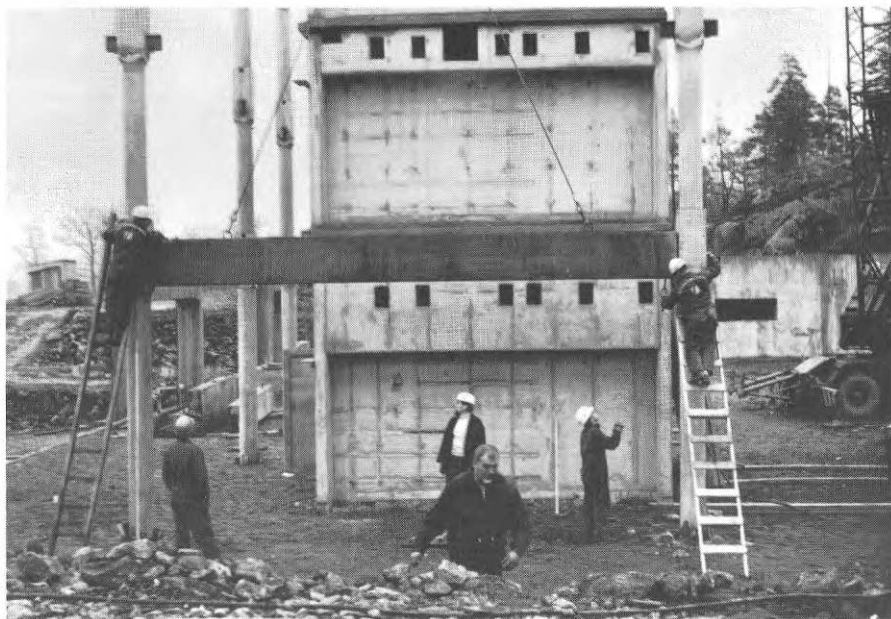
FIG. 17 b. Montering av balk.  
Erection of beam.

Montörerna tog plats på stegen vid resp. pelare och passade in elementet när kranen firade det mot konsolerna, FIG. 17 b. Finjustering av elementets läge i längdled samt dess lodläge utfördes med hjälp av mindre spett eller kofot. Justering i sidled av balk med ursparing utfördes med stålkilar som anbringades mellan konsol och ursparingens sida.

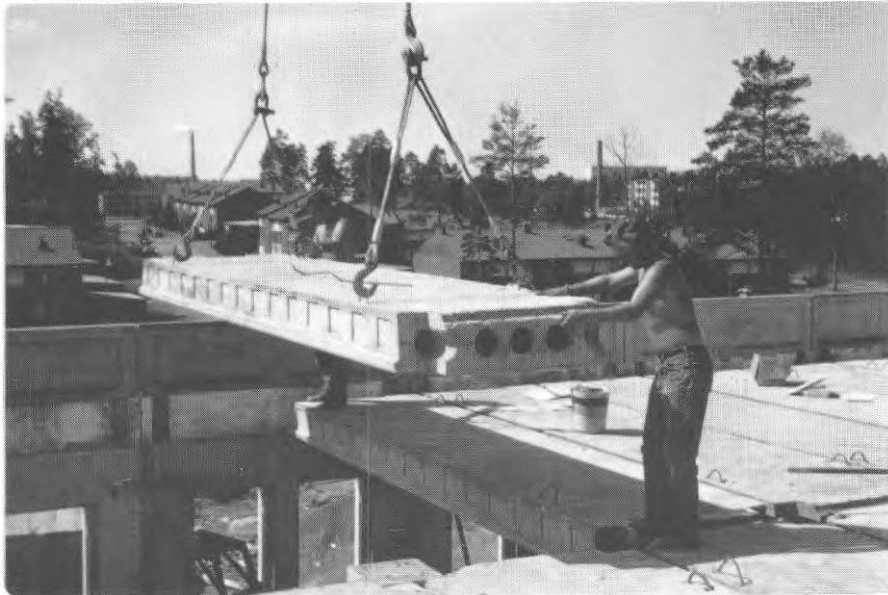
FIG. 18 b. Montering av hålbjälklagselement.  
Erection of hollow floor slab  
element.

**Monteringsmetod:** Komponenten kopplades i sina fyra lyftöglor och hissades till monteringsplats, mestadels direkt från transportfordon. Montörerna fattade tag i komponenten och passade in den i monteringsläge, FIG. 18 b. Montörerna lossade krokarna och kranen gick i retur. Medan ny komponent kopplades och hissades finjusterades monterad komponent. I dess tvärriktning så att föreskriven fog erhöles mot intilliggande D-komp. och i dess längdriktning så att eluttaget i komponentens u.k. hamnade inom det toleransområde som föreskrivits av byggherren. Läget i längdriktningen inmättes från innerskivan på fasadkomponenten med en särskild måttkäpp. Kontroll av komponentens läge skedde från underliggande bjälklag.

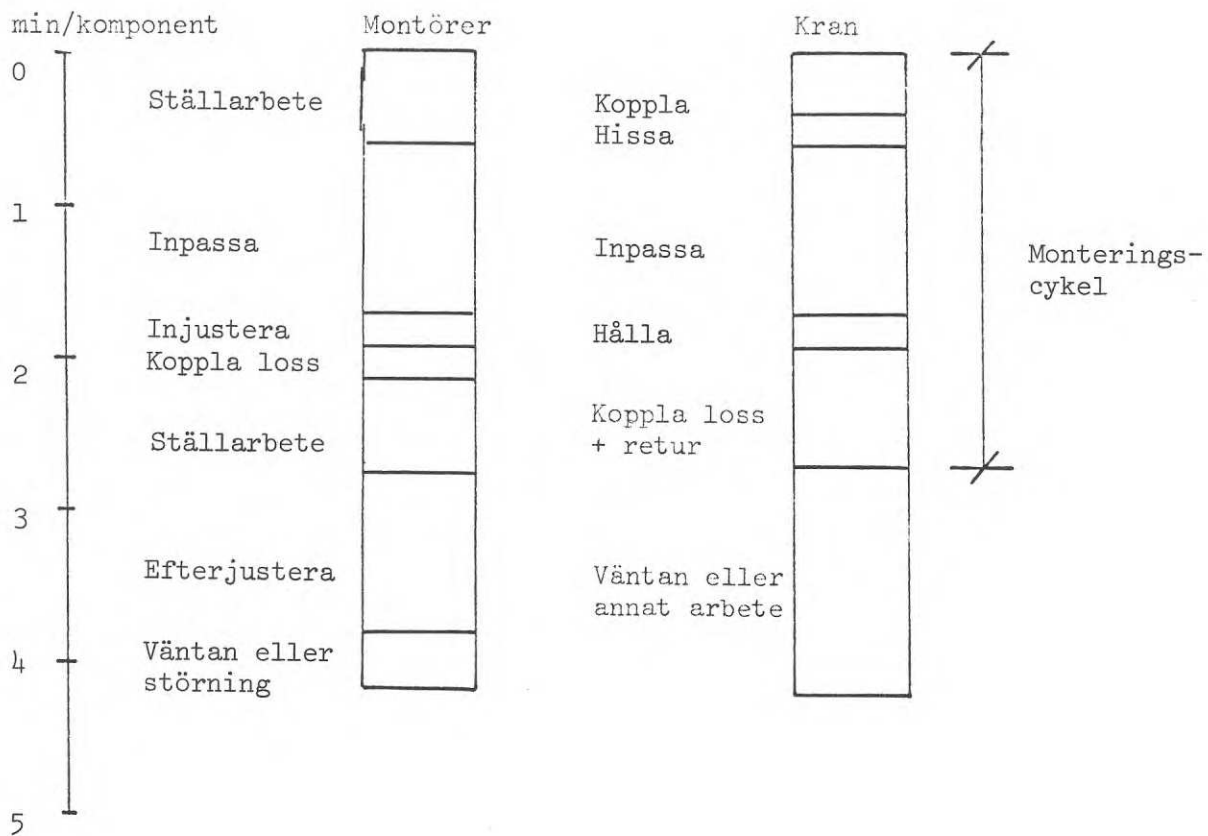
Arbetsmoment	Medeltal i min per komponent	
	Lag	Kran
Ställarbete	1,3	
Koppla		0,4
Hissa		0,2
Inpassa	1,1	1,1
Injustera, kran håller	0,2	0,2
Lossa krokar + retur	0,2	0,8
Efterjustera	1,1	
Väntan eller störning	0,3	
Väntan eller annat arbete		1,5
Summa löpande tid per komponent	4,2	4,2

DIAGRAM 2. Verksamhetsdiagram.  
 Total tid för montering av D-komponent.  
 Löpande tid i min per komponent.

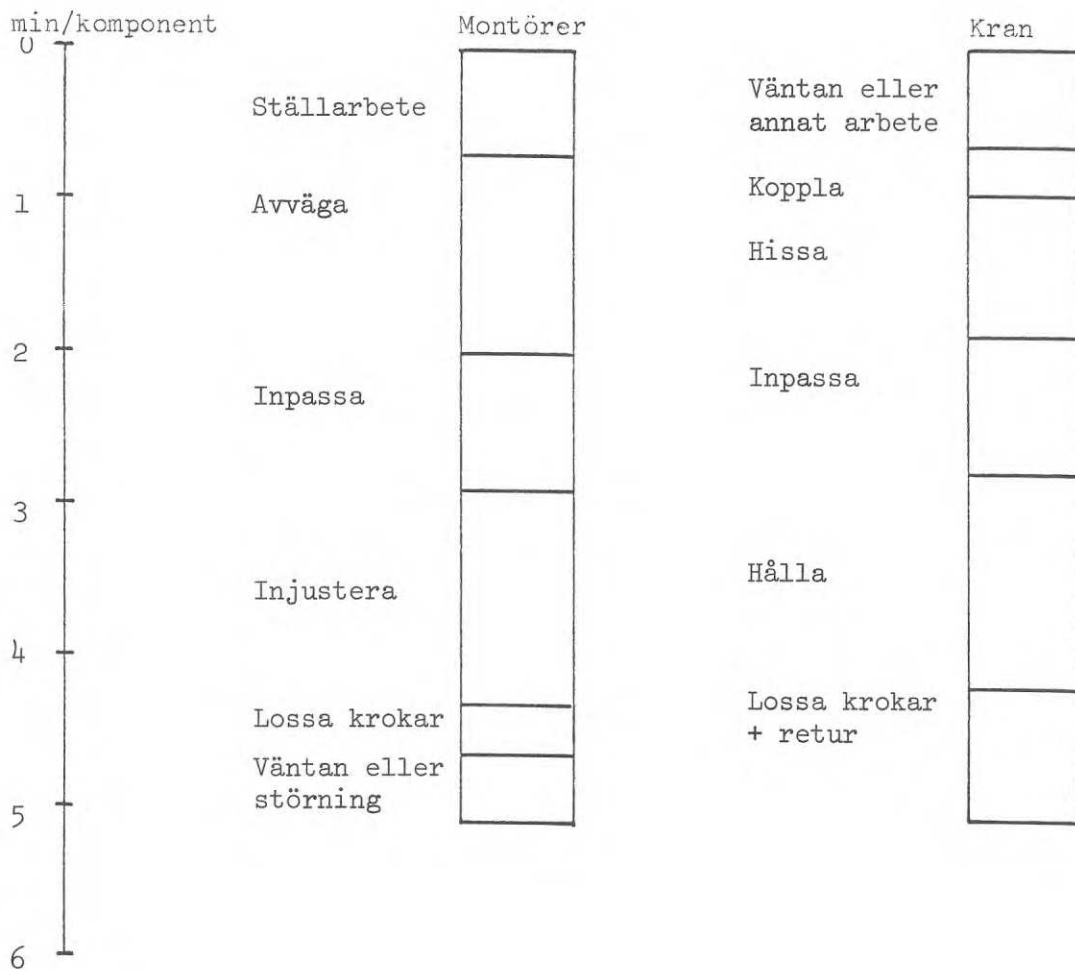
DIAGRAM 3. Verksamhetsdiagram.  
 Total tid för montering av K-komponent.  
 Löpande tid i min per komponent.

Hissa började med att komponenten eller vanligen komponentbunten lämnade upplagsplatsen och slutade med att

kranen satte ned lasten på valvet intill monteringsstället och krokarna lossades.

Inpassa började med att krokarna hakades på den komponent som skulle monteras och kranen lyfte denna till monteringsstället under det att montörerna passade in komponenten i rätt läge. Slutet på arbetsmomentet inträffade när komponenten vilade på upplagen.

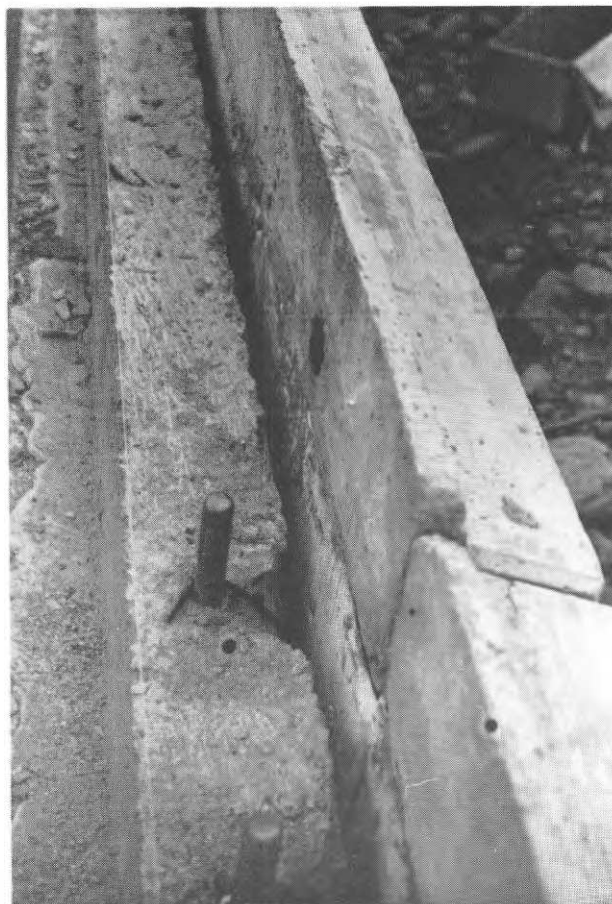
FIG. 20 b. Förankring av  
beklädnadsele-  
ment.

lyftöglorna skruvades bort.  
De två ingjutna fästtrådarna sträcktes och böjdes runt resp. pinnbult där de fästes med svets, FIG. 20 b.

Den rostfria fästtråden som svetsades fast i innanför-  
liggande bult satt i många  
fall för lågt placerad och  
blev därigenom ibland för  
kort.

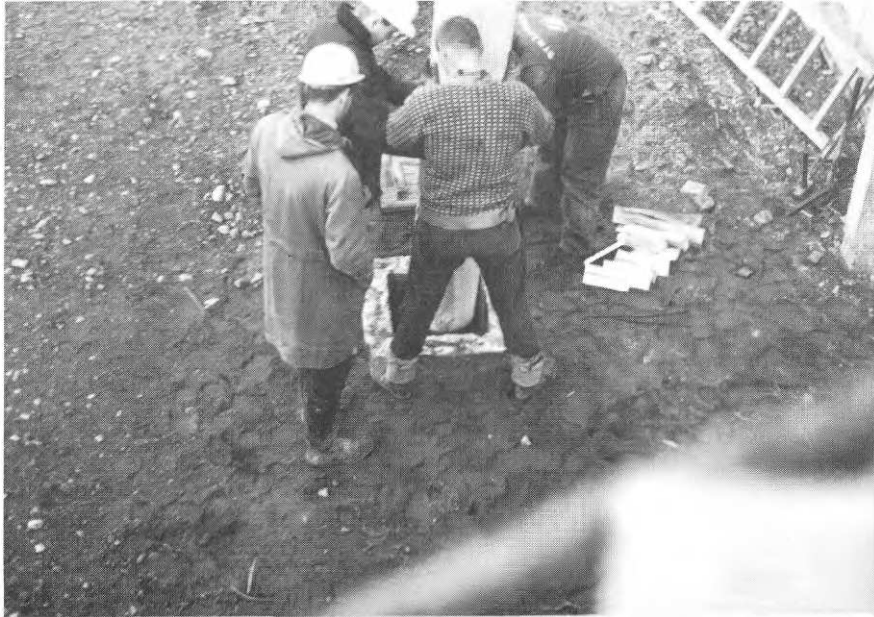
FIG. 22 c. Inpassning av pelare i holk.  
Insertion of column into socket.

Monteringsmetod: Pelaren uppmättes och höjdjustering utfördes med en bult som gängades i en ingjuten hylsa i pelarens botten. Lyftet skedde med en stropp, anbringad omedelbart under en av pelarens fyrkantiga delar. Efter inpassning i holken, FIG. 22 c, vreds pelaren i rätt läge med ett spett anbringat i en särskild håltagning i pelarens nederdel. Lodläget kontrollerades vanligen med vattenpass på 2-våningspelare och med optiskt instrument på 3-4-våningspelare, samt justerades med tråkilar, FIG. 22 d, som drevs ned mellan pelaren och holkväggen.

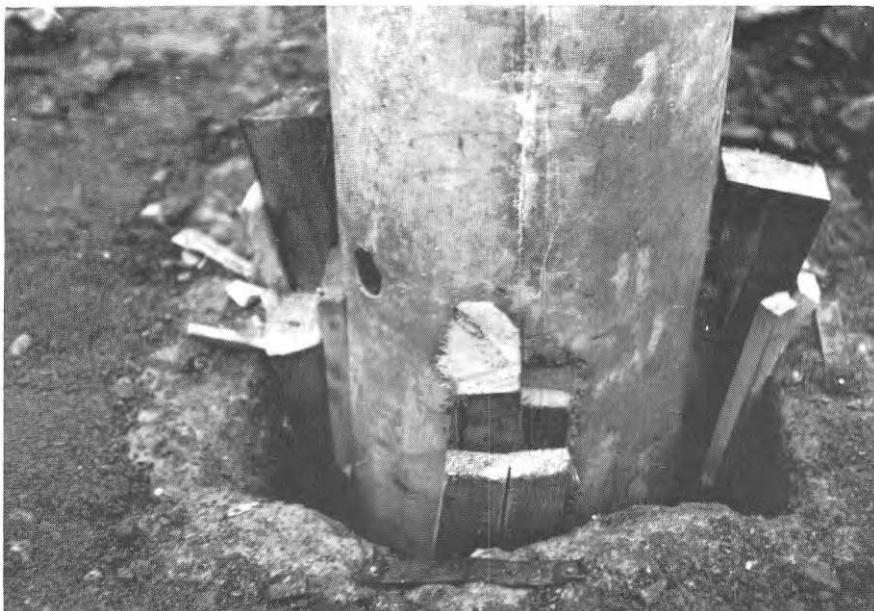
FIG. 22 d. Fastkilning av pelare före holkjutning.  
Wedges round column before casting of socket.

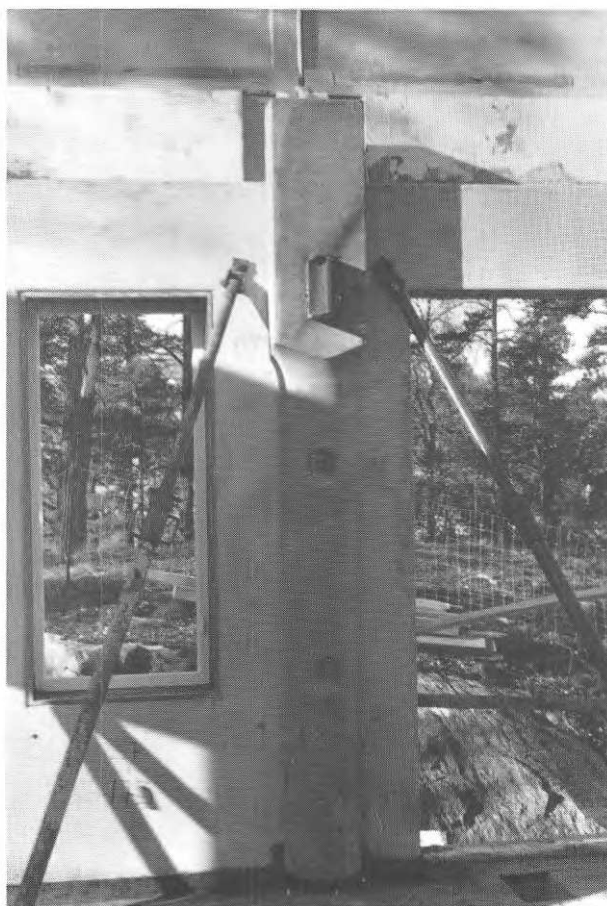
FIG. 23 b. Monterad  
halvpelare.

Half-column  
in position.

Pelaren, FIG. 23 b, lodades in och fästbultarna fastdrogs.

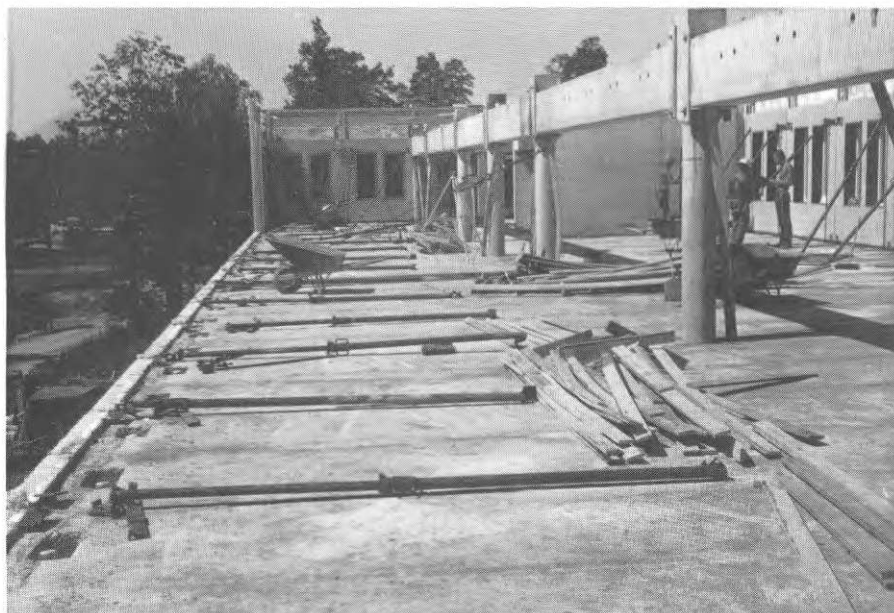
FIG. 24 b. Bjälklag förberett för montering av fasadelement.

Floor slabs prepared for erection of external wall panels.

- Förberedelser: Stagen bars ut till sina platser, FIG. 24 b. I bottenvåningar, där bjälklag saknades, måste förankringpunkter för stagen ordnas. Ibland borrning av hål i befintliga betongkonstruktioner, FIG. 24 c, ibland utläggning och förankring av träreglar, FIG. 24 d. Pinnbultarna, som utgjorde upplag och höjdjustering, fick under foggjutning betongbruk i gångorna och måste i de flesta fall rensas med gängsnitt. Pinnbultarna försågs med muttrar och upplagsbrickor.

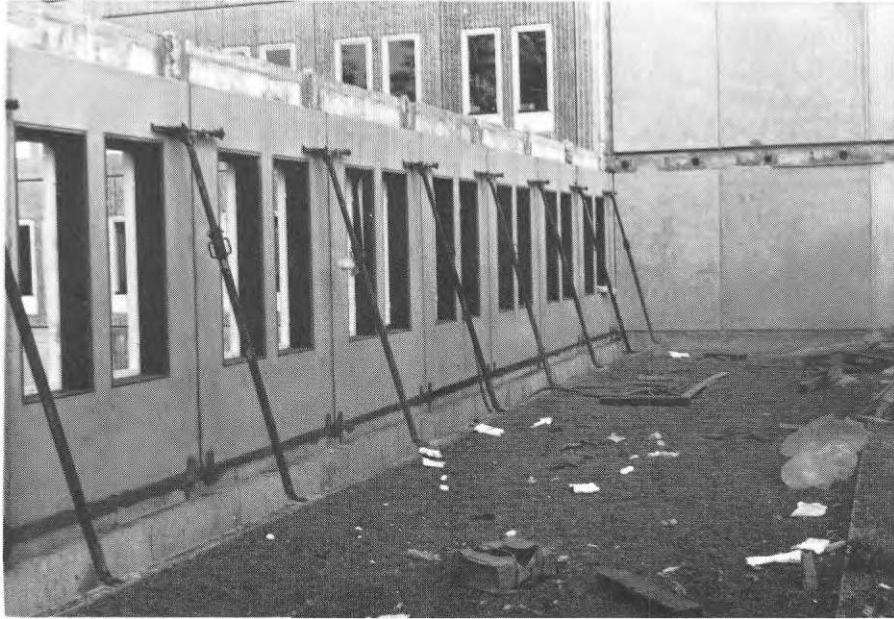
FIG. 24 c. Förankring av stag i plastgjuten konstruktion.  
Anchorage of ties in in-situ cast structure.

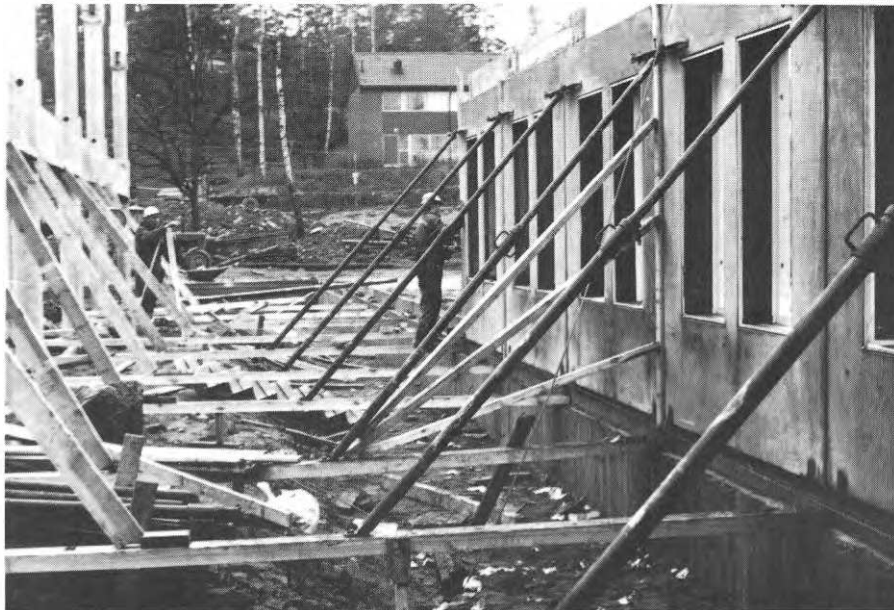
FIG. 24 d. Förankring av stag i provisoriska träreglar.  
Anchorage of ties in temporary studs.

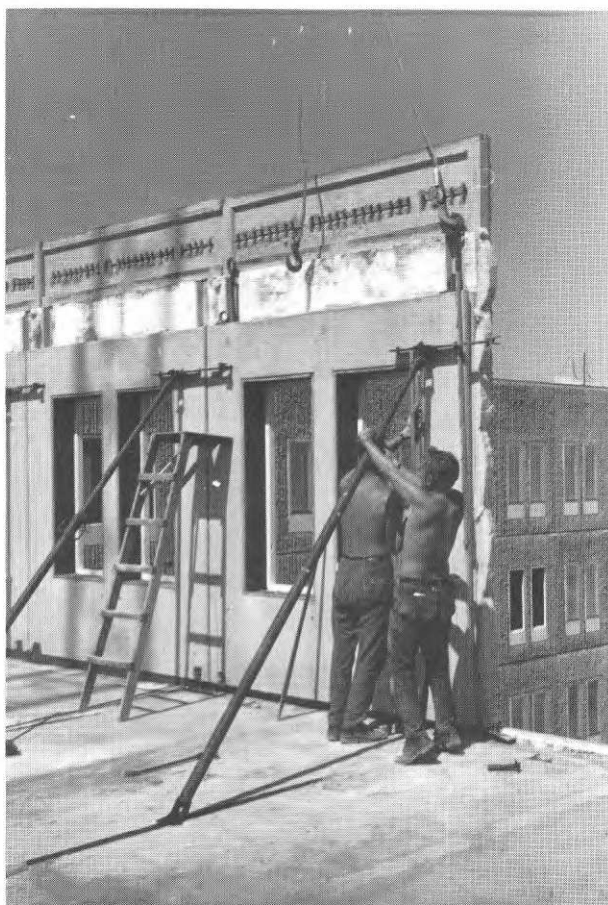
FIG. 24 f. Avvägning och justering av fasadelementets lodläge.  
Levelling and adjustment of external wall panel to vertical.

Komponenten justerades in med spett så att dess nedre kant stod på rätt plats. Kranen fick därefter släppa hela elementvikten men vänta med slakavirar tills montering var klar. Komponentens justerades in på rätt höjd med hjälp av avvagningsinstrument och muttrarna på upplagsbultarna, som reglerades med en skiftnyckel och i sidled med hjälp av vattenpass och stagets regleringsskruv, FIG. 24 f. Komponentens placering i husets längdled justerades in med hjälp av spett och dess läge syftades in med utgångspunkt från underliggande komponent. I husets tvärlid skedde injustering från en vid komponentens innersida utsatt linje som markerats med färgad tråd. När komponenten stod perfekt firade kranen så att lyftkrokarna kunde hakas av. Lyftöglorna skruvades loss, hakades fast på lyftkrokarna, och kranen hämtade nästa komponent som kopplaren under monteringsgången försett med kartisolerings- och lyftöglor av vilka det fanns flera omgångar.

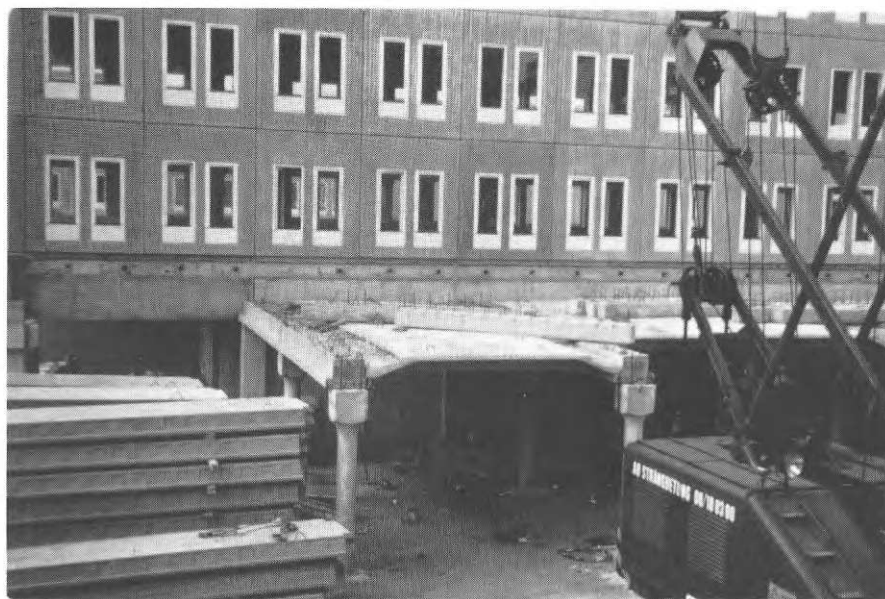
FIG. 26 b. Gårdsbjälklag bestående av TTK-kassetter under  
montering.

Courtyard floor slab consisting of TTK cassettes  
seen during construction.

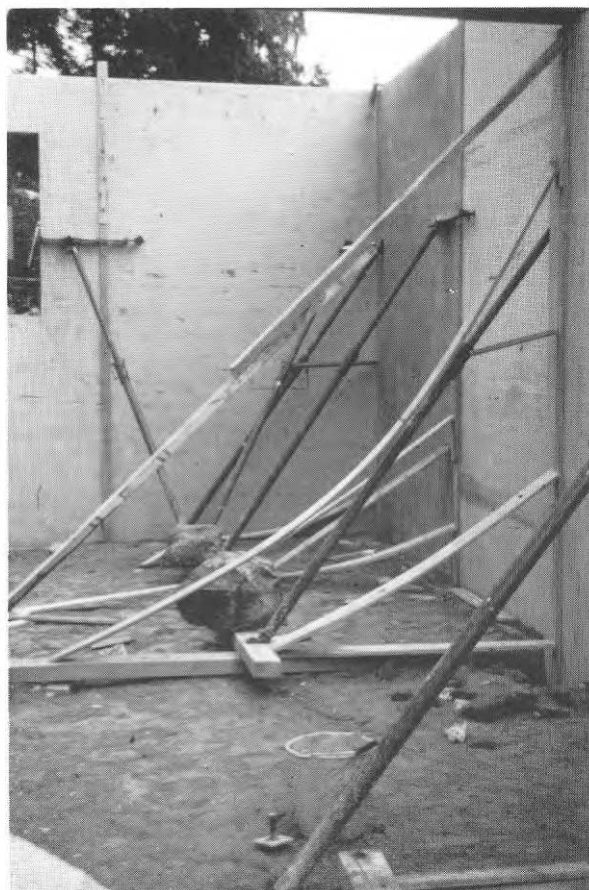
FIG. 27 b. Monterade väggelement stagade i provisoriska träreglar och formsatta för foggjutning.

Wall element in position with ties in temporary timber studs and with shuttering ready for casting of joints.

- Kontrollavvägning gjordes innan montör reste stege mot komponenten för att lossa krokar och lyftöglor. FIG. 27 b visar monterade V-komponenter.
- Monteringstid:               Total monteringsstid för V-komponenter har i medeltal uppgått till 28,7 min i löpande tid per komponent (beräkningen gjord på 34 komponenter).

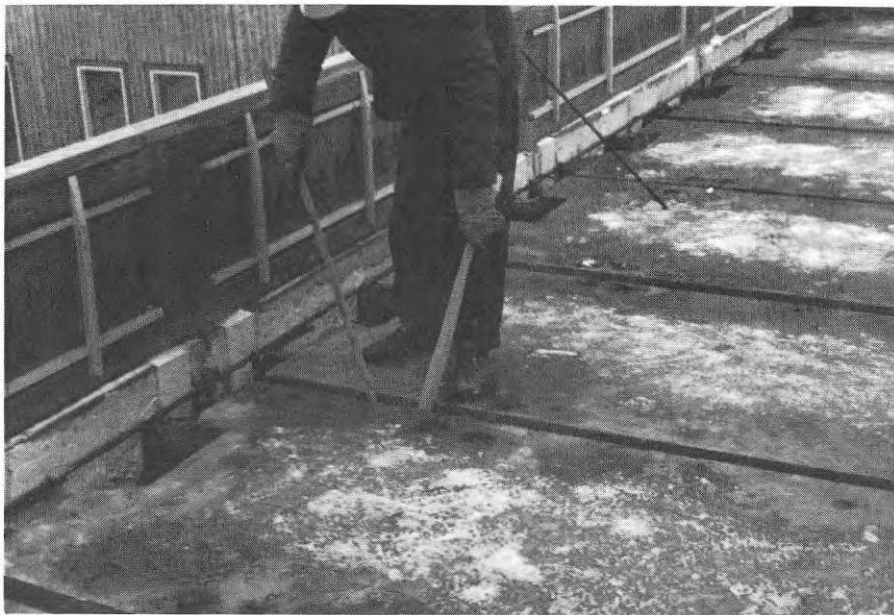
FIG. 28. Läggnig av skumplastremsa i fog mellan bjälk-  
lagselement.

Laying of strip of foam plastic in joint between  
floor slab units.

Arbete	Stud. mängd	Enhet	Tid, man-minuter per enhet
<u>Avskärning av lyftöglor på D-, K- och T-komp</u>			
4 öglor på D- och T-komp resp. 3 st på varje K-komp bortskars av en svetsare med hjälp av skärbrännare.	55	ögla	0,6
<u>Läggning av skumplastremsa i fogbotten</u>			
Remsorna (ca 50 x 20 mm) levererades kapade i längder på ca 2 m. 1 man lade ut dem, med hjälp av en ca 1 m lång träpinne, som botten tätning i fog mellan D-komp. Se FIG. 28 och 29.	151	fog-meter	0,3
<u>Tätning av hål med mineralull i hålbjälklag före foggjutning</u>			
1 man rev bitar av isoleringsmattor och tätade de yttre hålen på varje D-komp i den ände som vetter mot fasaden.	18	hål	0,3
<u>Tillskärning och läggning av papp i fog mellan kortändar på D-komp</u>			
Från asfaltpapprulle revs bitar med ca 10 cm bredd. Pappen placerades i fogen mellan kortändar D-komp resp. D-K-komp (fog över balk). Se FIG. 29 och 30. Pappen utgjorde tätning samt underlag för fogarmering. Arbetet utfördes av 1 man.	27	fog-meter	0,9

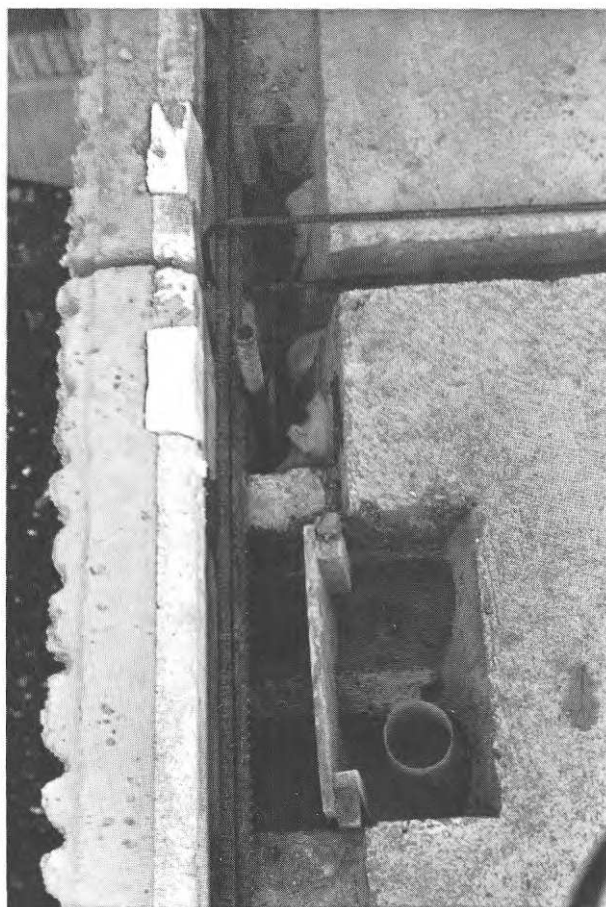
FIG. 31. Detalj av fog mellan bjälklagsplatta och fasadelement.

Detail of joint between floor slab element and external wall panel.

Arbete	Stud. mängd	Enhet	Tid, man- minuter per enhet
<u>Montering av träform i D-komp vid fasad</u>			
Formen sattes över de mittersta håligheter i bjälklagselementets fasadände, för att avskärma ursparing för el- och VVS-installationer. Den var tillverkad av plywood och kilades fast, se FIG. 31. Inmätning av läget skedde från insidan av isolering på S-komp. Arbetet utfördes av 1 man.	12	form	0,9
<u>Montering av form under D-komp med hjälp av formstöttor</u>			
Formen sattes för att tätas den hålighet som uppkom i anslutningen mellan två vid varandra liggande D-komponenter och upplagsbalken. En ca 50 cm lång formbräda sattes under D-komponenterna mot balksidan och stämpades mot underliggande bjälklag. Se FIG. 32. Arbetet utfördes av 1 man.	12	form	1,0
<u>Rivning och förflyttning till nästa bjälklag av ovanstående form</u>			
Formarna lossades och hopsamlades i buntar som lades i fönstren. Formbrädan var vanligen fastspikad på stämpan. En man sträckte upp formarna en och en mot ovanliggande bjälklag där de mottogs och placerades på kärra för utkörning på bjälklaget. För arbetet fordrades minst 2 man, och det utfördes innan fasadkomponenterna på gjutet bjälklag hade monterats.	30	form	0,6

<u>Utläggning av armering i fasad</u>			
Armeringsjärn $\phi$ 16 utlades i fogen mellan D- och S-komponenterna. Se FIG. 31. Järnen lades i längder på ca 10 m. I hörn vid trapphus bockades de in i fogen mellan D-komponent och trapphus. Arbetet utfördes av 1 eller 2 man.	20	m	0,1

Arbete	Stud. mängd	Enhet	Tid, man- minuter per enhet
<u>Montering av byglar i fasad</u>			
I varje fog mellan D-komponenterna monterades i fasadänden som förtagningsarmering en bygel $\phi$ 10. Den lades runt längsgående fasadarmring. Efter foggjutning justerades bygeln i horisontalläge. Se FIG. 29 och 31. Montering och justering utfördes av 1 man.	65	bygel	0,3
<u>Najning av armeringsjärn i fasad</u>			
Längsgående fasadfogsarmering enl "utläggning av armering i fasad" najades fast vid de 2 pinnbultarna i ö.k. på varje S-komponent. En najning per 1,2 m fasadlängd. Se FIG. 31. Arbetet utfördes av 1 man.	22	najning	0,6
<u>Utläggning av järn i pelarraden</u>			
Armeringsjärn $\phi$ 16 i längder om 10 m lades i fogen mellan D-komponenternas kortändar över balk. Genom pelarna leddes järnen i särskilda håltagningar. Se FIG. 30 och 33. Arbetet utfördes av 1 eller 2 man.	26,4	m	0,2
<u>Formsättning av anslutning pelare-balk</u>

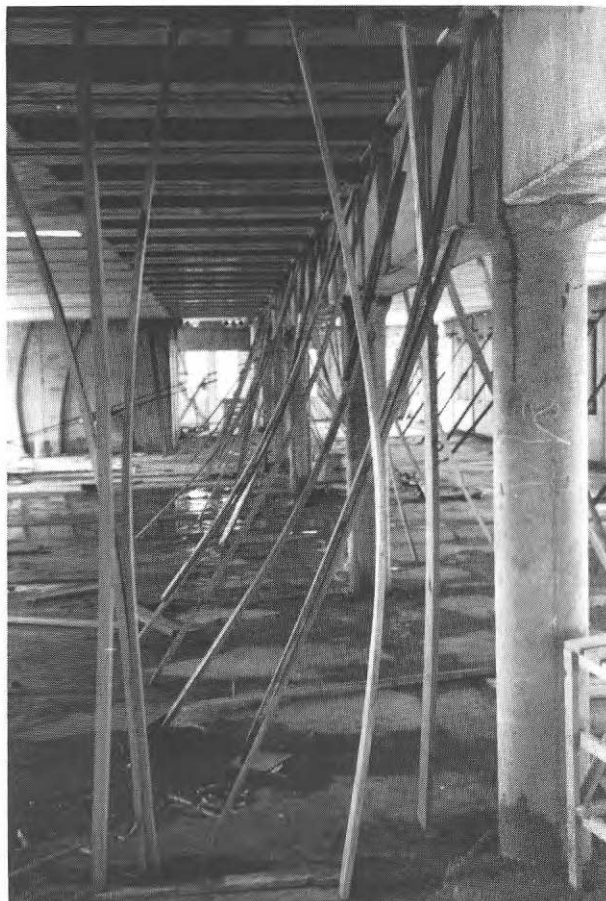
FIG 32. Formsättning av bjälklag före foggjutning.

Formwork to floor slabs before casting of joints.

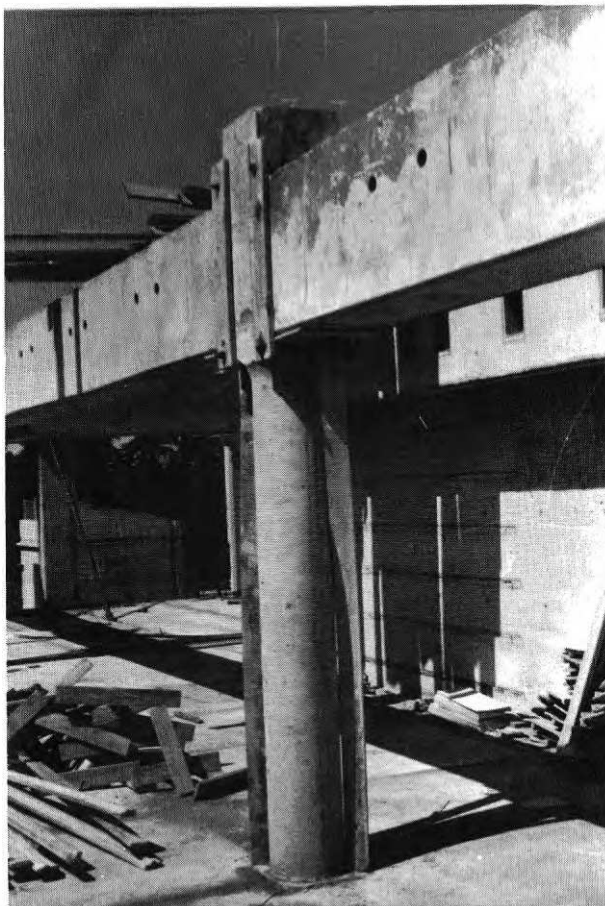
FIG. 34. Formsatt an-  
slutning mel-  
lan pelare  
och balk.

Formwork to  
junction be-  
tween column  
and beam.

I vertikala fogen sattes formbräder som fästes medelst genomgående pinnbultar eller tvingar. För att erhålla kupig fogyta hade på formbrädan monterats en halvcirkelformad hårdgummilist. I u.k. balk formsattes fog och ursparing med en plywoodplatta som stämpades mot bjälklag. Se FIG. 34 och 35. På plattan fanns monterade dels en hårdgummilist i kanten mot pelaren, dels en ca 1 cm förhöjning som passade i ursparingen så att denna efter foggjutningen fick en infälld bottenyta. Arbetet utfördes normalt av 2 man.	14	anslutning	10,2
<u>Avformning av anslutning pelare-balk</u>			
Formning enl ovan borttogs och över-skottsbruk på element skrapades bort. Formarna rensades från kvarvarande bruk. Arbetet utfördes av 2 man. Se FIG. 36.	7	anslutning	3,6

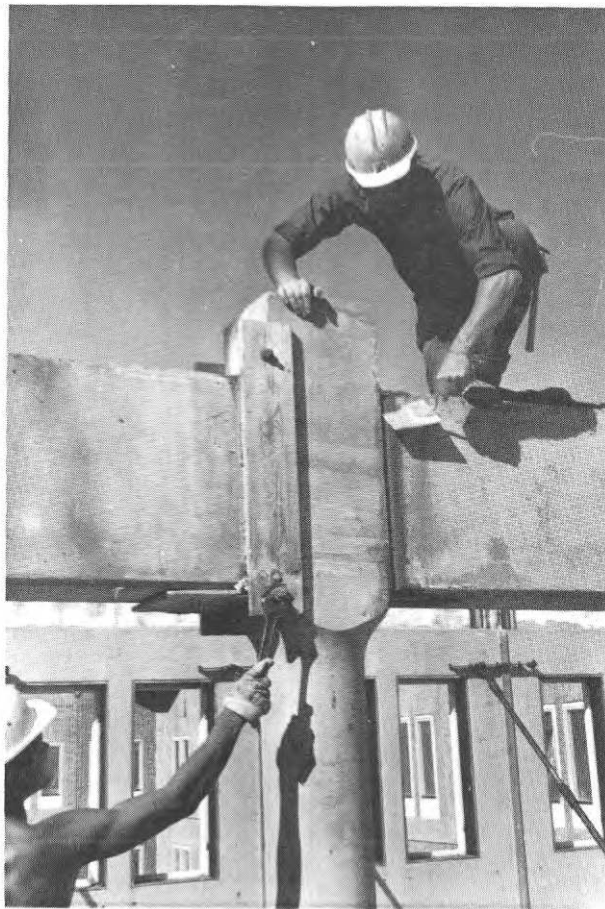
FIG. 36. Avformning och renskrapning av anslutning mellan pelare och balk.

Stripping and cleaning of junction between column and beam.

FIG. 37. Formsättning av vertikalfog mellan fasadkomponenter.

Formwork to vertical joint between external wall panels.

Arbete	Stud. mängd	Enhet	Tid, man- minuter per enhet
<u>Formsättning av vertikalfog mellan S-komponenter</u>			
För formsättningen användes en formbräda. Denna fästes med träskruv c/c 800 mm i fogursparingen som förankrats med mothåll i form av små träbitar. Dessa träbitar fästes på skruvarna, varefter formbrädan sköts ned över fogen. Skruvarna drogs med hylsnyckel. Se FIG. 37. För att erhålla kupig fogyta hade man monterat en halvcirkelformad hård gummilist på formbrädan. Arbetet utfördes av 1 man.	15	form	2,6
<u>Igjutning av pelarholk</u>			
Efter kilning av pelaren fylldes holken upp till u.k. kilar med smidigt bruk. När detta brunnit borttogs kilarna och resterande del igöts. Arbetet, som vanligen inkluderade blandning av bruk, fordrade 2-3 man.	2	holk	14,5
<u>Gjutning av vertikalfog mellan S-komponenter</u>			
Smidigt bruk blandades och transporterades i kärria till bjälklaget. Trattliknande anordning av exempelvis styv papp monterades över fogmynningen. En man fyllde bruk i en hink och räckte denna till den andre mannen som stod på stege bredvid fogen. Bruket hölls långsamt ned i fogen där det vibrerades med ett armeringsjärn och genom lätta slag på formbrädan. Se FIG. 38. Efter gjutning borttogs trattanordningen och fogmynningen rensades från överskottsbruk.	17	fog	5,8

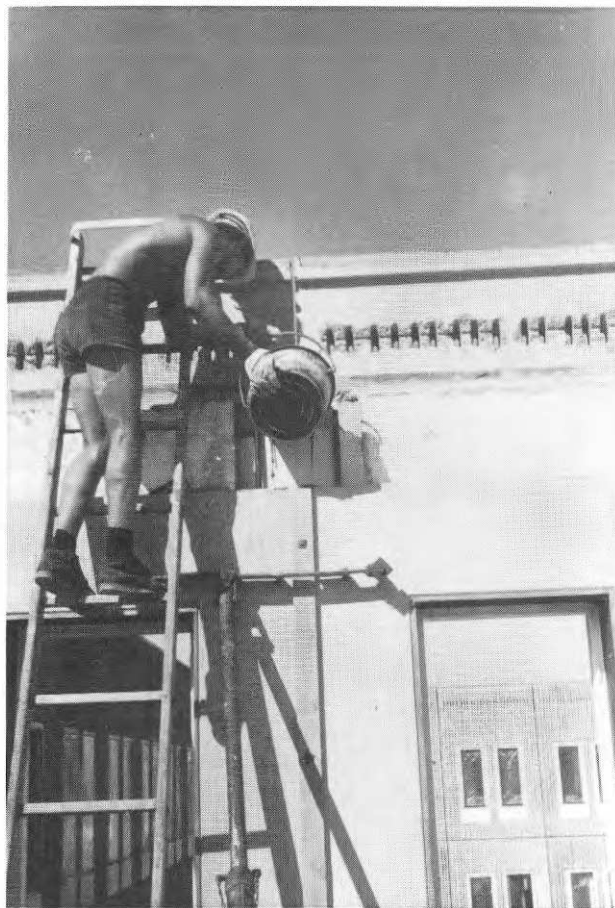
FIG. 38. Gjutning av fog  
mellan fasadele-  
ment.

Casting of joint  
between external  
wall panels.

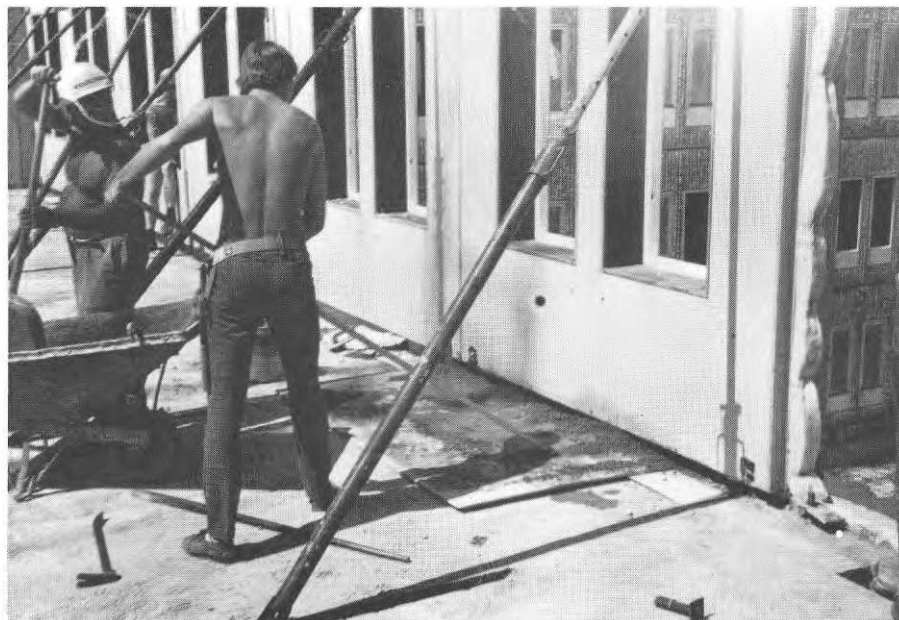
FIG. 39. Understopning av fasadelement.  
Grouting of external wall panels.

Jordfuktigt bruk blandades och transporterades till bjälklag i kärra. Framför fogen lades en plywoodskiva för att skydda bjälklag och ventilationsursparing. Bruket lades på skivan och stöttes in i fogen med en bräda. Se FIG. 39. Ursparingar för uppslagsbult fylldes och hela fogytan putsades med handverktyg.  
Foglänge = 2,4 m  
Arbetet utfördes av 2-3 man.

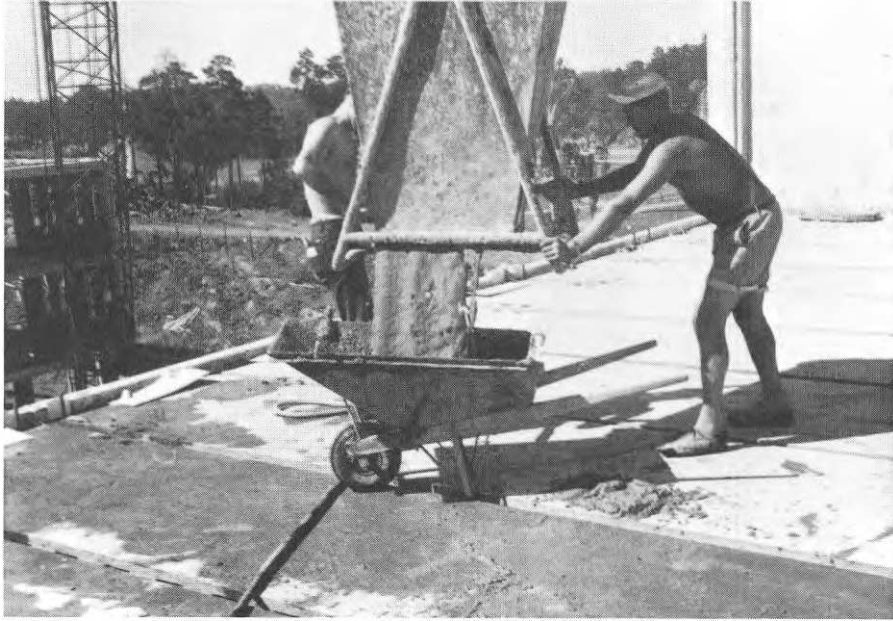
FIG. 40. Fogbruk fylles i kärria för utkörning på valv.  
Slurry being loaded into barrow before wheeling  
out onto floor.

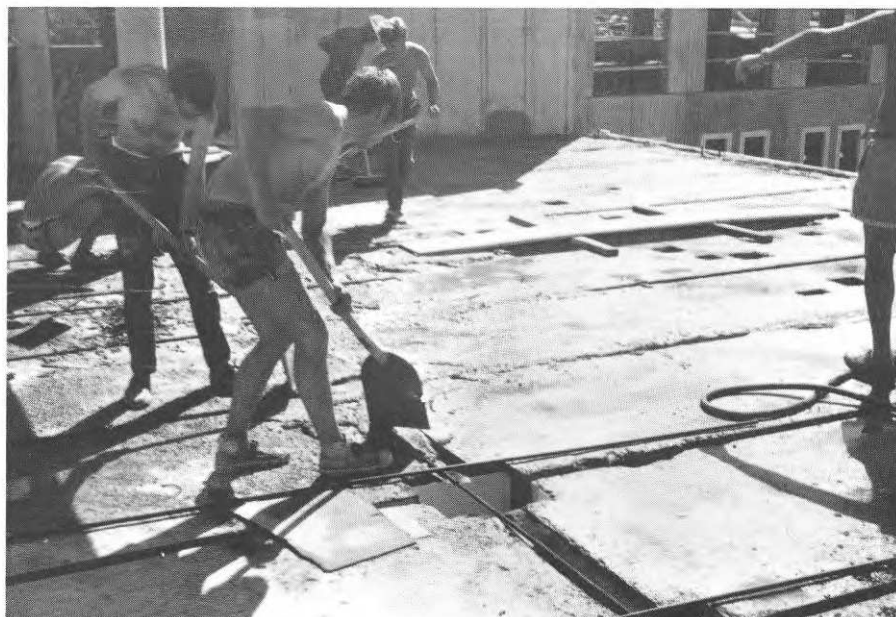
FIG. 42. Bruket skyfflas ned i fogarna.  
Slurry being shovelled into the joints.

Arbete	Stud. mängd	Enhet	Tid, man- minuter per enhet
<u>Efterputsning av bjälklagsfog</u>			
Sedan fogbruket satt sig ordentligt och styvnat (2-4 tim efter gjutningen) skrapades överskottet bort med en skyffel. Runt pelare och ursparingar i fasad put-sades bruket med en padda. Bjälklaget so-pades rent från bruksrester och alltför släta fogytor ruggades lätt med kvast. Normal arbetsinsats: 2-3 man.	749	fog- meter	0,8
<u>Igjutning av ursparing för staginfästning</u>			
Vid gjutning av bjälklag gjordes i fogen mellan D-komponenternas långsidor en ur-sparing för senare infästning av stag till S-komponenter. Denna ca 1 m långa urspa-ring göts efter stagens borttagande igen med smidigt fogbruk. Gjutningsutförande enligt "Gjutning av bjälklagsfogar". Arbetet utfördes av 1 man.	12	urspa- ring	3,3
<u>Gjutning av fog mellan pelare och balk</u>			
Smidigt bruk blandades i tombola och transporterades till bjälklag i kärra. En man fyllde en hink med bruk och räckte denna till andre mannen på balken. Denne höllde bruket i fogen via en lutande ränna. Se FIG. 43. För att säkerställa fullständig utfyllnad av upplagsursparing fanns i bal-ken ett ingjutet plaströr som mynnade i ursparingsens ö.k. Därmed förhindrades upp-komst av luftfickor. Röret fylldes efter foggjutningen med bruk. Arbetet utfördes av 2 man.	14	fog	13,6

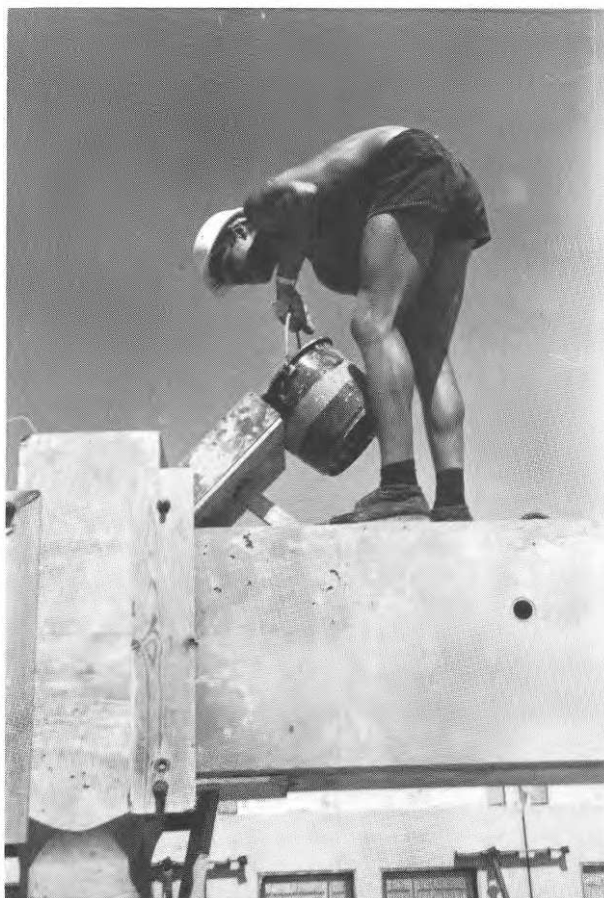
FIG. 43. Gjutning av fog mellan  
pelare och balk.  
Casting of junction be-  
tween column and beam.

<u>Efterlagning av fog mellan pelare och balk</u>			
Tillredning av bruk och arbetsutförande enligt "Efterlagning av vertikalfog mel-lan S-komponenter". I den vertikala an-slutningsfogen efterlagades endast den undre halvan, då den övre halvan skulle skymmas av undertak resp. innervägg. För efterlagning av den infällda bottenytan på upplagsursparingen användes special-verktyg. Arbetet utfördes av 1 man.	15	fog	6,0

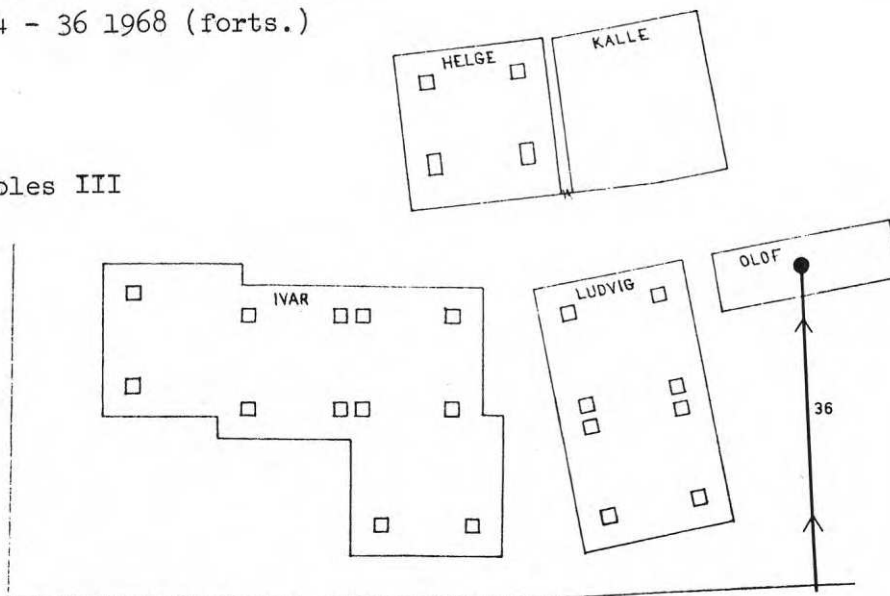
Kran: Coles III

Kranplacering och förflyttning  
Vecka 34 - 36 1968 (forts.)
