Hur skall 30- och 40-talshusen byggas om?

Kostnader, teknik och miljö för tre alternativ.

R78:1982

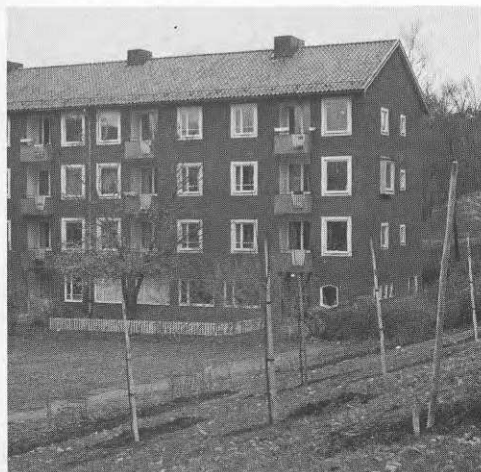
Figur 2.1 Den vanligaste hustypen från 1930-55 är friliggande lamellhus. De flesta är 10-12 m djupa och har 2-4 våningar

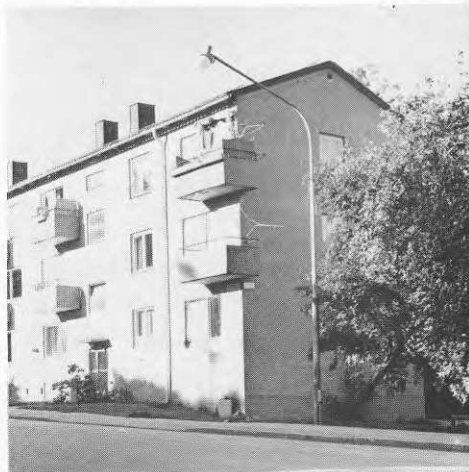
Figur 2.2 Smalare lamellhus finns framförallt i Stockholm, där de är helt dominerande bland de halvgamla flerbostadshusen

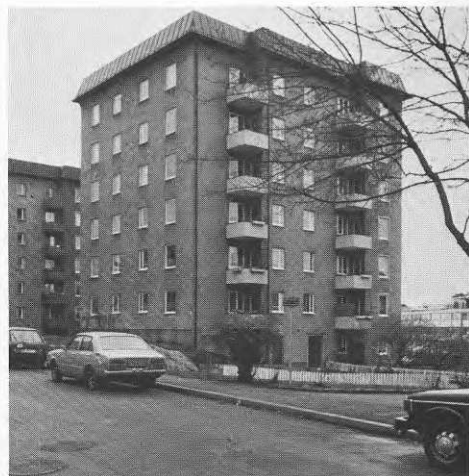
Figur 2.4 Punkthus, som byggdes framförallt under periodens senare del ligger oftast helt fria i städernas utkanter eller närförorter

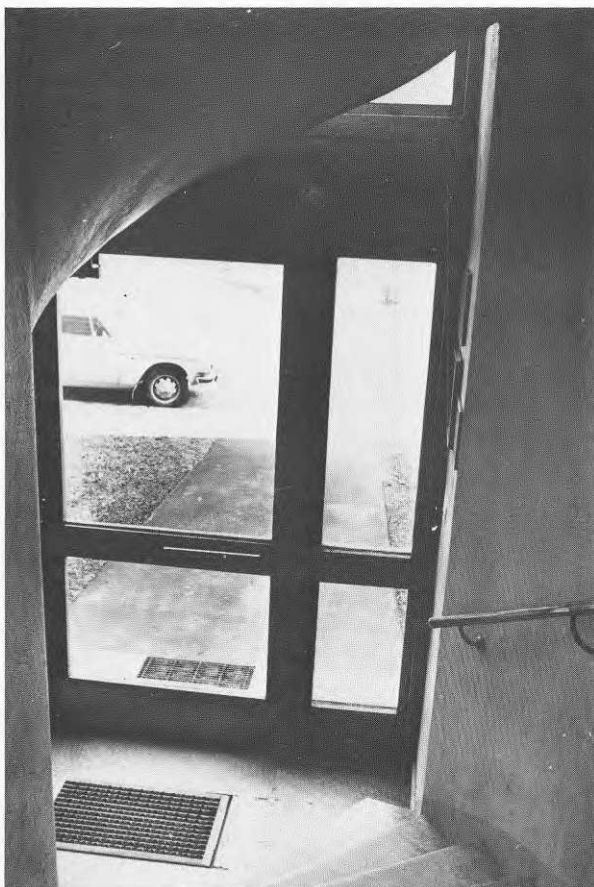
Figur 2.7 Första bostadsplanet i lamellhusen ligger i allmänhet en halv-trappa upp från entrén

Handikapptillgängligheten i husen är dålig. Förutom att små mått i lägenheterna, och smala dörrar ofta gör dem svåra att använda för rullstolsbundna, finns det sällan möjlighet att nå lägenheterna utan att ta sig uppför trappor. De flesta av lamellhusen har entrén i ett halvplan i trappan (se figur 2.7). Ofta finns även en utvändigt entrétrappa. Hiss finns bara i 5-våningshus och högre. Även hus med hiss har vanligen en del trappsteg upp till första våningsplanet.

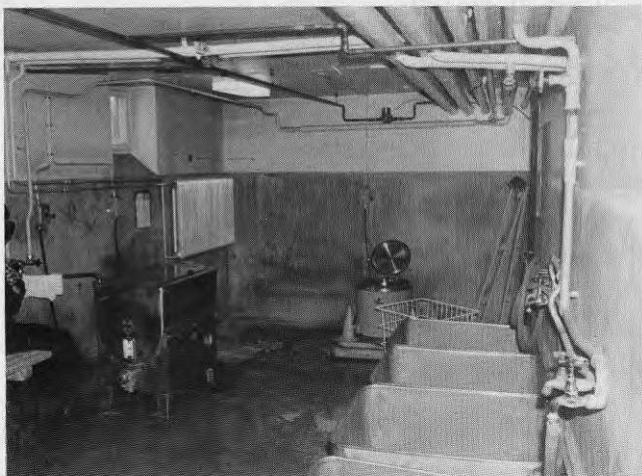
Figur 2.13
Tvättstuga
från 1940-
talet som
ej renove-
rats

I tvättstugorna varierar standarden avsevärt beroende på om renovering skett och om den ursprungliga utrustningen finns kvar. Se figur 2.13 och 2.14.

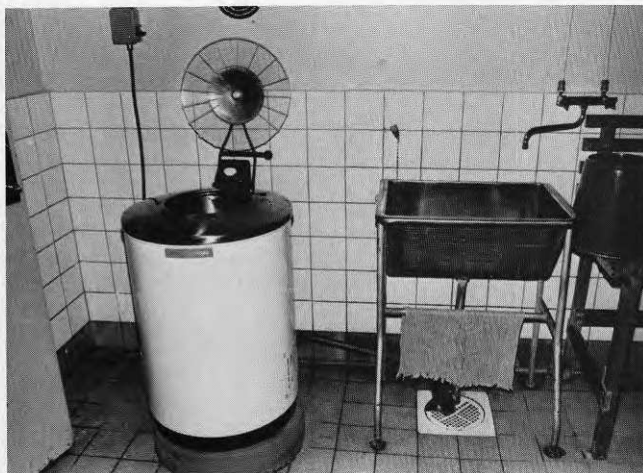
Figur 2.14
Tvättstuga
från 1940-
talet som
renoverats

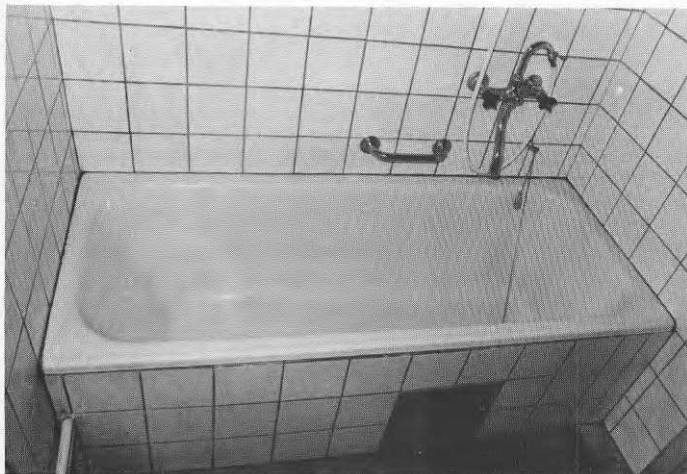
Figur 2.16 Inmurade badkar var vanliga

Figur 2.15 - 2.17 visar sanitetsinstallationer i badrum från 1930- och 1940-talen.

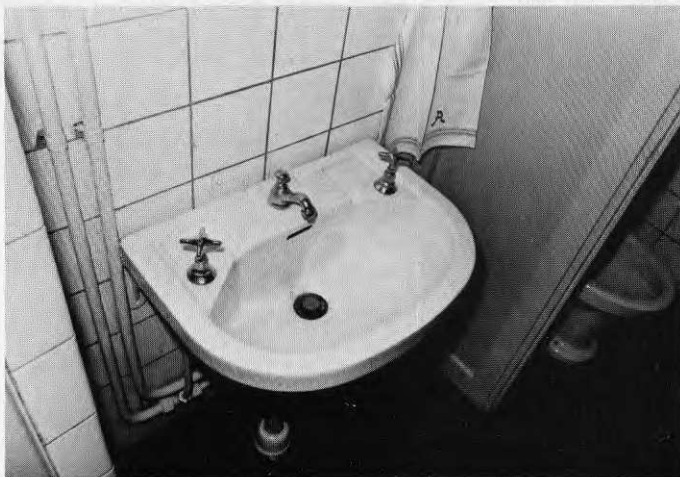
Figur 2.17 Tvättställ med vattenblandare. Det var annars vanligt med separata tappventiler

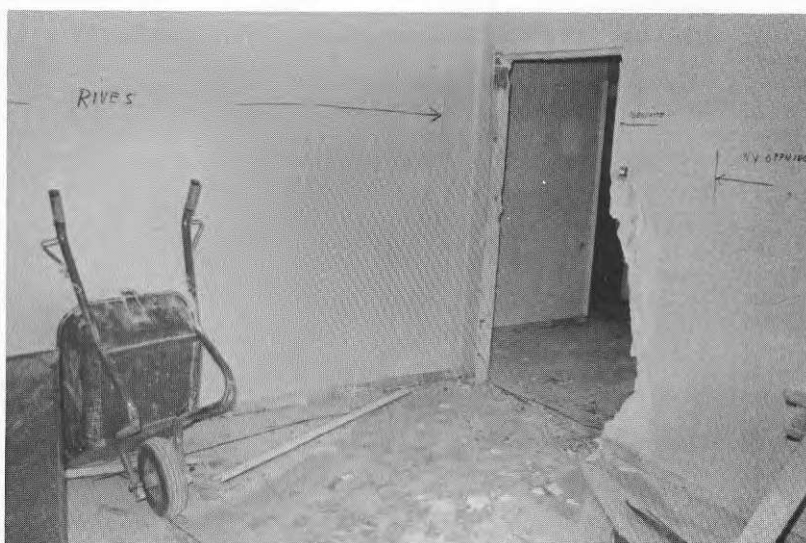
Figur 2.21 Stora ingrepp i en befintlig stomme

De knappa måtten ger också problem när det gäller nya installationer. Det kan vara svårt att finna plats för eventuella nya schakt för rör och ventilationskanaler. Ännu svårare är det i allmänhet att få plats för en hissinstallation med tillhörande service- och kommunikationsutrymmen på ett bra sätt. Att ta lägenhetsyta försämrar hissens ekonomiska underlag och går sällan att göra utan avsevärda ingrepp i lägenheterna. Trapphusytan räcker inte till för en ordinär hiss, stor nog att rymma en rullstol, och stora ingrepp i trapphusen kan bli dyrbara.

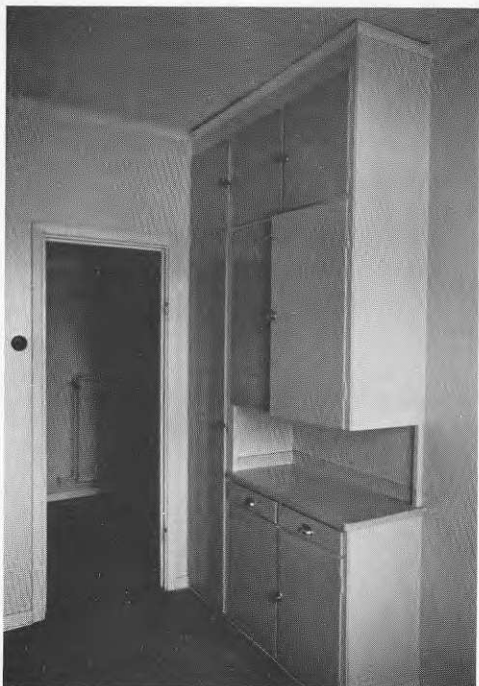
Figur 4.11 Köksinteriör, Jakthunden 4
Högskap och skänkskap till
tak, ca 40 cm djupa

Köken har gasspis, rostfri diskbänk av äldre modell, låg arbetsbänk, grunda lättåtkomliga högskåp och friskluftsventilerat skafferi. Skåpsnickerierna är rejäla och i gott skick (se figur 4.11). Överskåp över disk- och arbetsbänk saknas (se figur 4.12). De minsta köken rymmer nätt och jämnt en matplats för 1-2 personer, de större en för 4.

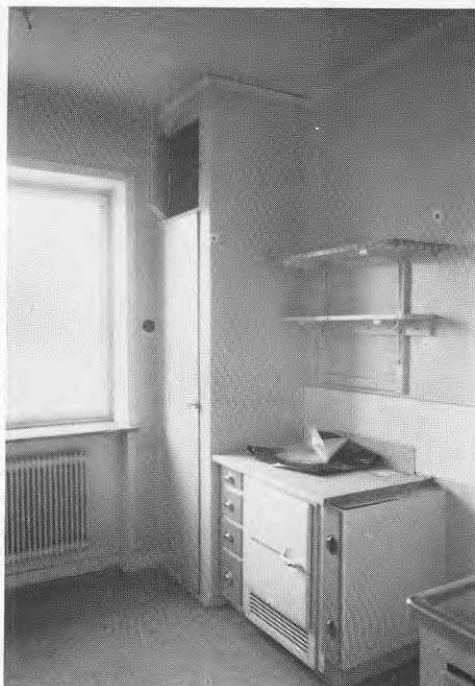
Figur 4.12 Köksinteriör, Jakthunden 4
Friskluftventilerat skafferi
och litet kylskåp. Spisen
demonterad

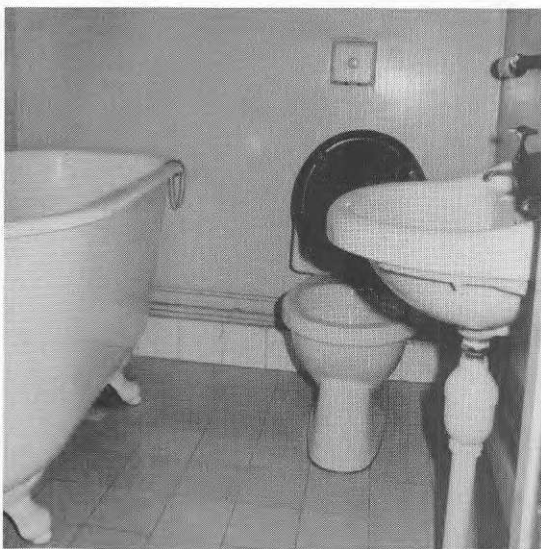
Figur 4.17 Badrum med uteluftventil, Jakthunden 4

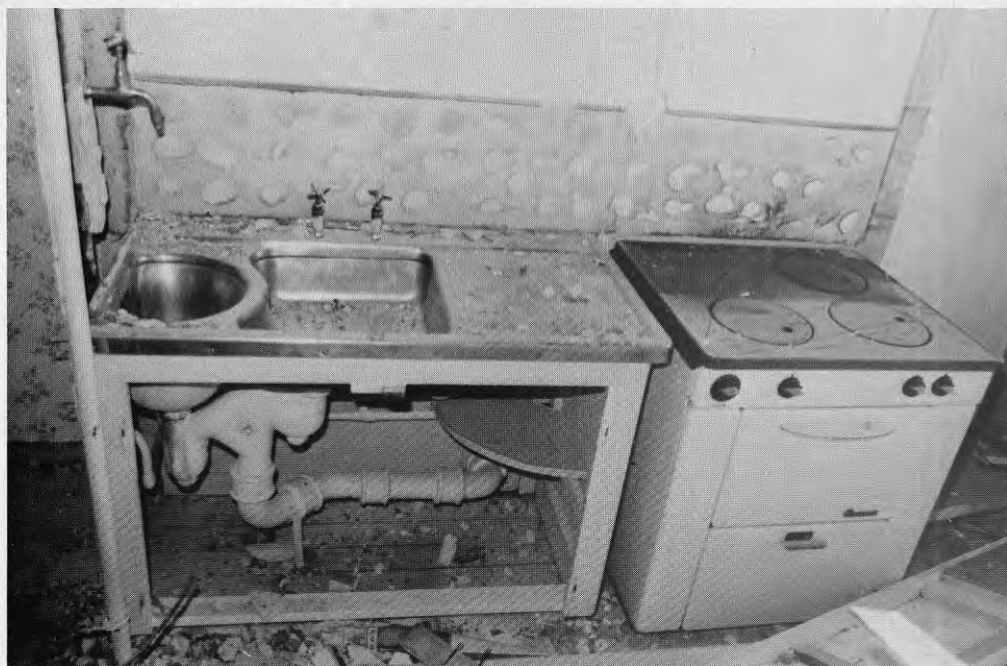
Figur 4.18 Kök under rivning. Rostfri diskbänk utan vattenblandare med separat tappventil över utslagstratt, Jakthunden 4

Diskbänkarna är genomgående av rostfri stålplåt och befinner sig i god kondition. Däremot är ursprungsdiskbänkarna ej försedda med vattenblandare. Utslagstratten har tappventil för kallvatten. Se figur 4.18 och 4.20.

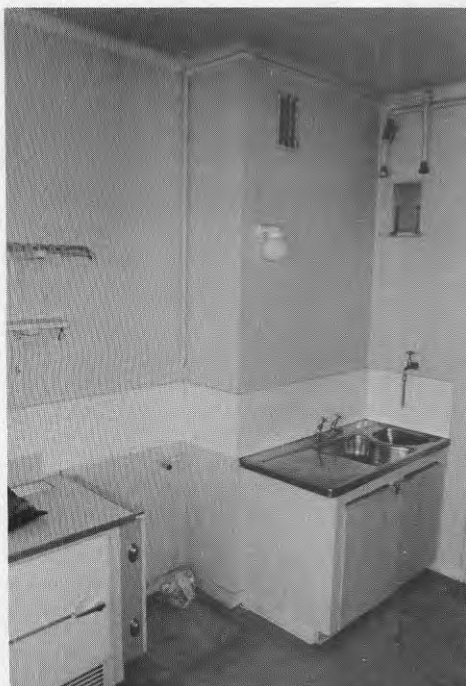
Figur 4.20 Kök. Spisen demonterad.
Jakthunden 4

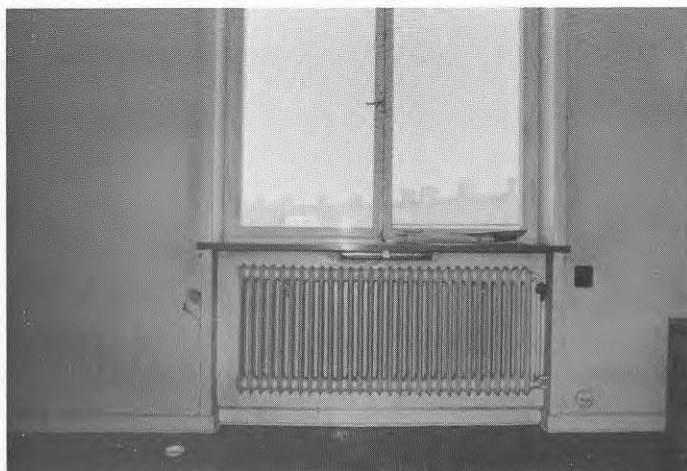
Figur 4.21 Radiator med ovanförliggande springventil, Jakthunden 4

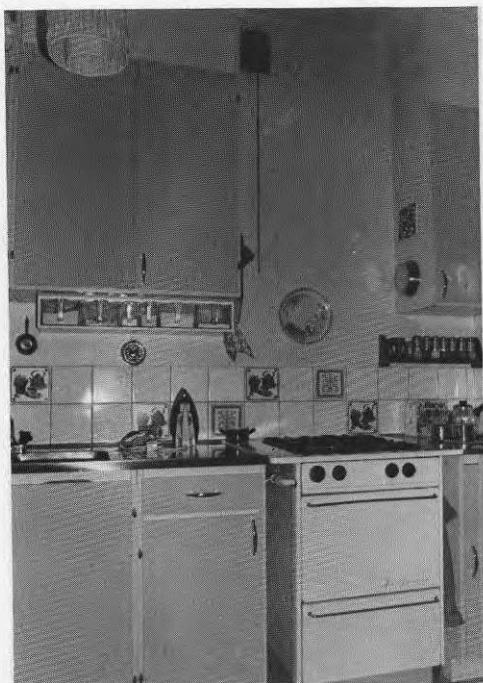
Figur 4.34 Kök i Filaren 7 med ny diskbänk

Sanitetsapparaterna i kök och badrum har delvis bytts under 1970-talet. Nya diskbänkar med blandare har installerats, se figur 4.34, liksom nya badkar, se figur 4.36. Tvättställen har ej blandare, se figur 4.35. Vattenklosetterna är av lågspolande typ, se figur 4.35.

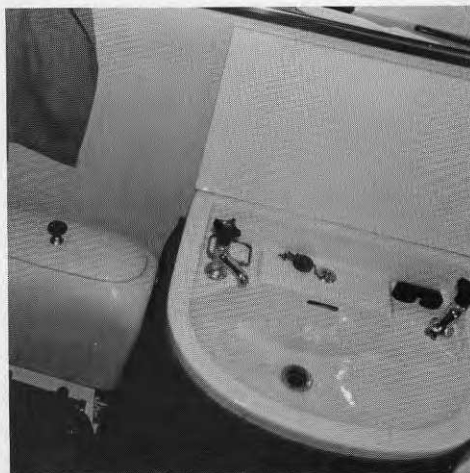
Figur 4.35 Badrum i Filaren 7

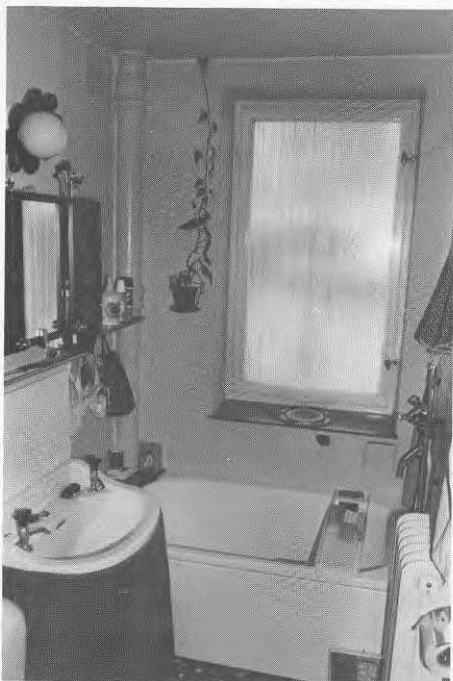
Figur 4.36 Badrum med nytt badkar
Filaren 7

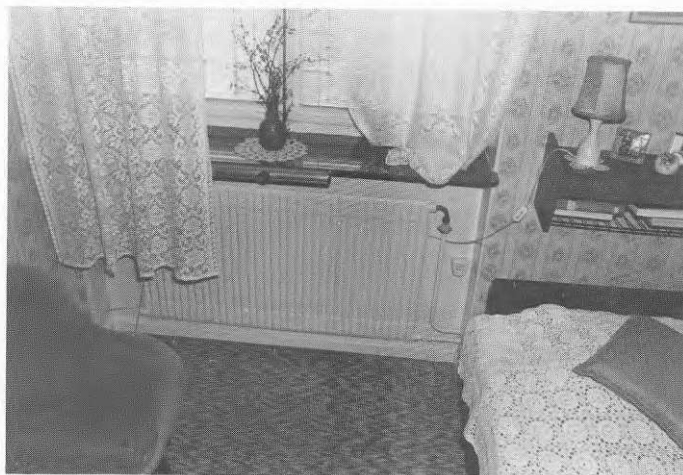
Figur 4.38 Radiator med ovanförliggande springventil, Filaren 7

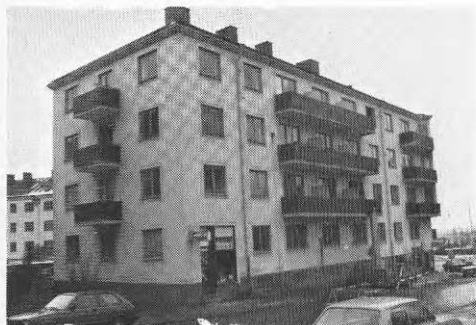
Figur 6.10 Jakthunden 4:s gatufasad före ombyggnad

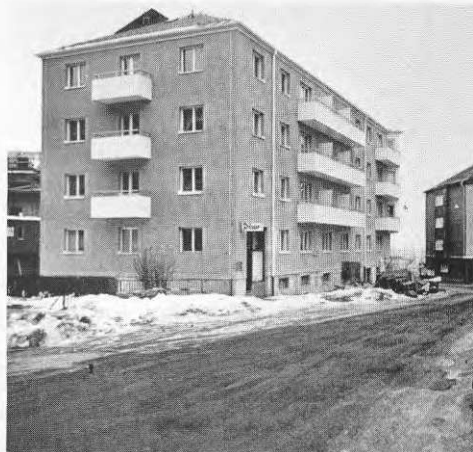
Figur 6.11 Fasaden i figuren 6.10 efter ombyggnad

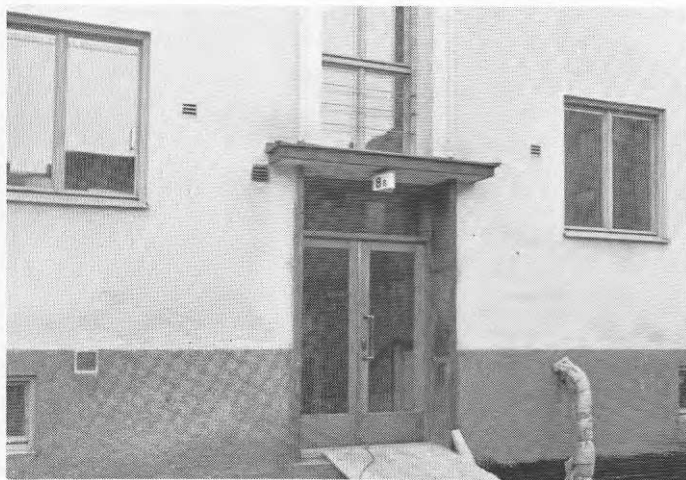
Figur 6.12 En del av gårdsfasaden till Jakthunden 4 före ombyggnad

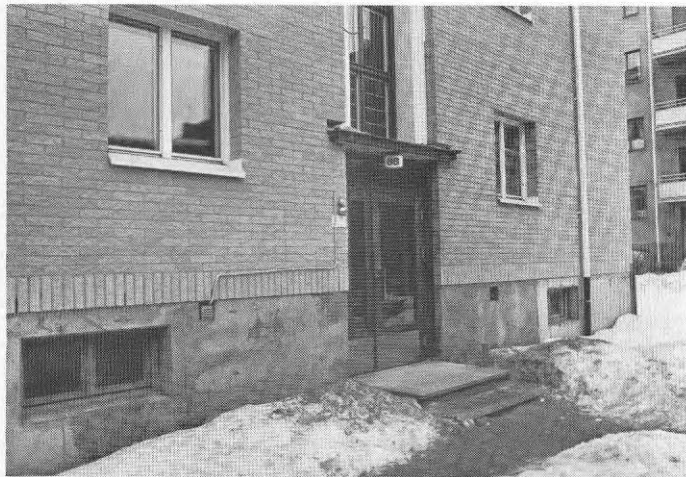
Figur 6.13 Fasaden i figur 6.12 efter ombyggnad med tilläggsisolering

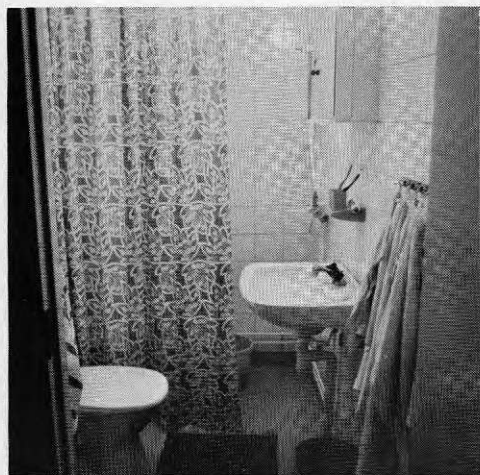
Figur 6.15 Badrum efter ombyggnad. Trots vidgning blir en del badrum ändå trånga

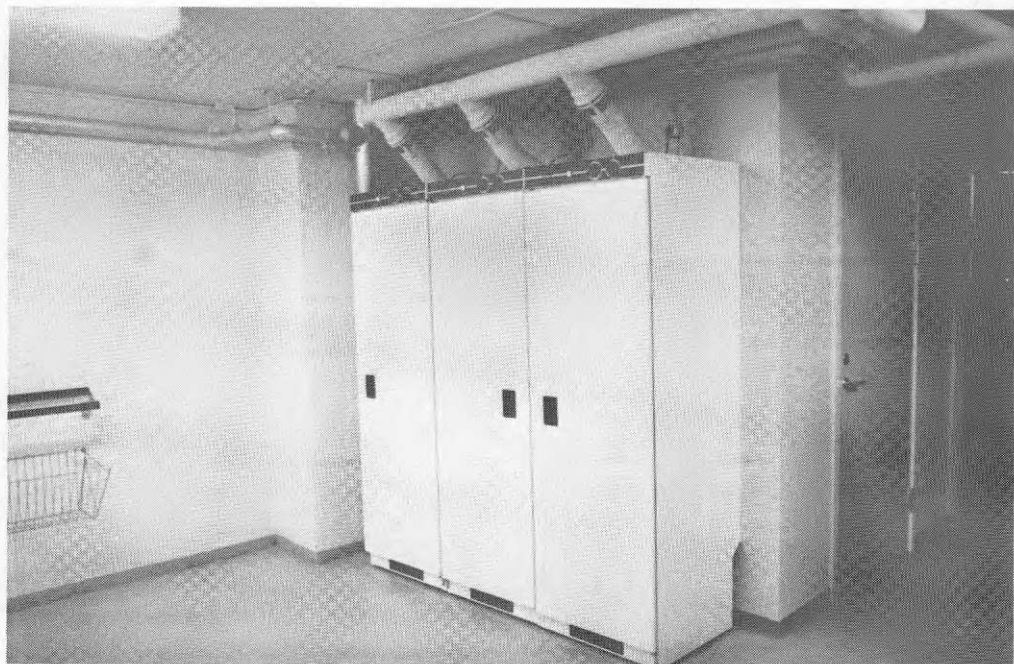
Figur 6.18 Torkskåp i Jakthunden 4

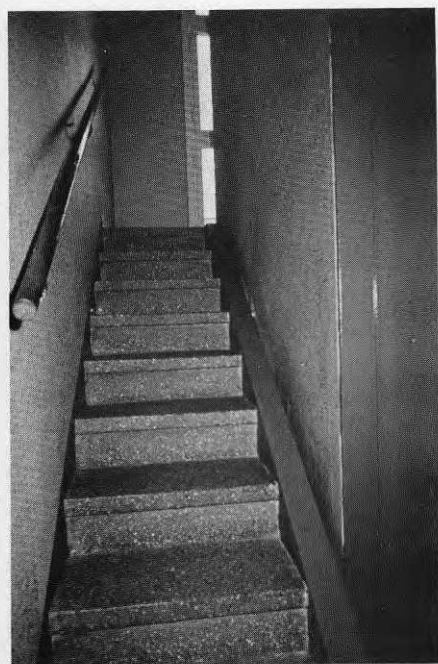
Figur 6.20 Trapploppet är 70 cm brett efter hissinstallationen

Trapphusen i Jakthunden mister båda sin ljusa och trivsamma karaktär, när det stora hisschaktet av plåt passas in. Man kan ingens bära upp skrymmande föremål till vinden - trapporna har blivit för smala. I Filaren skymms en del av dagsljuset och utsikten av loftgångarna respektive hisschakten, och vissa vardagsrum - t o m ett sovrum - passeras av grannar.

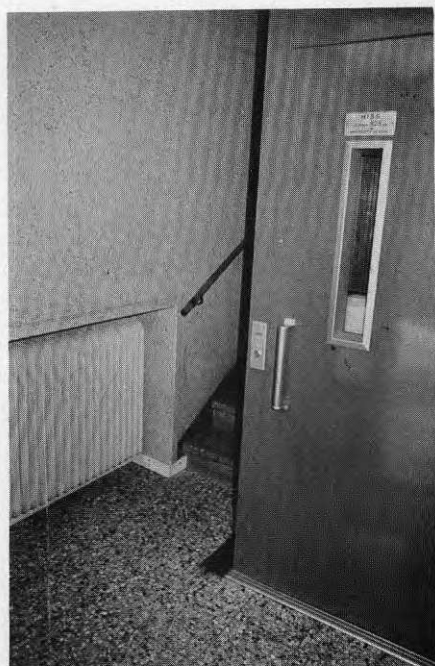
Figur 6.21 Hissen i entréplanet

Bristande uppmärksamhet i bygg- eller projekteringskedet kan ge upphov till fullständigt onödig ovarsamhet, vilken standardnivå man än strävar efter. Figur 6.21 visar entrén i det först ombyggda trapphuset i Jakthunden 4. Den vackra väggmålningen (jfr figur 4.4) har klätts över med väv som målats liksom trapphusväggarna i övrigt.

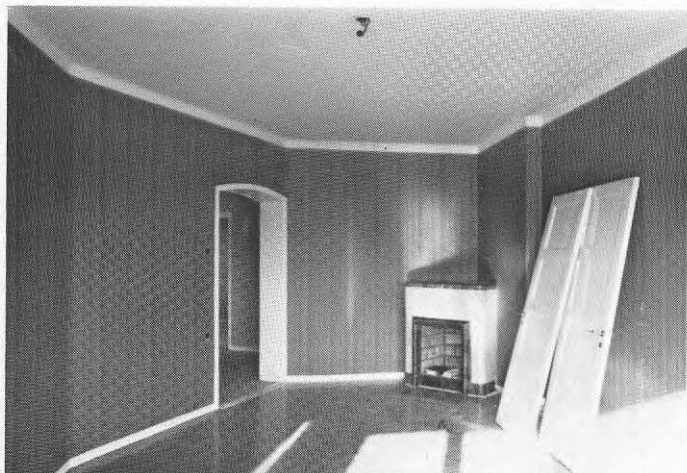
Figur 6.23
Eftersom skorstenen/rökgången är riven går det inte längre att elda i den öppna spisen

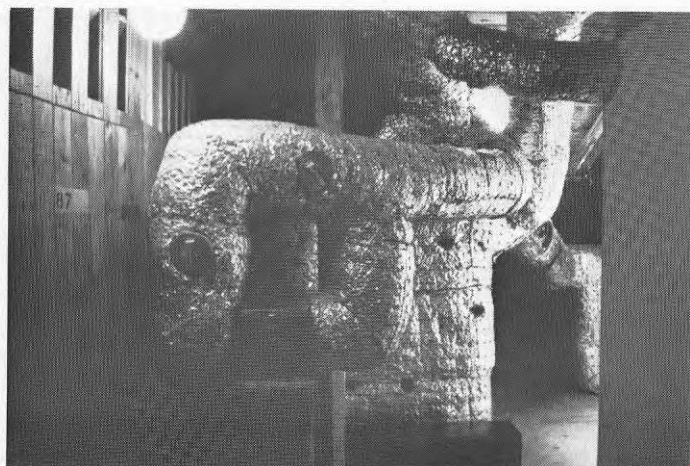
Figur 6.24
De nya ventilations-trummorna på vinden

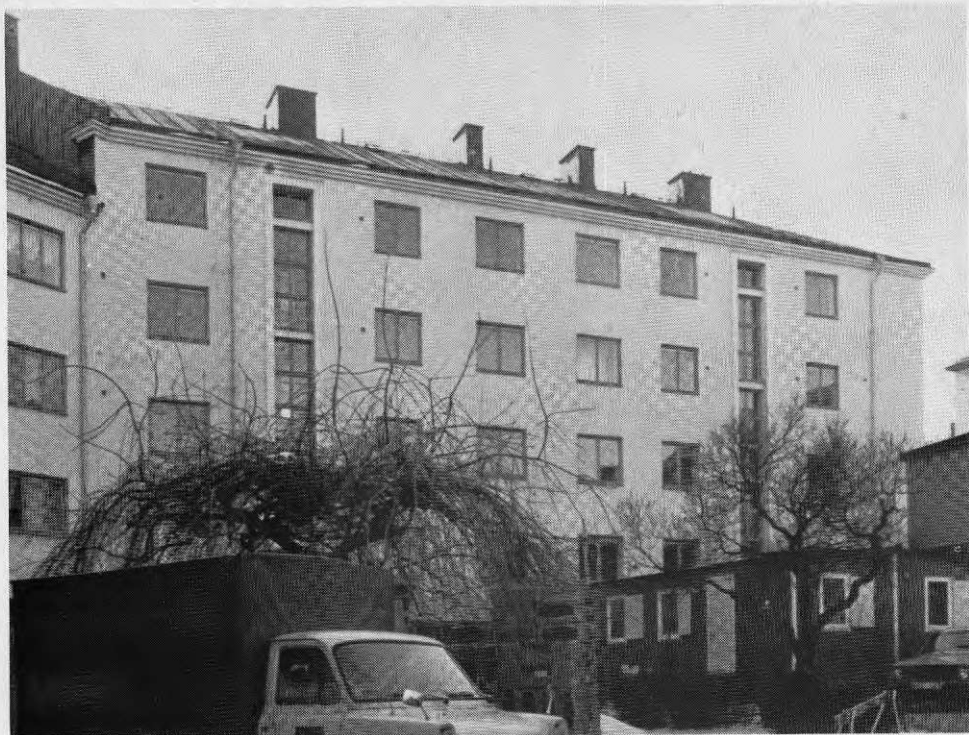
Figur 6.25 Gårdsfasaden före ombyggnad, Jakthunden 4

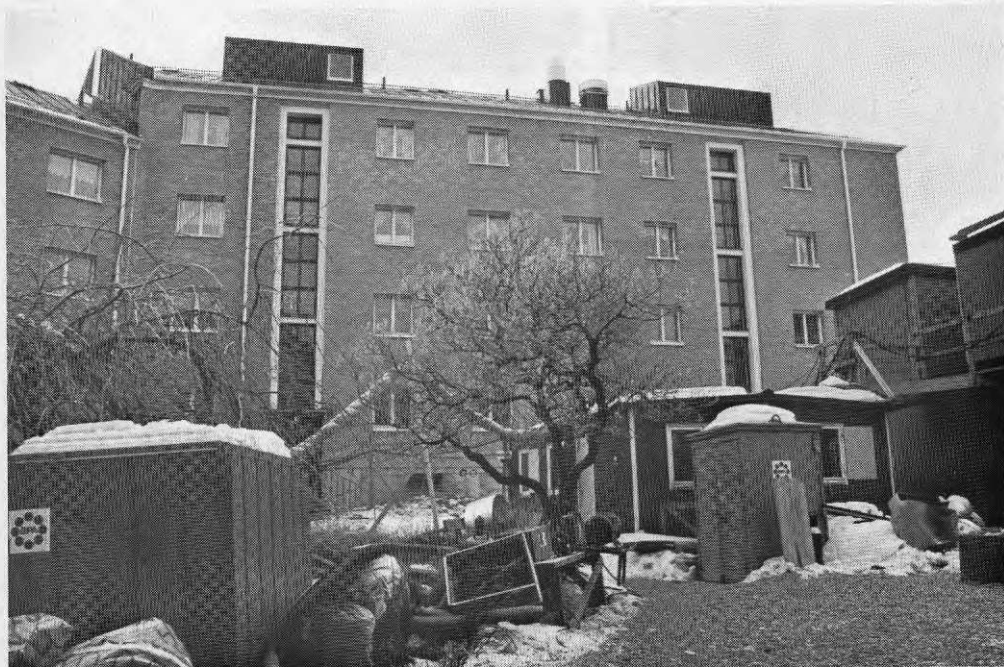
Figur 6.26 Gårdsfasaden efter ombyggnad. Linhissarnas maskinrum på vinden och fläktventilationssystemet har krävt ingrepp i taket
