**R139:1982**

**Bättre byggvaror  
i bostadsförvaltning.  
Kylenheter och golvmaterial**

Arbetsgruppen för bättre byggvaror

Denna rapport hänför sig till forskningsanslag  
791222-4 från Statens råd för byggnadsforskning  
till K-konsult, Stockholm.

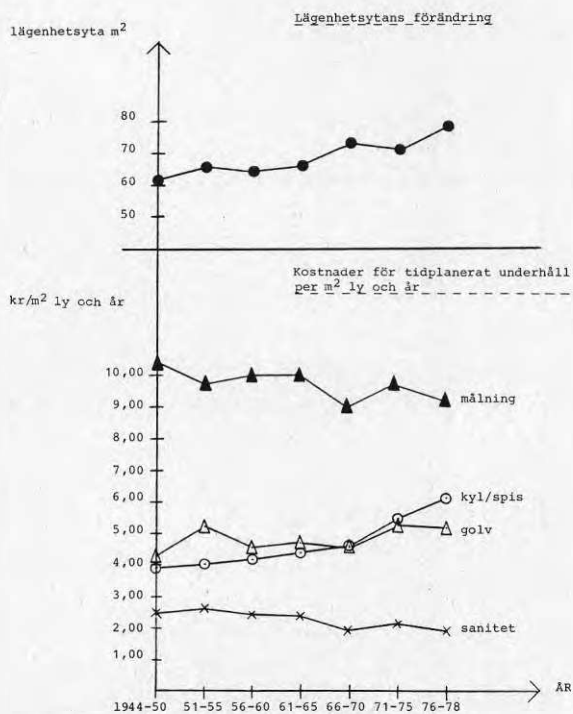
FIGUR 1:6 Förändring av lägenhetsytan och kostnader för tidplanerat underhåll

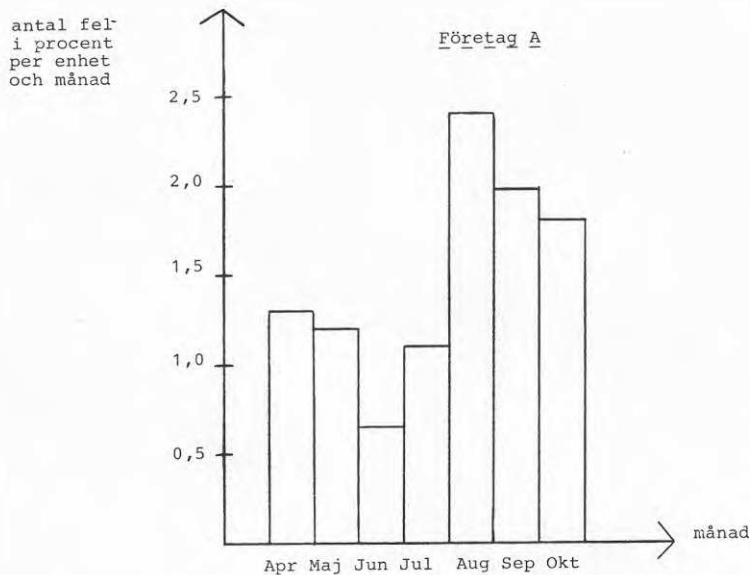
FIGUR 2:1 Fel per enhet och månad - företag A

I figur 2:1 och 2:2 redovisas antalet fel som inrapporterades under dessa månader i de bägge företagen, relaterat till antalet enheter, dvs siffrorna anger antal fel, i procent, per enhet för varje månad. För april, maj och oktober har materialet kompletterats i efterhand och värdena justerats, då inrapporteringen dessa månader inte skedde till 100 %.

Vissa tendenser kan iakttagas i felvariationen mellan månaderna. För maj ligger nivån normalt, dvs ca 1,25 % fel per enhet och månad, för att sedan sjunka under semesterperioden. Månaderna efter kommer en stark ökning av fel. Detta kan naturligtvis bero på att felen samlas under semestrarna och inrapporteras först när hyresgästen kommer hem i augusti. Andra orsaker kan vara att kylskåpen stängs av före semestern och då de sätts på efter en månad startar kompressorerna inte tillräckligt snabbt, eller inte alls. En bidragande orsak kan vara den ökade belastning som bär- och frukttid innebär på kylar och frysar.

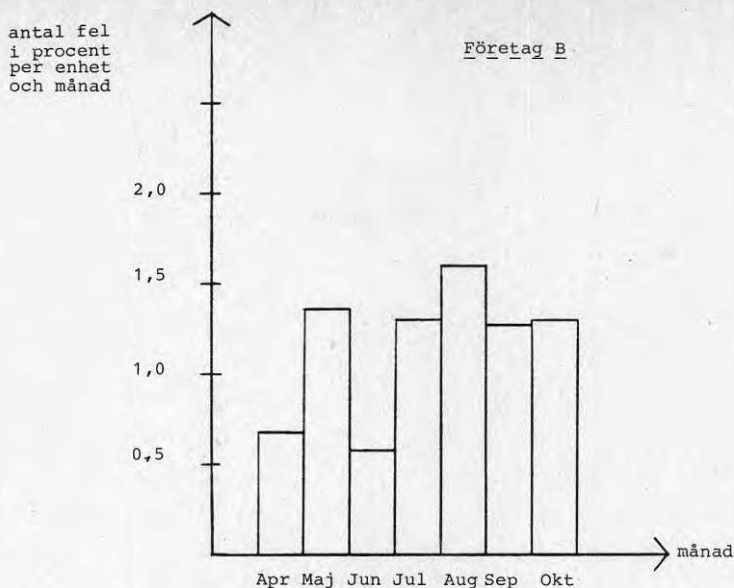
FIGUR 2:2 Fel per enhet och månad - företag B

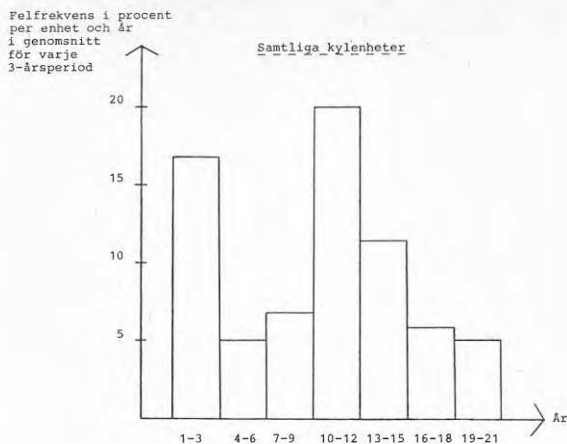
FIGUR 2:4 Felfrekvens per enhet och år vid olika ålder - samtliga kylenheter

I figur 2:4 redovisas felfrekvensen per enhet och år med avseende på enhetens ålder för samtliga kylenheter som kunnat åldersbestämmas vid undersökningen.

Kylenheter är tydligen mest utsatta för fel under två perioder, dels de första åren, dels i åldersperioden 8-16 år. Kylenheter som inte går sönder under de första åren klarar sig relativt bra ca 5 år till, varefter en ny "topp" kommer. De kylenheter som klarat sig förbi denna topp och de som ansetts lönsamma att reparera är tydligen av sådan kvalitet att de kräver relativt få reparationer trots sin ålder.

Figur 2:4 kan alternativt ses som en bild av hur kvaliteten eller antalet reparationer per enhet har förändrats under åren. Kylenheter tillverkade fram till omkring 1963 hade en god kvalitet (felfrekvens ca 5%). Perioden 1963-71 präglas av sämre enheter med många reparationer som följd. Sedan följer fyra år med bättre enheter men omkring 1975 börjar de åter försämrats.

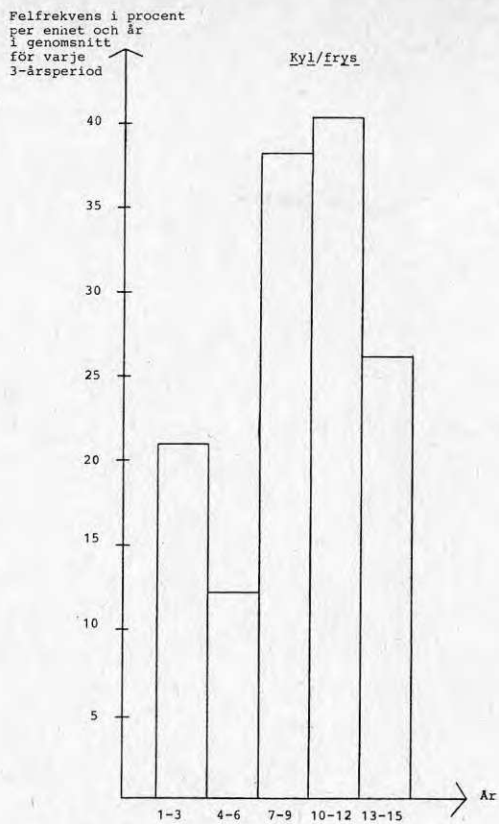
FIGUR 2:5 Felfrekvens per enhet och år vid olika ålder  
- kyl/frys

I figurerna 2:5, 2:6 och 2:7 redovisas felfrekvensen per enhet och år med avseende på enhetens ålder för de olika typerna av kylenheter - kyl/frys, kyl/sval och kylskåp av absorptionstyp. Motordrivna kylskåp fanns i undersökningen bara representerade i en åldersgrupp (7-9 år) och med en felfrekvens på ca 9%, vilket är samma procenttal som för kyl/svalskåp i samma åldersgrupp. Kylskåp av absorptionstyp förekommer bara i årgångar äldre än ca 14 år.

Det är en märkbar skillnad mellan kyl/frys och de övriga typerna. Skillnaden beror förmodligen i första hand på det större antal detaljer som en kyl/frys är utrustad med, t ex två kompressorer.

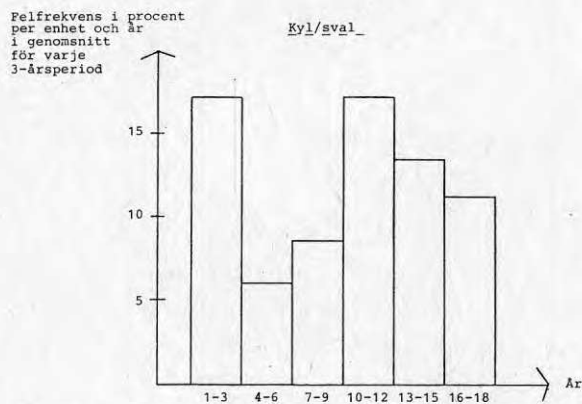
FIGUR 2:6 Felfrekvens per enhet och år vid olika ålder  
- kyl/sval

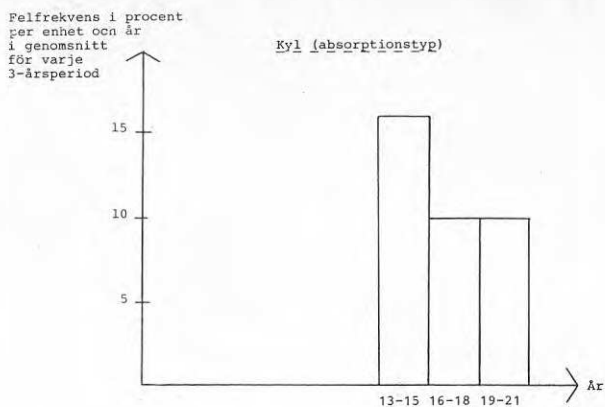
FIGUR 2:7 Felfrekvens per enhet och år vid olika ålder  
- kylskåp av absorptionstyp

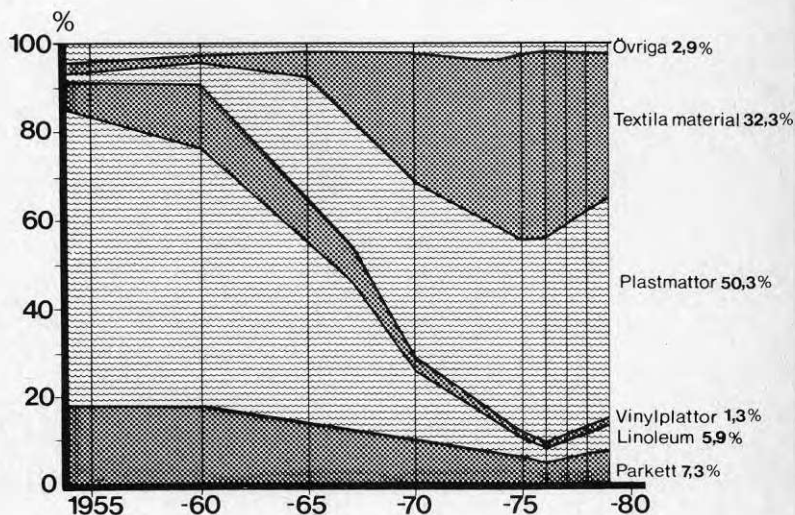
FIGUR 2:13 Procentuell fördelning av olika halvårda och mjuka golvmaterial  
(Källa: GEBO)

Den procentuella fördelningen av golvmaterial under perioden 1964-79 framgår av GEBOs statistik. Se figur 2:13 nedan.

Av figuren framgår att plastgolven fick sitt genombrott 1960-65 samtidigt som linoleumgolven påbörjade sin nedgång.

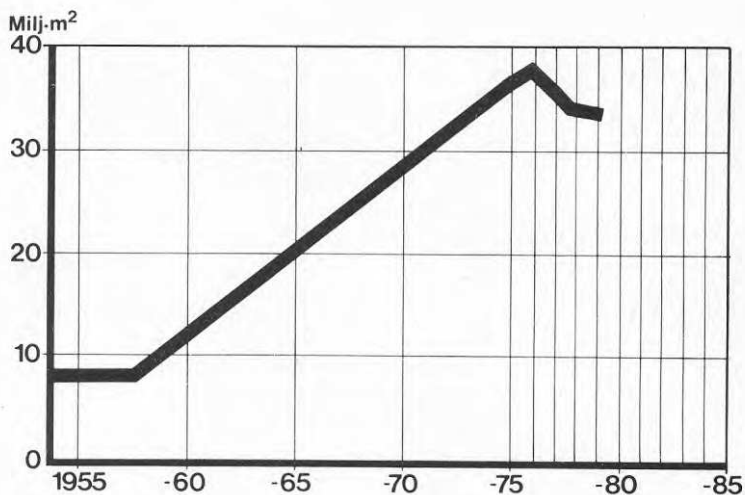
FIGUR 2:14 Totalmarknaden för halvhårda och mjuka golv  
(Källa: GEBO)

Totalmarknaden för halvhårda och mjuka golv har sjunkit under de senaste åren. Se figur 2:14 nedan.
