**Husdräneringar —  
igensättningsproblem  
på grund av järnutfällningar**

**Förstudie**

R145:1982

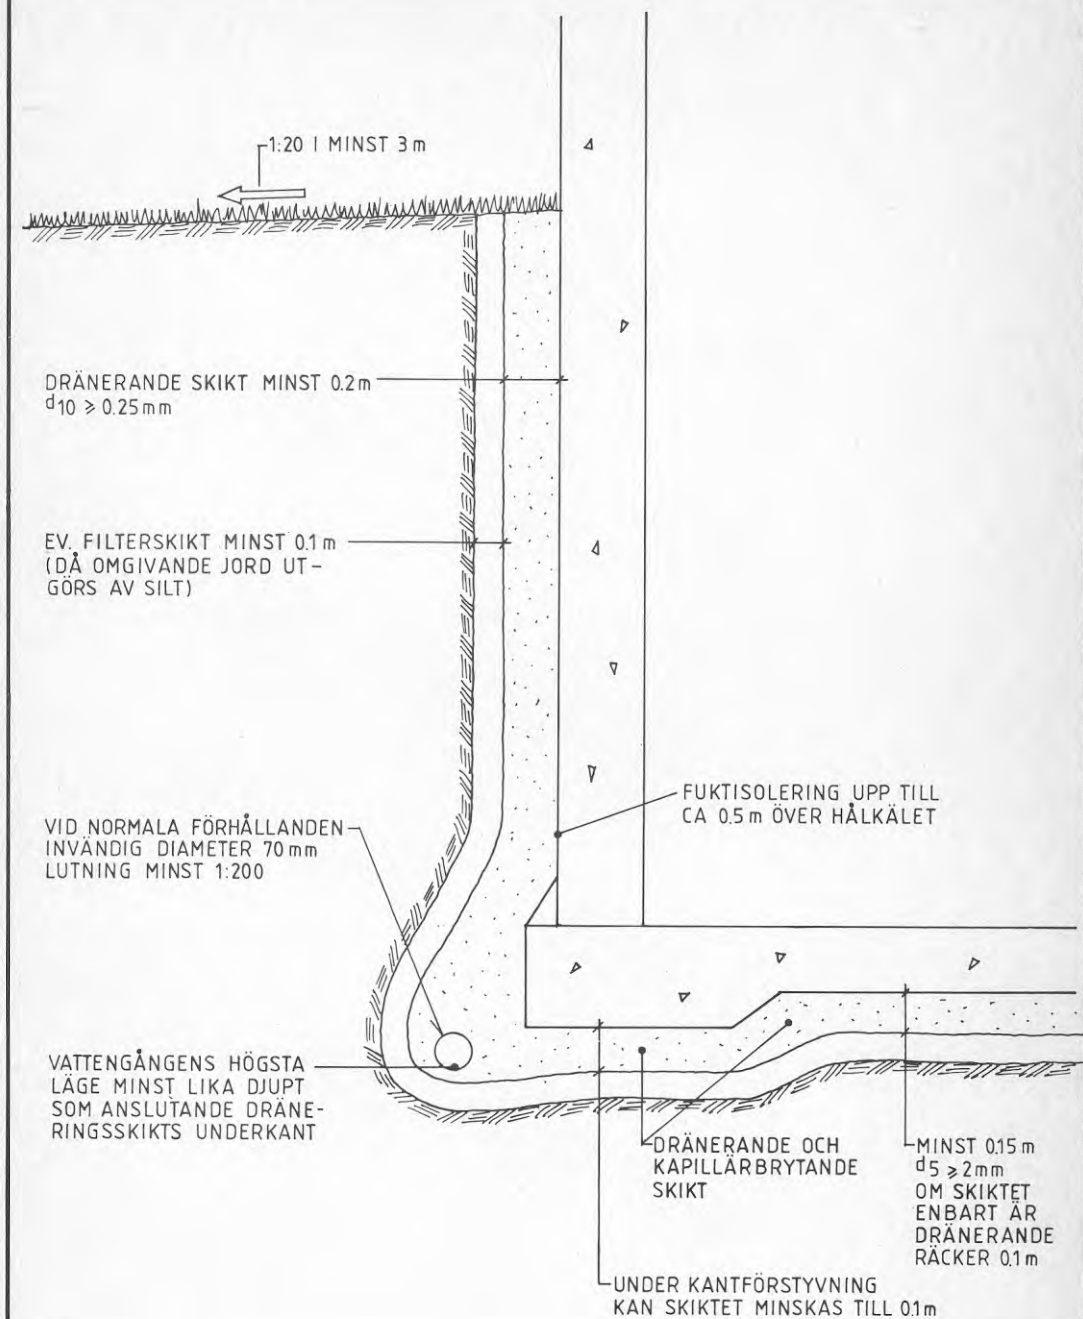
FIG.1 PRINCIPSKISS DRÄNERING  
 UTFÖRANDE MED DRÄNERANDE OCH  
 KAPILLÄRBRYTANDE SKIKT AV JORD

Den traditionella källarväggsdräneringen består av ett dränerande och kapillärbrytande jordskikt runt grunden samt avledande av vattnet från dräneringsbotten medelst dräneringsledning. På ledningens högsta punkt placeras en spolbrunn för att möjliggöra rensning. I fig 1 redovisas en traditionell källarväggsdränering vid utförande enligt Svensk byggnorm.

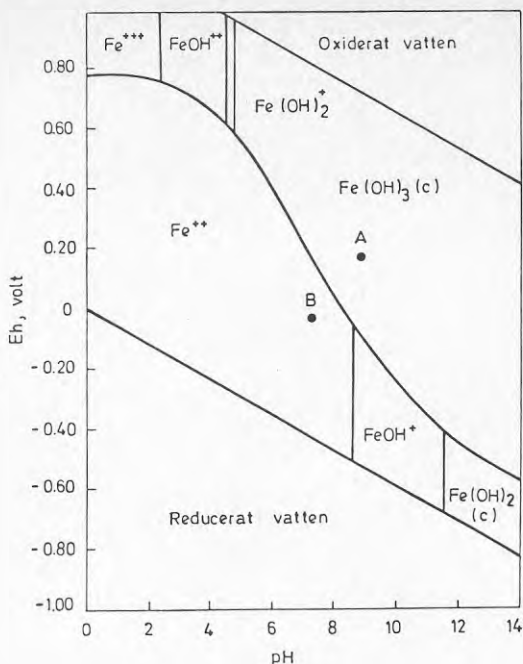
Figur 3 Stabilitets-diagram för järn

För att beskriva oxidationstillståndet för järn används vanligtvis den sk redoxpotentialen, Eh (mäts i volt). Stabila områden för olika former av järnföreningar kan beskrivas med hjälp av stabilitetsdiagram som anger järnets form i relation till pH och Eh. Se figur 3.

Grundvatten har vanligtvis låg (ibland negativ) redox-potential på grund av frånvaro av syre. Vid syresättning av vattnet stiger redoxpotentialen och järnet är ej längre stabilt i löst, tvåvärd form varför en utfällning bildas.

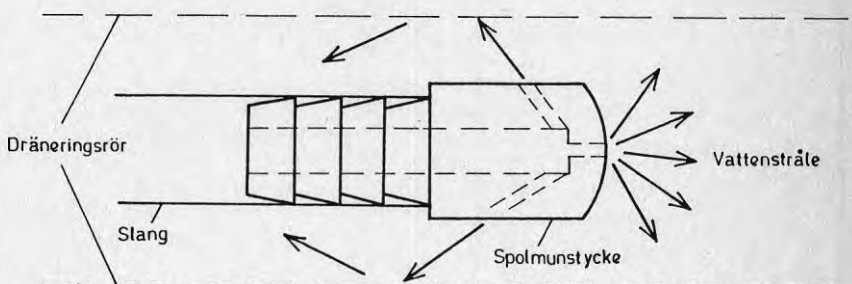
Figur 4 Exempel på spolmunstycke

Spolning av klena rör utförs relativt enkelt med en trädgårdsslang försedd med speciellt spolmunstycke (8). Detta skall vara utfört så att vatten spolas både bakåt (för att driva spolordningen framåt) och framåt med högt tryck, enligt figur. Rör av större dimensioner bör högtryckspolas.

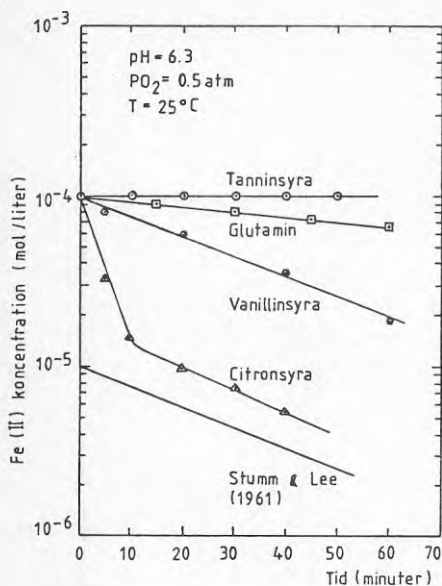
Figur 5 Oxidationshastigheten för Fe(II) vid närvaro av olika organiska syror.

Man antar att det i huvudsak är ämnet Tannin som är den verksamma beståndsdel i de trä- och växtprodukter som är komplexbildare (37). Theis och Singer (43) visar genom laboratorieförsök att Tanninsyra är den mest effektiva av ett flertal olika organiska syror att hämma oxidation av tvåvärt järn till trevärt, se fig 5 och 6.

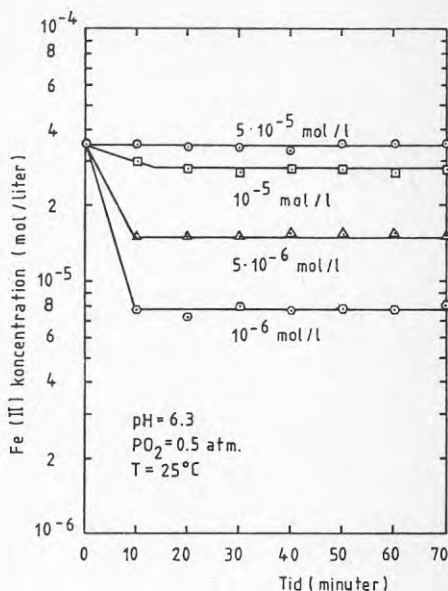
Figur 6 Olika koncentrationer av Tanninsyra's inverkan på oxidationshastigheten för Fe(II)

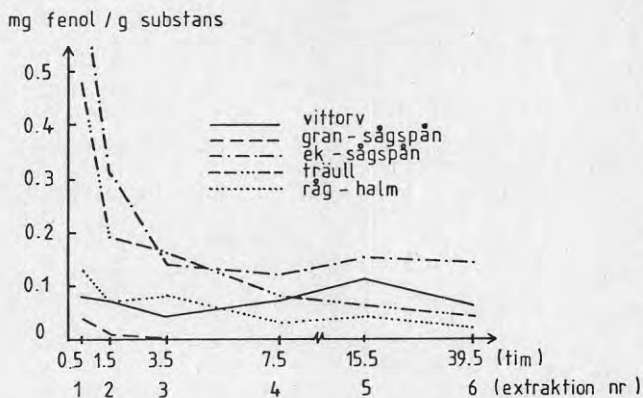
Figur 7 Fenolhalt i extrakt från olika kringfyllnadsmaterial.

I Tyskland har laboratorie- och fältförsök utförts med olika organiska kringfyllnadsmaterial (30), (37), (38). Kuntze (30) redogör för laboratorieförsök med torv, träull, halm, gransågspån, eksågspån, mimosabark och Trillo\*. Extraktionsförsök utfördes genom att låta de olika materialen ligga i destillerat vatten olika långa tider varefter fenolhalten och  $\text{KMnO}_4$ -förbrukningen analyserades på vattnet. Resultaten framgår av fig 7, 8, 9 och 10.

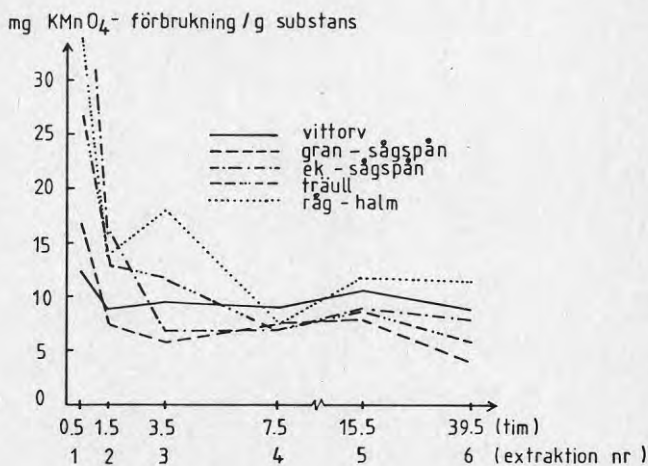
Figur 8  $\text{KMnO}_4$ -förbrukning i extrakt från olika kringfyllnadsmaterial.

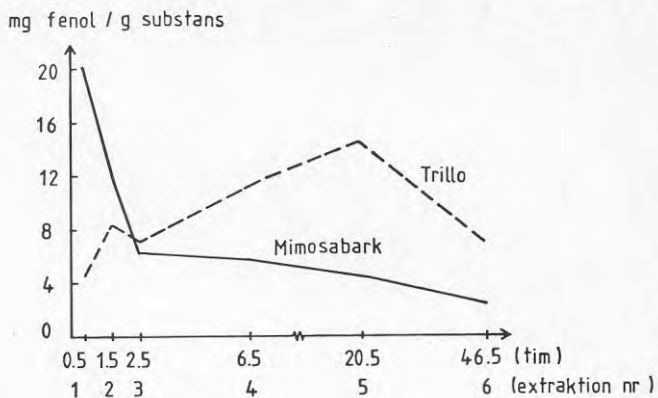
Figur 9 Fenolhalt i extrakt från olika kringfyllnadsmaterial.

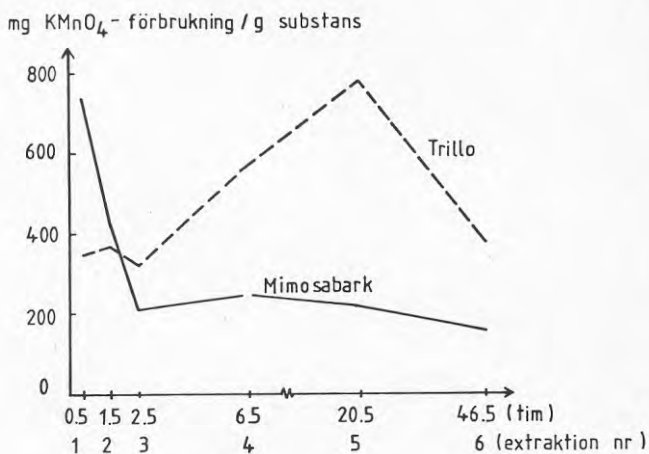
Figur 10  $\text{KMnO}_4$ -förbrukning i extrakt från olika kringfyllnadsmaterial.
