R136:1983

Kostnadsuppföljning av hissinstallation

Kv Byggmästaren i Borås

Ture Olsson

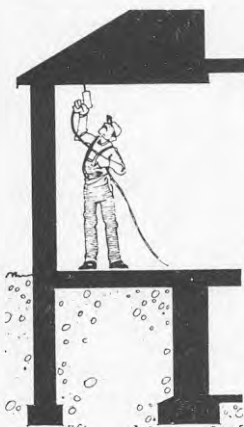
3.2.5 Tillbyggnad entré

Hisschaktets placering, cirka 0.6 m från ytterväggens insida medförde att entrén måste tillbyggas. Man schaktade till frostfritt djup, avjämnade schaktbotten med singel, varefter man göt grundsulor av betong. På dessa sulor uppfördes grundmurar av lecablock. Efter att grundmuren slammats och fuktisolerats och dräneringsledningar lagts, återfylldes grunden både utan- och innanför grundmurarna. Efter att fyllningen komprimerats utlades markisoleringsmattor och på dessa göts en betongplatta. På denna murades väggarna som var av 150 mm lättklinker. Entrépartiet av eloxerad plåt monterades i samband med murningen. När väggarna var uppmurade gjordes takkonstruktionen, som utgjordes av takstolar, råspont och underlagspapp som band-
