**R71:1985**

# **Borttagning av gammal färg**

**Metodutveckling och undersökning  
av effekter vid senare ommålning**

**Byggeforskningsrådet**

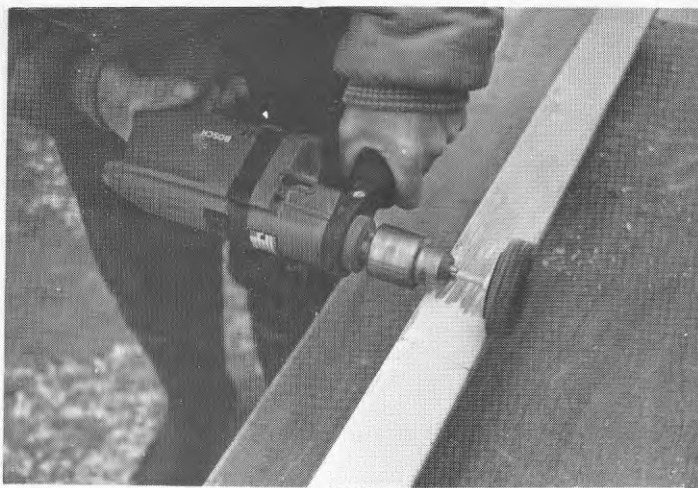
Fig. 2:1 Färgborttagning med slipskiva (Alkyd)

| - Slipskiva 3M Schutz 101 $\phi$ x 12,7 mm - monterad på Bosch 2 E handborrmaskin 400W. FIG 2:1 | Detaljer framgår av TAB 2:1 |

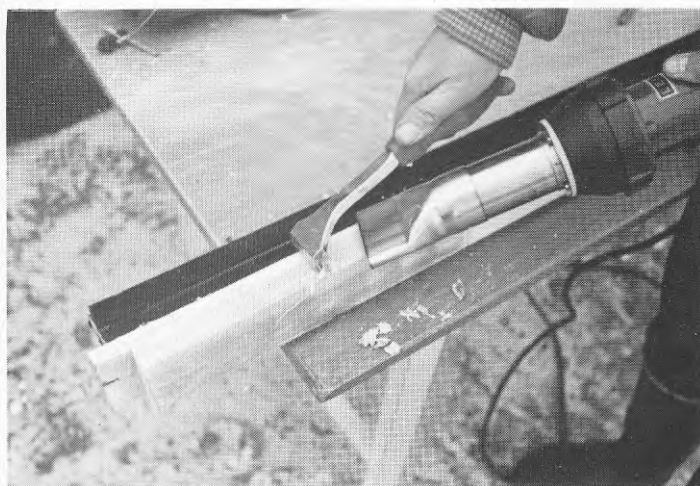
Fig. 2:2 Färgborttagning med hetluft (Alkyd)

| - Leisters Hetluftsaggregat Munstycke 37A. FIG 2:2 | Detaljer framgår av TAB 2:1 |
