**R23:1985**

**Byggmaterialförsörjning till  
ROT-byggande**

**Peter Lindgren  
Leif Hjærtström**

**Byggforskningsrådet**

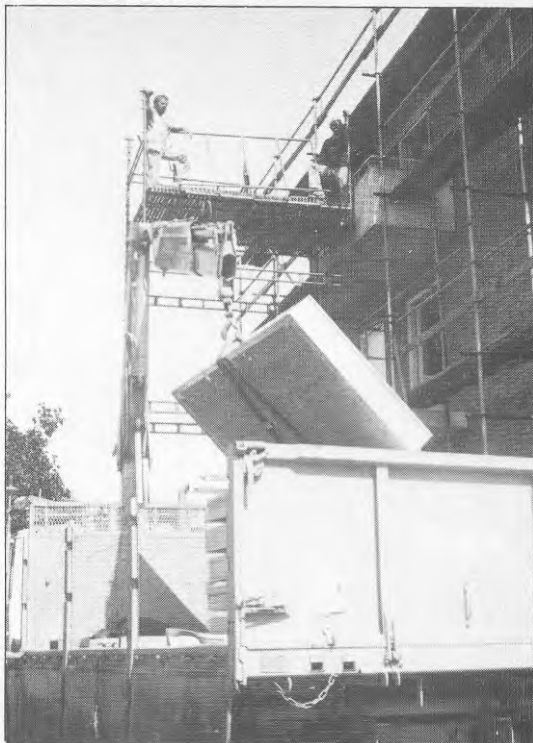
Med hjälp av bilens  
kran reses skivorna  
upp i lyftets initial-  
skede, (Fig 5),  
varefter de lyfts upp  
till intagsplats  
(Fig 6).

Fig 5. Genom "kantlyft"  
reses skivorna upp.

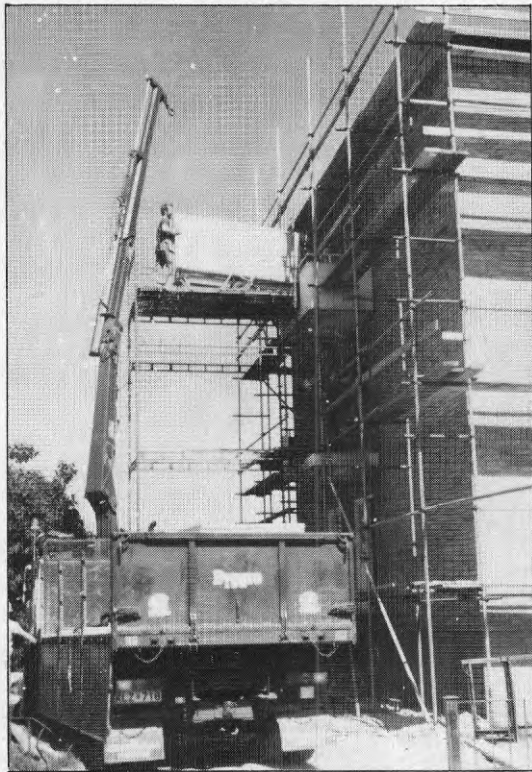
Bunten ställs av på en transportvagn som körts ut på balkongen på resp våningsplan (Fig 7). Skivorna körs därefter in och ställs av så nära montageplatsen som möjligt. Skivorna förvaras *stående* på bygget.

Fig 7. Bunten styrs in direkt på vagnen.

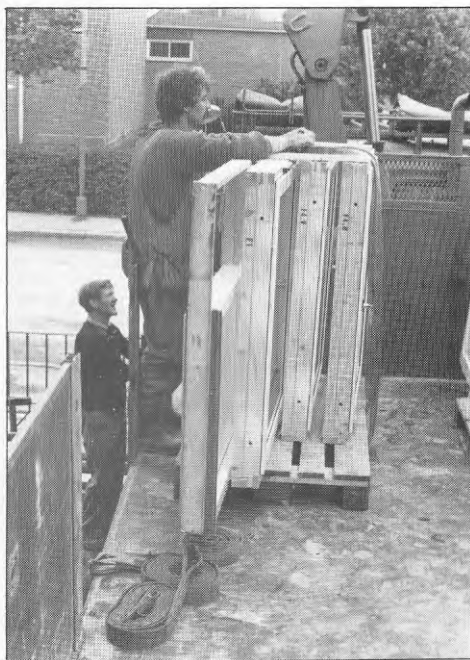
- fönstren lastades stående på långsidan lägenhetsvis på pall (Fig 15). Fönsterpartier och balkongdörr lastades likaledes stående på långsidan på en pall per våningsplan.

Fig 15. Fönster stående på pall.

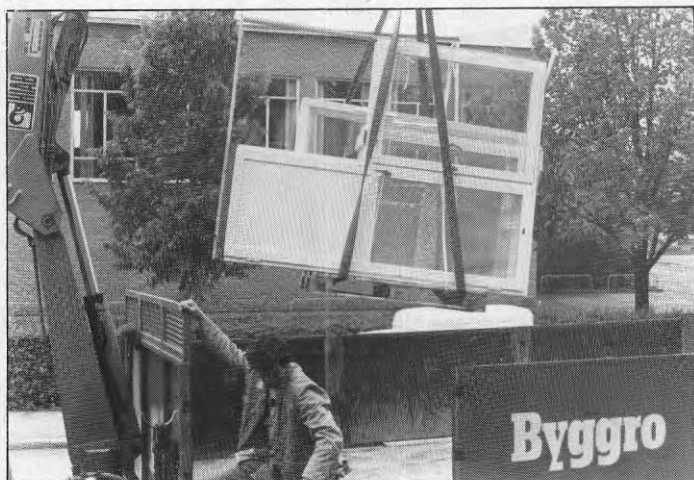
- fönstren fixerades vid varandra med brädor som spikades i karmyttersida. Fixering mot pallen gjordes med band
- för hanteringen på byggplatsen - OBS! inomhus - användes vanlig pallyftare
- transport från Byggro till byggplatsen med kranbil
- med bilens kran lyftes pallen upp till balkong på resp våningsplan. (Fig 16)

Fig 16. Pallen lyfts med bilens kran.

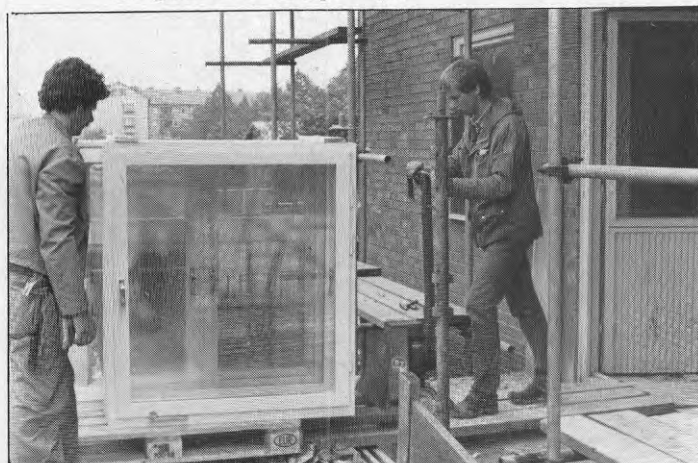
- över ojämnheter mellan våningsgolv och balkong placerades plywoodskiva eller landgång så att pallyftaren kunde köras ut på balkongen och ta in pallen. (Fig 17).

Fig 17. På landgång körs pallyftaren ut och hämtar pallen.

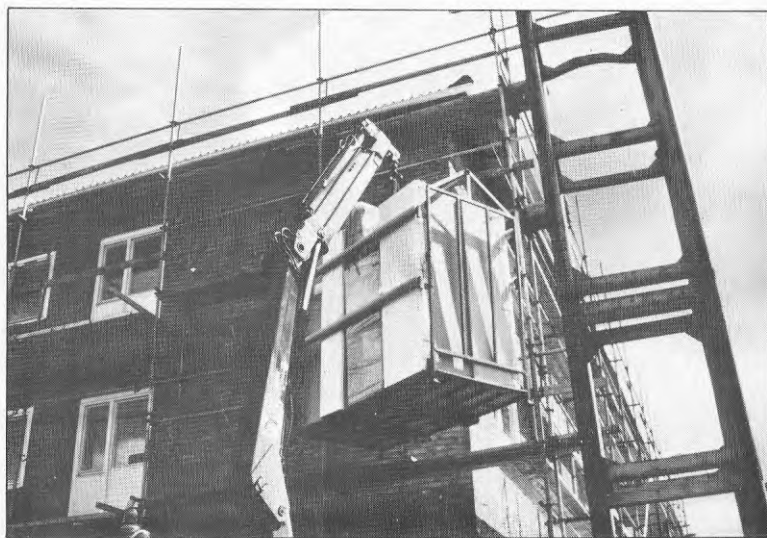
För vidaretransporten togs en speciell stålhäck fram (Fig 24) med måtten 1200x2400x2100 försedd med lyftögla för kranhantering.

Fig 24. Stålhäck för snickerier.

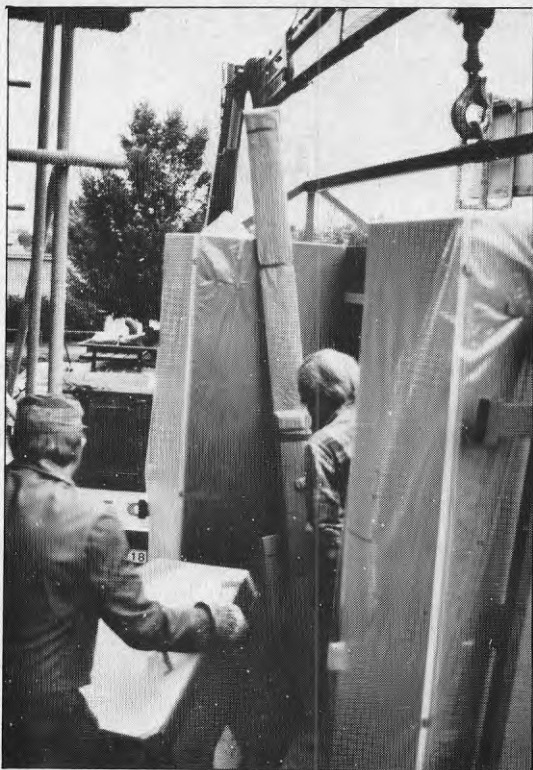
På balkongen tog två snickare emot och bar in skåpen i lägenheten (Fig 25). Detta tog i genomsnitt 15 manminuter per lägenhet. Leveranserna från Byggro skedde med en intensitet av 3 lägenheter på två dagar, vilket motsvarade den takt med vilken snickarna monterade skåpen.

Fig 25. Snickarna bär in skåp i lägenheten.

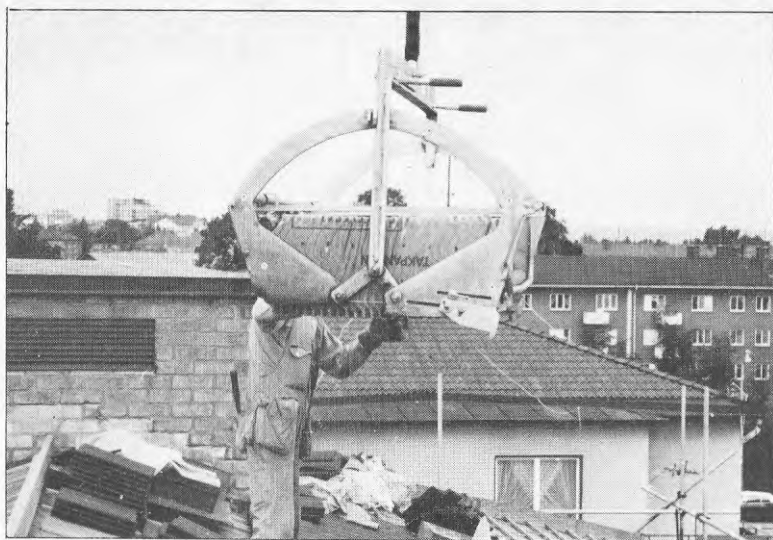
Pannleverantören har tagit fram ett gripdon (Fig 30) med vilket en mobilkran kan lyfta tre paket per lyft.

Fig 30. Gripdon som lyfter 3 buntar.

Gripdonet visade sig svårt att få över stuvan p g a att det gapade för snålt. Det krävdes därför mankraft för att låsa den s k lyftgaffeln i gripläge. Ett moment som skulle ske automatiskt i och med att kranen började lyfta. Lossningsmomentet på taket innehöll motsvarande problem (Fig 34).

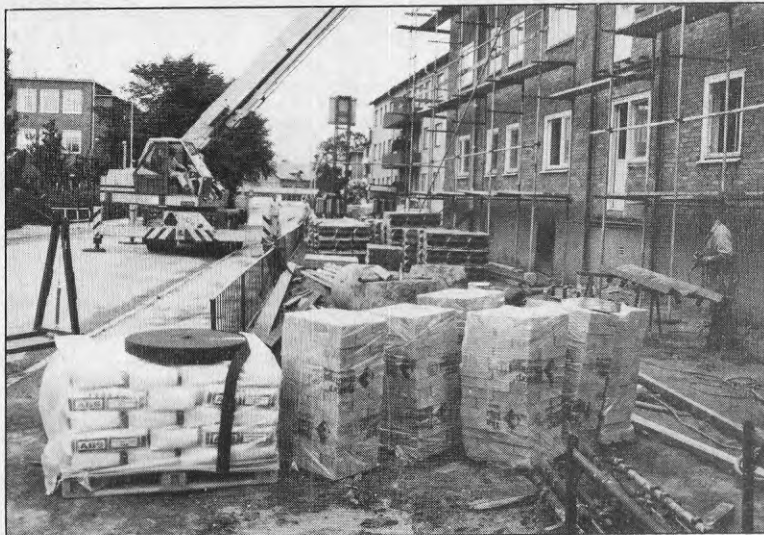
Fig 32. Mobilkran lyfter upp takpannor.

Med en 18 tons mobilkran placerad på gatan (Fig 32) mitt för upplaget av pannor, kunde pannorna lyftas direkt upp och ställas av på önskad plats på taket. På så sätt behövde inga paket manuellt lyftas eller flyttas på taket. Pannstuvorna placerades så att förflyttning i samband med läggningen minimerades (Fig 33).

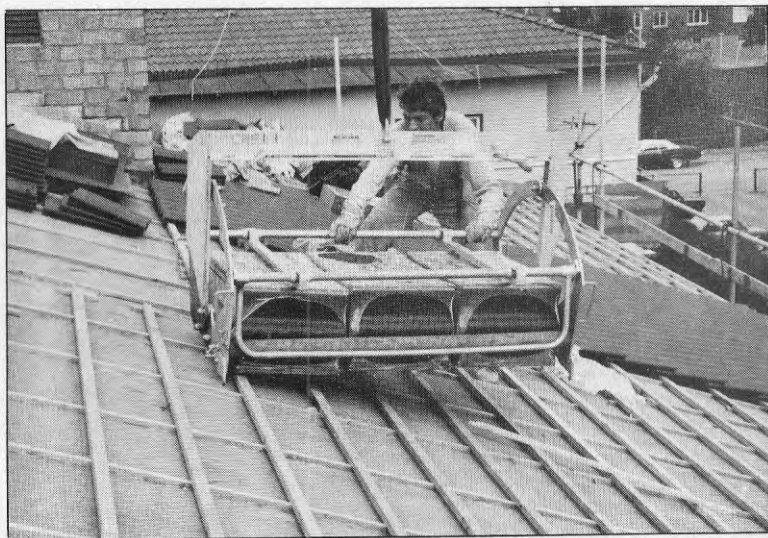
Fig 33. Lossning på tak av 3x27 pannor nära själva läggningssytan.

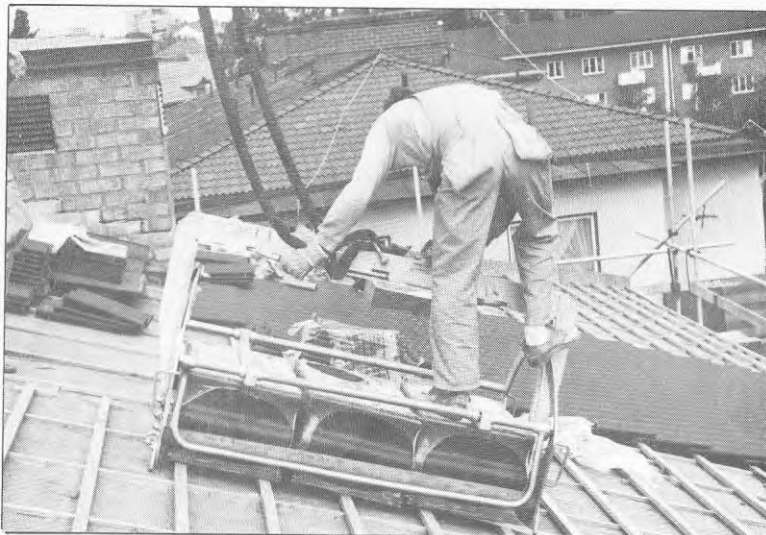
Fig 34. Lösgöring av pannstuv från lyftgaffel.

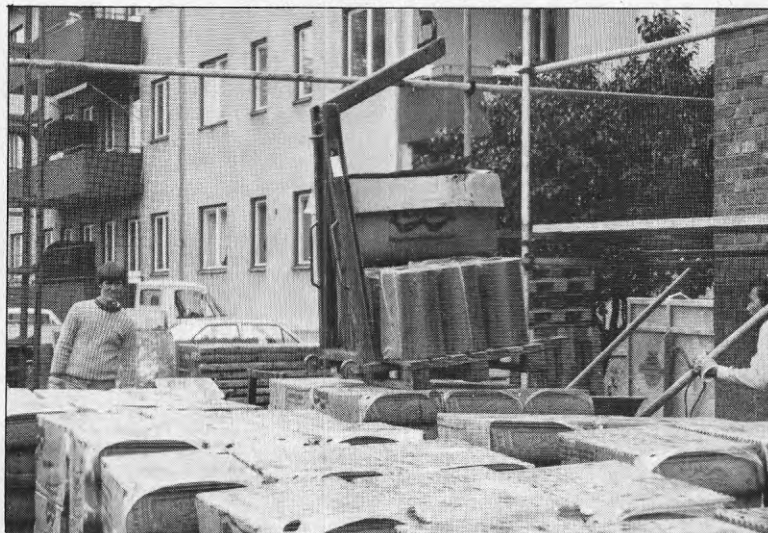
För lyftet upp till tak användes mobilkran försedd med pallgaffel (Fig 36).

Fig 36. Pallgaffel för lyft upp till 2,5 ton.
