**R5:1985**

# **Balkongreparationer**

**En produktionsteknisk analys**

Rolf Petersson  
Staffan Antin  
Åke Börjesson  
Bengt Hansson

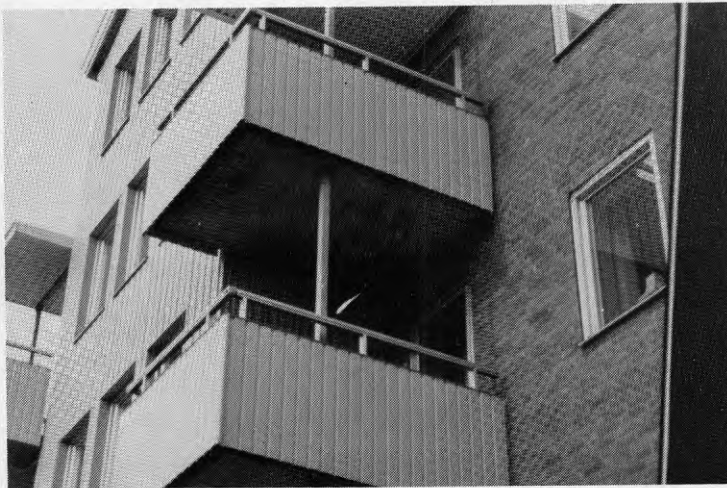
Figur 6. Bild av balkong med lagat vertikalt bärverk.

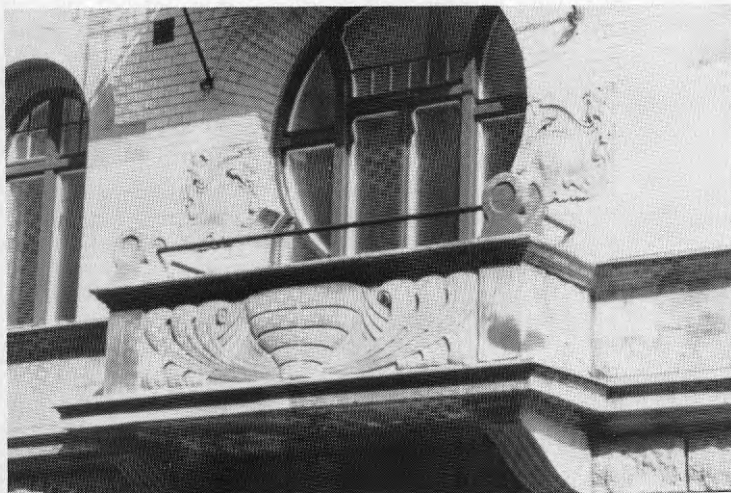
Figur 7. En reparererad balkong vid Drottningstorget Malmö.

Kravet från byggnadsnämnden och i förekommande fall länsantikvarien är vanligen att man efter reparation skall ha ett likartat utseende på balkong och fasad som före reparation. Endast i undantagsfall accepteras avvikelser från detta krav. Byggnadsnämnder och länsantikvarier brukar ha svårt att acceptera att nya material utnyttjas i den bärande stommen. Vid uppfyllande av dessa krav kan helt andra lösningar bli aktuella än de som i övrigt behandlas i denna rapport. Balkongen i figur 7, Drottningstorget Malmö har reparerats. Hela balkongen har tagits ned och den nya utsmyckningen har gjutits i betong.

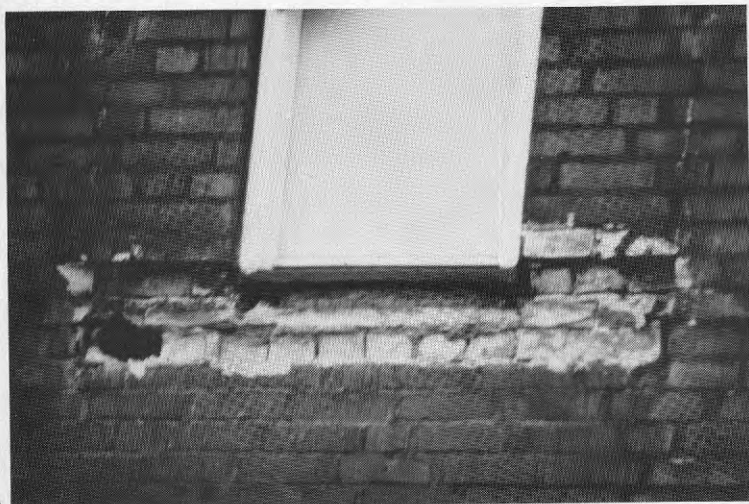
Figur 8. Bild efter utförd traditionell rivning.

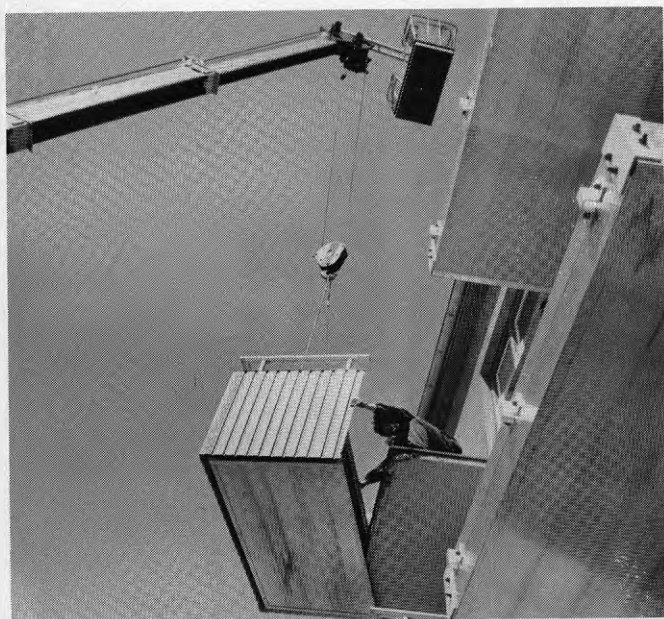
Figur 10. Montering av Foga-balkong

Foga-systemet för reparation bygger på en prefabricerad balkong helt i aluminium. Plattformen är konstruerad som en ihålig kassett gjord för att kunna träs över den befintliga balkongplattan. Den stora fördelen med denna metod är att den gamla balkongplattan kan sitta kvar. Kostnaden för ställning och rivningsarbete kan sparas in. Montering går i korthet ut på att det gamla balkongracket först demonteras från den skadade betongplattan. Fogabalkongen lyfts därefter på plats över den gamla balkongplattan med hjälp av en kran, se figur 10.

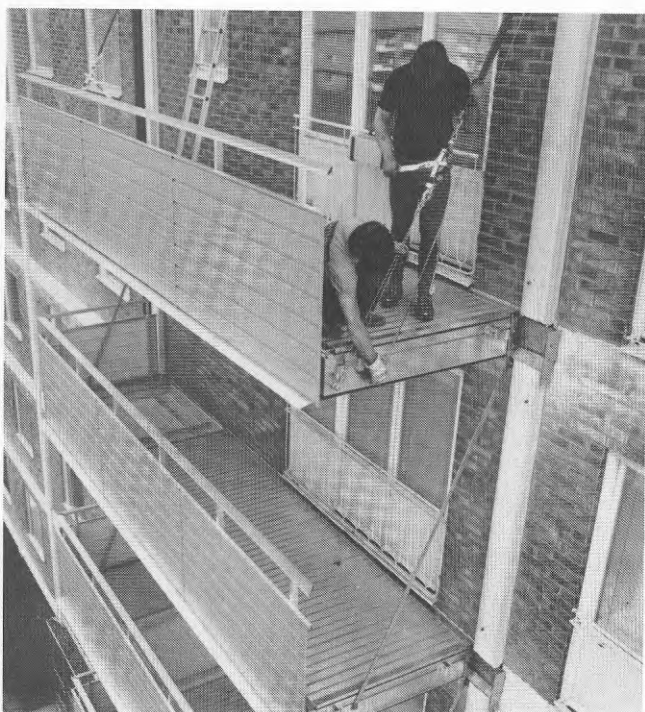
Figur 11. Montering av dragstag till fogabalkong (Lorensborg, Malmö).

Fästnanordningar finns i över- och underkant, dessa är dimensionerade att klara normenlig belastning inklusive den gamla betongplattan. Detta innebär att den gamla plattan helt kan vittra sönder och belasta Fogabalkongen utan att någon åtgärd behöver vidtagas. Fogabalkongen är dränerad och ventilerad och lutas vid montaget 1% utåt och 1% åt sidan. Utformningen av infästningen varierar med olika väggmaterial, lösningar som förekommer är kemiskt ankare, expander bult och vid vägg som inte kan uppta belastningen utnyttjas stag till bjälklag, se figur 11.

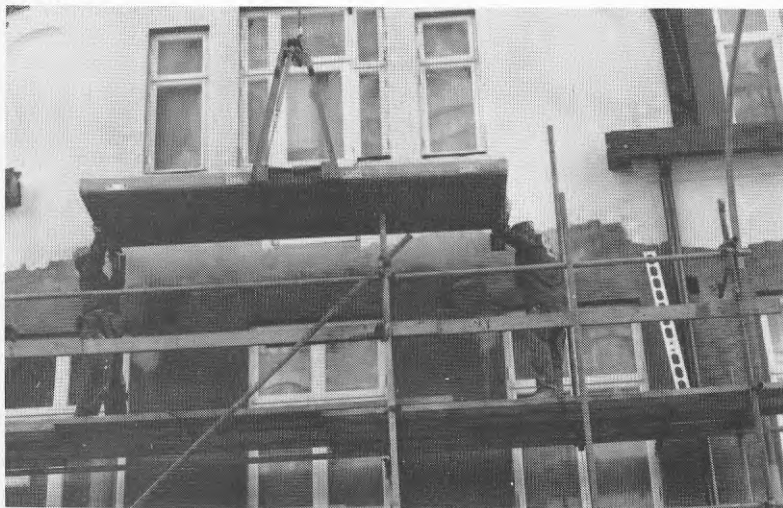
Figur 18. Montering av balkongplattor i syrafasta kassetter (utvecklad i samband med detta arbete).

Vid monteringen så lyfts balkongplattorna upp med mobilkran och balkändarna sticks in i de ingjutna lådorna. De prefabricerade balkongplattorna fixeras vid fasaden med en kil som slås in mellan låda och balk. Därefter sker torrstopning och igenmurning av lådan.

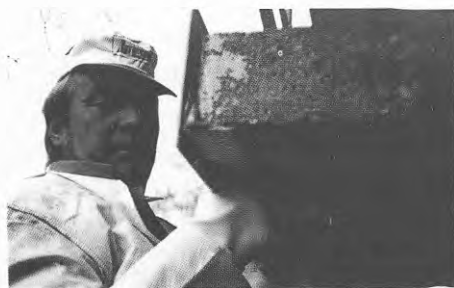
AD balkongkant består av en plan underkantsskiva och en kant-

profil. Reparationsarbetet börjas med att eventuell beläggning och dålig betong borttages. Betongplattans kanter renbilas från all karbonatiserad betong, runt armeringsjärn och räckesinfästning. Övriga ytor av balkongplattan bearbetas med mejsel för att få god vidhäftning mot epoxiskivorna. Underkantsskivan monteras i epoxispackel som härddas över natt därefter monteras kantskivorna. För att erhålla bra vidhäftning mellan betong och kantprofilerna behandlas dessa med epoxilim. Mellanrummet mellan kantprofiler och betongkant igjutes med finbetong, K40, vct 6%, sten max 8 mm, lufthalt 6,5-8 %. Balkongplattans överyta beläggs med samma finbetong och på denna rollas epoxi NM 50. Vid målning av balkongens underkant måste detta göras med diffusionsöppen färg, t ex silikatfärg.

Figur 23. Montering av AD-kantprofil, som bildar den reparerade balkongens nya kant.
