Rapport

R24:1972

**Vinterbyggmetoder
1969—70**

Under en rad av år har Statens institut för byggnadsforskning studerat vinterbyggets problem. Med hänsyn till ständigt pågående förändringar av material och produktionsmetoder gjordes en landsomfattande studie på byggnadsplatser vintern 1970. Mot bakgrund av denna studie och de samlade kunskaper som erhållits vid tidigare vinterbyggstudier bedömdes aktuella åtgärder.

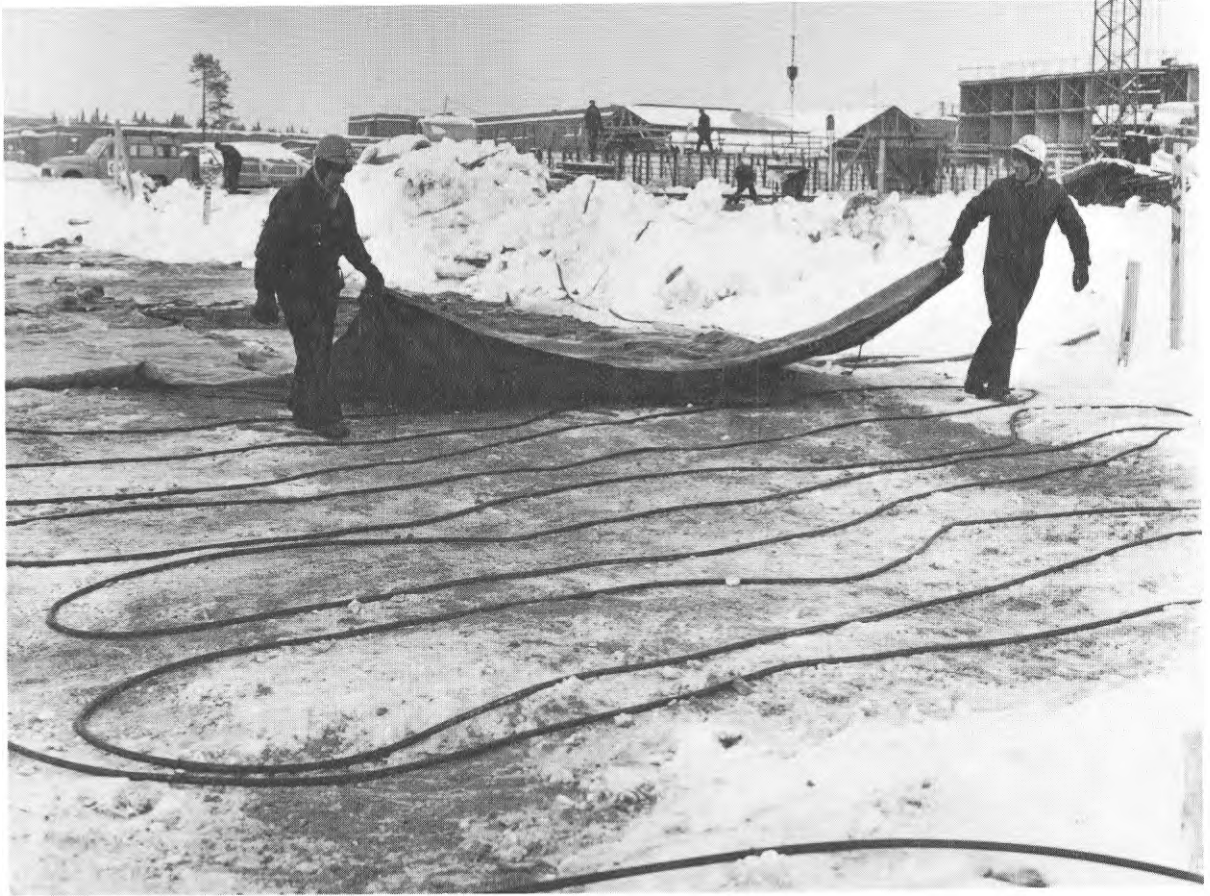
FIG. 7. För att tina tjäle och skydda konstruktionerna i mark kan värmeslingor användas. En metod är att lägga ut plastslang i vilken man låter varmvatten passera. Vattnet kan värmas upp i värmväxlare intill byggplatsens ångpanna. I detta fall har man lagt ut slingorna med c/c 80 cm för att i första hand tina tjäle i schaktbotten. I ett senare skede fungerar utrustningen som skydd mot tjälnedträngning.

Varmvatten utnyttjades ofta som värmemedium i slingor under konstruktionerna. I några fall användes polytenslang till varmvattenslingorna, i övrigt järnrör. Ett vanligt c/c-avstånd mellan rör och slangar var 60 cm men vid ett objekt var c/c-avståndet hela 3 m. Rör och slang hade dimensionen $\frac{1}{2}$ " eller $\frac{3}{4}$ ". Vattentemperaturen $+60^{\circ}\text{C}$ angavs som normal. Vid polytenslang utgjorde $+60^{\circ}$ maximitemperaturen. FIG. 7.

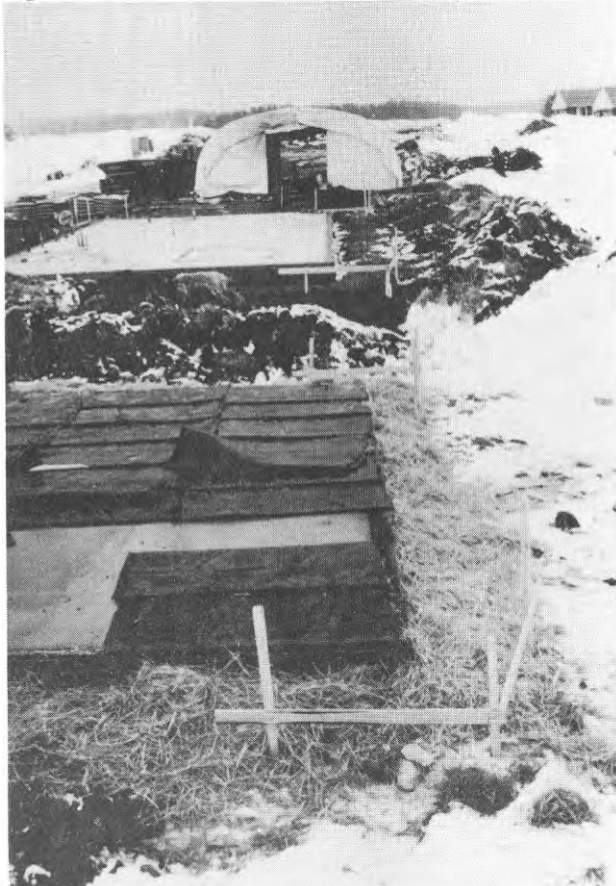
FIG. 8. För att förhindra tjälbildning under färdiga konstruktioner kan mineralull - vintermattor - och halm användas.

I vissa fall användes halm och mineralull samtidigt. Sedan grundplattan gjutits isolerades ovansidan med mineralull och runt kanten lades halm. FIG. 8.

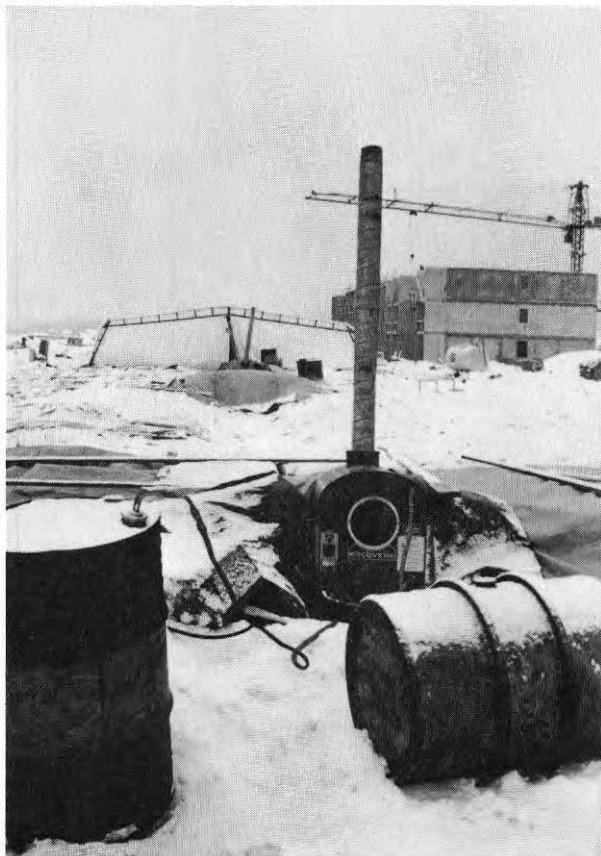
FIG. 9. En tämligen vanlig åtgärd för att tina tjäle i mark var att föra in varmluft under presenningsintäckning.

Uppvärmning av mark före schakt förekom i ett par fall. I ett fall blåstes varmluft in under en låg överbyggnad av presenning på träställning, FIG. 9. Med en byggtork per 70 m^2 markyta tinades 50-60 cm tjäle på 4 dygn. Snöröjning utfördes före tiningen.

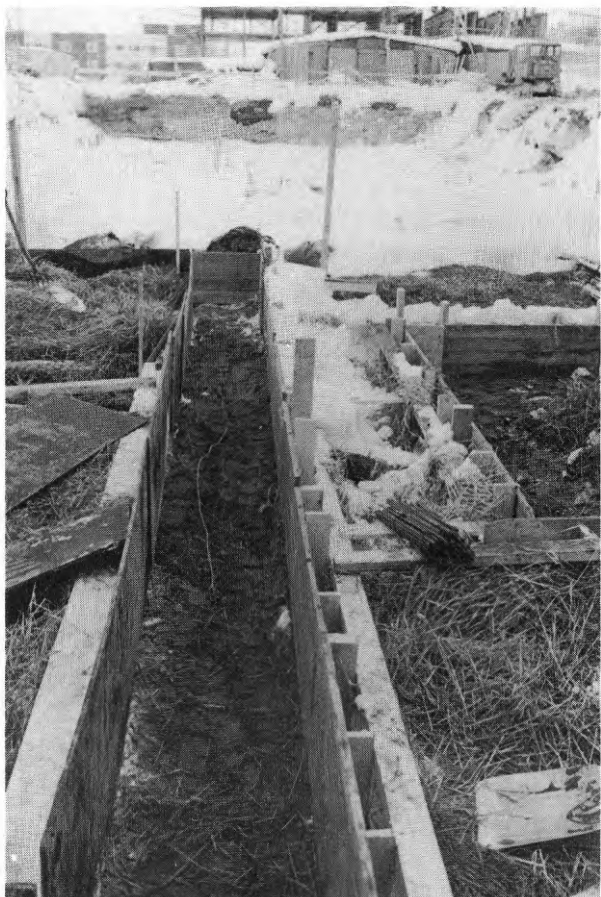
FIG. 10. En typ av värmeslinga för tjältining och skydd av färdiga konstruktioner är elkabel som läggs ut på schaktbotten. I detta fall tinades tjäle före gjutning av grundsulor. Med effekten 20 W/m^2 tinades 25 cm tjäle under halmsolering på en vecka.

Vid ett objekt t.ex. lades elkablar ut på marken direkt sedan schaktningsarbetena slutförts. Över kablarna isolerades med halm. Efter drygt en månad kopplades strömmen på och uppkommen tjäle tinades på en vecka. Effekten var 20 W/m^2 . FIG. 10.

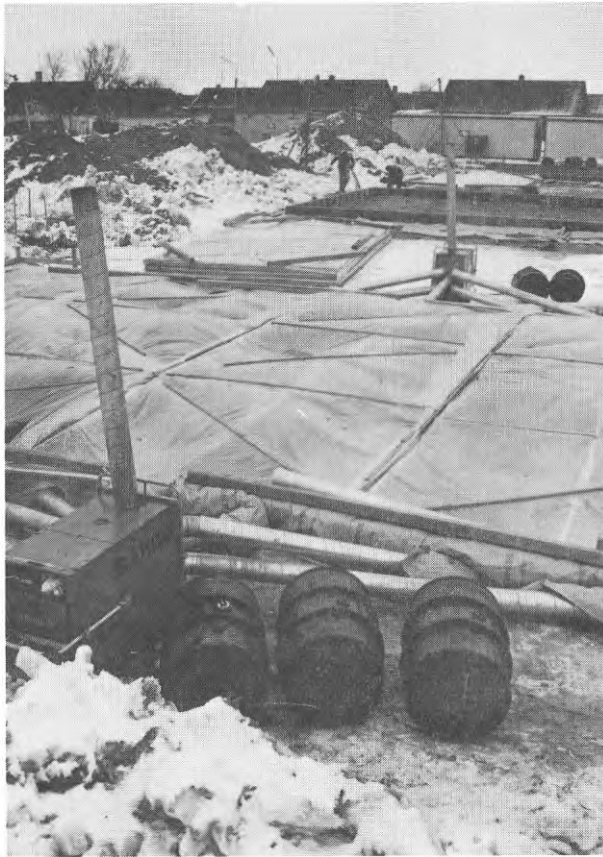
FIG. 11. Vid kontinuerlig småhusproduktion vintertid återkommer vanligtvis arbeten med tjälting med vissa mellanrum. En lösning kan som här vara att placera låga plastfolietäckta träsektioner över marken. I dessa hålls sedan luften uppvärmd med byggtorkar. Vid detta objekt tinade man 40 cm tjäle på 2 dygn.

Varmluften från byggtorkar blåstes in under presenningar på träreglar eller som i ett fall under plastfolie som lagts på schaktbotten. FIG. 11. Vid några småhusobjekt utnyttjades de plastintäckningar (plasttält) som användes vid uppförandet av första våningen även i samband med tjältining.

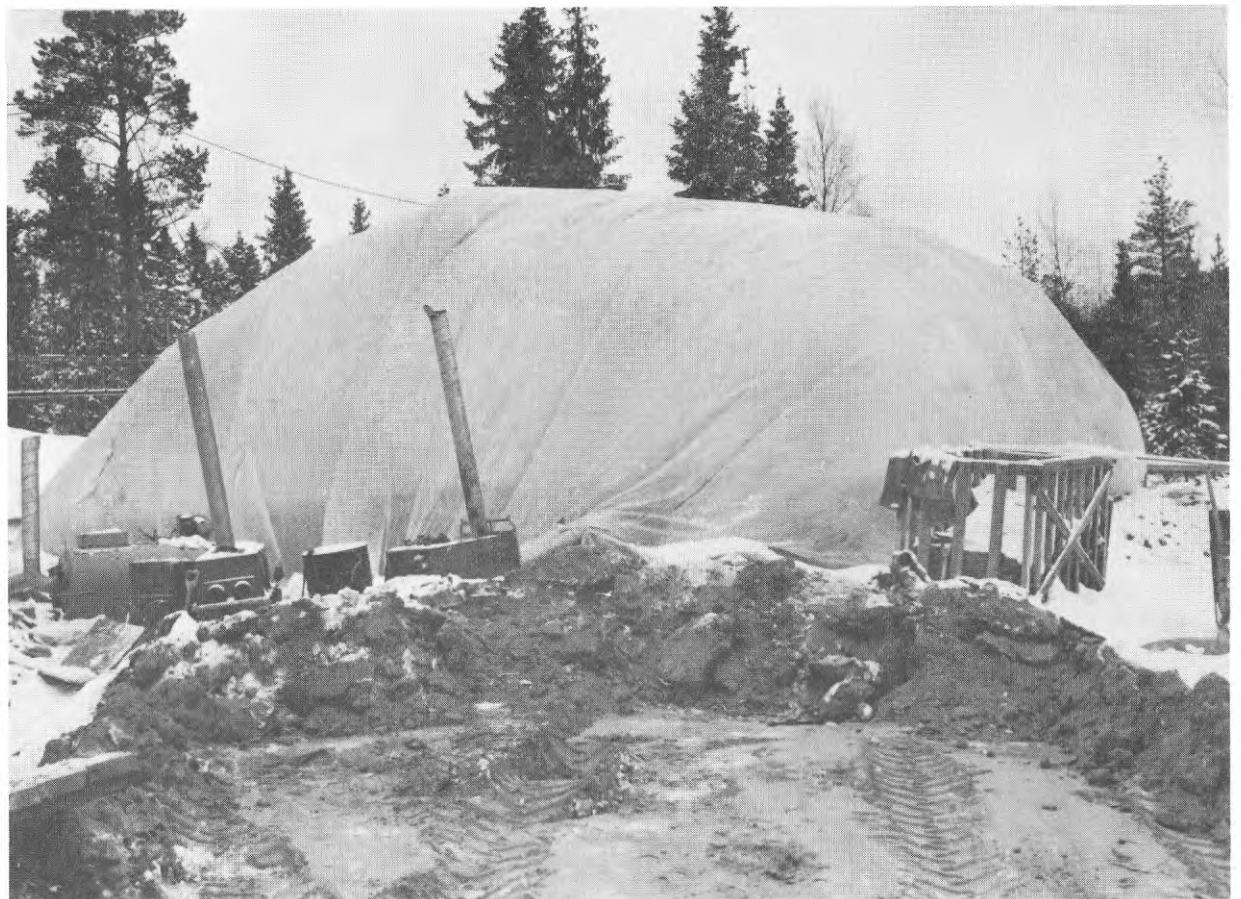
FIG. 12. Som skydd för vissa betong- och markarbeten kan det räcka med tunn plastfolie, som hålls uppe av övertrycket från inbläst varmluft. Plastfolien har förankrats med schaktmassor i nedre kanten.

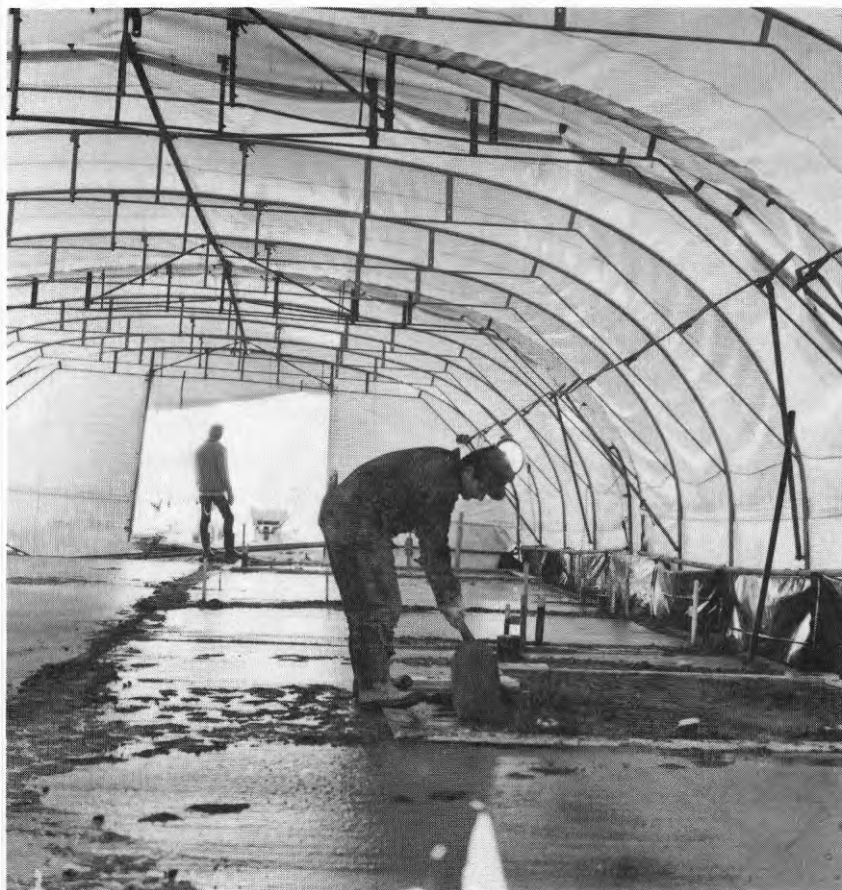
FIG. 13. Vid arbete med hela grundplattor på mark använder man ofta tält - speciellt vid småhusgrunder. Kvaliteten och utformningen på tältet kan variera kraftigt. Vid de objekt där man använder intäckning vid upprepade tillfällen kan det vara god ekonomi att skaffa tältsektioner av god kvalitet.

Stabilare konstruktioner, som utgjordes av plastfolie fästad vid stålrörs- eller träkonstruktion, anmälades också. FIG. 13 och FIG. 14.

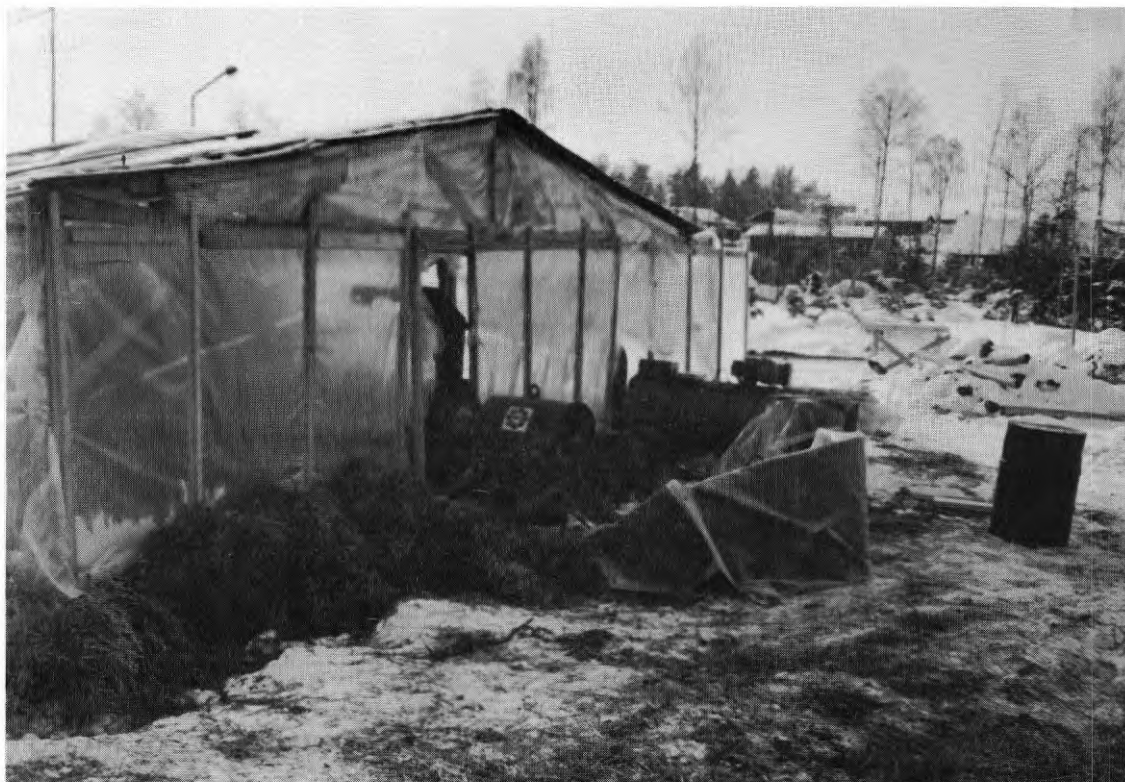
FIG. 14. Enkla tältsektioner bestående av plastfolie på träreglar kan också fungera tillfredställande.

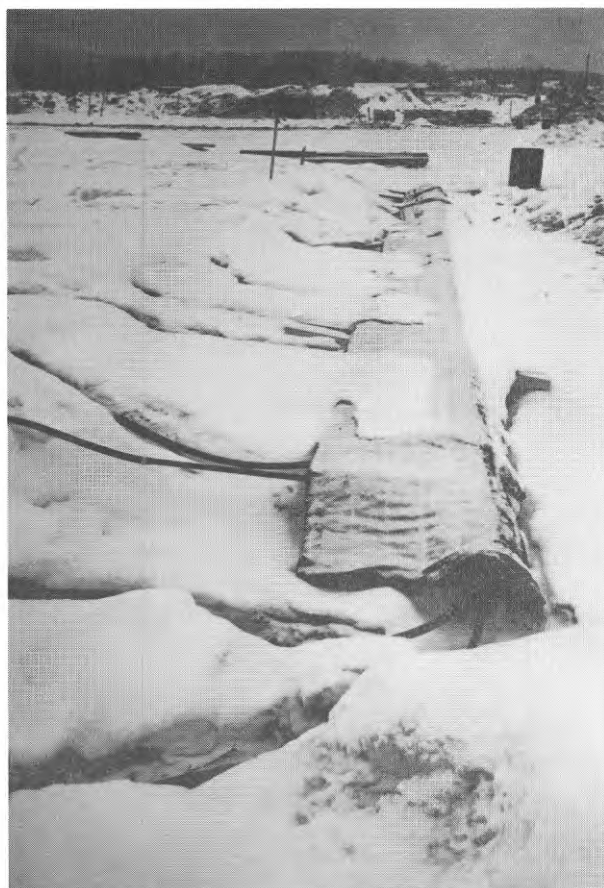
FIG. 16. En säker metod vid grundläggning av hela grundplattor på mark är att ha värmeslingor i mark. Exemplet visar värmeslingor som lades ut på mark 2 månader innan grundplattan göts.

Vid ett objekt med igångsättning i december och där marken var mycket tjälskjutande placerades värmerör under 15-20 cm grusfyllning. Uppvärmningsanordningarna kunde sedan utnyttjas under hela grundläggnings- och stombyggnadsskedet. FIG. 16. Denna möjlighet kan anses vara en av hela uppvärmningsmetodikens givna fördelar. Man löser med metoden hela tjälproblemet och man har en metod som är säker även om vintern blir mycket kall. Isolering kan i vissa lägen bli billigare, t.ex. om vintern blir mild, men en kall vinter å andra sidan kan ge stora problem och höga kostnader om den säkra metoden inte har installerats.

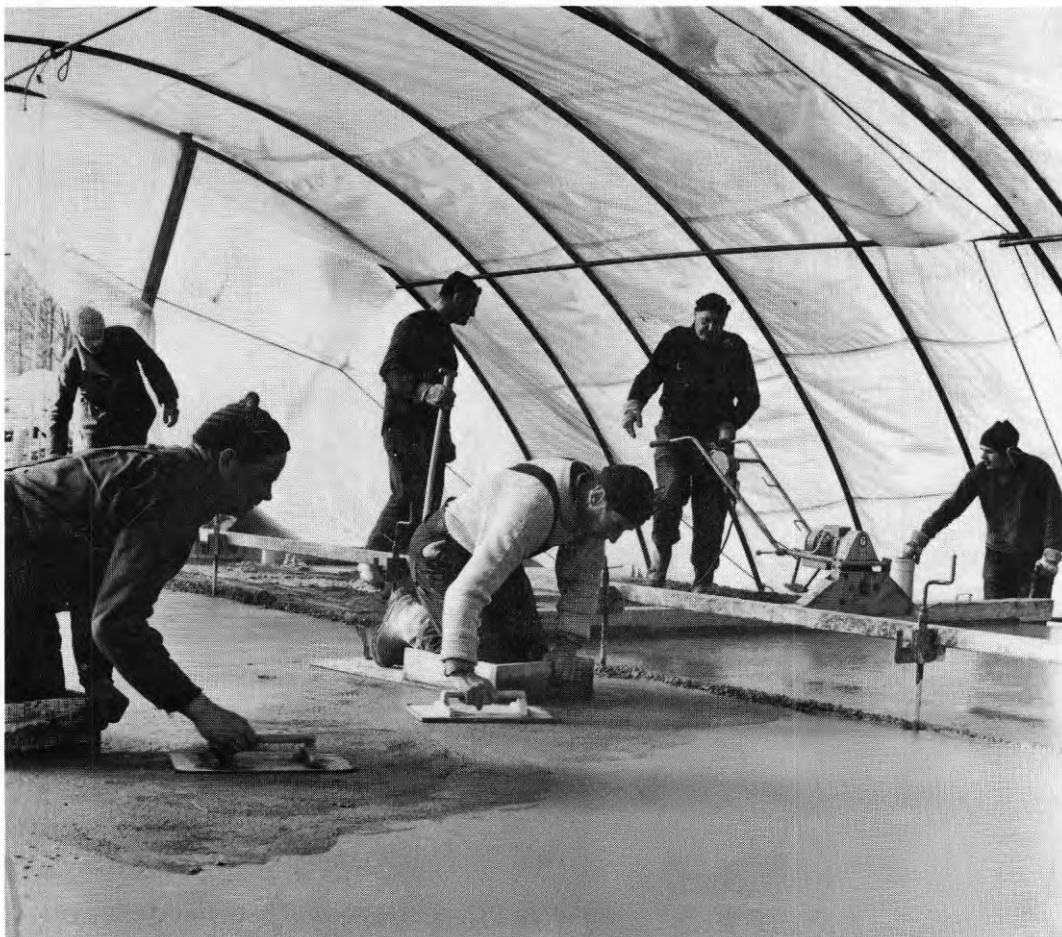
FIG. 18. Vinteråtgärderna avpassas ofta till byggmetoden. Vid arbete med enskiktsbjälklag måste man skydda betongen mot kyla och snö på ett tidigt stadium. Tält kan vara lösningen. Det måste vara avpassat så att arbete kan utföras inunder. Även om denna vinteråtgärd är kostsam kan det totalt sett vara en fördel att få slipa golvet i samband med gjutningen.

Metoder som inrapporterats har varit uppvärmning under bjälklagsformen med täckning runt fasaderna, uppvärmning under tältkonstruktion ovanpå bjälklaget, FIG. 18 - vanligt vid gjutning av s.k. enskiktsbjälklag samt isolering av bjälklaget på ovansidan eller på båda sidor TAB. 12.

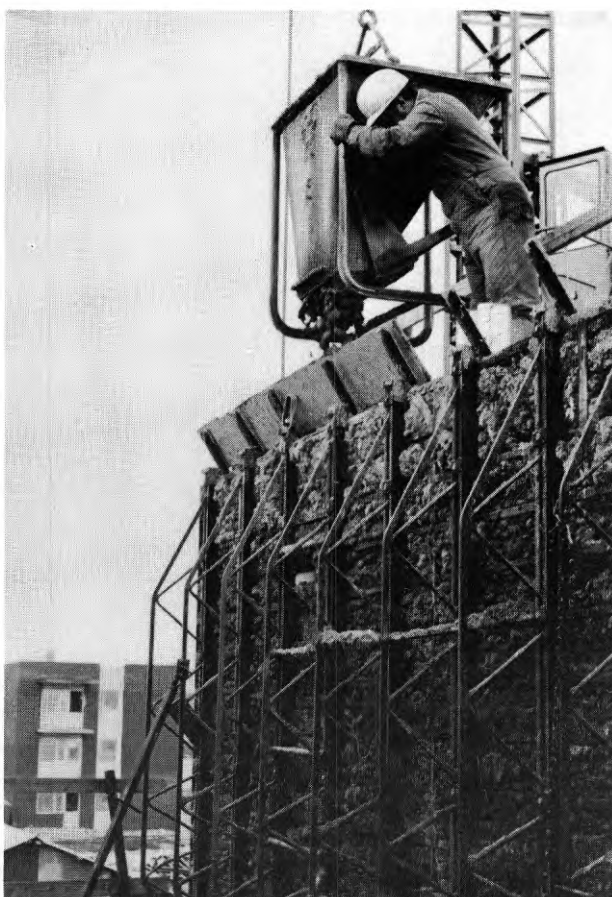
FIG. 19. Förutom cellplast och mineralull på väggform har skumplast använts vid vissa objekt. Vägghform med sprutad polyuretanskum mellan reglarna hade vid ett objekt använts vid 300 gjutomgångar. Formplywood kunde bytas utan att isoleringen skadades.

Som isolering utnyttjades i huvudsak mineralull och cellplast. Isoleringmaterialen var vid vissa objekt täckta med träfiberskivor. Vid ett objekt bestod isoleringen av uretanskum som sprutats in mellan reglarna i formen. FIG. 19. Täckning förekom ofta i anslutning till isoleringen.

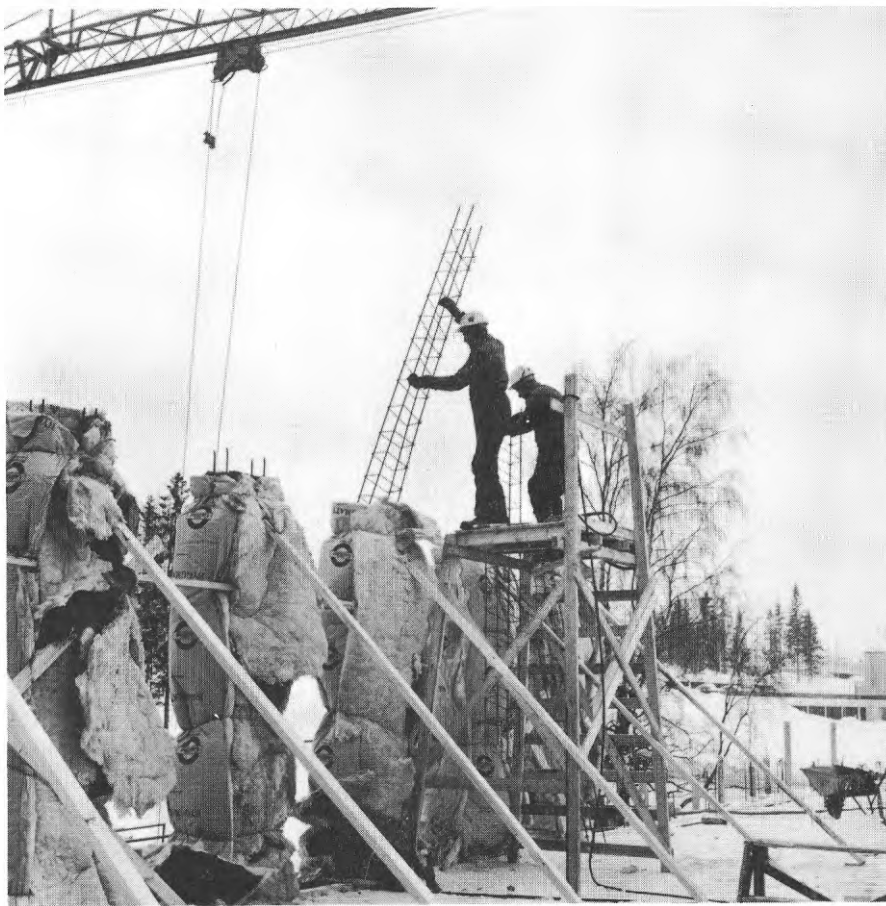
FIG. 20. Noggrann isolering av pelare och balkar vintertid krävs för att behålla betongens egenvärme.

I de fall extra uppvärmning krävdes sattes ofta oljeeldade varmluftsaggregat in under intäckning. Andra uppvärmningsanordningar som förekom var elektriska varmluftsaggregat samt ångslingor intill de gjutna konstruktionerna. Som isolering användes enbart mineralull. FIG. 20.

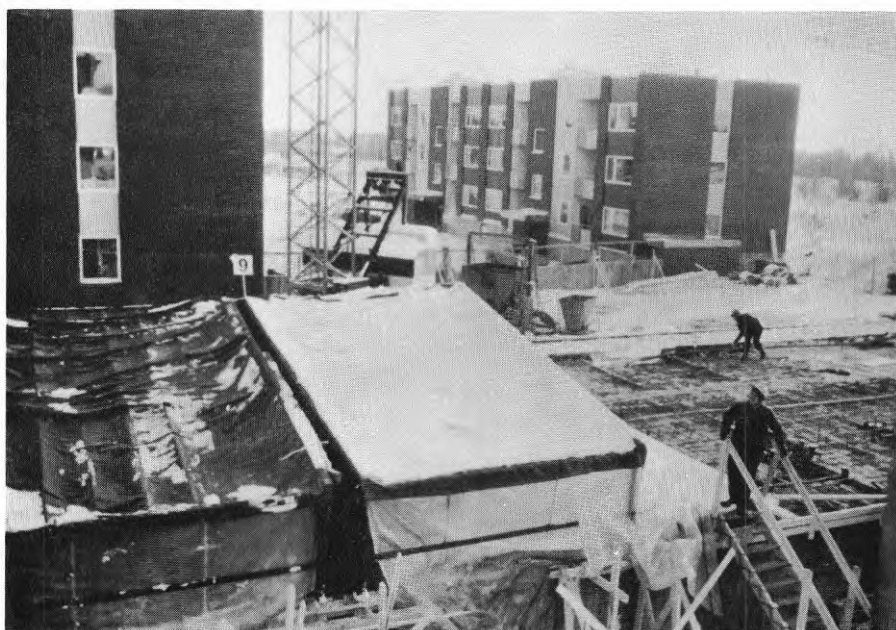
FIG. 22. Vid gjutning av enskiktsbjälklag för flerfamiljshus täcks vanligen bjälklaget med tältsektioner sedan grovgjutningen utförts. Storleken avpassas så att det kan flyttas med tornkran och så att det medger tillräckligt arbetsutrymme.

Användning av tält ingick som "speciell åtgärd" vid 11 rapporterade objekt. I några fall utnyttjades tältet för gjutning av s.k. enskiktsbjälklag. Sät- tet att använda tältkonstruktionerna varierade. Vid några småhus, användes tältet under grundläggningsarbetet - inkl. gjutning av bottenplatta. Andra exempel visade att tältet enbart utnyttjats för betongarbeten. Även vid flerfamiljshus användes tält vid gjutning av enskiktsbjälklag. Vid ett ob- jekt utnyttjades plastfolie som spändes från sidorna över längsgående bock- rygg ovanpå bjälklaget. Vid ett annat användes speciella tältsektioner som lyftes på plats med byggnadskran. FIG. 22. Uppvärmning skedde med byggtor- kar.

För att undvika kraftig avkylning av nygjuten betong är det alltså synnerligen angeläget att snabbt skydda betongen. Tältsektioner i vilka varmluft cirkulerar kan användas. Då tornkran utnyttjas för betongtransporten kan man tidigast göra intäckningen sedan grovgjutningen utförts. FIG. 22. Påföljande arbeten - avjämning med vibratorsläde, utsugning av vatten ur betongen samt slipning - får utföras under intäckning. För att kunna genomföra dessa arbeten måste tältet ha full arbetshöjd och medge visst utrymme vid sidorna. Vid objekt där betongen karras eller pumpas på plats kan däremot tältet utnyttjas under hela betongarbetet. FIG. 23.

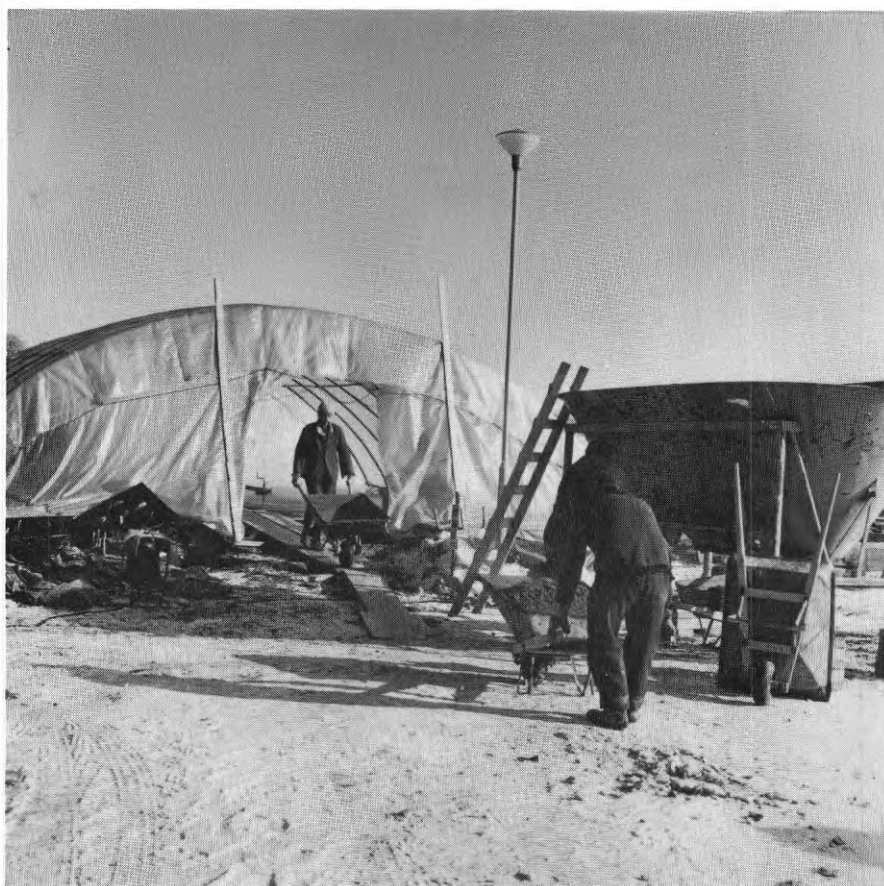
FIG. 23. Hel grundplatta för småhus utförs ofta som enskiktsbjälklag. Tältet kan stå över grunden under tiden för tjältning, arbeten med armering och installationer samt under betonggjutningen.

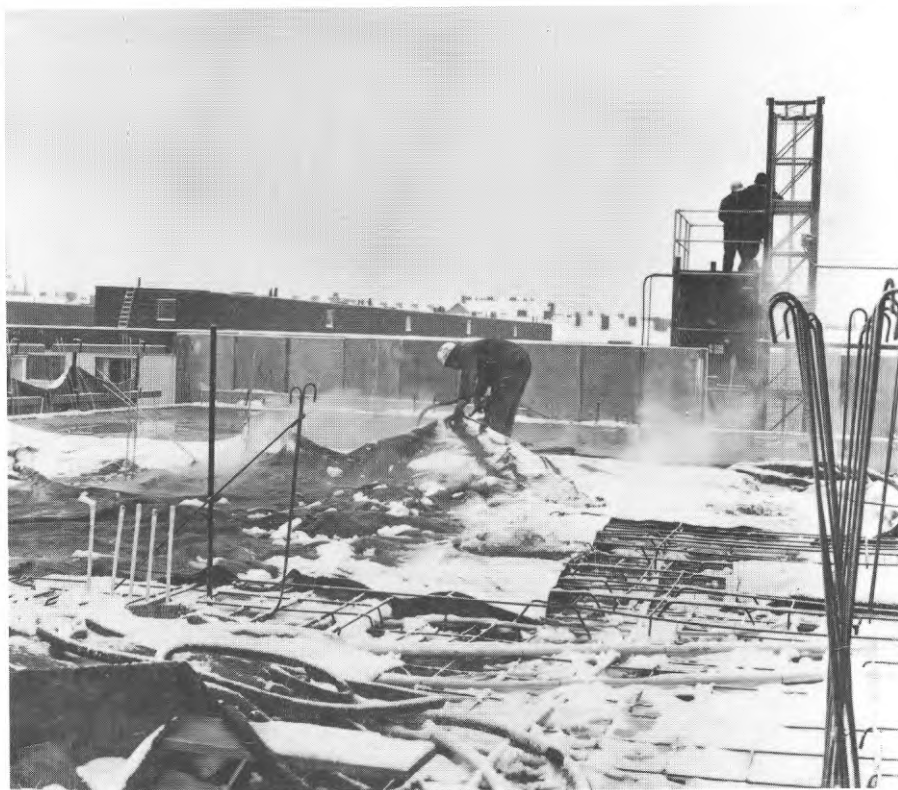
FIG. 25. Ånga är ett bra snöröjningshjälpmedel på ett vinterbygge, men bör användas sparsamt. Att torka ut fukt som bildats vid ångningen är dyrbart.

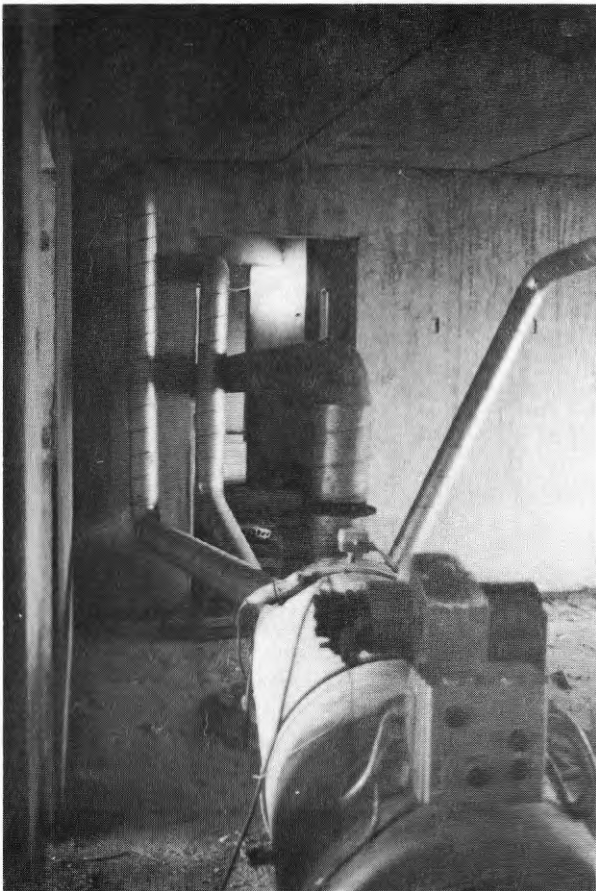
FIG. 26. Byggtork uppställd i ett elementbyggt hus. Via ventilationskanalerna leddes värmen till utrymme där elementmontering pågick.

Uppvärmning av fogarna kunde också innebära att man värmdes hela huset. Så snart ytterväggselementen och bjälklagselementen var på plats sattes uppvärmning in. Byggtorkar och elektriska varmluftsaggregat användes. FIG. 26.

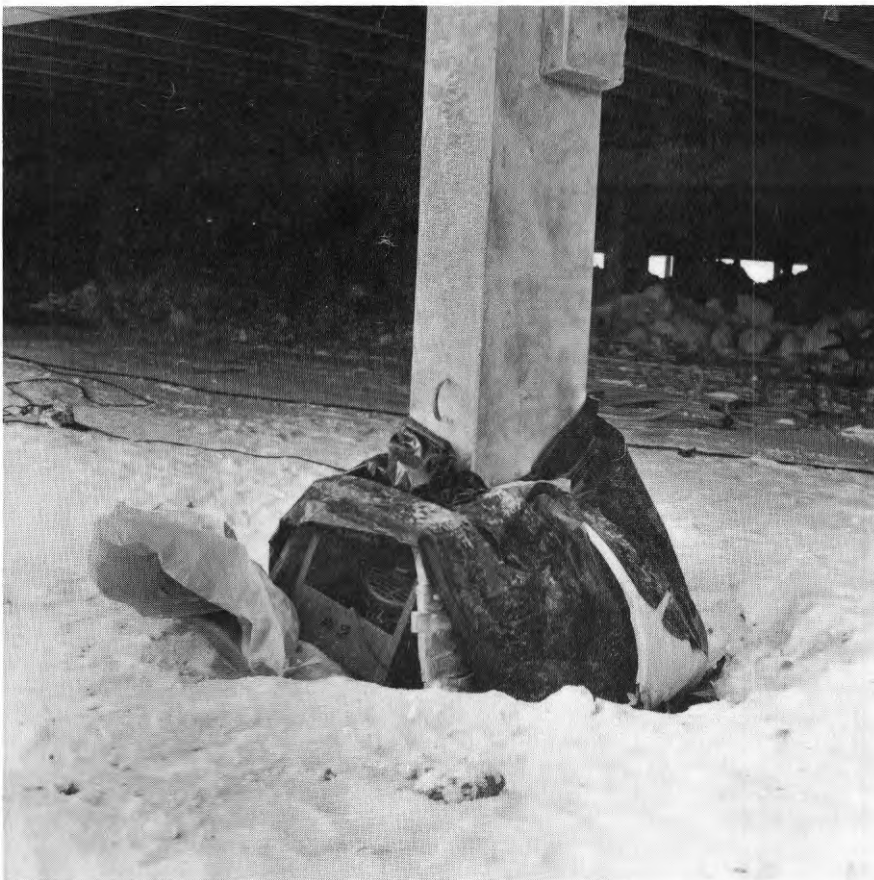
FIG. 27. Lastöverförande fogar måste värmas. Elaerotemper kan sättas in under intäckning runt fogen. En liten volym är billigare att värma än en stor.

betongelement. Någon speciellt intressant metod som skiljer sig från tidigare kända har inte framkommit genom rapporteringen. Vid ett objekt användes elektriska kamflänselement vid fogning under betongpelare. Värmekällan placerades i en isolerad trälåda som omslöt pelaren FIG. 27.

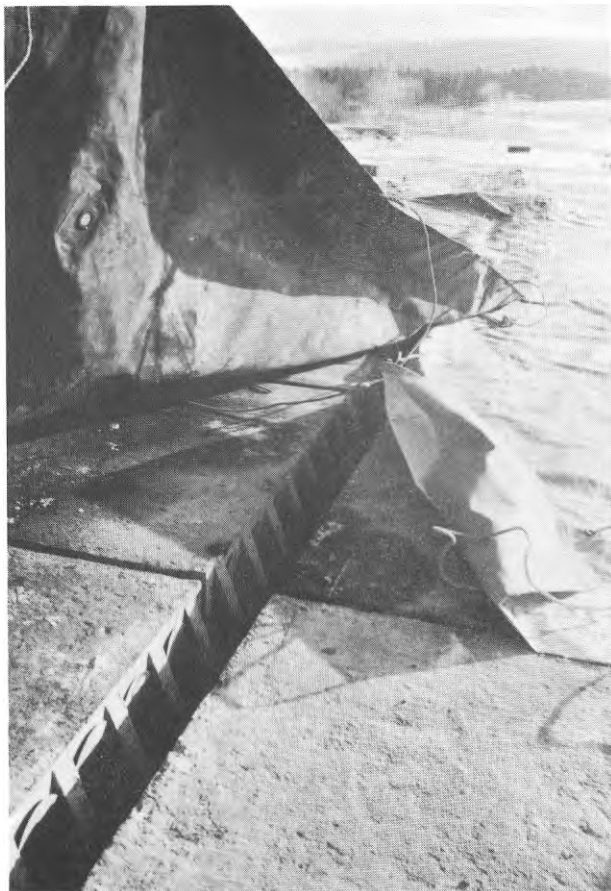
FIG. 28. Vid ett elementbyggt hus täckte man ovansidan av bjälklags-elementen med presening. Ytterväggselementen var på plats i våningen inunder. Byggtork - enl. FIG. 26 - värmdes i utrymmet under bjälklags-elementen före och efter fogigjutning.

Vid lastöverföring måste fogen hållas uppvärmd under hela härdningsförloppet. Vanliga metoder var varmlufts-inblåsning under intäckning runt fogen eller uppvärmning av hela rum. Vid uppvärmning av rumsvolymer bör ytterväggar och bjälklag vara på plats så att intäckningar undviks. Dessutom bör vid låg temperatur ovansidan täckas eller isoleras. Vid ett objekt hade studier gjorts för val av täckningsmaterial. Genom snabb byggtakt och höga arbetskostnader för hantering av täckningsmaterialet valde man efter studien annat material än man från början tänkt sig - presenning i stället för mineralull. FIG. 28.

- FIG. 28 Jointing causes particular problems when prefabricated units are used. In this case, the space under the floor structure was heated both before and after jointing with the aid of a drier. The units themselves had been covered with a tarpaulin.

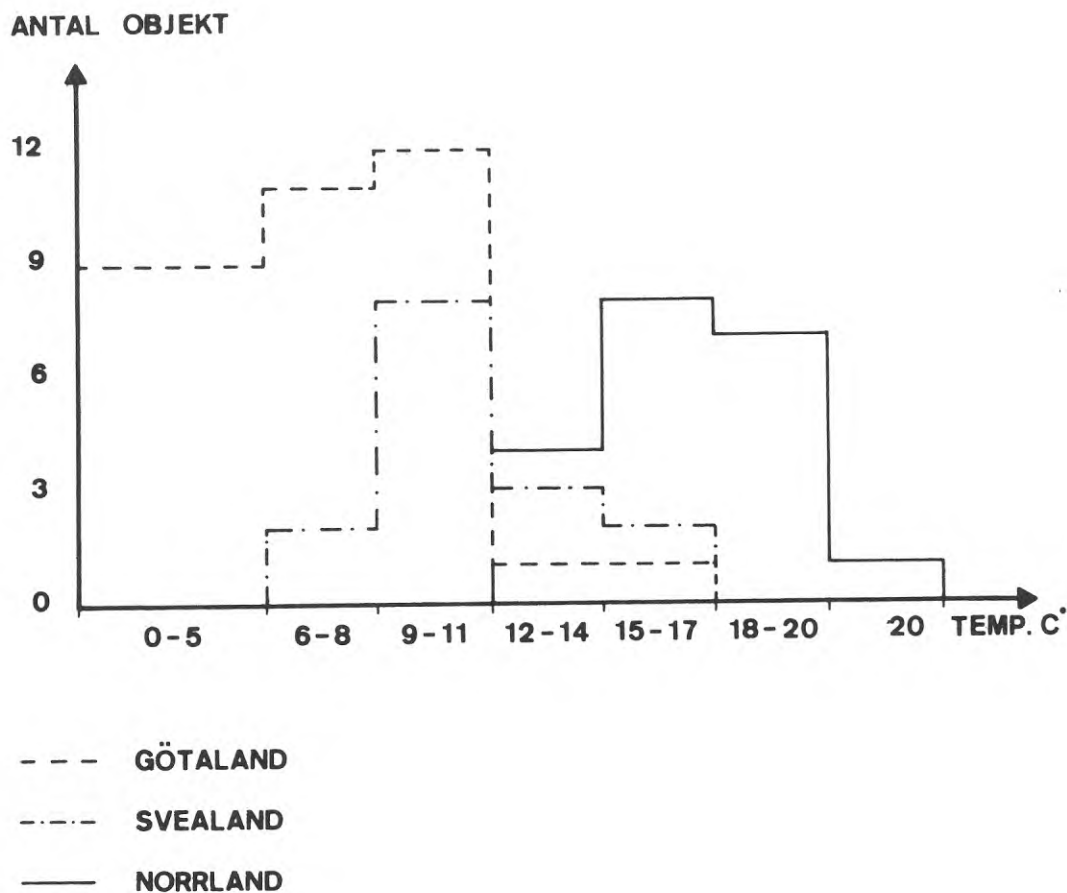
FIG. 29. Lägsta murningstemperatur för tegel vid 69 objekt.

Uppgift om minimitemperatur vid utomhusmurning av tegel erhöles från 69 objekt. FIG. 29. Inom varje område konstateras en spridning av temperatur-uppgifterna. Lägsta temperatur då murning pågick uppgavs vara -25°C vid ett Norrlandsobjekt. Lägsta temperatur i Svealand var -17°C liksom i Götaland.

Vid 29 objekt med ytterväggar av kalksandsten var lägsta murningstemperatur -10°C i Götaland, -12°C i Svealand samt -15°C i Norrland.

- FIG. 29 Lowest permissible temperature for bricklaying. 69 projects.
- FIG. 30 Heating of sand using the warm air from a drier. The heap of sand is covered with a tarpaulin. The commonest method is to heat sand by means of steam.

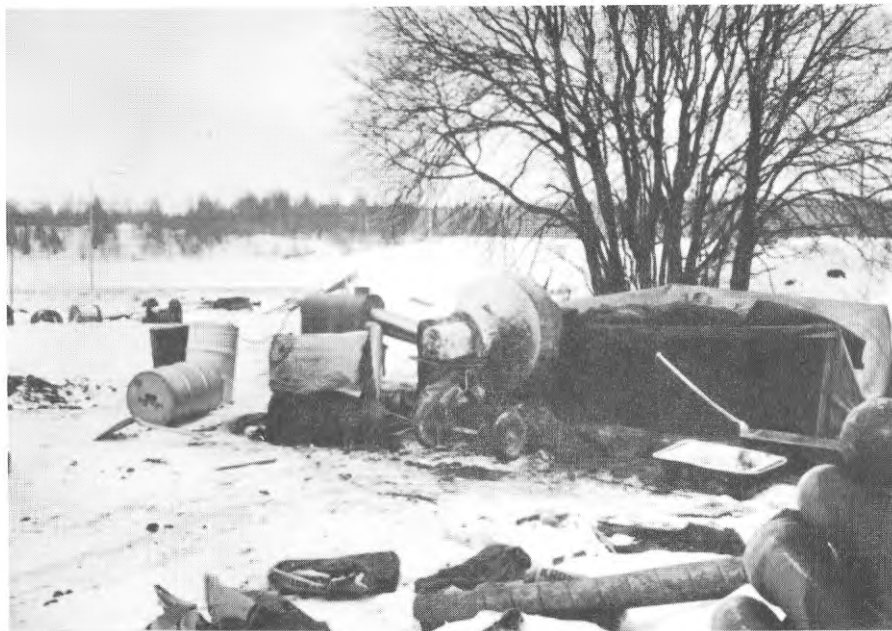
FIG. 30. Den vanligaste metoden att värma sand är med ånga. Bland övriga uppvärmningsmetoder märks varmluft från byggtork. Ofta täcker man då in sandhögen med presenning.

skjul i vilket sanden förvarades. FIG. 29. Vid ett objekt användes avgaserna från byggtorken för sanduppvärmningen. Man lät avgasröret utgöra "värmeslinga" under sandhögen. Samtidigt blåstes den rena varmluften in i byggnadsobjektet för uttorkning av fukt.

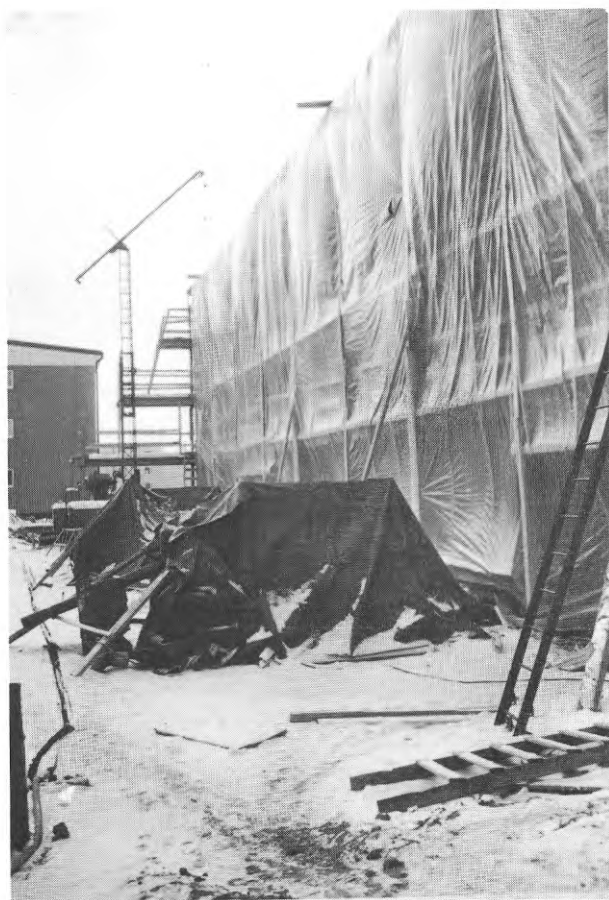
FIG. 31. Putsning av fasader måste utföras i varmt utrymme. Byggnadsställningen har klätts in med plastfolie. Byggtorkar är placerade i nedre delen av intäckningen.

Vid putsning utomhus användes varmluftsaggregat under intäckning av plastfolie eller presenning utanpå byggnadsställningen. Ett 3-våningsbostadsobjekt i mellansverige hade klätts in med 45 lm plastfolie utanpå byggnadsställningen. Putsning kunde utföras ned till -15°C om 6 st byggtorkar utnyttjades. FIG. 31.

- FIG. 31 Rendering of facades with a protection of plastic sheeting. Driers provide the warm air.
- FIG. 32 Drying time using central heating up to date of occupation.

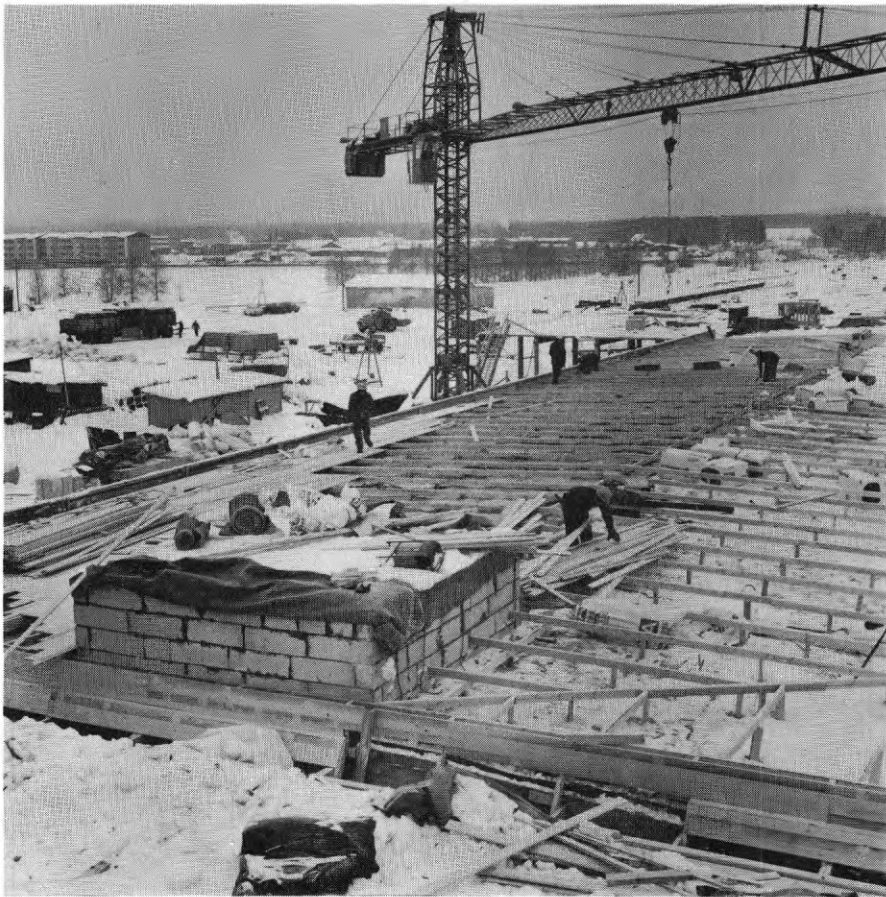
FIG. 34. Vid takarbeten vintertid måste nederbörden hindras att tränga ned i den öppna konstruktionen. Snön kan bli kostsam att få undan om den kommer med på utlagd isolering och i fackverkskonstruktionerna.

Ett annat arbete med vilket många hade problem var att lägga tak vintertid. Man påpekade dels att nederbörden var svår att utestänga innan takbeklädnaden kom på plats dels att omfattande inklädnad och uppvärmning blev nödvändig för att kunna utföra papptäckning. FIG. 34. Pappläggning bör nämligen inte ske när pappen har lägre temperatur än $+5^{\circ}\text{C}$. Vid lägre temperatur blir pappen spröd och svår att arbeta med. Vid ett objekt klarade man pappläggningsen under ett uppvärmt tält som flyttades längs taket med tornkran. Arbetet pågick på en begränsad yta. FIG. 35.

- FIG. 33 Size of the equipment used, both high-pressure and low-pressure.
- FIG. 34 A protective covering must be provided when working on roof structures during winter to prevent precipitation coming into contact with insulation and timber members.

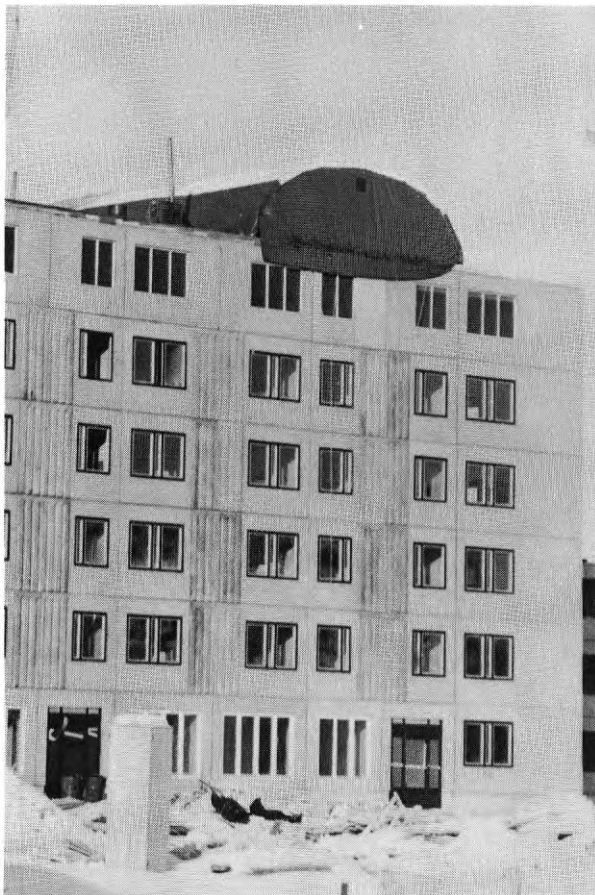
FIG. 35. För att klara pappläggning vintertid måste värme tillföras. Detta kan ske i ett tält, som flyttas över takytan.

- FIG. 35 Portable tent used as protection while laying felt on a roof. Heated.

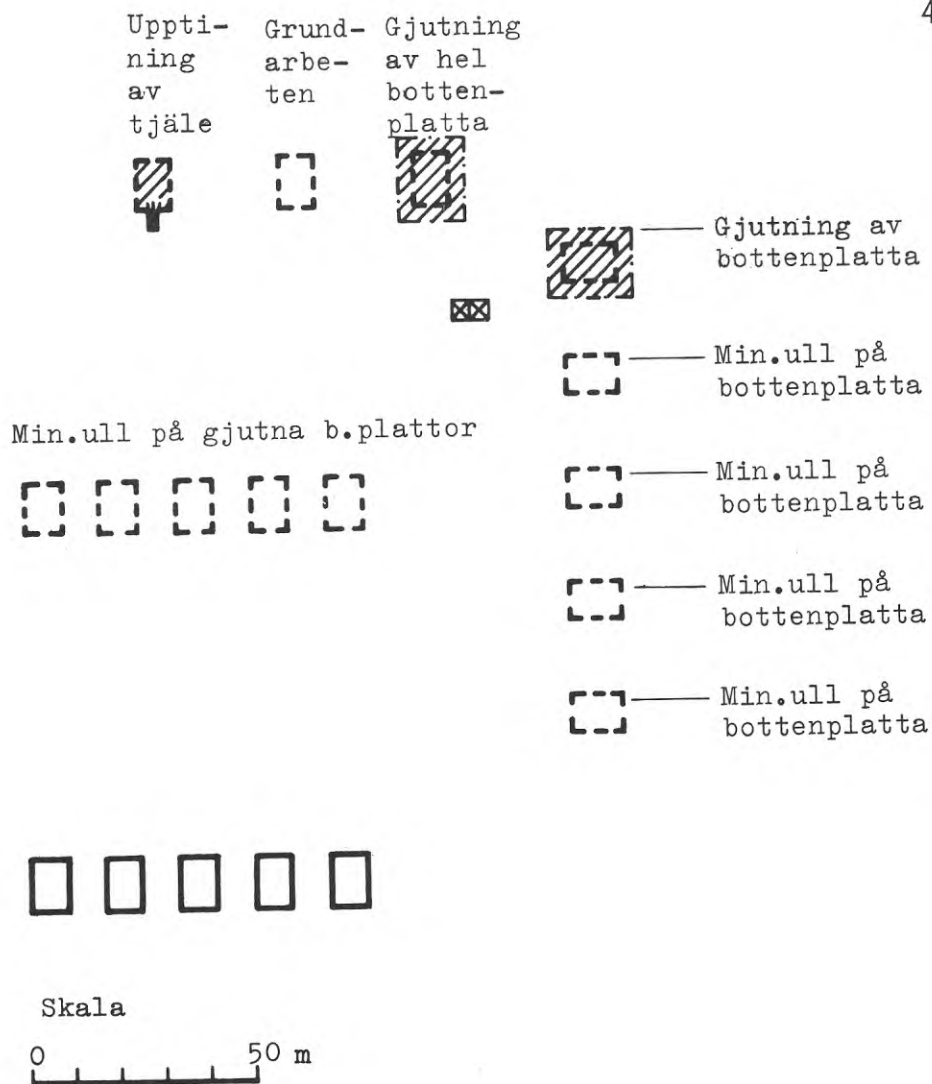
OBJEKT: Småhus, 1½ plan
 GRUNDLÄGGN.: Hel bottenplatta på lera
 STOMME: Träreglar
 YTTERVÄGG: Träreglar + träpanel (element)

FIG. 43. Del av objekt 25.1. Järna. Situationsplan.
Feb. 1970.

2. Objekt 25.1. Järna, 2.3.70. FIG. 43.

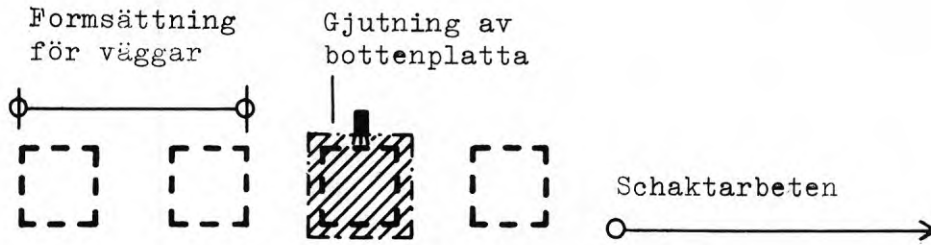
FIG. 44. Objekt 37.1. Linköping. Situationsplan.
Feb. 1970.

3. Objekt 37.1. Linköping, 3.3.70. FIG. 44.

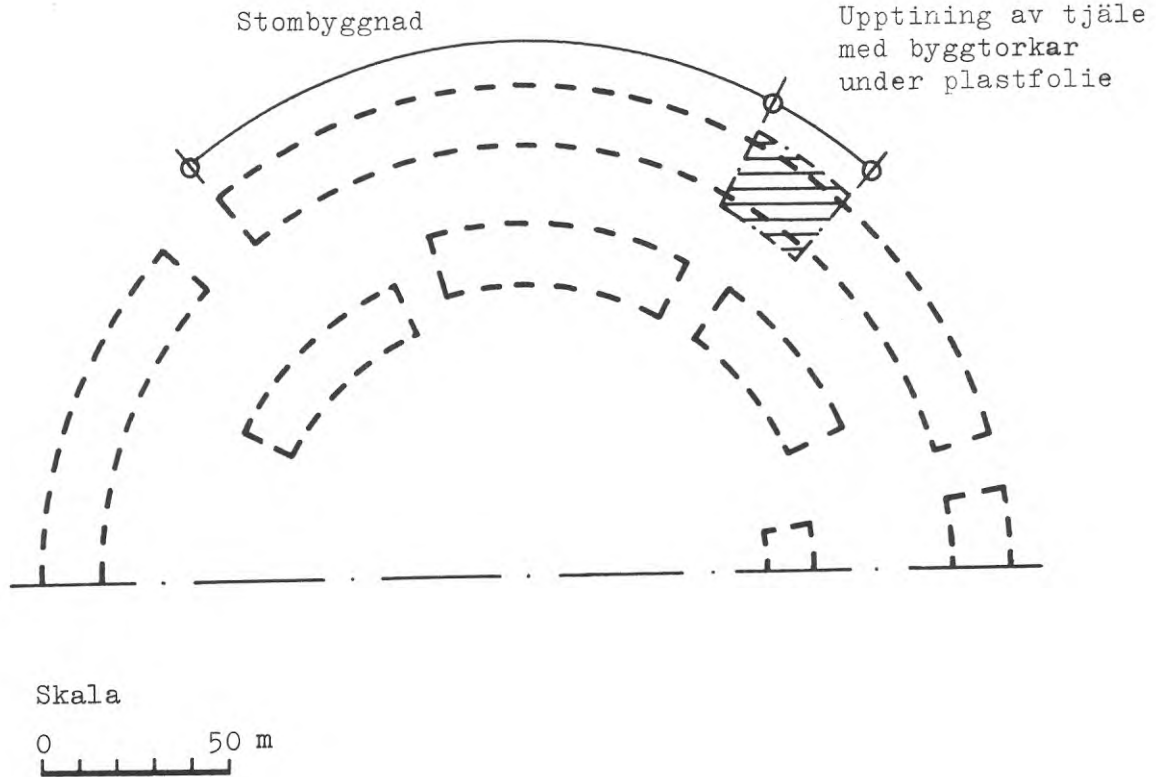
OBJEKT: Flerfamiljshus (huvudsakl.) 2-8 vån + kv.
GRUNDLÄGGN.: Pålarn
STOMME: Betongelement (huvudsakl.) + platsgjuten betong
YTTERVÄGG: Betongelement

FIG. 45. Del av objekt 48.5. Norrköping. Situationsplan.
Feb. 1970.

4. Objekt 48.5. Norrköping, 3.3.70. FIG. 45.
