Rapport

R24:1972

**Vinterbyggmetoder
1969—70**

Under en rad av år har Statens institut för byggnadsforskning studerat vinterbyggets problem. Med hänsyn till ständigt pågående förändringar av material och produktionsmetoder gjordes en landsomfattande studie på byggnadsplatser vintern 1970. Mot bakgrund av denna studie och de samlade kunskaper som erhållits vid tidigare vinterbyggstudier bedömdes aktuella åtgärder.

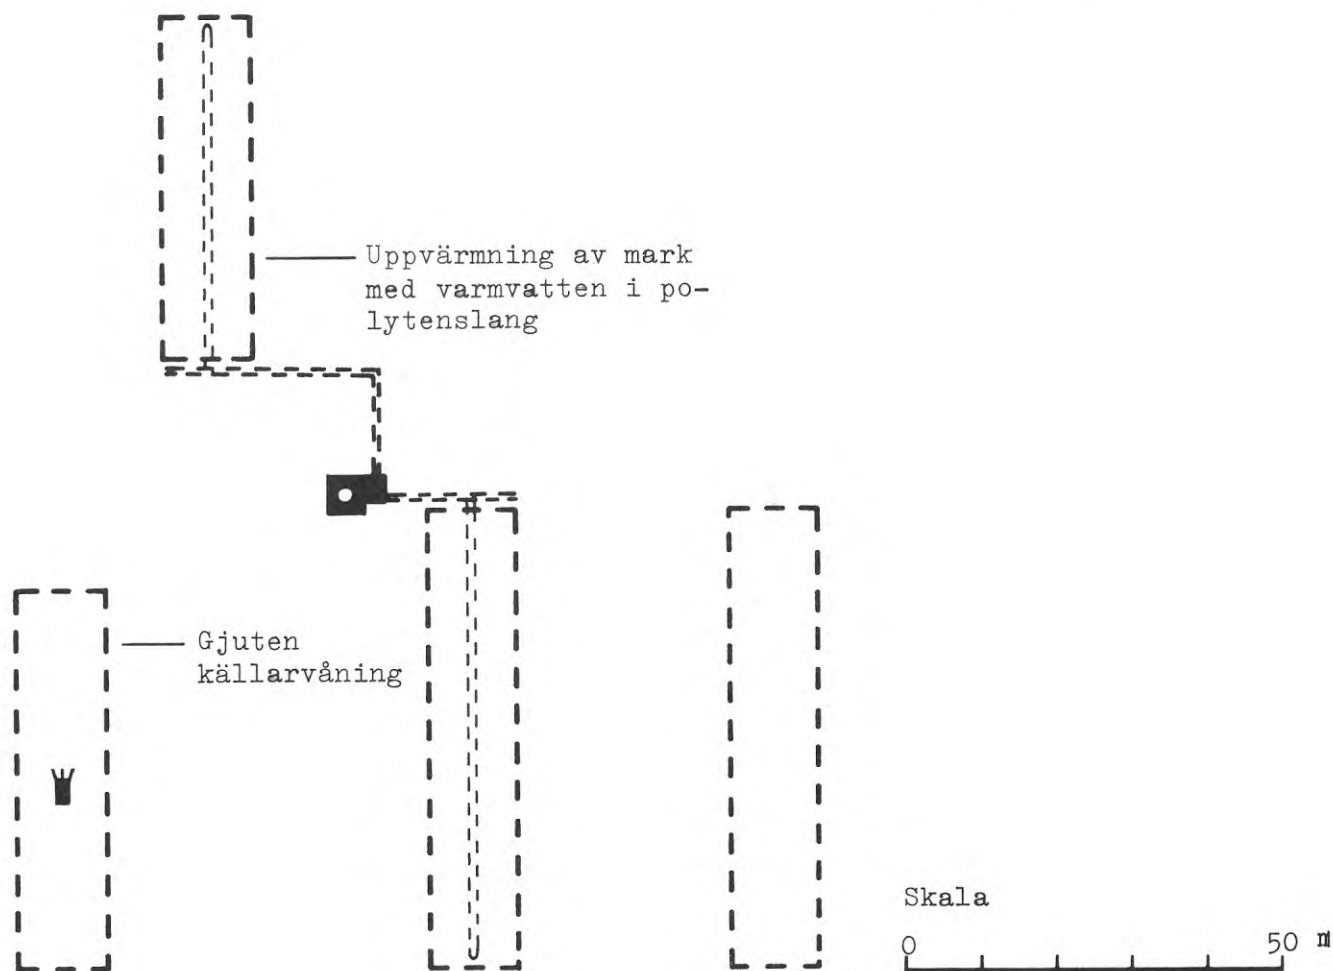
OBJEKT: Flerfamiljshus 3 vån. (+källare)
 GRUNDLÄGGN.: Hel bottenplatta (kantbalksförstyvad vid hus med källare)
 STOMME: Platsgjuten betong
 YTTERVÄGG: Regelvägg + fasadtegel

FIG. 47. Del av objekt 4.2. Borlänge. Situationsplan.
Feb. 1970.

7. Objekt 4.2. Borlänge, 4.3.70. FIG. 47.

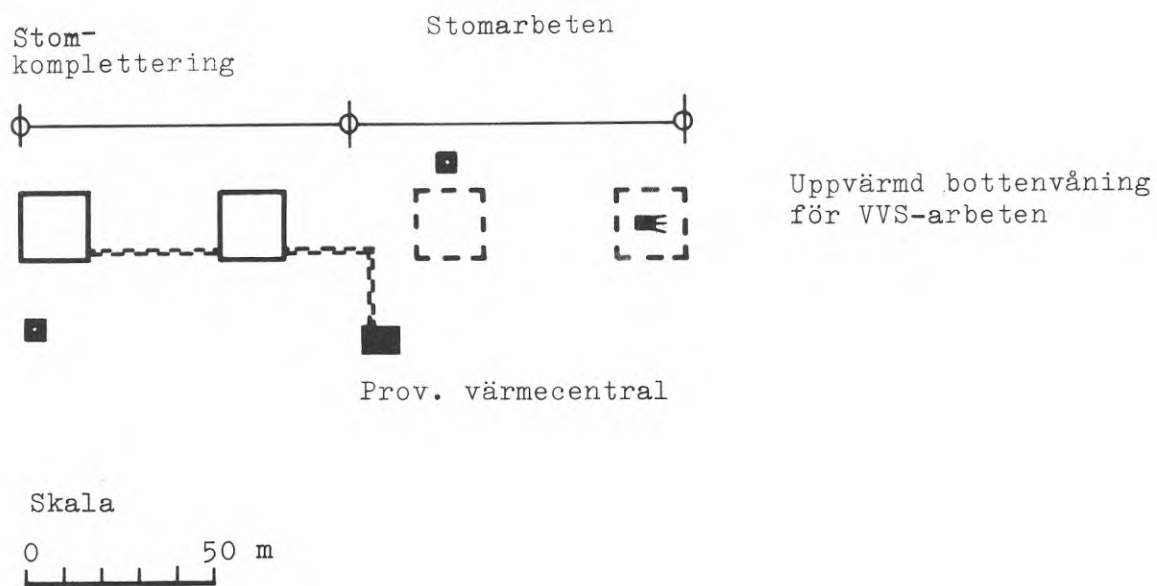
OBJEKT: Flerfamiljshus, 7 vån.
 GRUNDLÄGGN.: Sulor på berg, plintar på berg
 STOMME: Platsgjuten betong
 YTTERVÄGG: Träreglar + tegel

FIG. 51. Objekt 32.1. Kramfors. Situationsplan.
Mars 1970.

4. Objekt 32.1. Kranfors, 20.3.70. FIG. 51.
