Montering och komplettering av betongstomme för kontorsbyggnad — produktionsdata

Gösta Andersson

Vid uppförandet av kontorshuset i kv. Garnisonen i Stockholm 1970–72 utfördes studier på bl.a. monteringen av den förtillverkade betongstommen och de därtill anpassade fasaderna och innerväggarna.

Rapporten behandlar monteringsmetoder, arbetskraftsmängd och maskin användning. Den redovisar monterings tid för olika elementtyper. Tiden har uppdelats på olika arbetsmoment.

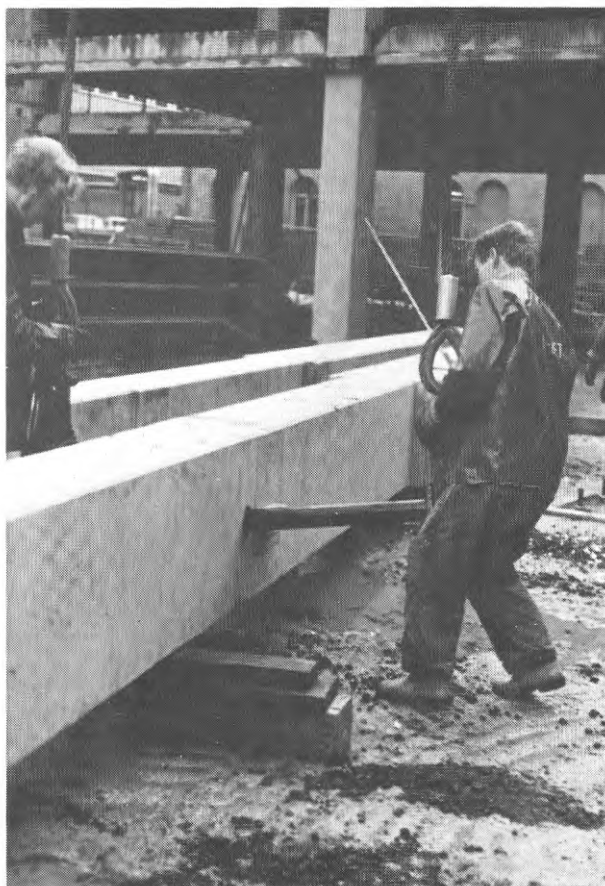
FIG. 6. Lyftdon för pelare

FIG. 5. Pelare, 5-vånings
 Längd 17 150 mm
 Bottenyta 600 x 600 mm
 Toppyta 400 x 600 mm
 Vikt ca 12 000 kg

Pelare, 5-vånings, se FIG. 5

- Förberedelser: Kranbiträdet kopplade lyftstroppar med lyftdon, se FIG. 6, speciellt avsedda för pelarmontering. Utsättaren + en montör mätte in bultgruppen som utgjorde pelarens fundament och justerade in muttrarna på fästbultarna till rätt höjd. Injusteringen i höjd gick så till att man gängade på en mutter på varje bult och ovanpå denna lades en bricka som avvägdes. Montörerna plockade fram muttrar, brickor, stålkilar, slägga, spett, kofot och fasta nycklar till monteringsplatsen.

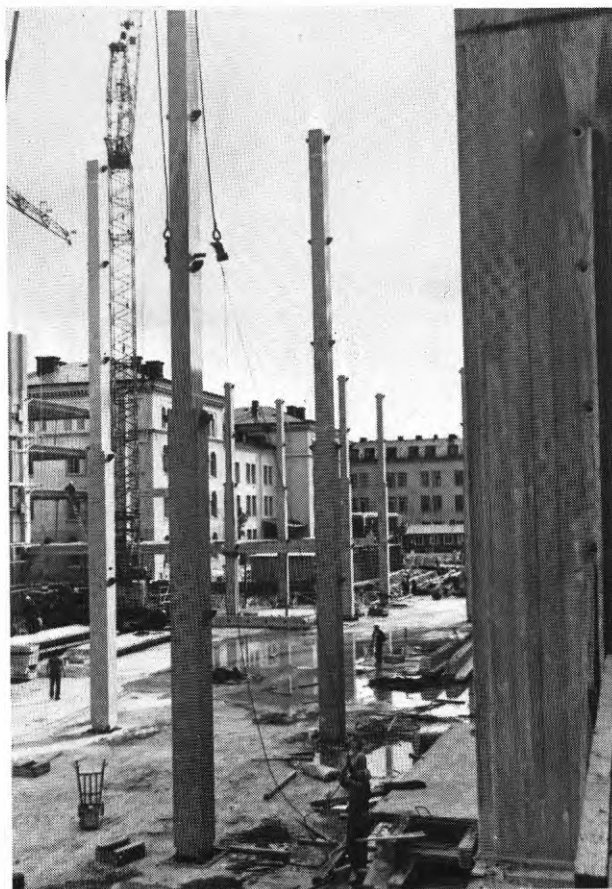
FIG. 8. Demontering av
lyftdon för pelare

- Monteringsmetod: Lyftdonet kopplades i ett hål i pelarens övre del. Kranen reste pelaren och med hjälp av montörerna fördes pelaren till monteringsplatsen. Pelaren passades in över bultgruppen och kranen firades så att pelaren blev stående på bultarnas brickor och muttrar. Kranen höll pelaren och montörerna injusterade den i plan. Pelaren inmättes i förhållande till tidigare monterade pelare. Under tiden monteringen pågick ställde utsättaren upp två teodoliter på ca 25 meters avstånd från pelaren, så att dessa tillsammans med pelaren bildade en rät vinkel med pelaren i vinkelspetsen. Vid "lodning" av pelaren lutades den mot husdelen som skulle monteras. Lodavvikelse mellan pelartopp och mark var ca 25 mm. Pelarens lutning justerades genom att vrida muttrarna under pelarens fotplatta upp eller ner och med hjälp av riktmärken, se FIG. 7, som klistrats på pelarsidans mitt vid marken och i toppen. När pelaren "lodats" låstes pelaren i sitt läge genom att gänga muttrar på bultarna på fotplattans ovansida samt att mellan fotplattan och underliggande valv sätta stålkilar. Sedan pelaren fixerats i sitt rätt läge lossades

lyftdonet, se FIG. 8, och kranen gick för att hämta nästa element.

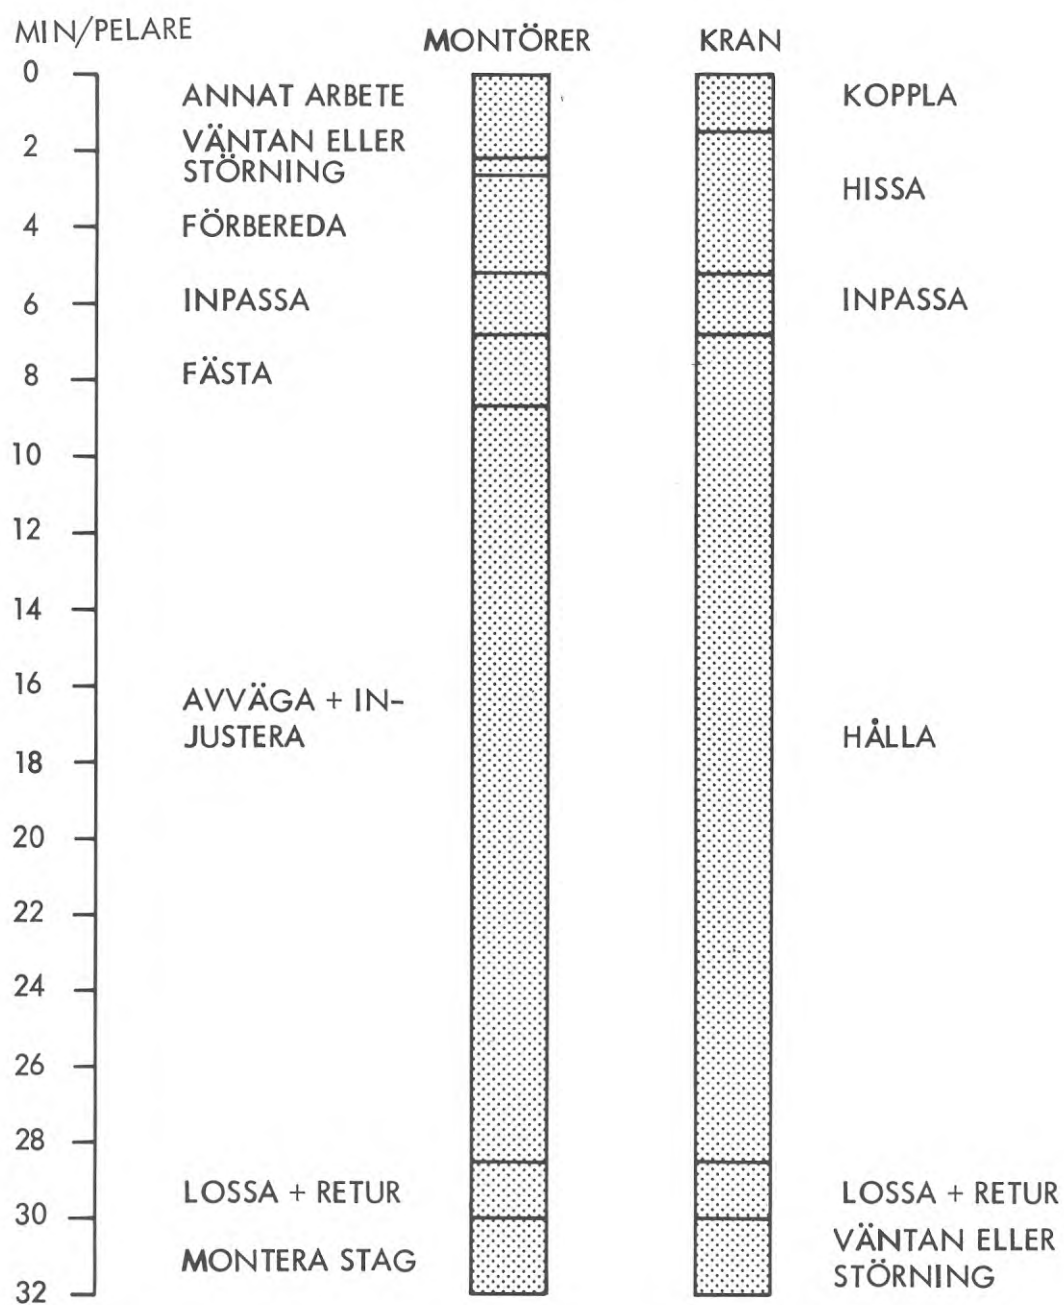
FIG. 10. Verksamhetsdiagram. "Pelare, 2-vånings - topp"

Monteringstid: Total monteringsstid (metodtid) för "Pelare 2-vånings-topp" har i medeltal uppgått till 29,8 min i löpande tid per pelare. Beräkningen är gjord på 8 pelare. Lägsta värdet var 16,5 min och högsta 41,5 min. Fördelning av metoddelen på arbetsmomenten framgår av TAB.9 och FIG.10.

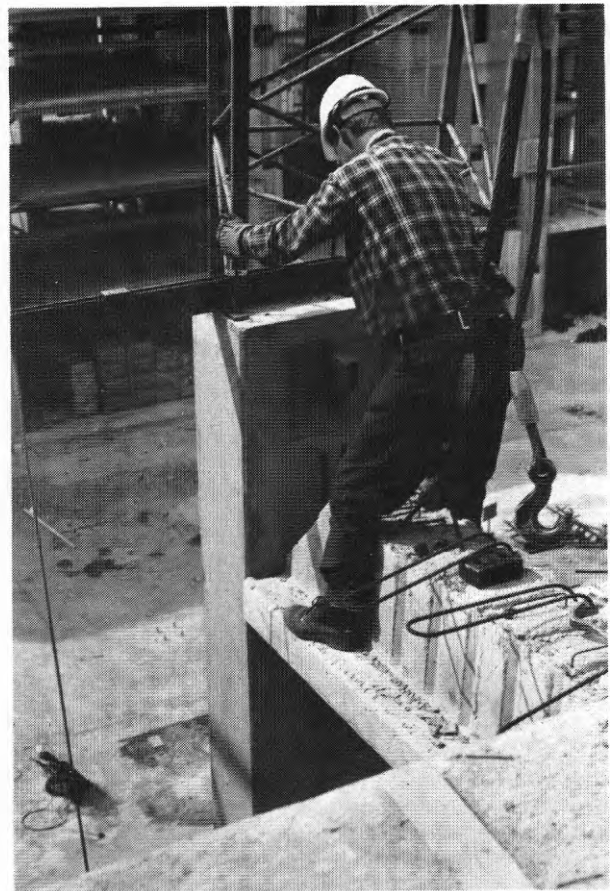
FIG. 12. Inpassning av balk

Balken kopplades i sina två lyftöglor av kranbiträdet. Under hissningen upp till monteringsstället hjälpte denne via styrlinan till med manövrering av balken förbi pelare m m. När balken kommit upp till monteringsstället tog montörerna plats på var sin ände på balken. Vid hissning från valv till monteringsläge styrdes balken av montörerna, se FIG. 12.

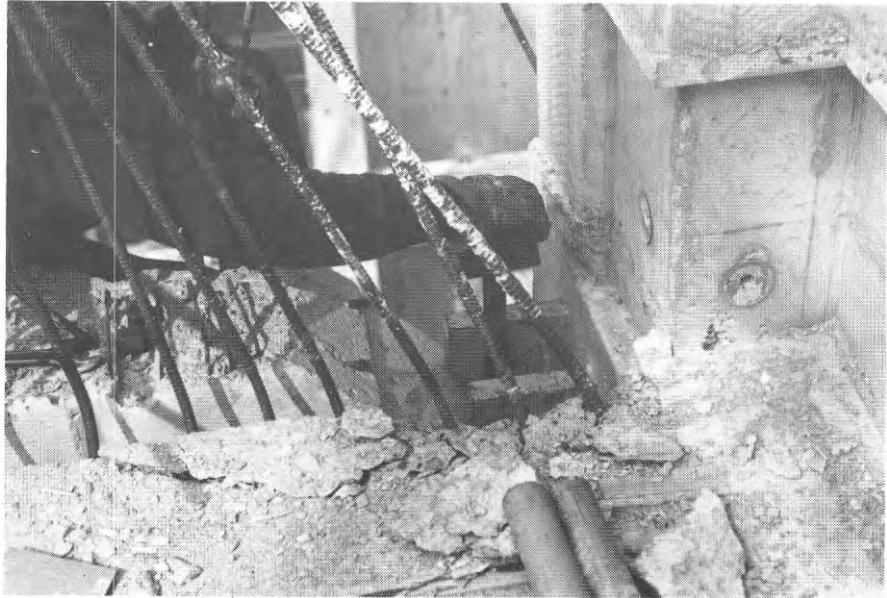
FIG. 13. Förankringsbricka (ok) monteras

Balken hissades så att den låg an mot u k konsol i pelaren. Medan kranen höll elementet lades fästbrickorna (oken) över konsolen på pelaren, se FIG. 13 och muttrarna gängades på med hjälp av hylsnyckel på spärrskaft. Under tiden balken fästes, avvägdes u k balk i båda ändar, för att få fram rätt höjd. När balken låg an mot u k konsol var den mestadels för hög. Utsättaren meddelade montörerna hur mycket balken skulle sänkas i var ände, varefter detta avstånd uppmättes mellan bricka (ok) och fästmutter som injusterades. Då balken sedan efter sänkning vilade på konsolerna, erfordrades mycket små höjdjusteringar med muttrarna.

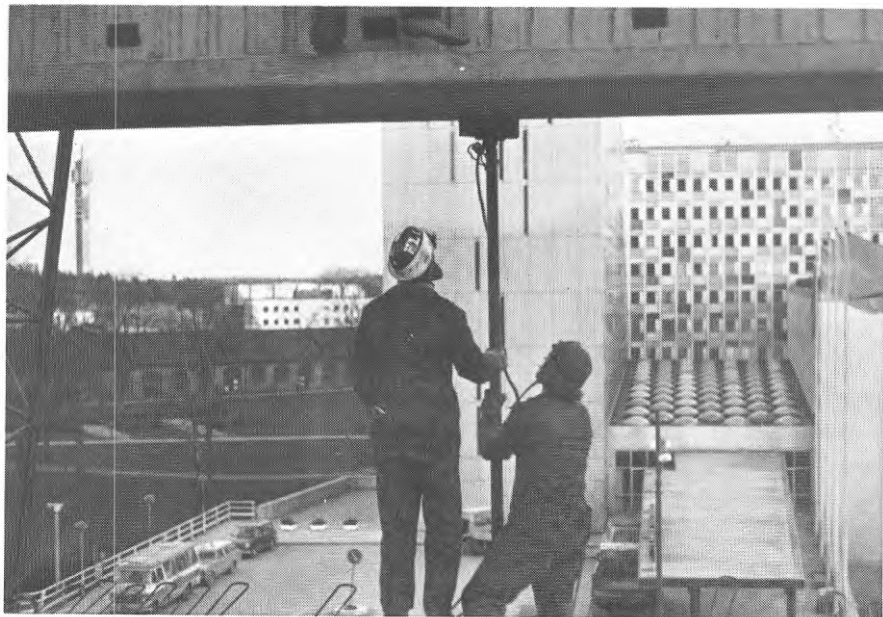
FIG. 14. Stämpning av balk

Därefter uppsattes stämp mellan underliggande balk och u k monterad balk, se FIG. 14. Sedan firade kranen och montörerna lossade krokarna, varpå man avvägde balkens lutning (tvärs balken). Lutningen justerades med hjälp av stämpan. Balken skulle vara 8-10 mm

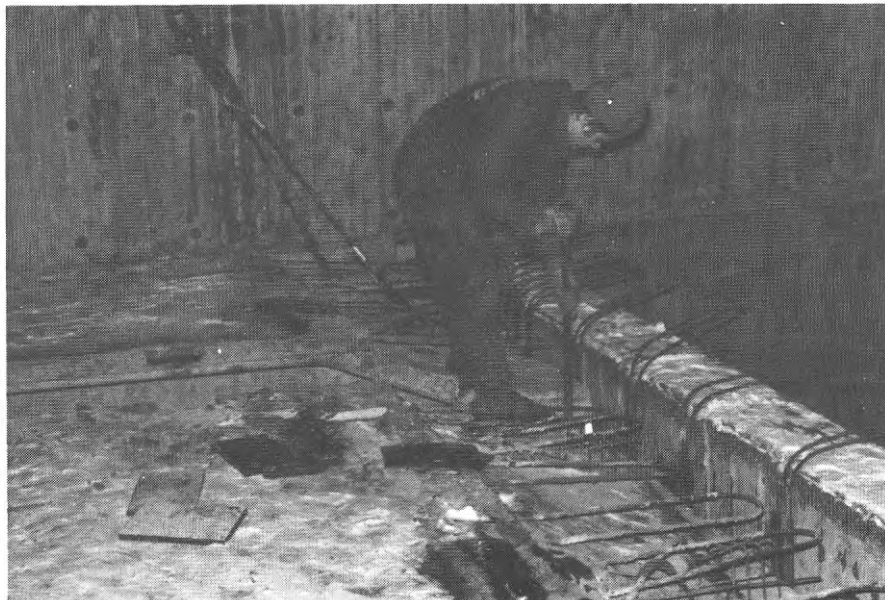
FIG. 20. Injustering av bjälklagsplatta

Plattan kopplades av kranbiträdet vanligtvis direkt på transportfordonet i fyra lyftöglor placerade i elementets hörn. Under hissningen hjälpte denne via styrlinan till med manövreringen av plattan förbi pelare m m. När den lyfts upp till monteringsstället styrde montörerna med kranens hjälp plattan i monteringsläge. Sedan den firats, så att den nått och jämt vilade på upplagen justerade montörerna in den (se FIG.20) med spett eller kofot i sid- och längdled. Då plattan kommit i rätt läge sattes vantstag i båda ändar mellan brytlinjen för K-änden och balken (se FIG.21). Vantstagen användes för att förhindra balkarna att vrida sig kring upphängningspunkterna då de belastades excentriskt av bjälklagen. Sedan vantstagen monterats firade kranen och montörerna lossade krokarna, varpå kranen hämtade nästa element. Kontroll av plattans längdläge gjordes av utsättaren från underliggande valv.

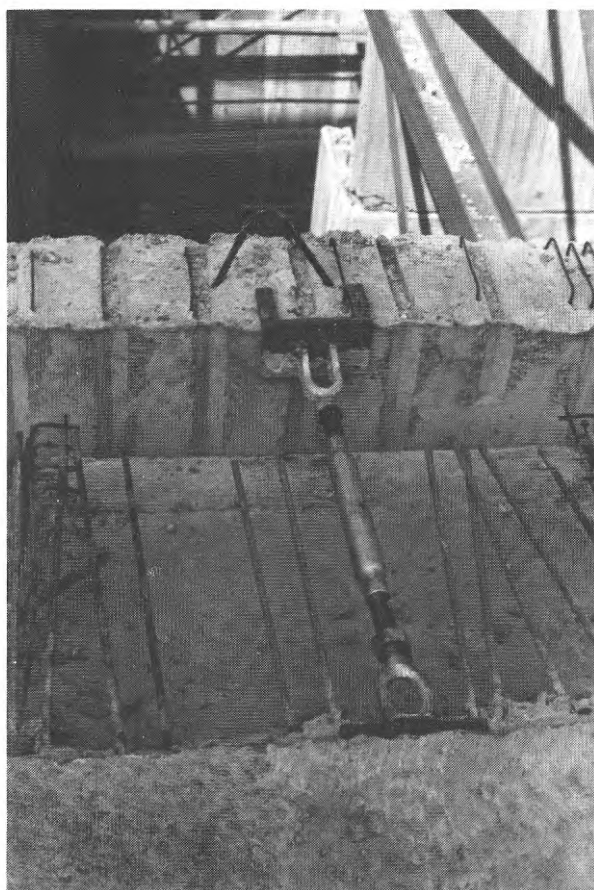
FIG. 21. Stag mellan balk och bjälklagsplatta

Mellan två pelare i balkarnas längdriktning monterades tre bjälklagsplattor i denna studie, benämnda vänster, mitt och höger (V, M och H). Fram till att ca $1/3$ av det totala antalet bjälklagsplattor monterats hade man monteringsföljden V-H-M alternativt H-V-M-, varvid vantstag sattes mot V och H. De återstående $2/3$ monterades enligt V-M-H

alternativt H-M-V och gick till på följande sätt. V alternativt H monterades med vantstag. Sedan monterades M likaledes med stag, varefter H alternativt V monterades och försågs med staget som flyttades över från M. Ett arbetsmoment tillkom alltså under de sista $2/3$ av bjälklagselementmonteringen, nämligen en kortvarig placering av stag mellan mittplatta och balk.

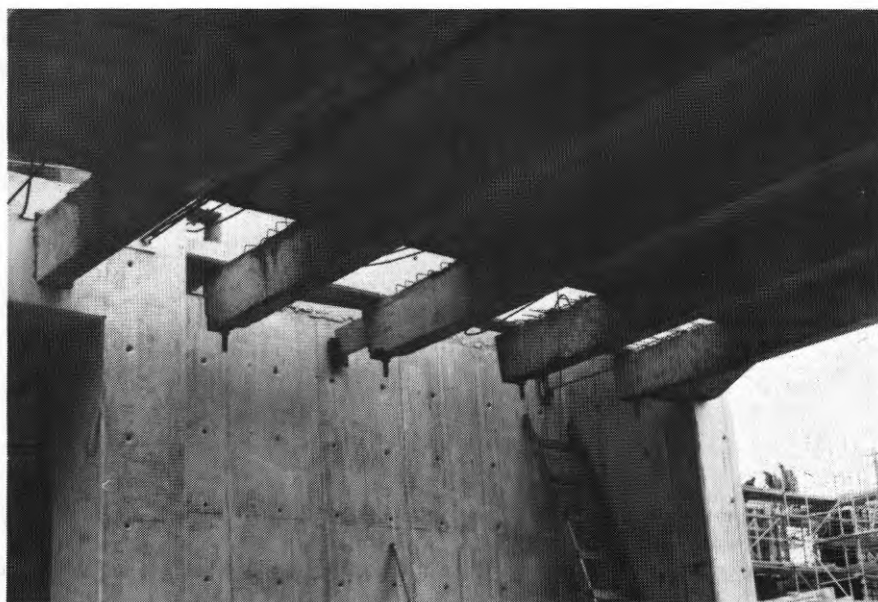
FIG. 26. Bjälklagsplattor, bulthängda i platsgjuten konstruktion

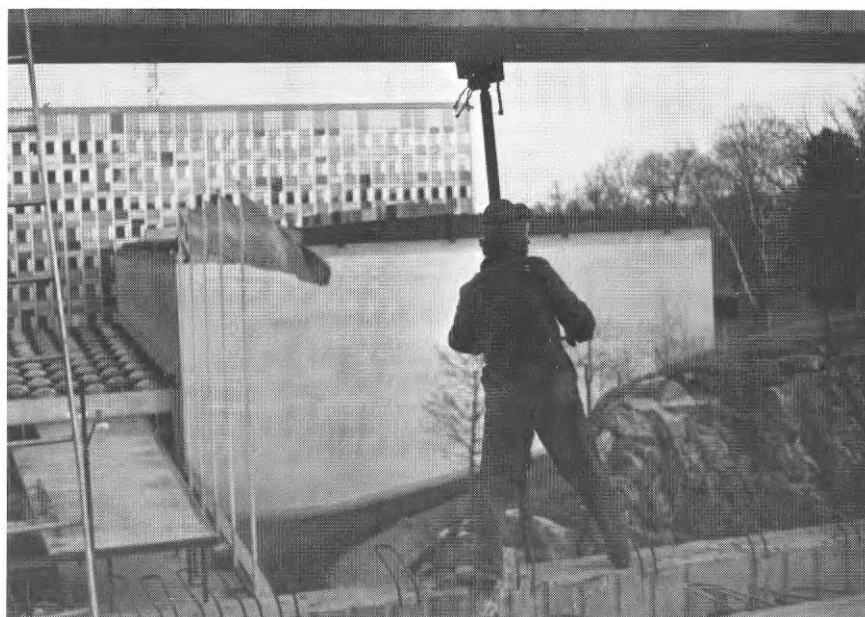
FIG. 31. Justering av balks horisontalläge (tvärs balken)

För att motverka balkens naturliga vridning in mot huskroppen uppspändes en justerbar stålstämp mellan underkanten på den breda fasadkonsolen och underliggande balk. Balkens horisontalläge avvägdes och justerades sedan genom längdändring av stämpan, se FIG. 31. Justeringen utfördes så att u k fasadkonsol kom att ligga 8-10 mm lägre än konsolen för upplag av bjälklagsplattan. Man räknade med att när bjälklagsplattorna monterades skulle balken vrida sig runt upphängningspunkterna, varvid upplagskonsolen skulle sjunka 4-5 mm och fasadkonsolen höja sig i motsvarande grad.

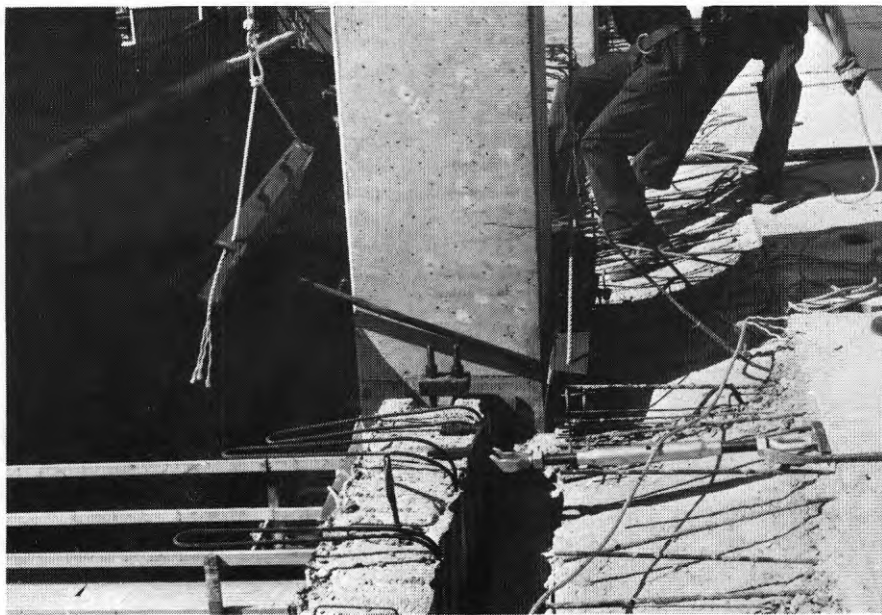
FIG. 32. Montering av dubbelklammer, hissning

Konstruktion och montering av en dubbelklammer framgår av FIG. 32, 33 samt 34.

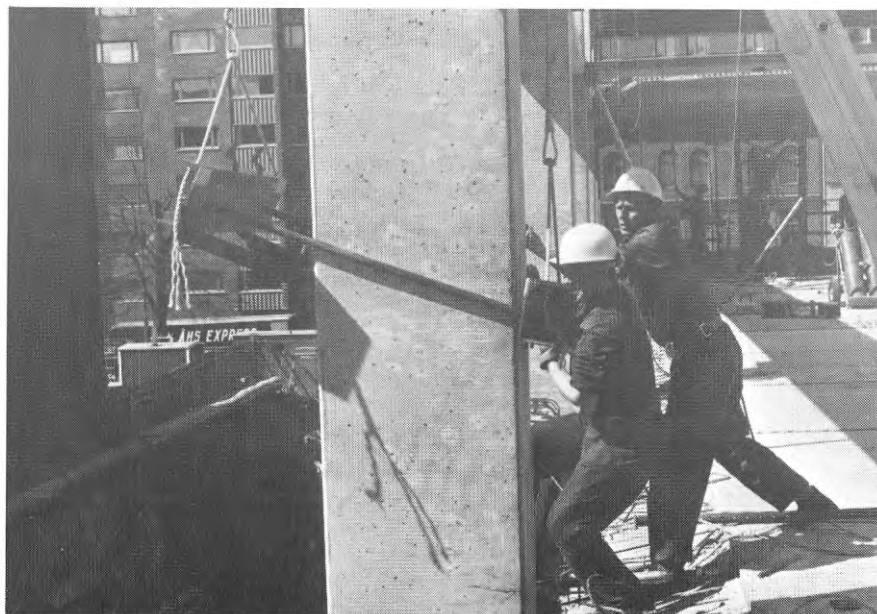
FIG. 33. Montering av dubbelklammer, hissning

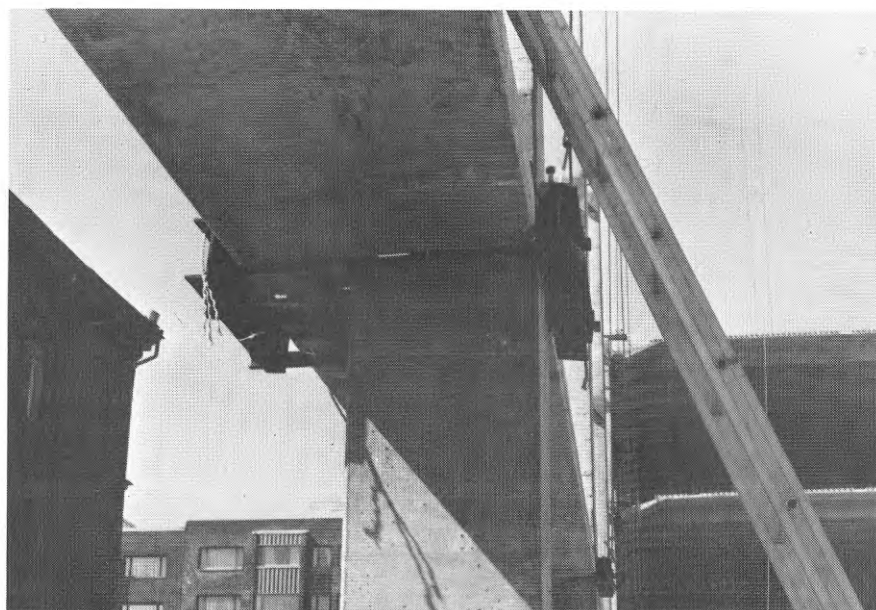
FIG. 34. Montering av dubbelklammer, klammer på plats

Under monterings inledningsskede hissades klammer på plats för hand med rep som löpte genom ett specialgjort ok på pelarens topp. Meningen var att klammermontering (och även nedtagning efter foggjutning) skulle skötas av två man. Arbetet visade sig dock vara så tungt och komplicerat, att hela det egentliga monteringslaget oftast måste delta. Klammer- och elementmontering kunde därvid inte ske parallellt som avsikten var, utan kranen stod still då klammer monterades. Man slopade då oket på pelartoppen och klammermonteringen skedde sedan i anslutning till stommonteringen med hjälp av kranen. Ovannämnda tid för klammermontering avser sistnämnda förfarande.

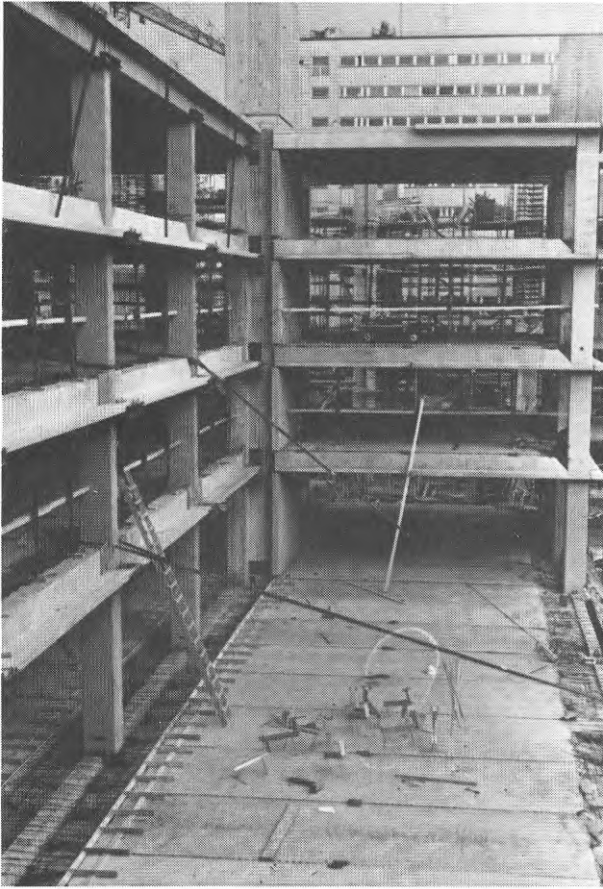
FIG. 35.
Korrigerig av stomme
med wirar och tirkfor-
block

FIG. 35, som är hämtad från block 05, mellandelen (B4-6), är ett exempel på hur en hel blockenhet monterats utan stabiliserande foggjutning. (Märk i figuren åtgärderna för korrigerande av pelarnas lodläge med hjälp av wirar och tirforblock).

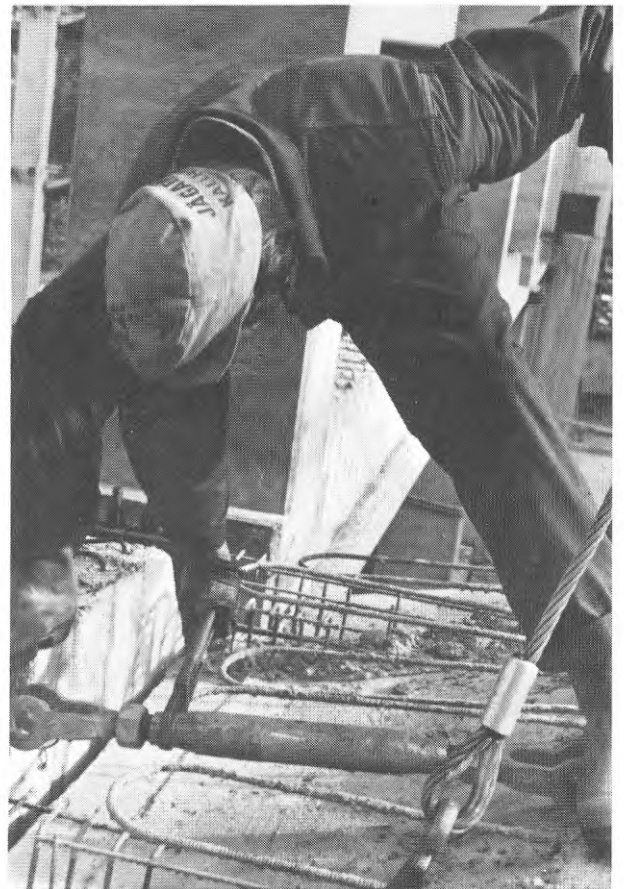
FIG. 36. Montering av vantstag

För att minska belastningen på klammer och ytterligare motverka balkens vridningstendenser vid belastning sattes ett vantstag mellan balkens övre del och bjälklagsplattans brytlinje för K-änden, se FIG. 36. Bjälklagsplattan sänktes ned så att det nått och jämt vilade på upplagskonsolen och medan plattan hängde i kranen, monterades staget och spändes med en rörtång.

Ett stag monterades i var ände på två av de tre bjälklagsplattor som var upplagda på en normalbalk. Stagen på samma platta spändes parallellt i båda ändar av plattan för att undvika tvärledsförskjutning av huskroppen. För att få ordentligt fäste, hade stagen försetts med mothållsjärn i var ände.

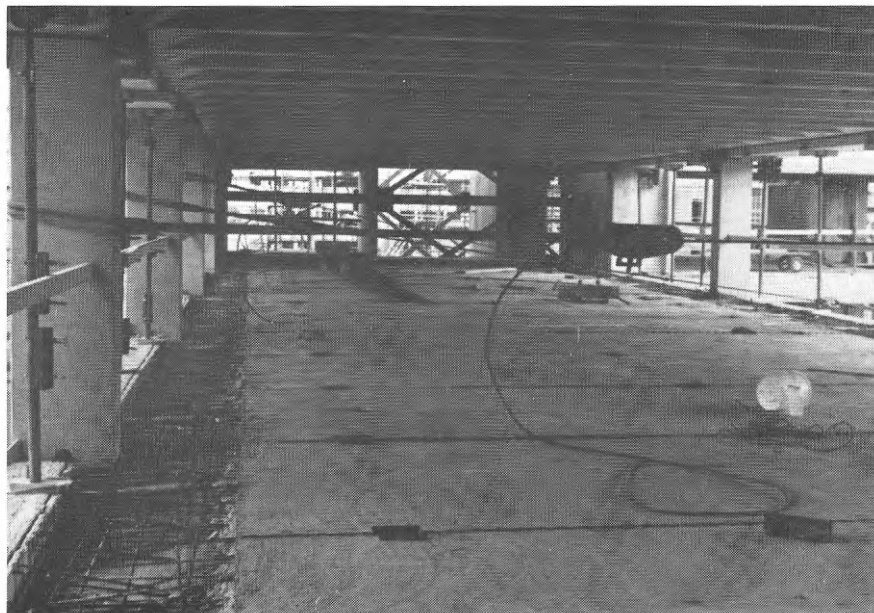
FIG. 38. Justering av lodavvikelse hos pelare med hjälp av tirlfortalja

Korrigeringen av pelarläget tillgick på följande sätt. I de fall då pelaren hade lodavvikelse i balkriktningen justerades detta genom att mellan pelarsida och anslutande balks kortände drivas stålkilar. När pelaren hade lodavvikelse inåt mot huskroppen justerades detta genom att skruva ut vantstagen mellan bjälklagsplattornas K-ändar och balkens långsida tills rätt lodläge på pelaren erhöles. I vissa fall sattes också stålkilar mellan pelarsidan och bjälklagsplattornas K-ändar. Då pelaren hade lodavvikelse utåt från huskroppen justerades detta genom att sätta en tirfortalja, se FIG. 38, mellan pelaren och motsvarande pelare vid andra sidan av huskroppen och dra ihop pelarna till rätt lodläge. Härvid fästes wiren vanligen så högt som möjligt på den pelare som skulle justeras och så lågt som möjligt på den som utgjorde förankring.

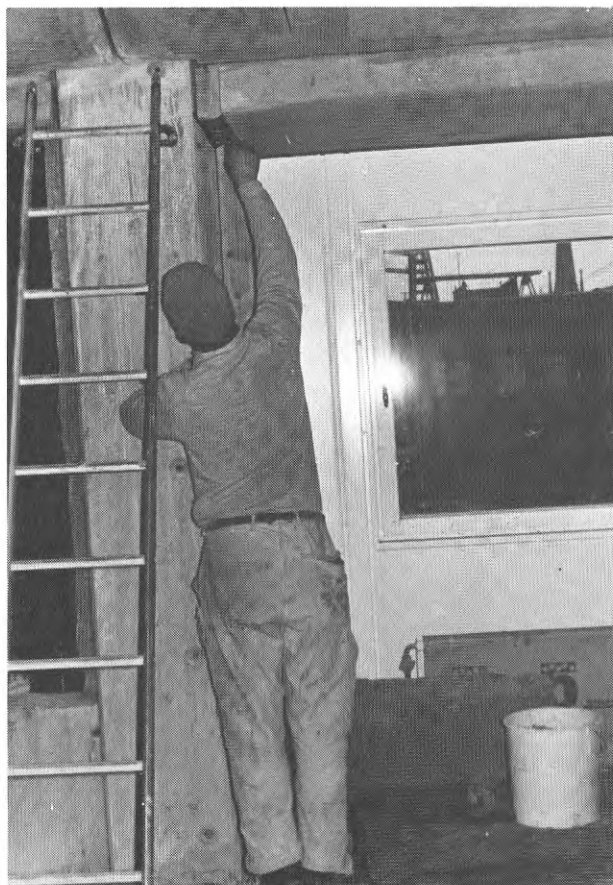
FIG. 42. Uppmätning av fogbredder

Mätningar utförda i samband med studier av stommens mått noggrannhet visar att fogen mellan balkens kortända och pelaren i över 95 % av fallen understeg 40 mm, varför lagningsarbeten i denna fog berodde på skador i balkhörnet. Studien omfattar 834 st anslutningar pelare - balk (mätställe A i FIG.42).

Liknande mätningar av 938 st fogar mellan ett bjälklagsselement och pelare (mätställe B i FIG. 42) visar att denna fog i ca 40 % av fallen överskred 40 mm-toleransen. Omfattande ilagningsarbeten måste utföras för att få dessa anslutningar inom toleransgränserna. Extremt stora fogar utfylldes därvid med lättbetongskivor före ilagningen med bruk.

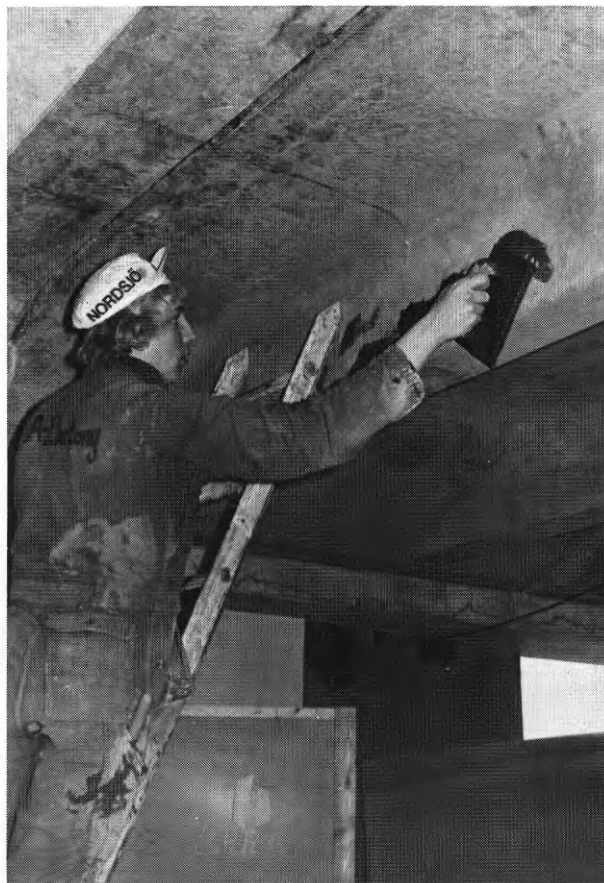
FIG. 44. Filtning av gjutblåsor

Arbetsutförande: Mindre skador som gjutblåsor o dyl filtades, se FIG. 44, och slipades därefter för hand.

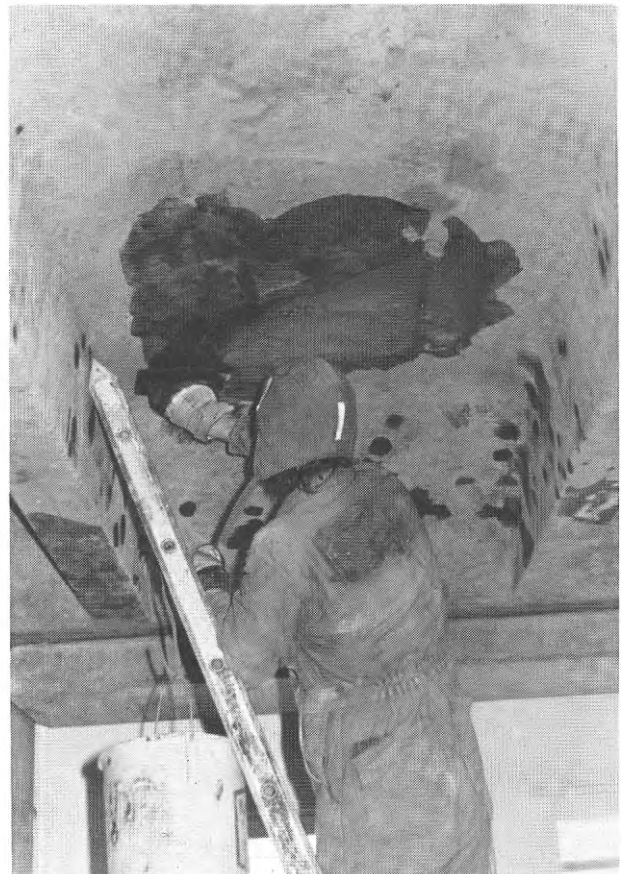
FIG. 45. Filtning av gjutblåsor

Arbetsutförande: Mest frekventa typ av skada var gjutblåsor i plattans underkant. Dessa skador lagades genom filtning och efterföljande slipning för hand med slippapper, se FIG. 45.

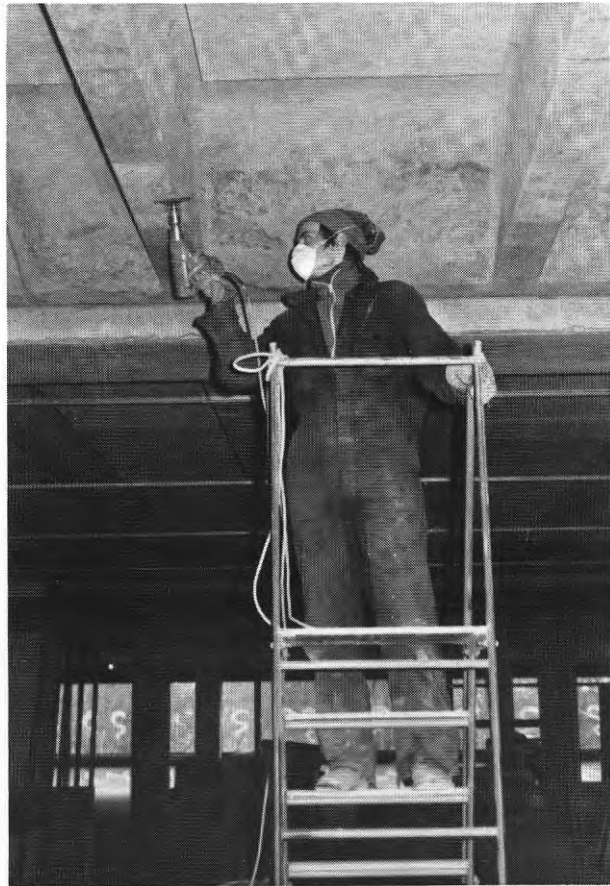
FIG. 46. Bortslipning av pallmärken

Lagringskada bestod som regel i att pallmärken uppstått i bjälklagsselementbenens underkant vid lagring på fabrik. Dessa märken slipades bort med maskin, se FIG. 46, sedan elementet monterats i huskroppen. Vissa plattor underskred det nominella längdmåttet vid ursparing mot pelare så mycket att man måste limma lättbetong på dess kortändar för att få fogen bjälklagsplatta - pelare inom tillåten tolerans, se FIG. 47. Efter lättbetonglimningen lagades resten ut med bruk som sedan slipades för hand. För övrigt se efterlagning av balk.

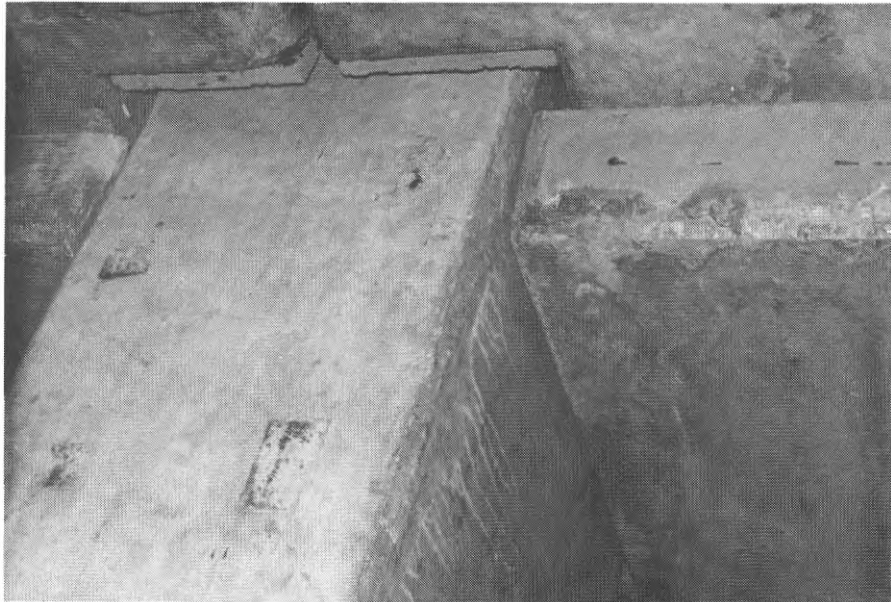
FIG. 47. Utlagning av fog mellan pelare och bjälklagsplattor

Lagnings- och justeringsarbeten går inte att undvika på objekt av denna typ, se FIG. 47, sid. 70, hantering och monterings-skador är mycket svåra att förhindra. Den arbetsstudie på efterlagningen som utfördes i block 13 visar att 40 %, ca 7,5 mantim/fack, av tiden använts till lagning av slag- och kross-skador, resterande 60 %, ca 11,5 mantim/fack, till att åtgärda missfärgningar. Lagning av slag och krosskador kunde endast utföras när elementen var monterade. Justering av färgskiftningar kunde förläggas var som helst i produktionsledet. Fördelen med fabriksstillverkning av betongelement är att man kan förlägga en stor del av arbetet i en miljö som kan anpassas till produktionen. Byggplatsen utgjorde ingen bra miljö för

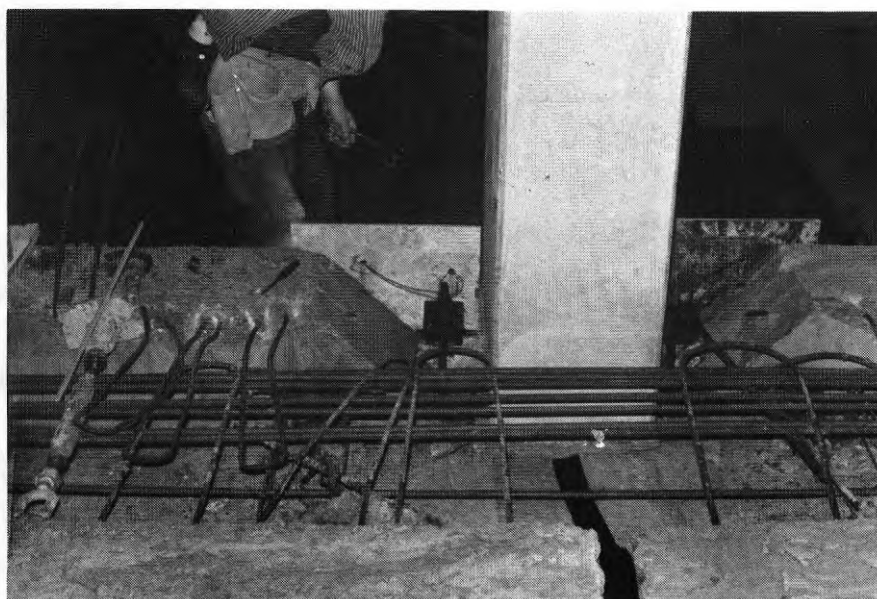
FIG. 48. Formsättning av anslutningen balk - pelare - balk

Arbetskraft:	2 timmermän
Verktyg:	Hovtång Kniv Najtråd
Förberedelser:	De båda timmermännen tog fram verktyg och material till arbetsplatsen.
Arbetsutförande:	Formsättning i anslutning mellan balk - pelare - balk, se FIG. 48.

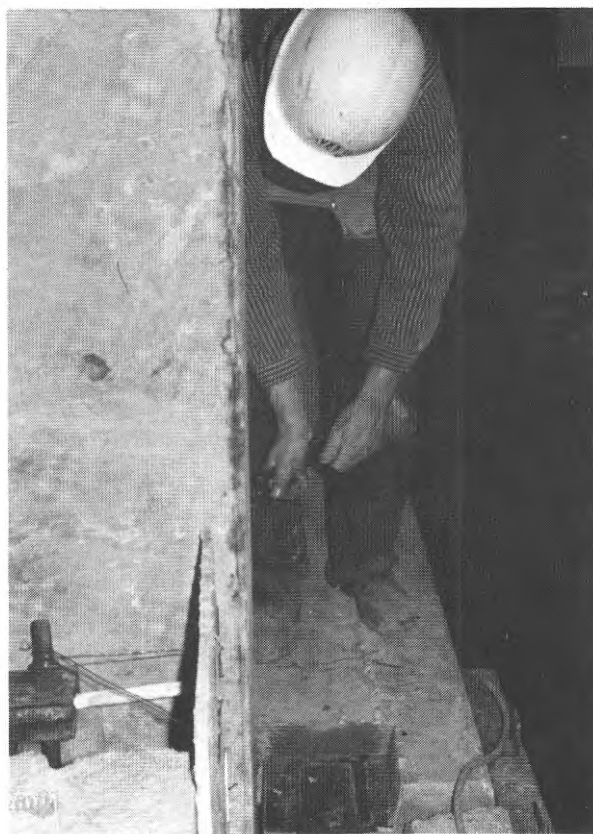
FIG. 50. Formsättning.
Distanshållare av trä

Timmermännen formsatte ett helt våningsplan i taget genom att parallellt jobba på var sin B-linje. Formsättningen utfördes med formar av trälamellskivor speciellt iordningställda för ändamålet. Formarna sattes på plats och förankrades med najtråd på ett ställe i nedre och två ställen i övre delen av formen, se FIG. 49. Dessutom sattes i övre delen av formen en trekantlist som distanshållare mellan formen och balkupphängningen, se FIG. 50. Formarna revs dagen efter foggjutningen för att monteras på ett annat våningsplan.

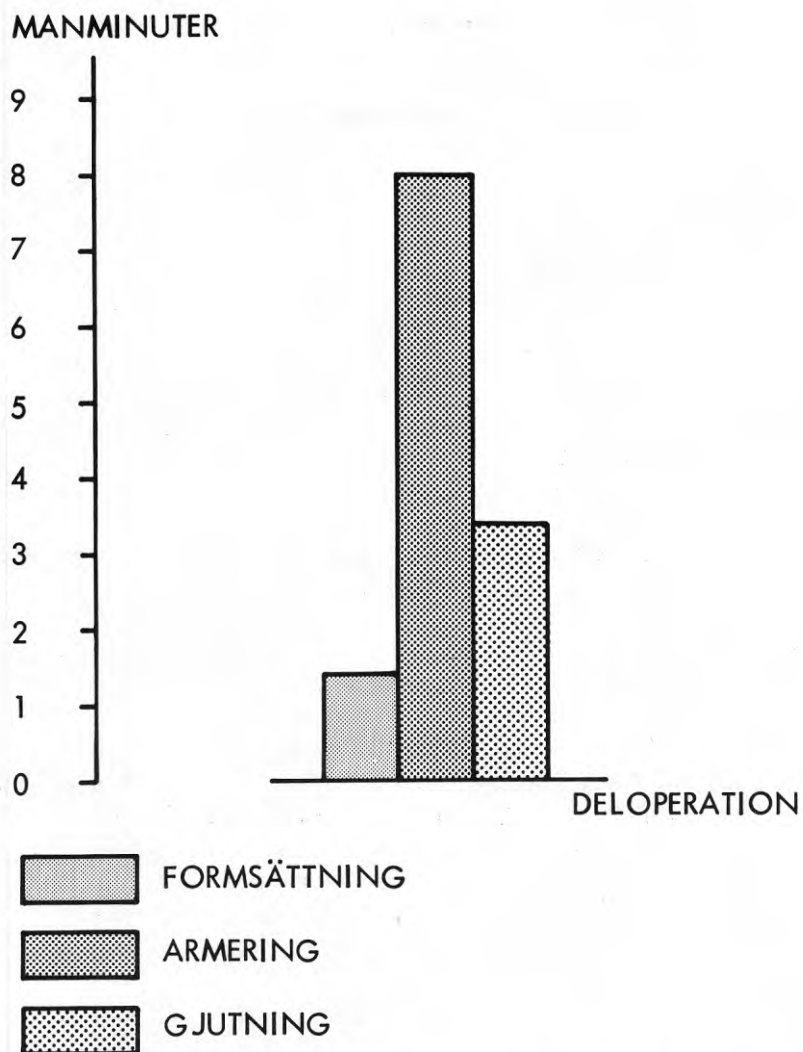
FIG. 51. Tidsåtgång i manmin/m fog för formsättning, armering och gjutning

Beträffande tidsåtgång för arbetet se FIG. 51 och TAB. 17.

Beträffande tidsåtgången för arbetet, se FIG. 51 och TAB. 17.

Speciella svårigheter	Ursparingar fick göras för vantstagen mellan balk och platta då stagen ej kunde demonteras förrän stommen stabiliserats genom foggjutningen. Ursparingarna fylldes igen sedan vantstagen demonterats.
Tidsåtgång:	Beträffande tidsåtgången för arbetet, se FIG. 51 och TAB. 17.

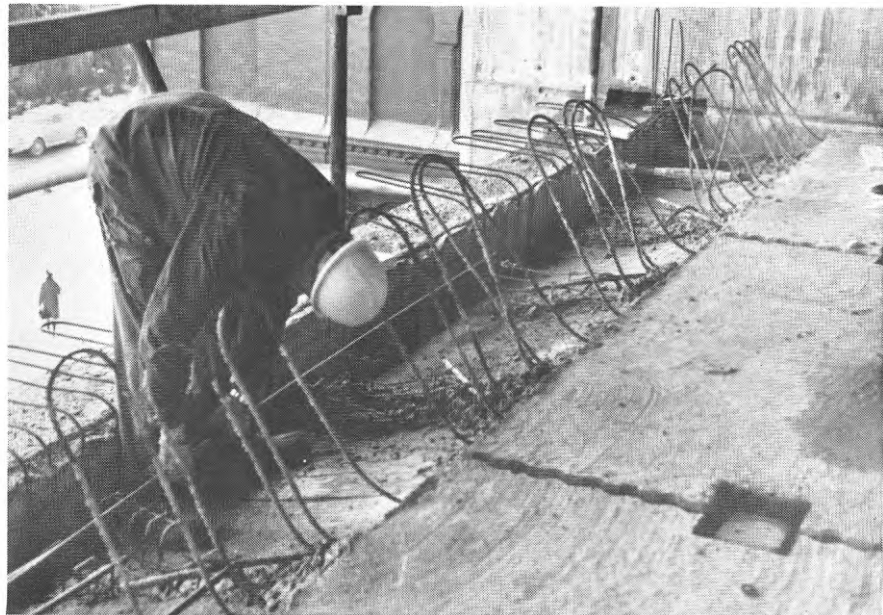
FIG. 52. Armering av K-ände

För att underlätta utläggningen av armeringsjärnen bockade armerarna upp de i plattorna ingjutna byglarna, se FIG. 52. Därefter lades armeringsjärnen på plats, se FIG. 53. En normal armering kunde bestå av 3-5 \emptyset 12 eller \emptyset 16 i 10-meterslängder beroende på vilket våningsplan det gällde.

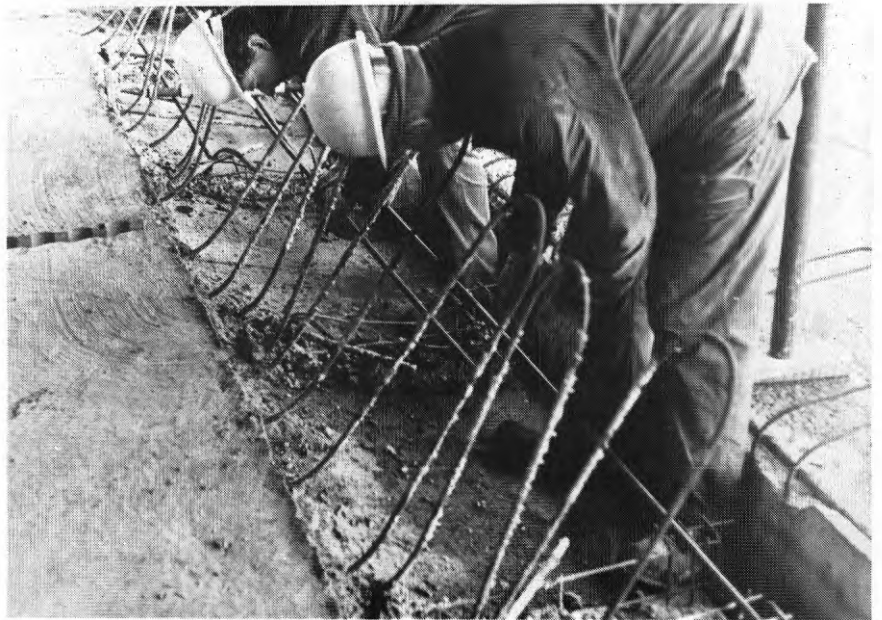
FIG. 53. Armering
av K-ände

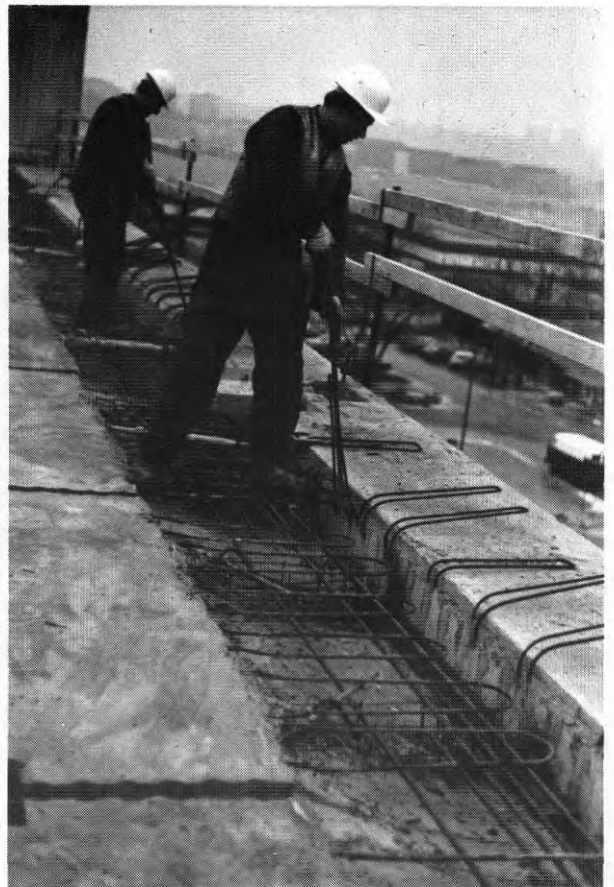
FIG. 54. Armering av K-ände

Sedan armeringsjärnen lagts på plats bockade armerarna ner de i balkarna och plattorna ingjutna byglarna, se FIG. 54. I erforderliga fall najades de ilagda armeringsjärnen vid byglarna.

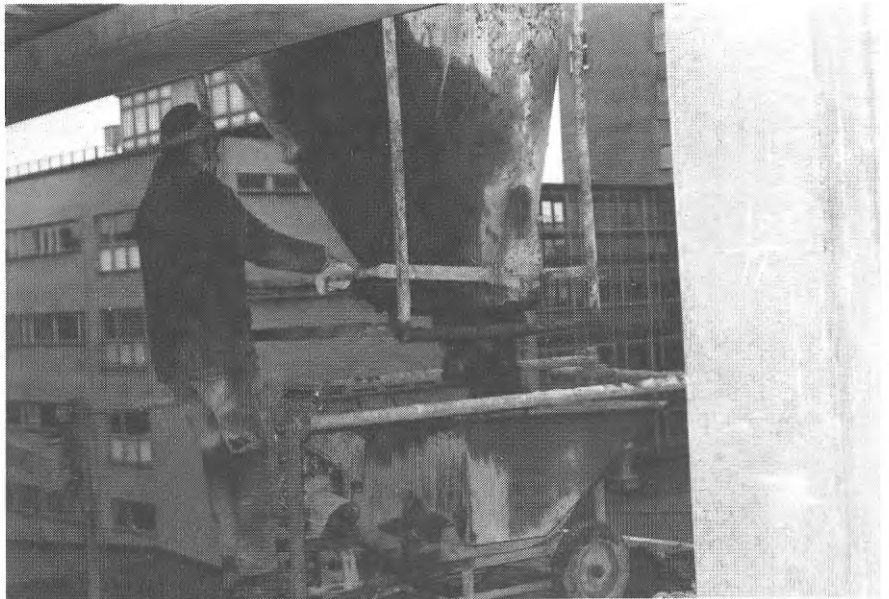
FIG. 55. Tömning ur bask i dumper

Arbetskraft:	3 man
Maskinanvändning:	Tornkran Betongdumper (valvdumper) Bask Stavvibrator Skyfflar Piassavakvast
Transporter:	Betongen levererades färdigblandad och transporterades till byggnadsplatsen med lastbilar. Den tippades i ficka. Därifrån tömdes den i bask som lyftes med tornkran upp till aktuellt våningsplan, där man på en provisorisk intagningsbrygga tömde betongen i dumpern som sedan körde ut den till gjutplatsen, se FIG. 55 och 56.

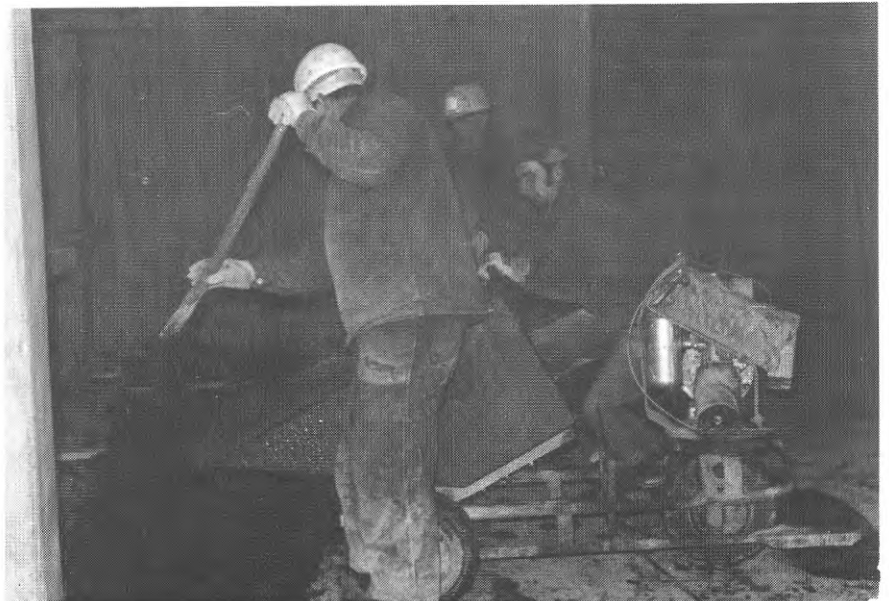
FIG. 56. Gjutning av fog

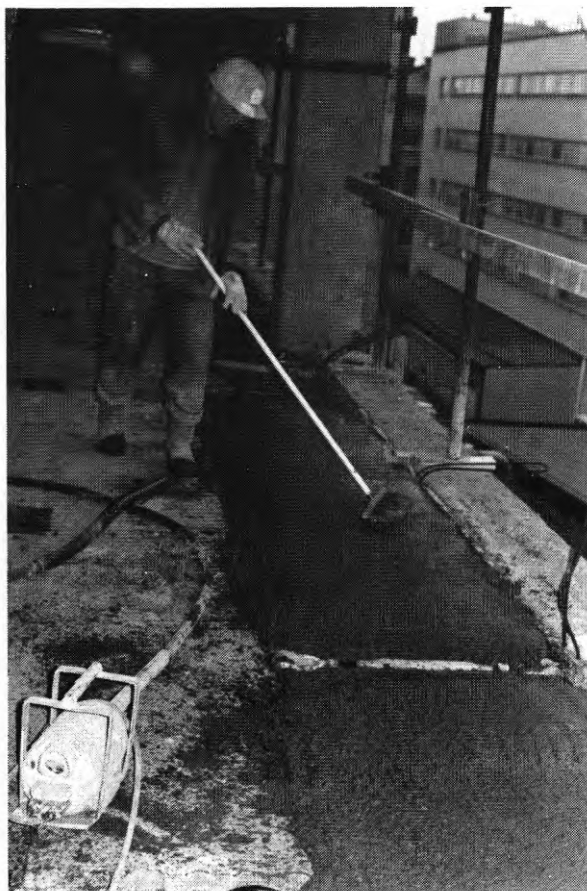
FIG. 57. Kvastning av fog

- Förberedelser: Foggjutarna tog fram erforderliga redskap till arbetsplatsen.
- Arbetsutförande: Betongen tippades direkt i fogen, där två man jämnade ut den, vibrerade och kvastade den, se FIG. 57.
- Gjutning av fog mellan pelare, balk och bjälklagselements K-ändar visas på FIG. 58 och 59.

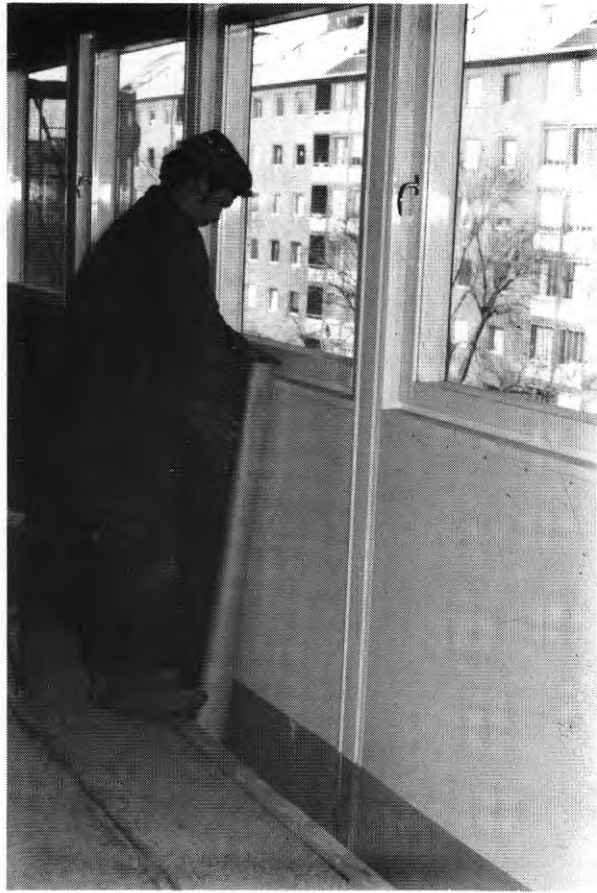
FIG. 60. Täckning av
fasad med papper

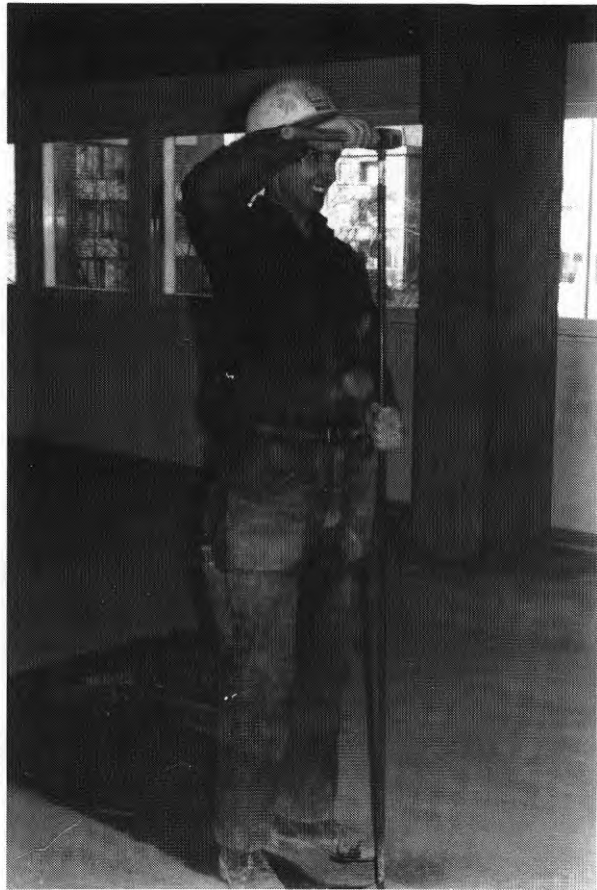
FIG. 61. Punktning för
övergolv

Arbetskraft:	5 man
Maskinanvändning:	1 ev 2 betongdumprar (valvdumprar). Skyfflar
Transporter:	Torrbruk med plasttillsats levererades till byggnadsplatsen med lastbil. Från lastbilen tippades bruket i en ficka som stod i anslutning till det aktuella blocket. En man blandade till plastbruket i en betongblandare nere på marken. (Denne man är ej medräknad i här angiven lagstorlek och tid.) Bruket transporterades från betongblandaren med dumper via byggnadshiss till arbetsplatsen. Var transportsträcka relativt kort, användes en dumper, vid längre sträcka användes två dumprar.
Förberedelser:	Golvläggarna tog fram erforderliga verktyg till arbetsplatsen samt täckte fasadinsidans nedre hälft med papper, se FIG. 60. Arbetsledning och en man punktade upp våningsplanet med hjälp av avvägningssinstrument och måttkäpp, se FIG. 61.
