Montering och komplettering av betongstomme för kontorsbyggnad — produktionsdata

Gösta Andersson

Vid uppförandet av kontorshuset i kv. Garnisonen i Stockholm 1970–72 utfördes studier på bl.a. monteringen av den förtillverkade betongstommen och de därtill anpassade fasaderna och innerväggarna.

Rapporten behandlar monteringsmetoder, arbetskraftsmängd och maskin användning. Den redovisar monterings tid för olika elementtyper. Tiden har uppdelats på olika arbetsmoment.

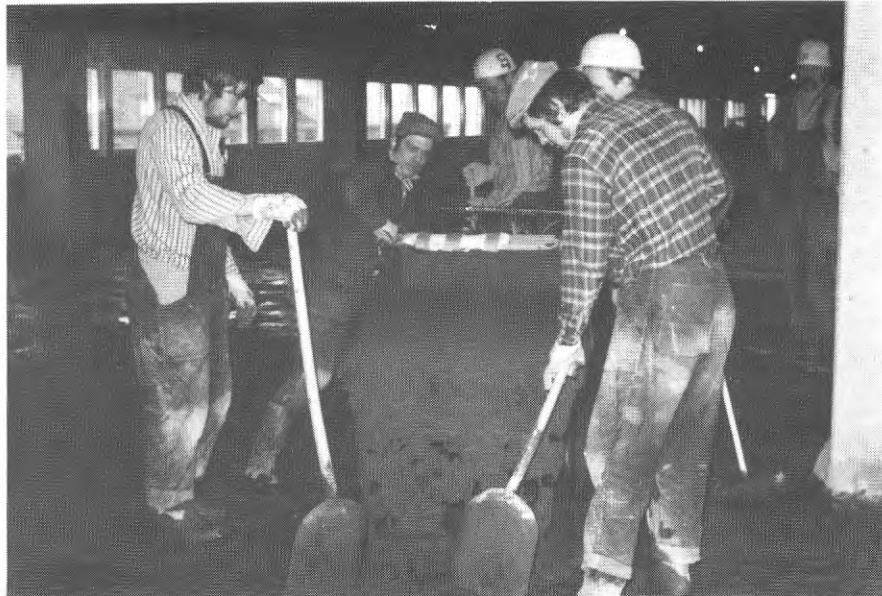
FIG. 62. Tömning av dumper

Arbetsutförande: Själva läggningen av bruket började med att golvytan vattnades. Efter tömningen av dumpern, se FIG. 62, fördelades bruket över golvytan, se FIG. 63. Därefter "drogs bruket av" till rätt höjd med hjälp av två plåtprofiler som lades på de tidigare gjorda punkterna och en rätskiva, se FIG. 64. Då bruket var relativt lättflytande kunde det inte vidare bearbetas förrän det fått "torka" ca två timmar.

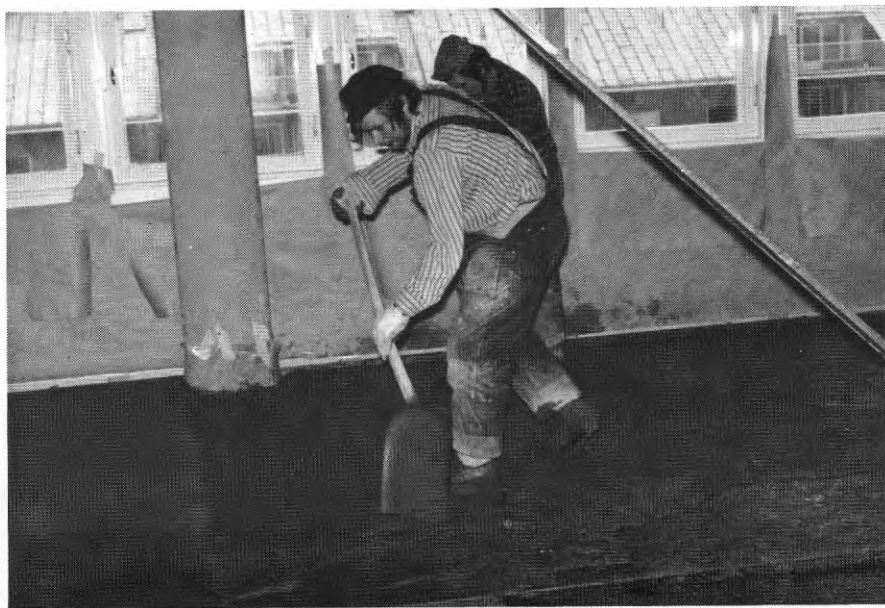
FIG. 63. Fördelning av bruk

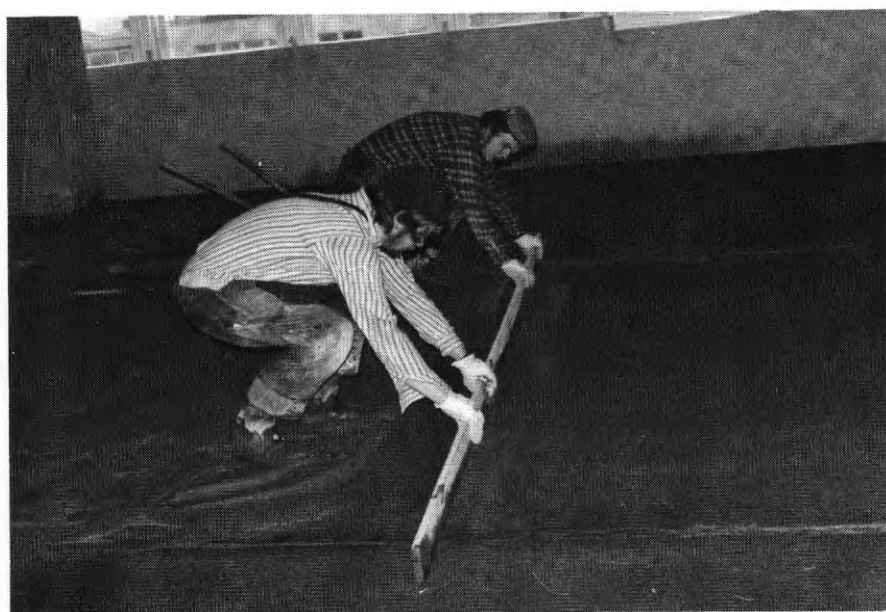
FIG. 64. Avdragning med rätskiva

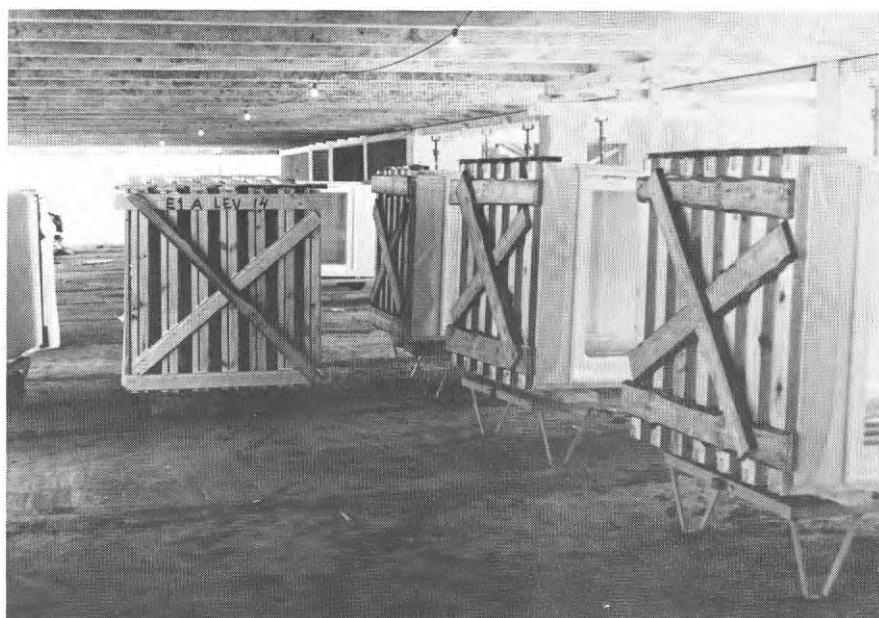
FIG. 69. Häckar med fasadelement

- Maskinanvändning:** 1 slagbormaskin
4 elektriska bormaskiner
6 elektriska skruvdragare
1 avvägningsinstrument
1 spikmaskin
1 vattenpass
4 popnittänger
- Transporter:** Fasadelementen levererades i häckar innehållande 7 element per häck. Dessa kom till byggnadsplatsen på lastbil och lyftes från den ned på speciella vagnar som via byggnadshissarna drogs ut till respektive monteringsställe, se FIG. 69. Även för intern transport av fasadplåt m m användes dessa vagnar.

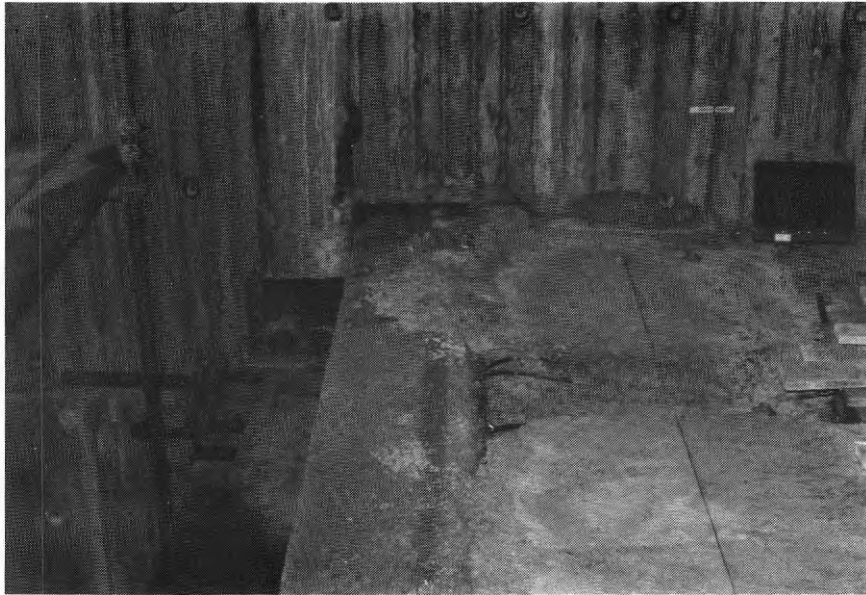
FIG. 70. Linje för fasadmontering

- Förberedelser:** Arbetsledningen satte ut en linje för de horisontella fästjärnen i fasadelementens underkant, se FIG. 70. Linjen utsattes från nollinjepunkterna.

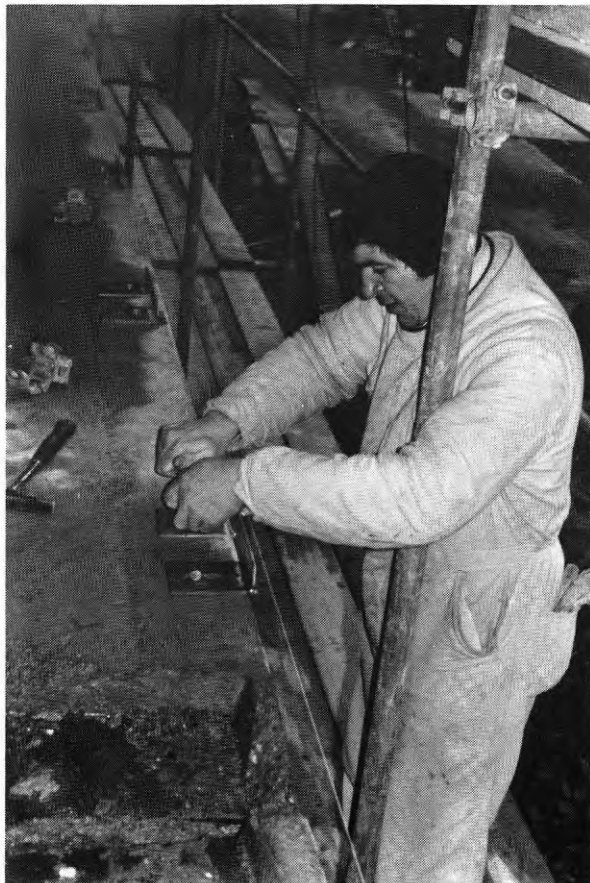
FIG. 71. Montering av horisontala fästjärn

Monteringsmetod: En montör borrarade hål i balkens översida, satte expanderbult, monterade fästjärn och riktade dessa längs den av arbetsledningen utsatta linjen för fixering av fasadens underkant vinkelrätt mot fasadlinjen, se FIG. 71. Det erfordrades ett järn

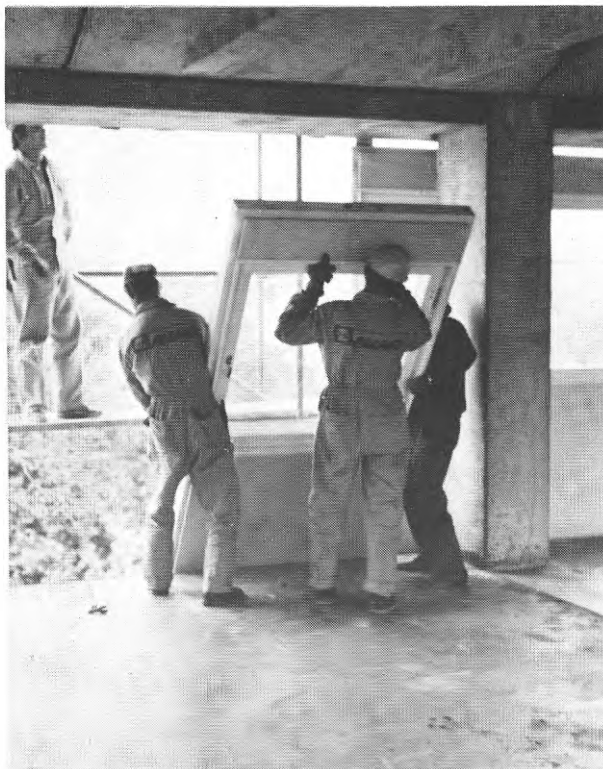
FIG. 72. Resning av fasadelement

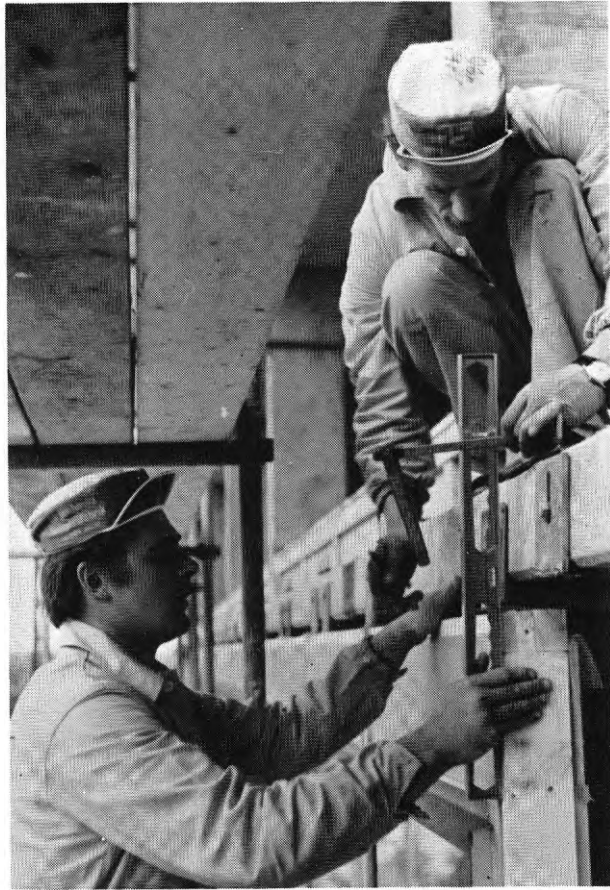
FIG. 73. Inmätning av fasadelements överkant

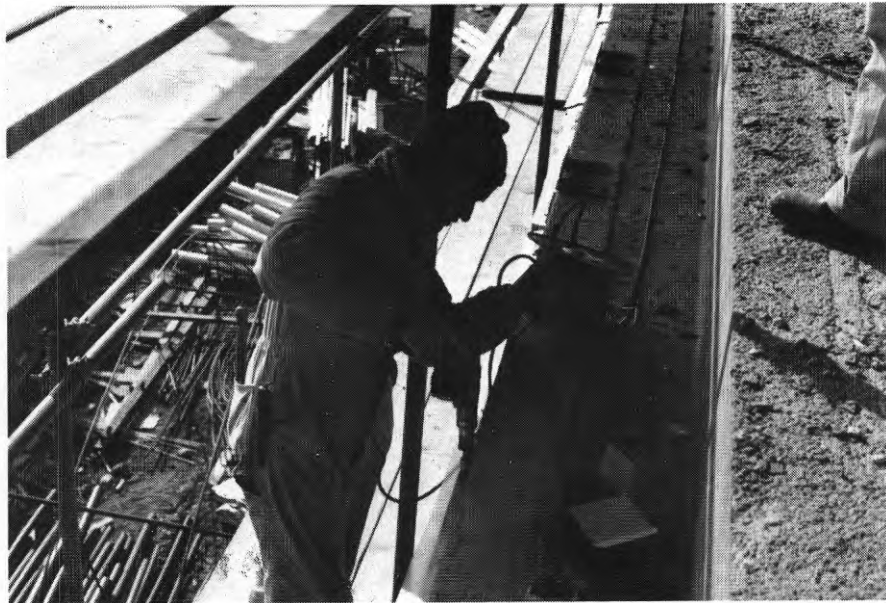
FIG. 74. Infästning av fasadelements överkant

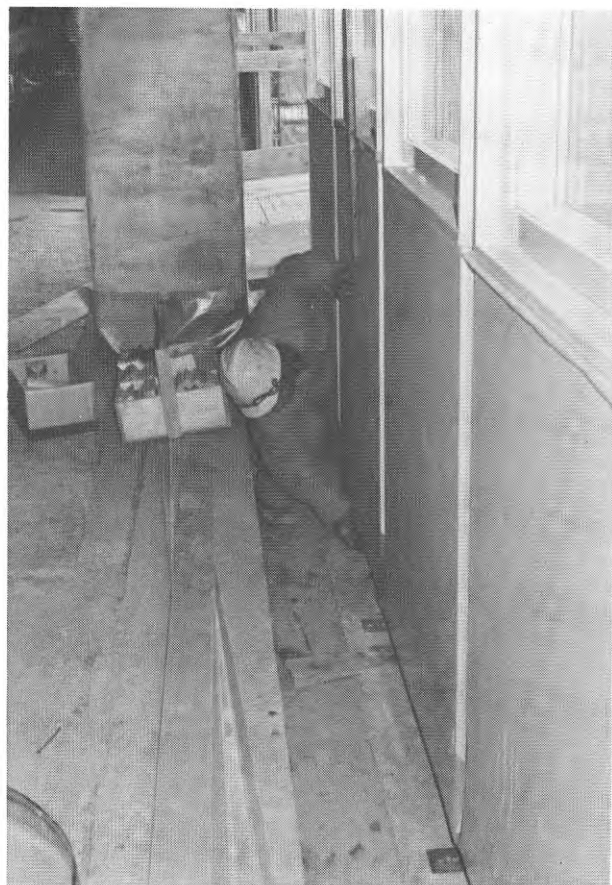
FIG. 75. Justering av fasadelement i höjddled

När fasadelementen justerats i riktning längs med och vinkelrätt mot fasadlinjen avvägdes de och justerades i höjddled. Denna operation utfördes av en utsättare och två montörer, varvid den ene skötte avvägningsstång och pallade med tråklossar och bitar av träfiber-skiva, se FIG. 75, den andre lyfte elementen med kofot.

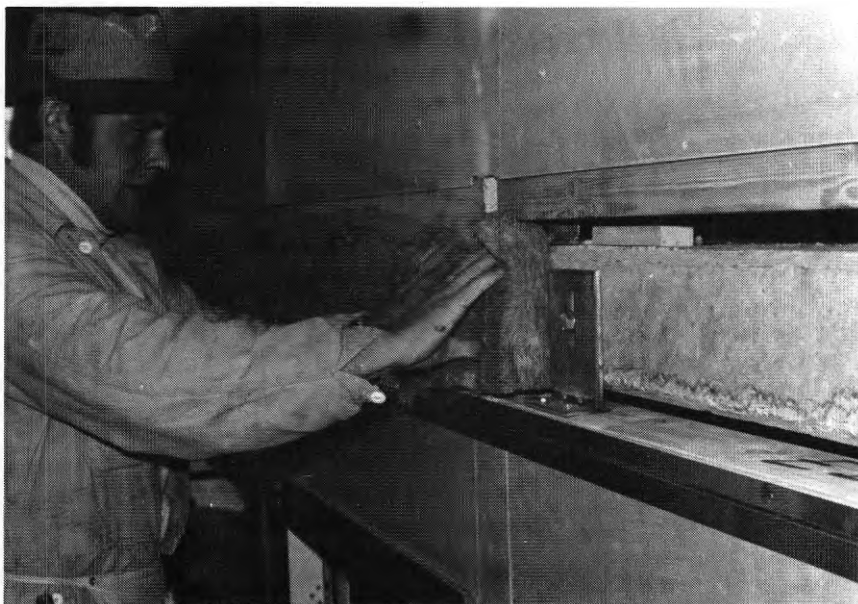
FIG. 77. Isolering av horisontalfog med mineralull mot balkkant

En montör spikade för hand en internitlist vertikalt över skarven mellan fasadelementen, se FIG. 76. Därefter isolerades horisontalfogen mellan elementen med mineralull, vanligen av två montörer, se FIG. 77. Sedan fastspikades för hand en Al-profil i fogens underkant. Därpå monterades en internit-skiva över och ännu en Al-profil i fogens överkant, se FIG. 78. Internitlistan spikades i underkant men i överkant fasthölls den med ovannämnda Al-profil.

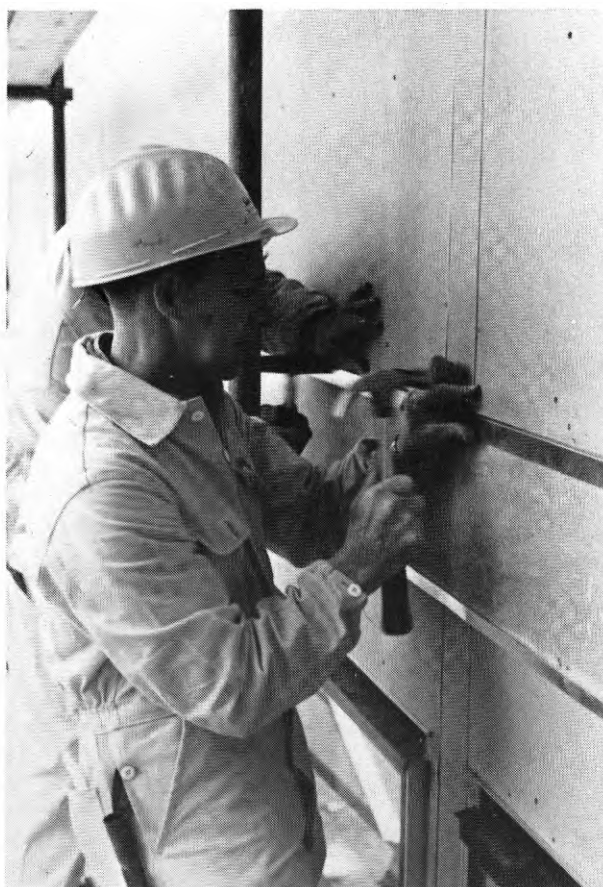
FIG. 78. Montering av Al-list i horisontalfogs överkant

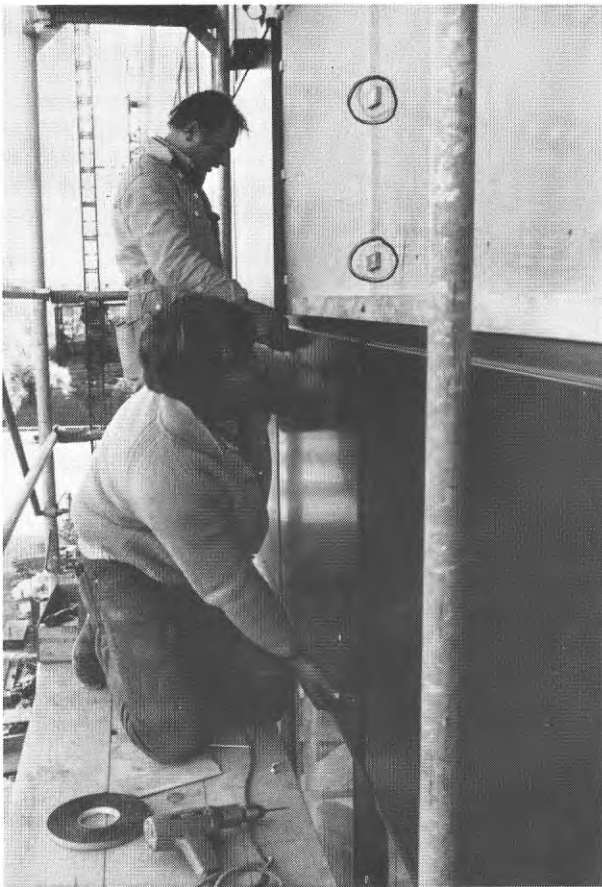
FIG. 79. Montering av fasadplåt.
Plåtfästen inringade

Som ytbeklädnad användes hårdanodiserad Al-plåt. Dessa plåtar, som var ca 100 x 120 eller 15 x 110 cm, monterades av lag med två montörer i varje. Före plåtmonteringen spikade en man distansklossar och plåtfästen av aluminium på fasaden för att erhålla luftspalt mellan fasadelement och plåt, se FIG. 79. Eftersom plåtarna lappade över varandra applicerades en "glidtape" som mellanlägg för att få en tyst fasad. Plåtarna monterades våningsvis och blockvis nerifrån och uppåt. De större plåtarna fästes med skruvar vid fasadelementen med hjälp av elektrisk skruvdragare, se FIG. 80. Skruvhål borrades i plåtfästena med hjälp av elektrisk handbormaskin, medan plåtarna levererades med hål från fabrik. De mindre plåtarna monterades mellan fasadelementens fönster. Dessa plåtar förborrades med hjälp av elektrisk handbormaskin och popnitades därefter mot en i fasadelementen befintlig Al-list, se FIG. 81.

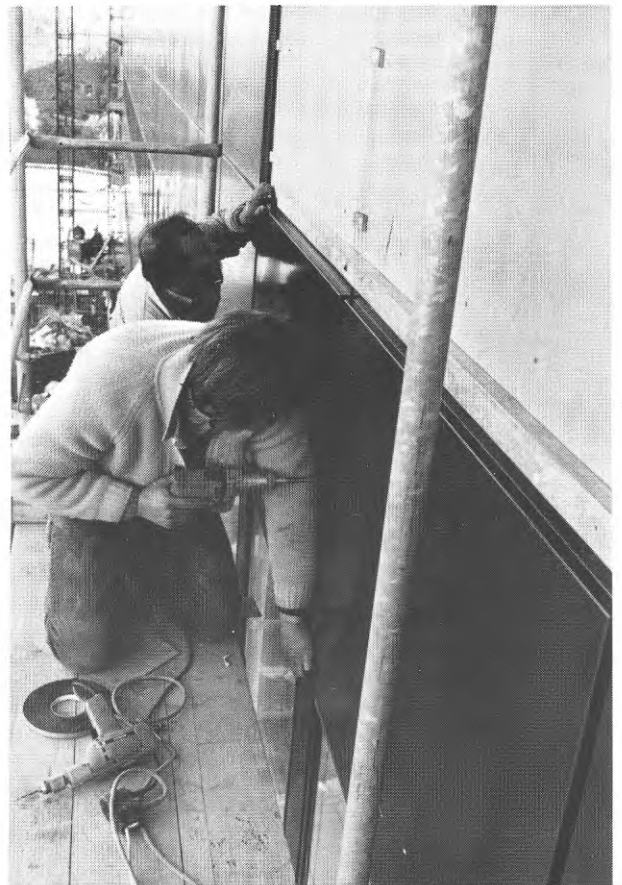
FIG. 80. Montering av fasadplåt

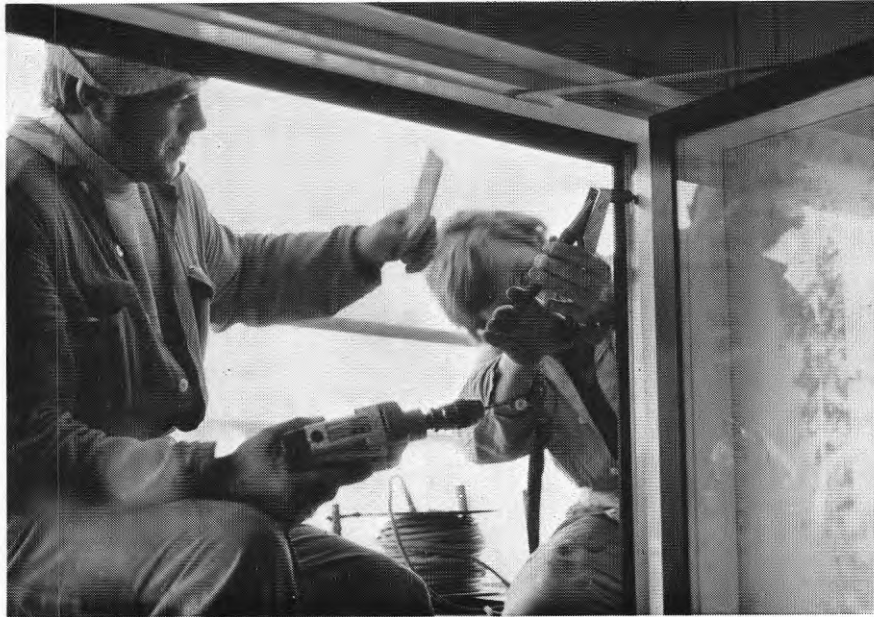
FIG. 81. Montering av fasadplåt mellan fönster

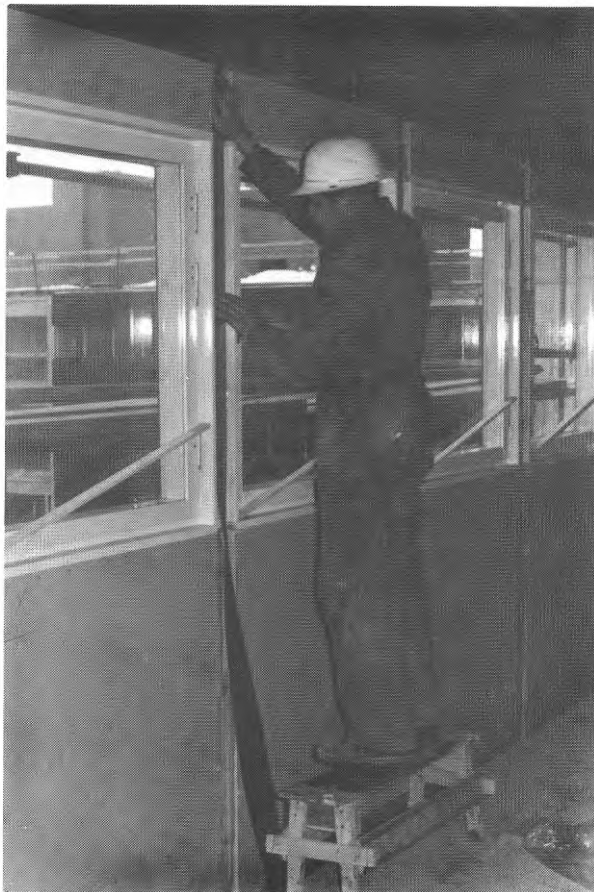
FIG. 82. Fogtätning med neopren

På fasadelementens insida isolerade en man med mineralull mellan elementen och limmade därefter en neoprenremsa över fogen som tätning, se FIG. 82. En montör spikade vid elementens överkant med hjälp av spikpistol en tätningslist mot tak, se FIG. 83. Denna trälist som var ca 5 m lång var mot taket försedd med gummitätning, vidare tätades med fogmassa, se FIG. 84. Utanpå denna list spikades ytterligare en list vid fasadelementets överkant med samma längd som elementet, se FIG. 85. Därpå spikade samme montör en vertikal täcklist av spånskiva över fogen mellan elementen, se FIG. 86. Utanpå denna spikades ytterligare en list av spånskiva, se FIG. 87. Denna sista var avsedd som styrning för den ytskiktetsbildande metallprofilen. Den montör som tidigare limmat den vertikala neoprentätningen limmade därefter en neoprenlist horisontalt som tätning över fogen mellan fasadelementens underkant och balk.

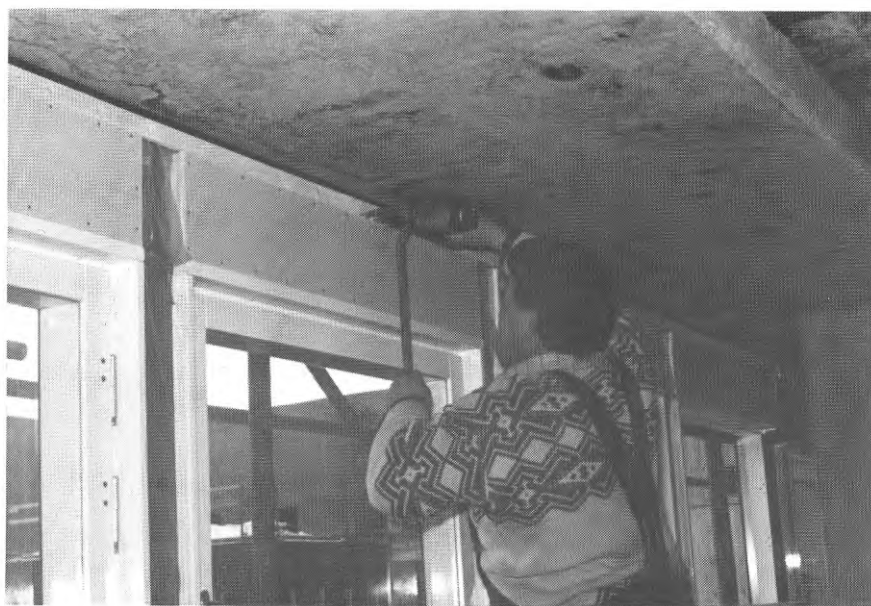
FIG. 83. Montering av tätningslist mot tak

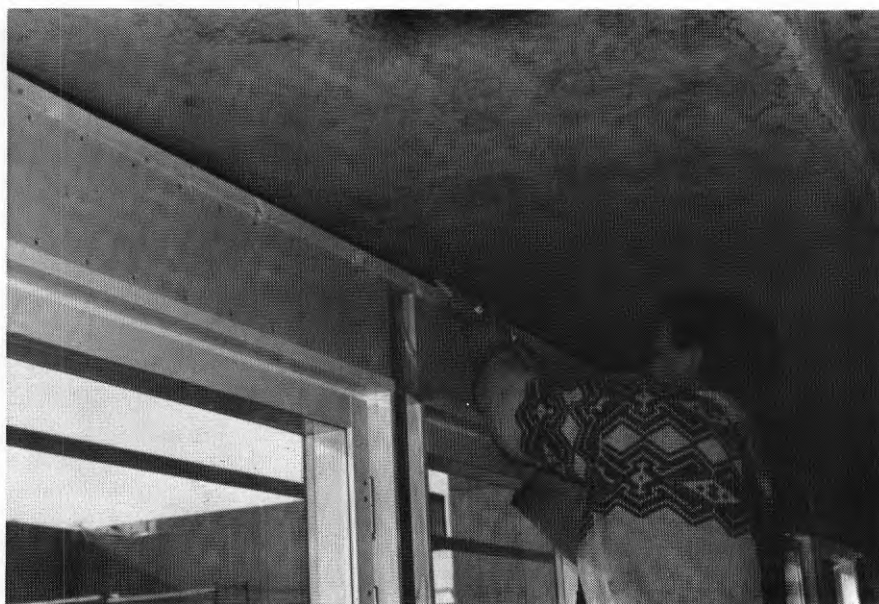
FIG. 84. Tätning med fogmassa mellan gummiprofil och tak

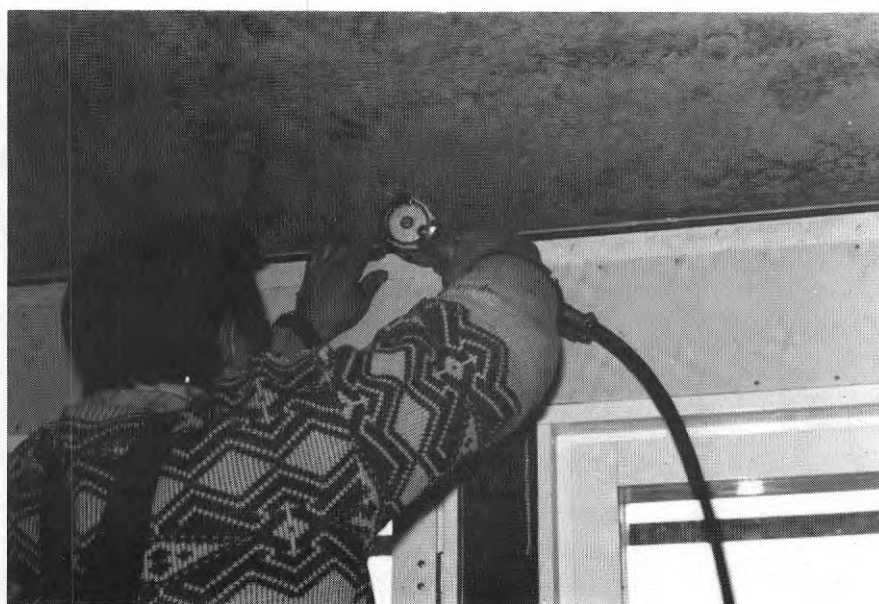
FIG. 85. Montering av täcklist vid fasadens överkant

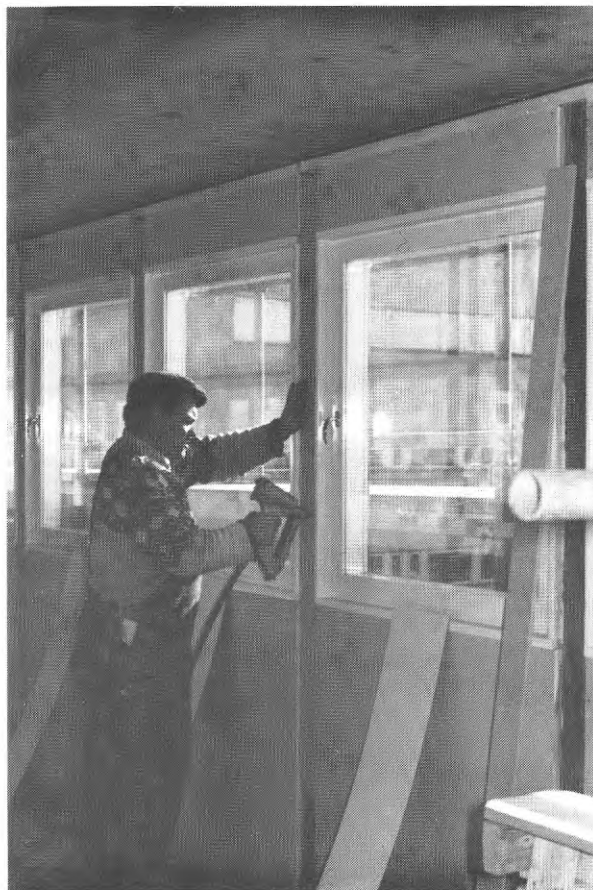
FIG. 86. Montering av täcklist i fog mellan element

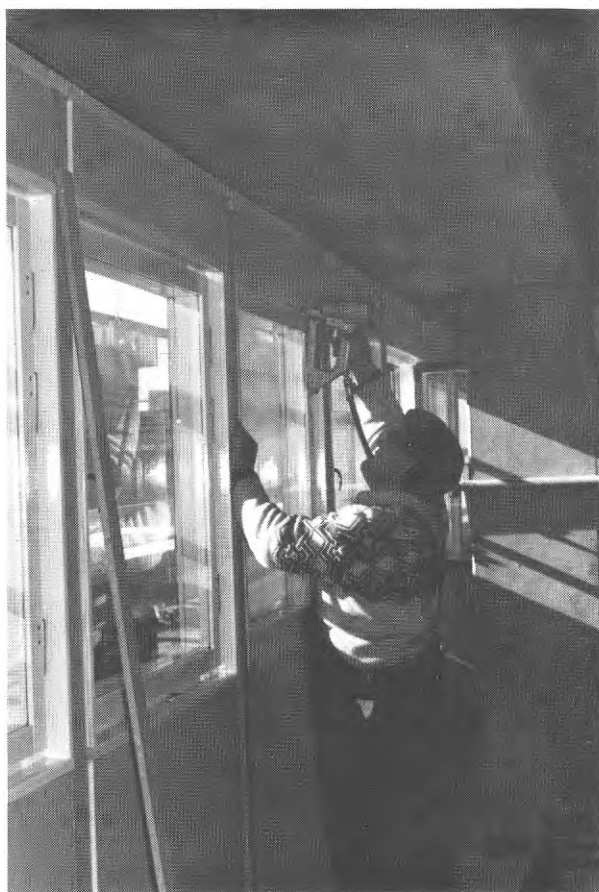
FIG. 87. Montering av täcklist av spånskiva över vertikalfog

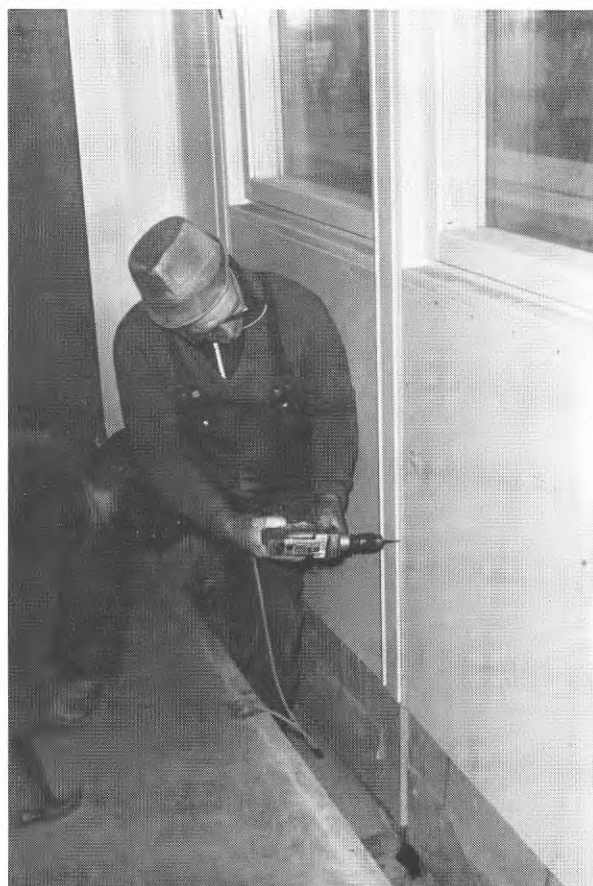
FIG. 88. Montering av Al-profil mellan fasadelement

På fasadelementens insidor spikade en montör förtillverkade skivor av träfiber över respektive under elementens fönster, dessutom sattes en Al-profil över skarven mellan elementen, se FIG. 88.

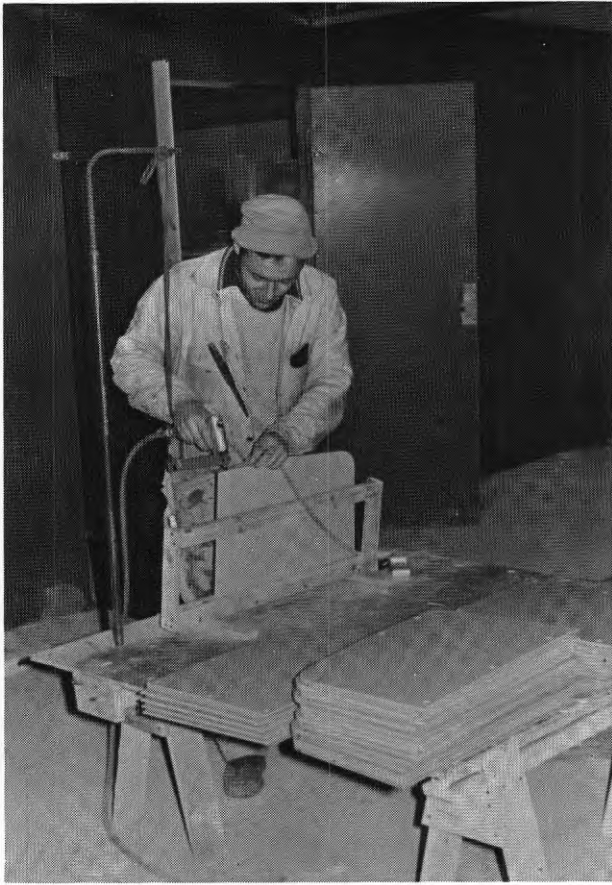
FIG. 96. Montering av tätning-
list av gummi på
specialelementskiva

En montör anbringade gummiprofil på skivornas kant mot kassetten, se FIG. 96. Den andra borrarde hål i TTK-kassetten för att fästa specialelementets stomme och korridorväggens övre plåtprofil. Därefter klädde han den del av specialelementets stomme som skulle placeras mot betongen med filt, samt plåtprofilen med filt och gummiprofil. Fastsättningen av filt och gummiprofil gjordes med tejp. Därefter skruvade montören fast specialelementets stomme i taket med bult och expanderhylsa. Sedan fästes korridorväggens plåtprofil. Den levererades i längder som passade i modulsystemet så att skarvarna kom på kassettbenen. Monteringens tillgick så att montören stod på vagnen och märkte ut på profilen hålen i taket, se FIG. 97. Hålen borrhades sedan i plåten som därefter skruvades fast i taket med bult och expanderhylsa. Därefter fixerades stommen till profilen med två självborrande plåtskruvar. Montören som anbringat gummiprofilen på skivorna monterade därefter den ena skivan. De fästes med självborrande och självgängande skruv som drogs i med skruvdragare. Hålen var förborrade och urtag för skruvskallar gjorda. Efter uppsättningen av ena skivan började den andre montören isolera. Mineralullen trycktes in i plåtprofilen, limmades med kontaklim i taket, se FIG. 98.

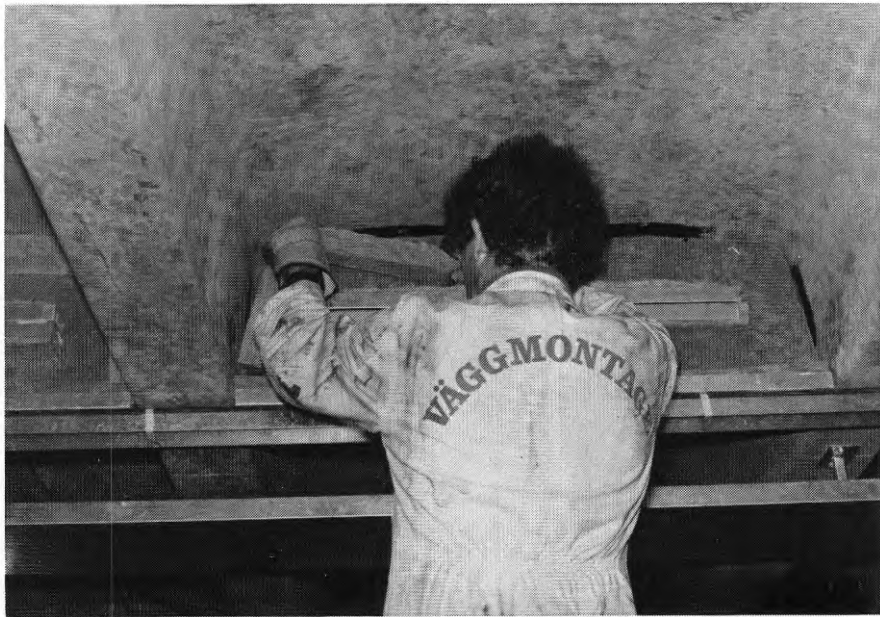
FIG. 98. Montering av isolering,
sedan skivorna på en
sida monterats

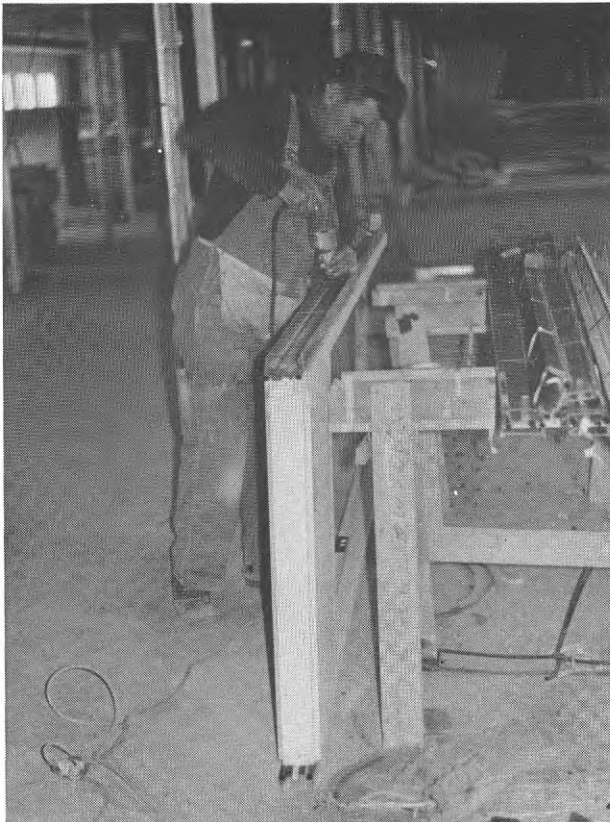
FIG. 99. Montering av stålregel på karm

Arbetskraft:	1 montör
Maskiner:	1 bormaskin, elektrisk 1 skruvdragare, elektrisk 1 bultpistol 1 handcirkelsåg
Övriga hjälpmedel:	1 trappstege Transportvagnar
Förberedelse för montering:	Avröjning av våningsplan Framtagande av material och hjälpmedel
Monteringsmetod:	Montören började med att förse profilerna med filt och gummitätning. Båda dessa fästes vid profilerna med tejp. De filtade profilerna skruvades fast på karmelementet med sju skruvar. I karmens nedre ände fastskruvades ett plattstål, bockat i 90° vinkel, med tre skruvar, dess andra ände fästes senare i golvet. Vid fastskruvningen av plattstålet och profilerna på karmen lades denna ner på sidan för att få lämpligt monteringsläge, se FIG. 99. Därefter trycktes karmelementet upp i den tidigare monterade plåtprofilen i taket, se FIG. 100. Mellan karmens översida och tak placerades en isolering av mineralull som tejpades fast på

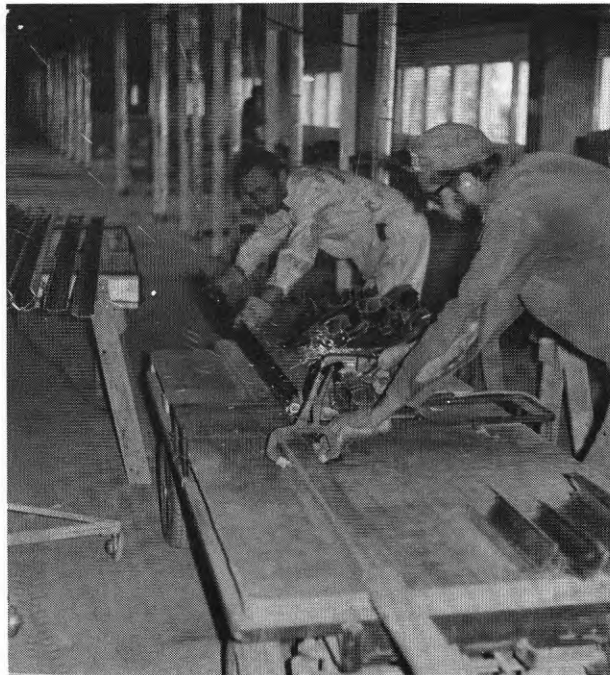
FIG. 101. Arbetsbänk för tillkapning av profiler m m

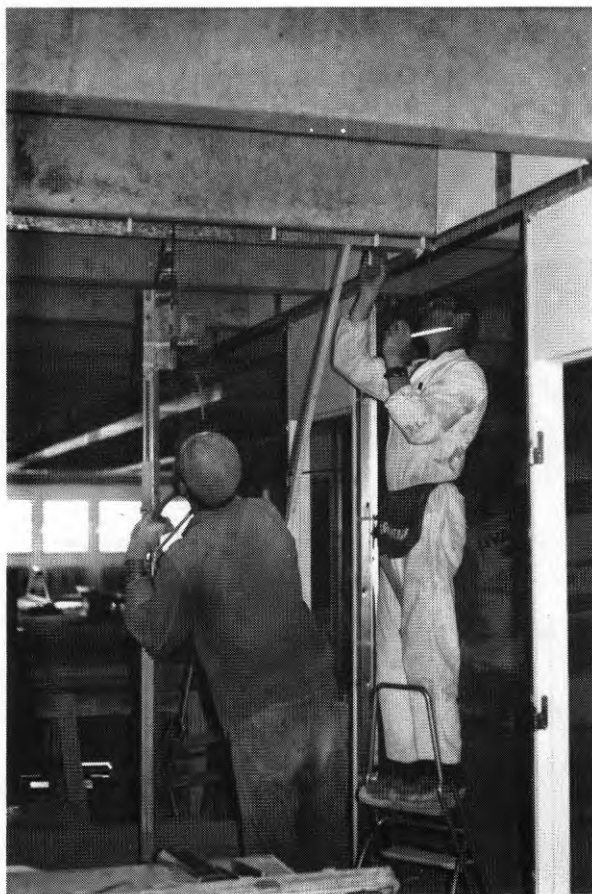
FIG. 102. Montering av stålprofil på kassettbalk

Vid montering av stålprofil i tak samarbetade två montörer. De startade med att stämpla upp profilen centriskt på kassettbenet med två bräder. Därefter borrade den ene montören hål genom plåt, filt och in i betongen, varefter den andre slog fast expanderhylsan i hålet med hjälp av en speciell dorn och handslägga, se FIG. 102. Sedan gängade han in bulten och drog åt med skruvmejsel.

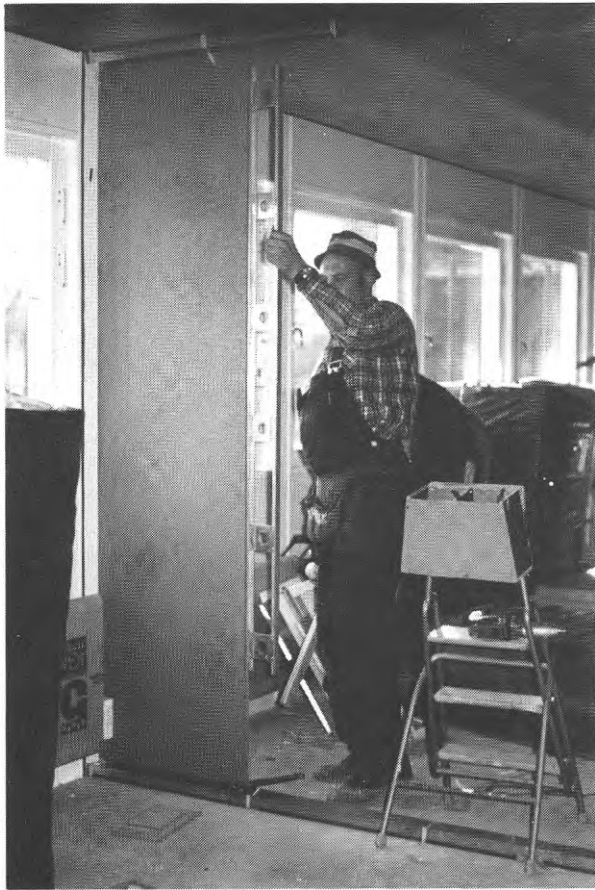
FIG. 104. Montering av första väggskivan mot fasad

skivorna, se FIG. 103. I dessa spår placerades band av impregnerad skumplast för att tätas även om skivorna ändrar läge. Montaget startades med dessa band. Takhöjden under balken var 2,35 m. Skivor i anpassad längd fanns. De två skivorna pressades in i spåren och injusterades med hjälp av vattenpass, varefter de fästes till plåtprofilen med åtta skruvar i varje skiva, se FIG. 104. Mellan skivorna inpassades isolering.

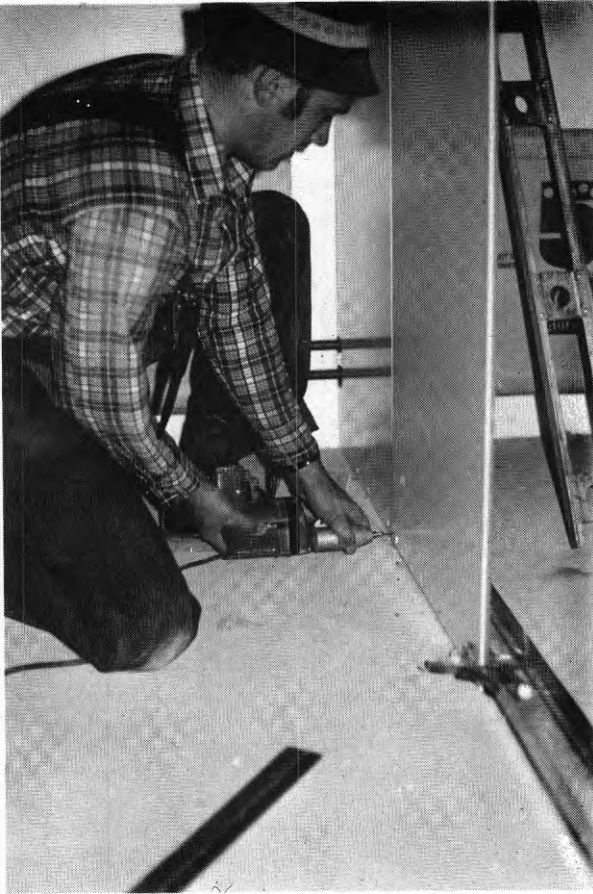
FIG. 106. Montering av väggskiva

I nästa omgång monterades de återstående fem sektionerna av en man. Arbetsgången var denna: Två skivor, därefter isolering sedan tätlist och sist regel. Skivorna fasthölls med tving av typ svetsklämma, se FIG. 106. Därefter drev montören med en gummiklubba skivan mot föregående skiva för att fästskenan skulle fästa. Som slagskydd användes en ca 30 cm lång bräda. Därefter skruvades skivorna fast med åtta självborrande plåtskruv och elektrisk skruvdragare. På korridorväggen skruvades en plåtprofil mellan golv och tak som de sista skivorna fästes emot. Dessa skivor fick breddjusteras före infästningen. Mot korridorväggen fästes en lackerad täckplåt, se FIG. 107.

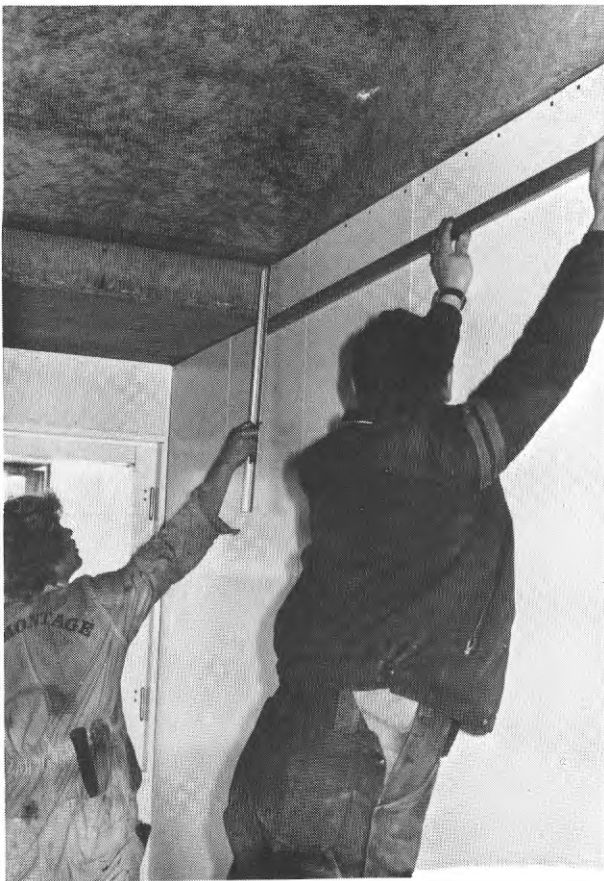
FIG. 108. Uppmätning av tavel-
list

- h) Montering av tavellist. Listen är av aluminium och monterades mot taket. Först mättes längderna upp, se FIG. 108, därefter kapades listerna med handcirkelsåg. De gerades i hörnen. Under det att hål borrades genom list och skiva, trycktes de mot taket. Listen fästes med skruv av typ "Tap-It", se FIG. 109.
- i) Drevning mellan balk och bjälklagskassett. I vinkeln mellan kassettbalk och balk vid fasad, ansluter ej kassetten helt till balken, varför denna springa tätades med mineralull.
