R29:1973

**Ombyggnad
Fastighetsekonomisk
värdering i kommunala
saneringsprogram**

Sven-Erik Bjerking

Syftet med denna rapport är att ge underlag till upprättande av saneringsprogram för kommuner. Målet är främst att belysa möjligheterna att modernisera det äldre bostadsbeståndet i stället för att riva ner och bygga nytt.

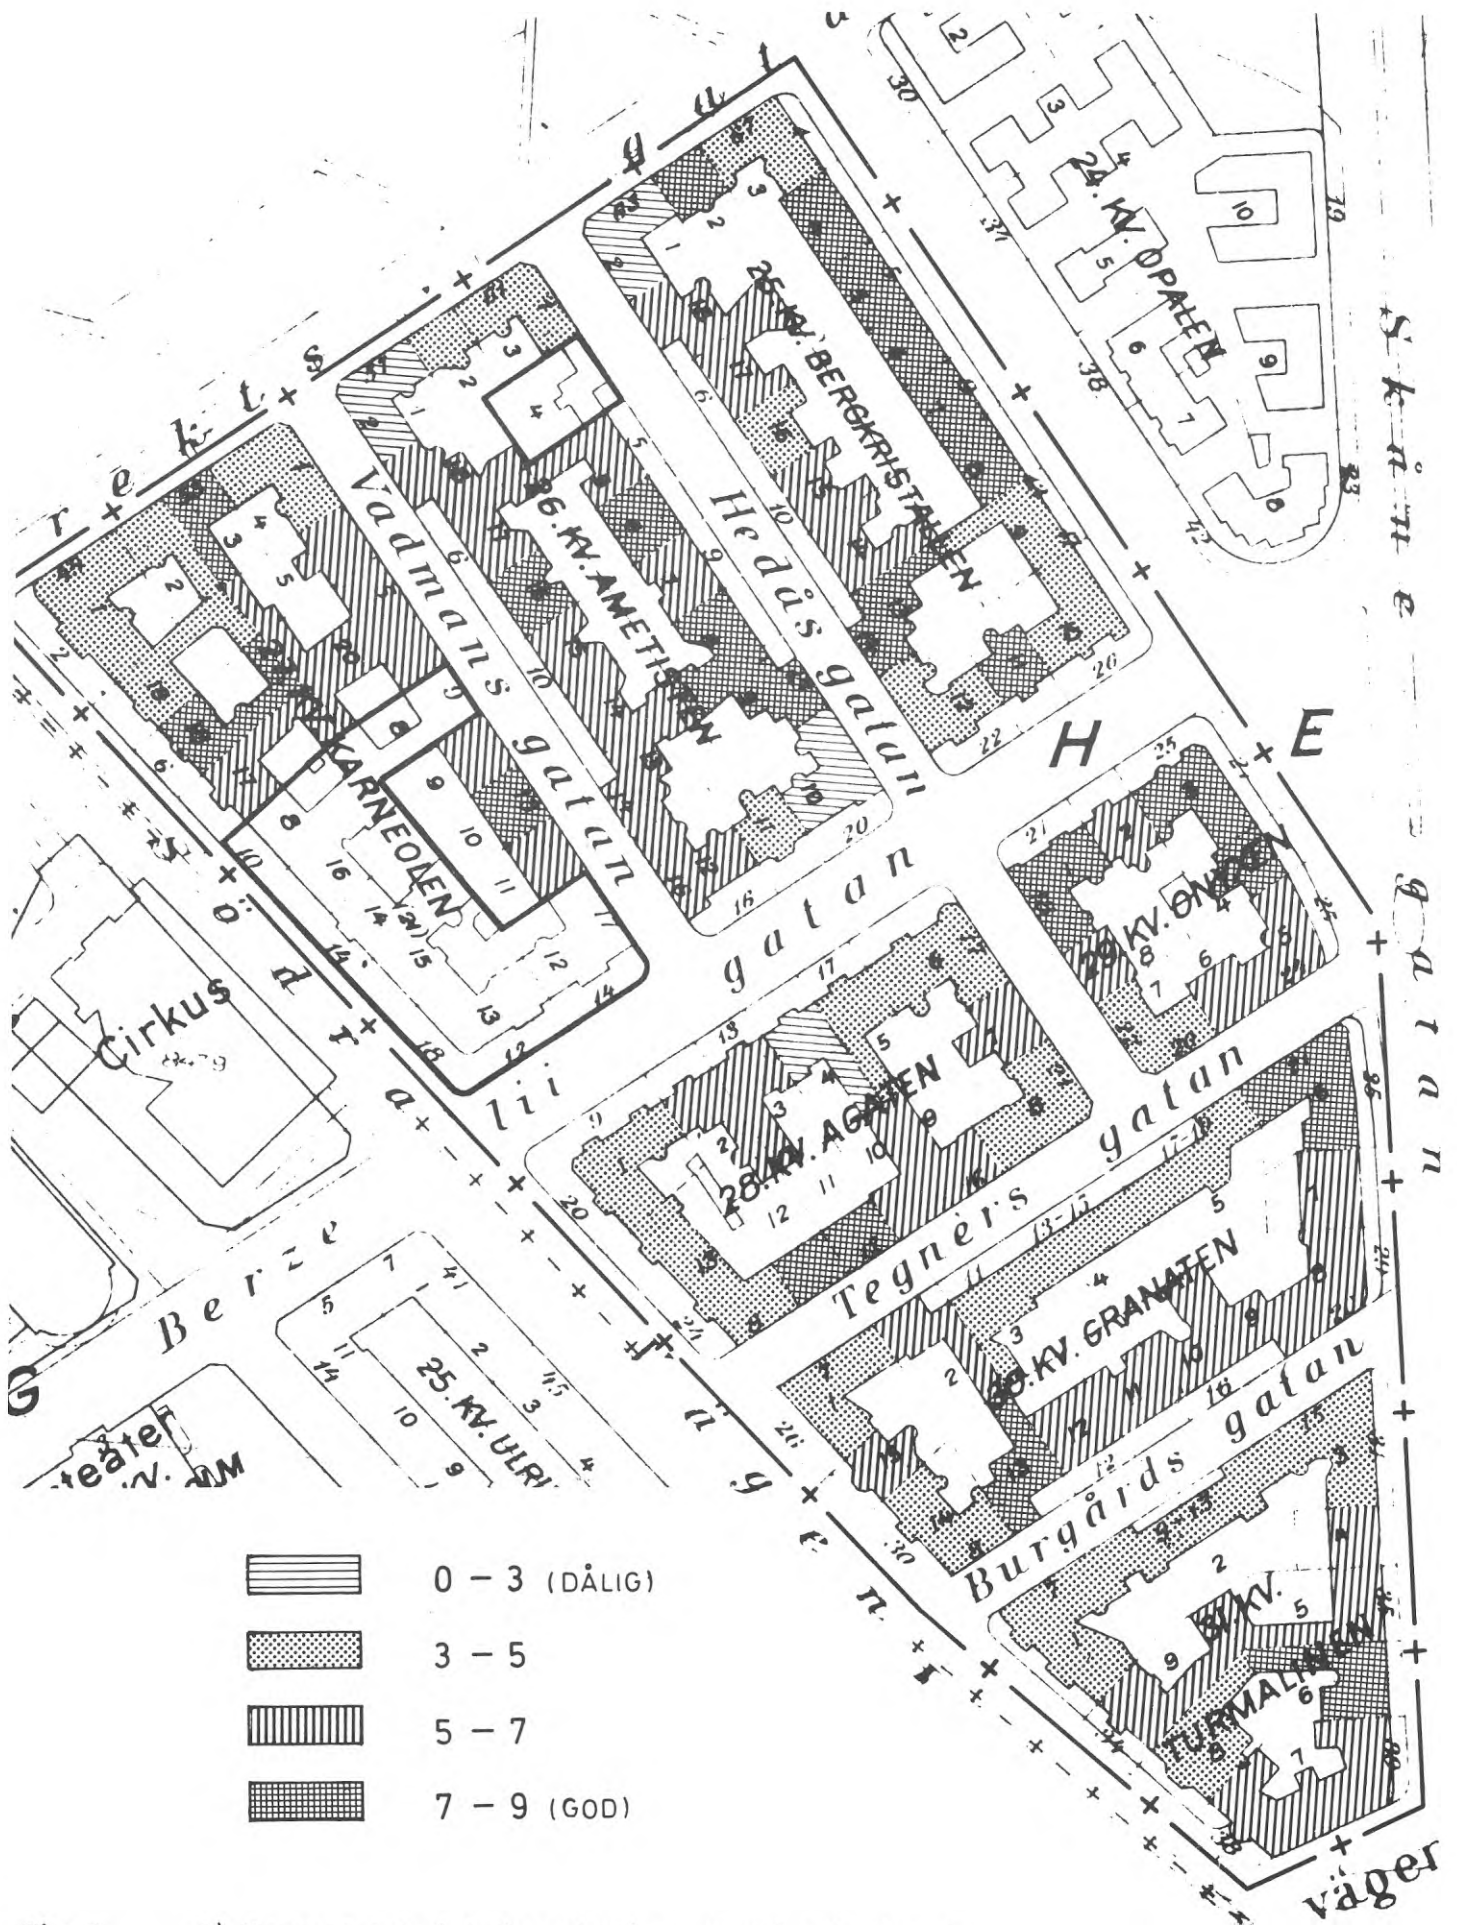
Fig 5 f) Byggnadsteknisk inventering, grund och stomme.
Del av Lorensberg.

e) Map IV: year of construction in reference areas
 f) Map, inventory of structural details, foundations and load-bearing structure.
 Part of Lorensberg

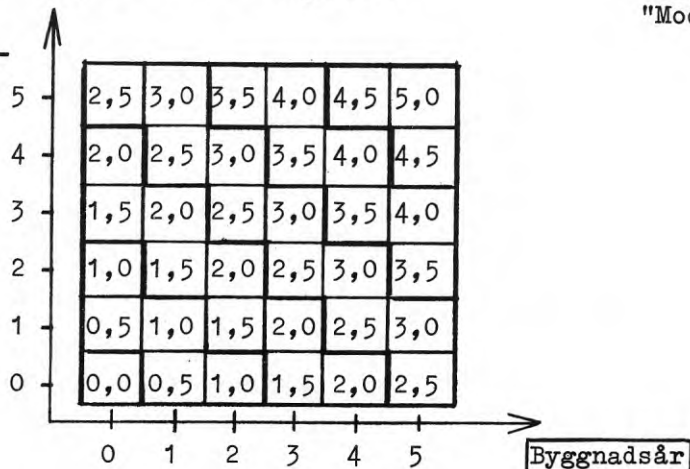
Diagr II
 Härur erhålles
 "Redovisningen".

EXEMPEL PÅ VÄGNING MELLAN UTRUSTN., ÅLDER OCH SKICK:

Fig 7 Malmö. Värdering av saneringsmognadsgraden.

- FIG. 7 Malmö. Assessment of the extent to which buildings are ready for renewal measures. Previous system.
- FIG. 8 Malmö. Reference values and quartiles.

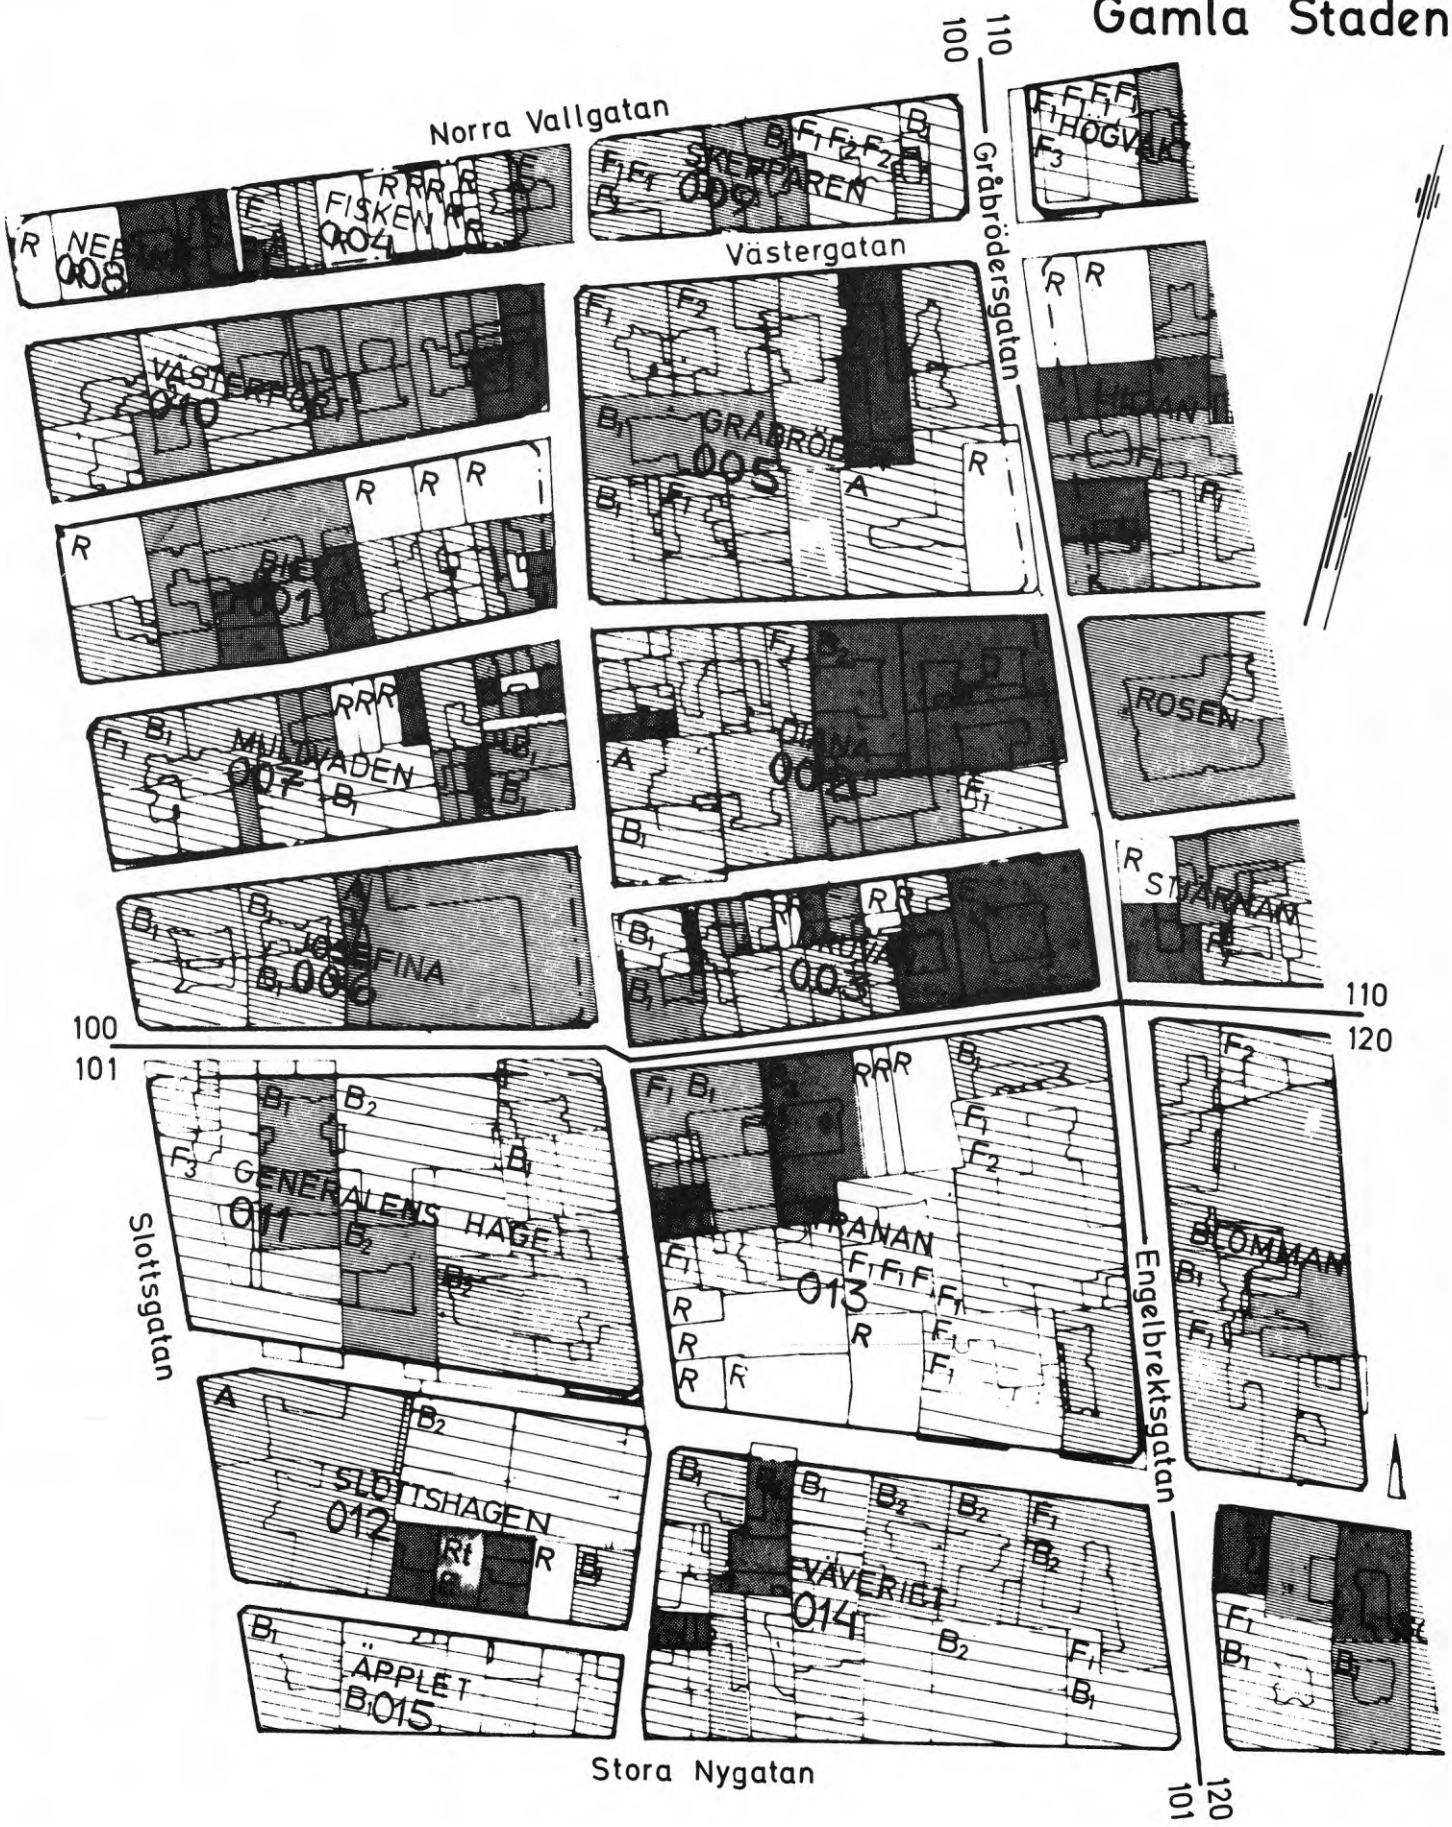
Fig 10 Översiktlig redovisning av saneringsmognaden i en zon

ZON NR 1 Gamla Staden

a) Year of construction
 b) Sanitary standard
 c) Structural condition
- FIG. 9 Assessment of extent to which a building is ready for renewal measures.
- FIG. 10 General outline of properties ready for renewal measures in a given zone.

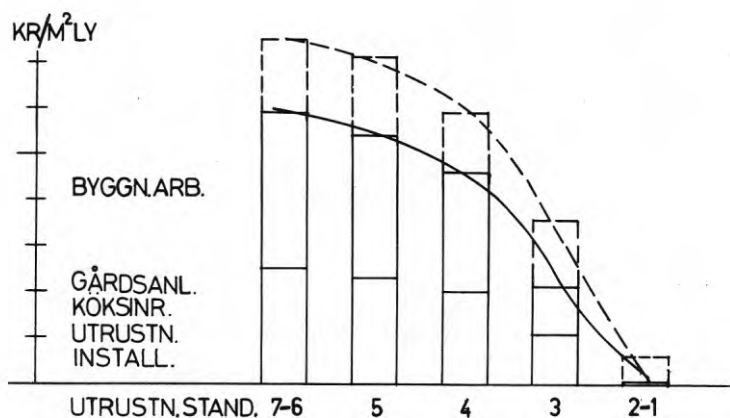
Fig 16 Diagram, visande relationer mellan moderniseringskostnaderna hos ett objekt med felfri kondition med utgångspunkt från olika slag av utrustningsstandard.

- FIG. 15 Diagram showing the part of the cost of modernization for a project made up of repair costs according to condition scale.
- FIG. 16 Diagram showing relation between costs of modernization for a property in perfect condition based on different levels of equipment standard.

FIG 14 Ett försök att visa vad som påverkar moderniseringskost-
 FIG 15 nadernas storlek är följande kostnadsdiagram. Diagrammen
 FIG 16 utgör en bearbetning, bland annat av resultatet från inven-
 teringen av 12 genomförda moderniseringsobjekt enligt Bygg-
 forskningsrådets rapport R32-1971.

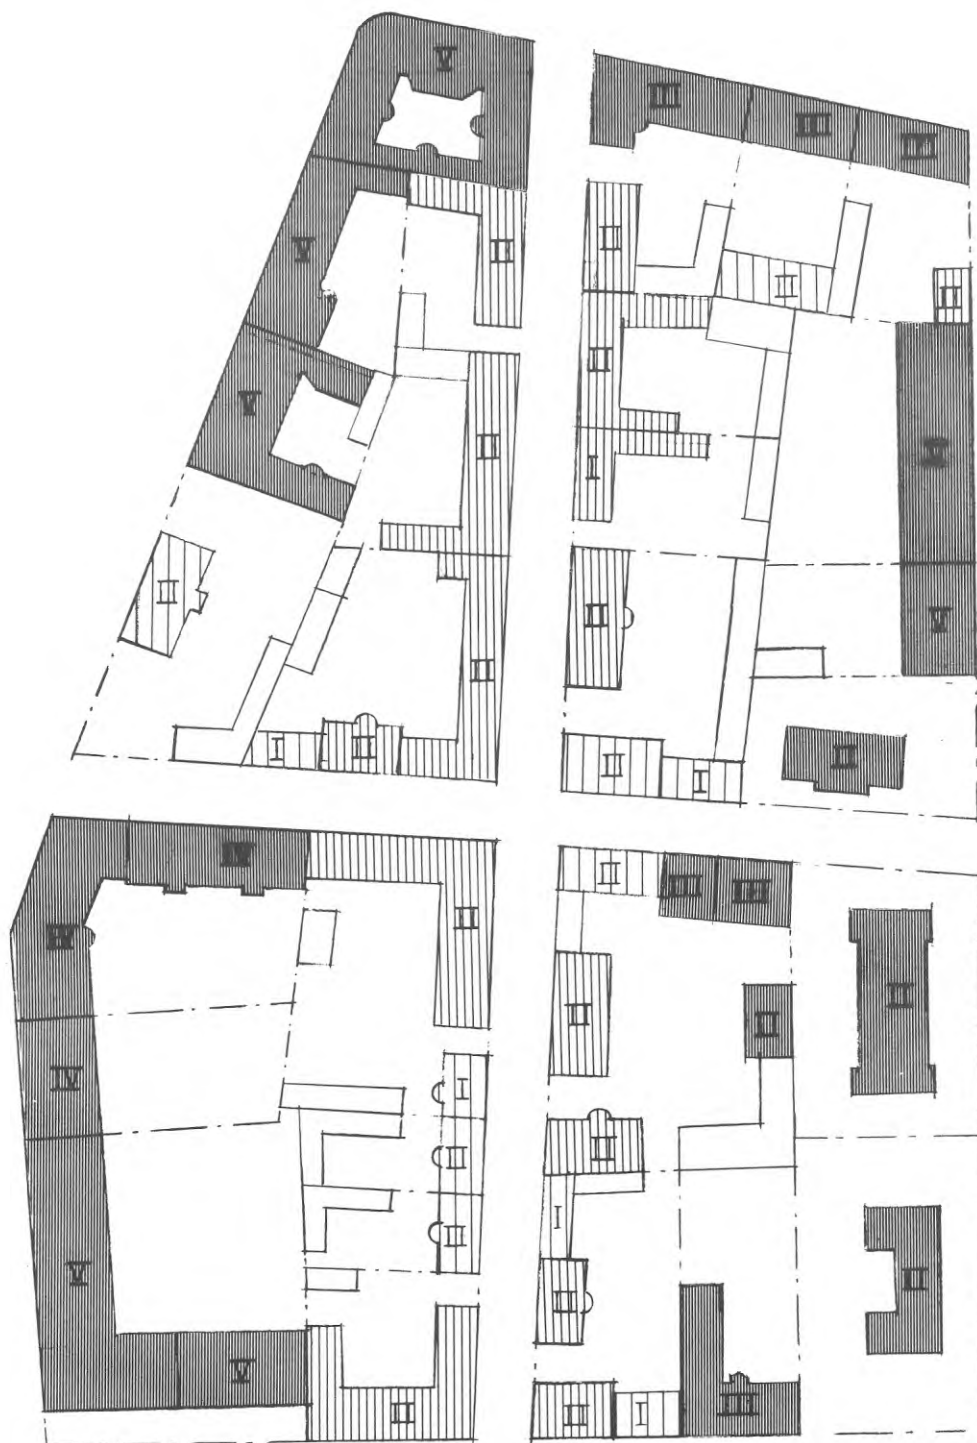
Fig 22

Saneringsområde X
Byggnadstyper

- FIG. 21 Renewal area X.
Equipment standard.
- FIG. 22 Renewal area X.
Types of buildings.
- FIG. 23 Renewal area X.
Category of landlord.
- FIG. 24 Renewal area X.
Rateable values.

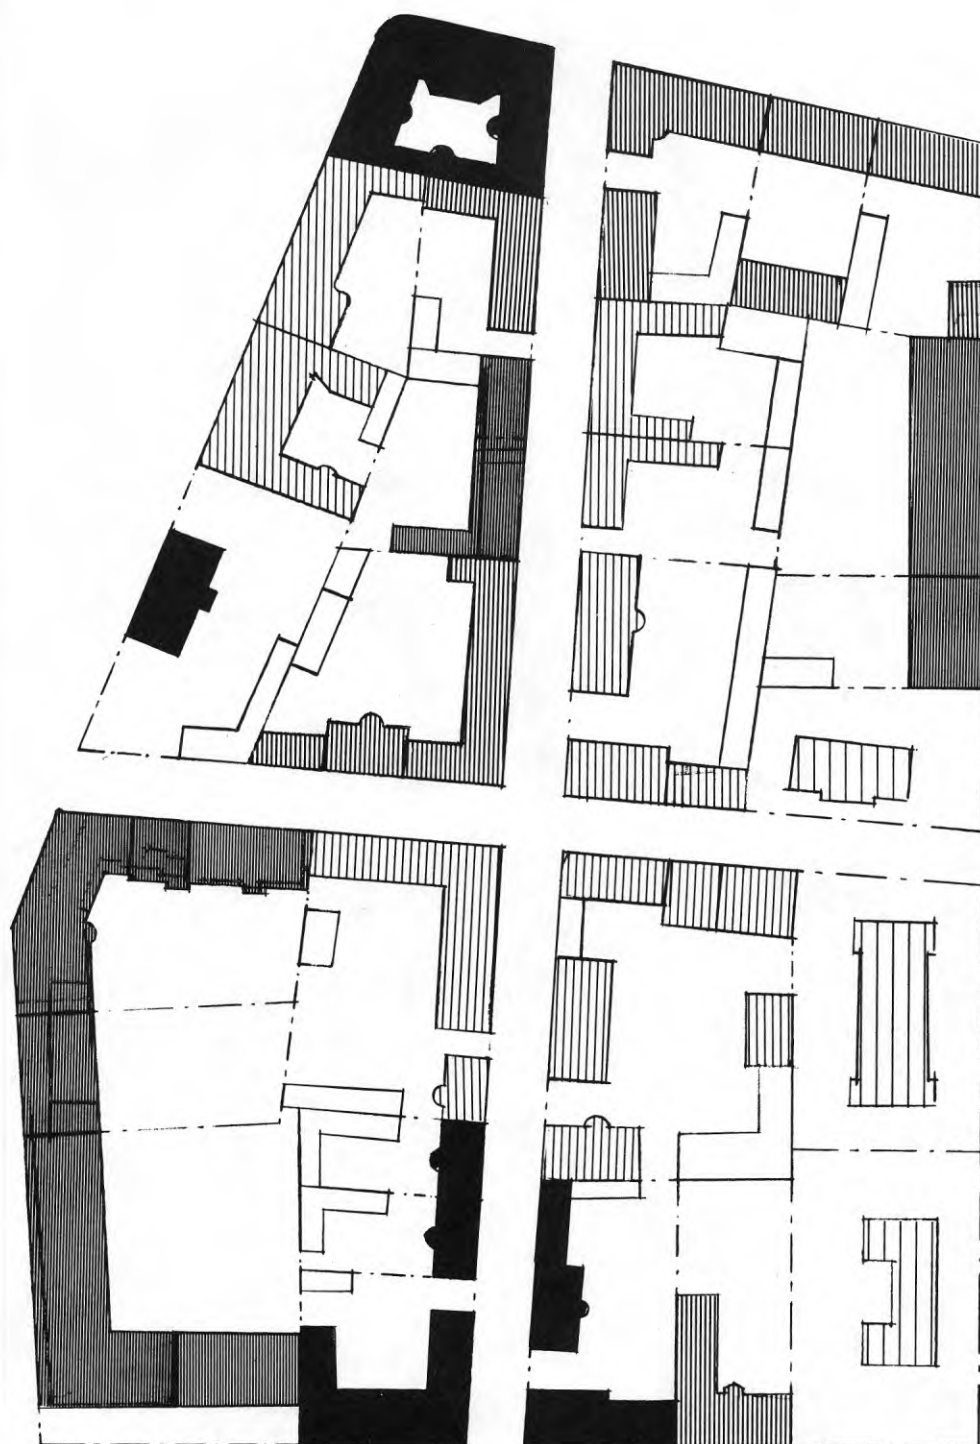
Fig 23

Saneringsområde X
Fastighetsägarkategori

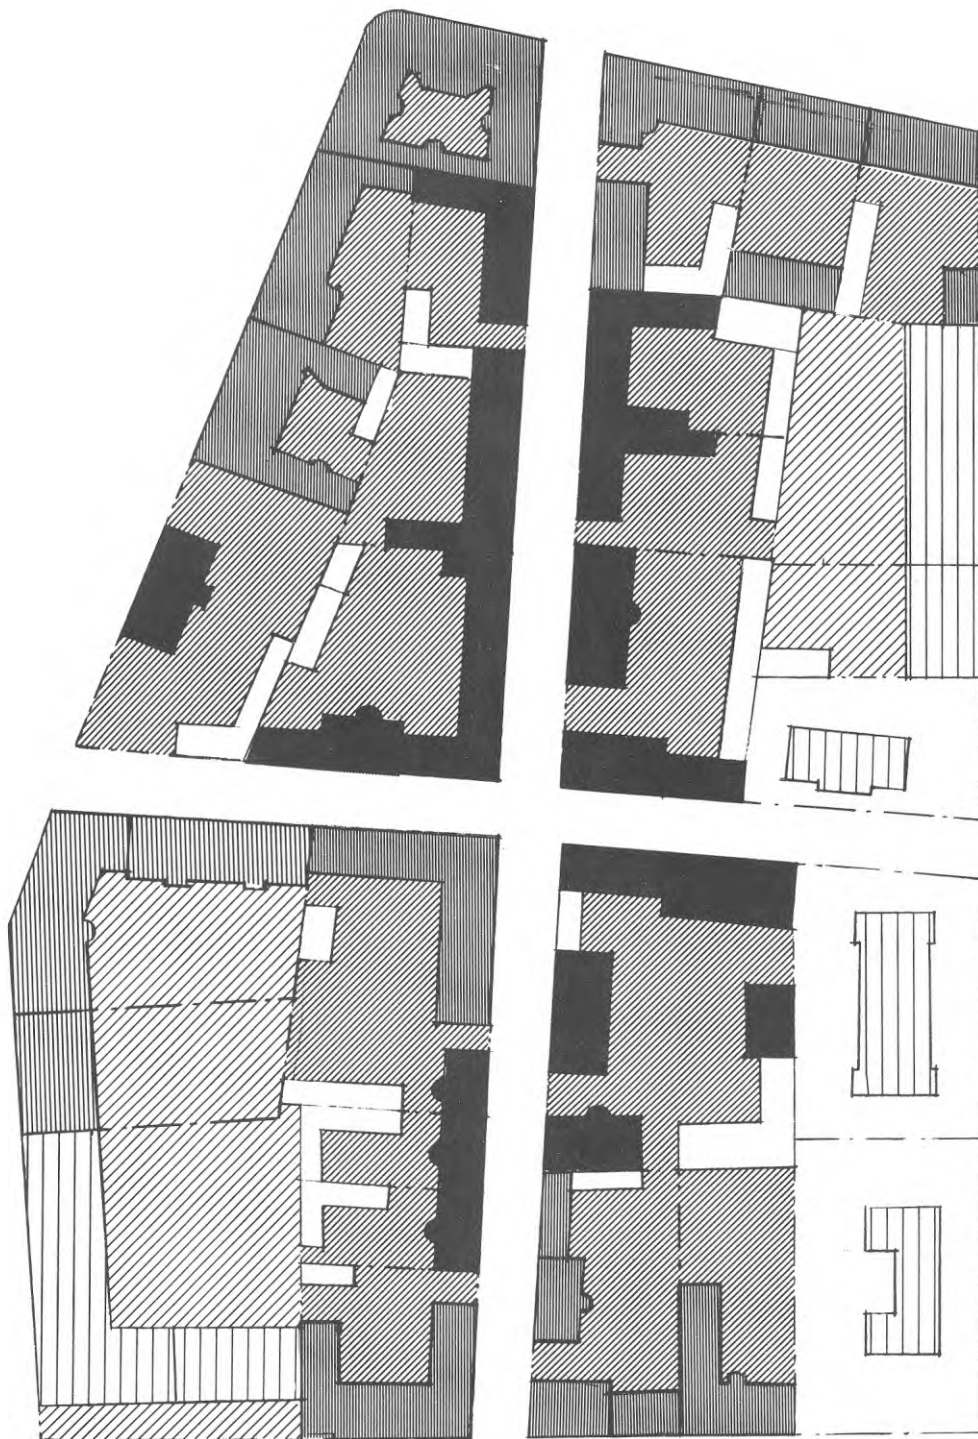
Fig 24 Saneringsområde X
 Taxeringsvärden

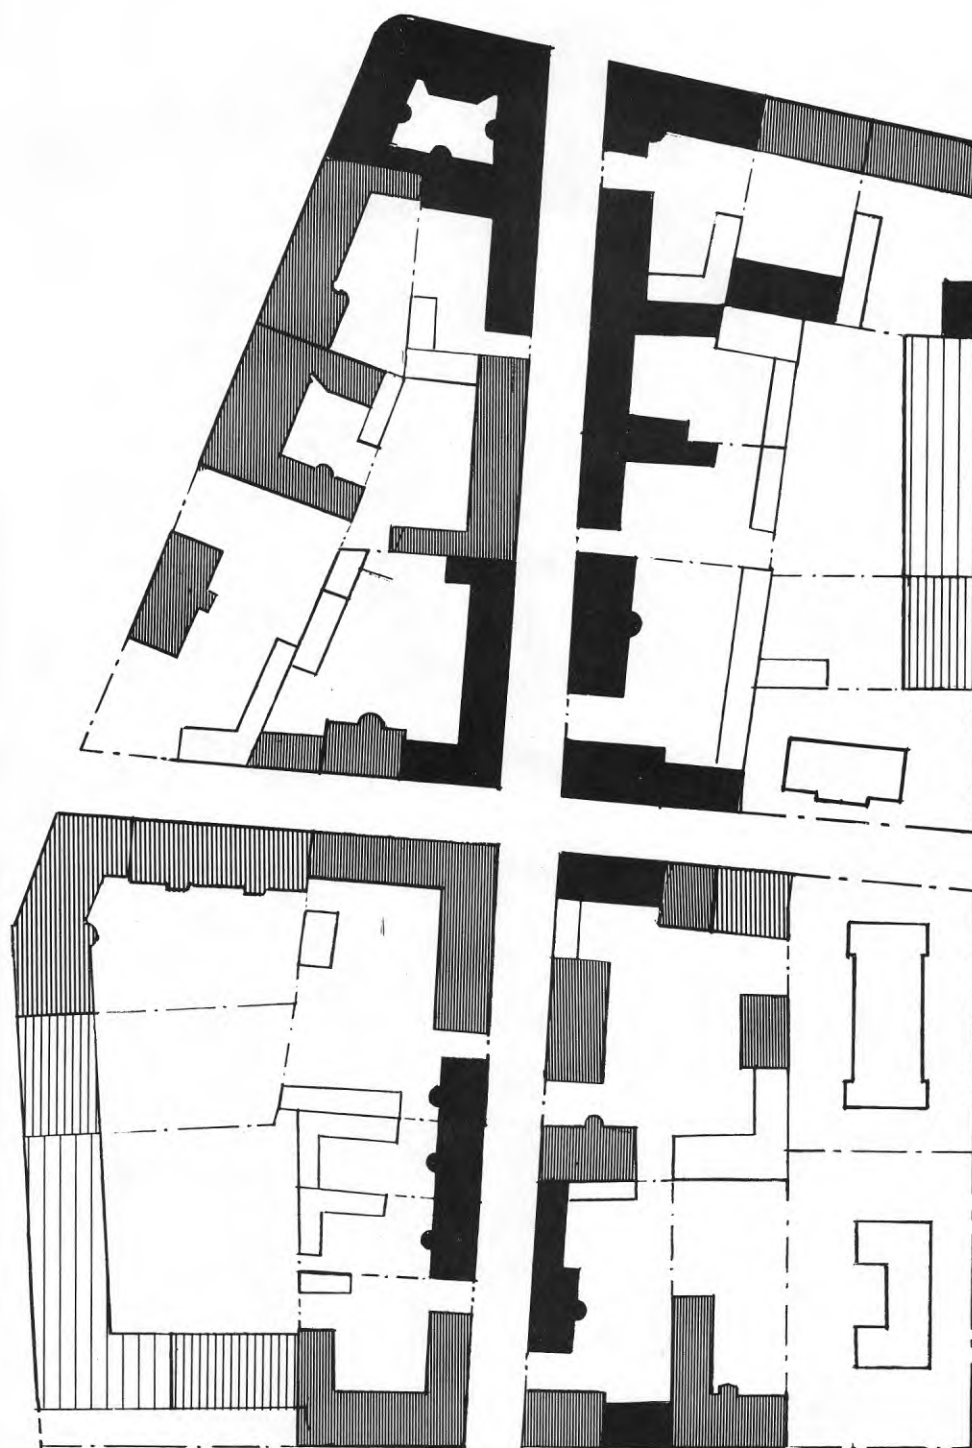
Fig 25

Saneringsområde X
Moderniseringskostnader

- FIG. 25 Renewal area X.
Cost of modernization.
- FIG. 26 Renewal area X.
Justification of renewal from economic standpoint.
- FIG. 27 Renewal area X.
Example of survey of property.
Form completed by surveyor.

Resultat Förutsättning för beräkning av moderniseringskostnaderna är
FIG 25 här att man med utgångspunkt från befintlig standard och
FIG 26 kondition kan uppnå godtagbar standard hos husen på åtmin-
stone 40 års sikt.
