**R 20: 1974**

**Grundvatten  
och byggande**

# Grundvatten och byggande STEGAs arbete 1966-73

*Forskningsgruppen STEGA har under perioden 1966–73 arbetat på att åstadkomma ett bättre kunskapsunderlag för bedömning av de byggnadstekniska problem grundvattnet medför.*

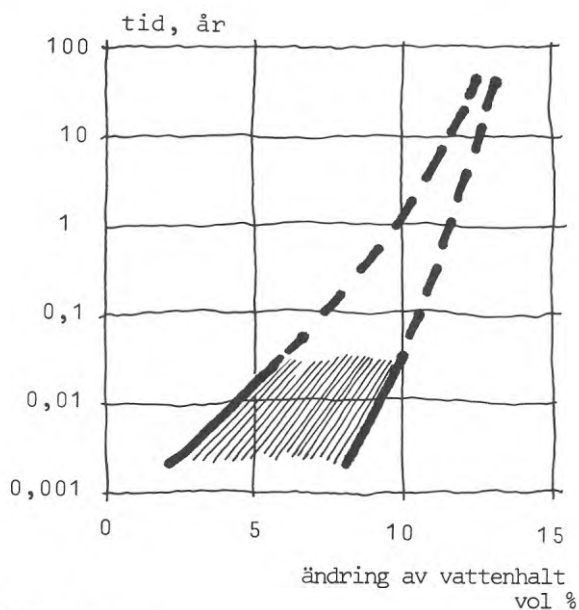
FIG 4:4

Schematisk representation av Velen-försökens tidsberoende

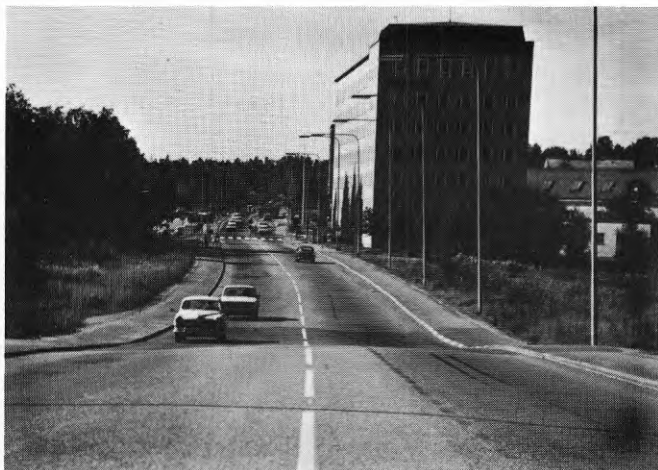
FIG 6:7

Tingshuset norrifrån, observera övergången från fast mark till ler- och kärrmark där sättningar tydligt syns.

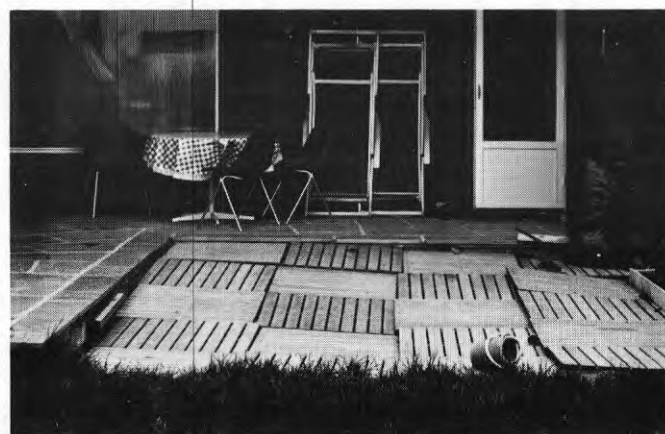
FIG 7:26

Sättningarna blir större ju längre ut i kärret husen ligger.

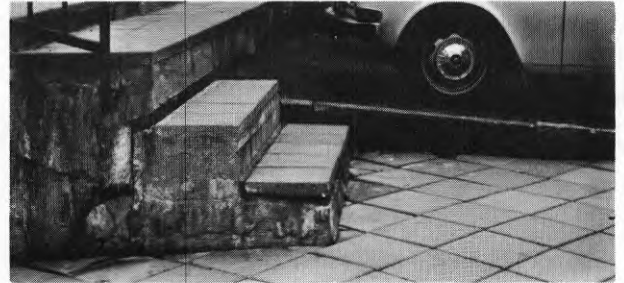
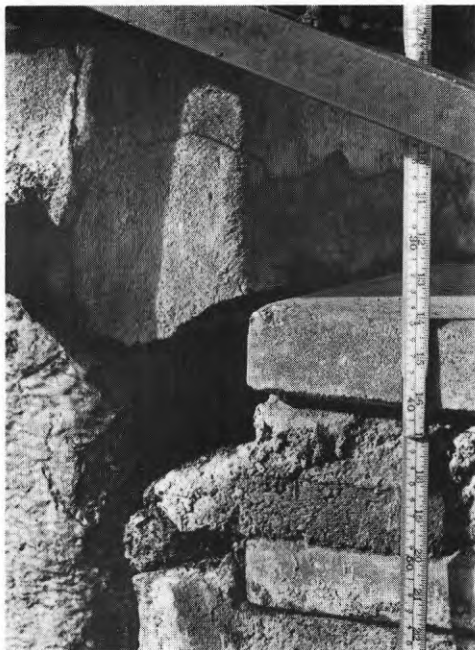
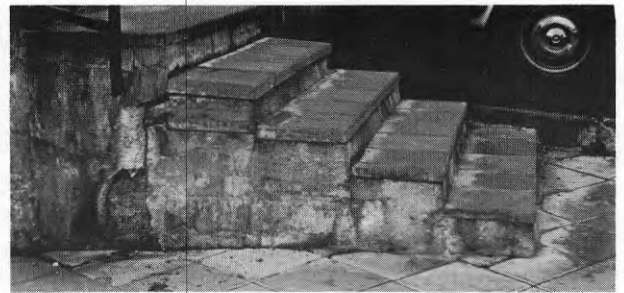
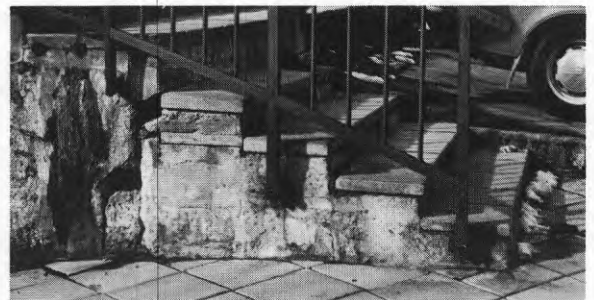
FIG 7:31, 7:32, 7:33, 7:34  
Parkering fotograferad hösten 71,  
hösten 72 och sensommaren 73  
(7:34 detalj av 7:33)

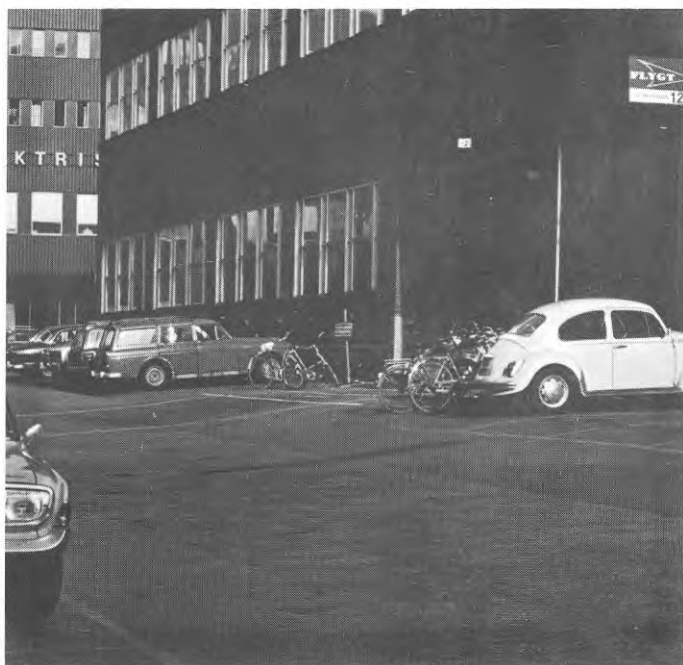
FIG 7:35 Kv Fräsaren hösten 71

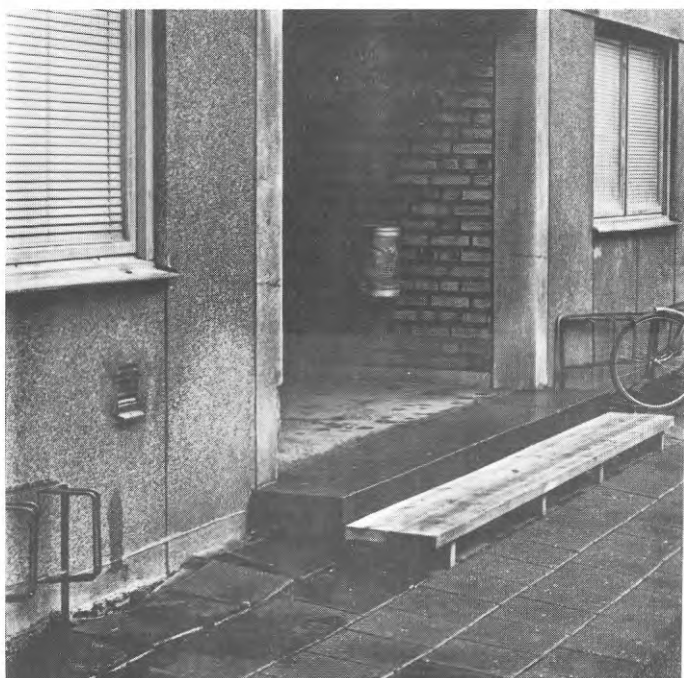
FIG 7:38 Kv Leoparden, hösten 72

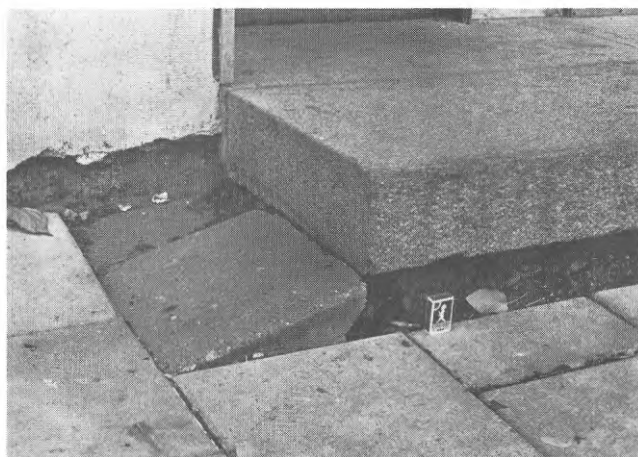
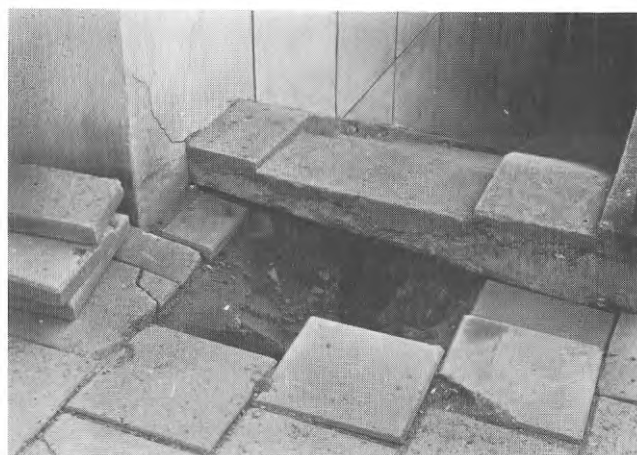
FIG 7:36, 7:37 Kv Hexametern, Solna

När tunnelbanan drogs förbi detta kvarter tömdes en ca 10 m djup "lerskål" på grundvatten

och sättningar började uppträda i mycket snabb takt. Redan efter mindre än ett år var de omkring 25 cm. Då ytterligare ungefär två år har gått, torde sättningen ligga upp emot 40 cm. Försök pågår med konstgjord infiltration för att om möjligt återställa grundvattenytan. Grundvattenmagasinet var i detta område speciellt litet och det tömdes helt utan att något nämnvärt ökat läckage i tunneln kunde förmärkas.

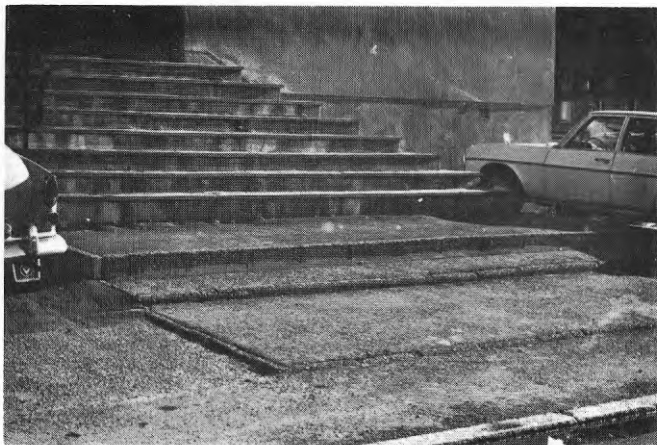
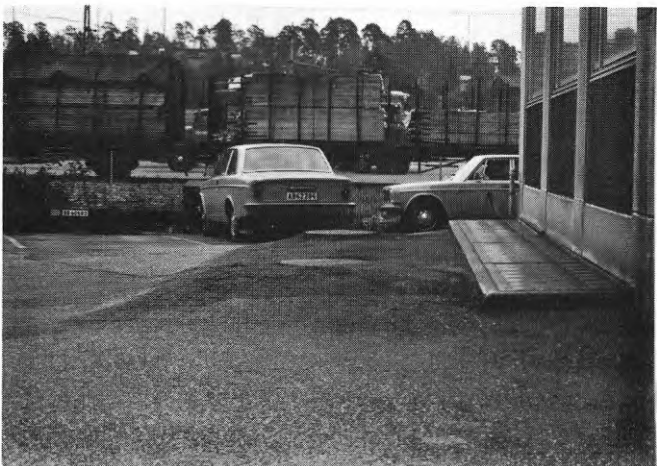
FIG 7:39, 7:40 Solna, Pyramidvägen

Området ligger i en f d havsvik, som haft förbindelse med Brunnsviken. Organiskt material finns i ytan. Högst betydande marksättningar finns här kring ett stort antal hus.

Sättningen bedöms ligga kring 1 meter vid slutet av år 1972. Det är inte uteslutet att på grundläggningar kan ha skadats.

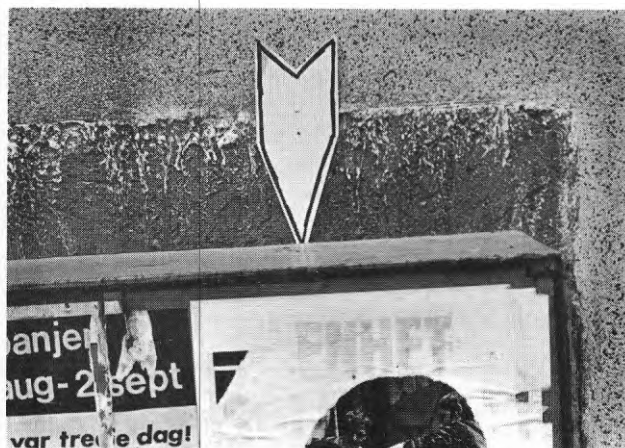
FIG 7:41 Sundbyberg, kv Sjöboden (Tritonvägen)

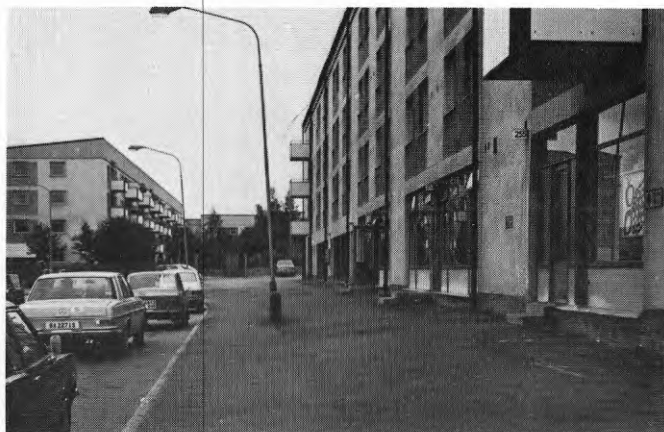
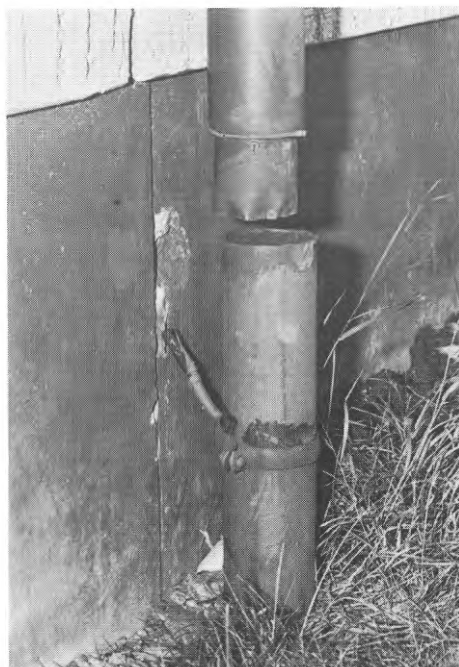
FIG 7:42, 7:43, 7:44  
Bromstenvägen (hösten 72)

Längs Bällstaån, som för inte alltför lång tid sedan varit en fortsättning av Bällstaviken, finns lös lera och organiskt ytmaterial. Bromstenvägen går till största delen längs Bällstaån och i snart sagt varje kvarter finns samma typ av skador som på alla de övriga ställena. Graden varierar men arten är densamma.

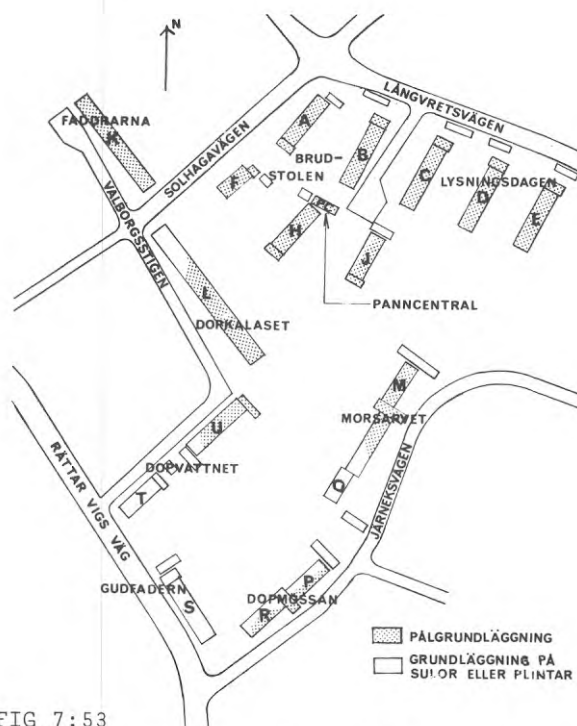
FIG 7:53  
Plan av Nälsta, Faddrarna m fl

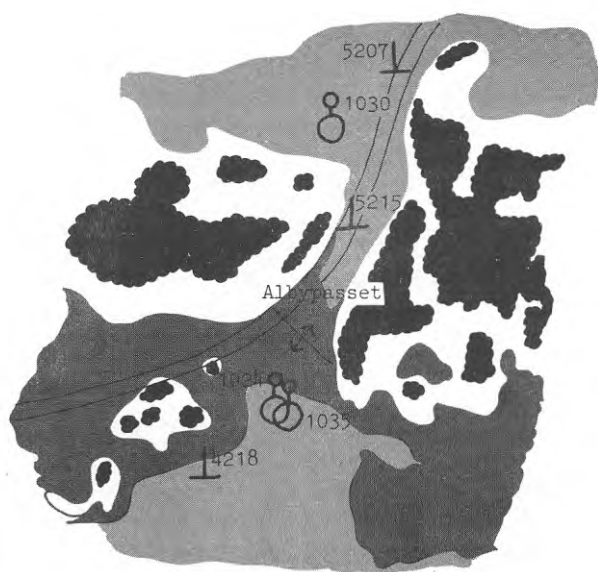
FIG 8:47

Placering av grundvattenrör och markpegel i anslutning till Albypasset.

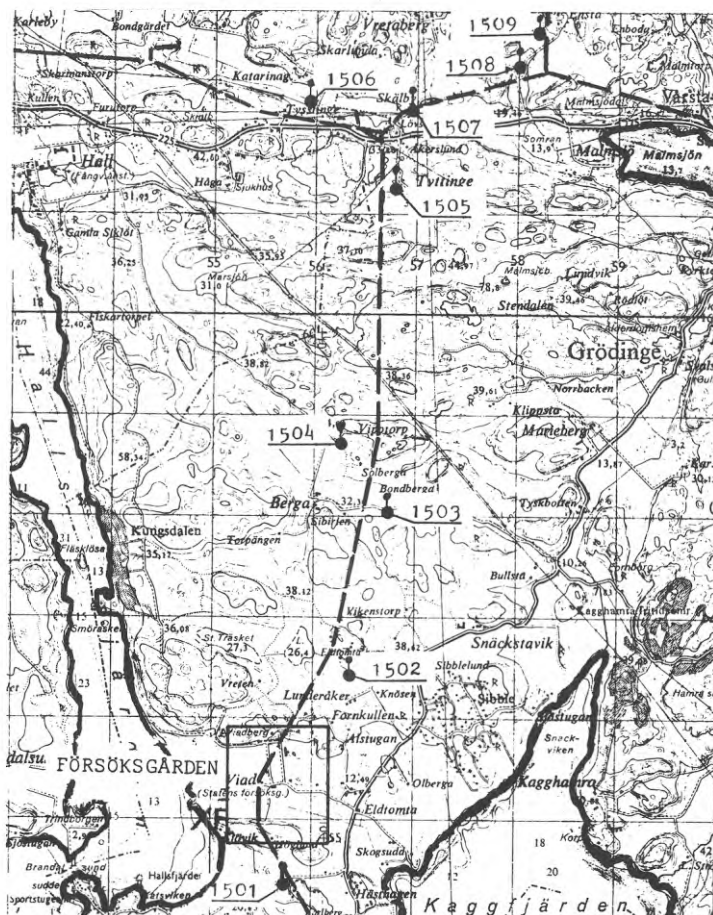
FIG 10:1  
Plan av SYVAB:s tunnel norr om och under försöksgården i Viad

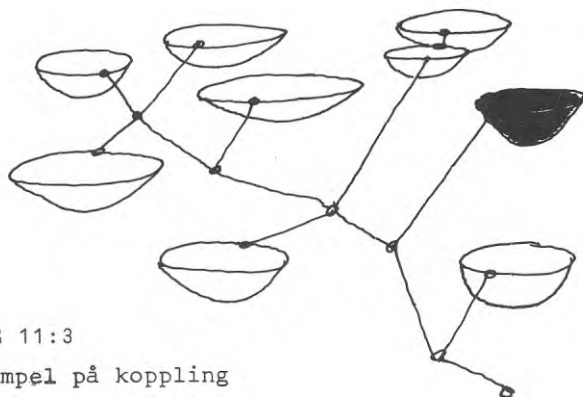
FIG 11:3  
Exempel på koppling

- ett magasin som representerar moränens effektiva porvolym för "omedelbar avdränning". Detta magasin är förbundet med det förstnämnda med en "tröskel" som kan ges valfria egenskaper,
- ett tredje magasin kan kopplas antingen till det första eller till det andra magasinet. Detta representerar det på längre sikt avdränerbara vattnet - i detta fall ca 5 %. Förbindelsen med de övriga magasinerna kan exempelvis utformas så att tryckutjämning vid en bestående grundvattensänkning sker på ett à två år.

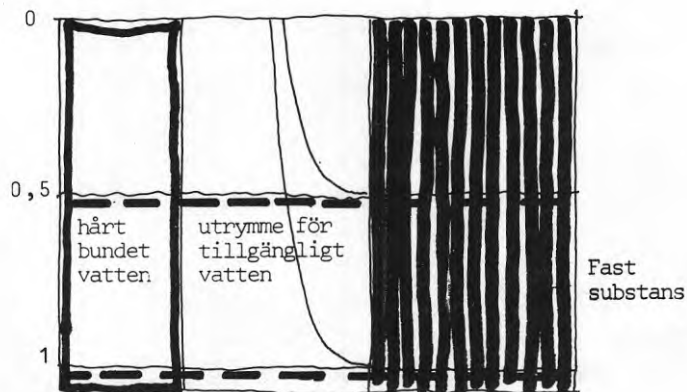
FIG 13:1 Torrskorpelera. Vattenhalt vid dräneringsjämvikt för två olika grundvattennivåer.

I lera (torrskorpelera), FIGUR 13:1, ligger kurvorna för  $w_{dr}$  mycket samlade. Mängden lätt av-

dränerbart vatten är liten. Vattenhalten avtar mycket sakta om man avlägsnar sig från grundvattenytan. Fältkapaciteten är hög. Mängden växttillgängligt vatten är därför stor trots att vissningsgränsen ( $w_v$ ) ligger på omkring 20%. Även en mycket stor grundvattensänkning påverkar inte i någon större utsträckning växternas vattentillgång.

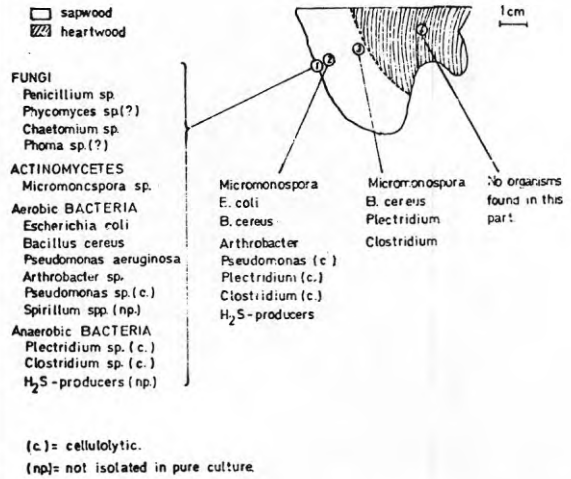
FIGUR 14:10 Fördelning av mikroorganismer i trä från grundläggningen Skeppsbron 46, Stockholm.

I FIG 14:10 visas de identifierade mikroorganismerna från S2 (Göransson, 1970)<sup>1)</sup>. FIG 14:11 - :12 visar på samma sätt de identifierade organismerna från G 1 och G 2. Tidigare omnämndes att några

I FIG 14:10, :11 och :12 visas att mikroorganismer skiljer sig avsevärt från varandra i vad avser deras förmåga att penetrera trä. - Vissa organismer förekommer endast ytligt i proverna, medan andra har trängt ända in till kärnvedens gräns. - Mikrofloran är tydligen komplex och heterogen.

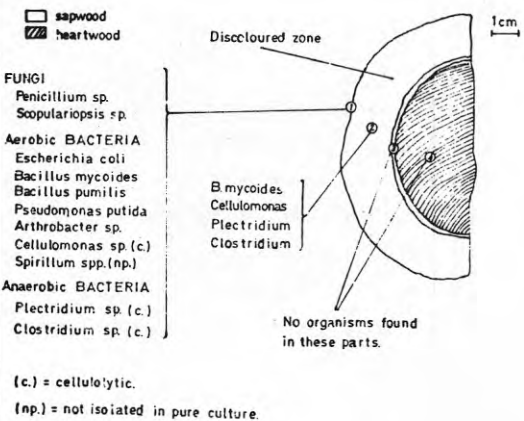
FIGUR 14:12 Fördelning av mikroorganismer i trä från grundläggningen Vasa-platsen 6, Göteborg.
