Rapport

R32: 1974

**Hur bostadshusen byggdes
1880—1940**

Sven-Erik Bjerking

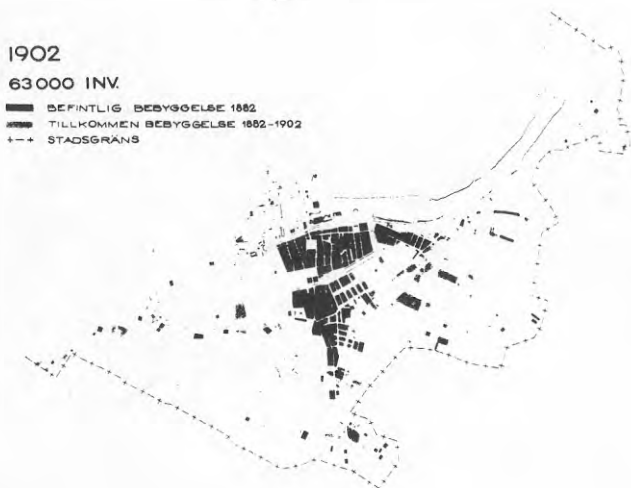
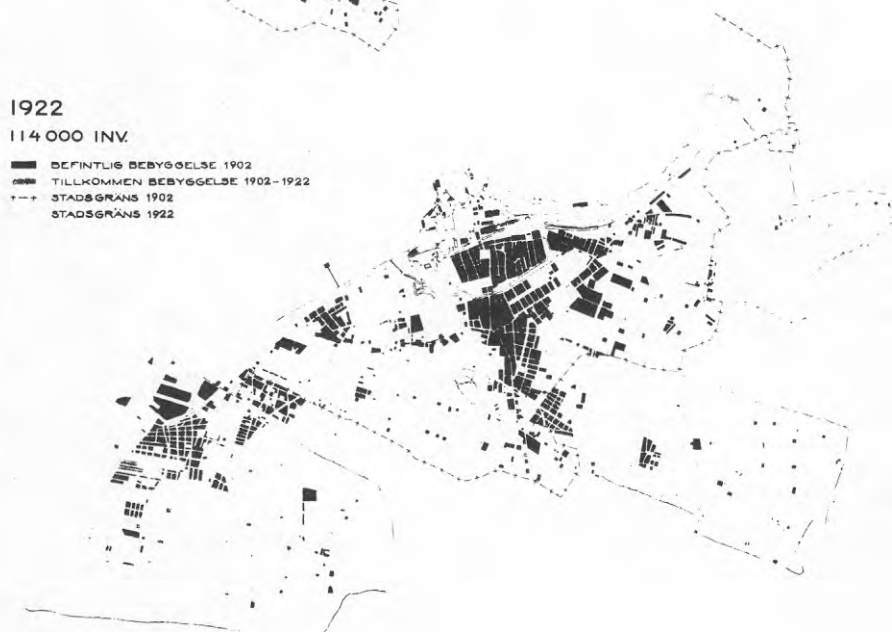
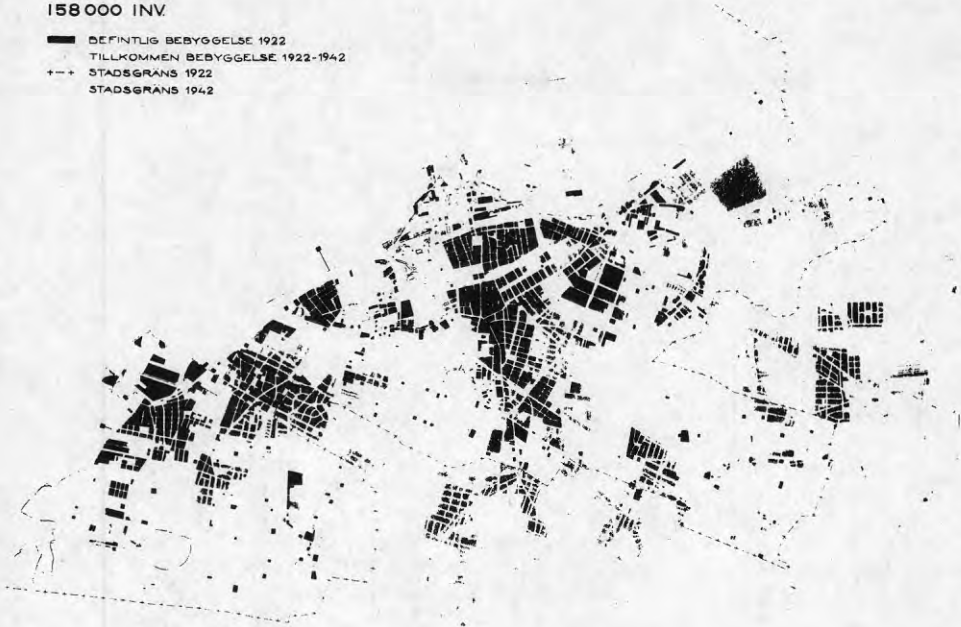
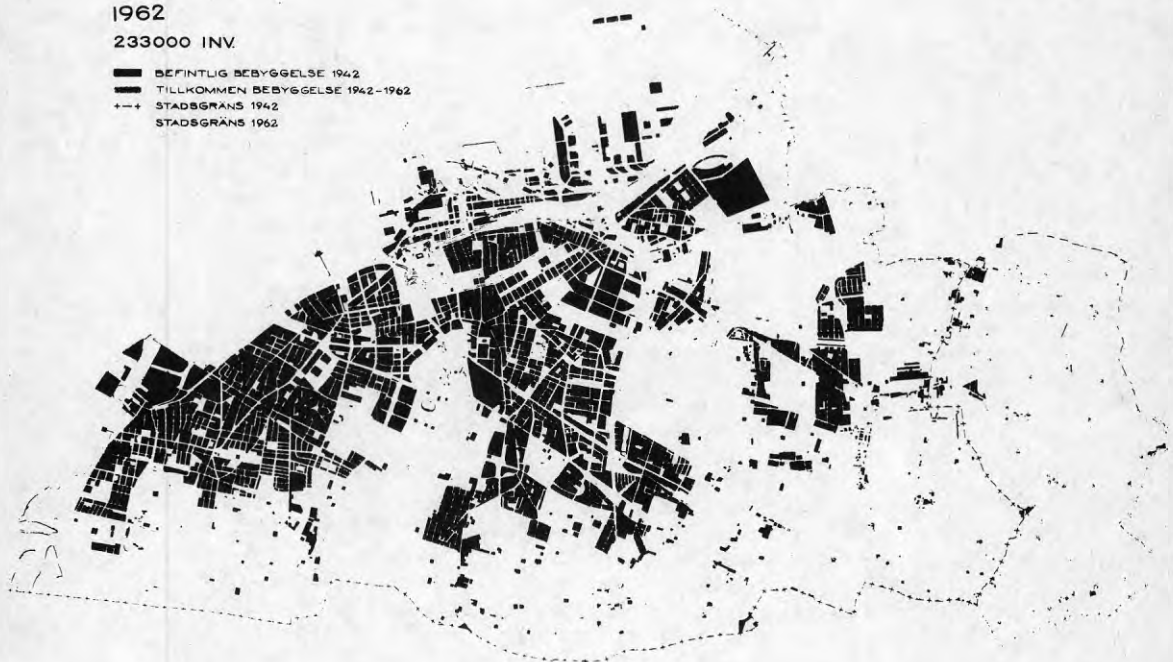
Fig 2 Exempel på städernas bebyggelsetillväxt.
a-f Bebyggelsens omfattning i Malmö 1862, 1882, 1902, 1922, 1942 och 1962 med tillväxten under mellanliggande 20-årsperioder markerad.

Fig 2 Städerna i Sverige var ända in på mitten av 1800-talet tämligen små med bebyggelsen samlad inom ett litet område. Den egentliga utbyggnaden började senare, först vid järnvägarnas tillkomst på 1860-talet, sedan efter industrialismens genombrott på 1870-talet fram till första världskrigets utbrott 1914. Utbyggnaden fortsatte sedan med växlande takt under mellankrigsperioden. Efter andra världskrigets slut 1945 tog utbyggnaden förnyad fart för att efter början av 1950-talet öka till explosionsartad intensitet.

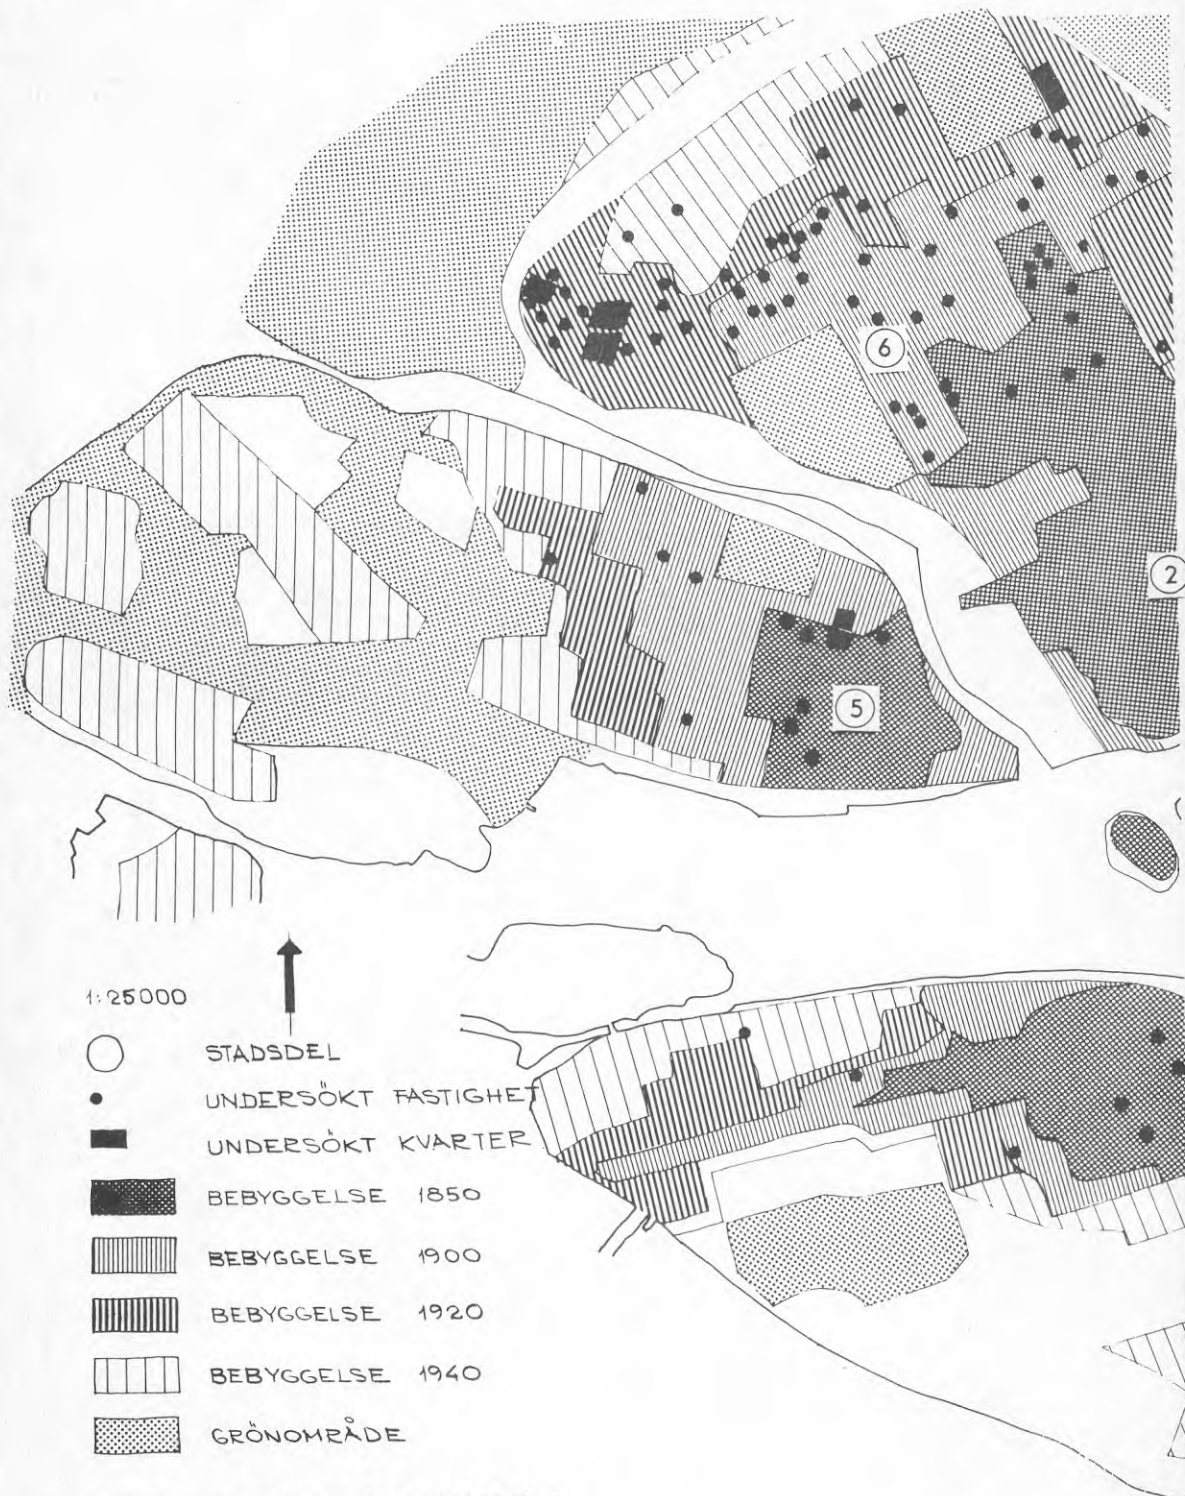
Fig 5 Stockholms bostadsbestånd,
utbredning 1850, 1900, 1920 och 1940.

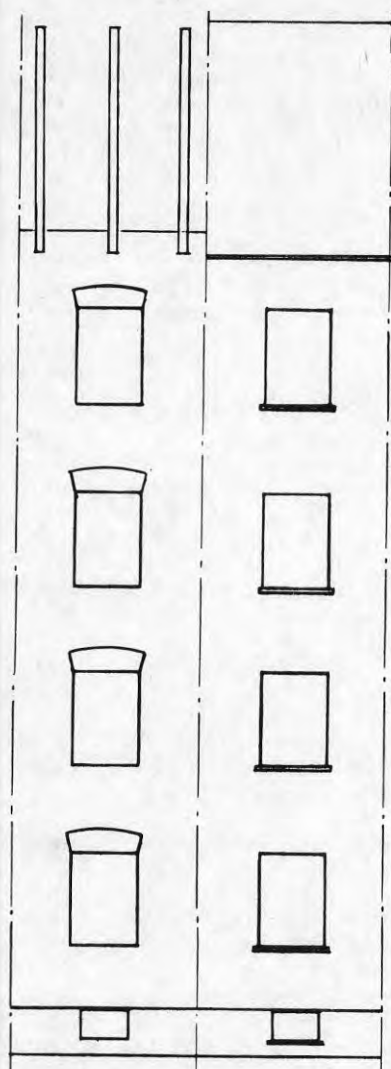
- 1 SLÄTPUTS
- 2 SPRITPUTS PÅ SOCKEL
- 3 FÖNSTERBLECK

Fig 51 Putsat tegelhus utan kvadrar omkring 1910 och framåt.

Fig 51 Omkring 1910 och framåt.

Underlaget runt om var slätt murverk.

Putsningsen skedde som slätputsning, först med kalkbruk, efter omkring 1940 kalkcementbruk eller mineralputsbruk. Bruket kunde då sprutas eller stänkas på. Bottenvåningens fasadytor mot gatsidan kunde ibland få en yta med spritputs eller ädelputs av annat slag.

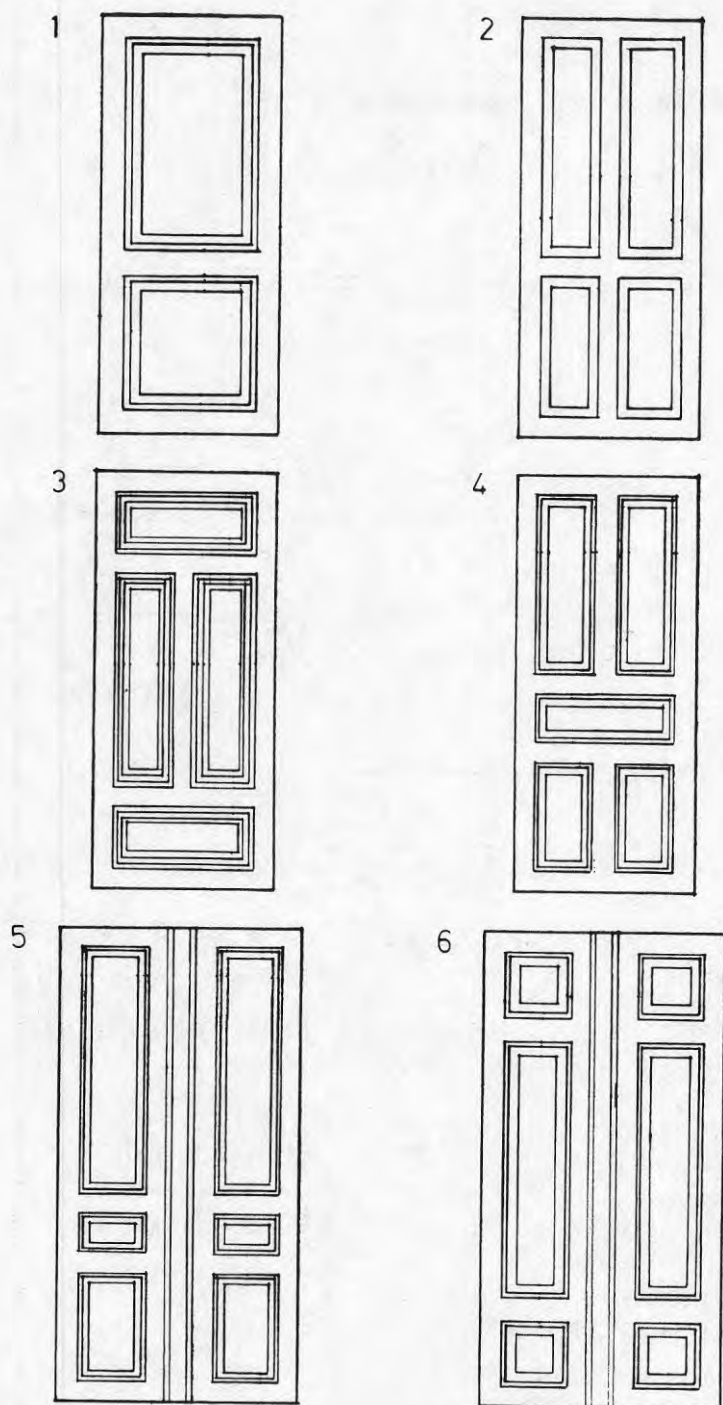
Fig 98 Dörtyper fram till omkring 1930.

Fig 98 Dörrarna har sedan länge utförts med ramträ och fyllningar. Dörrarnas utseende har berott av ramträkonstruktionen och av hur fyllningarna inpassades i dörrbladet. Man talade om stenprofil, halvfransk och fransk profil.

- 1 KARMÖVERSTYCKE
- 2 ÖVERRAMSTYCKE
- 3 FYLLNING
- 4 MELLANRAMSTYCKE
- 5 UNDERRAMSTYCKE
- 6 LÖS EKTRÖSKEL
- 7 FAST BLINDBOTTENSTYCKE

- MÅTT
- a 15—25 MM
 - b 6—14 MM
 - c 33—43 MM

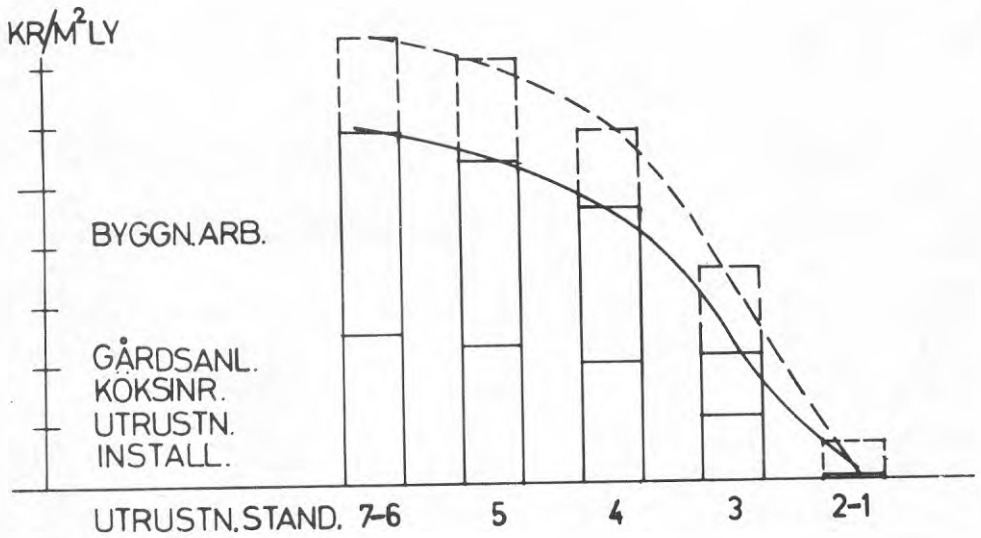
Fig 162 Kostnadsbilden för höjande av standarden, under förutsättning av genomgående felfri kondition hos huset.

MODERNISERINGSKOSTNADER

STANDARDFÖRBÄTTRING

(variationer på grund av eftersträvad standardnivå, projektstorlek, lägenhetsfördelning, befintlig ljudisolering, brandskydd m m)

- Fig 162
Fig 163
Fig 164
- Först görs en orienterande besiktning och utredning. Utredningsresultatet bör vara så noggrant att man kostnadsmässigt kan skilja på gynnsamma, tveksamma och ogynnsamma ombyggnadsobjekt. Man behöver då inte lägga ner mer tid och utredningskostnader för ogynnsamma objekt, såvida inte bostadssociala eller kulturhistoriska hänsyn gör att ombyggnad ändå kan ske med hjälp av särskilda anslag.
