R48:1986

**Forskning och utveckling i
samband med energiombyggnad
i skolbyggnader**

**Göran Johansson
Leif Gidlöf
Conny Johansson
Roland Moberg**

Denna rapport hänför sig till forskningsanslag 820489-4, 821127-2, 820552-6 och 821227-4 från Statens råd för byggnadsforskning till fastighetskontoren i Katrineholm, Mjölby, Lindesberg och Kumla kommuner.

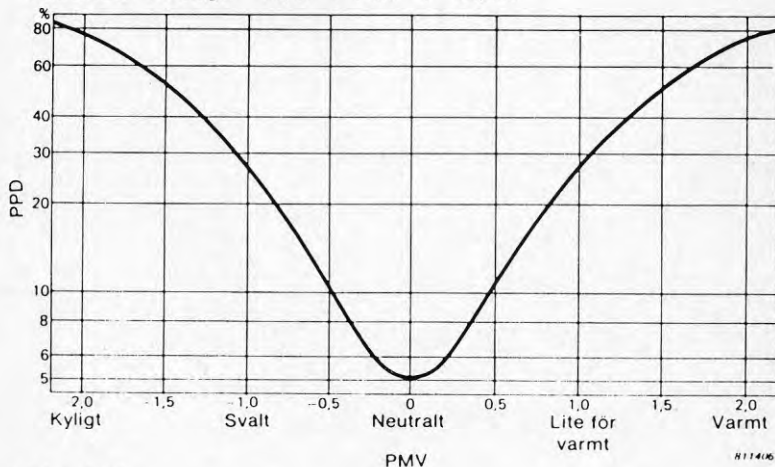
Fig 1:2

- PMV: Predicted Mean Vote/Förväntat medelutlåtande, är ett skalindex som bygger på medelutlåtandet av en mycket stor grupp försökspersoner.
- PPD: Predicted Percentage of Dissatisfied/Förväntad procent otillfredsställda. Detta index uttrycker den förväntade procentuella delen av en grupp människor som är otillfredsställda med det termiska klimatet uttryckt enligt PMV index.

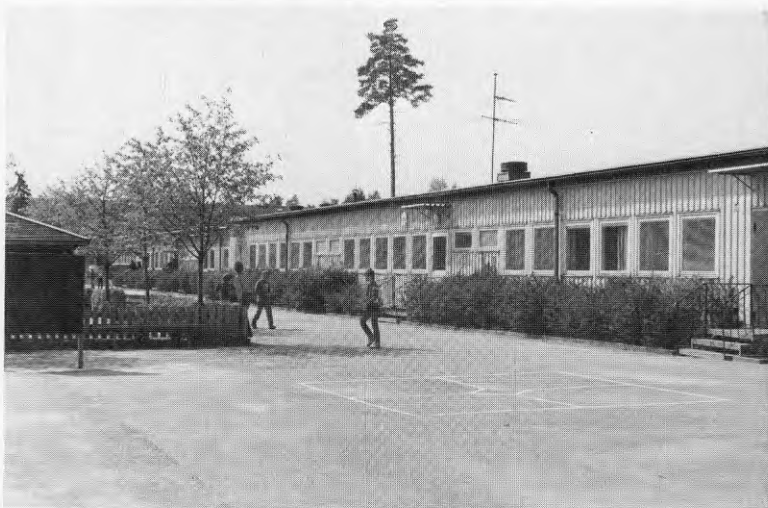
FIG 2:1 Västlig fasad byggnad C, Hagabergsskolan

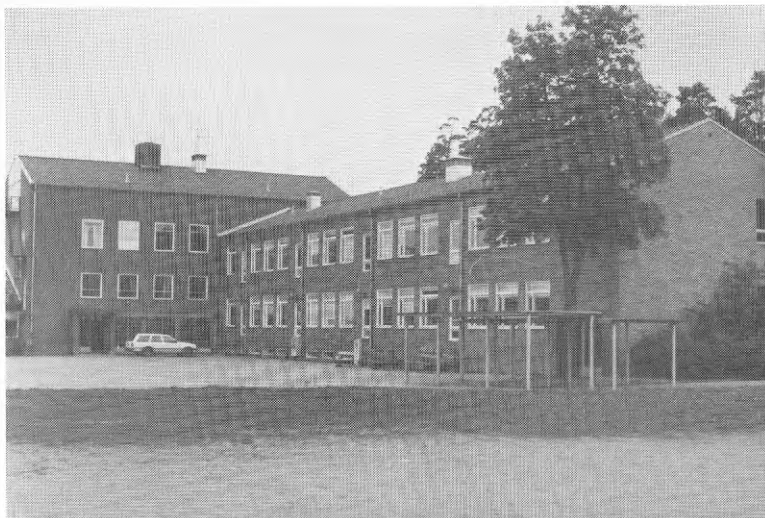
FIG 3:1 Huvudbyggnadens ostliga fasad, Malmen Skola, Kumla

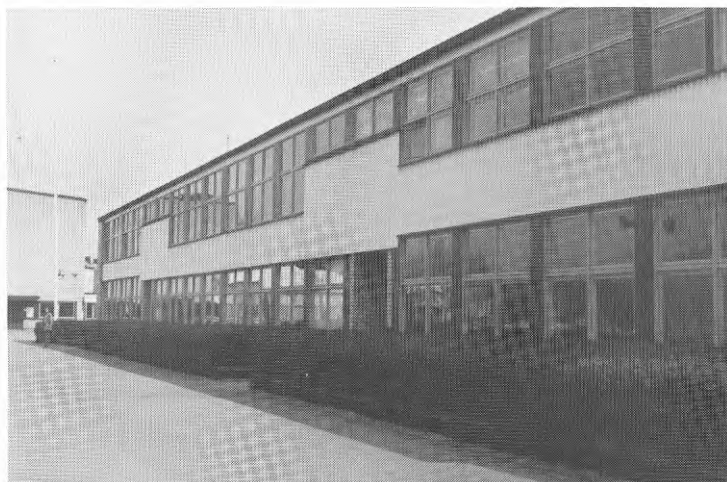
FIG 4:1 Västlig fasad av hus A1, Trojenborgskolan, Skänninge

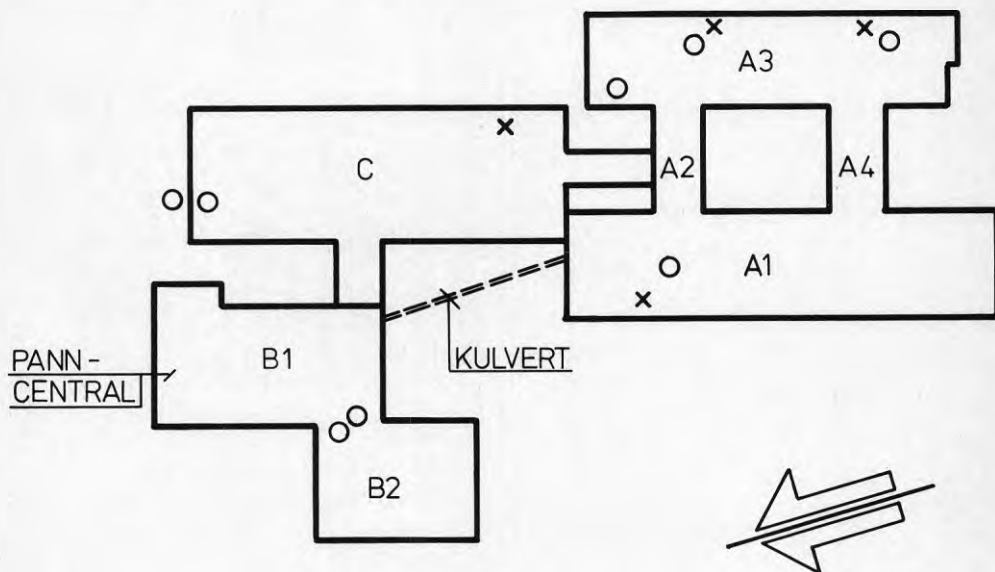
x = MÄTSTÄLLE INTENSIVMÄTNING
o = MÄTSTÄLLE LÅNGTIDSMÄTNING

Fig 4:2 Situationsplan, Trojenborgsskolan, Skänninge

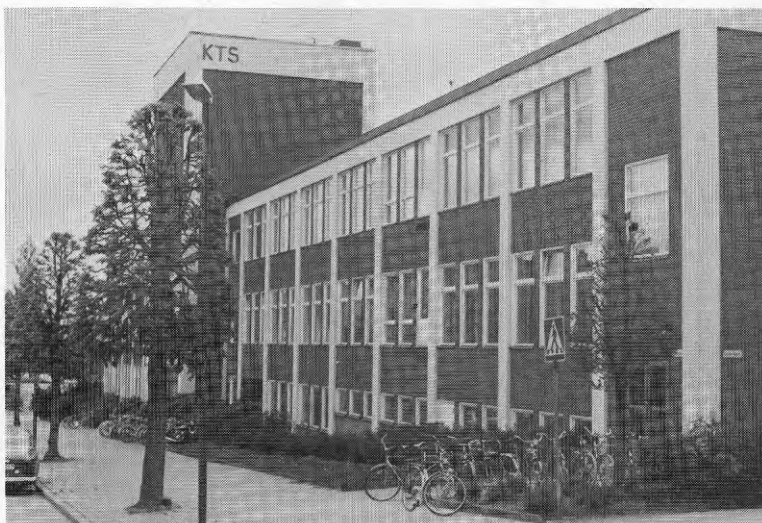
FIG 5.1 Tekniska skolans fasad mot gatan

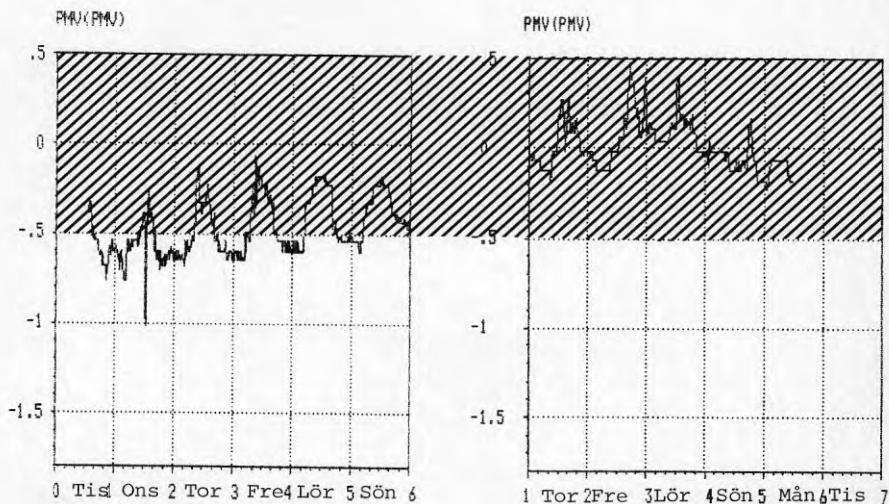
Fig 6:11

Diagram visande uppmätt PMV före och efter energiombyggnad i undervisningslokal. Ett acceptabelt område för klimatet, vilket ingår i förslag till ISO-standard.

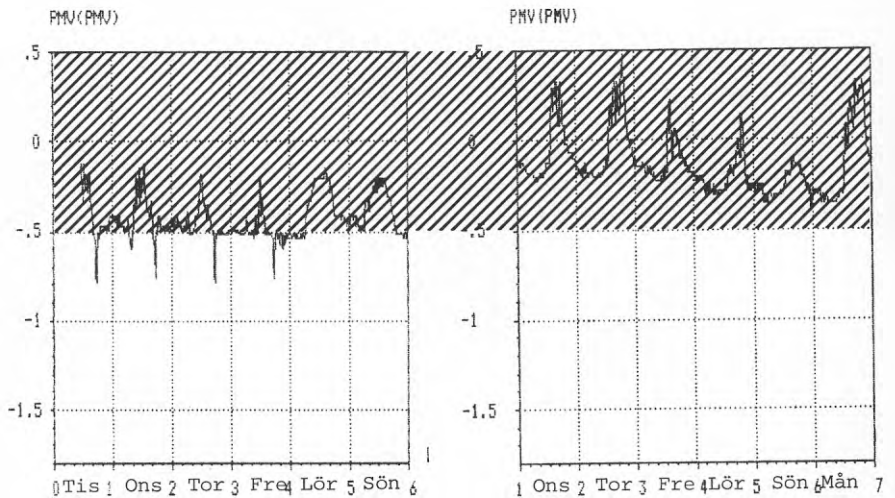
Figur 6:12

Före åtgärder

Efter åtgärder

Diagram visande uppmätt PMV före och efter energiombyggnad i undervisningslokal. Ett acceptabelt område för klimatet, vilket ingår i förslag till ISO-standard.

Nedan redovisas några utvalda data från intensivmätning Tekniska Skolan gällande de fyra utvalda klassrummen. Redovisat data gäller vardagar kl 09.00-15.00, d v s när klassrummen utnyttjas.

Mätning		Differens +=ökad -=minsk
	Före energiomb	Efter energiomb	
<u>Klassrum 1 (C5)</u>			
Utetemperatur (g-snitt)	- 4,4 ^o C	-0,7 ^o C	-
Temperatur vistelsezon (g-snitt)	+18,8 ^o C	+21,7 ^o C	+2,9 ^o C
Temperatur vistelsezon lägsta	+16,8 ^o C	+20,2 ^o C	+3,4 ^o C
Temperatur vistelsezon högsta	+20,4 ^o C	+22,5 ^o C	+2,1 ^o C
Temp skillnad vistelsezon, golv (g-snitt)	0,8 ^o C	1,6 ^o C	+0,8 ^o C
Operativ temperatur (g-snitt)	+16,3 ^o C	+21,9 ^o C	+5,6 ^o C
PMV	- 1,4	-0,2	+1,2
Elevernas och lärarnas utlåtande	lite kyligt lagom	lagom Ej besvarad enkät	bättre
<u>Klassrum 2 (C1)</u>			
Utetemperatur (g-snitt)	- 4,4 ^o C	+2,8	-
Temperatur vistelsezon (g-snitt)	+20,5 ^o C	+22,3 ^o C	+1,8 ^o C
Temperatur vistelsezon lägsta	+20,0 ^o C	+21,5 ^o C	+1,5 ^o C
Temperatur vistelsezon högsta	+22,5 ^o C	+23,6 ^o C	+1,1 ^o C
Temp skillnad vistelsezon, golv (g-snitt)	0,8 ^o C	1,4 ^o C	-0,6 ^o C
Operativ temperatur (g-snitt)	+21,5 ^o C	+22,5 ^o C	+1,0 ^o C

- Inregleringen har medfört att temperaturen har utjämnats i skolan.
- PMV-värdet har blivit bättre i samtliga klassrum
- Elevernas och lärarnas bedömning efter energiåtgärdernas genomförande är att situationen komfortmässigt är oförändrad eller att det blivit lite för varmt. Orsaken till det senare är att vädringsmöjligheten efter energiombyggnaden är begränsad, eftersom de övre bågarna i fönstren sattes igen.

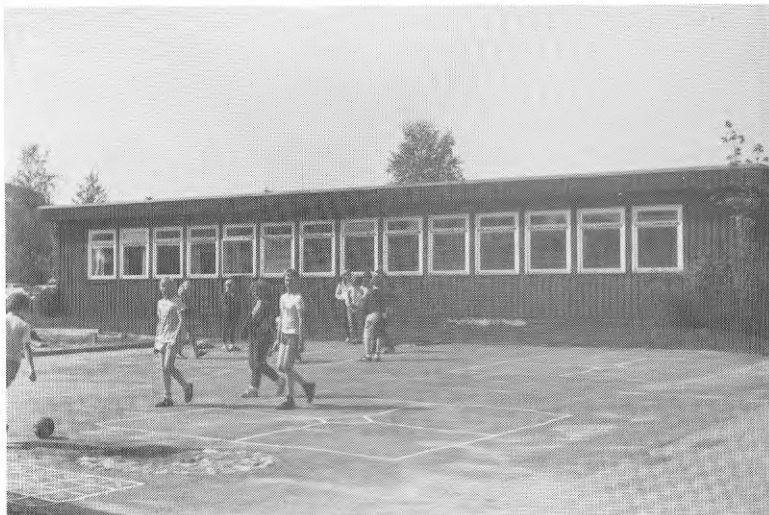
BILDER FRÅN FÖNSTERIGENSÄTTNING

Skola: Hagabergsskolan, Lindesberg
Byggnad: Å
Fasad: Ost

Före ombyggnad

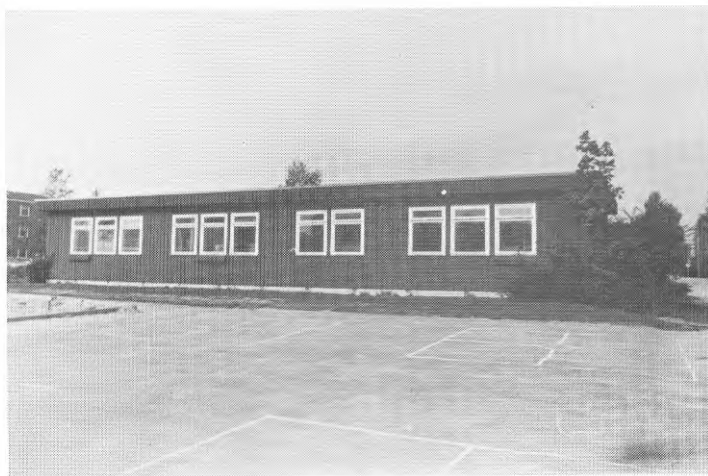
Efter ombyggnad

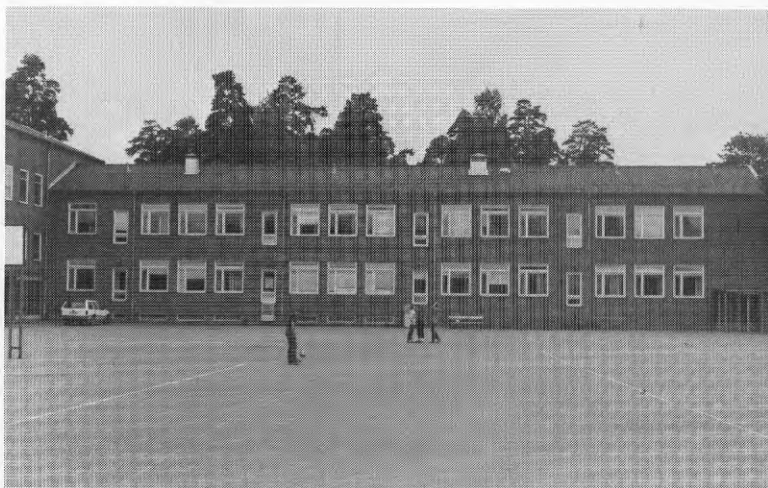
BILDER FRÅN FÖNSTERIGENSÄTTNING

Skola: Malmens Skola, Kumla

Före ombyggnad

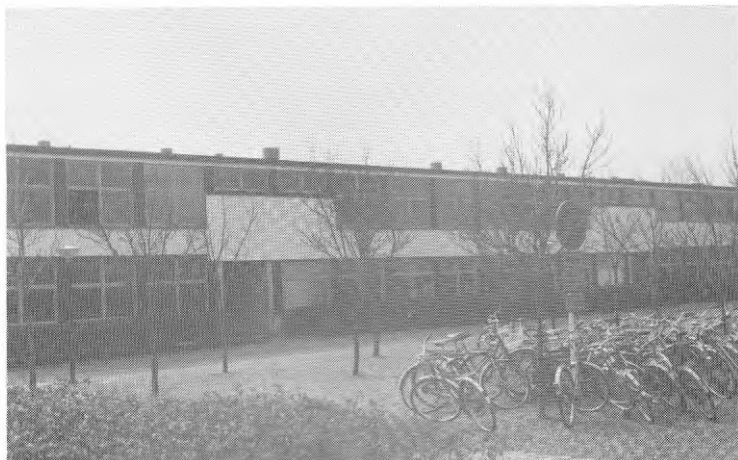
BILDER FRÅN FÖNSTERIGENSÄTTNING

Skola: Trojenborgsskolan, Skänninge

Före ombyggnad

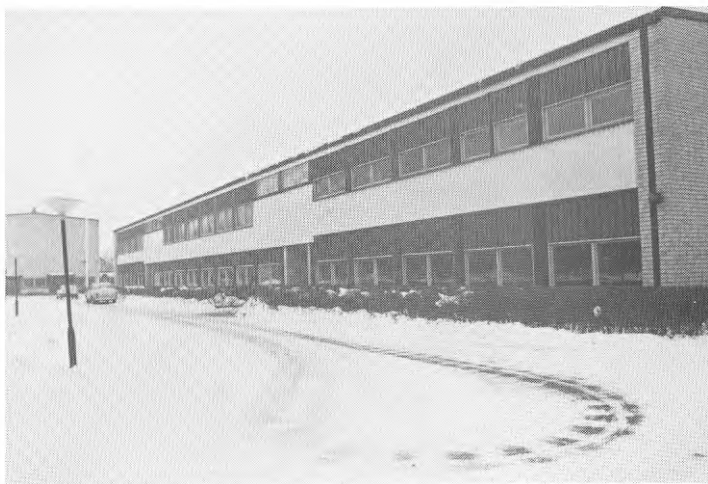
Efter ombyggnad

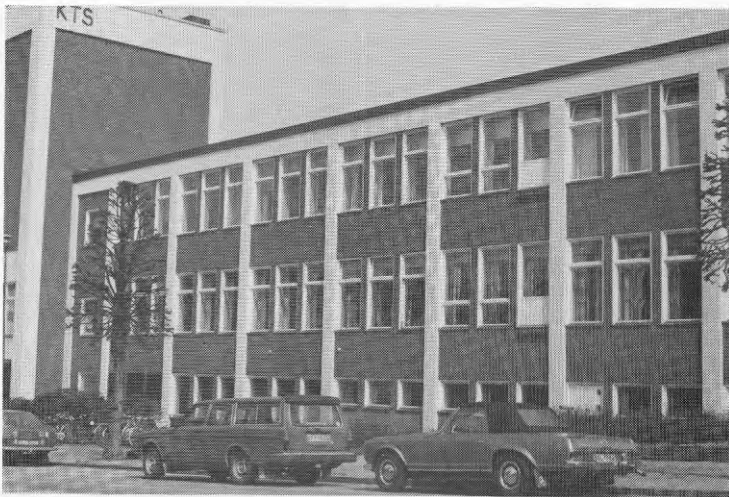
BILDER FRÅN FÖNSTERIGENSÄTTNING

Skola: Tekniska Skolan, Katrineholm

Före ombyggnad

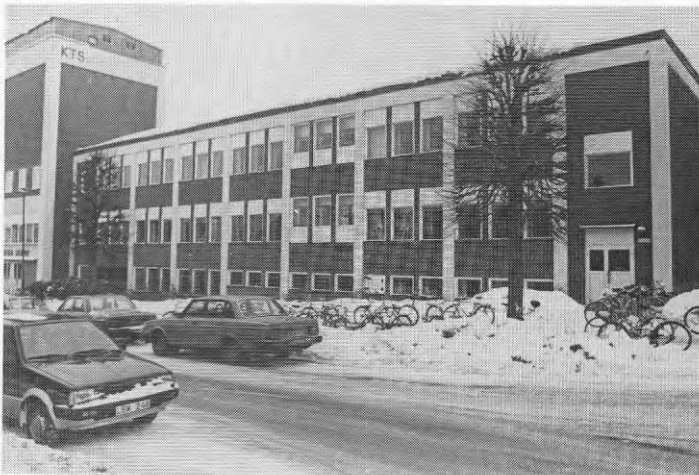
Efter ombyggnad
