R115:1986

# Smalhiss i befintligt trapphus

En utvärdering av installationer inom  
Elineberg, Helsingborg

Bengt Hansson

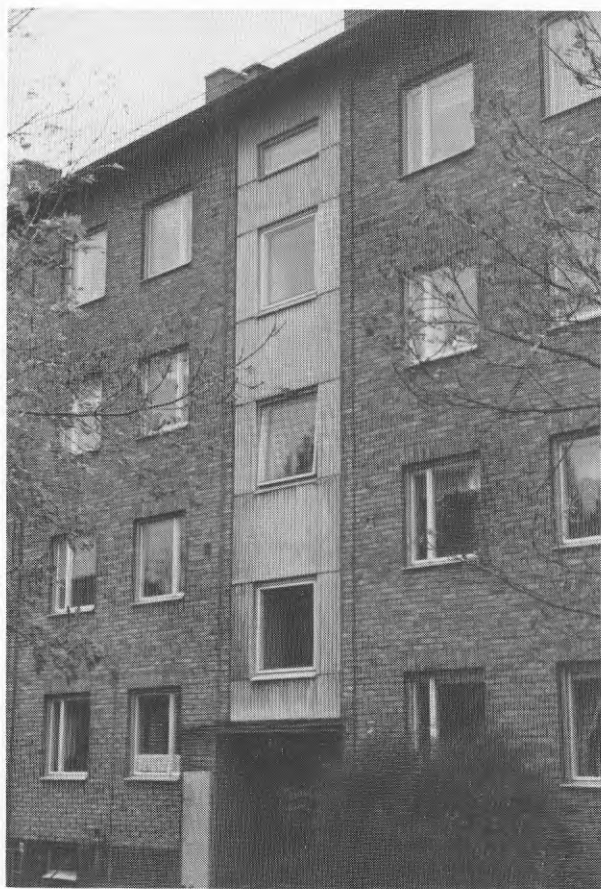
Figur 1. Bild av Harlyckegatan 7, Elineberg, Helsingborg. Området är uppfört i mitten av 1950-talet. Huset renoverades och hiss installerades under 1985.

Lägenheterna är fördelade på 7 hus, se figur 1 där ett av husen redovisas. Sammanläggningar av lägenheter kommer att ske. Antalet tre rumslägenheter kommer exempelvis att ökas med 28 st. Det totala antalet lägenheter kommer att minska med 20 st. Oberoende av ombyggnadsarbetena kommer vissa hissinstallationer att göras.

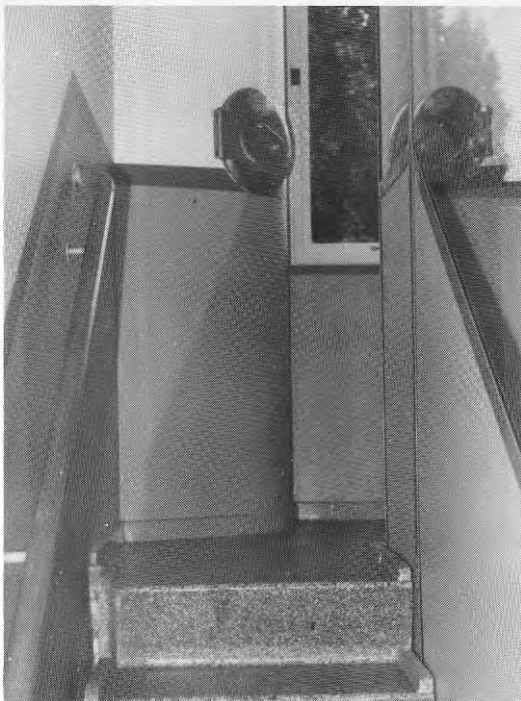
Figur 8 Bild av det färdiga hissshacket.

Vid mittplacerad smalhiss rekommenderas att schaktväggarna görs med glasparti för att få ljust trapphus även efter hissinstallation.

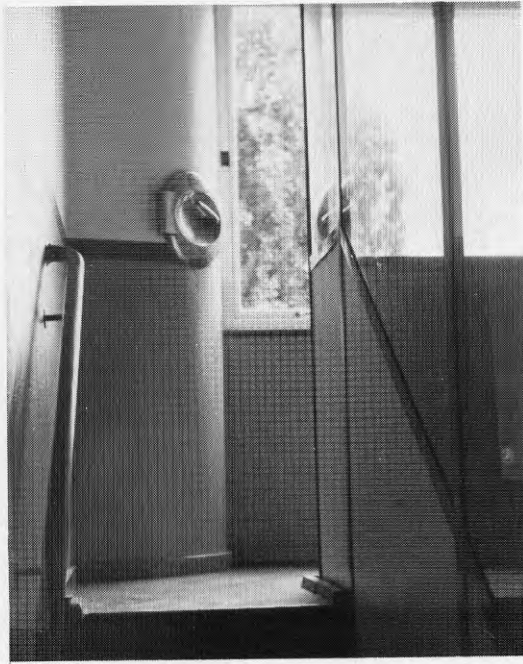
Figur 12. Sopröret begränsar möjligheterna att placera hissen, jmf planritningar.

I figur 4 redovisas en plan över entréplanet. Härav framgår att sopnedkastet försvårar passage och placering av hiss.

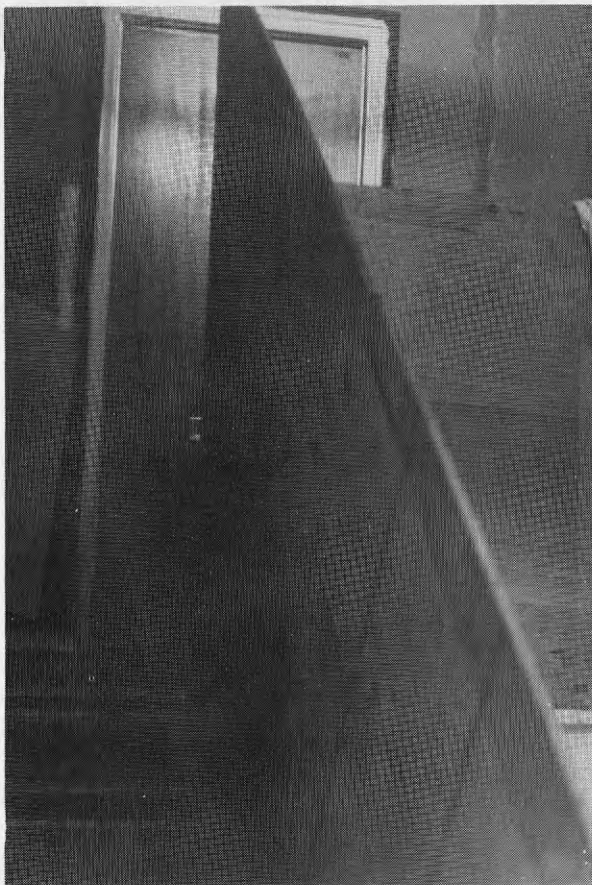
Figur 15. Den täta skyddsbarriären som användes inom Elineberg.

Sätt upp ordentliga skyltar och inhägnader vid entrén så att ingen av misstag går in i trappan under tiden betongsågning och utlyftning av trapplöp pågår. Informera hyresgästerna ordentligt (personligen) i god tid före arbeten och när arbetena påbörjas så att ingen av misstag kommer ut trappan medan de kritiska arbetena pågår. Är man osäker om de boende uppfattat eller kan tillgodgöra sig information måste andra åtgärder i form av särskild vakt eller låsning av dörrar vidtas.

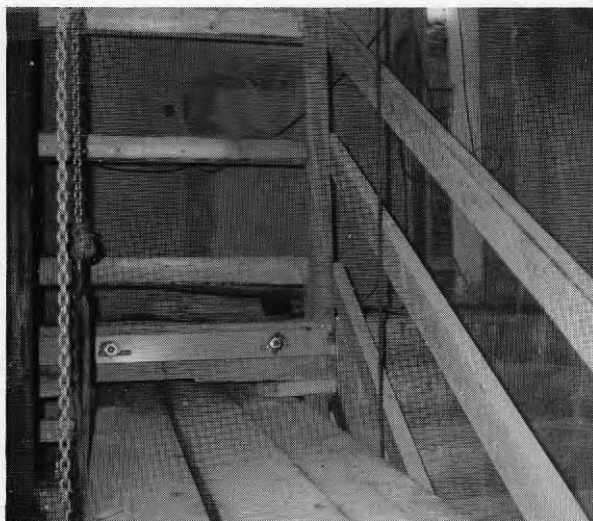
Figur 16. Det traditionella räcket vid nyproduktion.
