**R27:1987**

# **Energisparpotentialen i lokaler**

**Energieffektivisering av fem  
kontorsbyggnader genom energiteknisk  
upprustning**

**Lars Sundbom  
Anders Nilson  
Karl Munther**

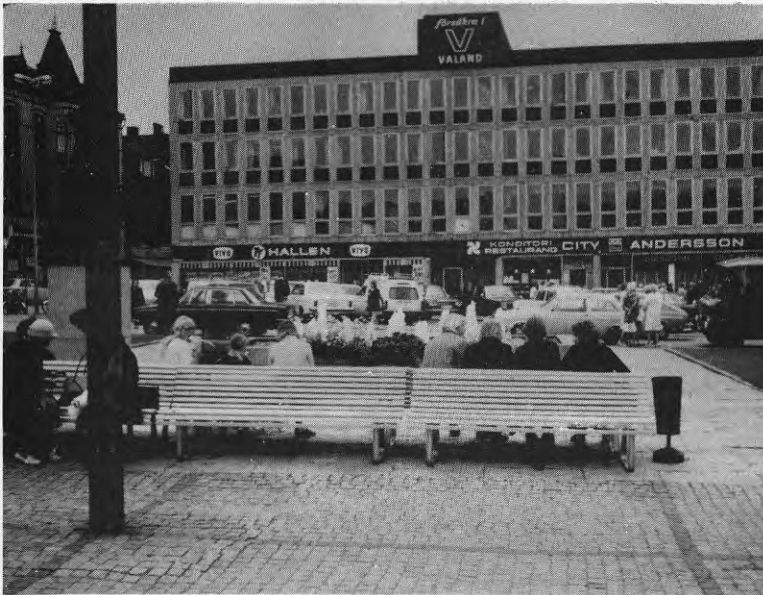
Figur 2.1 Foto över kv Köpmannen, Eslöv

Uppvärmningssystemet bestod ursprungligen av två oljepannor från mitten av 1960-talet med ca fem år gamla brännare. Anläggningen kompletterades vid projektets början med en elpanna då en av oljepannornas värmeöverföringsyta spruckit. Systemet producerade också varmvatten till en ackumulatortank för varmvattendistribution. Under våren 1986 anslöts hela anläggningen till kommunens fjärrvärmnät.

Byggnadens ventilationsaggregat är till stora delar koncentrerade till fläktrum på vindsvåningen. Ventilationssystemet är av FT-typ i butikslokaler och restaurang medan hotelldelen enbart har frånluft.

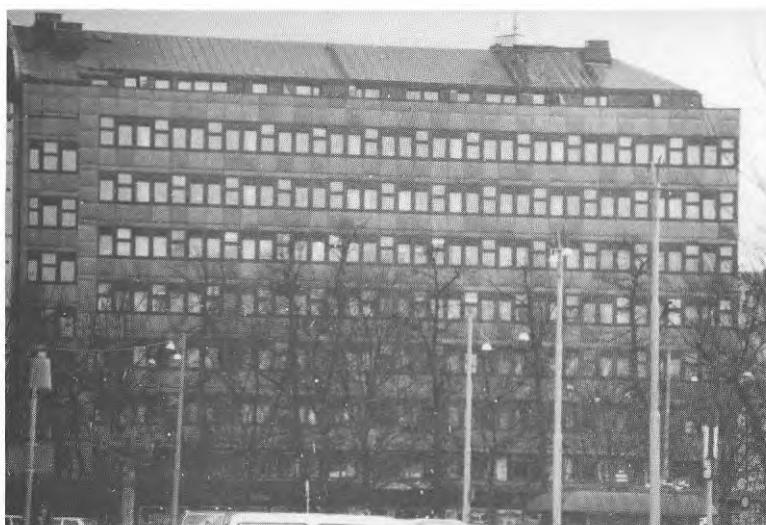
Figur 2.2 Foto över fastigheten Kastellholm 16, Göteborg

Ventilationssystemet är huvudsakligen av typen FT-system. Aggregatrummen är koncentrerade till vindsvåningarna och har vertikal kanaldragning i centrala schakt med avstick för varje våning. Kontorsrummen har luftinblåsning bakom radiatorer under fönstren.

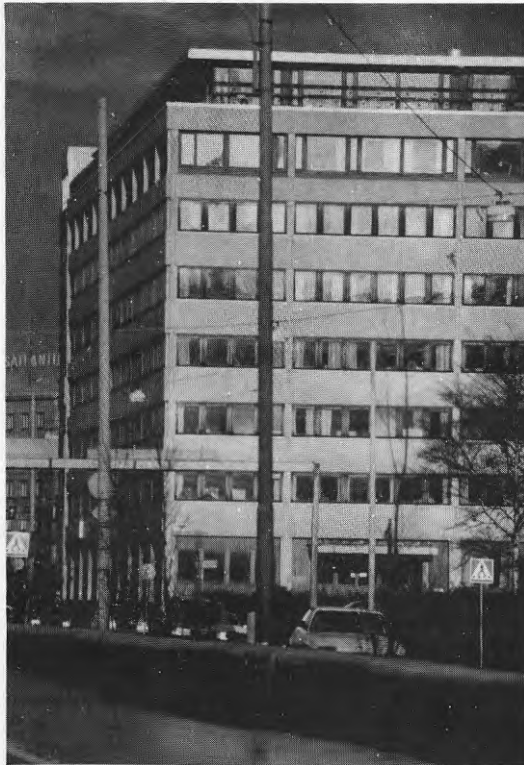
Figur 2.3 Foto över fastigheten Stora Bommen 5, Göteborg

Fastigheten är ansluten till Göteborgs kommuns fjärrvärmenät och värme distribueras med ett tvårörssystem till fönsterapparater av konventionell typ i de senare etapperna medan den första etappen (byggnaden närmast hamnen) har varmluftsspridare under fönstren.

Anläggningens ventilationsaggregat är koncentrerade till fyra stora fläktrum på vindsvåningen. Systemet är uppbyggt som ett FT-system med vertikalt distributionssystem i centrala schakt med avstick i ingjutna kanaler till respektive vånings fönsterapparater.

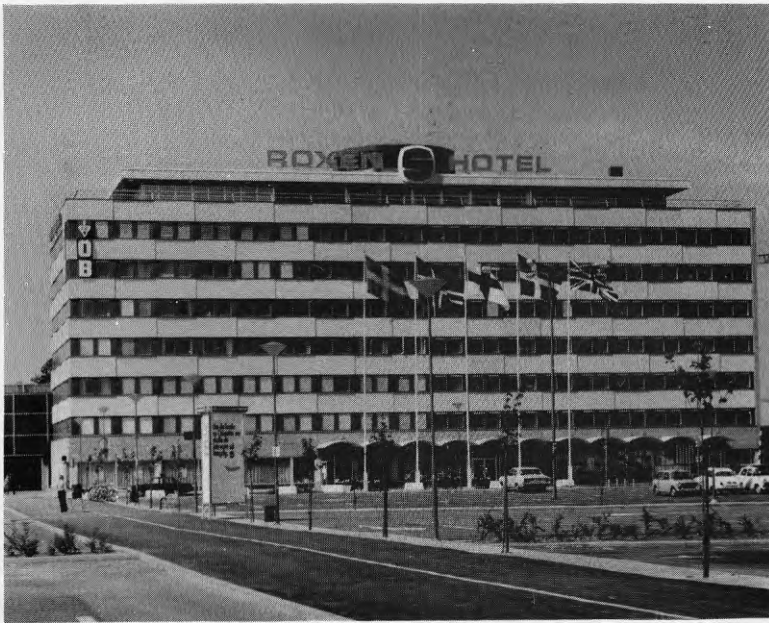
Figur 2.4 Foto över fastigheten Guldfisken 8, Linköping

Anläggningen är ansluten till kommunens fjärrvärmenät via undercentralen i höghusdelen (UC1) och med en "slavcentral" (UC2) för försörjningen av köpcentrat. Höghusdelen har ett konventionellt tvårörssystem för värmedistribution till fönsterapparater medan köpcentrat har luftburen värme med lokal reglering genom eftervärmningsbatterier.

Ventilationssystemet består av totalt fem större fläktrum varav två för höghusdelen samt 22 mindre evakueringsfläktar. Samtliga fläktar och aggregatrum är belägna på takplan. Systemet är huvudsakligen av typ FT-system.

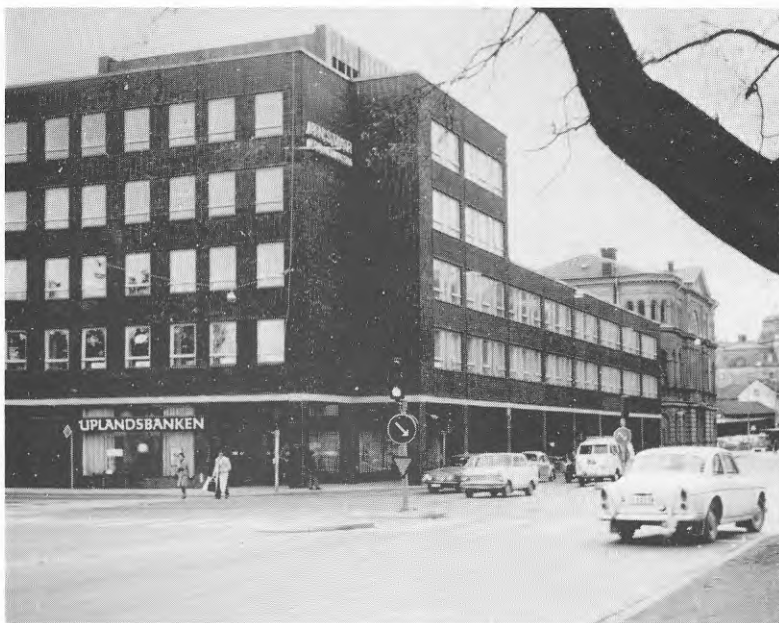
Figur 2.5 Foto över fastigheten Kungsängen 5:13,  
Uppsala

Fastigheten är ansluten till Uppsala kommuns fjärrvärmenät och värmen distribueras efter värmväxlare ut via ett tvårörssystem till radiatorer och fönsterapparater.

Ventilationssystemet är huvudsakligen av typen FT-system. Systemet är uppdelat på två stora aggregatrum placerade på takplan för luftdistribution via vertikala schakt till de olika våningarna.

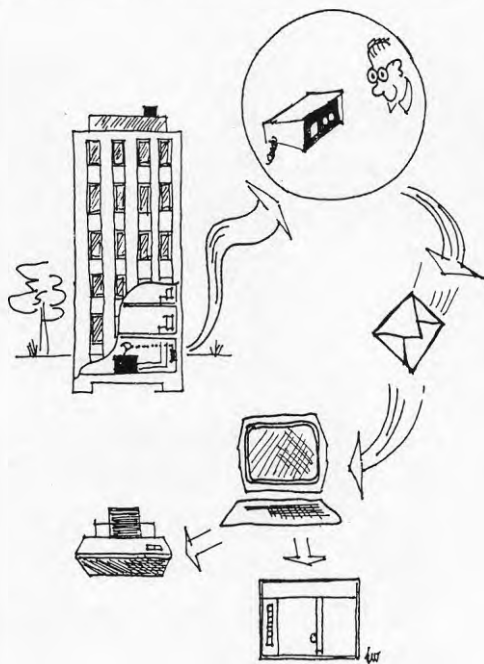
Figur 6.1 Översikt över system för mätdatainsamling och bearbetning

I nedanstående figur redovisas principiellt hur insamling och bearbetning av uppmätta data har utförts.

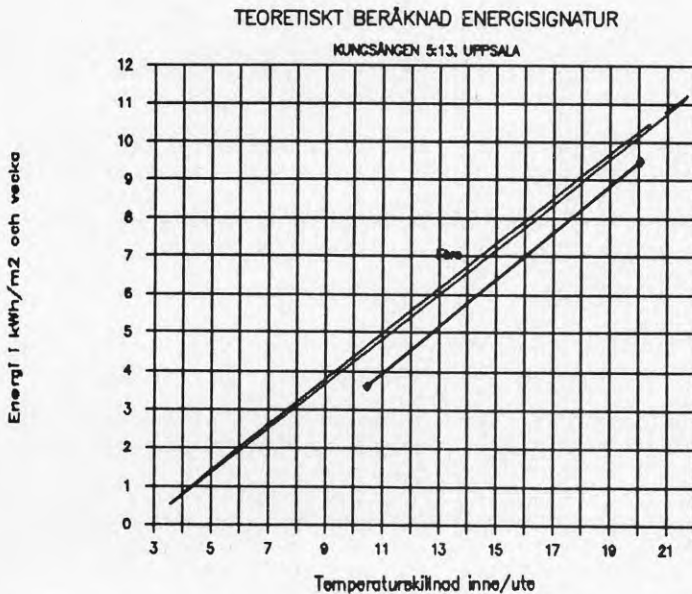
Figur 8.2. Teoretisk energisignatur för Kungsängen före åtgärder.

I figur 8.2 har också införts den uppmätta energisignaturen som en streckat linje. Överensstämmelsen är acceptabel i detta fall.

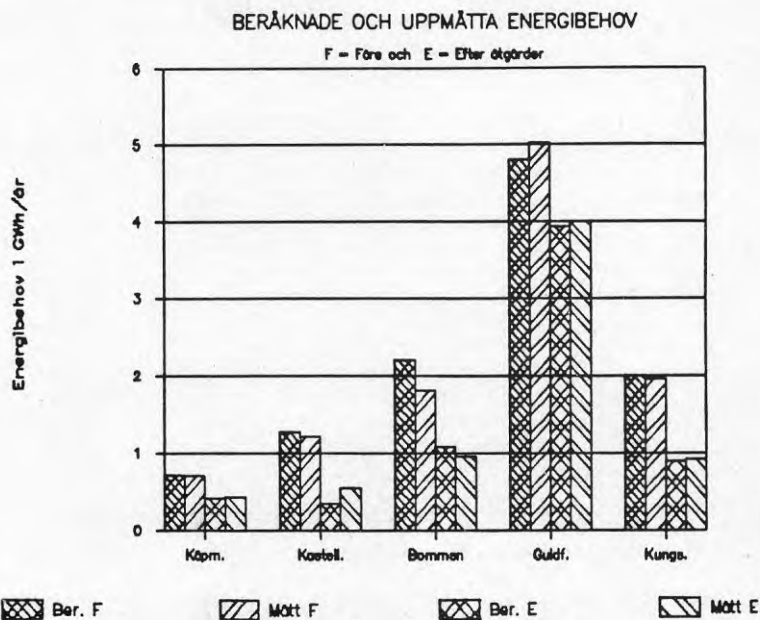
Figur 8.3. Beräknade och uppmätta energibehov före och efter åtgärder.

Beräknade och uppmätta värden kan också jämföras med varandra i stapeldiagrammet i figur 8.3.

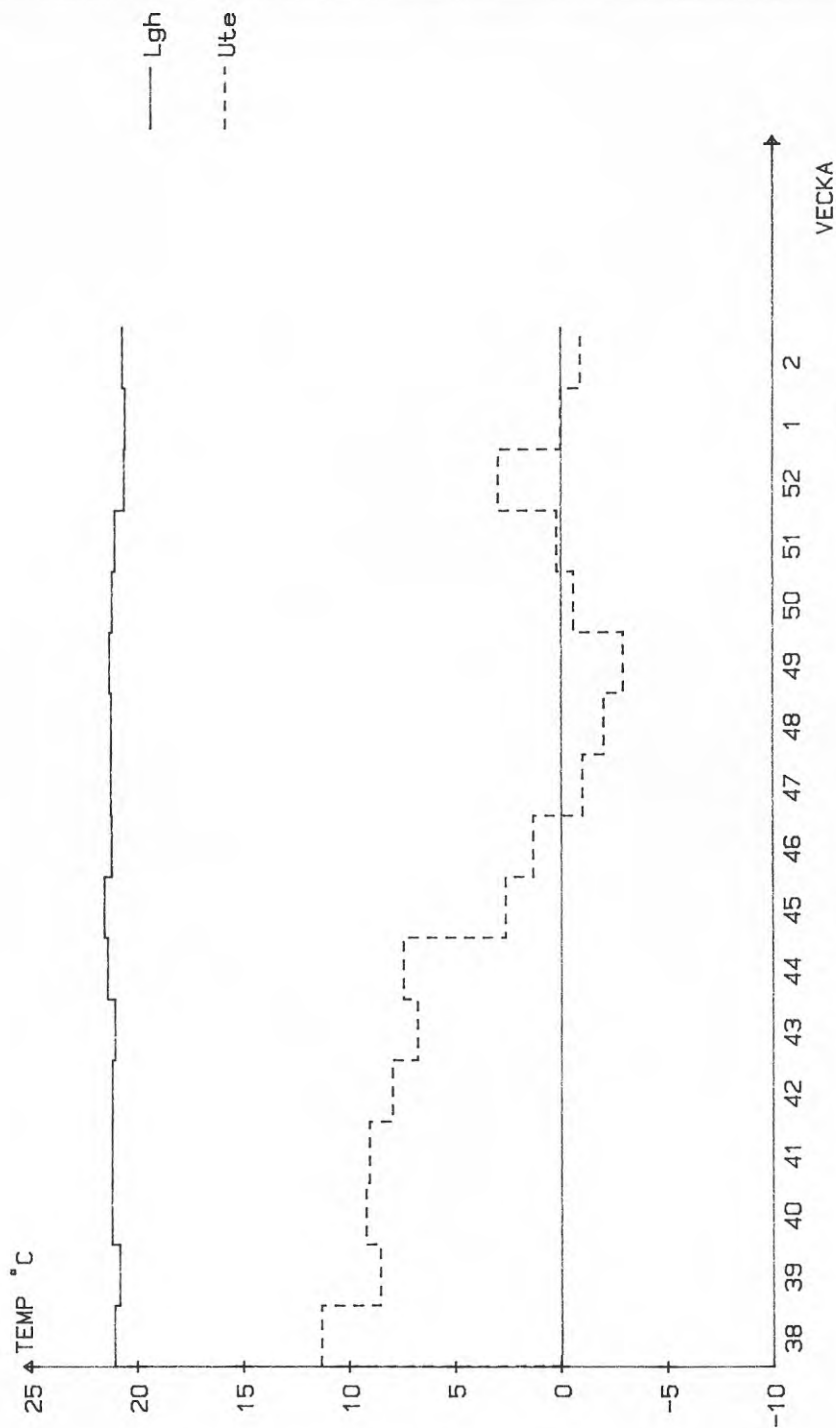
## KUNGSÅNGEN 5:13, INOM- OCH UTMOMHUSTEMPERATURER, FÖRE ÅTGÄRDER
