R66:1988

Kontrollerad naturlig ventilation med värmeåtervinning

Utvärdering av ett experimentbyggnadsprojekt

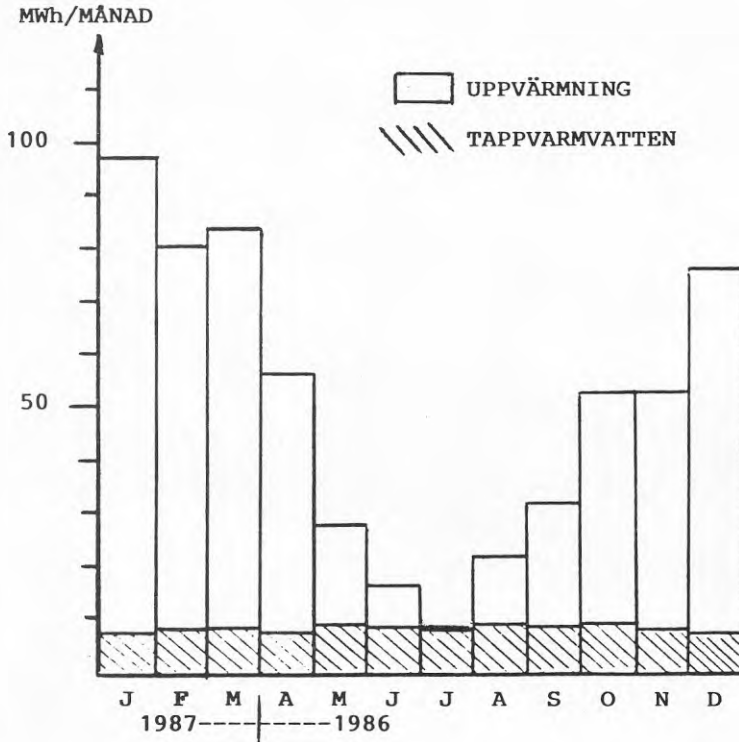
FIGUR 5.3 ENERGIFÖRBRUKNING FÖR TAPPVARMVATTEN OCH UPPVÄRMNING

Fastighetens energiförbrukning för tappvarmvatten och uppvärmning visas i figur 5.3.

Energiförbrukningen för uppvärmning i juni, juli och delvis även i augusti hänförs till de ovan redovisade felen på shuntventil och variatorcentral.

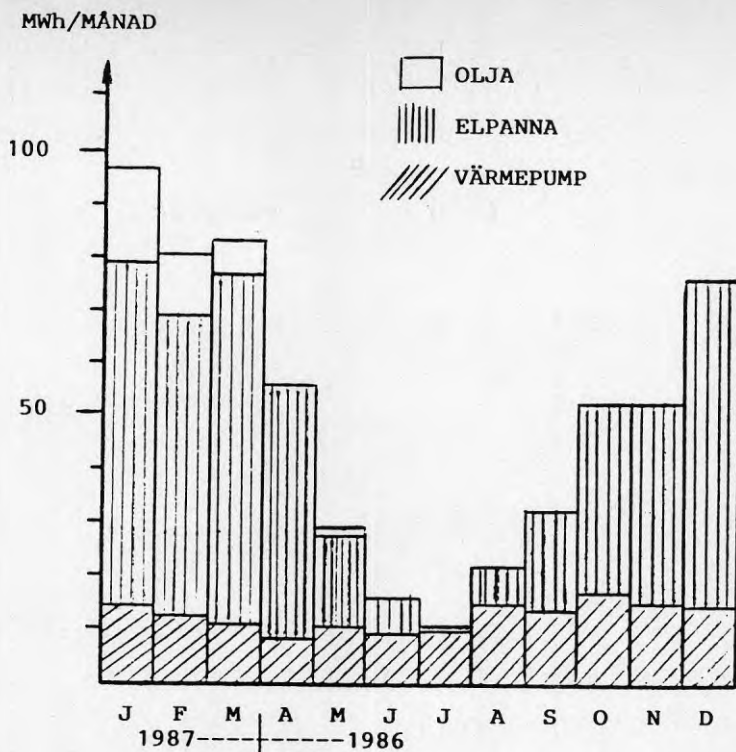
FIGUR 5.4 ENERGIFÖRBRUKNING FÖRDELAD PÅ ENERGISLAG

Fördelningen av den i figur 5.3 redovisade energin på de tillgängliga energislagen olja, el och värmepump visas i figur 5.4.

Den något låga produktionen med värmepumpen under maj och juni beror på de tidigare nämnda intrimnings- och funktionsproblemen. Det låga produktionsvärdet under juli beror, som även framgår av figuren, på att fastighetens energibehov ej var större. Någon annan produktionsenhet har således ej varit i drift under månaden. Under oktober gav återvinningssystemet näst intill maximal energiproduktion. Under månaderna december 1986 till och med februari 1987 förekom perioder med för årstiden osedvanligt låg utetemperatur och kraftig blåst. På grund av otäta kanalrensningssluckor i vindsplanet medförde detta att avlufttemperaturen före burens tidvis var lägre än normalt. I kombination med att brinetemperaturen också sjönk några grader kom värmepumpen vid vissa tider att ligga på en något sämre driftpunkt än normalt med lägre verkningsgrad som följd. Energiproduktionen i februari och mars 1987 har dessutom påverkats av den tidigare nämnda igensättningen av värmeväxlaren för tappvarmvattnet.

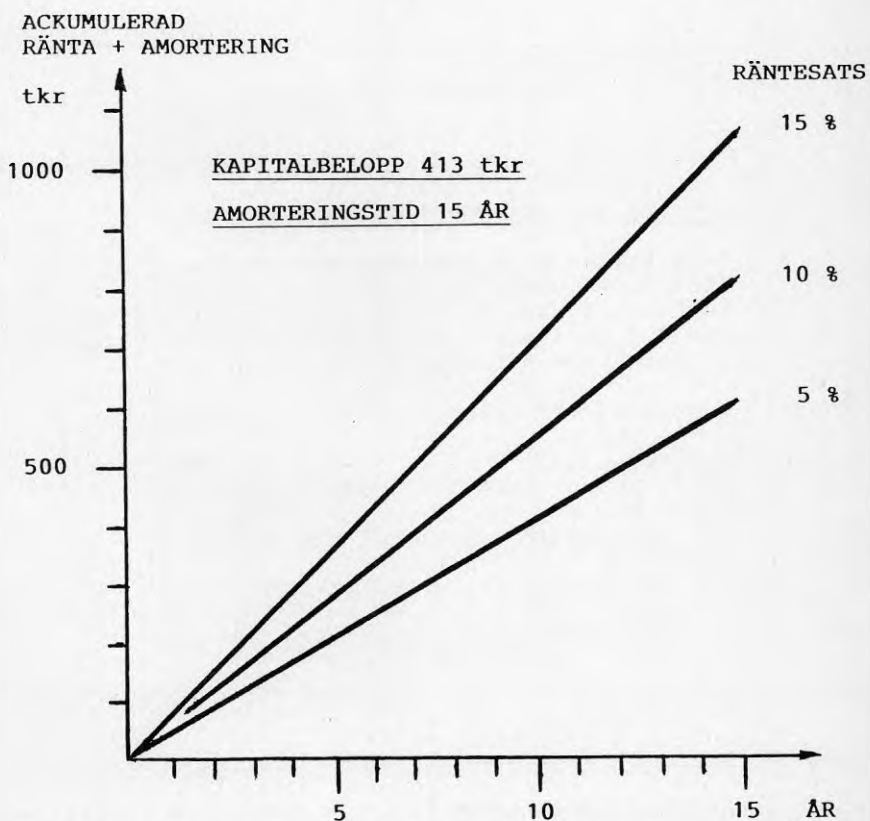
FIGUR 6.1 ACKUMULERAD RÄNTA OCH AMORTERING.

Ett antal kalkyler med varierande värden på de ingående
parametrarna har genomförts och redovisas i nedanstående
figurer. Vid bedömning av resultaten skall beaktas att
det av tidigare redovisad figur 6.1 framgår att ekonomisk
lönsamhet erhålles först när beloppet KV, ackumulerat
under 15 år, är av storleksordningen 600 - 900 tkr.

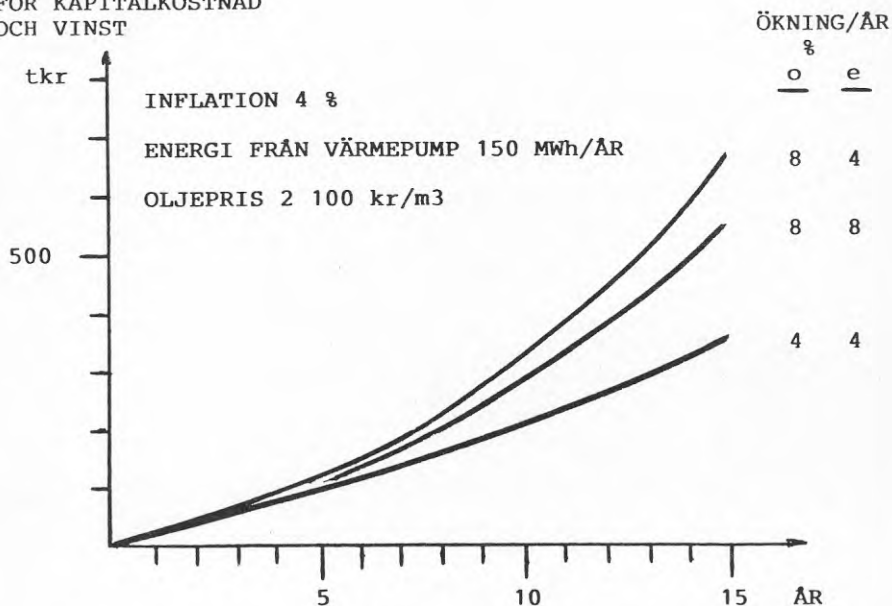
figur 6.3 ACKUMULERAT BELOPP FÖR KAPITALKOSTNAD OCH VINST
SOM FUNKTION AV ANTALET DRIFTÅR.

Figur 6.3 baseras på att den oljebaserade energin kostar 300:-/MWh år 1, dvs att oljepriset är 2100:-/m³. Under den förutsättningen erhålles något bättre resultat än vid föregående beräkningar, men skillnaden är relativt liten.

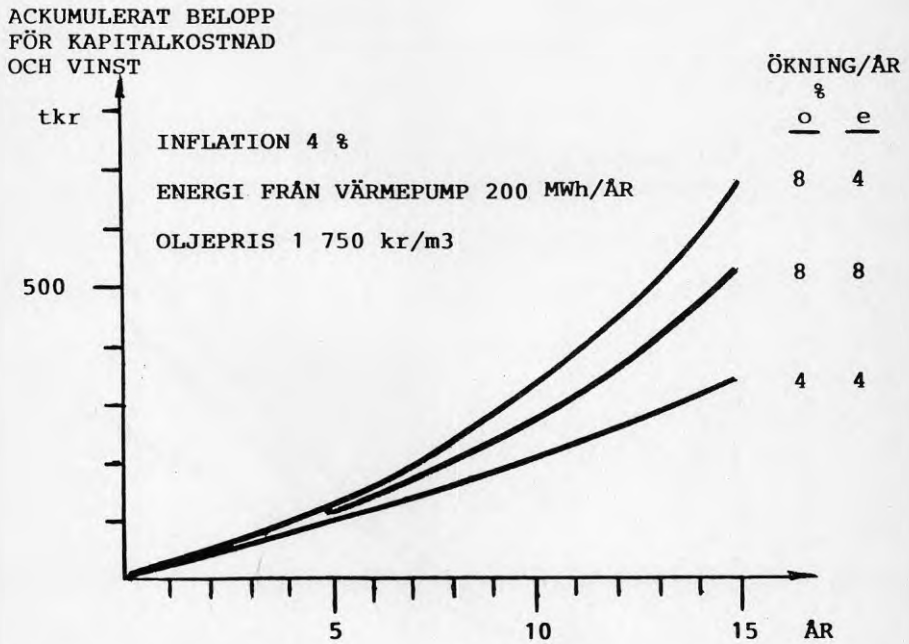
figur 6.4 ACKUMULERAT BELOPP FÖR KAPITALKOSTNAD OCH VINST SOM FUNKTION AV ANTALET DRIFTÅR.

I figur 6.4 redovisas beräkningar med 200 MWh/år i återvunnen energi och med oljepriset 1750:-/m³. Resultaten som redovisas i figuren är något gynnsammare än i föregående exempel men även här är lönsamheten otillräcklig.

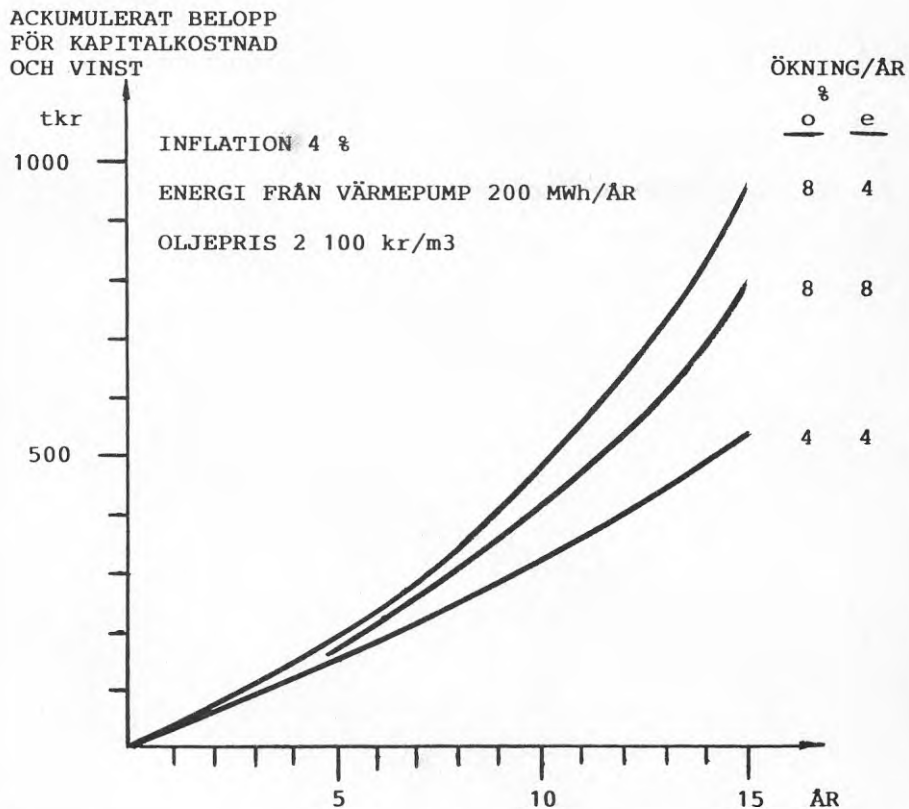
FIGUR 6.5 ACKUMULERAT BELOPP FÖR KAPITALKOSTNAD OCH VINST
SOM FUNKTION AV ANTALET DRIFTÅR.

Beräkningarna som visas i figur 6.5 har utgått från energiproduktionen 200 MWh/år och oljepriset 2100:-/m³. I det fallet synes förutsättningarna för lönsamhet vara betydligt bättre än tidigare.

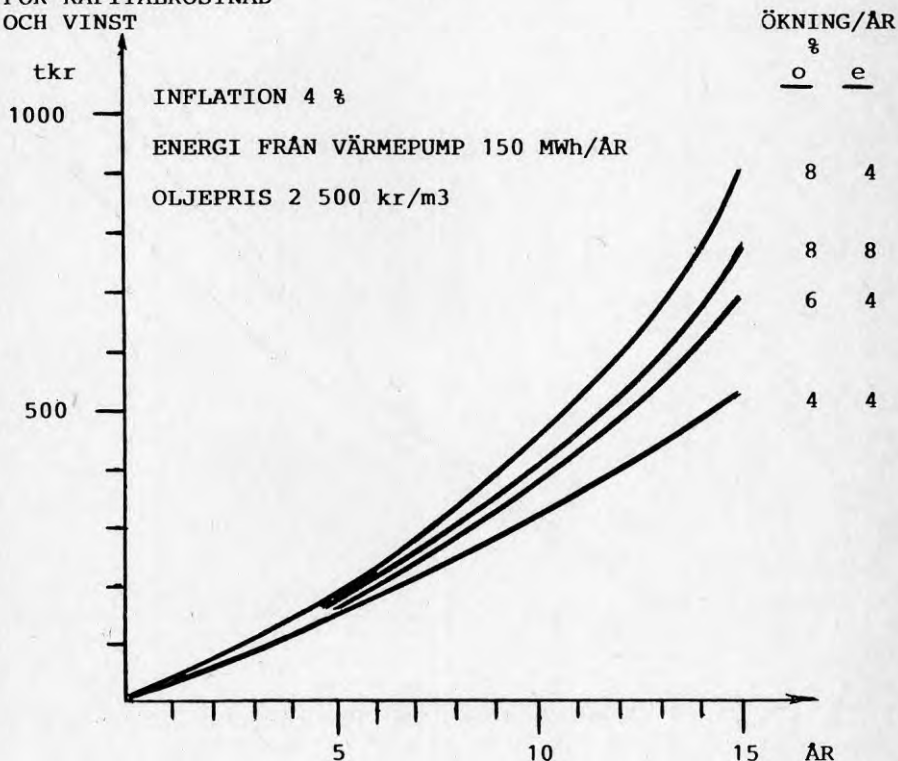
FIGUR 6.6 ACKUMULERAT BELOPP FÖR KAPITALKOSTNAD OCH VINST
SOM FUNKTION AV ANTALET DRIFTÅR.

Oljepriset har varierat kraftigt under senare år. Under en period var priser omkring 2500:-/m³ ej ovanligt. Med hänsyn till den instabilitet som råder på oljemarknaden är det ej otänkbart att denna nivå snabbt kan nå igen genom engångshöjningar. I figur 5.6 och 5.7 redovisas därför beräkningar med samma förutsättningar som tidigare men med oljepriset 2500:-/m³ år 1. Dessa beräkningar visar att lönsamheten med värmepump kan vara tillfredsställande, framför allt vid produktion av 200 MWh/år.
