**R53:1978**

**Tätning av läckande  
betongkonstruktioner  
utsatta för höga  
vattentryck**

Denna slutrapport hänför sig till forskningsanslag 770052-1  
från Statens råd för byggnadsforskning till Inst. för vatten-  
byggnad, KTH, Stockholm.

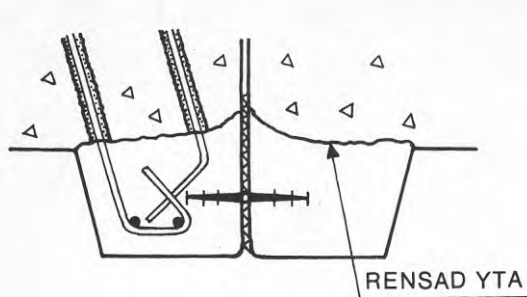
Fig 2. Pågjutning. (Armeringen visad endast på en sida.)

Betongen på ömse sidor om fogen gjuts på med längsgående klackar ca 20 cm höga, innehållande nytt fogband. Motgjutna ytor prepareras med renbilning, s k uppruggning. Eventuella förankringsjärn sätts i cementbruk, alternativt epoxi. Ytan, som skall vara torr, prepareras med epoxi omedelbart för gjutningen, (fig 2). En variant på denna metod är att sätta ett fogband av typ "utanpåliggande" direkt i epoxispackel tvärs över sprickan. Bandet kan eventuellt förankras med ovanpåliggande plattstål, på lämpliga avstånd fastsatt med expanderbult, (fig 3).

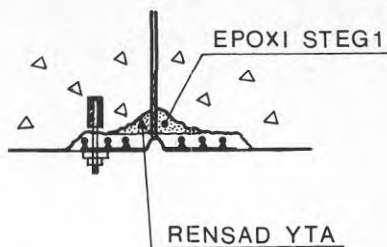
Fig 3. Utanpåliggande fogband. (Plattstålsförankring visad endast på en sida.)

Metoden är estetiskt föga tilltalande, är arbetskrävande och leder lätt till misslyckande. Ett utanpåliggande band bör helst skyddas med både isolering och mekaniskt skydd.
