**R49:1978**

# **Varsam ombyggnad II**

**Beslutsfattande**

RENOVATION WITH CARE II

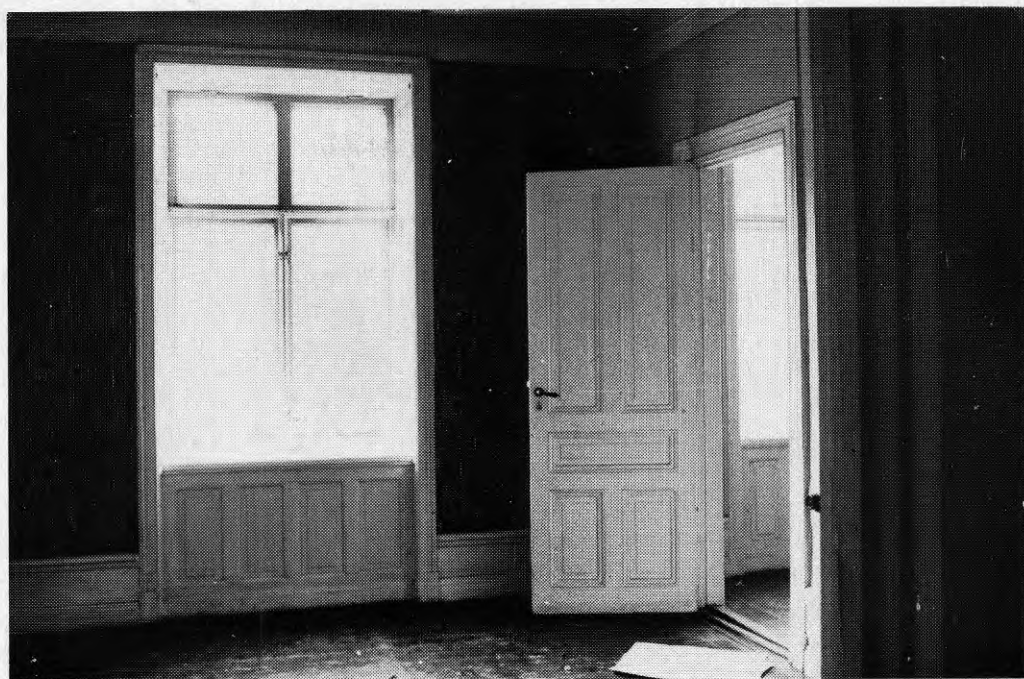
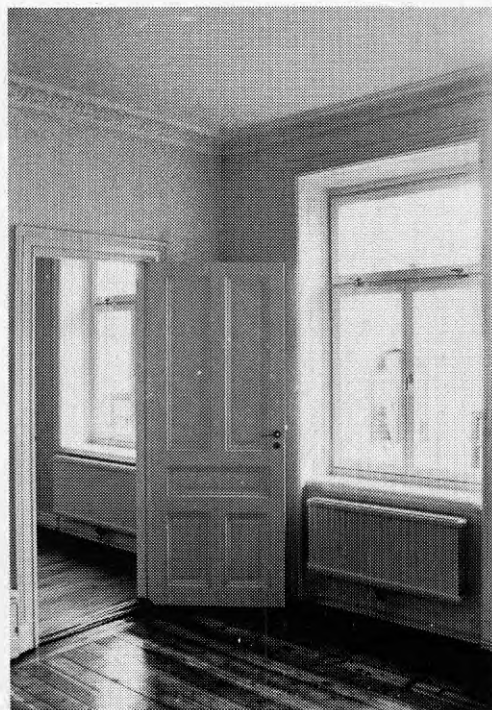
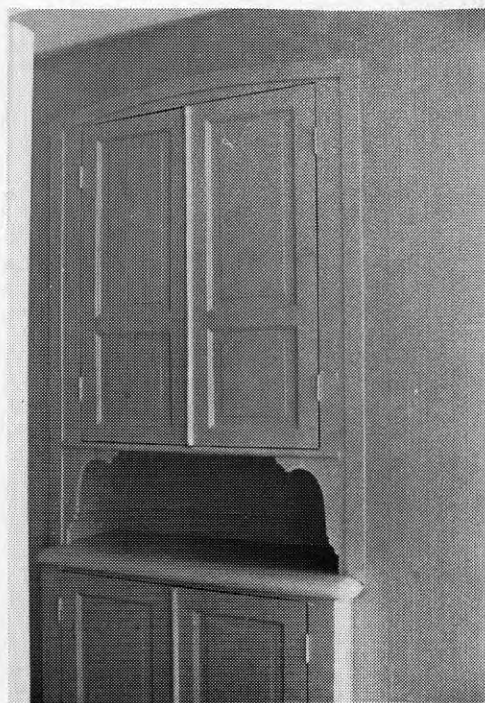
FIG 3.3 Krabaten nr 8. Interiördetaljer före och efter ombyggnad

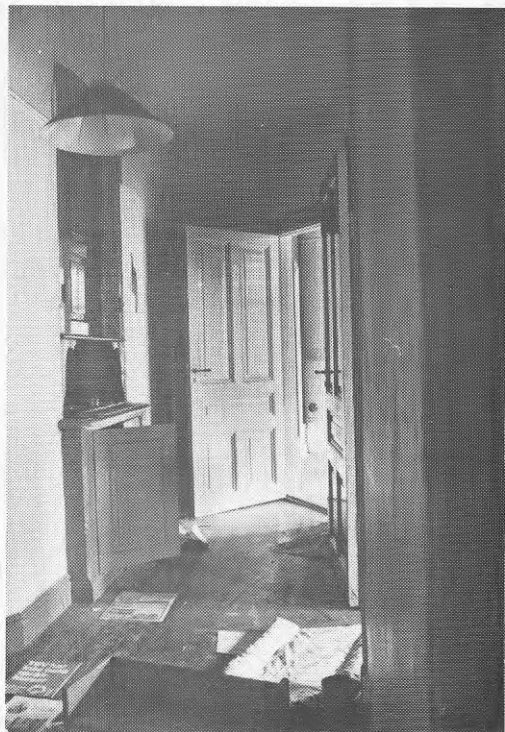
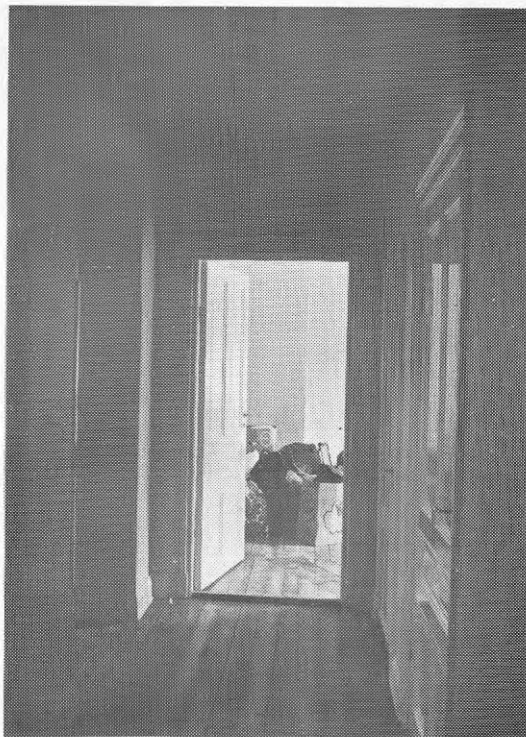
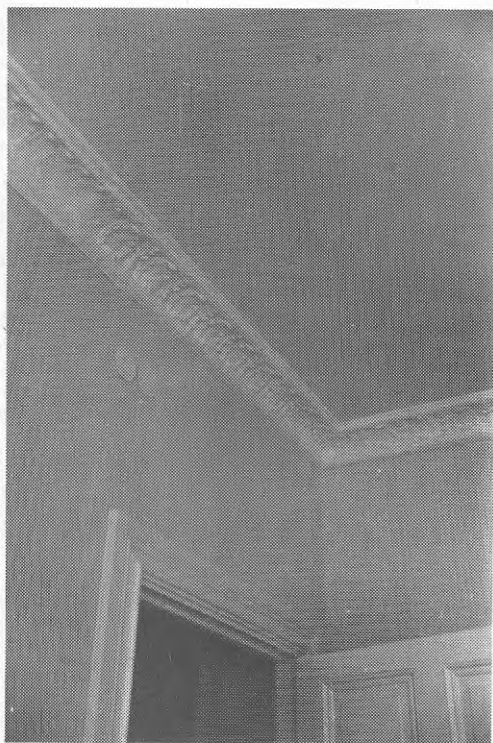
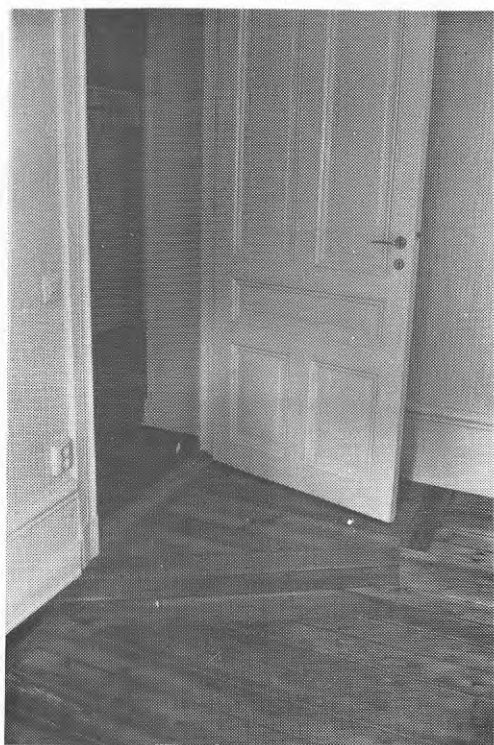
FIG 3.4 Krabaten nr 8. Hall före och efter lägenhetssammanslagning.  
Interiördetaljer efter komplettering

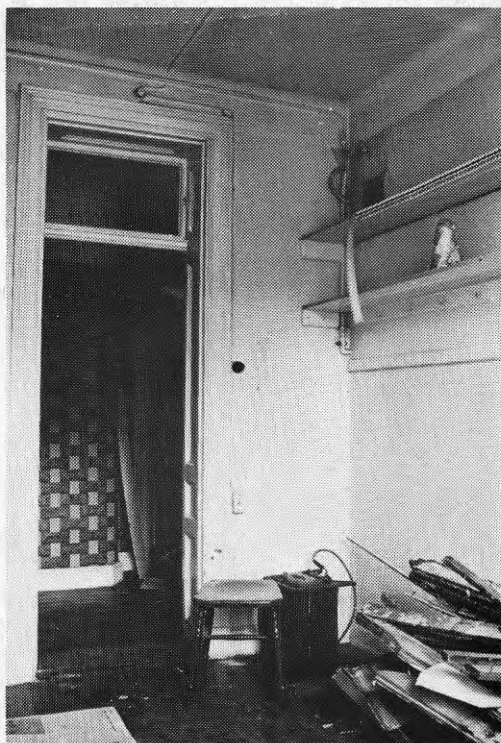
FIG 3.5 Krabaten nr 8. Kök och entrédörrar före och efter ombyggnad

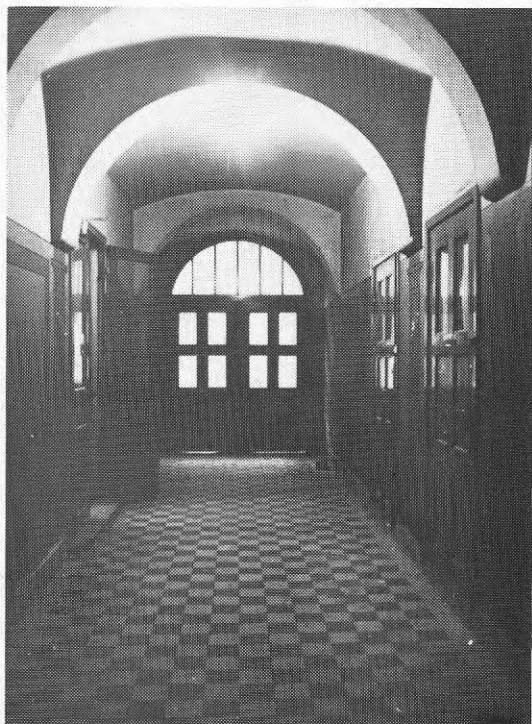
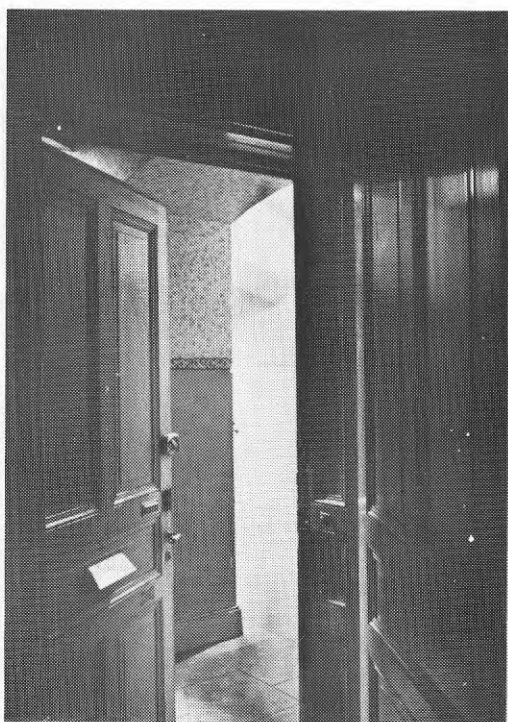
6 3.8 Eldaren nr 7. Portgång och trapphus före och efter ombyggnad

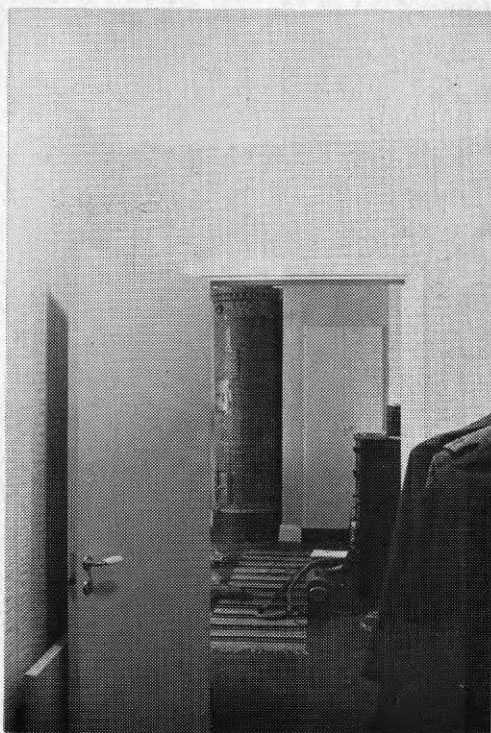
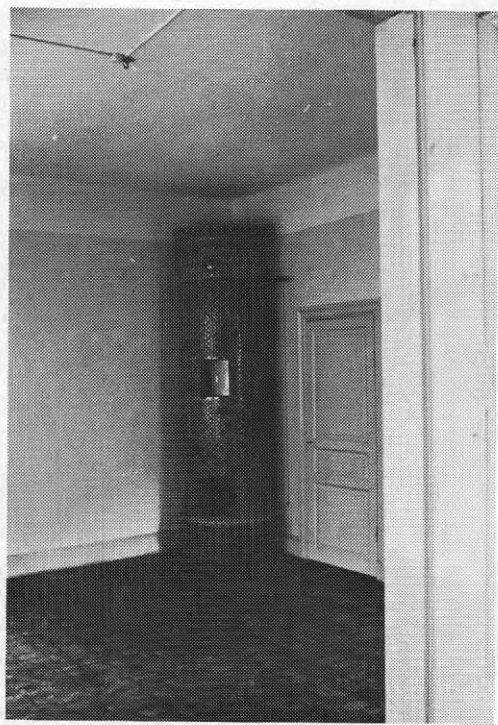
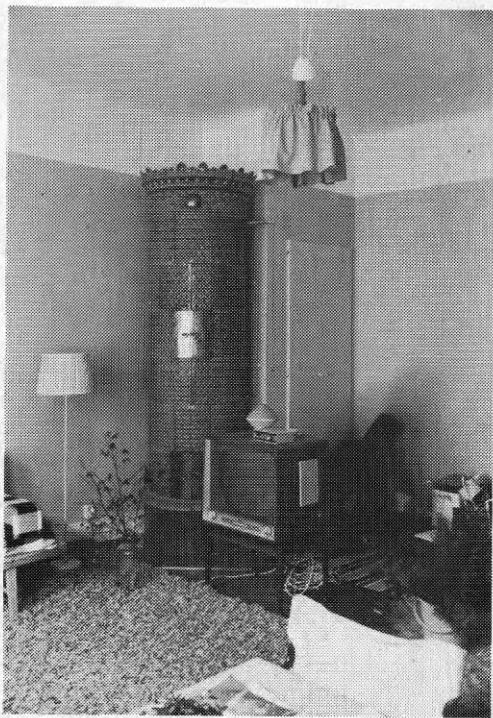
FIG 3.9 Eldaren nr 7. Kakelugn och garderober före och efter ombyggnad

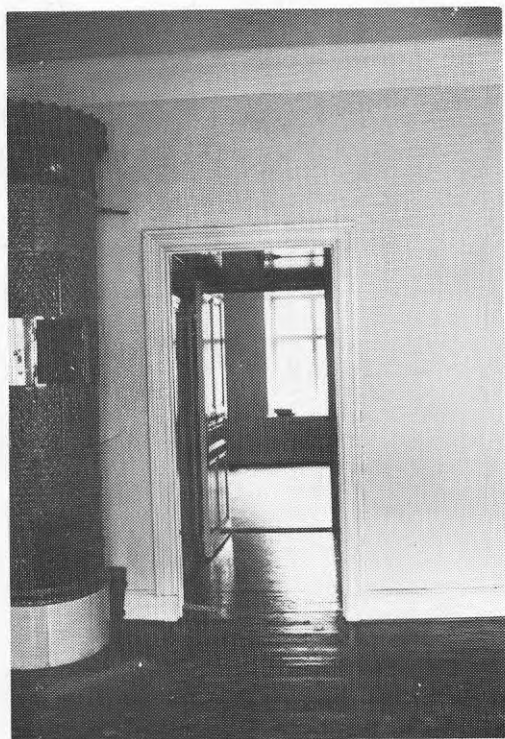
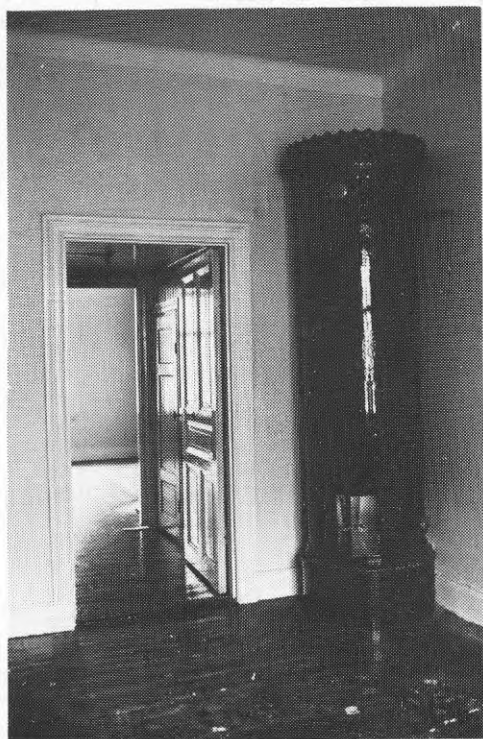
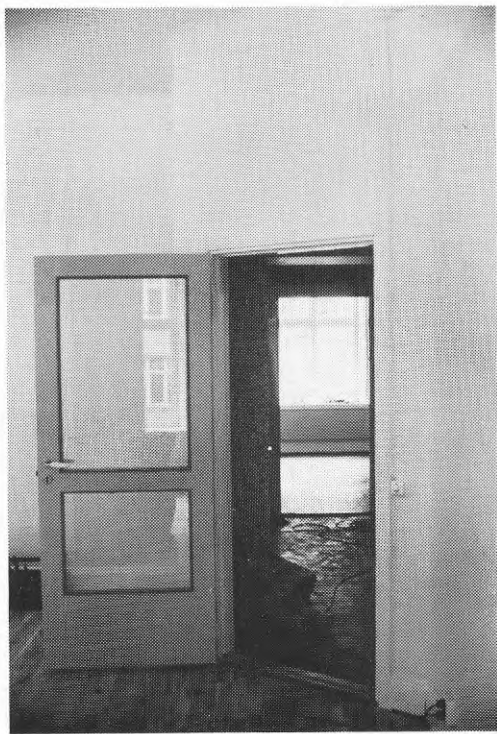
FIG 3.10 Eldaren nr 7. Rumssamband före och efter ombyggnad

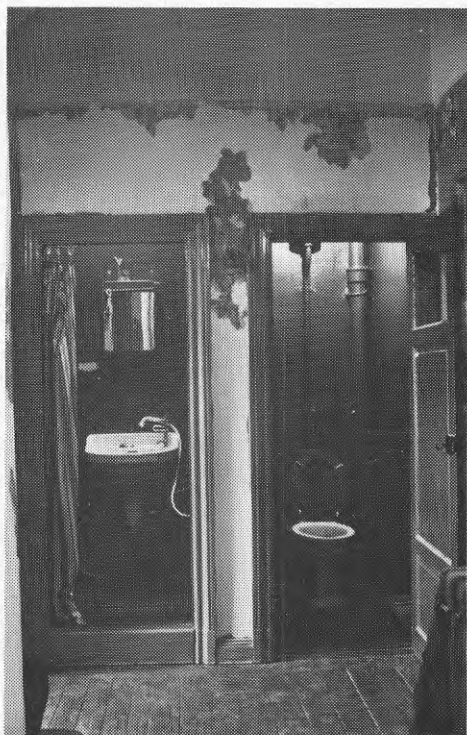
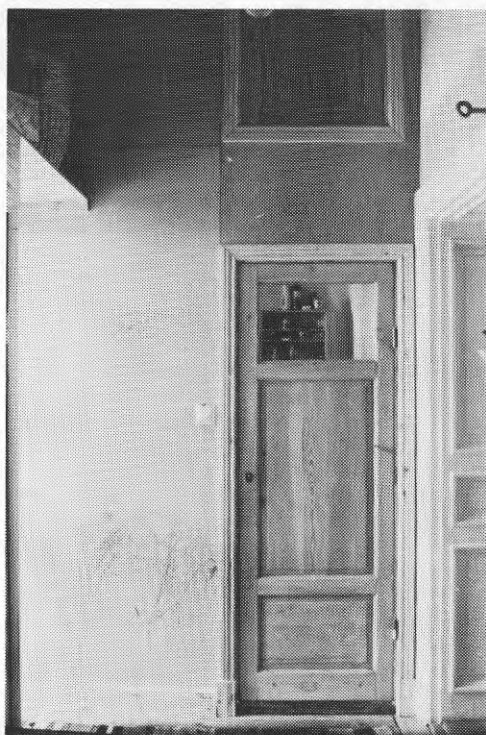
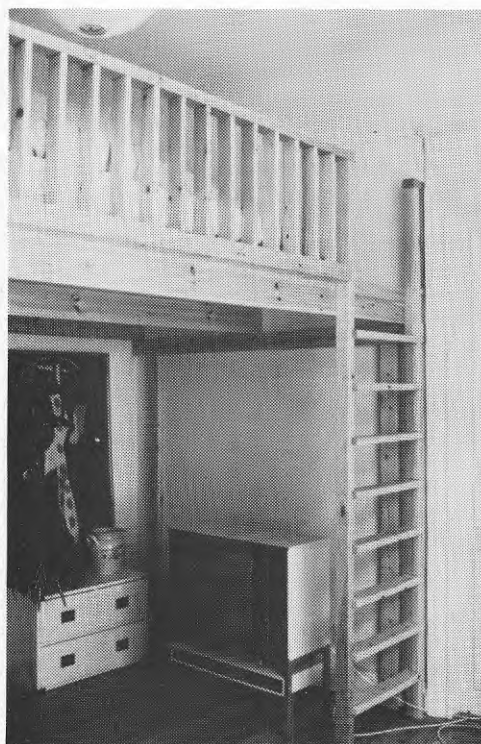
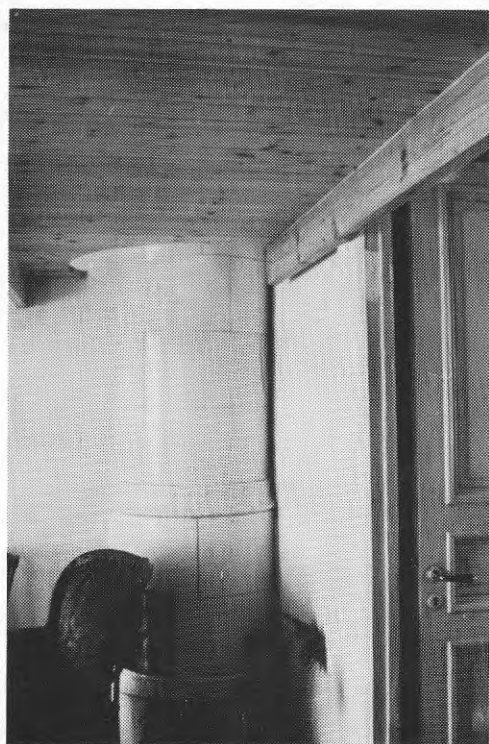
FIG 3.13 Modellen nr 5. Toalettrum före och efter ombyggnad. Sovloft

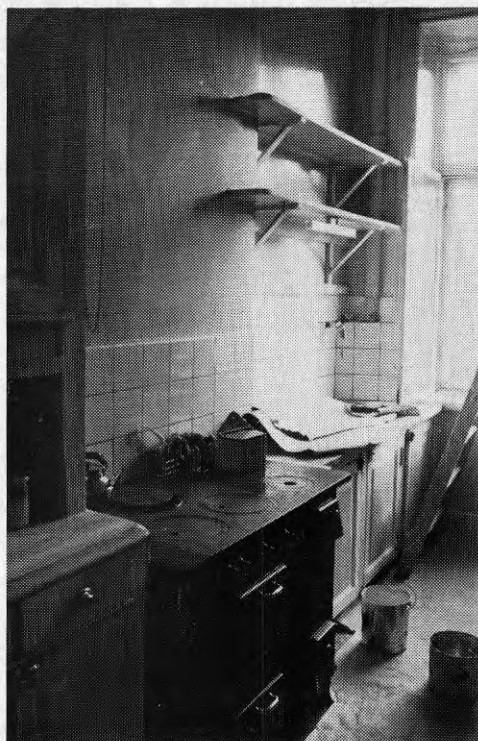
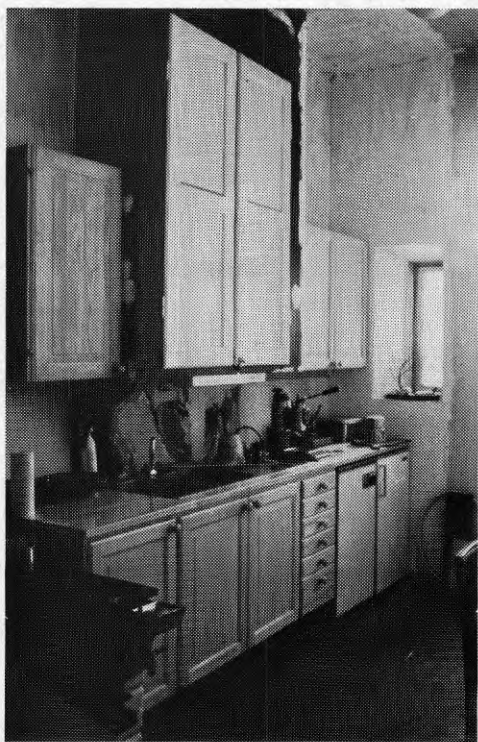
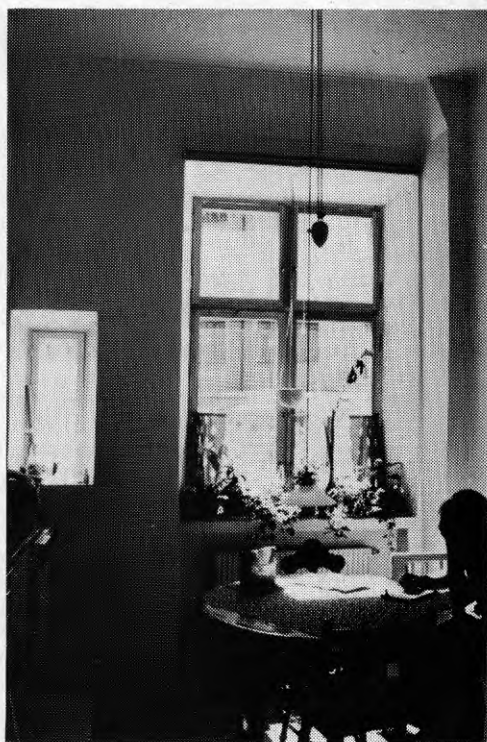
FIG 3.14 Modellen nr 5. Kök före och efter ombyggnad

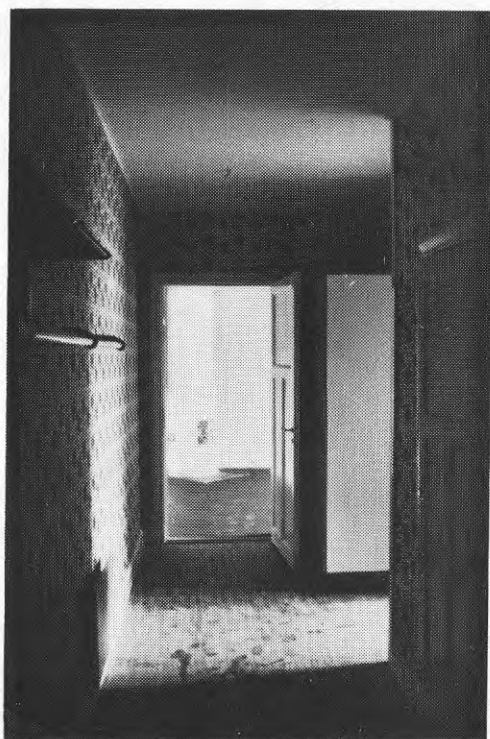
FIG 3.17 Muttern nr 9. Rum och hall före och efter ombyggnad

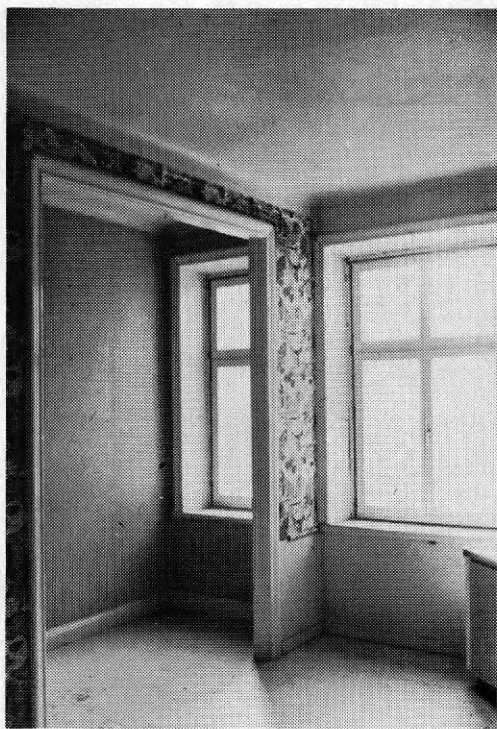
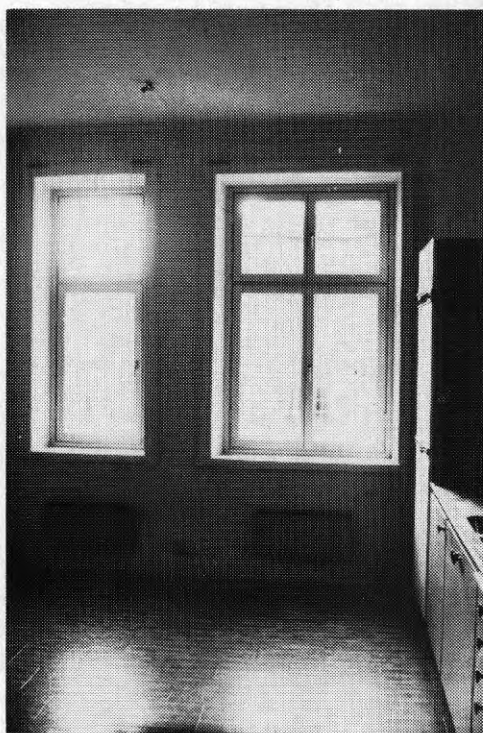
FIG 3.18 Muttern nr 9. Kök före och efter ombyggnad

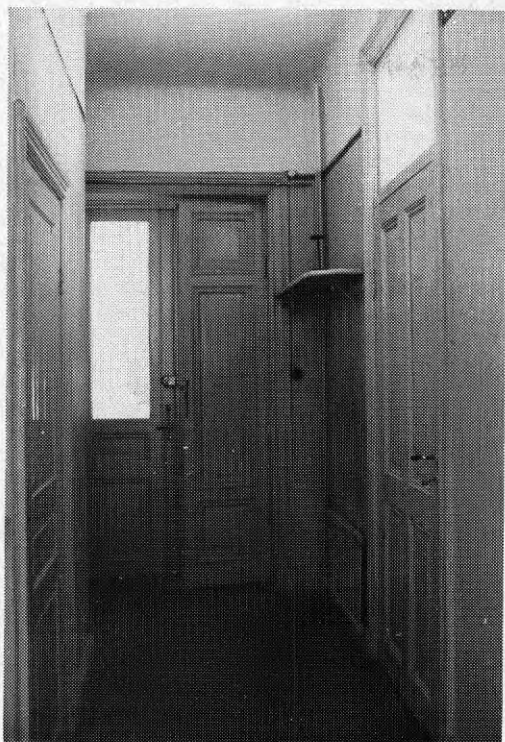
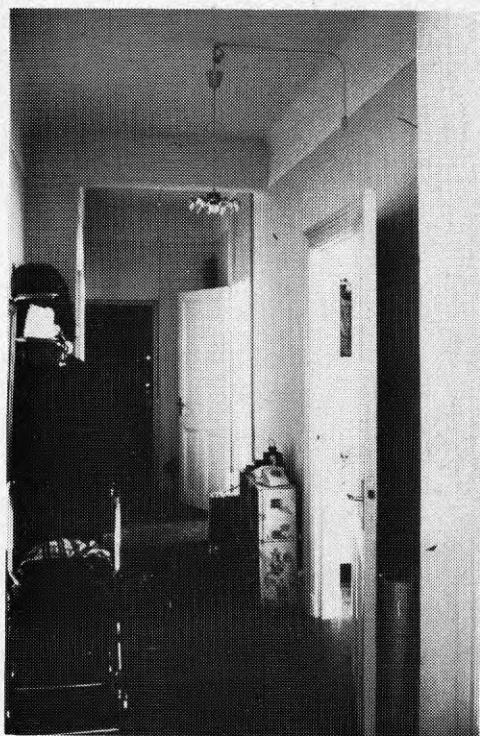
FIG 3.22 Pyramiden nr 6. Hall före och efter ombyggnad. Interiördetaljer

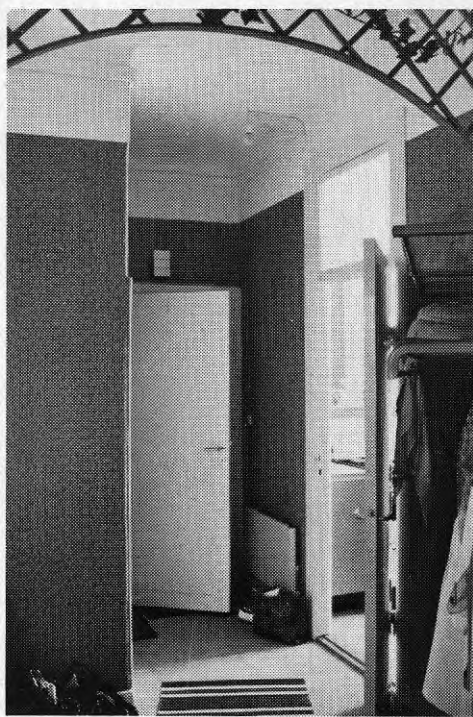
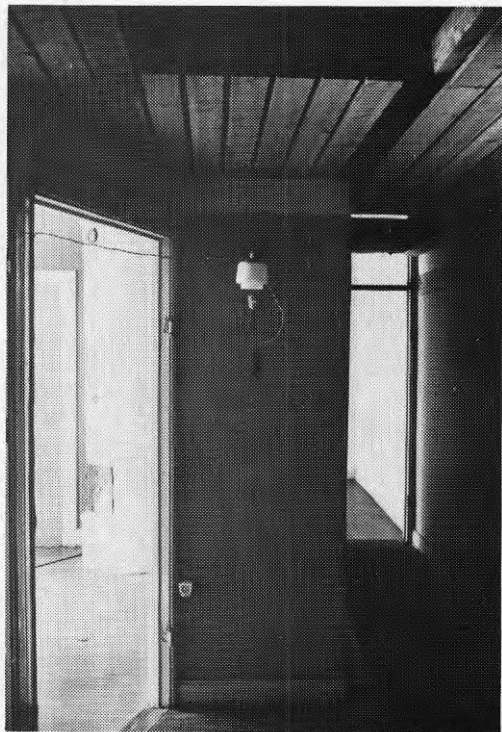
FIG 3.25 Båtsmannen. Entré och hall före och efter ombyggnad

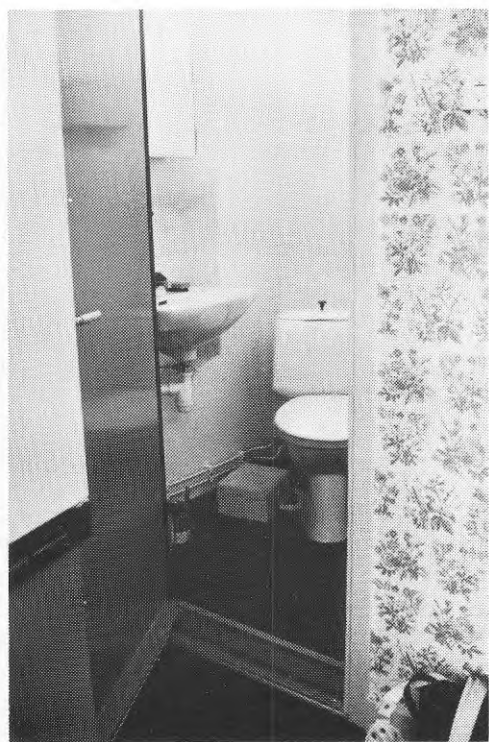
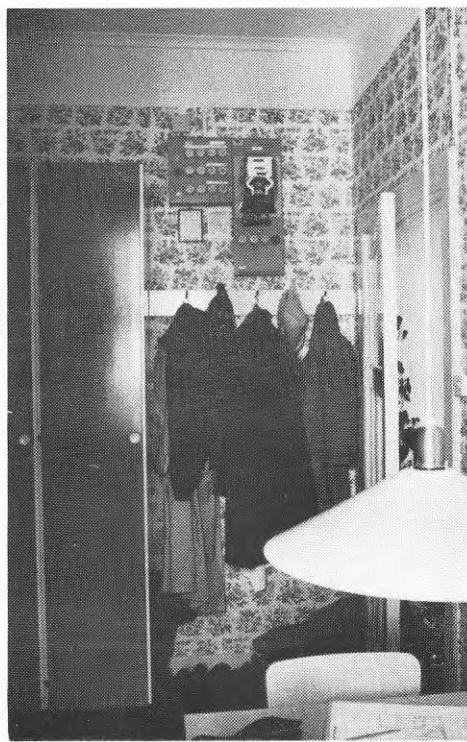
FIG 3.26 Båtsmannen. Hall och kök i gårdshuset före och efter ombyggnad

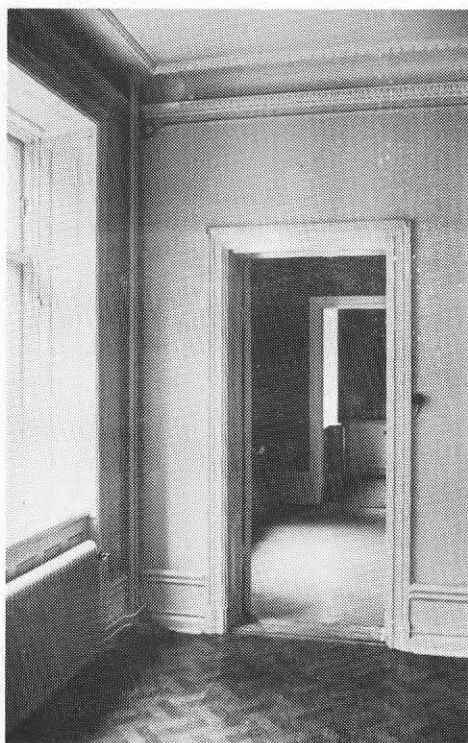
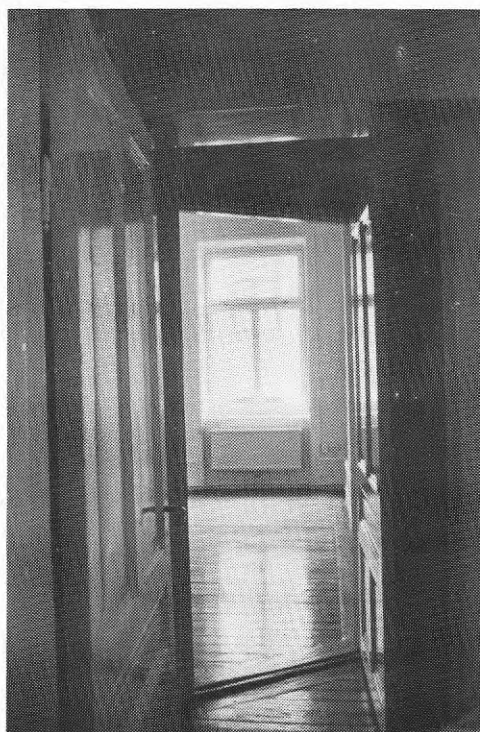
FIG 5.1 Filsamband som bröts vid ombyggnad. Borttagna och tillskapade samband mellan rum vid motstående fasader.

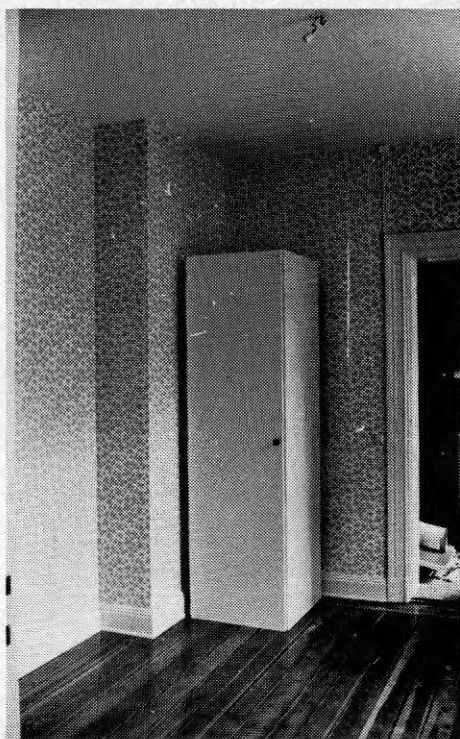
FIG 5.2 Rum som genom ombyggnaden erhållit oregelbundna, svärmöblerbara former

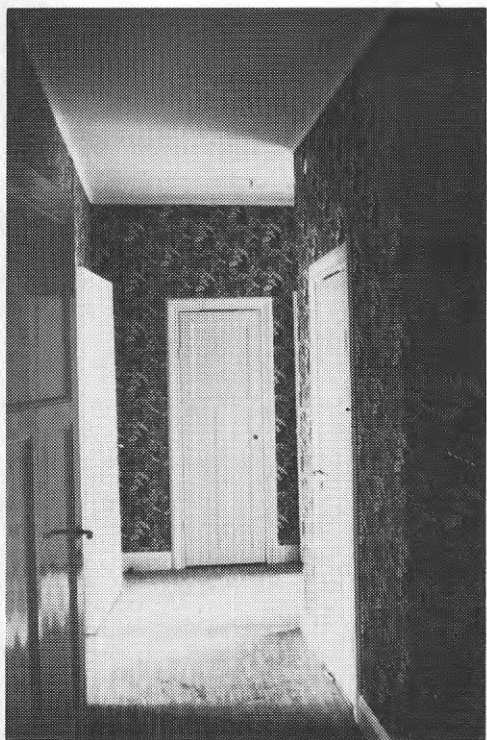
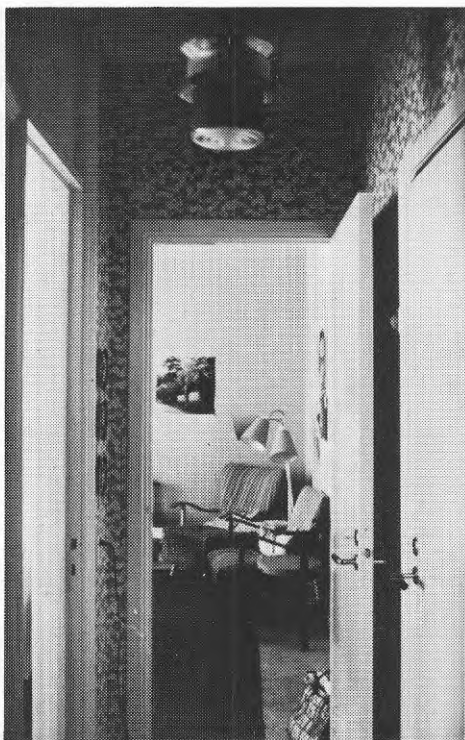
FIG 5.3 Tapetsering av hall före och efter ombyggnad.  
Hall som "viker runt hörn".  
Igensatt överljusfönster till kök.

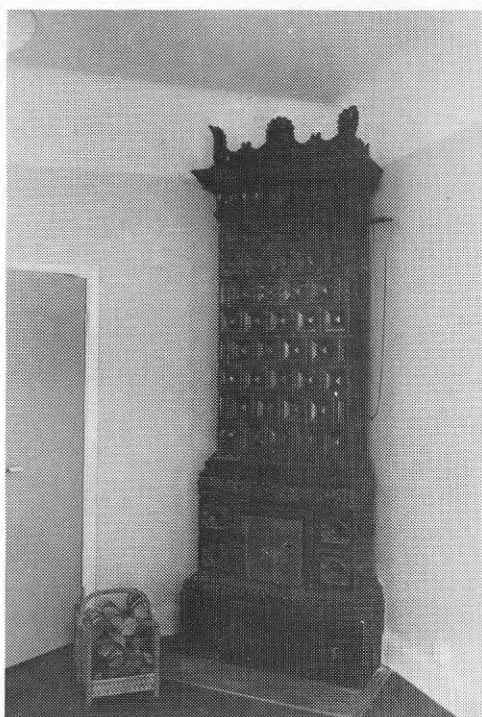
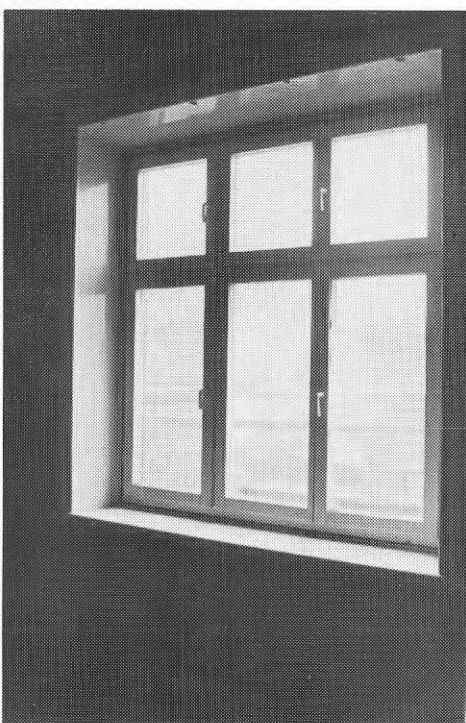
FIG 5.5 Ny dörr i stark kontrast till kakelugnens detaljrikedom. Ursprungliga fönstersnickerier med enkla bågar utbyttes mot nya kraftiga instickskarmar med kopplade bågar

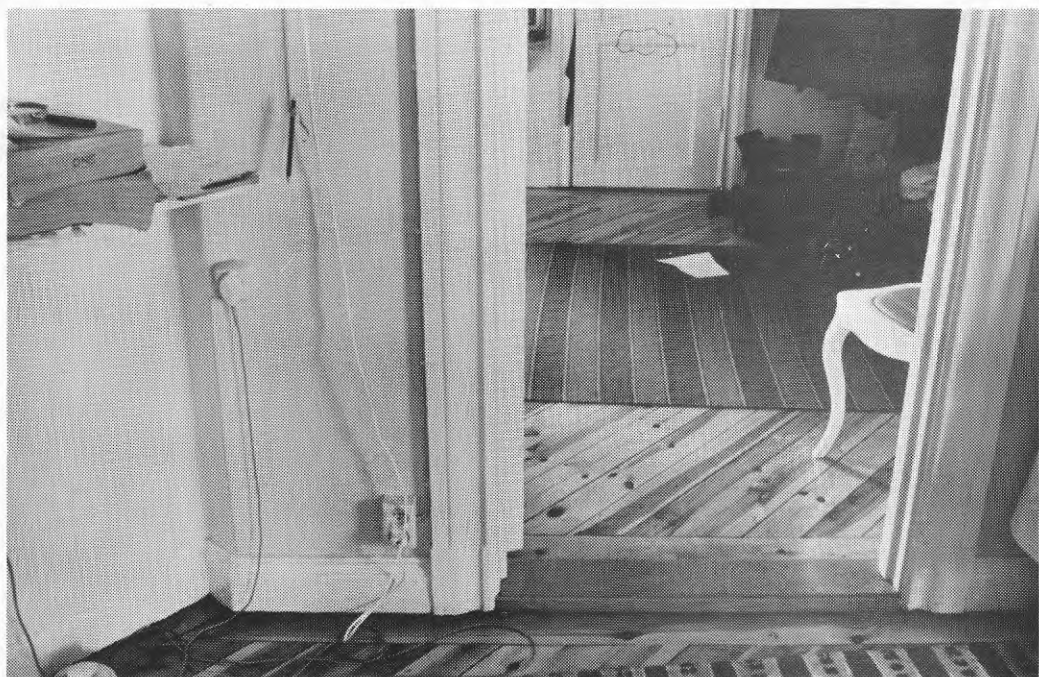
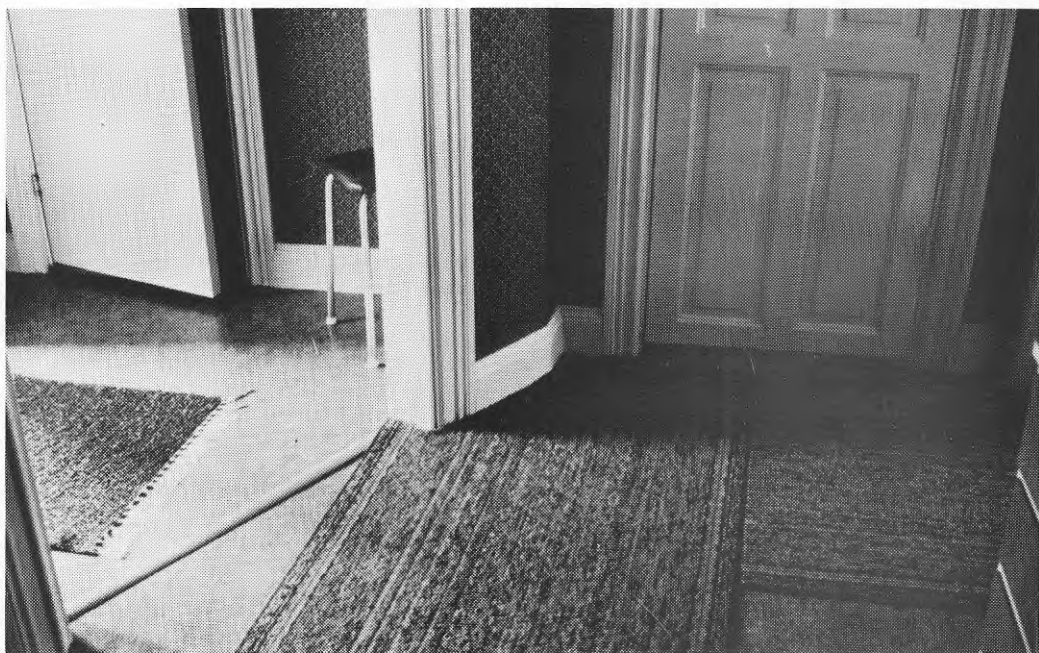
FIG 5.6 Trösklar. Ektröskel mellan furugolv. Halvrund plastlist över skarven mellan golvmaterialet

trösklarna. I många fall bibehölls de målade eller lackade, men i andra ersattes de av nya ektrösklar vilket ibland såg egendomligt ut när man hade furugolv. Ibland togs trösklarna bort helt vilket arbetsmässigt hade varit ganska komplicerat. Det hade också givit upphov till fula möten av olikfärgade golvmaterial. I vissa fall hade skarven täckts med moderna lister vilkas formspråk stämmer illa med de omgivande detaljerna. Sockelpaneler hade ibland bytts mot moderna socklar i större omfattning än beskrivningar angivit, kompletteringar även med profilerade socklar kunde vara klumpigt gjorda. Val och placering av radiatorer hade i allmänhet inte ägnats någon estetisk omsorg med tråkigt resultat. Det är tydligen en svår sak att lösa, då radiatorer oftast är ljusgrå och inte proportionerade för gammaldags fönsterbörstningar.

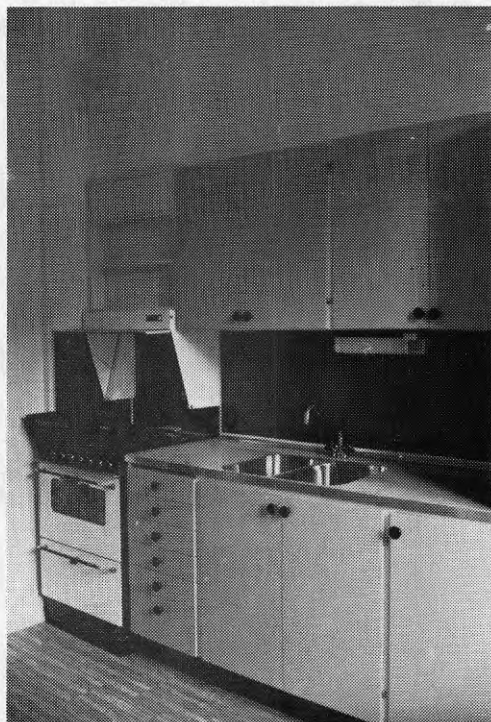
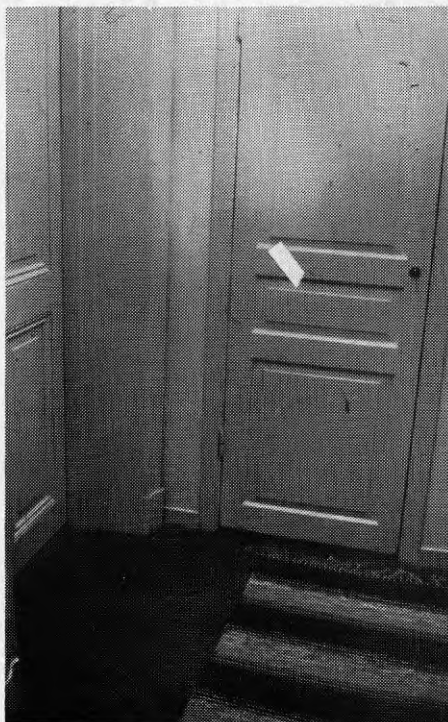
FIG 5.7 Ny köksinredning med för kort arbetsyta mellan spis och diskhoar. Foder och socklar från hallar har använts för komplettering i andra delar av lägenheten. Tidigare högre sockelpanel kompletteras med lägre fotsockel.

Kök där man genom rivning av vägg till nisch erhållit två fönster av olika storlek och form bredvid varandra väcker förvåning, ser oförklarligt ut. En stark blandning av gamla och nya dörrar är inte tilltalande, speciellt om de nya är matta ljusgrå och de gamla blanka vita. Enbart nya snickerier i form av socklar, sockelpaneler, fönstersnickerier, garderober och andra standard-skåp upplevs som absurda när de kontrasterar mot bibehållna gamla kakelugnar. Vi kunde också konstatera att felaktigt disponerade köksinredningar i mycket få fall hade ändrats från byggnadslovsritningarna utan utförts som planerats. Speciellt gäller detta ordentlig arbetsyta mellan spis och vask.

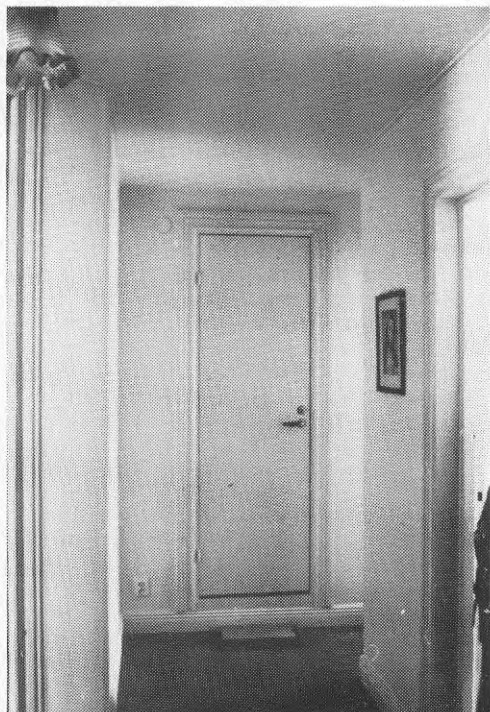
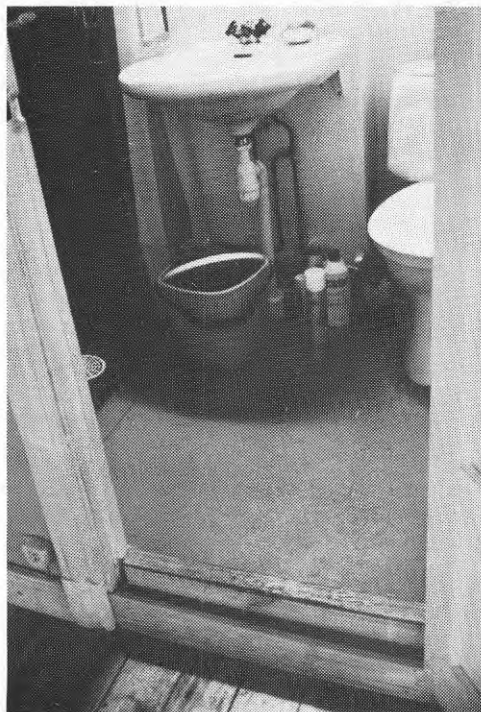
FIG 5.8 Förhöjda hygienrumsgolv. Det nerklämda undertaket i hallen i kontrast mot den generösa takhöjden i vardagsrummet. Plasttapet är det vanligaste väggmaterialet i hygienrum

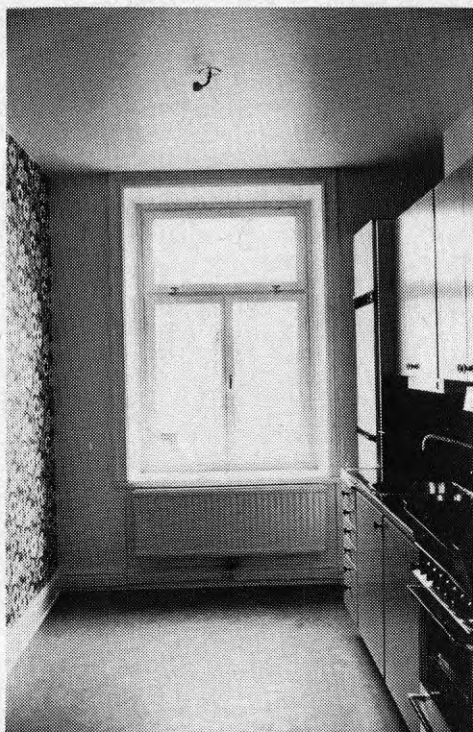
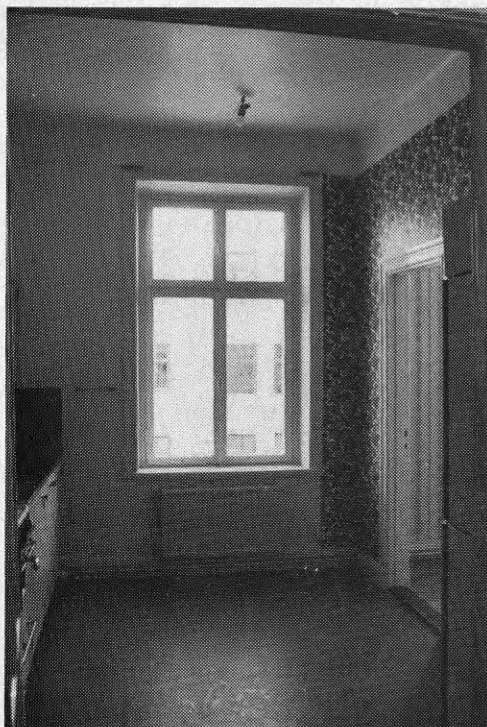
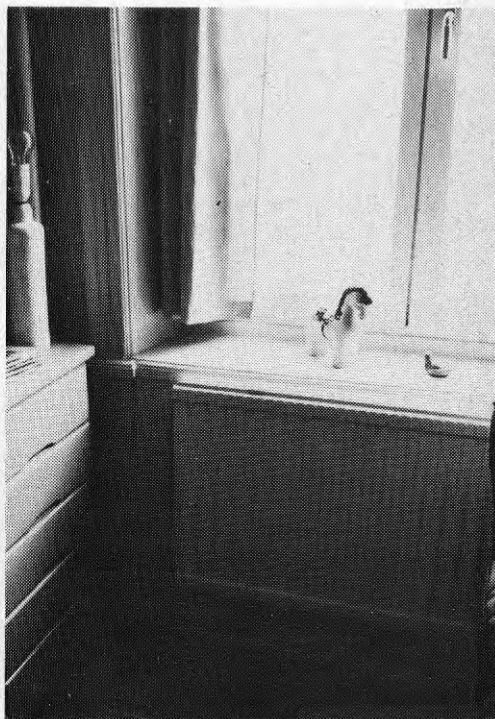
FIG 5.9 Storlek och placering av radiatorer är betydelsefulla detaljer

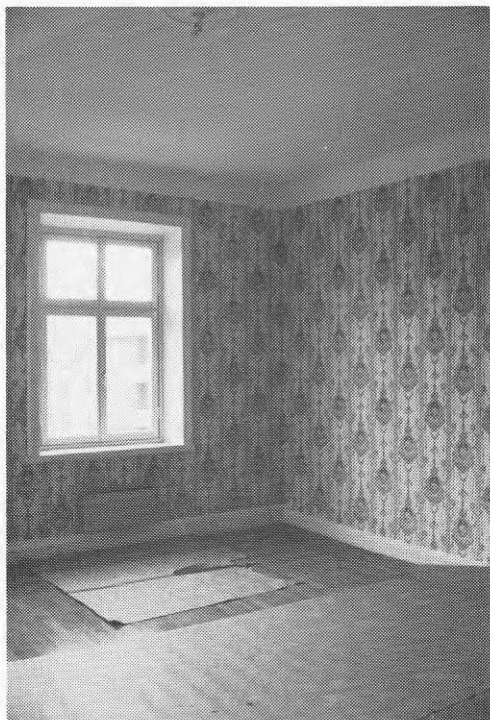
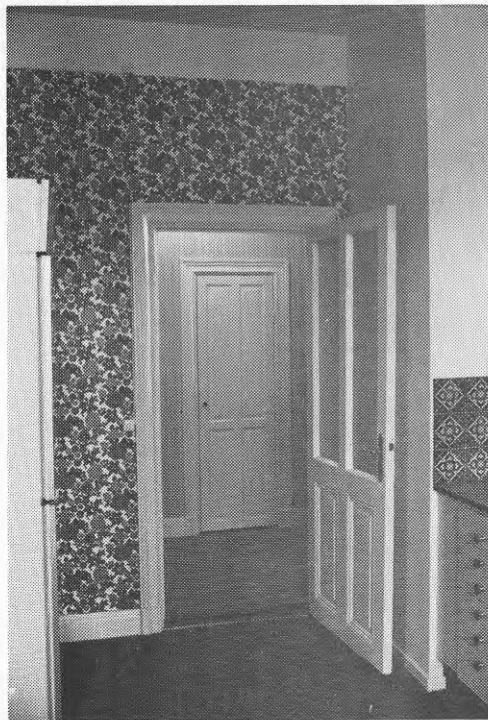
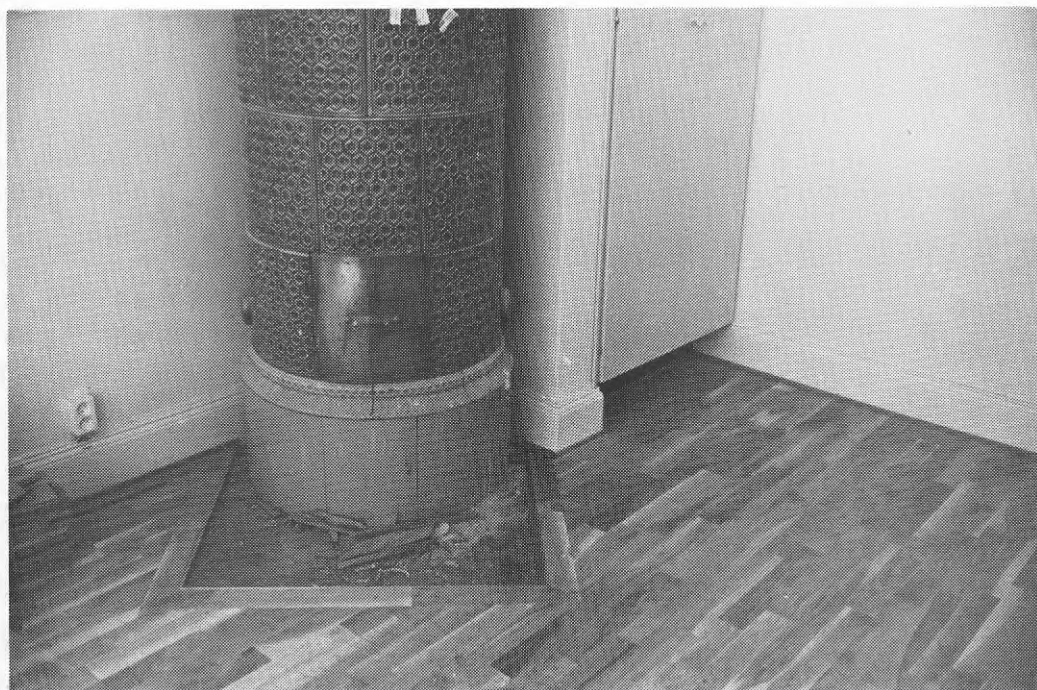
FIG 5.10 Liten radiator mot stormönstrade väggar.  
Stormönstrade tapeter och kakel slår sönder i övrigt väg hophållna  
interiörer.  
Nyinlagd parkett rår över stenhäll framför kakelugn.

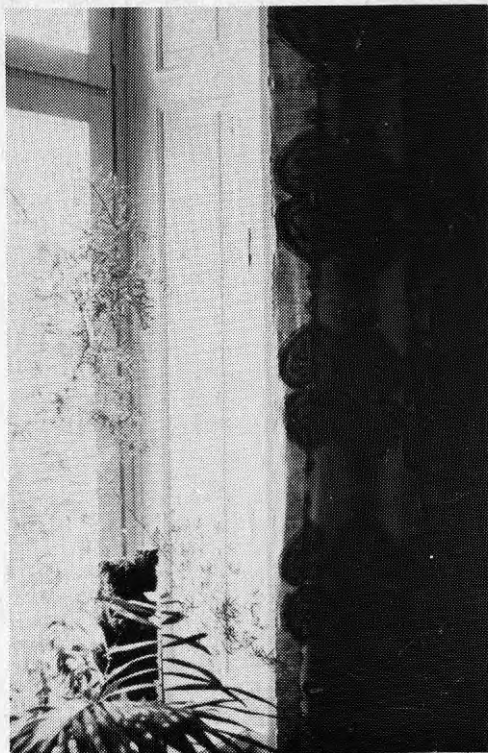
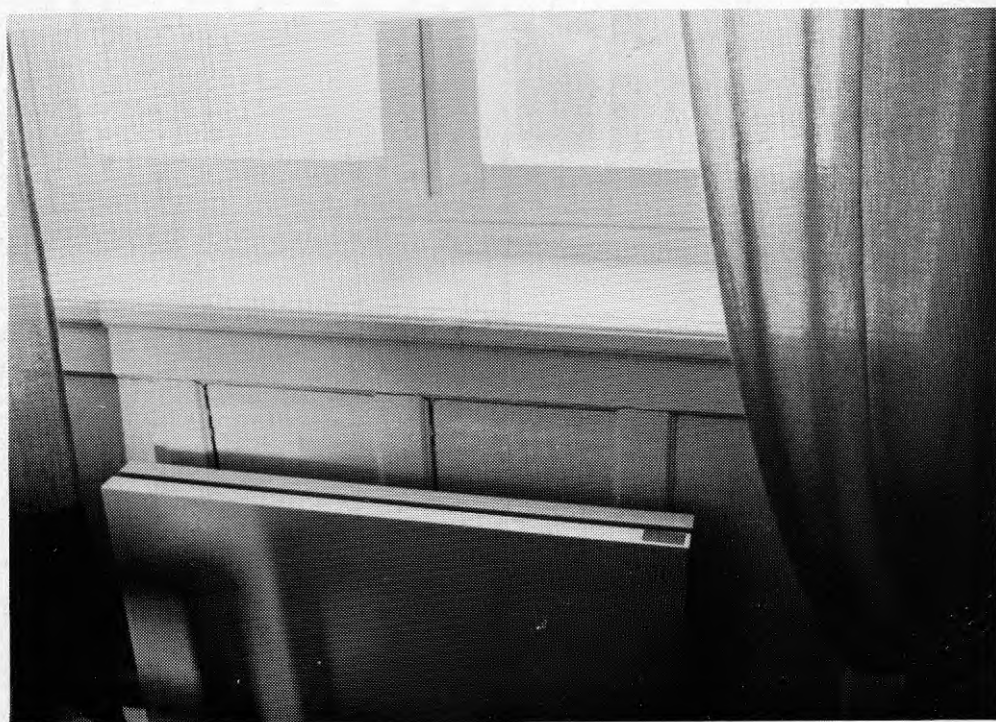
FIG 5.12 Målningskador.  
Blåsbildning i färgen p g a fuktigt trä eller dålig underbehandling.  
Sprickor i träet och i anslutningen mellan ramverk och fyllning  
är följd av permanentuppvärmning

Bortsett från sortimentsurvalet fanns också många tecken på slarvigt arbete vid klistring av tapet och golvmaterial. Det var emellertid mindre påfallande än den ofta mycket dåliga målningen speciellt på befintliga snickerier. Det fanns exempel där för- och underbehandling praktiskt taget saknades, med gropar i och kraftiga valkar av tidigare färglager och slarvig applicering med färg som runnit. Det fanns även blåsbildning på släta ytor, där färgen efter kort tid flagade av. Sprickbildning fanns i nästan alla hus och är kanske, i viss utsträckning, ofrånkomlig men ofta förekom kraftiga, breda sprickor med ojämna kanter där gamla målningrester inte avlägsnats.

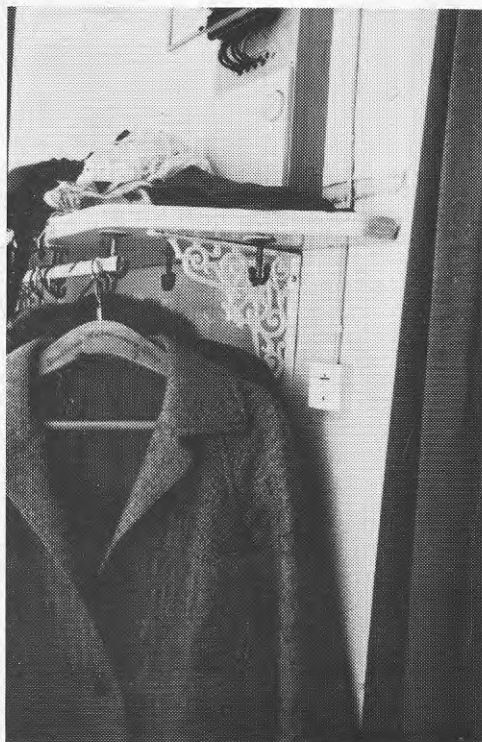
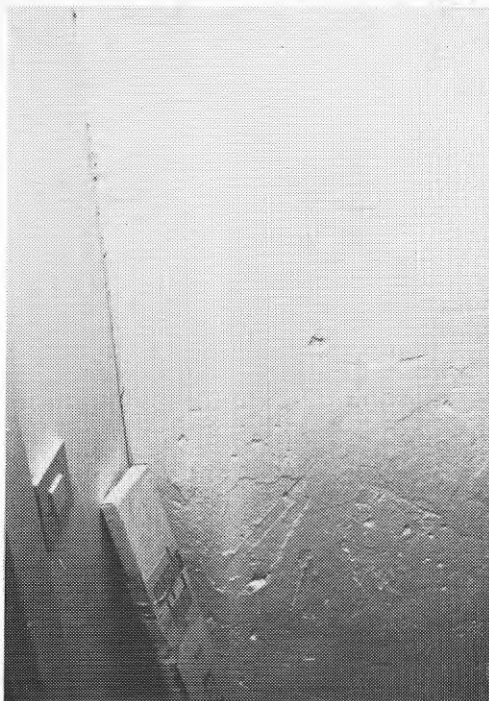
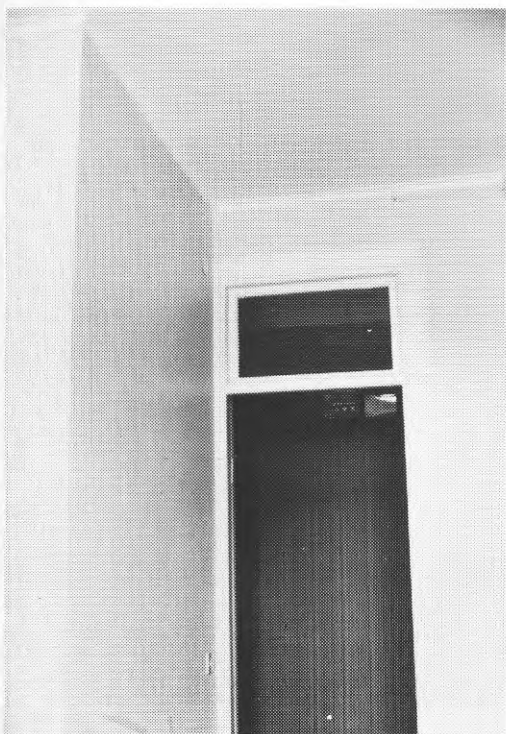
FIG 5.13 Elinstallationerna utfördes efter det att målning och tapetsering avslutats - kapphyllan fick flyttas p g a elskåpets placering. I klädkammare o d görs minimalt målningsarbete. Komplettering med hålkälslist vid tak och med gammalt virke i golv
