**R49:1978**

# **Varsam ombyggnad II**

**Beslutsfattande**

RENOVATION WITH CARE II

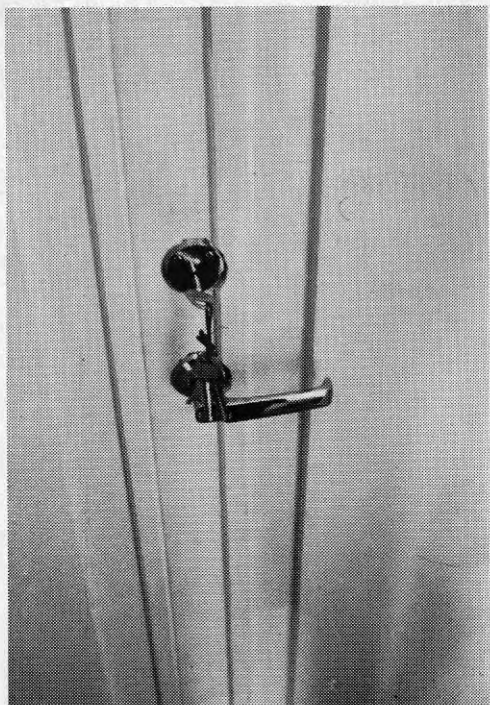
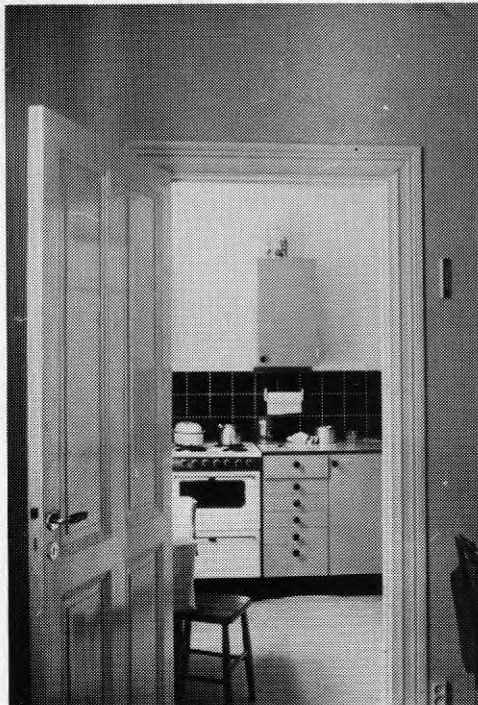
FIG 5.14 Ny beslagning på ytterdörr som brandförstärkts - man klämmer fingrarna.  
 Karaktärslöst nytt beslag på gammal dörr.  
 Proppad kakelugn - man har dock plats för ett stämmingsljus

Beslagningen av dörrar är en annan känslig punkt. I somliga hus hade man bytt alla handtag till moderna som inte passar stilmässigt till de gamla dörrarna. I andra har man också bytt eller behållit det som varit bra och kompletterat med en bättre anpassad modell. Även sådana små detaljer har betydelse för interiörens helgjutethet.

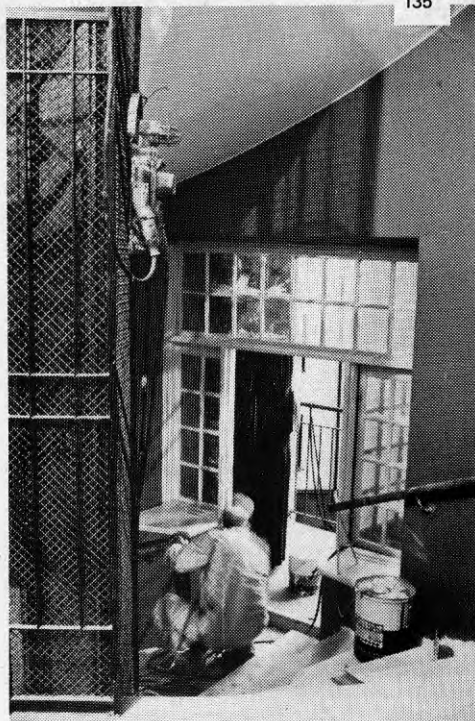
FIG 5.15 Mörk trapphusmålning till tak, förändrar rumsupplevelsen.  
Igensättning av större delen av trapphusfönster.  
Nya lägenhetsdörrar med gamla karmar och den "obligatoriska"  
stänkmålningen.

I trapphusen och entréerna gjorde vi också intressanta iakttagelser. Redan i Varsam ombyggnad visade vi hur olyckligt resultatet blev av igensättning av hela eller delar av trapphusfönster. Även målningsbehandlingen togs upp där och vi har i flera senare besiktigade hus sett resultatet av förödande val beträffande färgsättning. Mörka eller starkt lysande färger med svarta och vita flingor målat till tak är kanske praktiskt ur städsynpunkt men ser förfärligt ut i ett gammalt trapphus. Kombinerat det dessutom med lysrörsarmaturer och delvis igensatta fönster kan resultatet bli katastrofalt. Med sådan behandling avser man tydligen att efterlikna moderna icke dagsljusbelysta trapphus. Men man bör hålla i minnet att dessa trapphus tillkom som en lösning för att få mer bostadsyta då el-ljusinstallallationer gjort dem möjliga och tillåtna.

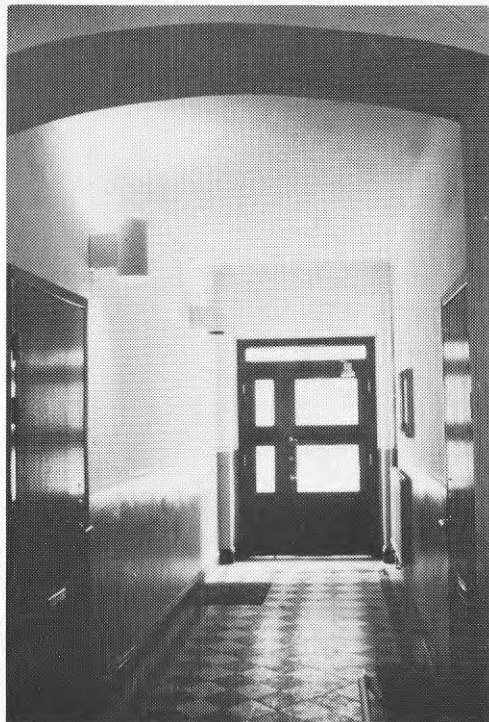
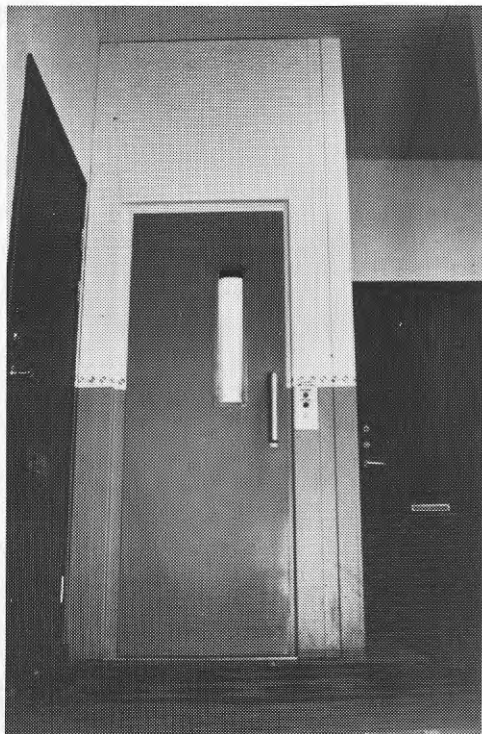
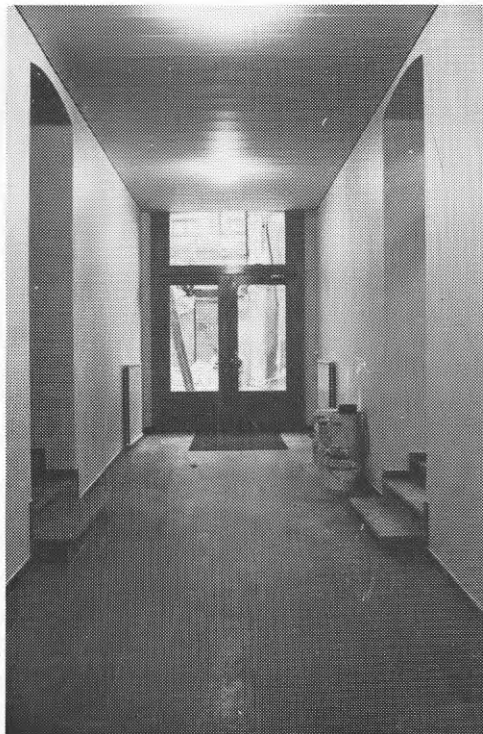
FIG 5.16 Kombination av nya lägenhetsdörrar, stänkfärgsmålning och modern belysning kan ge förödande effekter. Hisschakt och undertak påverkar den ursprungliga välproportionerade rumsvolymen

Även i entréerna har gjorts en del misslyckade val av målningsbehandling och belysningsarmaturer. I något fall har man lagt in undertak som placerats för tätt på portöppningen, utformat passage till hiss olyckligt trångt och med trappsteg, men i gengäld låtit göra väggmålningar i portvalvet. I Svenska Bostäders hus har man också vinnlagt sig om att återskapa en specifik karaktär i entréerna med hjälp av målningsbehandlingen, liksom man i trapphusen målat schablonbårder i bröstningshöjd. Vad beträffar hissinstallationer i ett hörn av ett rymligt trappplan gäller här samma som för rum i allmänhet att den oregelbundna formen som erhålls känns främmande och konstlad.

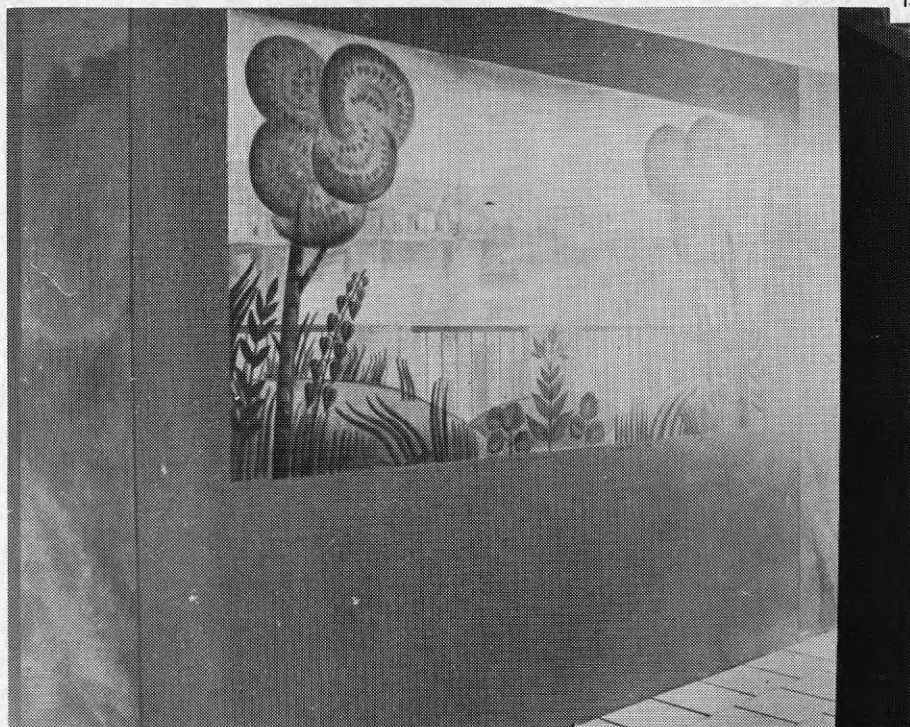
FIG 5.17 Nya målningar i renoverade trapphus.  
Passage till hissentré.  
Sofhus placerat 85 cm framför köksfönster
