## Golv- och vägghmaterial

### Metoder för borttagning

R97:1981

Denna rapport hänför sig till forskningsanslag 791563-0  
från Statens råd för byggnadsforskning till Golventreprenörernas  
Branschorganisation, Stockholm.

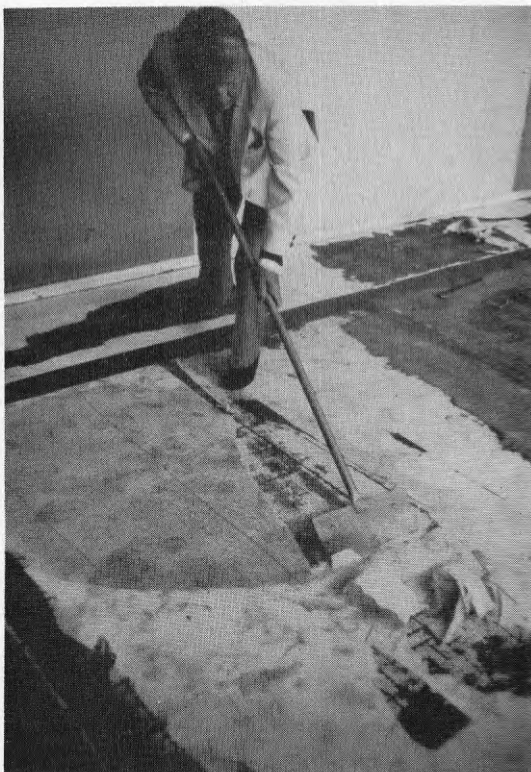
Bild 1  
*Golvskrapa.* Rensning av PVC-skumrester på  
plastbeläggning.

### Golvskrapa, barkspade, stålspackel

Bredd på bladen varierar och finns från 100 mm upp till 250 mm. Bladtjocklek 1,5 mm upp till 3,0 mm. Handtag och skaft finns i olika längder.

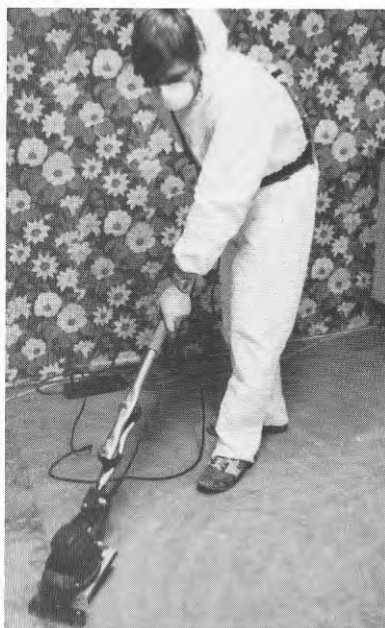
Bild 3  
*Handstripper med skaft.*  
Rensning av latexbunden asbest-  
på träfiberskiva

<u>Buller</u>	<u>Vibration</u>
FAMECO MVS 93	82 dB(A)	Understeg kurva 1
FAMECO MVS 94 med skaft	73 dB(A)	Understeg kurva 1
ROBERTS handstripper	84 dB(A)	Översteg kurva 5

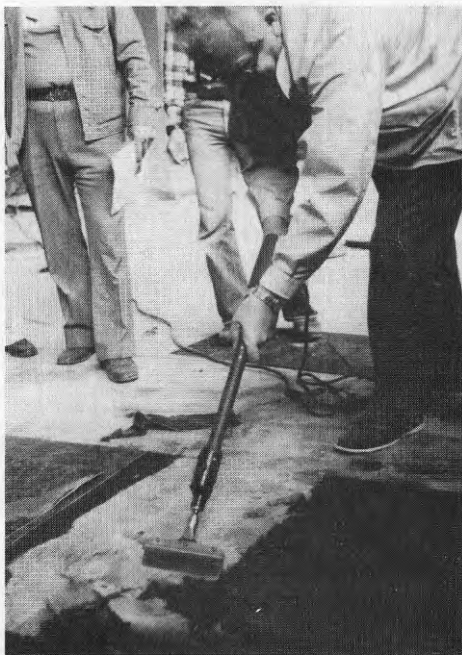
Bild 4

*Tapetskrapa* Rensning av filtresten  
på betong

Maskinen är framtagen som prototyp inom BFR-projekt 770975-8 och är konstruerad för borttagning av väggbeklädnader.

Maskinen är el. driven med fram- och återgående rörelse på bladet. Bladbredd 170 mm. Slagfrekvens reglerbar mellan 500 - 3.000 slag/min. Effekt 380 W.

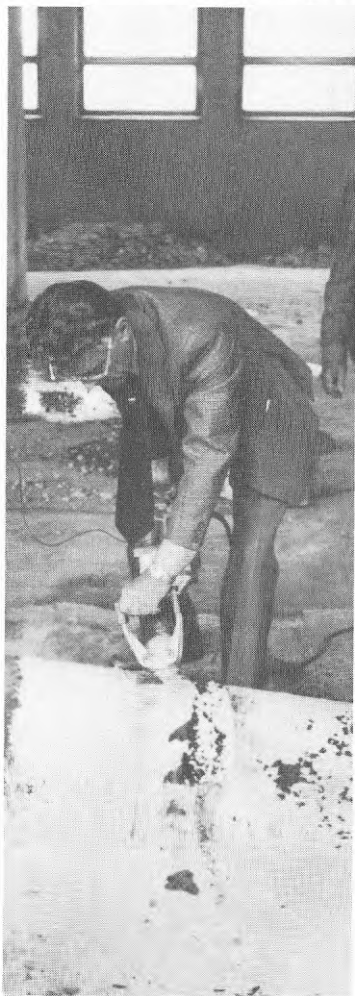
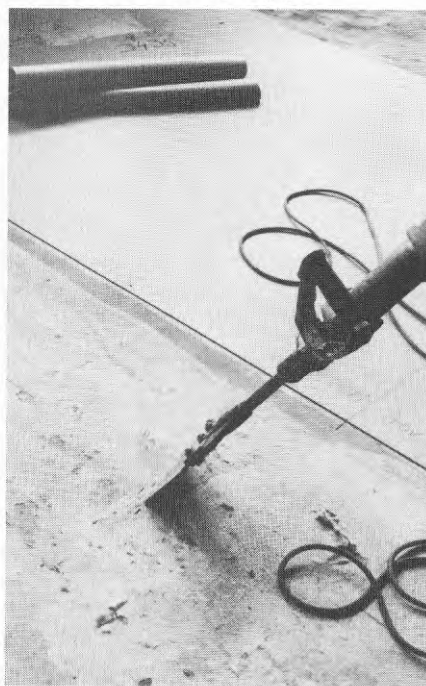
Bild 5 - 6  
*Bilningsmaskin.* Rensning av polyesterfilt på betong

Maskinen är en el.driven 900 W standard bilningsmaskin, utrustad med ett tunt stålblad ca 200 mm brett.

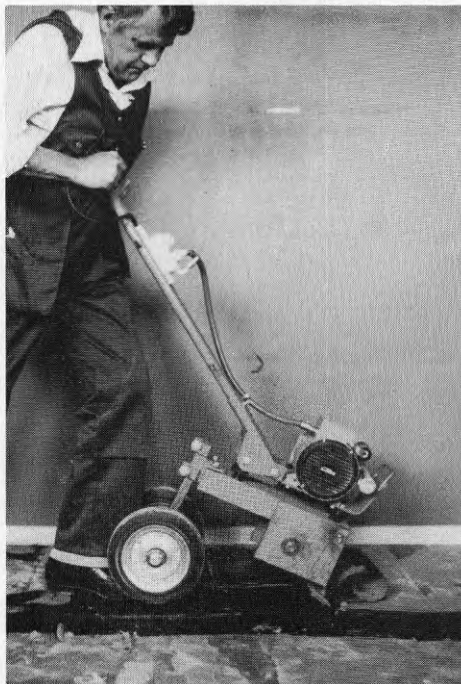
Bild 7  
*Hjulstripper*. Rensning av asfaltimpregnerad papp på betong.

Dessa maskiner är utrustade med elmotorer om 0,65-1,5 kW effekt. De arbetar enligt principen mekaniserad barkspade med en slagfrekvens omkring 3.500 slag/min. Vissa typer är självgående och andra typer skjutes fram med handkraft.

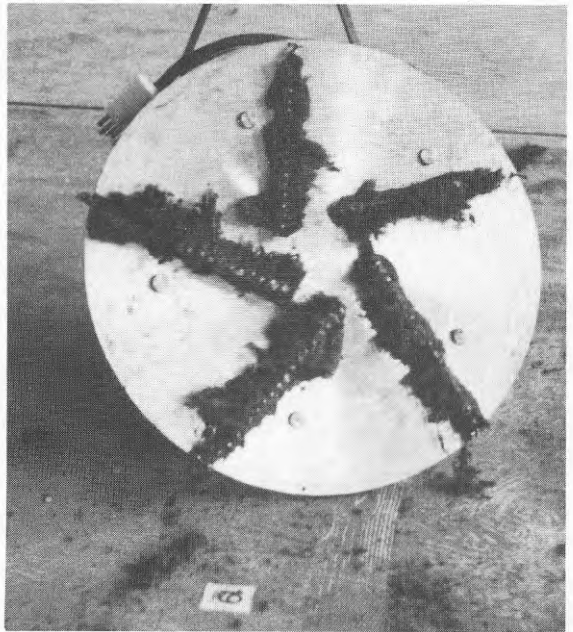
Bild 9  
*Verktyg för slipmaskin, skiva med  
stålspik. (Bildens tagen efter rensning)*

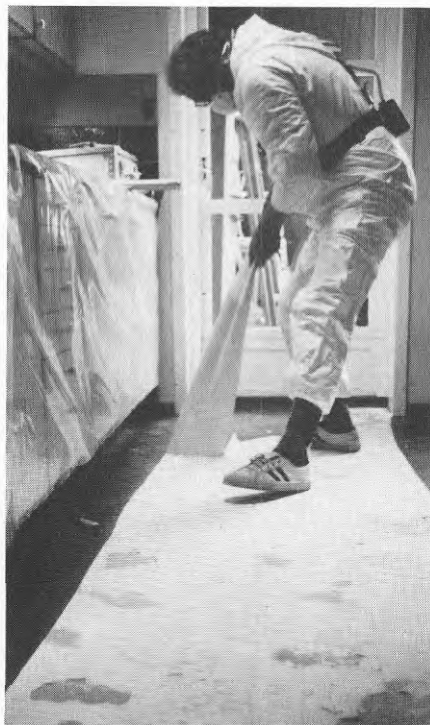
Bild 11  
Utrivning av plastmatta med latexbunden asbestbaksida, limmad på spånskiveunderlag. Mattan delar sig i skum- resp pappskiktet.

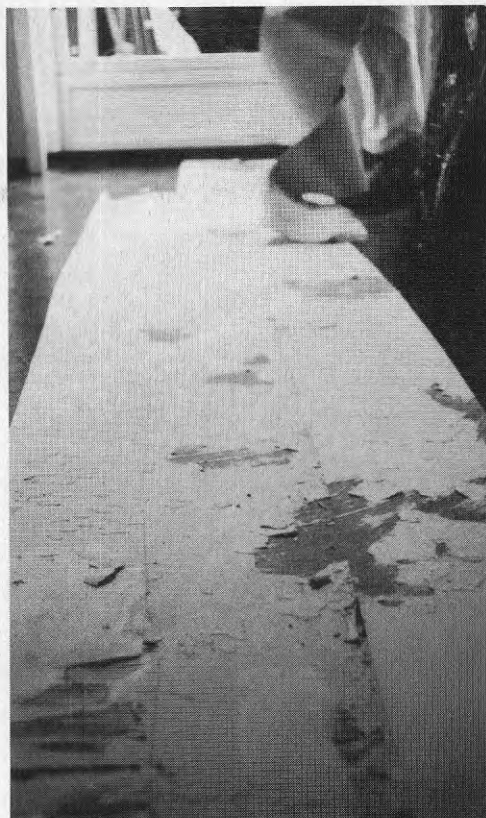
Bild 12  
Kvarsittande material, skum  
och asbestpapp efter utriv-  
ning av ytskiktet.

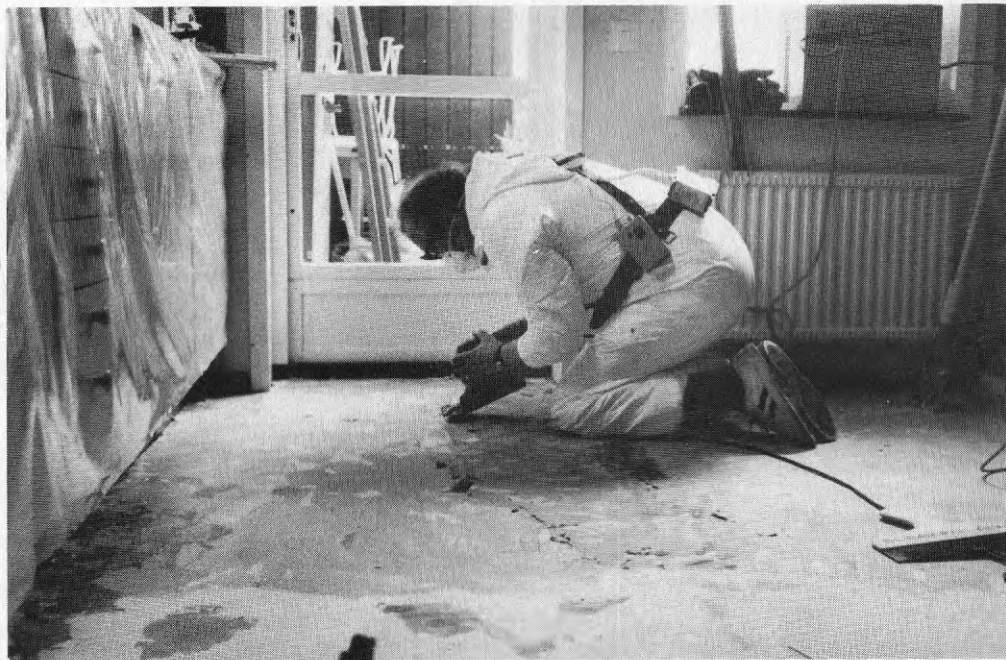
Bild 13 (nedan)  
*Handstripper*. Rensning av kvarsittande  
skum- och asbestrester.  
Mätning av asbestfibrer i luften pågår.

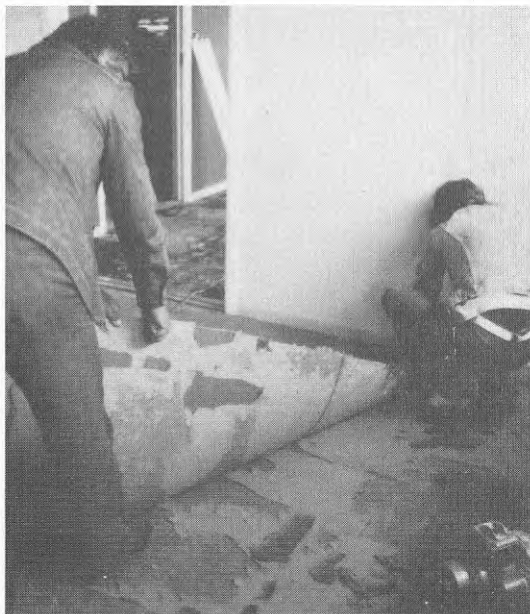
Bild 14  
Utrivning av linoleum lagd på betong-  
golvpapp som fastgnidits mot underlaget  
med kallasfalt.

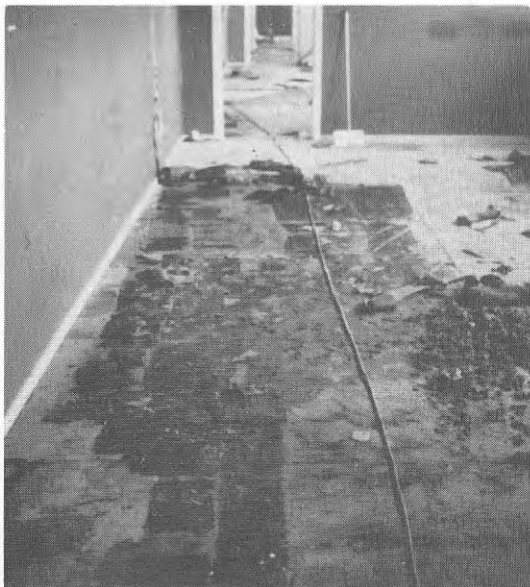
Bild 15  
Resultat av rensning av papprester  
med hjulstripper

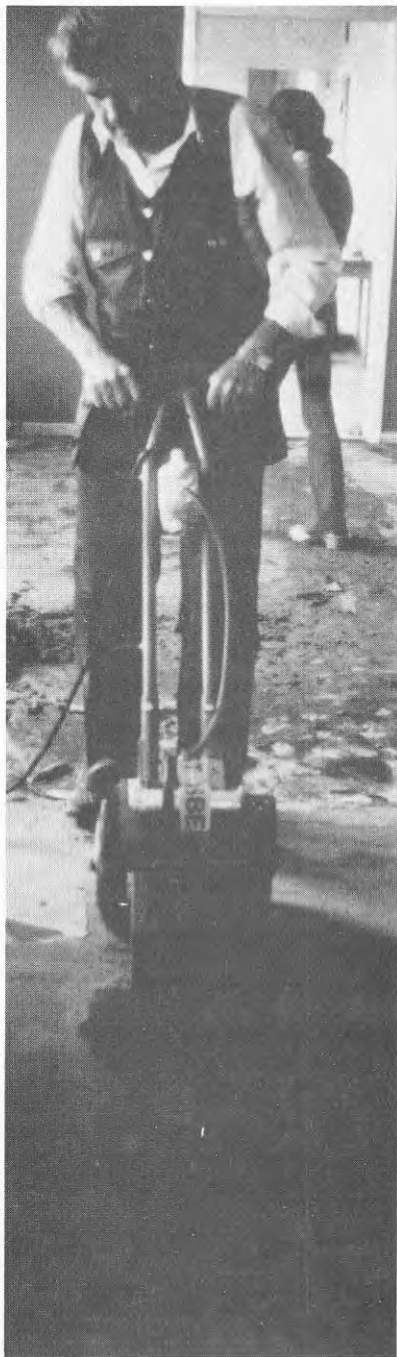
Bild 16  
*Hjulstripper*. Rensning av papp-  
rester efter utrivning av lino-  
leum.

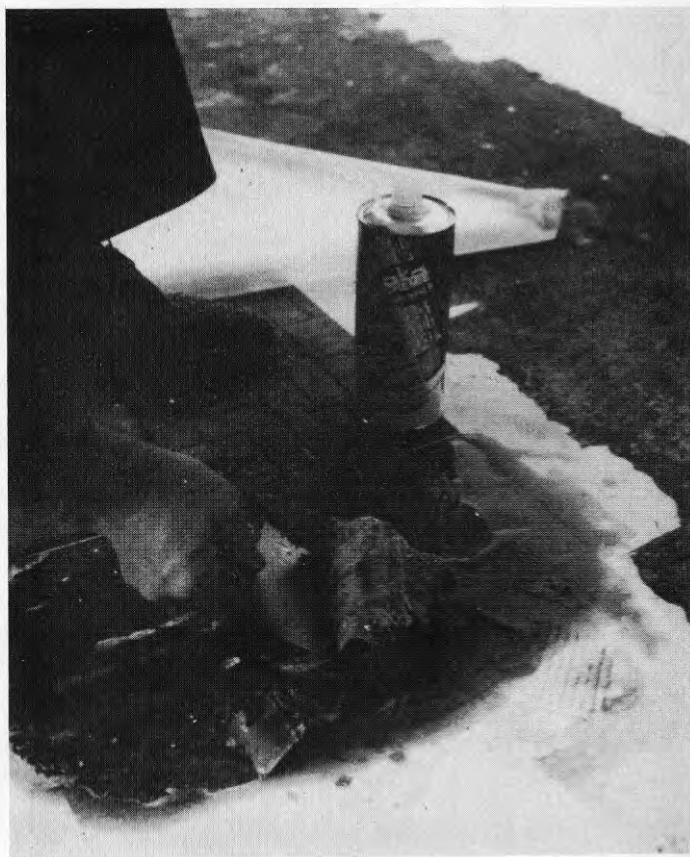
Bild 17  
Mindre prov med upp-  
lösningsvätska. Bort-  
tagning av latexbun-  
den asbestpapp på  
betongunderlag.

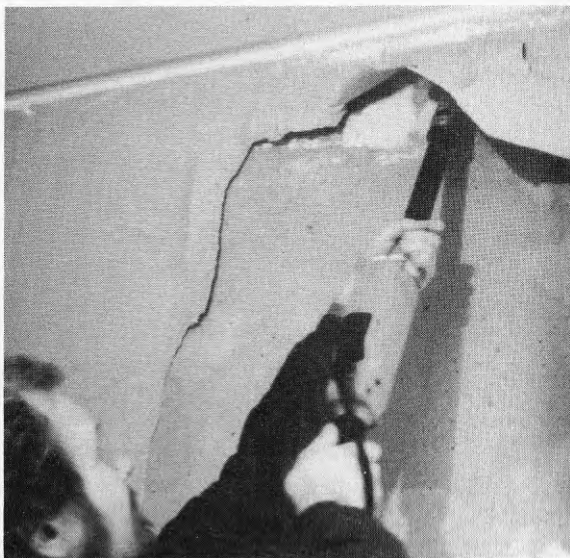
Bild 18  
 Motoriserad tapet-  
 skrapa typ EDG.  
 Rensning av skummad  
 väggbeklädnad på  
 lättbetongunderlag

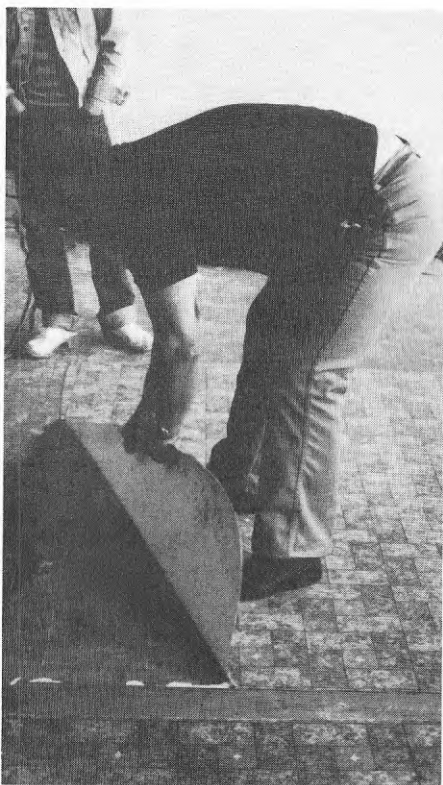
Bild 19

Utrivning av plastmatta som ovanpålagts enligt dra-loss-limsystem. Start utrivning.

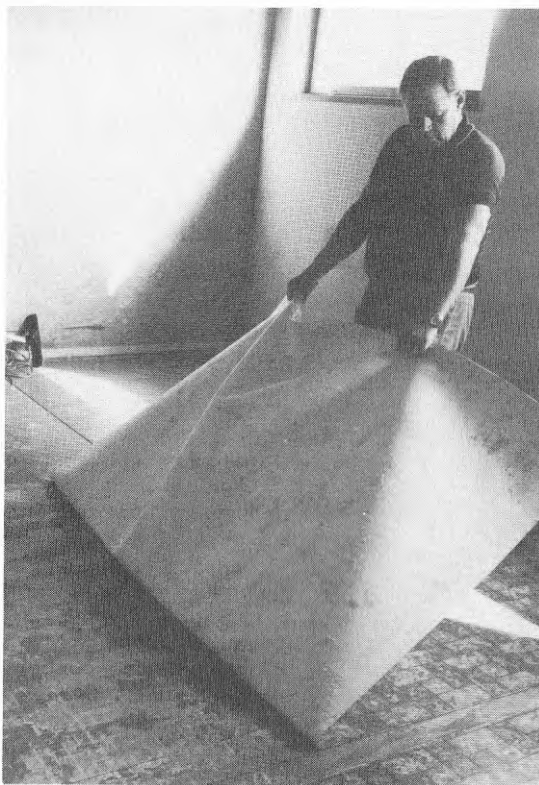
Bild 20

Fortsatt utrivning av plastmatta, med polyester/skumbaksida, limmad på befintlig belygning enligt dra-loss-limsystem.

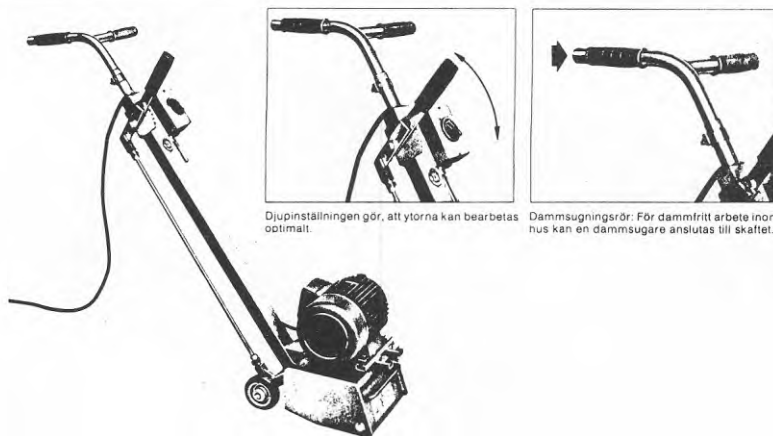
Strål- och stjärnlameller, som passar till att ta bort vägmarkeringar, färgskikt och skyddslager etc.

Djupinställningen gör, att ytorna kan bearbetas ootmätt.

Dämsugningsrör: För dammfritt arbete inomhus kan en dämsugare anslutas till skaltet.

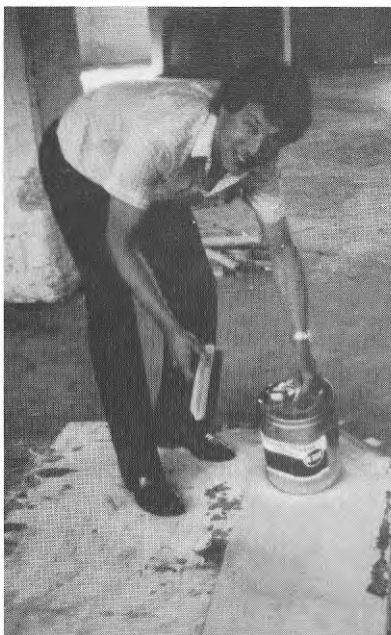
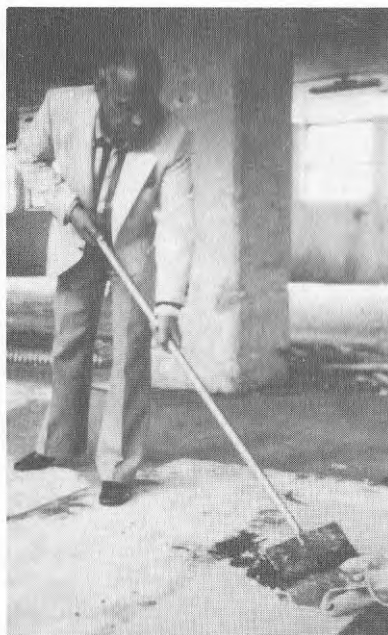
Bild 22, 23

*Upplösningsvätska*, utstrykning av vätskan på rester av skumbak-sida samt borttagning av resterna med golvskrapa efter 20 min verknings-tid

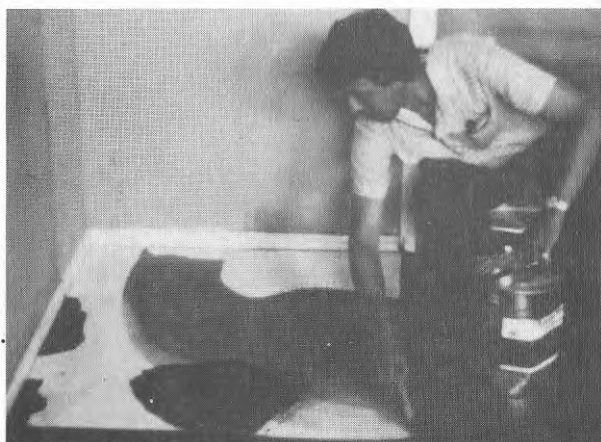
Bild 24

*Upplösningsvätska*, utstrykning av vätska på latexbunden asbest. Efter 30 min kunde materialet lätt ren-sas bort med golv-skrapa
