Inventering av mätmetoder för rörelser i hus och mark

Kåre Bågevik

INVENTERING AV MÄTMETODER FÖR RÖRELSER
I HUS OCH MARK

Denna rapport hänför sig till forskningsanslag
780361-8 från Statens råd för byggnadsforskning
till Tyréns Företagsgrupp AB, Stockholm.

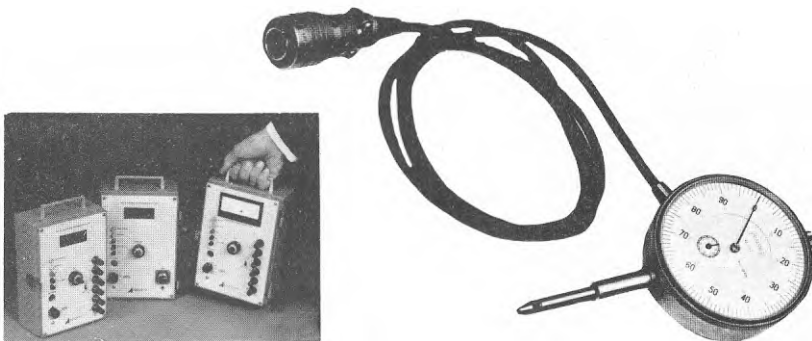
FIGUR 11. Enkla mätbryggor och exempel på en elektrisk indikatorklocka.
