TRÄD OCH MARKSÄTTNINGAR

Åtgärder med träd i sättningskänsliga områden

Bo Arnborg
Roland Palm
Inger Sandberg

Denna rapport hänför sig till forskningsanslag 770284-9
från Statens råd för byggnadsforskning till Stockholms
parkförvaltning, Stockholm.

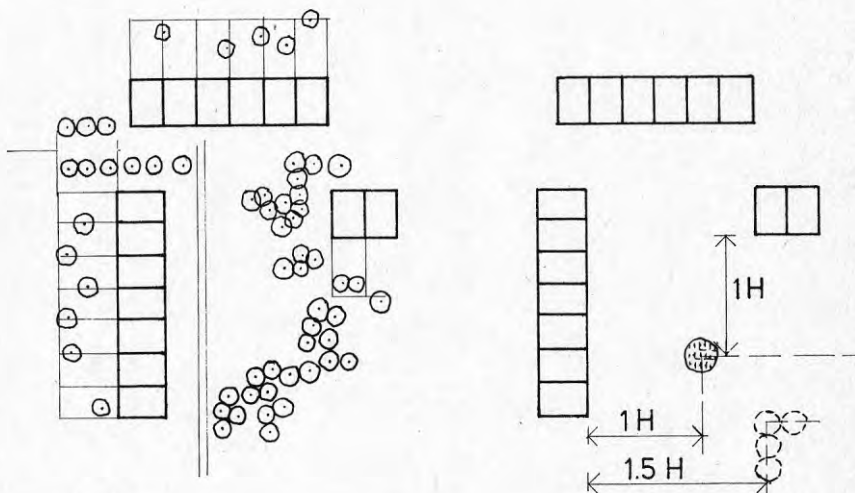
Om dessa avstånd skulle tillämpas på ett 2 vån. radhusområde som visas i figur 1:1 och 1:2 i "Treeless towns" förändras miljön på detta sätt:

Befintliga träd

Träd i området om de rekommenderade avståndet trädhus gäller. Kvar i detta fall en björk.

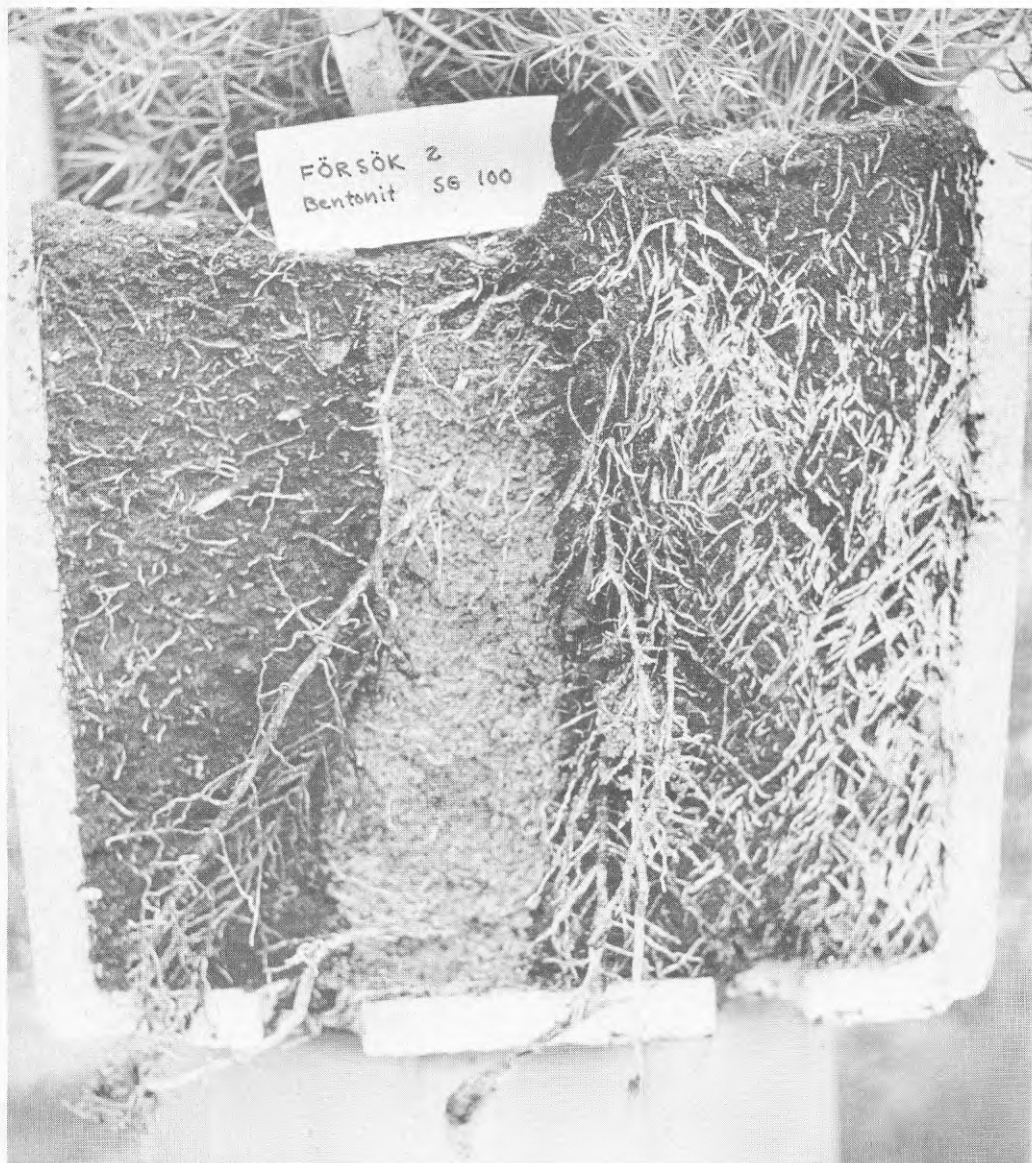
Bild 6:2 Försök med bentonitskärm som rotbarriär. Volclay-bentonit SG 100. Observera att rötterna på högra sidan om skärmen inte beskurits.

na. Ingen skillnad märktes mellan de olika preparaten Volclay SG-40 och Volclay Saline Seal 100. Genomrotningen av jorden föreföll vara lika stor på båda sidor om skärmarna och således hade de inte haft någon som helst effekt som rotbarriärer, se bild 6:1 och 6:2.
