R85:1989

Hissinstallationer i äldre hus

Serieeffekter vid hissmontage

Ulf Andersson

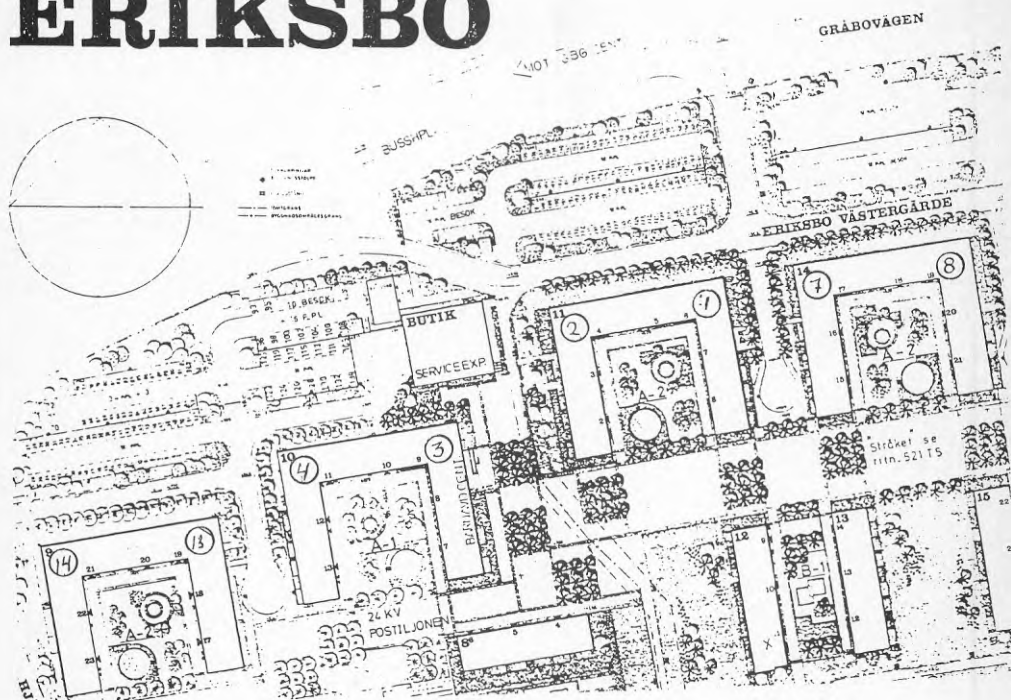
Del av Eriksbo med hissarnas placering inritad

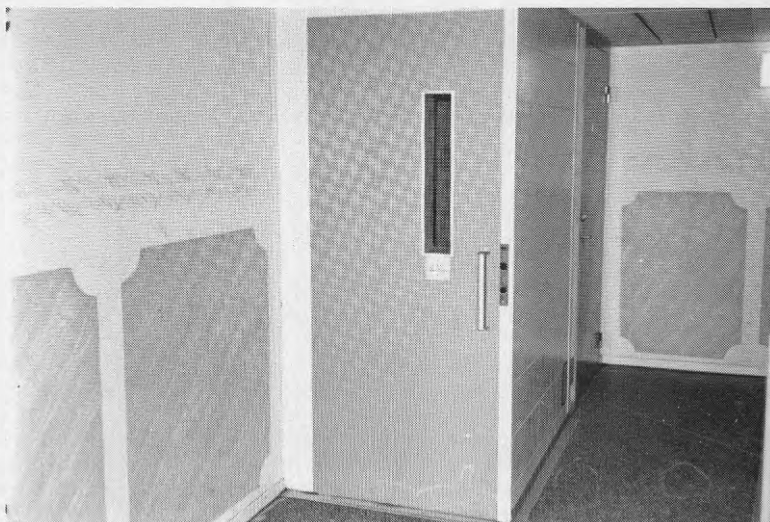
Fig 1:4 Resultatet färdiginstallerad hiss

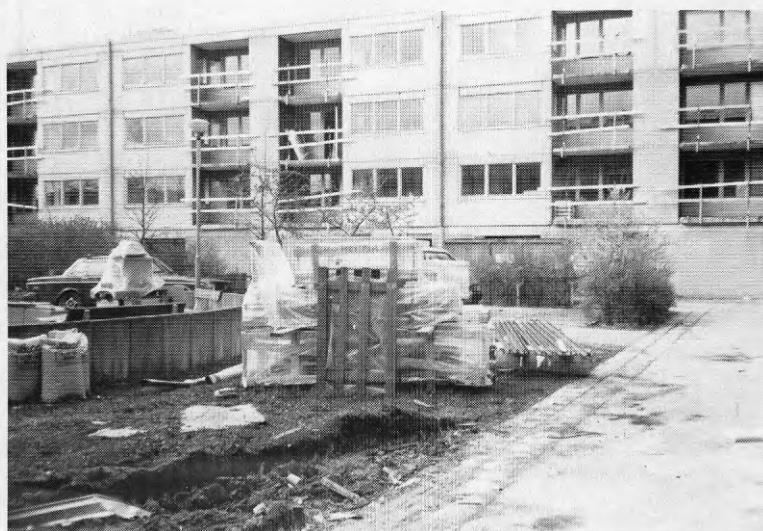
Startläget för hissinstallationen är att hissmaterialet är levererat och upplagt utanför huset ca 20 meter från arbetstället. Håltagningarna i bjälklagen och groppen för schaktbotten är klara. Som skydd över håltagningen har utlagts trampsäkra luckor i stället för skyddsräcken.

Fig 222. Materialet levererat på gårdsplanen

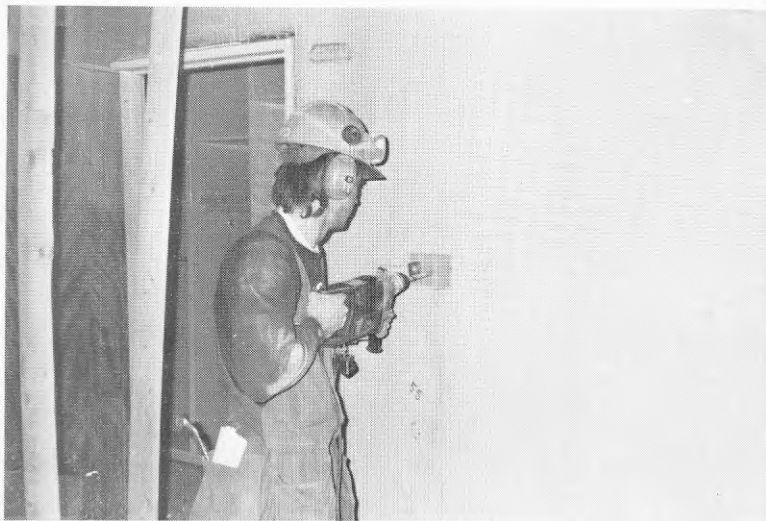
Hissinstallationen startar med montering av gejderfästen och gejdrar. Gejderfästena fastsättes i trapphusväggen. Fästena lodas och måste på grund av väggarnas lutning justeras så att fullständig lodlinje erhålls. Därefter uppsättes de båda gejderskenorna som är i tre delar vardera vilka hopskarvas.

Fig 223. Gejderfäste monteras

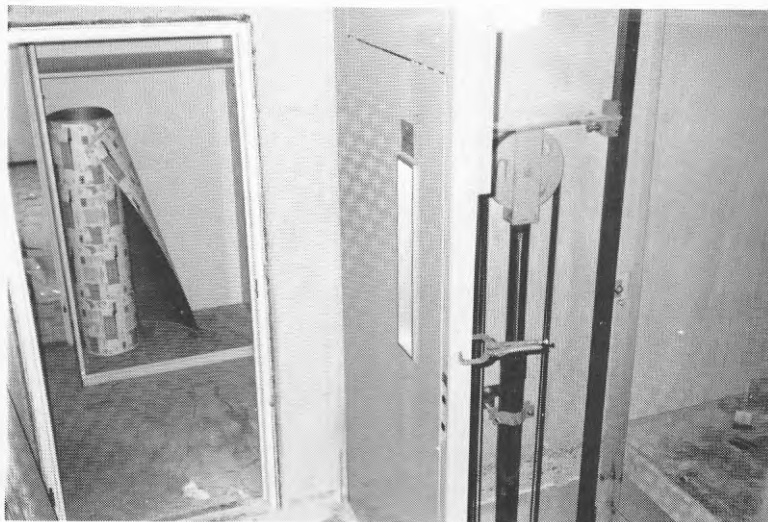
Nästa aktivitet efter korgmontaget är uppsättning av fronter. Fronterna fästes i jordalskenor som monterats i bjälklagskanalerna. Fronterna lodas och justeras noggrant i förhållande till hisskorgen. I Eriksbo har hissplaceringen medfört att hissdörren står mot tamburdörren. Detta är olyckligt men på grund av den låga åkfrekvensen har inga olägenheter uppstått.

Fig 226. Front med hissdörr uppsatt

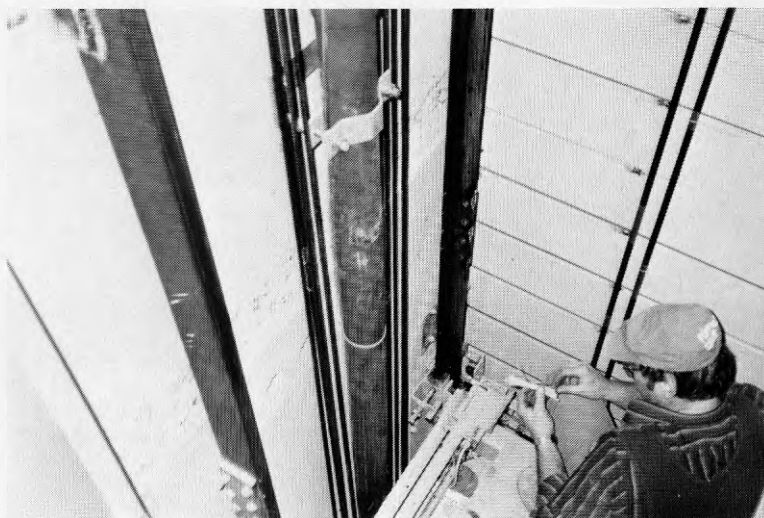
Brytarna och säkerhetsutrustning monteras dels på fronterna och hisschaktet, dels på hisskorgen. För att underlätta arbetet monteras viss utrustning i samband med montaget av schaktväggarna.

Fig 228. Installation i schakt

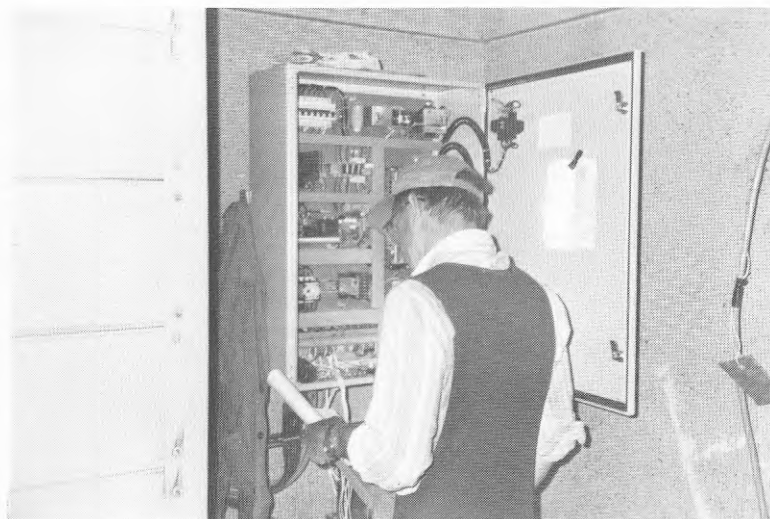
Ovanstående arbeten som också kallas elektrifiering av hissen omfattar förutom inkoppling av alla manöverorgan och ledningar även inkoppling av säkerhetsutrustning, belysning i hisschakt, nödbelysning fotocelr mm. Arbetet sker parallellt i hisskorg och hissmaskinrum.

Fig 229. Installation hissmaskineri
