**R103:1990**

**Renovering av undergolv  
vid ROT-arbeten**

**En utvecklingsansats**

Denna rapport hänför sig till forskningsanslag 870425-3  
från Statens råd för byggnadsforskning till KTH,  
Byggnadsekonomi och organisation, Stockholm.

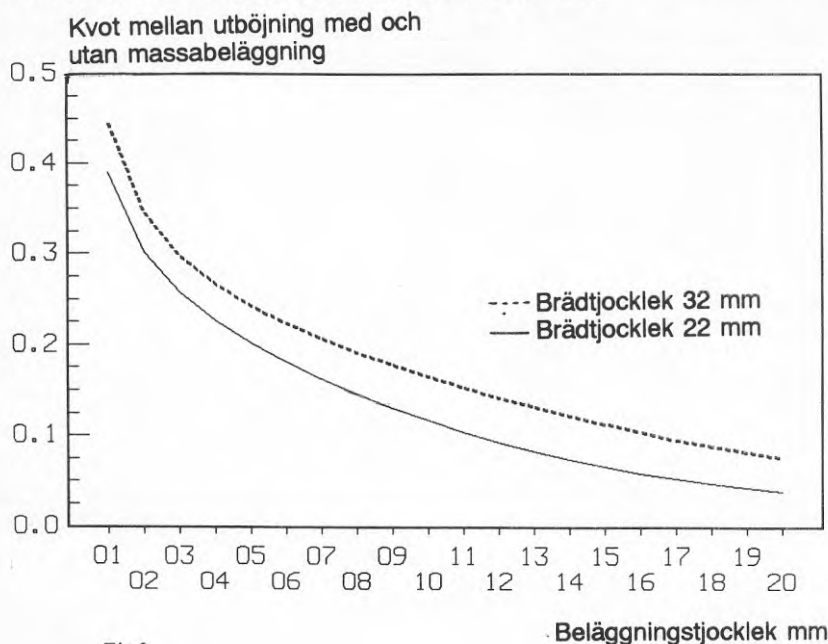
Fig 2.

På x-axeln anges kvoten mellan utböjning med och utan pålagt avjämningskikt och på y-axeln anges avjämningskiktets tjocklek. De två kurvorna visar det beräknade sambandet mellan ovanstående storhet för två brädddimensioner, 22 och 32 mm. Kupningsrörelsen minskar kraftigt med ökad beläggningstjocklek vid tunna beläggningar för att senare plana ut när tjockleken närmar sig brädans tjocklek.

I nedanstående figur 2 redovisas resultatet av denna beräkning. På ena axeln redovisas tjockleken hos avjämningsmassan (E-modulen har i beräkningen förutsatts vara 10 GPa för avjämningsmassan och 0,5 GPa för trävirket vinkelrätt mot fibreerna) och på den andra axeln redovisas reduktionen i utböjning, kvoten mellan utböjning med avjämningsmassa och utböjningen hos en obehandlad bräda. Sambandet redovisas för två brädtjocklekar, 22 och 32 mm. Beräkningen förutsätter vidare att sprickor utvecklats mellan varje brädfog samt att brädernas spikning mot underlaget ej förhindra kupningsrörelsen.

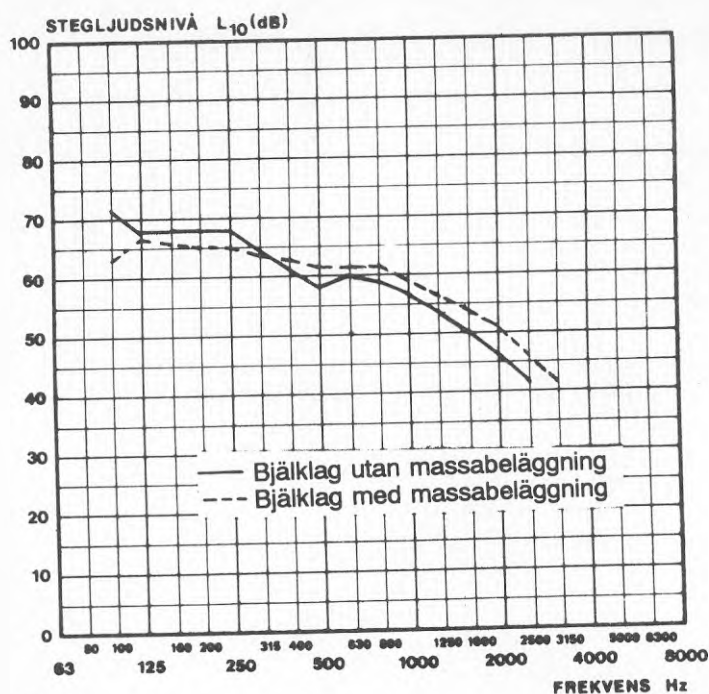
Fig 3.

Av diagrammet framgår att vid låga frekvenser får man en minskning av stegljudsnivån medan denna ökar vid höga frekvenser. Mönstret är alltså likartat det som erhållits vid laborieförsöken, se avsnitt 8. Avjämningsmassan dämpar vid låga frekvenser. Vid höga frekvenser ökas överföringen via balkarna mera än vad massan dämpar vibrationerna i golvpanelen. I detta fall utfördes mätningarna med bjälklag utan matta.

På kv Bofinken kunde stegljudsmätningar utföras på två bjälklag ovan varandra, ett med rent brädgolv och ett med beläggning av i genomsnitt 9 mm avjämningsmassa, Ardex K15, med en ytvikt om ca 17  $\text{kg/m}^2$ . Golvbrädernas ytvikt uppskattas till 12  $\text{kg/m}^2$ .

Resultatet av stegljudsmätningarna redovisas i diagramform i figur 3 nedan.

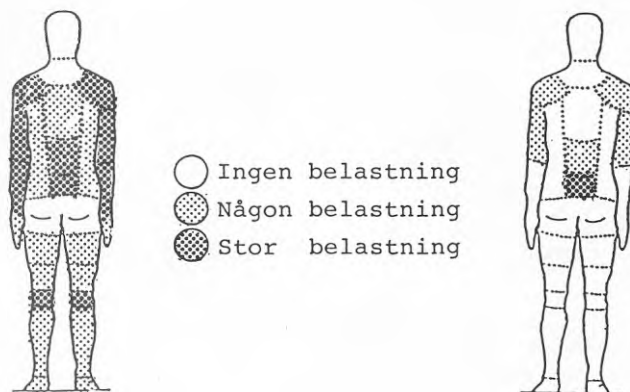
Fig 4. Traditionell metod.

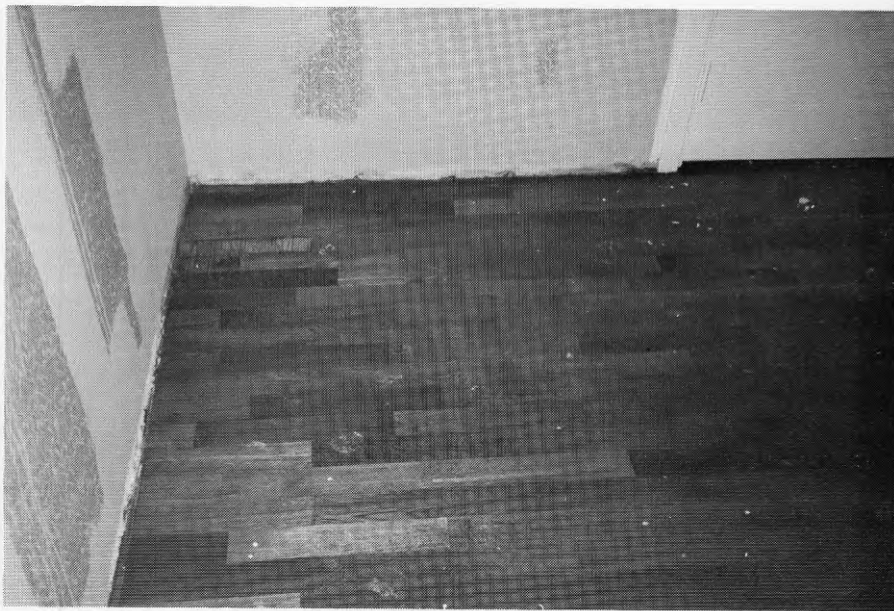
*Fig 5. Exempel på golvyta Bjurslättshemmet.*

På detta objekt har man valt att renovera golven med en 19 mm's spånskiva lagd på plastfolie ovanpå den befintliga sanden. Arbetet plus material har lagts ut på en underentreprenör.

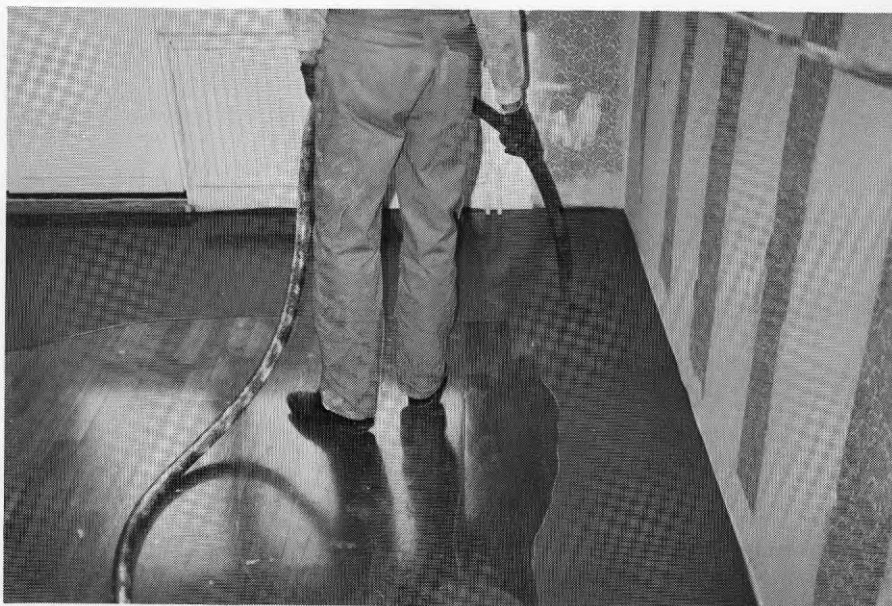
*Fig 6. Maskinell utläggning.*

Vid ett av försöken användes en maskinell utrustning för utläggningen av avjämningsmassan (se fig.) vilket innebär att man i stort sätt eliminerat flera dåliga arbetsställningar.

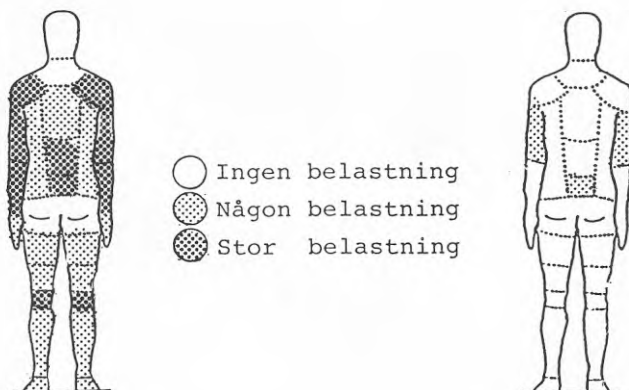
Fig 7. Traditionell metod

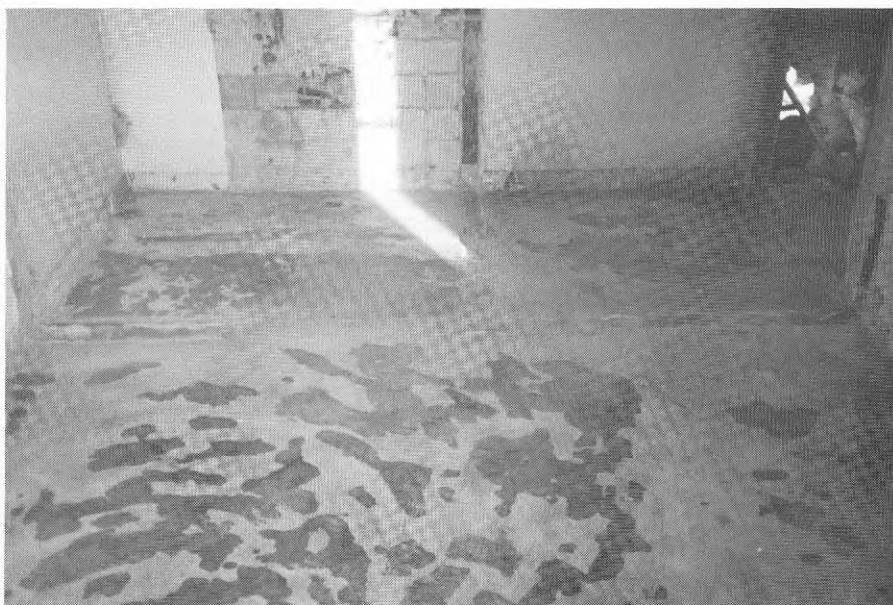
Fig 8. Exempel på golvyta Vipeholmssjukhus.
