R86:1990

Renoverade flacka tak

**Erfarenheter från 500
omläggningar**

Rune Hanson

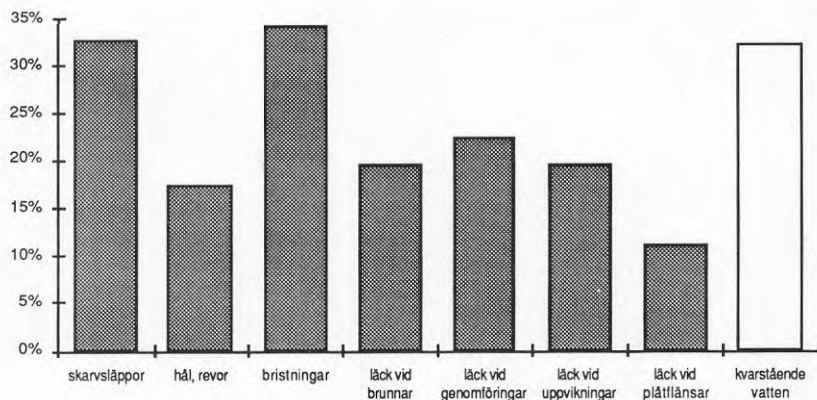
Figur 4.8. Skador på 500 tak före ombyggnad.
