R42:1990

**Idrifttagning av  
installationssystemen i  
Stockholmsprojektet**

**Byggforskningsrådet**

**IDRIFTTAGNING AV INSTALLATIONSSYSTEMEN I  
STOCKHOLMSPROJEKTET**

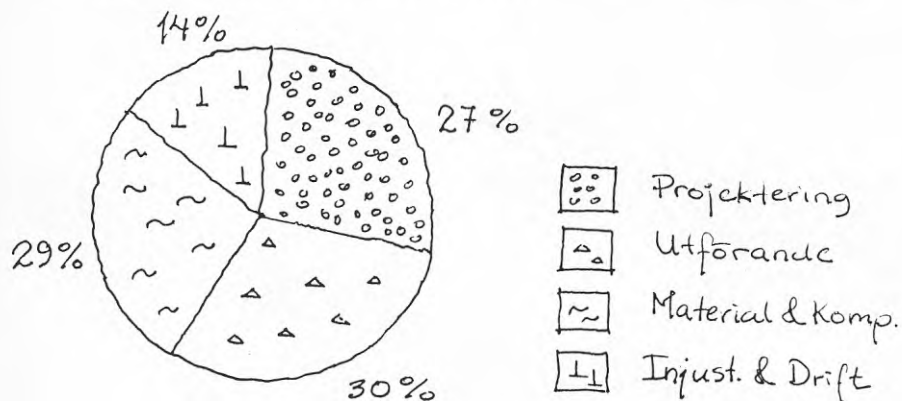
Figur 1. Andelen fel med olika orsaker i installationssystemen i Stockholmsprojektet.

Orsaksgrupp	Aktör	Antal
Projekteringsfel	Projekteringsamordning	4
	Energisystemprojektör	17
	VS-projektör	6
	Ventilationsproj.	6
	Styr- & reglerpr.	3
	Elprojektör	1
Utförandefel	Utförandesamordning	4
	Byggtreprenör	2
	Rörentreprenör	10
	Ventilationsentrepr.	13
	Kylentreprenör	6
	Styr- & reglerentrepr.	10
	Elentreprenör	0
Material & komp.	Byggmaterial	0
	Rördel	8
	Ventilationsdel	19
	Styr- & reglerutrustn.	10
	Elmaterial	1
Injusteringsfel	Rörentreprenör	2
	Ventilationsentrepr.	8
	Kylentreprenör	2
	Styr- & reglerentrepr.	3
	Elentreprenör	0
Driftfel	Fastighetsförvaltn.	3

Tabell 1. Antal fel av olika orsaker. Antalet registrerade fel i undersökningen var 110. Många fel bedömdes ha flera än en orsak och därför blir totalsumman i tabellen större.

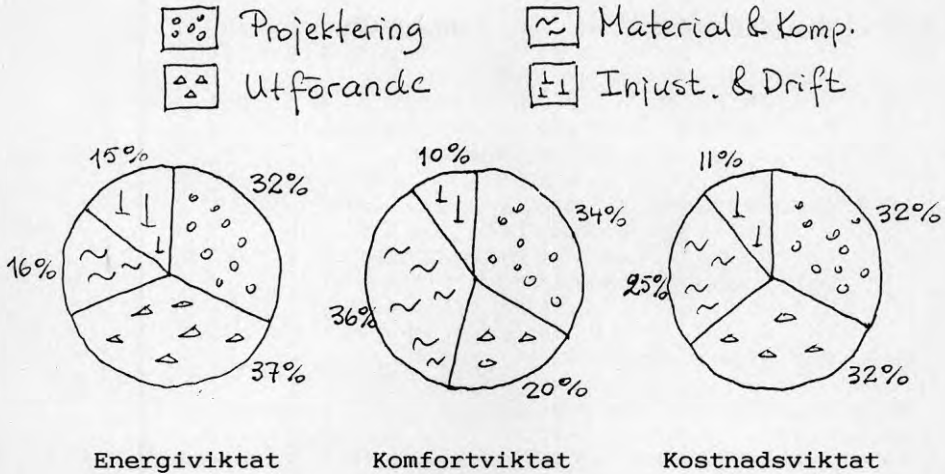
Figur 2. Felens orsaker viktade med avseende på hur stor konsekvens felet haft på energiförbrukning, boendekomfort och kostnader. Projekterings- och utförandefelens inverkan på energiförbrukningen är större än övriga orsaker medan boendekomforten starkt påverkas av material- och komponentfel.

Andelen fel som kunnat hänföras till projektering var avsevärt lägre i denna undersökning än vad som ibland påstås vara fallet i byggbranchen, speciellt hos byggtreprenörerna. Jag påstår inte att det som här redovisas är den absoluta sanningen. På grund av att tiden trots allt varit begränsad för idrifttagningen har vi inte kunnat hitta alla fel och andelen fel av olika orsak påverkas förstås av detta. Om vi haft hur mycket tid som helst till vårt förfogande hade vi säkerligen hittat fler projekteringsfel och fler utförandefel. Vi hade knappast hittat många fler material-, komponent-, injusterings- eller driftfel eftersom dessa är lättast att upptäcka.

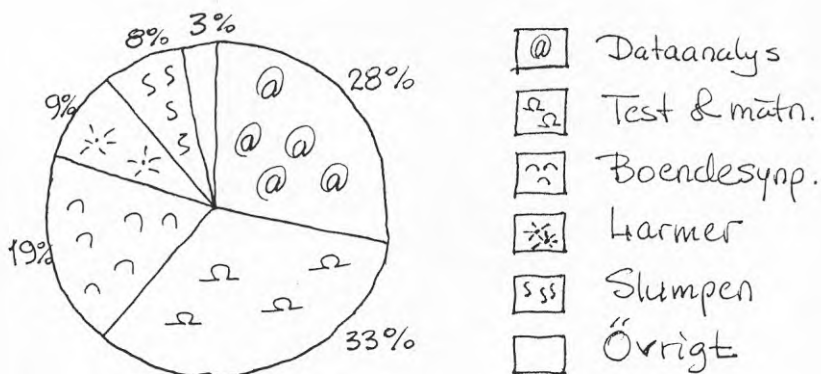
Figur 3. Andelen fel som hittats med olika metoder. En mycket stor andel av felen, har hittats på grund av den aktiva idrifttagningen som utförts av EHUB. Det är naturligtvis omöjligt att säga hur många av dessa fel som hade hittats utan en aktiv idrifttagning men siffran tyder på att behovet av en utökad idrifttagning i alla normala byggnader är stort.

[a] Dataanalys    [~] Boendesynp.    [sss] Slumpen  
 [P] Test & Mät.    [✱] Larmer    [ ] Övrigt

Felsökningen har som nämnts i kapitel 4 skett på många olika sätt och nedan visas hur stor andel av felen som upptäckts på de olika sätten. Felen har även sammanställts med den viktning m a p energi, komfort och kostnader som tidigare beskrivits.

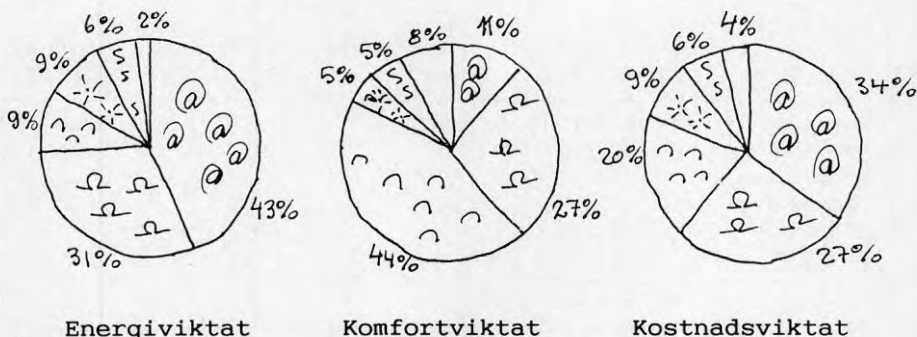
Figur 4. Här har varje fel, uppdelat på hur det upptäckts, viktats med avseende på energi, komfort och kostnader. Nyttan av de olika sätten att felsöka varierar kraftigt med vilken konsekvens felet har. För att hitta fel som ger en högre energiförbrukning är analys av mätdata en bra metod. Denna metod är däremot inte tillräcklig för att hitta fel som ger försämrad boendekomfort. För att hitta sådana fel måste man ta in de boendes synpunkter, helst genom en intervjuundersökning, och dessutom ofta besöka husen.

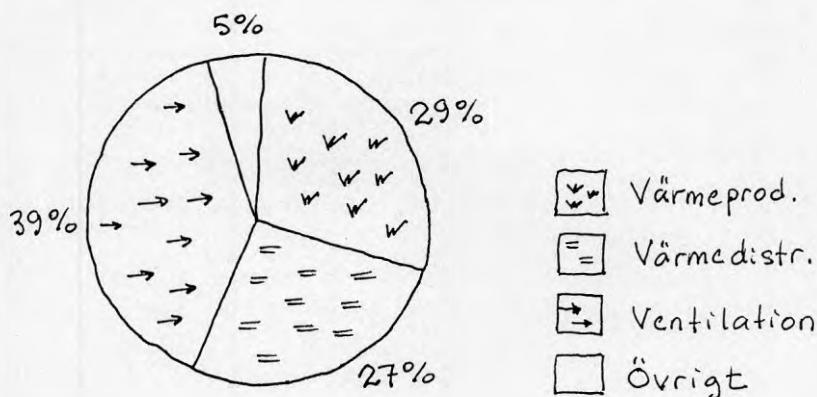
Figur 5. Andel fel tillhörande de olika installationssystemen. De flesta felen har hittats i ventilationssystemen.

Huvudsystem		Delsystem	Antal
Värmeproduktion	32	Värmepumpar	20
		Styr- och reglerfel	17
		Solfångare	9
		Temperaturnivåer	5
		Komponentfel	5
		Elpannor	4
		Fjärrvärme	1
Värmedistribution	30	Varmvattenberedning	17
		Luftburen värme	8
		Komponentfel	8
		Vätskeburen värme	6
		Styr- och reglerfel	6
		Akkumulatorer	5
		Temperaturnivåer	3
		Ventilation	43
Komponentfel	13		
Styr- och reglerfel	12		
Frånluft	11		
Spjäll och don	8		
Solfångare	8		
Övrigt	5	Komponentfel	4
		Styr- och reglerfel	1

Tabell 3. Antal fel i olika installationssystem. De flesta fel berörde flera delsystem och därför är det totala antalet i tabellen större än antalet fel.

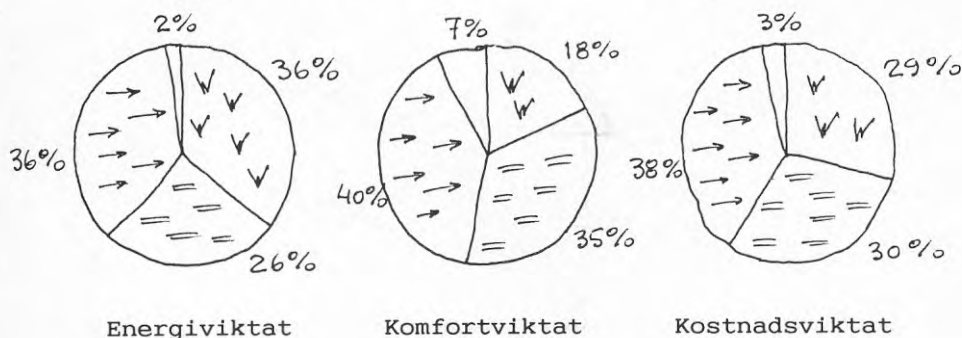
Figur 6. Konsekvensen av fel i olika installationssystem sedan de viktats med avseende på energi, komfort och kostnad.

Sedan felens konsekvens vägts in kan man se att:
