**UTVÄNDIGT TRÄ - KLIMAT, SKADOR
OCH LIVSLÄNGD**

Kurt Jutengren
Bo Carlsson

Denna rapport hänför sig till forskningsanslag
880312-0 från Byggforskningsrådet till Statens
provningsanstalt, Borås.

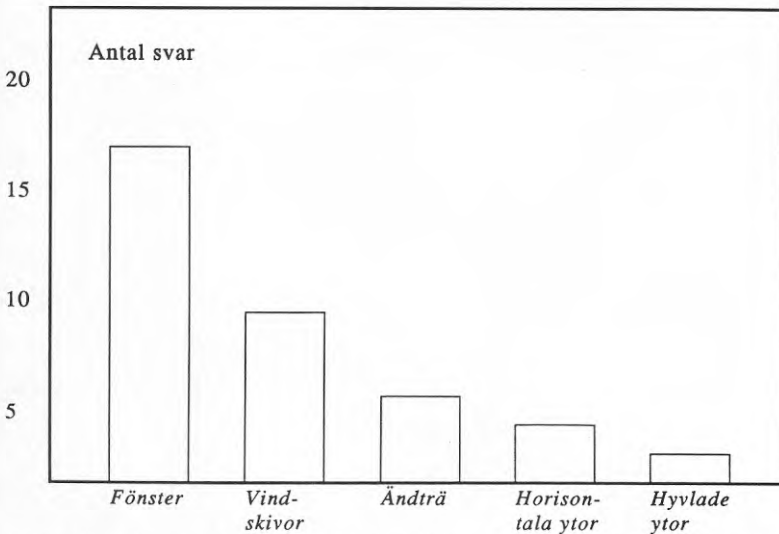
Fönster (bågunderstycke och nederdel av bågsidstycke), vindskivor, ändträ samt horisontala och hyvlade ytor.

Figur 2. Byggnadsdelar där ytbehandlingen bedömts ha den kortaste livslängden.

På fönster anges att kittfalsen ofta utgör den svaga punkten. Ändraskador uppkommer oftast vid anslutning mot socklar och lister samt vid panelslut mot mark där markavståndet är för kort.

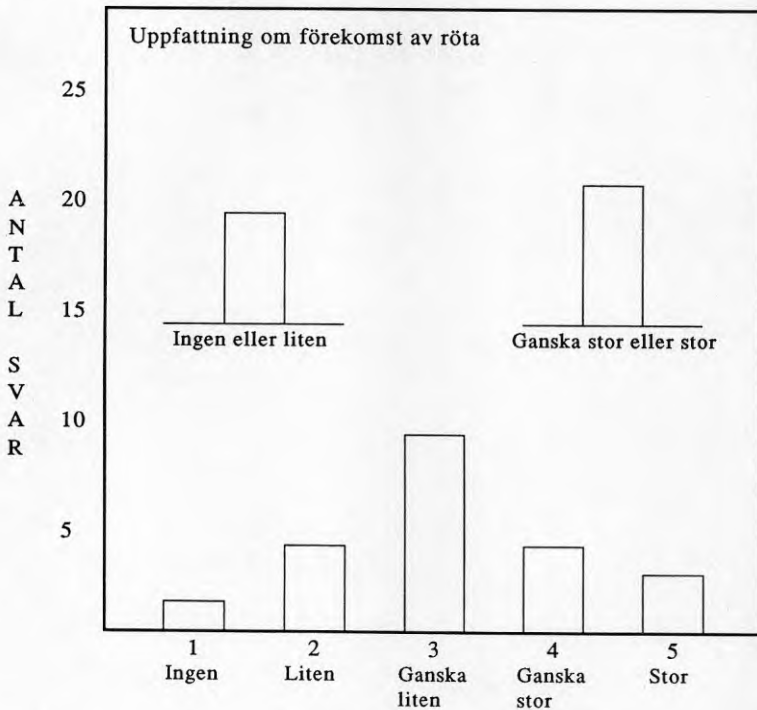
Figur 3. Uppfattning om förekomst av röta

Rötskador förekommer i mindre omfattning i Norra Norrland än i de övriga delarna av landet. Tolv av respondenterna anger att påträffade rötskador har ett direkt samband med latexmålning innebärande grund- och täckmålning med latexfärg. Rötskador i samband med alkyd och linoljemålning förekommer sällan.

En tredjedel av de tillfrågade anser förekomst av röta som ganska stor eller stor.

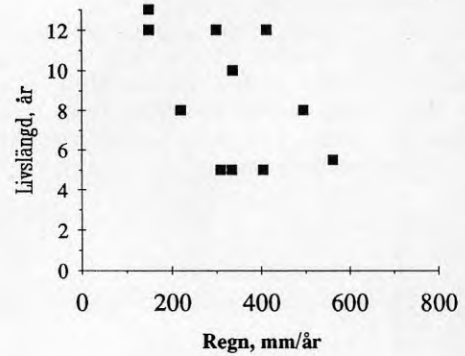
A. Alkydfärg på fasad mot syd.

B. Alkydfärg på fönster mot syd.

C. Linoljefärg på fasad mot syd.

D. Linoljefärg på fönster mot syd.

E. Latexfärg på fasad mot syd.

F. Rödfärg på fasad mot syd.

Figur 4 A - F. Livslängder hos fasader och fönster mot syd för olika färgtyper i förhållande till årsmängd av nederbörd i form av regn.

Några av resultaten från denna undersökning har åskådliggjorts i Figur 4 A-F. Livslängdsuppgifterna från olika orter har plottats mot uppgifterna om genomsnittliga årsmängder regn inom respektive ort. Dessa resultat är representativa även för den andra undersökta nederbördsfaktorn antal dygn med nederbörd i form av regn.

På grund av den stora spridningen kan inga signifikanta samband anses föreligga mellan de angivna livslängderna och fuktbelastningen uttryckt som årsnederbörd i form av regn (beräknade korrelationskoefficienter varierar mellan 0,24 - 0,51).

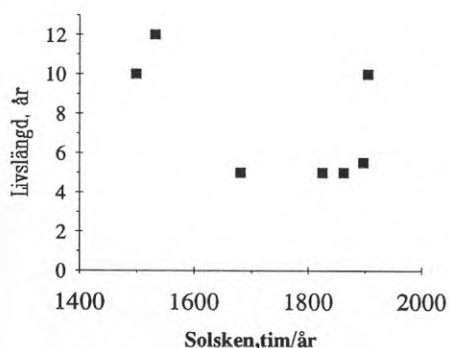
A. Rödfärg på fasad mot syd.

B. Linoljefärg på fasade mot syd.

Figur 5 Livslängder hos fasader mot syd för rödfärg och linoljefärg i förhållande till antal soltimmar per år.

UV-ljusets betydelse för olika färgers nedbrytning är väl känd. De färgtyper som mest påverkas är lasyrfärger och kritande färger som linolje- och rödfärg. De två sistnämnda färgtypernas livslängders förhållande till antal soltimmar visas i *Figur 5*. I diagrammen har endast de livslängdsuppgifter upptagits som hämtats från de orter varifrån uppgifter om antalet soltimmar funnits tillgängliga.

Av diagrammen framgår att det varken för linoljefärg eller rödfärg kan påvisas några signifikanta skillnader i livslängd beroende på olika antal soltimmar (beräknade korrelationskoefficienter 0,44 för rödfärg och 0,08 för linolja). Inte heller på denna nivå kunde således några signifikanta samband mellan livslängder och enskilda klimatfaktorer påvisas. De utförda undersökningarna innefattar dock ett flertal osäkerhetsfaktorer. I vissa fall kan olika uppfattningar om den normala livslängden hos färger inom samma ort förekomma, lokala variationer beträffande klimatet kan förekomma inom vida gränser och sannolikt har samspelseffekter mellan olika klimatfaktorer större betydelse än varje faktor för sig.

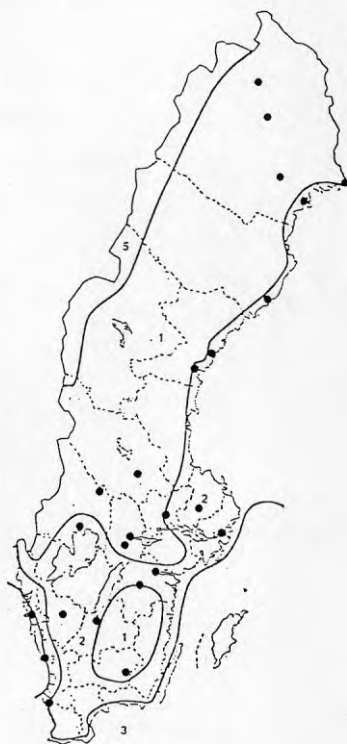
Zon	Regnmängd kg/m ²	
	Årsmedel- värde	Max dygns- värde
1	150	30
2	300	45
3	450	55
4	550	70
5	100-400	lokalt be- roende

Figur 6. Karta utvisande slagregnszoner enligt Järnmark (8).

Av större intresse torde olika grad av slagregnsbelastning vara. En indelning av landet i slagregnszoner har utförts av Järnmark (8), se även (9) och denna indelning tillämpas vid klassning av fönster med hänsyn till bland annat regntäthet. (SBN godkännanderegler "Fönster" (10)). Indelningen omfattar fem olika zoner med fritt slagregn i utsatt läge enligt följande figur:

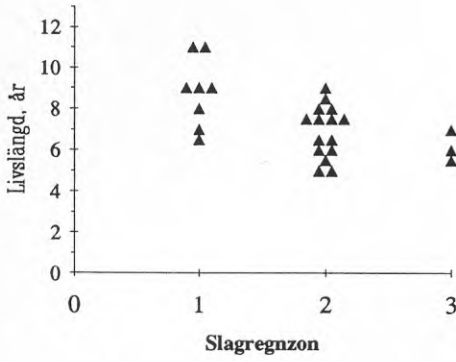
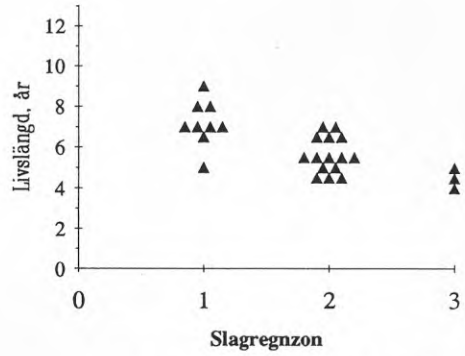
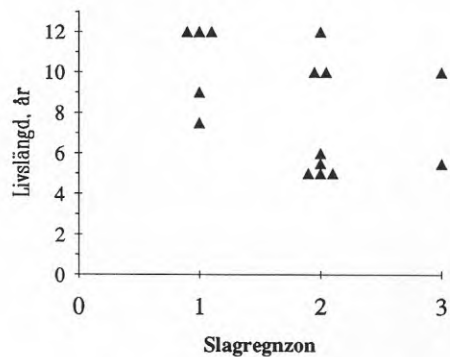
A. Alkydfärg på fasad mot sydväst.

B. Alkydfärg på fönster mot sydväst.

C. Linoljefärg på fasad mot sydväst.

D. Linoljefärg på fönster mot sydväst.

E. Latexfärg på fasad mot sydväst.

F. Rödfärg på fasad mot sydväst.

Figur 7. Livslängder hos fasader och fönster mot syd och väster, för olika färgtyper i förhållande till slagregnszoner enligt Järnmark (8).

En gruppering av de angivna livslängderna hos olika färgtyper med hänsyn till slagregnszoner återfinns i Figur 7.

Bortsett från rödfärg kan man se att livslängderna hos de övriga färgerna, trots en stor spridning, minskar konsekvent med ökande slagregnsbelastning. Indelning av landet i olika områden med hänsyn till slagregnsmängder är således en faktor i makroskala som skulle kunna utgöra ett underlag för miljöklassning.
