# Radonätgärders beständighet

R50: 1993

## **RADONÅTGÄRDERS BESTÄNDIGHET**

**Bertil Clavensjö  
Bengt E Erikson**

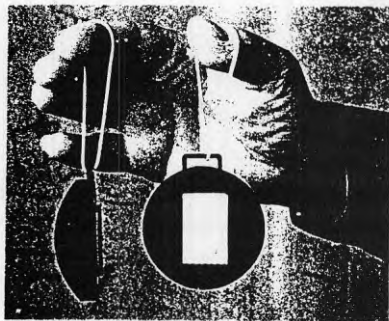
Figur 3.1. Spårfilm i dosa.

Kontrollmätningarna, som ingår i detta projekt, har utförts med spårfilm i dosa enligt SSIs metodbeskrivning i88-04 nr 1. Figur 3.1. Detektorerna har levererats och analyserats av SGAB i Luleå. Utplacering i rummen och intagning har ombesörjts av Bengt E Erikson för husen i Gävle, Sandviken och Falun och av personal från Bjerking Ingenjörbyrå AB vad gäller husen i Upplands Väsby, Sollentuna och Täby. Mättiden har varit cirka tre månader och infallit under perioden december 1990 till och med april 1991.

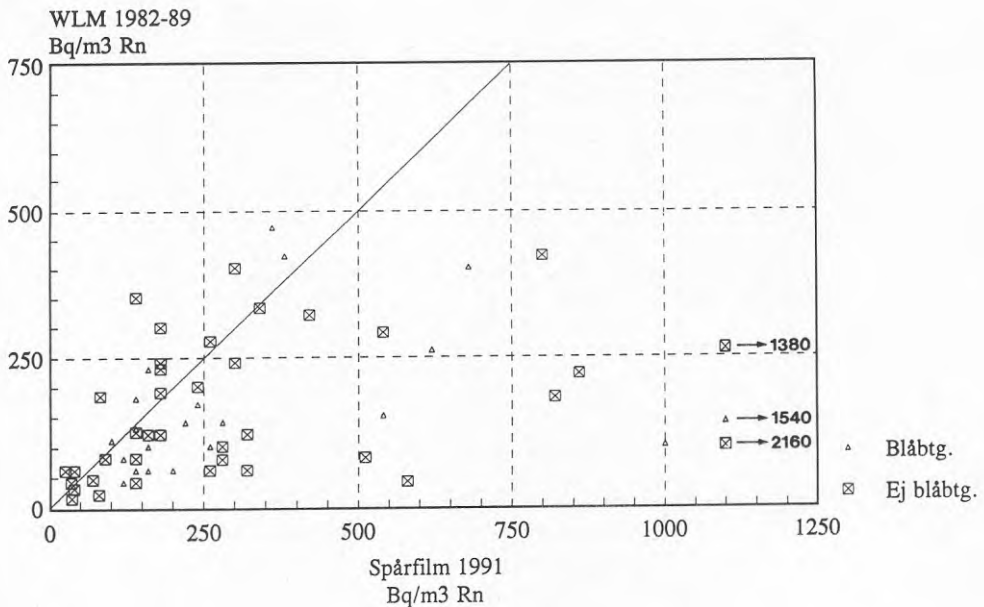
Figur 3.2. Jämförelse av radonhalter erhållna vid mätning med WLM 300 eller WLM 30 efter åtgärd och spårfilm i dosa vid kontrollmätningen.

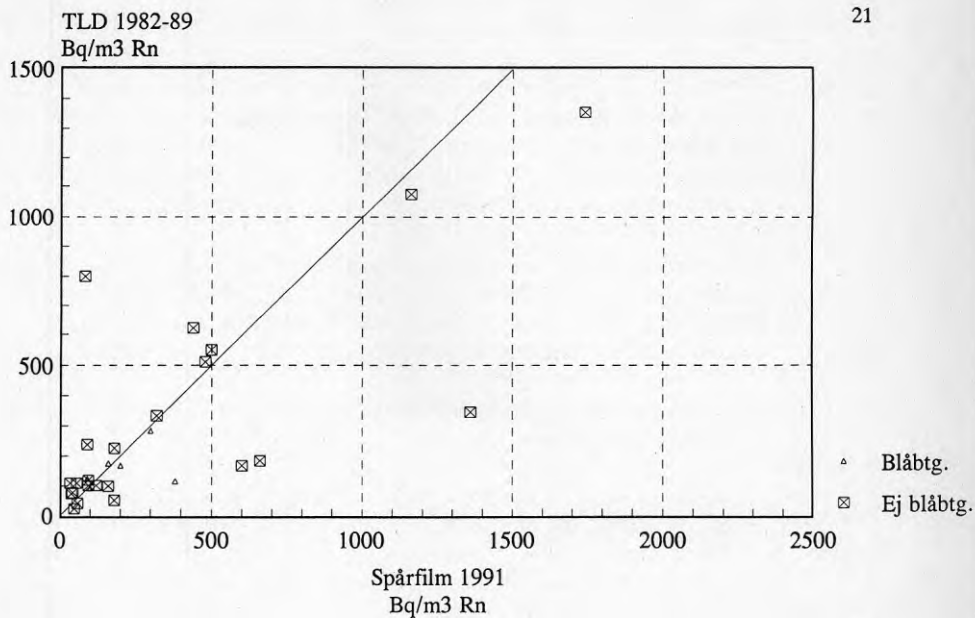
Figur 3.3. Jämförelse av radonhalter erhållna vid mätning med TLD-instrument efter åtgärd och spårfilm i dosa vid kontrollmätningen.

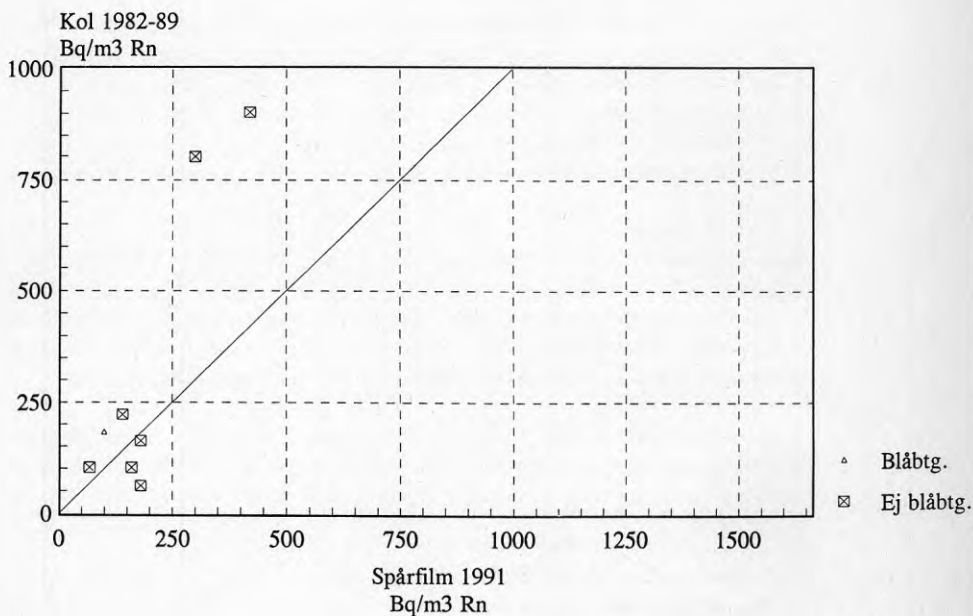
Figur 3.4. Jämförelse av radonhalter erhållna vid mätning med aktivt kol efter åtgärd och spårfilm i dosa vid kontrollmätningen.

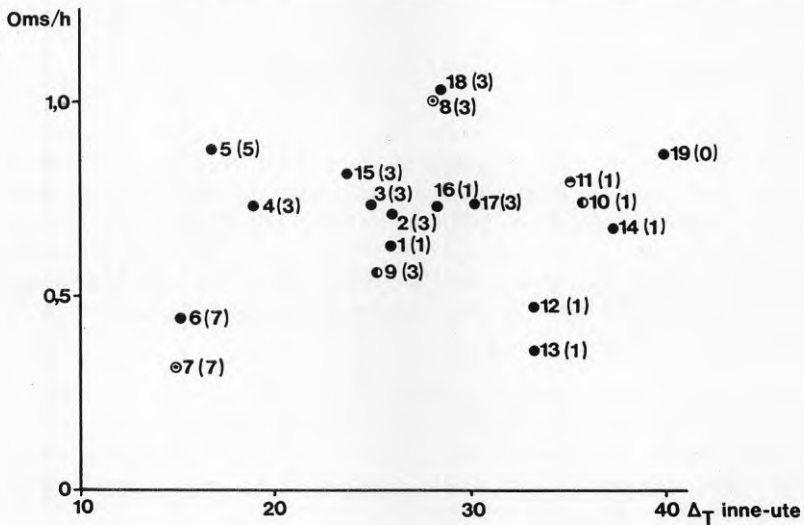
Figur 3.5. Mätning av specifikt flöde i lägenhet högst upp i ett fyravåningshus. Figuren visar skillnader i luftväxling vid olika temperaturdifferenser ute-inne samt, inom parentes, olika medelvindhastigheter. Donen har i viss utsträckning ändrats från mätning till mätning.

- Inventil öppen 50 mm, springventil öppen 17 mm, galler i WC öppet, övriga stängda. Vindhastighet m/s.
- Inventil fullt öppen, springventil öppen 5 mm, galler i WC öppet, övriga stängda. Vindhastighet m/s.
- Inventil fullt öppen, springventil stängd, galler i WC öppet, övriga stängda. Vindhastighet m/s.
- Inventil fullt öppen, springventil öppen 17 mm, galler i WC öppet, övriga stängda. Vindhastighet m/s.

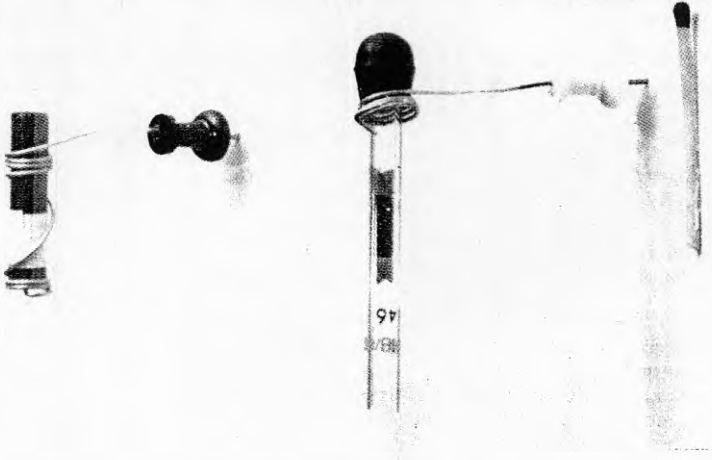
Figur 3.6. Testutrustning för luftinfiltration och en tändsticka för att jämföra storleken.

Utströmningshastigheten är temperaturberoende. Den ligger inom området  $1-4 \times 10^{-8}$  liter per minut. Gasen blandas lätt med inomhusluften och bildar homogen uppblandning av inomhusluften inom ett dygn. Den är helt ofarlig att inandas. Mottagaren, till höger i figuren, är ett kapilläradsorptionsrör (Capillary adsorption tube, förkortat CAT) som innehåller en liten mängd aktiverat Ambersorb (inregistrerat varumärke) för att fånga in perfluorokolet. Ingen test-pump eller vakuum behövs för att samla luftproven. När en av gummikapslarna tas bort, kommer luften in i mottagaren genom diffusion med en konstant mängd av 0.2 liter per dygn.

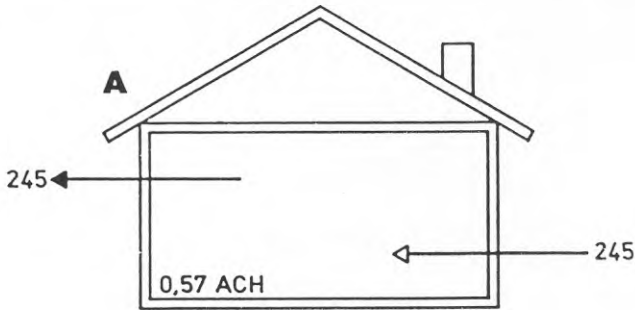
Figur 3.7. Fördelning av luftflöden ( $\text{m}^3/\text{h}$ ) i hus A, ett envåningshus.

PDCH användes i hus A, se figur 3.7, vars totala volym är  $433 \text{ m}^3$ . Infiltrationsnivån bestämdes till  $245 \text{ m}^3/\text{h}$ . När hela huset behandlats som en zon blev

exfiltrationsnivån lika med infiltrationsnivån. ACH (Air Changes per Hour) beräknades till 0.57. Dessa siffror återfinnes i figur 3.7.

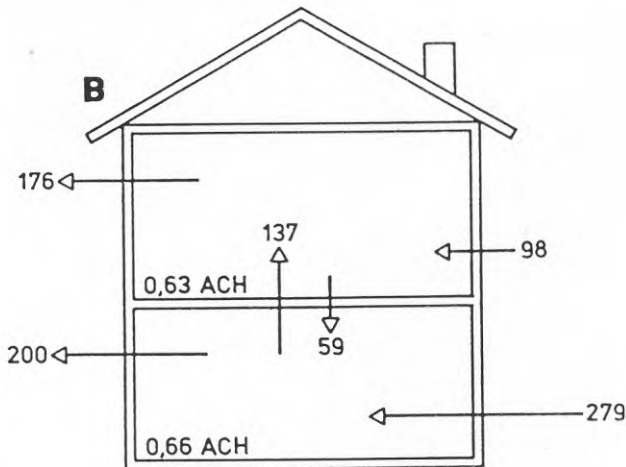
Figur 3.8. Fördelning av luftflöden ( $\text{m}^3/\text{h}$ ) i hus B, ett hus med fler våningar.

I hus B, se figur 3.8, användes PMCH i bottenvåningen med en volym av 426 m<sup>3</sup> och PMCP användes på övervåningen med en volym av 156 m<sup>3</sup>. Genom att man använde två olika spårgaser blev det möjligt att bestämma inte bara ACH-värdet för varje våningsplan utan också luftflödesmönstren mellan de två våningarna. Detta i sin tur gjorde det möjligt att fastställa både infiltrations- och exfiltrationsnivån för varje våning.

Som visas i figur 3.8, var luftflödet från bottenvåningen till övervåningen 137 m<sup>3</sup>/h. Flödet neråt, 59 m<sup>3</sup>/h, var avsevärt mindre. I bottenvåningen var luftinfiltrationen 279 m<sup>3</sup>/h och exfiltrationen 200 m<sup>3</sup>/h. Infiltrations- och exfiltrationsvärdena i övervåningen var anmärkningsvärt olika och återspeglar mönstren hos luftflödet mellan botten- och övervåningen. ACH för de två våningarna var också olika, 0.66 för bottenvåningen och 0.63 för den övre.

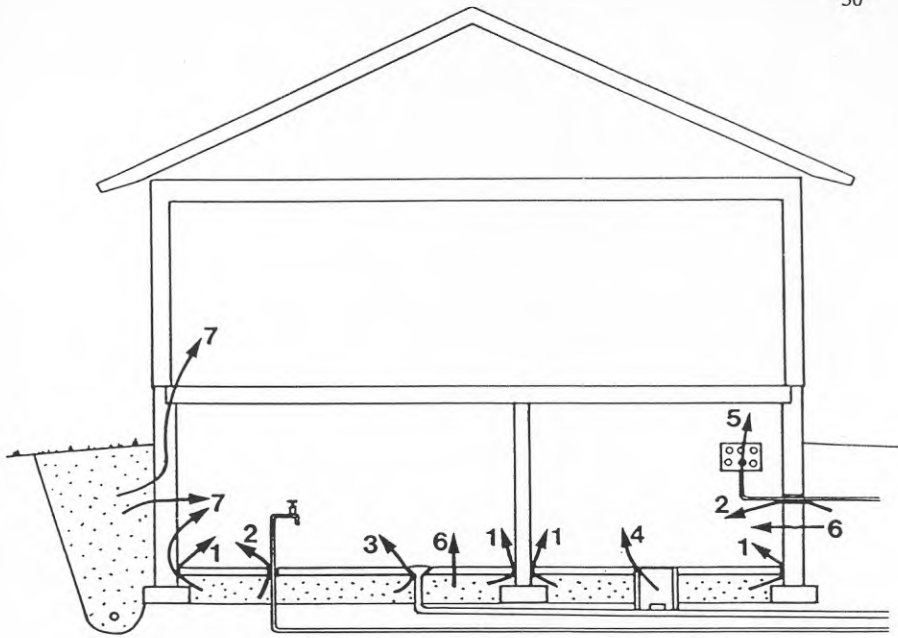
Figur 4.1. Schematisk skiss över vanliga otätheter i en byggnads grundkonstruktion.

1. Normala springor mellan golvplatta och vägg, då plattan har gjutits efter det att väggarna har murats upp. Dessa springor kan vara svåra att upptäcka okulärt, eftersom bland annat väggarnas invändiga putssocker täcker över springorna.

6. Sprickor i golv eller vägg p g a sättningar.
7. Läckagevägar genom luftgenomsläppliga byggnadsmaterial, t ex betonghålsten och lättklinkerblock, eller via murfogar i kombination med tunn eller krackelerad puts. Under källargolv, och ofta även utvändigt under mark, saknas puts helt och hållet på grundmurarna.

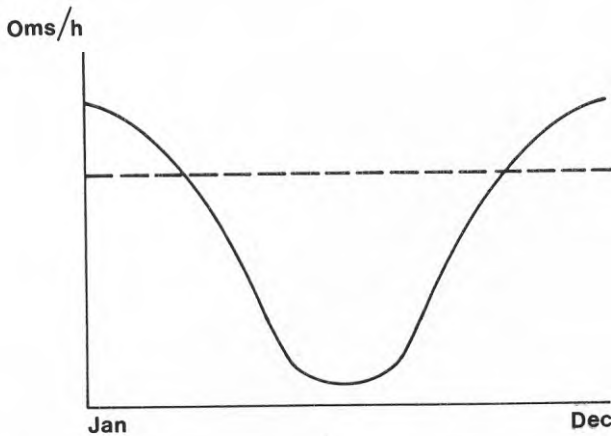
Figur 4.2. Variationer i luftväxling under året. Diagrammet gäller för avsiktligt, genom donen utsuget flöde.

————— Ventilation typ S  
 - - - - - Ventilation typ F eller FT

Ventilationens storlek varierar med årstiderna särskilt när det gäller S-system, vilket visas i figur 4.2 i kapitel 4.2. En momentant utförd mätning på några timmar ger inte något sant värde för en längre period. Man har också att räkna med att de boende, helt logiskt, ändrar donen beroende på temperatur och vindförhållanden. Något klart samband mellan temperatur, vindhastighet och luftväxlingens storlek är svår att spåra. Detta framgår med önskvärd tydlighet av figur 3.5. Figuren redovisar resultatet av mätningar som har företagits med spår-gas med en mättid upp till ca 2 timmar. Lägenheten är belägen högst upp i ett

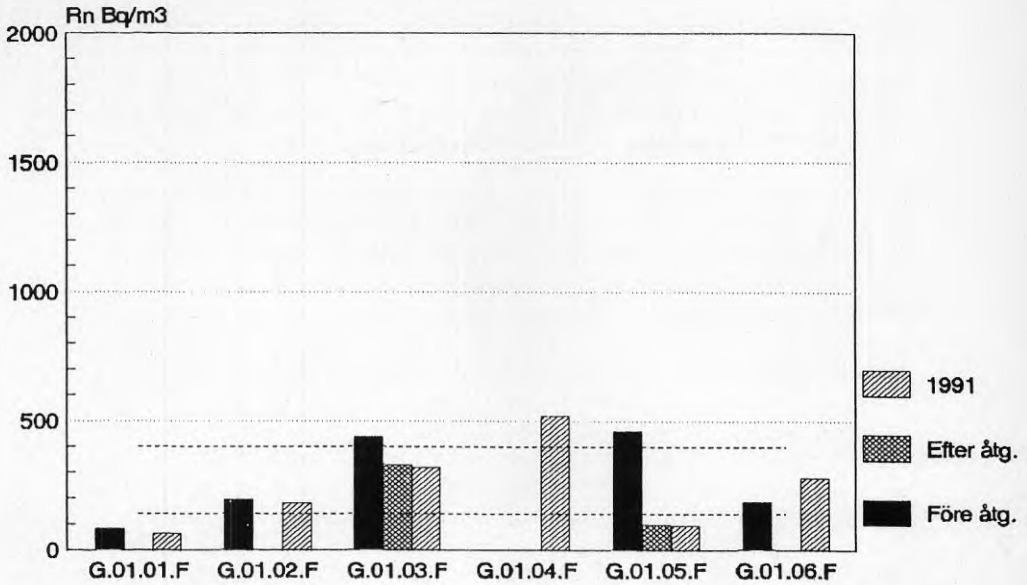
Figur 5.1. Åtgärd 01. Från S- till F-ventilation. Radonhalter i hus G.01.01F - G.01.06F.

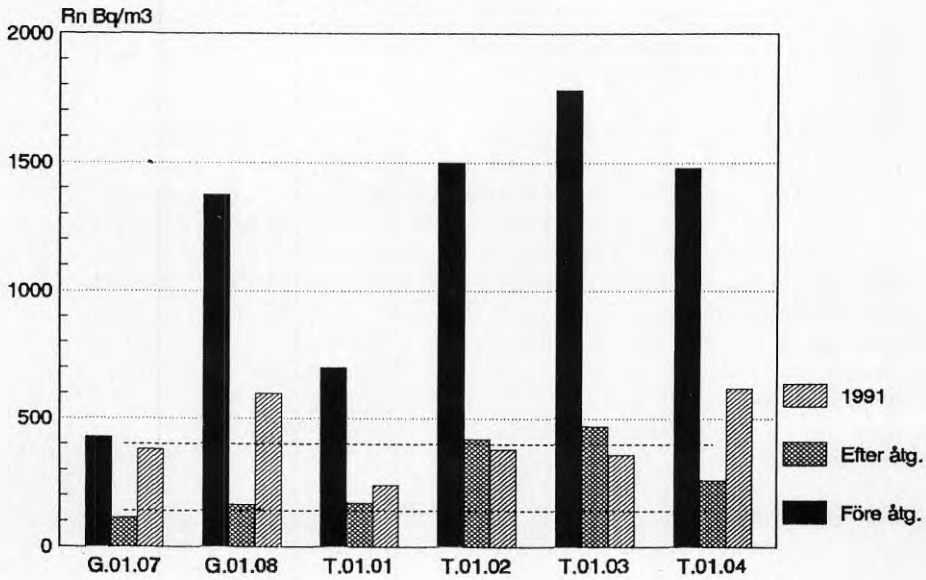
Figur 5.2. Åtgärd 01. Från S- till F-ventilation. Radonhalter i hus G.01.07 - T.01.04.

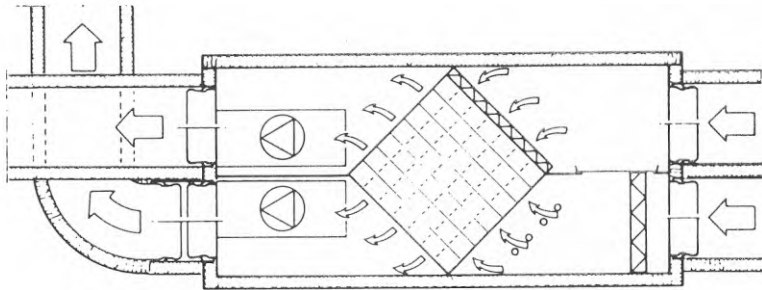
Figur 5.3. Luftväxlar av typen korsströmsväxlare.

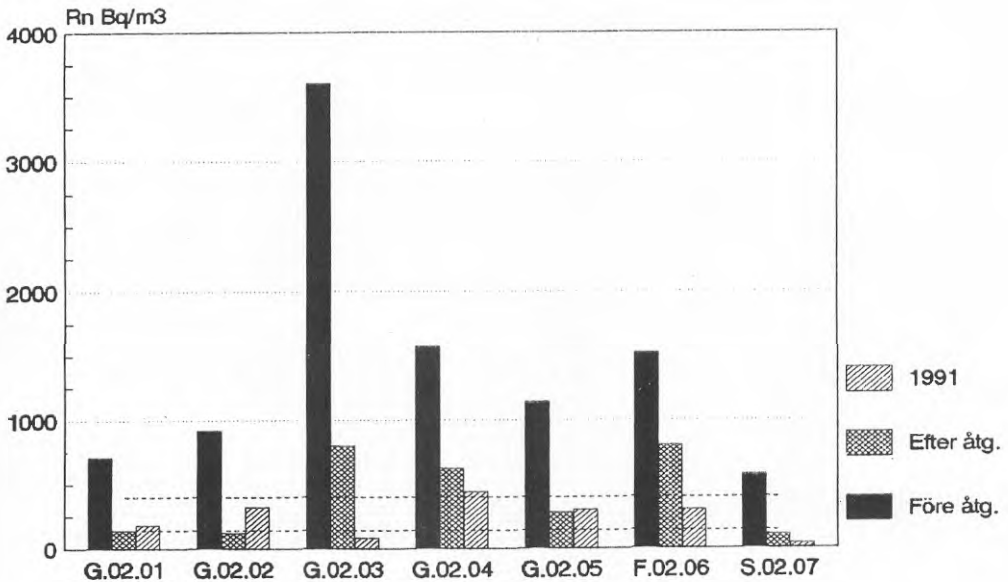
Figur 5.4. Åtgärd 02. Från S- till FTX eller FT med värmepump. Radonhalter i hus G.02.01 - S.02.07.

Reduktionen av radonhalter efter installation av FT-system är i stora drag olika i Gävle-Falun-området jämfört med Sollentuna-Täby-området. I det förra området har mätningar efter åtgärd i huvudsak gjorts med radonmätare i likhet med före åtgärd. Minskningen i radonhalter ligger här på ca 80% utom i två hus där reduktionen är 61% och 47%. Vid kontrollmätningen har dessa värden dock ökat till 80% (F.02.06) respektive 72% (G.02.04). I samtliga dessa hus är det marken som är den helt överskuggande radonkällan. Mest anmärkningsvärda objektet är G.02.03 där radonhalten har sjunkit med 98%.

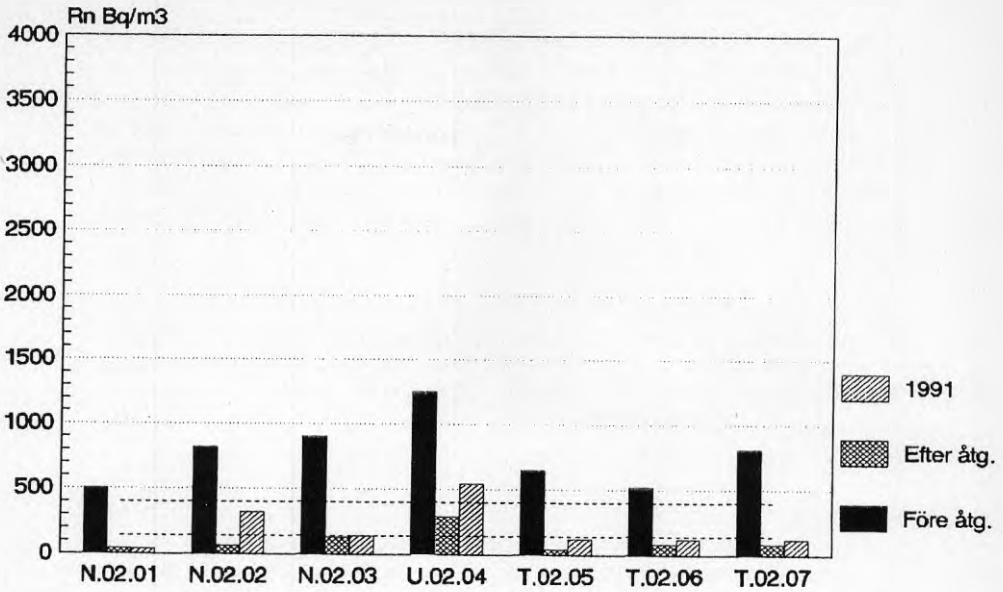
Figur 5.5. Åtgärd 02. Från S- till FTX eller FT med värmepump. Radonhalter i hus N.02.01 - T.02.07.

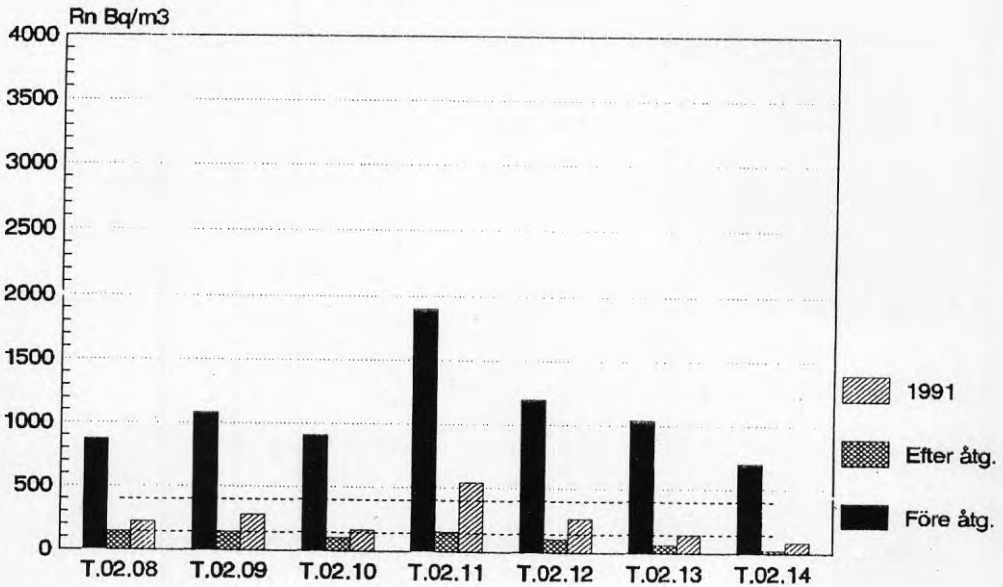
Figur 5.6. Åtgärd 02. Från S- till FTX eller FT med värmepump. Radonhalter i hus T.02.08 - T.02.14.

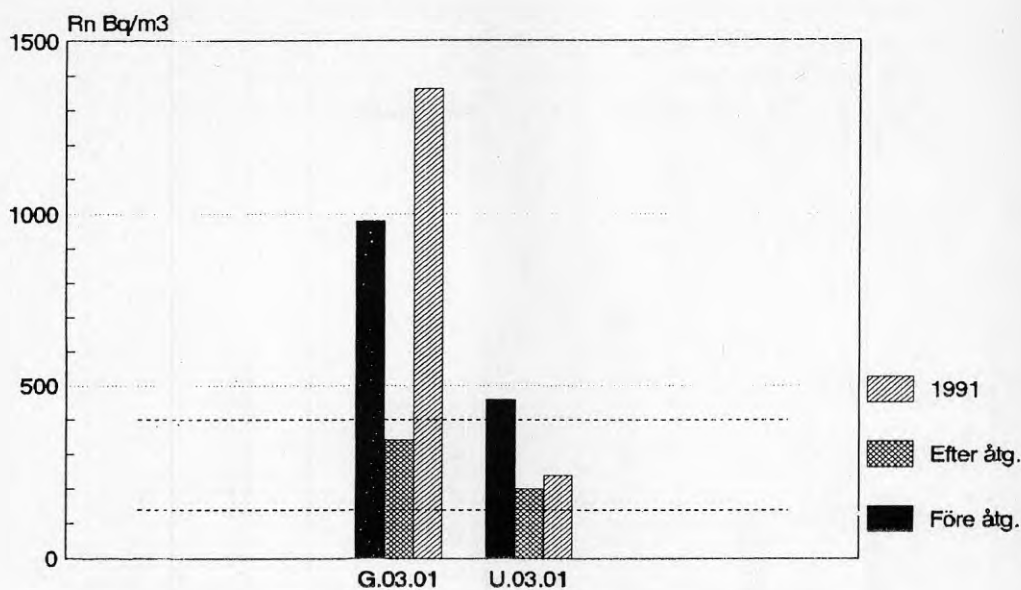
Figur 5.7. Åtgärd 03. Åtgärdade hus med kryppgrund. Radonhalter.

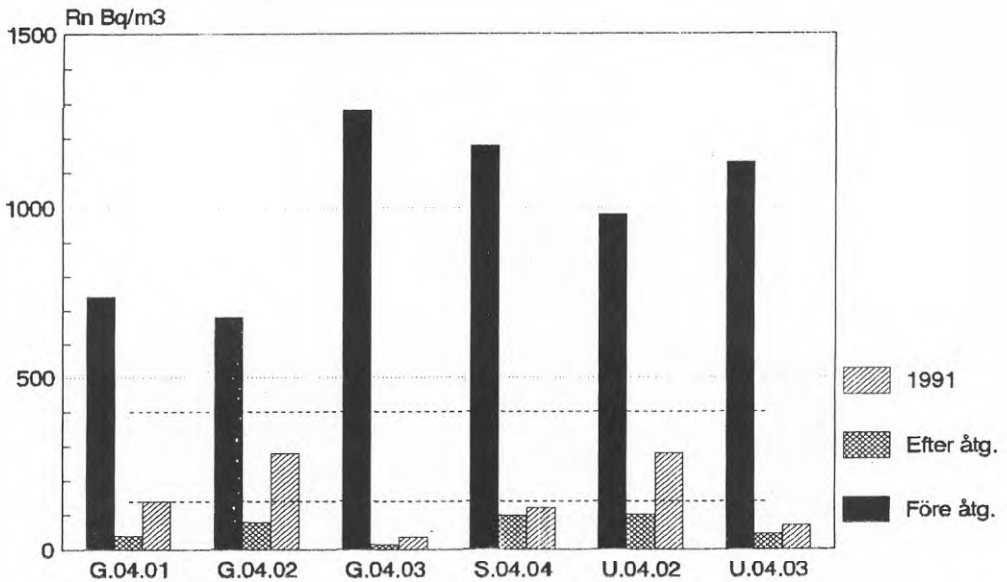
Figur 5.8. Åtgärd 04. Tätning av platta mot mark. Radonhalter.

Är läckaget av radonhaltig jordluft in i huset lokaliserat till några få ställen och dessa läckor är åtkomliga för tätning kan åtgärden vara både billig och effektiv. I dessa objekt har åtgärderna varit mycket effektiva med 90% eller mera i reduktion. Kontrollmätningarna visar dock på betydligt högre radonhalter i flera hus än vad som uppmättes vid eftermätningen. Detta kan bero på att nya läckor, t ex sprickor, har uppstått.

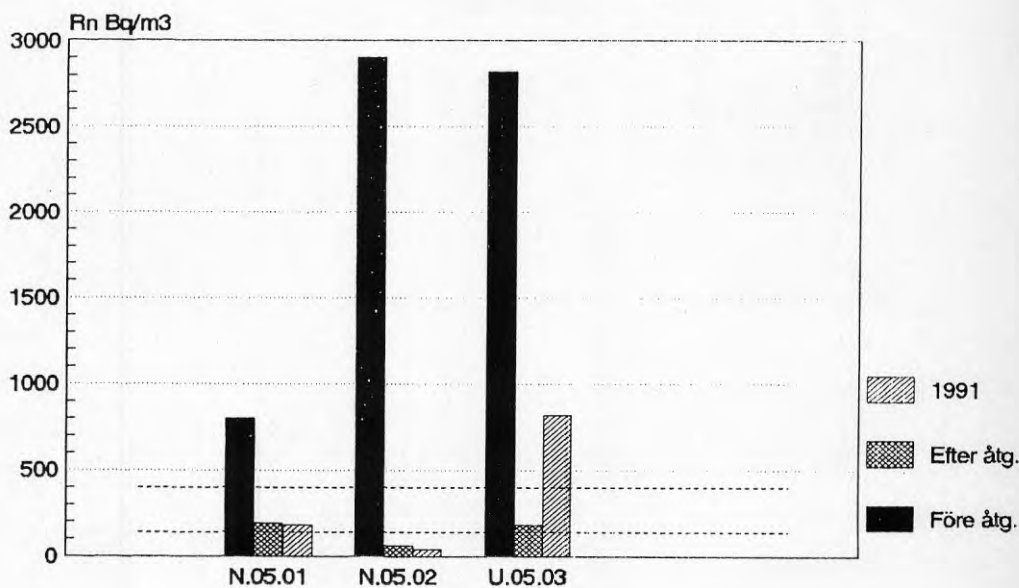
Figur 5.9. Åtgärd 05. Installation av luftkuddesystem. Radonhalter.

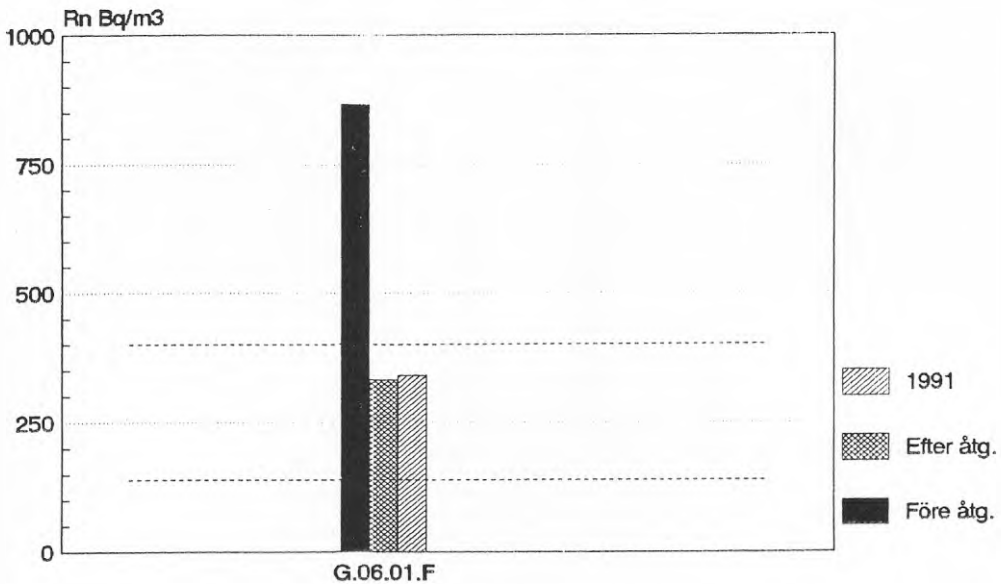
Figur 5.10. Åtgärd 06. Från S- till F-system samt tätning i källarvåningen. Radonhalter.

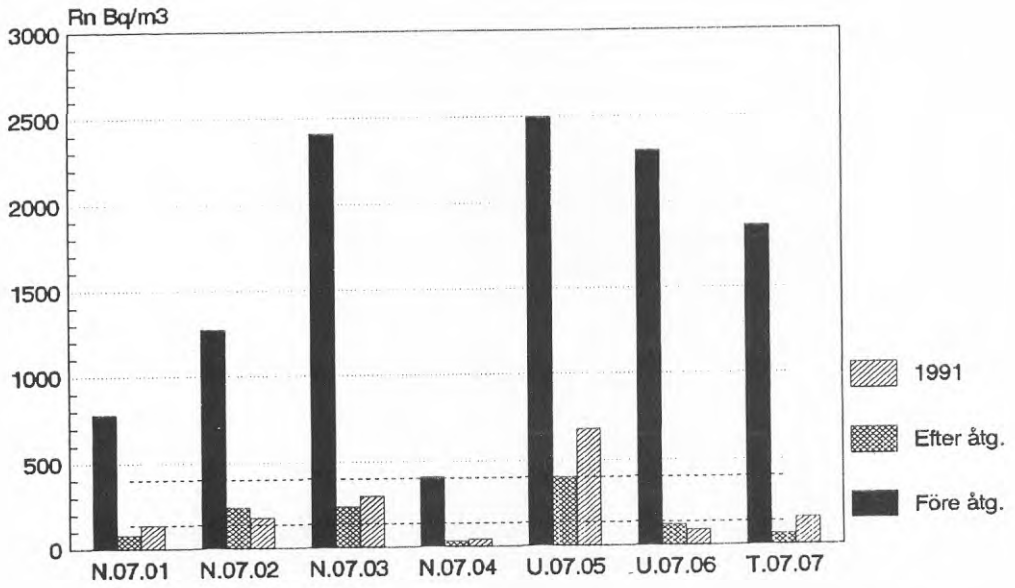
Figur 5.11. Åtgärd 07. Från S- till FTX-ventilation samt installation av radonsug. Radonhalter.

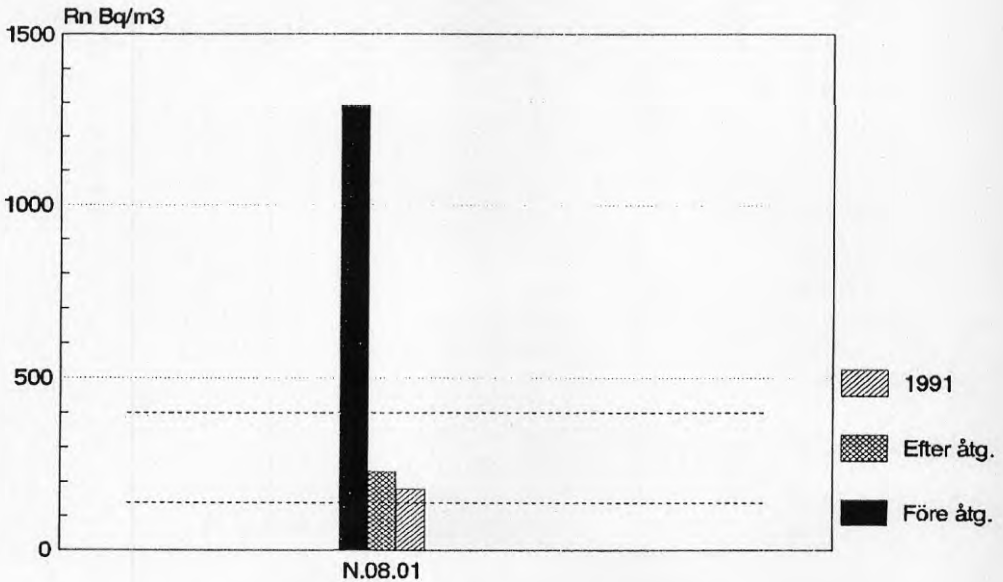
Figur 5.12. Åtgärd 08. Från S- till F-ventilation samt installation av radonsug. Radonhalter.

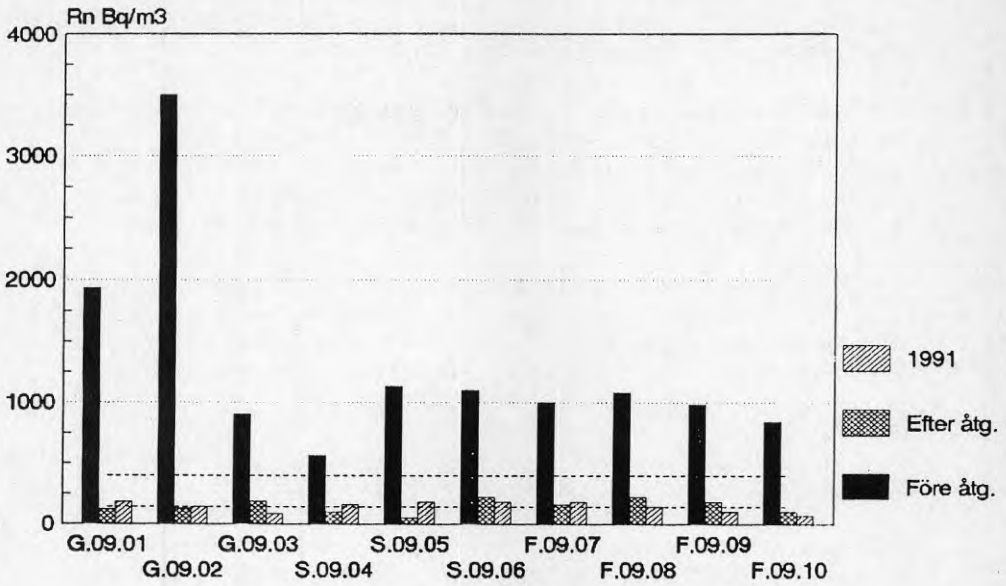
Figur 5.13. Åtgärd 09. Enbart radonsug. Radonhalter i hus G.09.01–F.09.10.

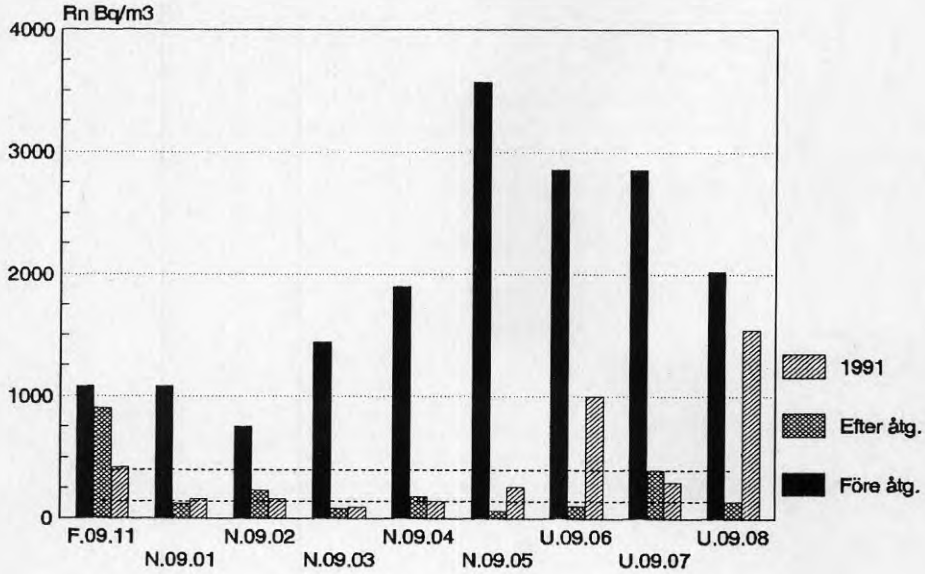
Figur 5.14. Åtgärd 09. Enbart radonsug. Radonhalter i hus F.09.11–U.09.08.

F.09.11 är ett enplanshus med källarvåning. Det finns inget byggnadsmaterial med förhöjd radiumhalt i huset. Radonhalten minskade inte nämnvärt i huset efter den första saneringsåtgärden, vilken bestod i att installera ett FTX-system. Efter denna "eftermätning" har en radonsug installerats, vilket är förklaringen till att radonhalten vid kontrollmätningen mer än halverats.

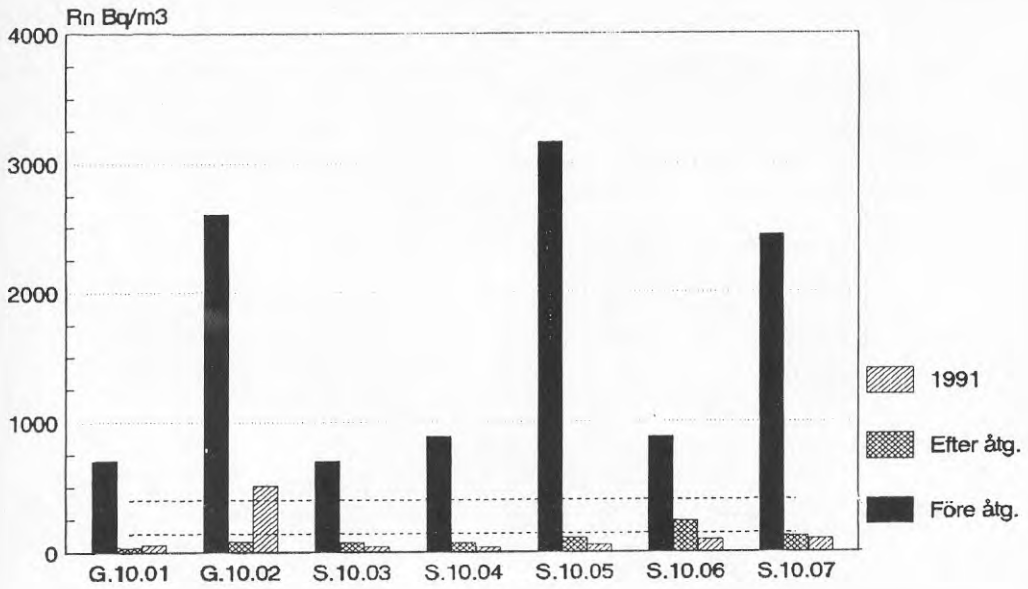
Figur 5.15. Åtgärd 10. Radonbrunn. Radonhalter i hus G.10.01 – S.10.07.

De radonhalter som uppmätts efter installation av radonbrunn är med två undantag mycket låga, i 9 av 14 hus är reduktionen mellan 95% och 99%. Undantagen är S.10.06 och N.10.01 som uppvisar en reduktion på drygt 75%. Anmärkningsvärt är emellertid att 4 hus har betydligt högre radonhalter vid kontrollmätningen än vid eftermätningen med hus N.10.03 som ett extremfall. I detta hus har radonhalten reducerats från 7990 Bq/m<sup>3</sup> till 100 Bq/m<sup>3</sup> genom installation av radonbrunnen, men vid kontrollmätningen är den 2160 Bq/m<sup>3</sup>.

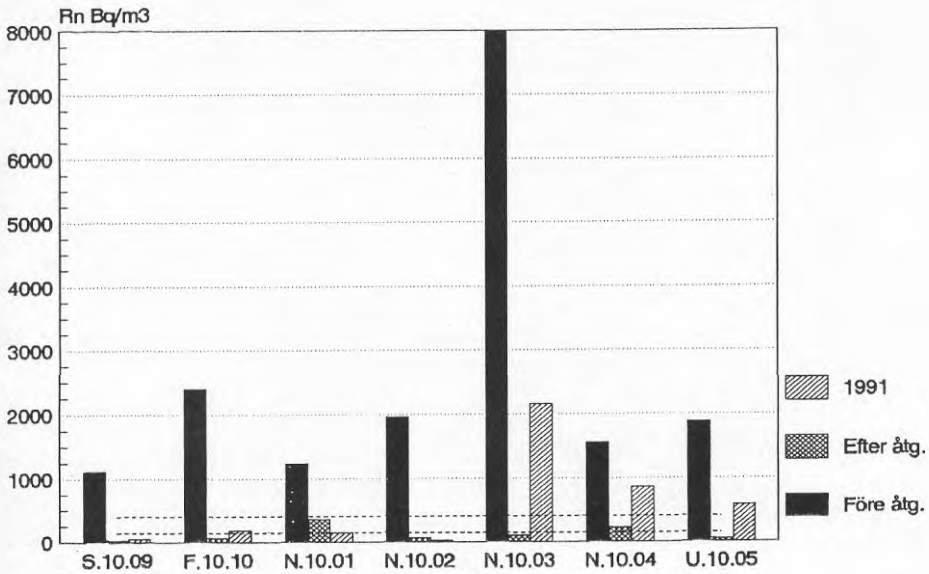
Figur 5.16. Åtgärd 10. Radonbrunn. Radonhalter i hus S.10.09 – U.10.05.

Före åtgärd hade 13 av de 14 småhusen radonhalter som låg över det då gällande gränsvärdet för sanitär olägenhet, i flera fall mycket över gränsvärdet. Vid mätning efter åtgärd var radonhalten i samtliga fall under gränsvärdet, t o m under nuvarande gränsvärde på 200 Bq/m<sup>3</sup> i radondotterhalt. Kontrollmätningen visar att radonhalten har ökat till värden över nuvarande gränsvärde i 4 småhus, 29% av totala antalet hus i denna grupp.

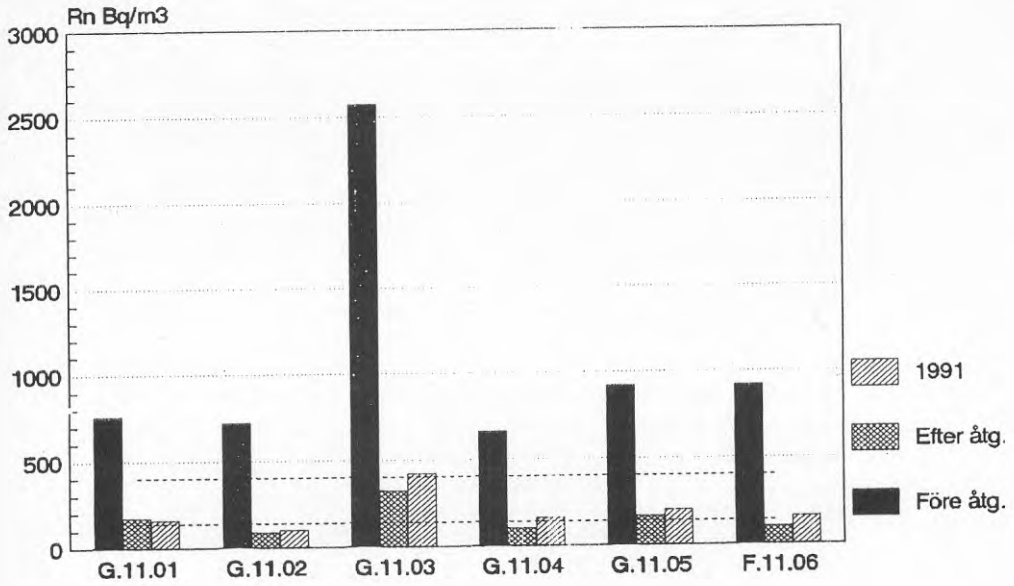
Figur 5.17. Åtgärd 11. Förbättrade S-system. Radonhalter i hus G.11.01 – F.11.06.

Radonhalten var före åtgärd över det då gällande gränsvärdet för sanitär åtgärd i 5 av 12 hus, d v s 42%. Efter åtgärd var situationen den att radonhalten låg under samma gränsvärde i samtliga hus. I alla, utom ett hus, var radonhalten till och med under nuvarande gränsvärde. Vid kontrollmätningen låg dock radonhalten över nuvarande gränsvärde i 3 hus, d v s 25% av gruppens 12 småhus.

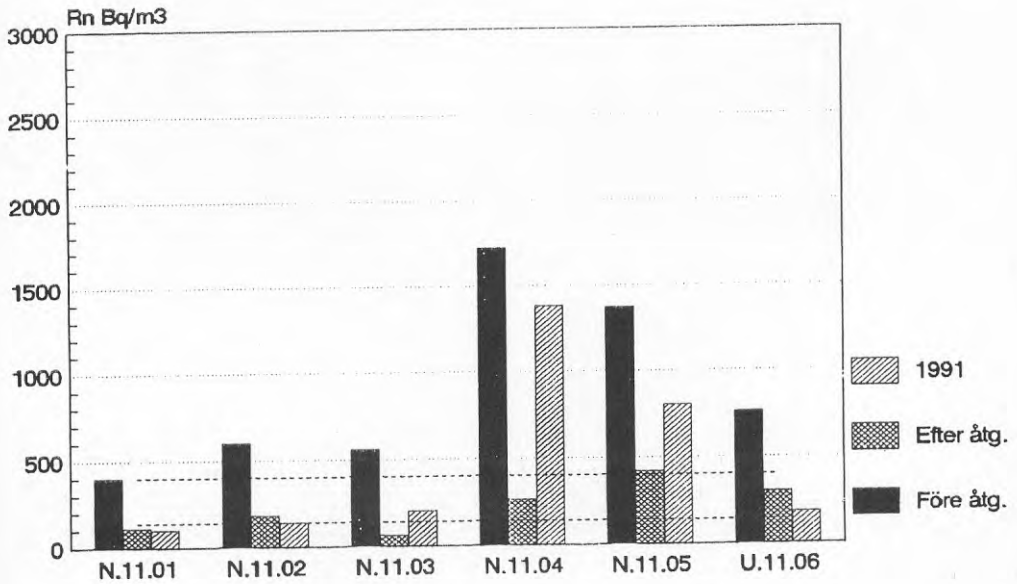
Figur 5.18. Åtgärd 11. Förbättrade S-system. Radonhalter i hus N.11.01 – U.11.06.

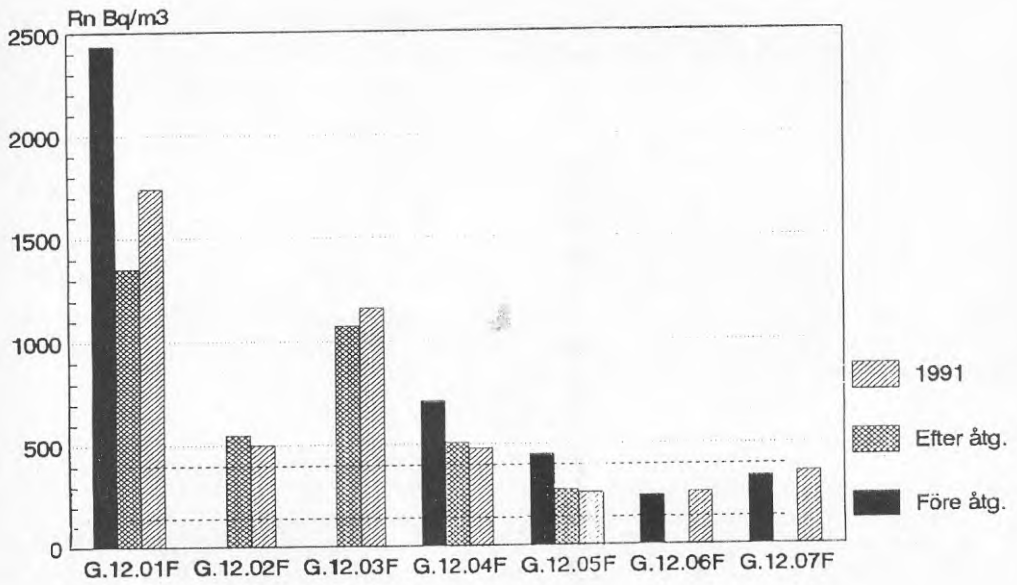
Figur 5.19. Åtgärd 12. Från S- till F-system samt förbättrad källarventilation inklusive tätning av kulvertintag. Radonhalter i hus G.12.01F - G.12.07F.

Någon större effekt på radonhalten har inte övergången till mekanisk frånluftsventilation haft. Reduktionen har varit från cirka 30% till 50%. I ett par lägenheter har radonhalten till och med ökat något. Anmärkningsvärt är att radonhalten har sjunkit kraftigt i tre lägenheter efter det att en radonbrunn har installerats, trots att lägenheterna inte har markkontakt. Radon bedöms därför ha läckt in från den underliggande källarvåningen eller via rörschakt.

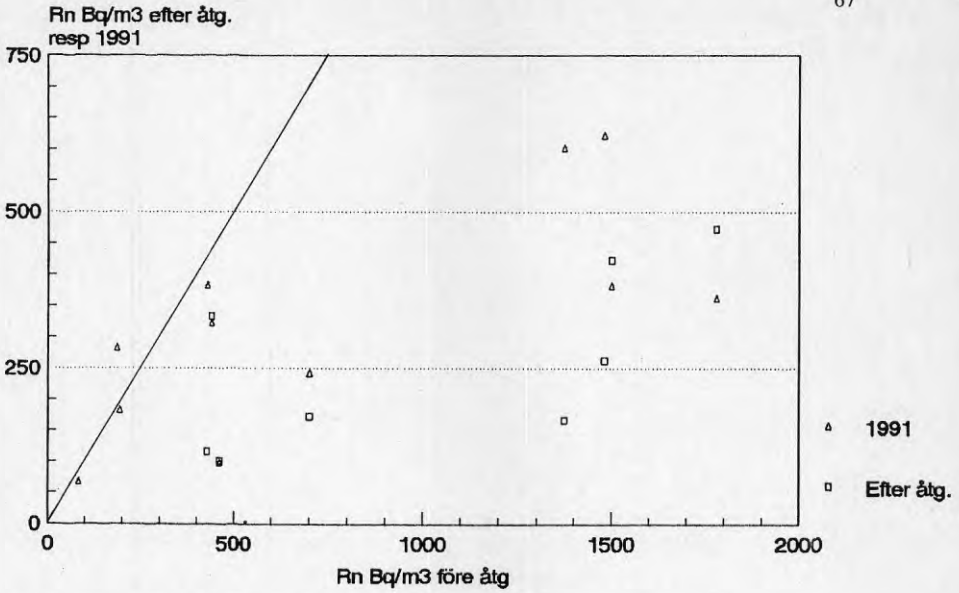
Figur B1.1 Åtgärd 01. Från S- till F-ventilation.  
Analys över radonhalter före och efter åtgärd.

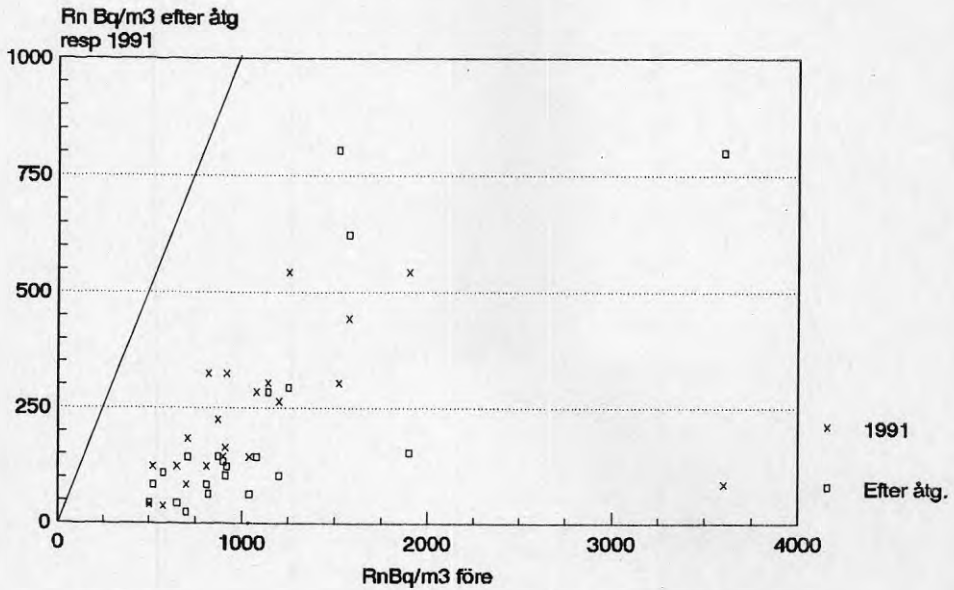
Figur B1.2 Åtgärd 02. Från S- till FTX eller FT med värmepump.  
Analys över radonhalter före och efter åtgärd.

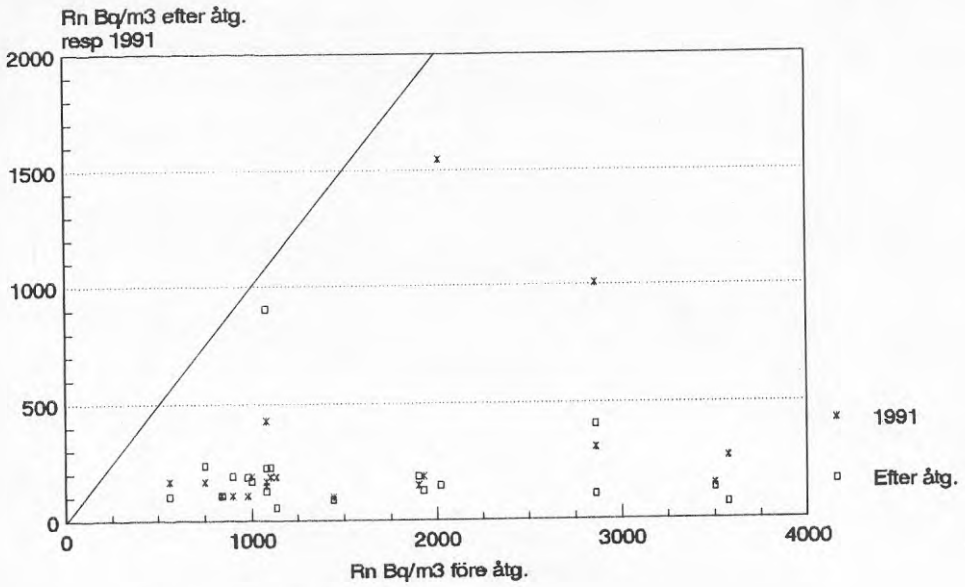
Figur B1.3 Åtgärd 09. Enbart radonsug.  
Analys över radonhalter före och efter åtgärd.

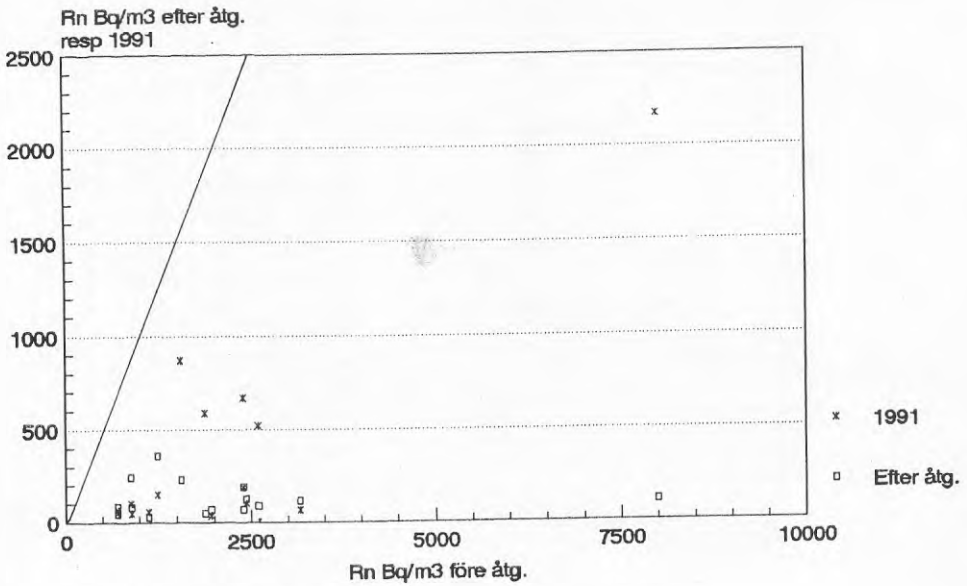
Figur B1.4 Åtgärd 10. Radonbrunn.  
Analys över radonhalter före och efter åtgärd.

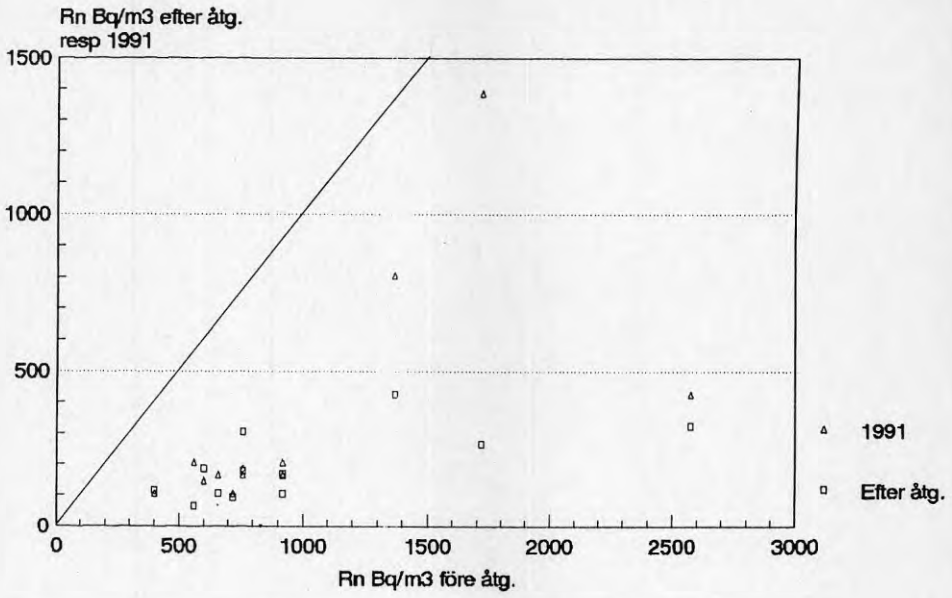
Figur B1.5 Åtgärd 11. Förbättrade S-system.  
Analys över radonhalter före och efter åtgärd.
