Avloppsstammars livslängd

AVLOPPSSTAMMARS LIVSLÄNGD

Rapporten redovisar en enkätstudie om spillvattenrör av gjutjärn — deras funktion och sambandet med synliga defekter, konstruktionsegenskaper och belastningar. Enkäten har besvarats för 600 fastigheter med sammanlagt 4908 avloppsstammar.

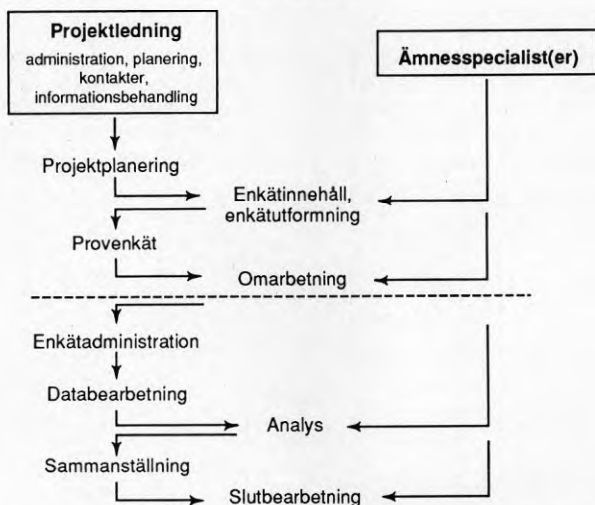
Figur 1. Arbetsform för byggnadsdiagnostiska enkätstudier.

Den arbetsform som efterhand utvecklats utifrån dessa krav illustreras i figur 1. Arbetet med att utforma enkätformuläret innehåller ett viktigt inslag av problemanalys och begreppsbyggnad.

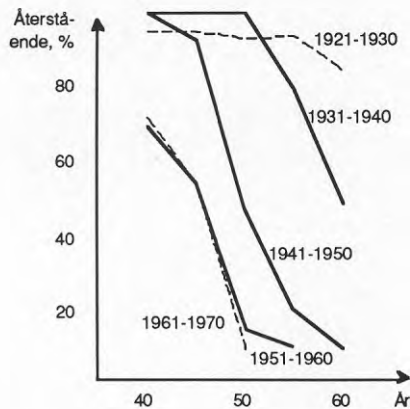
Figur 6. Variation i livslängder.

En ytterligare detaljering framgår av figur 6, där den bedömda andelen kvarvarande system efter femårsintervall av brukstiden redovisas.

Trots allt finns emellertid vissa gemensamma mönster i spridningen. I de äldre grupperna — fram till installationsår 1950 — är utslagningen före 40 års ålder ringa, medan en ansevärd del — ungefär tredjedel — av de system som installerats efter 1950 byts före 40 år. Bortsett från den minimala äldsta gruppen, finns emellertid i skedet 40-60 år en kraftig utslagning.

De ökade belastningarna har redan från början påverkat de nyare systemen, medan de äldre utsatts för dem under en förhållandevis kortare tid. En test av hypotesen kan därför göras genom att parallellflytta kurvorna för de äldre systemen i figur 6 längs tidsaxeln så att bara tiden från 1950 beaktas. Resultatet (figur 7) ger en häpnadsväckande likformighet mellan åldersgrupperna.

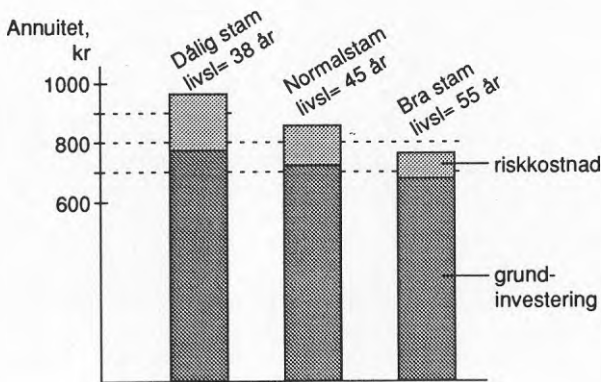
Figur 8. Skaderiskens inverkan på livslängds- och årskostnad.

En mindre skada beräknas kosta ca 10 000 kronor att reparera, vartill kommer 5 000 kronor i följdkostnader. Riskkostnaden för en genomsnittlig avloppsstam med 45 års livslängd enligt de angivna förutsättningarna blir 2 775 kronor, vilket motsvarar en höjd årskostnad (annuitet) om 134 kronor (ca +18,5%). För en stam som tillhör de bästa — med 55 års livslängd — blir riskkostnaden 1 875 kronor och annuitetshöjningen 85 kronor (ca +12,5%). Väljer vi i stället en av de sämsta stammarna med livslängd 38 år, blir beloppen 3 651 resp 189 kronor (ca +24,5%). Dessa siffror illustreras i figur 8.

Det bör noteras att sannolikheten för skada satts lika i de tre fallen. Om de sämst fungerande systemen också har en högre skaderisk — vilket inte är osannolikt — blir de verkliga kostnadsskillnaderna ännu högre.

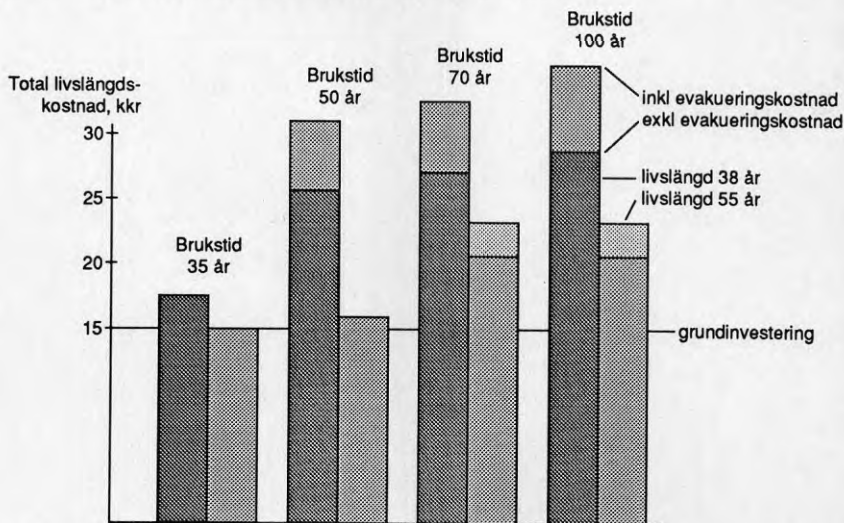
Figur 9. Skillnader i total livslängdskostnad (nuvärde) vid varierande brukstid.

Vid en mycket kort brukstid — lägre än de sämsta avloppssystemens livslängd — är det bara skaderisken som skiljer. Livslängdsskillnaderna blir däremot dominerande från en 50-årig brukstid och uppåt. Några exempel redovisas i figur 9.

Från en brukstid av ca 50 år utgör grundinvesteringen mindre än hälften av den totala livslängdskostnaden för de sämre systemen. Vid ca 50 års brukstid är fördelen med ett väl fungerande avloppssystem relativt störst.
