REPARATIONSMETODER

**Teknik och ekonomi vid reparation av betongskador på
parkeringsdäck**

**Ingvar Olofsson
Bengt Eriksson
Leif Berntsson**

**Denna rapport hänför sig till forskningsanslag 910328-6
från Byggforskningsrådet till Skanska Teknik AB, Göteborg.**

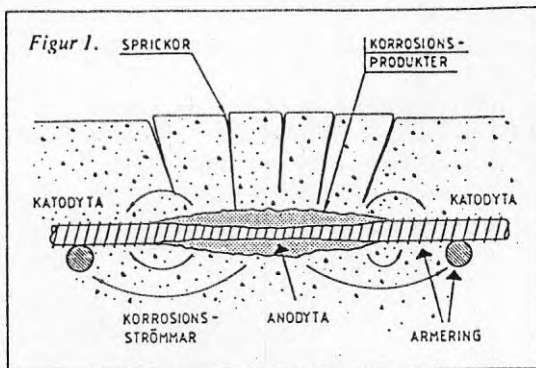
Figur 1.1 Armeringskorrosion

Korrosionsangreppen varierade utefter stängernas längd. I det värst korroderade snittet var stängernas diameter endast ca 7 mm, dvs endast 20% av stångens area kvarstod. Den fläckvis varierande saltkoncentrationen förklarar därvid det varierande korrosionsangreppet på armeringsstängerna.

Uppmätning av ök-armeringens täcksikt göres normalt i samband med provtagning för kloridmätningar. Därvid har konstaterats att där skador i allmänhet först uppträder, har täcksiktet varit mindre än vad som krävs enligt gällande betongbestämmelser. Betongens täcksikt kan också ha minskat på grund av slitage från bilarnas dubbdäck. Plåtar vid dil.fogar är i allmänhet svårt korroderade av tölsalter.

Behovet av reparationer sammanhänger primärt med korrosionsskador på överkantsarmeringen. Se figur 1.1. Överkantsarmering i kontinuerliga bjälklagsplattor, pelardäck, ök armering i balkar, byglars överdelar mm kan därvid ha skadats, vilket i sin tur kan medföra utspjälkning av betongens täcksikt. Spjälkningskadorna är ofta dolda under asfaltbeläggningar. Gjutasfaltbeläggningar spricker upp över de ställen där betongen spjälkat loss. Vatten tränger genom sprickorna in mellan gjutasfalt och betong. Avspjälkningen förstör därvid gjutasfaltens funktion som vattentätande skikt.

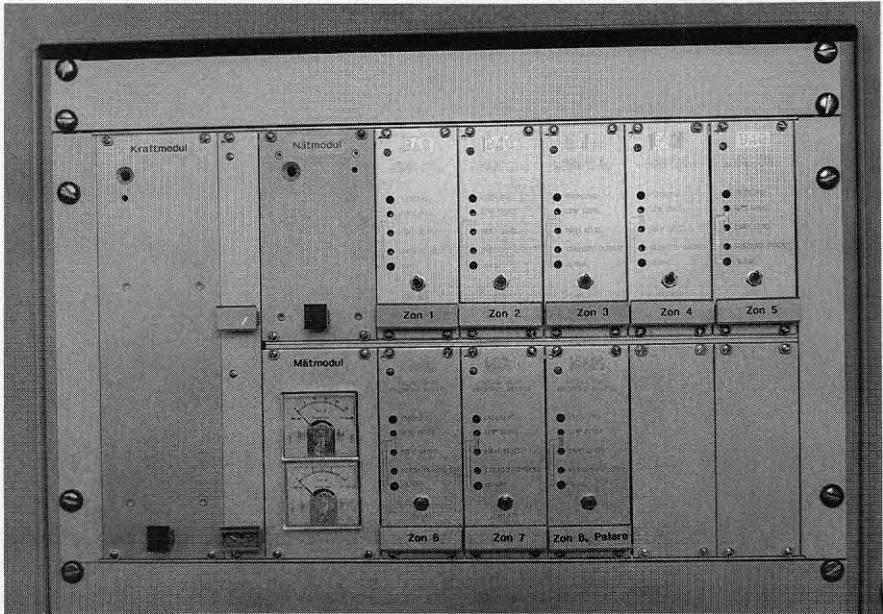
Figur 2.5 Strömriktare REBAC-MARS. Varje modul kan leverera en konstant ström av 0-2A/max 24V.

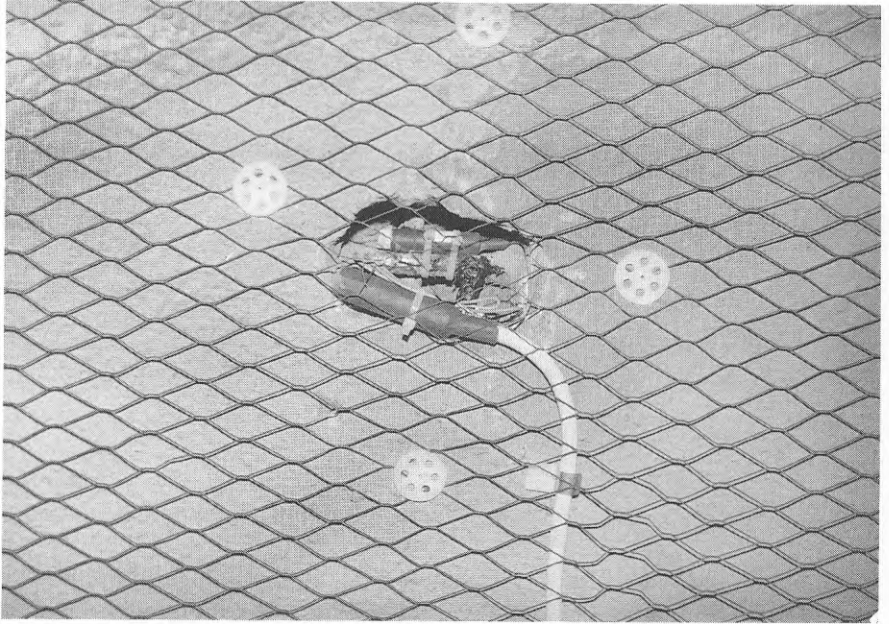
Figur 2.8 Referenselektrod av typ MnO_2 monterad under anodnät. Referenselektroden är fäst vid armeringen med plaststrips. Längre ned i bild syns kabelskarven.

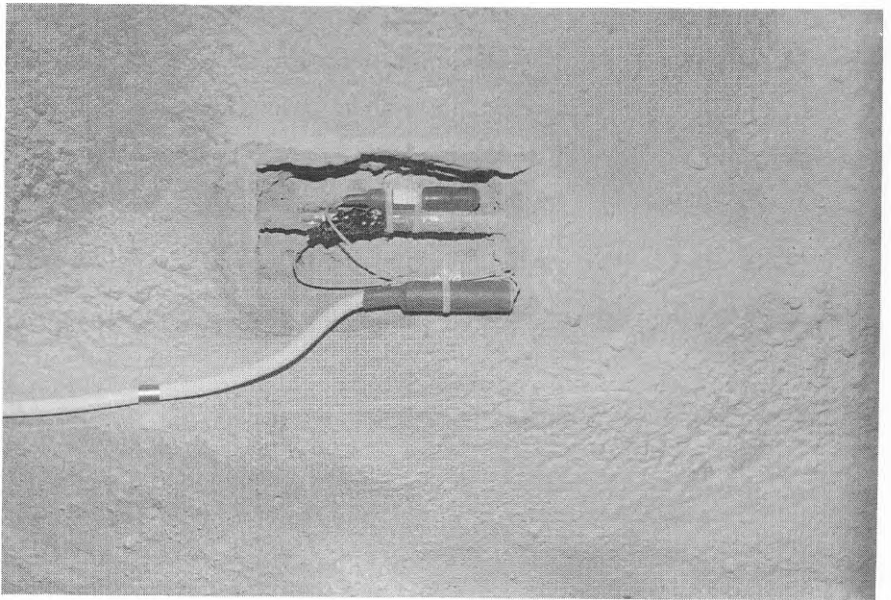
Figur 2.9 Referenselektrod monterad vid armeringsjärn. Här syns även katodanslutningen på armeringsjärnet. Anslutningen är utförd med pinnlödning.

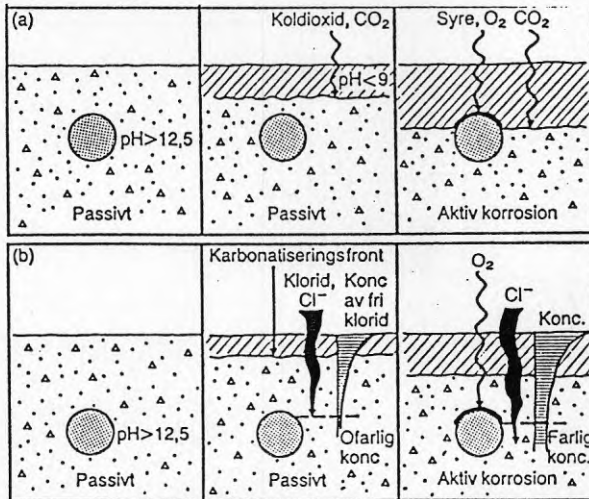
Figur 2.10 Olika stadier av korrosionsprocessen
 (a) korrosion föranledd av karbonatisering
 (b) korrosion föranledd av klorider. (Fagerlund, Bygghandboken, Reparation).

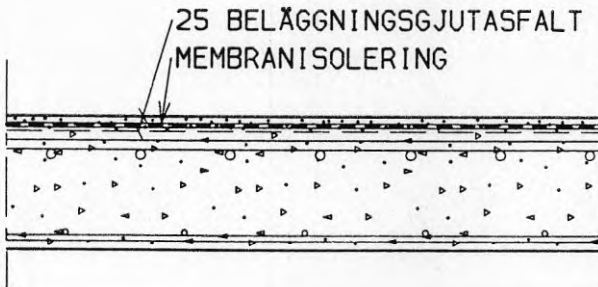
Figur 2.12 Kloridutdrivning kompletterad med membranisolering

Vid komplettering med membranisolering förutsättes att inga nya klorider från tölsalter tränger ned till betongen. Samtidigt förutsättes att stor möda läggs ned på att utföra en korrekt kontrollmätning av kloridkoncentrationen. För att säkert nå ett värde under 0,4% även efter det att kloridhalten utjämnats i betongen, vore det önskvärt att kloridutdrivningen avslutades vid 0,2%/cementvikten. Då detta värde av praktiska skäl är svårt att nå väljs vanligen genomsnittsvärdet 0,4%/cementvikten. Därvid förutsättes att reparationen uppfyller kraven för en återstående livslängd om 45 år.

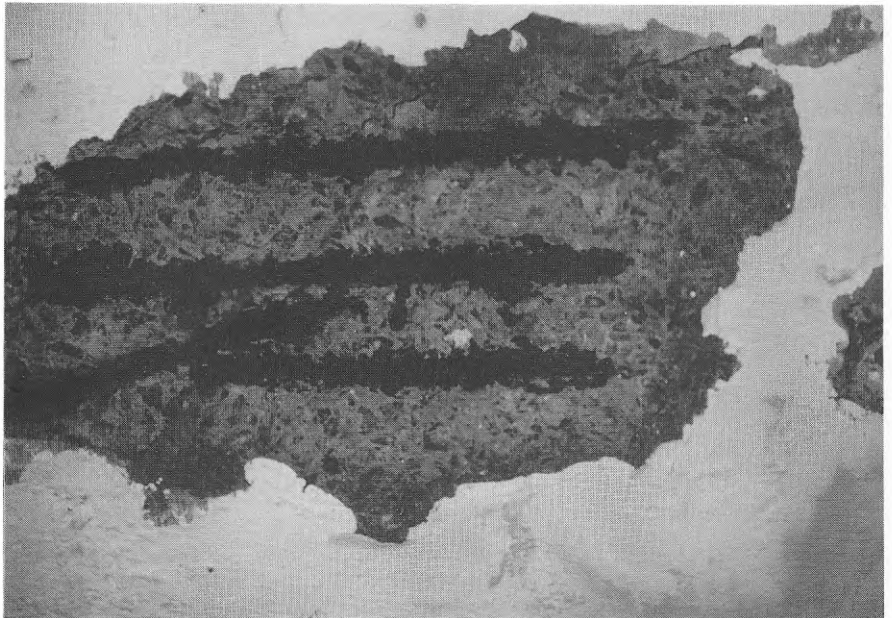
Figur 3.1 Utspjälkning av det täckande betongskiktet.

På bjälklagens undersida kan korrosionsskador åstadkomma utspjälkning och avflagnig av det täckande betongskiktet. Dessa skador härrör ofta från läckage i samband med genomgående sprickor. Även läckage vid eldosor, rörgenomföringar vid brunnar m m kan åstadkomma liknande skador. Mindre rostskador kan orsakas av kattfötter samt s k monteringsarmering som i vissa fall ligger i täcksiktet. Även armeringsskador som uppkommit på grund av betongens karbonatisering blir allt vanligare. Karbonatiseringsdjupet varierar fläckvis, och då även täcksiktets tjocklek varierar, ger sig skadorna först tillkänna inom mindre ytor. Det är då viktigt att karbonatiseringsdjupet hålls under uppsikt via mätningar så att reparationsåtgärder kan sättas in innan armeringskorrosionen startar. Reparationer kan då utföras med hjälp av ej förstörande reparationsmetoder. Armeringskorrosion förorsakad av karbonatisering beskrivs i Betonghandboken, Reparation, kapitel 2.3.

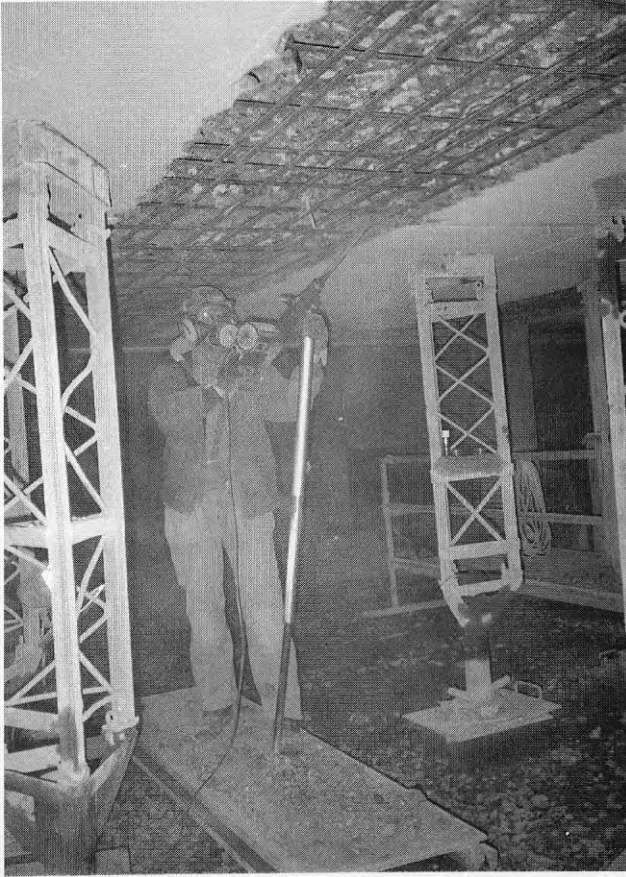
Figur 3.5 Handbilning

Vattenbilad betong måste ibland kompletteras med handbilning för att jämna till håligheter. Detta för att undvika luftfickor vid betongsprutningen.

Utförandet av reparationsarbetet beskrivs i Betonghandboken, Reparation, kapitel 4.5. Karbonatiserad betong avlägsnas med vattenbilning. Korrosionsskadad armering byts ut och sprutbetong påföres. Figur 3.3 – 3.6 visar de olika arbetsmomenten.

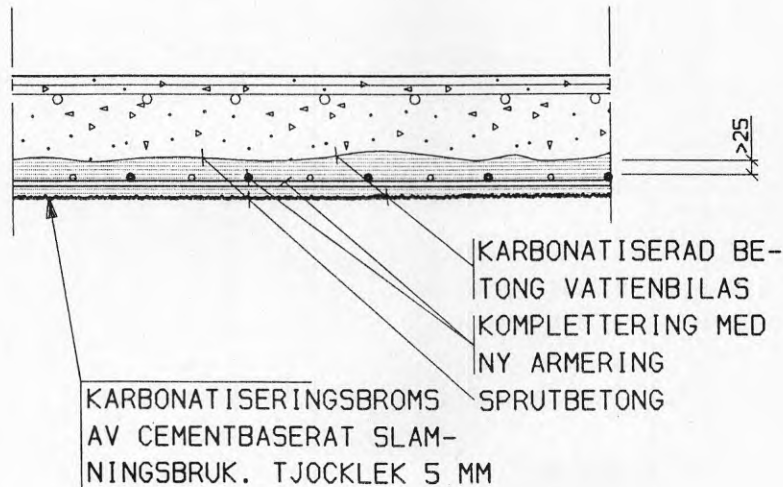
Figur 3.7 Reparation enligt 2.1 kompletterad med karbonatiseringsbroms

Karbonatiseringsbromsen fördröjer ny karbonatisering. 5 mm påslag bedöms ha en livslängd av ca 5 år d v s innan karbonatiseringsfronten gått igenom och nytt slammingsskikt behöver appliceras. Vid val av fabrikat kontrolleras att produkten testats beträffande frostbeständighet. Produkten bör inte användas där stora krav ställs på slitstyrka. Detta gäller exempelvis tvättning med högtrycksspolning.

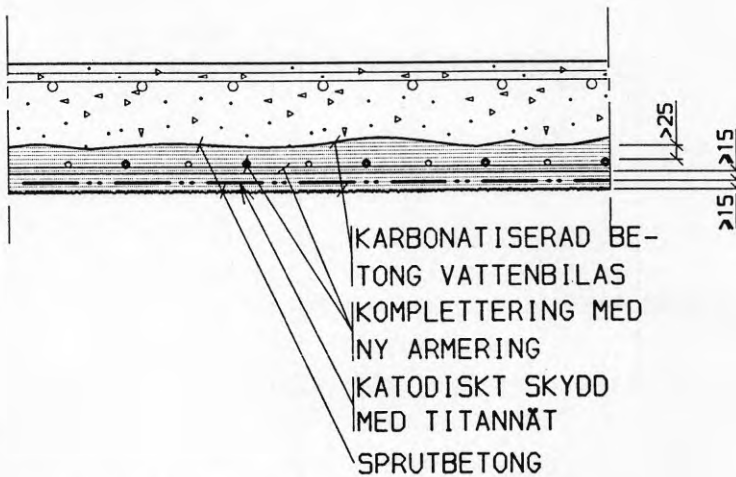
Figur 3.8 Katodiskt skydd

Nuvärdet för reparation av 1000 m² blir då 2.300.000 kr. Därvid förutsattes att det katodiska skyddet klarar konstruktionens återstående livslängd utan ytterligare reparationer.

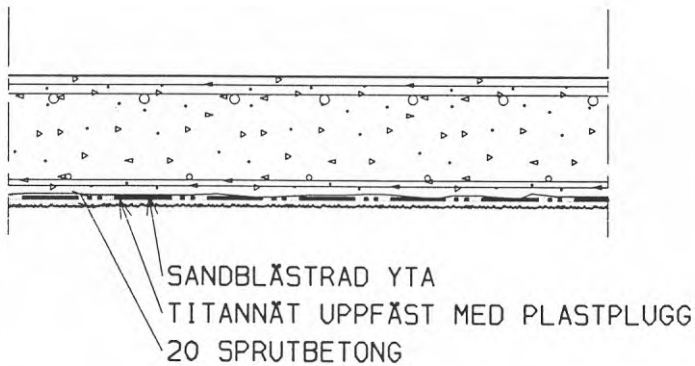
Figur 3.9

Nuvärdet för reparation av 1000 m² blir då
1.400.000 SEK.

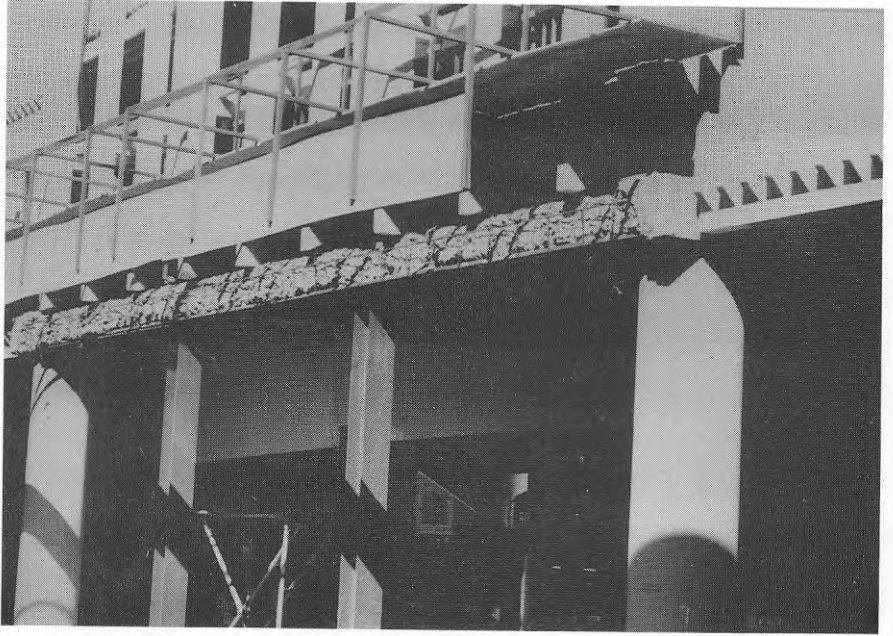
Figur 4.2 Stämpning

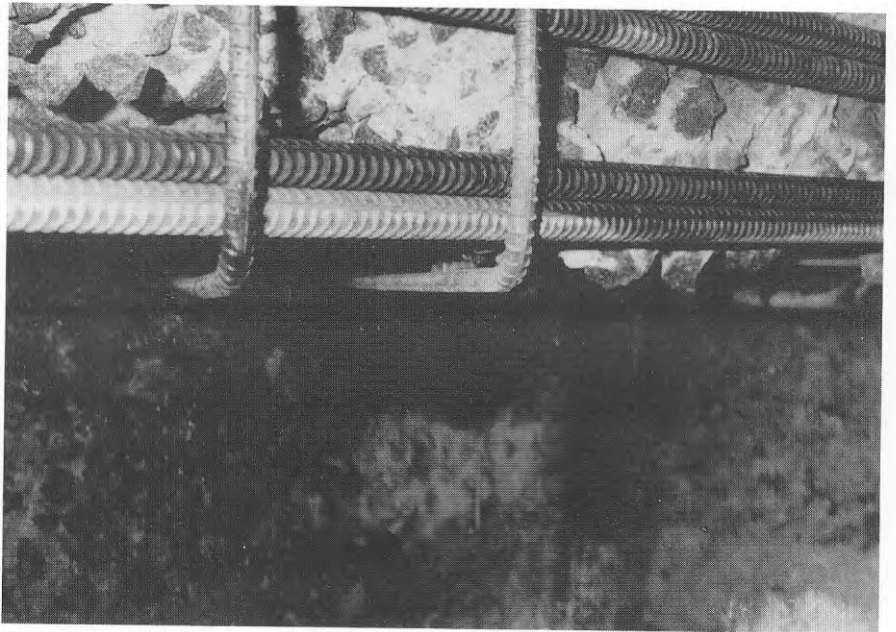
Figur 4.3 Frilagd armering med hjälp av vattenbilning.

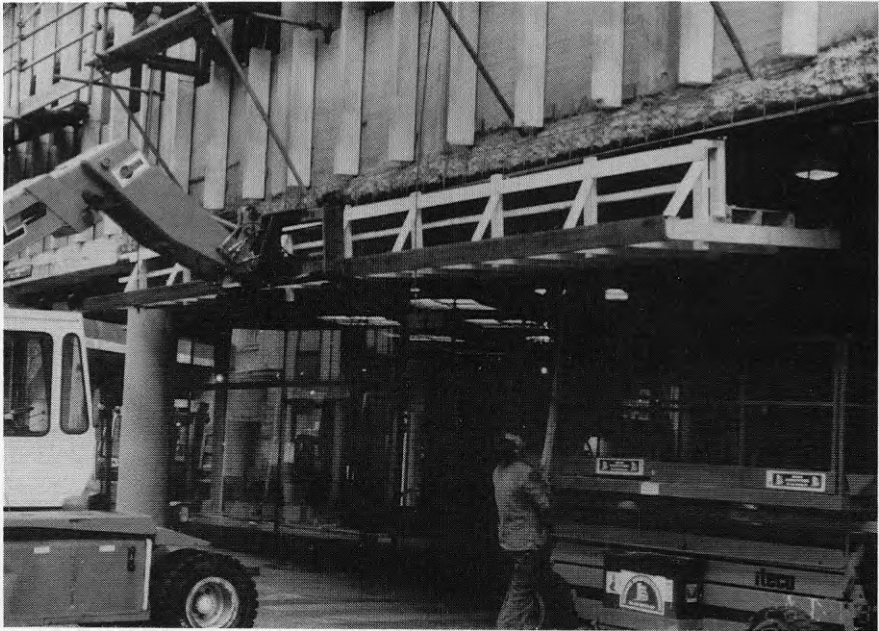
Figur 4.4 Formsättning

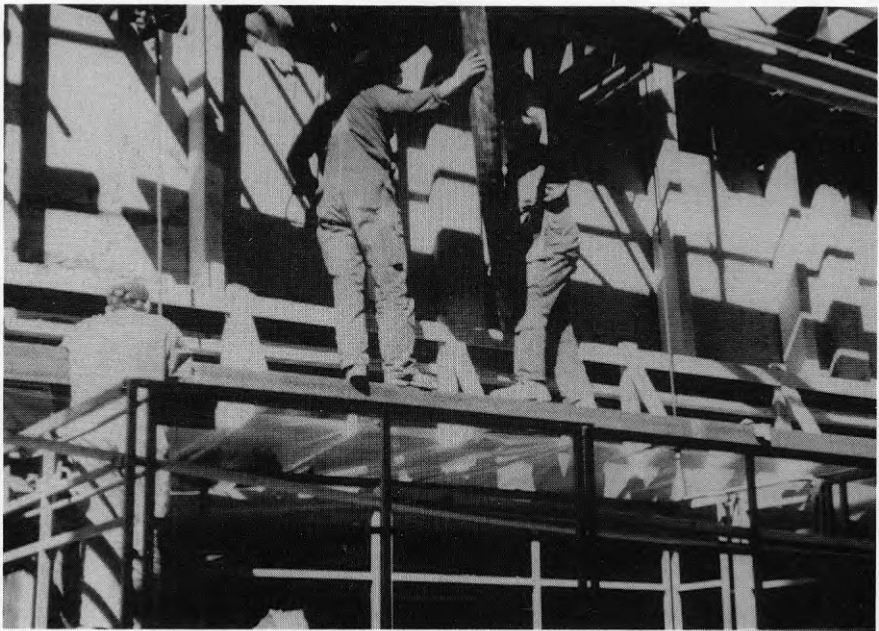
Figur 4.5 Gjutning

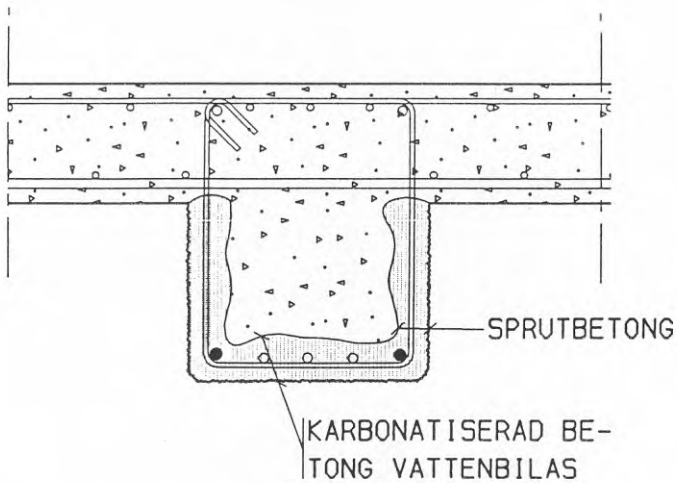
Figur 4.6

Arbetsbeskrivning	Kostnad
Stämpning	
Intäckning av arbetsområdet	
Vattenbilning	
Komplettering med ny armering	
Formsättning	
Igjutning med ny betong	<u>2100 SEK/m</u>

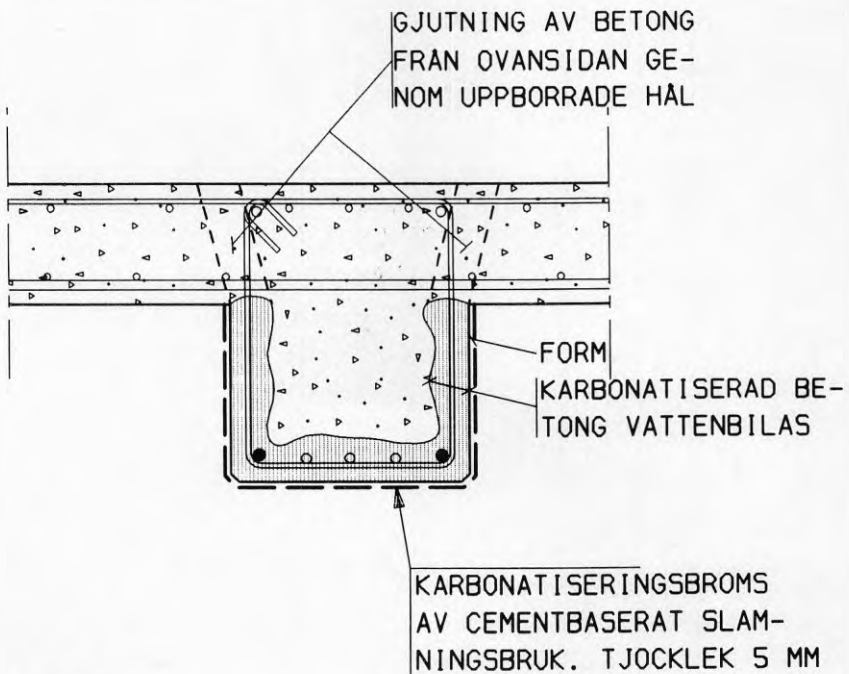
Figur 4.7

Arbetsbeskrivning	Kostnad
Stämpning	
Intäckning av arbetsområdet	
Vattenbilning	
Komplettering med ny armering	
Formsättning	
Igjutning med ny betong	
Karbonatiseringsbroms	2.750 SEK/m

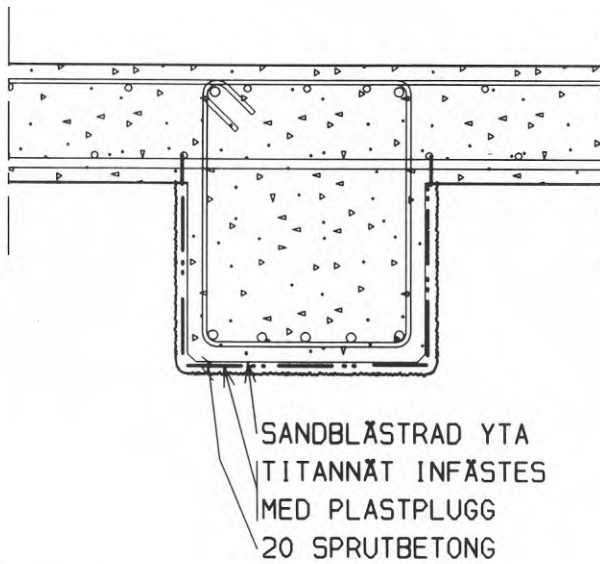
Figur 4.8

Arbetsbeskrivning	Kostnad
Sandblästring	
Titannät	
Sprutbetong	<u>1.400 SEK/m</u>

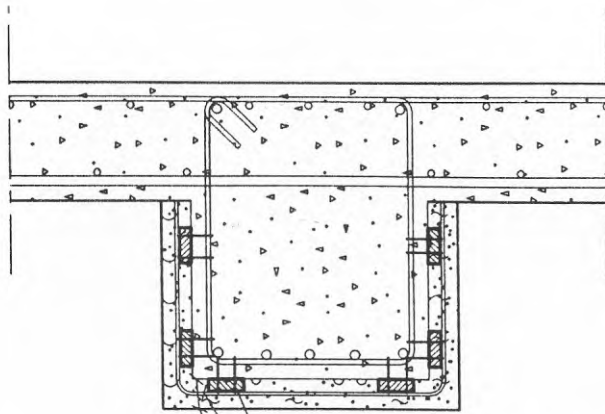
Figur 4.10

LÄKT FASTSKJUTES
 ARMERINGSNÄT INFÄSTES TILL LÄKTEN
 PAPPERSMASSA MED ALKALISK LÖSNING
 (SODALÖSNING) SPRUTAS PÅ

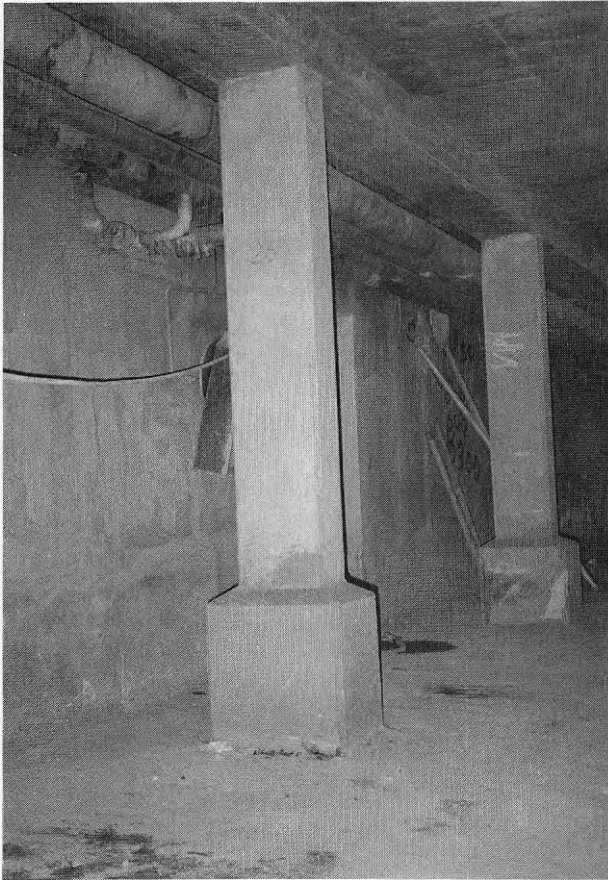
Figur 5.1 Reparation av pelare enligt 5.3.1.

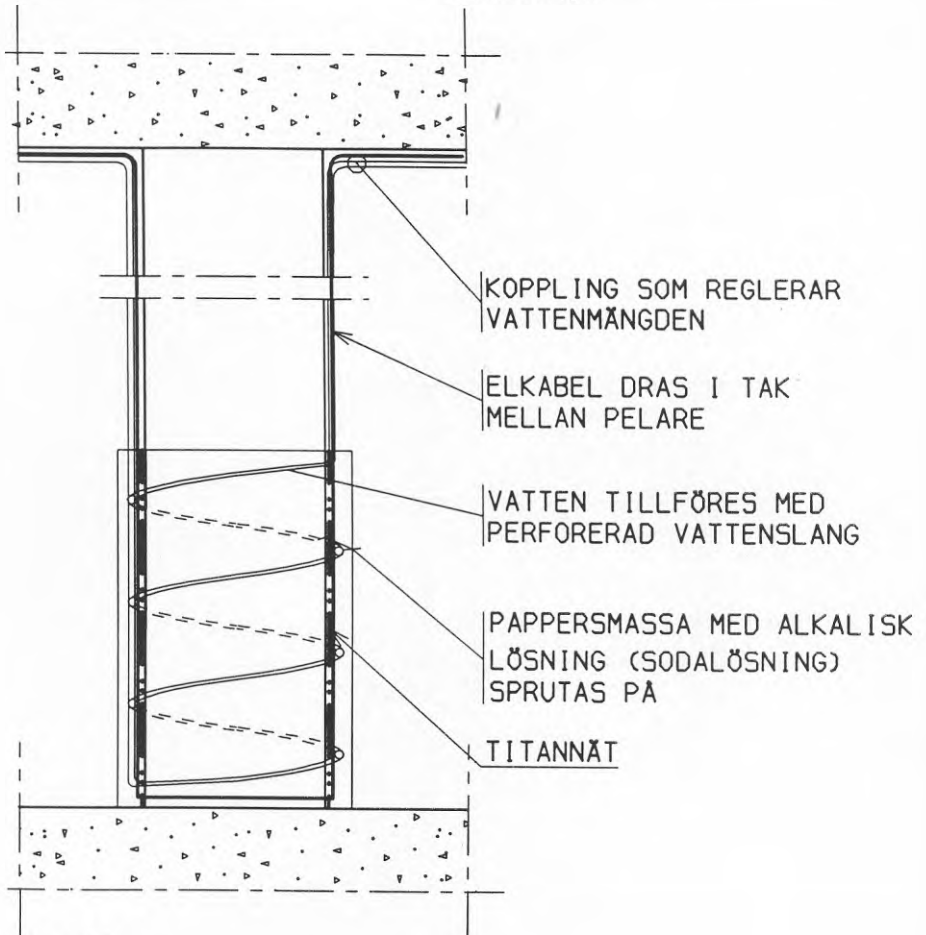
Figur 5.8

Efter kloridutdrivning avlägsnas pappersmassan genom högtrycksspolning. Pelarna behandlas till full höjd med karbonatiseringsbroms av cementbaserat slammingsbruk till ca 3 mm tjocklek. Pelarnas nedre del behandlas med siloxan för att hindra ny kloridinträngning.

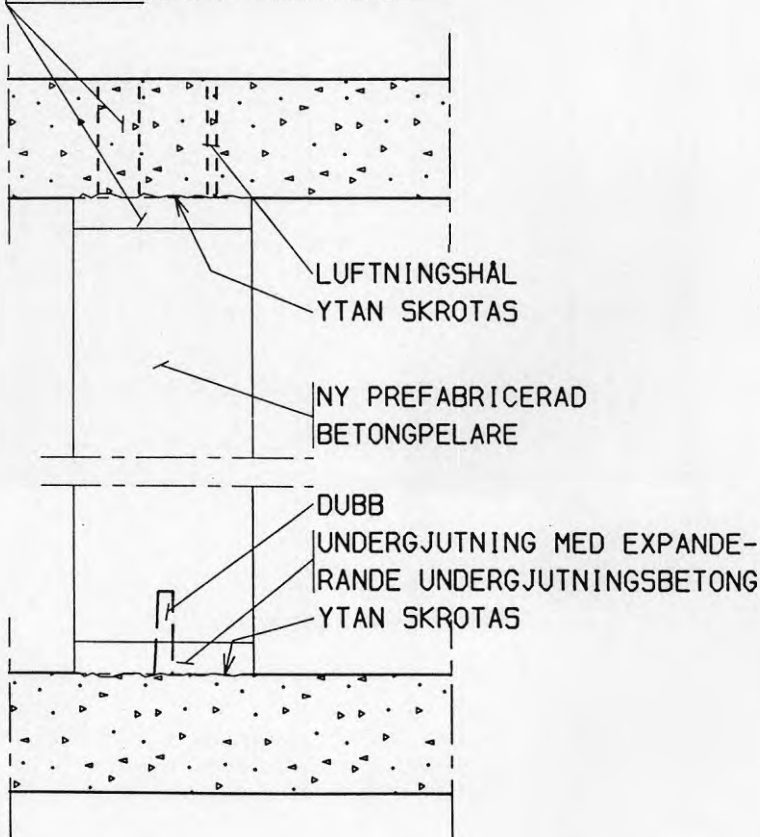
Figur 5.9

UNDERGJUTNING MED EXPANDERANDE
UNDERGJUTNINGSBETONG GENOM HÅL
BORRADE GENOM BJÄLKLAGET

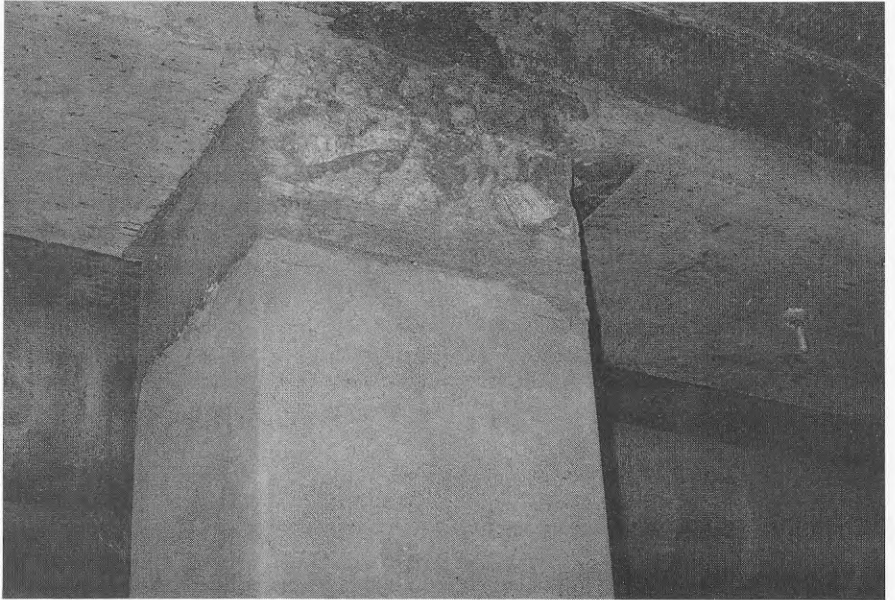
Figur 5.10 Reparation enligt 5.3.6.
Anslutning till balk vid tak.
Undergjutning med expanderande
undergjutningsbetong.

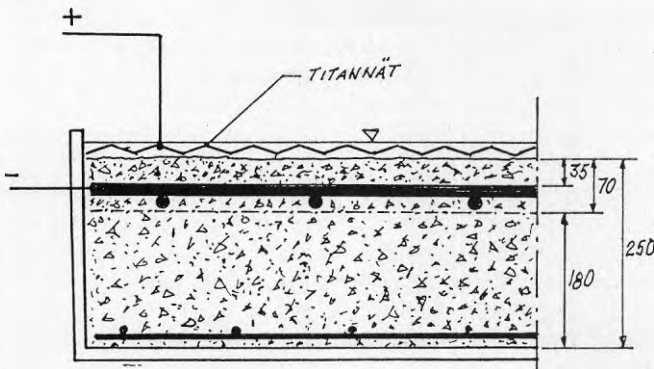
Figur 3.2. Genomsnitt av armerade betongplattor och principiellt arrangemang för elektrokemisk kloridutdrivning.

Det principiella arrangemanget för kloridutdrivningen visas i figur 3.2. Nätarmering i underkant av plattan med funktion som monteringsarmering kom även att bli elektriskt kopplad till överarmeringen. Därvid kan all armering i plattorna betraktas som en enda katod. Tre olika strömstyrkor valdes, nämligen 0,7 amp/m² (P32-2%Cl⁻/C), 1,0 amp/m² (P11-0%Cl⁻/C, P12-0,7/0,2%Cl⁻/C, P13-0,7%Cl⁻/C, P14-0,2%Cl⁻/C, P21-2%Cl⁻/C och P23-2%Cl⁻/C) och 1,3 amp/m² (P22-2%Cl⁻/C). Inom parentes anges plattornas beteckning och överbetongskiktets kloridinnehåll. Två plattor lämnades obehandlade, en platta för att kunna jämföra påverkan av elektrokemiska behandlingen på förankringskraften av armeringsjärn i betong (P24-2%Cl⁻/C) och en platta avsedd för konventionell reparation (P31-2%Cl⁻/C).

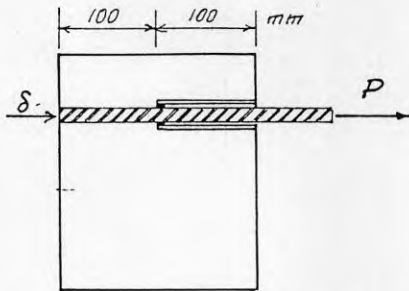
Figur 3.3. Principiellt provningsförfarande för bestämning av förankringskrafter och glidning av den fria änden hos ingjutna armeringsstänger. P är dragkraft i armeringsstång. Mothållet har anordnats mot betongytan. δ är glidningsdeformation relativt betongytan i obelastad ände.

Plattorna P23 (strömstyrka 1 A/m^2) och P24 (utan elektrokemisk behandling) tillverkades så att överkantssarmeringen stack ut ungefär 700 mm från ena plattgaveln. 100 mm in i betongen från ytan räknat upphävdes vidhäftningen längs stängerna genom en tätande plasthylsa kring varje utstickande stång. Efter avslutad kloridutdrivning kapades de båda betongplattorna med ett snitt 200 mm från de båda skivornas kantsidor. Förankringslängden blev därvid 100 mm. Principiellt provningsförfarande framgår av figur 3.3. Vid provningen registrerades kontinuerligt med hjälp av en xy-skrivare kraften i armeringsstängerna och förskjutningen av den fria armeringsänden relativt betongen. Resultaten erhöles i form av kraft-deformationsdiagram från vilket avläsning av vissa värden är möjligt. Dels avlästes släppkraften, dels maximal kraft. Med släppkraft menas här den kraft då rörelsen hos den fria änden nätt och jämnt kunde registreras relativt betongytan. Glidningen av denna fria ände noterades vid maximal kraft i stängerna.

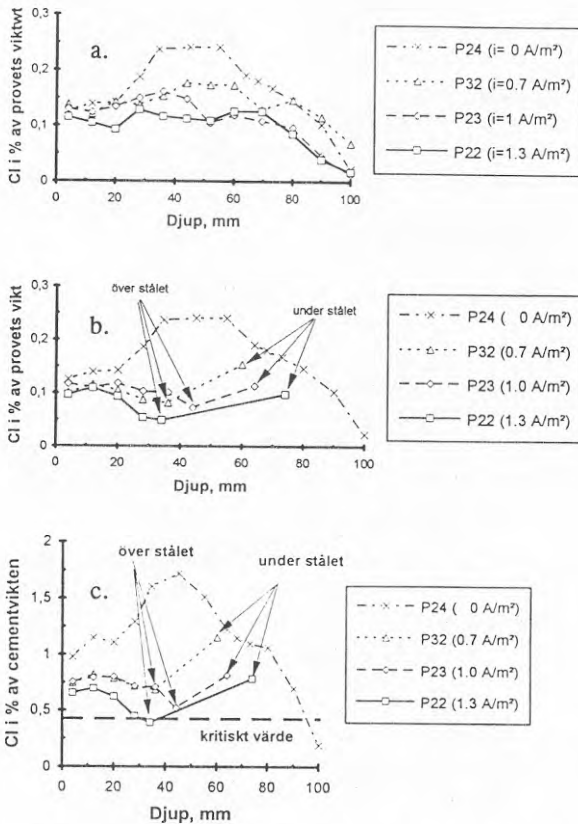
Figur 4.1 Inverkan av strömstyrkan på kloridjonhalterna på olika djup under betongytan efter elektrokemisk behandling. Initial kloridhalt är 2 % av cementmängden. Kurvan för platta P24 avser kloridjonfördelning i betong som inte utsatts för kloridutdrivning.
 a. Vertikalsnitt mellan stänger i överarmeringen
 b. Vertikalsnitt genom stänger i överarmeringen
 c. Samma som b med kloridjonhalter uttryckta i Cl⁻/C

Genom att bestämma kalciumjonhalten i samma prov som kloridjonhalten kan man uttrycka kloridjonhalterna i förhållande till cementmängden. Denna beräknas enligt tidigare beskriven formel. I figur 4.1.c har kloridjonhalterna uttryckts i vikt-% av cementmängden, förkortat skrivet Cl^-/C %. I figur c där kloridjonhalten 0,4 % markerats, är mätvärdena omräknade från de som visas i figur b. Man bör uppmärksamma att den totala kloridjonhalten efter 8 vec-

kors effektiv elektrokemisk behandling med den största använda strömstyrkan 1,3 amp/m² förmått minska kloridjonhalten till något under 0,4 % på ett begränsat område ovanför armeringsstålet. På övriga ställen och med användning av mindre strömstyrkor ligger kvarvarande kloridjonhalter högre.

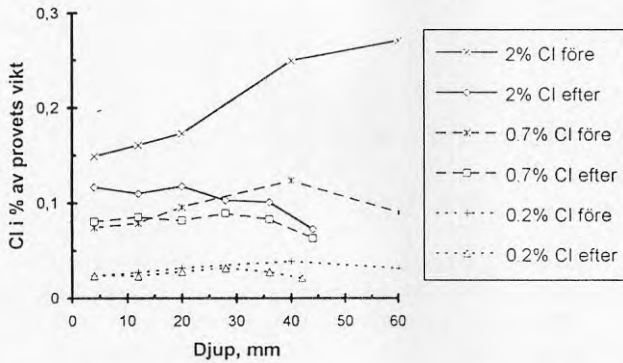
Figur 4.2. Kloridhalter på olika djup under betongytan i vertikalsnitt genom överarmeringen före och efter elektro kemisk kloridutdrivning. Initiala kloridhalter är 0,2, 0,7 och 2 % av cementmängden. Strömstyrkan är 2 amp/m².

I figur 4.2 anges hur mycket klorider som har drivits ut från betongen på olika djup i ett vertikalsnitt genom överkantsarmeringen för strömstyrkan 1 amp/m². Ju högre mängd klorider betongen innehåller från början desto mer klorider kan drivas ut. För 0,2 % Cl⁻/C initialt kan man knappast märka någon förändring av kloridjonhalterna efter kloridutdrivningen. Större förändring intill armeringen har inträffat då kloridjonhalten initialt var 0,7 %. Det är dock först vid den höga kloridhalten 2 % initialt som kloridjonhalten kunnat sänkas effektivt. I närheten av armeringen återstår ungefär halva den kloridjonhalt som fanns innan utdrivningen började.

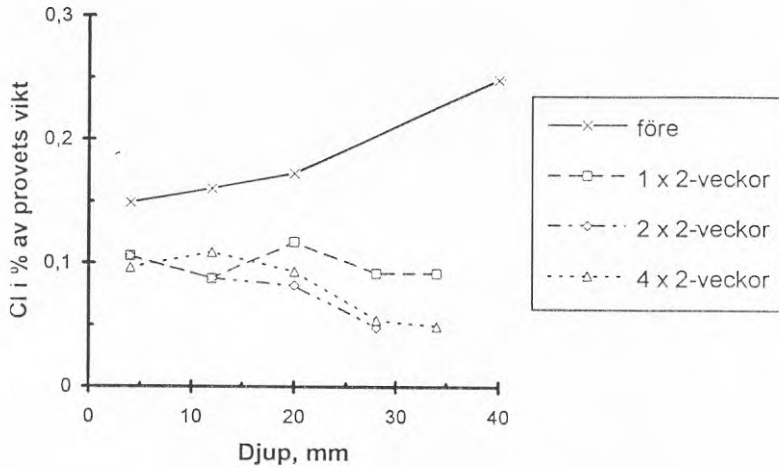
Figur 4.3. Kloridhalter på olika djup under betongytan i vertikal-snitt genom överkantsarmeringen före, under och efter elektrokemisk kloridutdrivning. Initial kloridhalt är 2 % av cementmängden. Strömstyrkan är 1,3 amp/m².

Den största kloridminskningen har uppstått under den första utdrivningsperioden. Under den andra utdrivningsperioden var kloridminskningen först tydlig intill armeringen. Under den sista hälften av

kloridutdrivningstiden tycks verkan ha varit obetydlig. Detta är bl a i överensstämmelse med vad Manning & Pianca (1990) har visat.

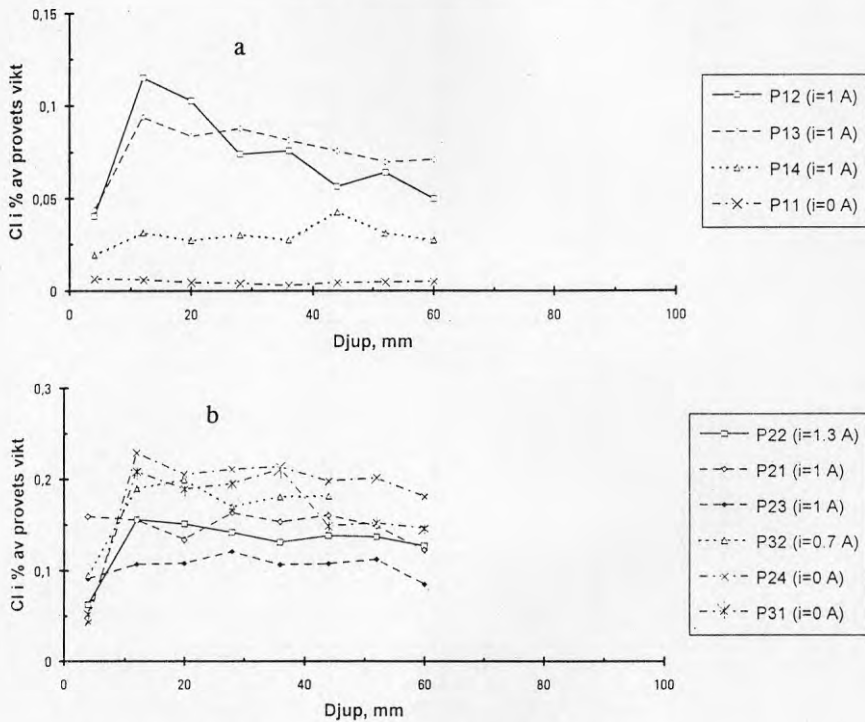
Figur 4.4. Kloridhalter för samtliga provplattor på olika djup mellan armeringsstängerna. Tidpunkten för provningen är cirka ett år efter kloridutdrivningen.
 a. Plattor P11 (0 % Cl^-/C), P12 (0,7/0,2 % Cl^-/C), P13 (0,7 % Cl^-/C) och P14 (0,2 % Cl^-/C).
 b. Plattor P21, P22, P23, P24, P31 och P32, samtliga med 2 % Cl^-/C .

Från figurerna 4.4 a och b framgår att kloridhalterna utjämnats ned i betongen. Urlakningen i överskikten är emellertid tydlig. I stort framgår det att kvarvarande kloridhalt är större ju mer klorider betongen har innehållit före kloridutdrivningen, figur 4.4 a. Profilen för platta P12, platta med två olika kloridjonkoncentrationer, visar att det kvarstår en högre kloridjonhalt överst där initialhalten varit 0,7 %. Minskningen sker successivt nedåt där kloridjonhalten från början var 0,2 % Cl^-/C . I figur 4.4 b där samtliga kloridprofiler gäller för strömstyrkan 2 amp/m^2 finns en spridning. Den kan förklaras av att profilerna är tagna från snitt mellan armeringsstålen. Profilen för strömstyrkan 1,3 amp/m^2 (P22) ligger mellan de två profilerna för 1 amp/m^2 (P21 och P23).

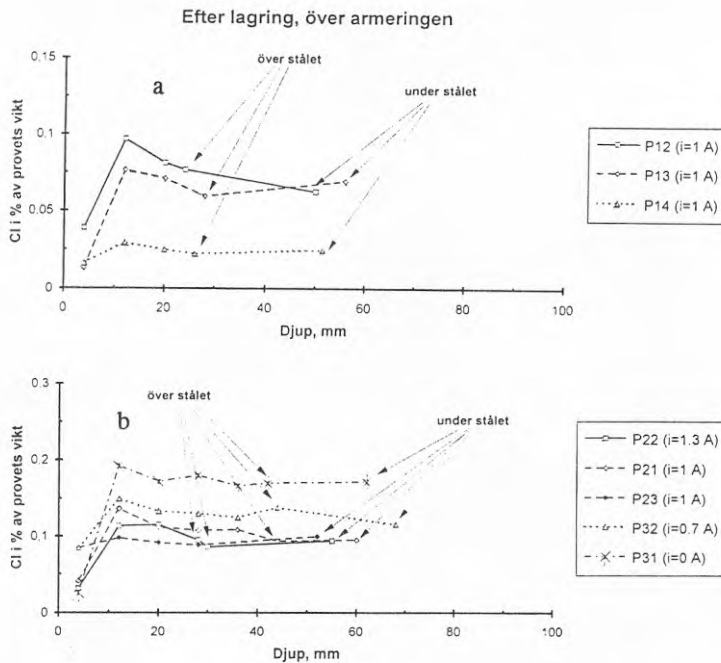
Figur 4.5. Kloridprofiler för snitt genom armeringsstänger i överarmeringen. Tidpunkt för provningen är cirka ett år efter kloridutdrivningen.

a. Plattor P12 (0,7/0,2 % Cl^-/C), P13 (0,7 % Cl^-/C) och P14 (0,2 % Cl^-/C), samtliga utsatta för strömstyrkan 1 amp/m^2 .

Kloridprofilerna som visats i figur 4.5 har upprepats i figur 4.6 med den skillnaden att kloridjonhalterna angetts i mängd kloridjoner per mängd cement, dvs Cl^-/C . Orsaken till detta är dels som tidigare nämnts att ny analysutrustning anskaffats för bestämning av kalciumhalten i betongprov, dels att kloridjonkoncentration alltmer brukar anges i viktsprocent beräknad på cementmängden i betongen.

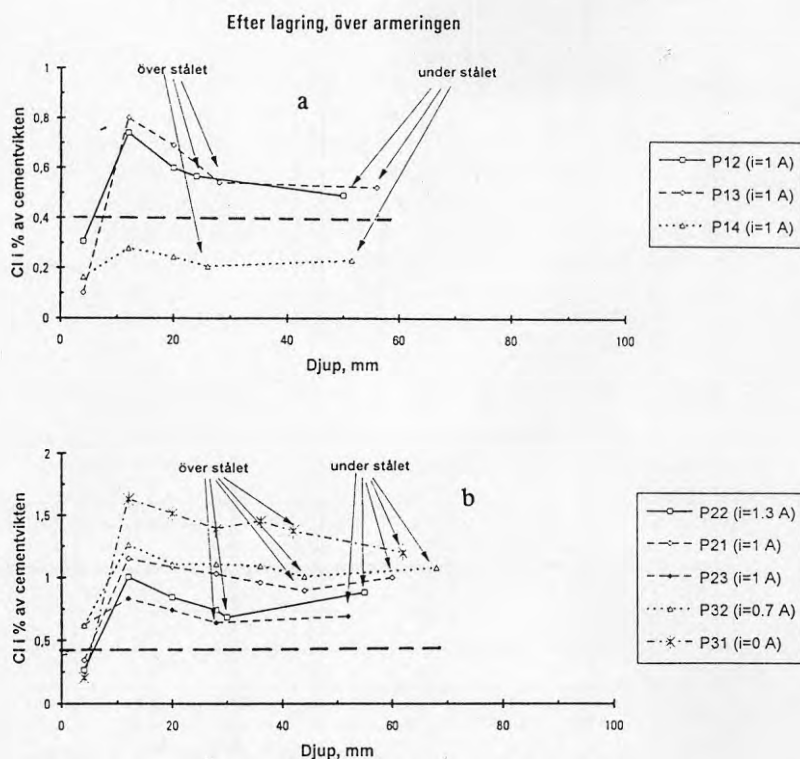
Figur 4.6. Kloridhalter på olika djup i snitt genom stång i övre armeringslagret. Kloridhalterna är angivna i Cl^-/C . Gränsen för 0,4 % Cl^-/C har markerats.

Det har inte lyckats att sänka kloridhalterna under 0,4 % Cl^-/C invid armeringen, då initialkloridhalten varit större än 0,7 % resp 2,0 %.

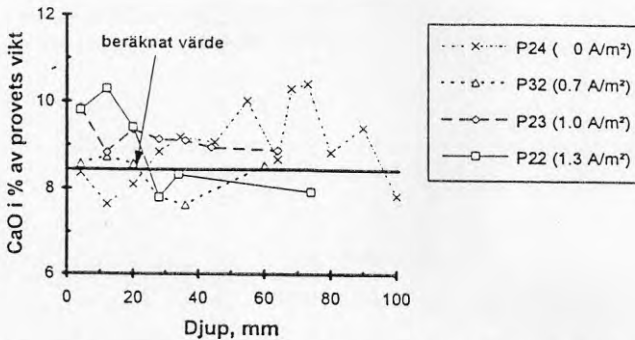
Figur 4.7. Kalciumoxidprofiler, CaO/betong uttryckt i vikt-% i ett vertikalt snitt genom överarmering efter elektrokemisk kloridutdrivning med varierande strömstyrkor. Initialkloridhalt är 2 % av cementvikten.

Kalciumhalterna på olika djup under betongytan uttryckt som kalciumoxidhalter (CaO) i procent av betongens vikt visar ingen entydig påverkan från den elektrokemiska behandlingen, se figur 4.7. Variationerna ligger kring det beräknade värde som erhålles av betongsammansättningen, cirka 8,4 %. Spridningen kan vara orsakad av materialvariationer och små provmängder vid analysen.

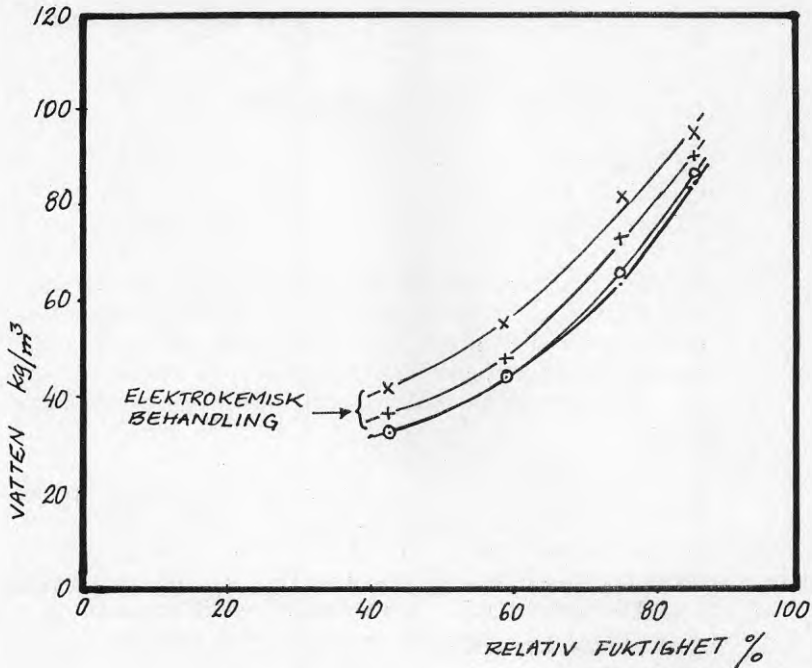
Figur 4.8. Desorptionsisotermer för betong som dels varit utsatt för kloridutdrivning, P21 (1 amp/m²), dels varit opåverkad, P24. Kloridhalterna var från början 2 % i det övre betongskiktet.

- × P21 inom 0 - 30 mm från överytan
- + P21 " 30 - 60 mm "
- o P24 " 0 - 30 mm "
- P24 " 0 - 30 mm från bottenytan

Isotermkurvorna mellan de relativa fuktigheterna 42 och 85 % löper kontinuerligt utan platåer vilket betyder att alla kapillärstorlekar finns representerade inom detta område. Räknar man om de nämnda relativa luftfuktigheterna motsvarar dessa ekvivalenta porrdiametrar för cylindriska porer på 20 Å för 42 % respektive 120 Å för 85 % relativ fuktighet. Kurvorna är ett sätt att beskriva kapillärsystemet inom dessa storlekar.

De båda kurvorna för betong som inte varit utsatt för kloridutdrivning är nästan sammanfallande. Det tycks inte vara någon skillnad på betong med och utan klorider. Den betong som utsatts för kloridutdrivning har parallellförskjutna isotermer. Detta tyder på oförändrad kapillärstruktur. Förskjutningen av övre isotermen motsvarar ett ökat vatteninnehåll på ca 10 kg/m³ och av den undre på 3 - 4 kg/m³. En sådan förskjutning kan orsakas av skillnader i cementpastavolym, strukturförändringar i cementgelen eller olikheter i hydratationsgrad. Svaret på frågan om vilken eller vilka av dessa som är förklaringen till kurvförskjutningen måste lämnas obesvarad.

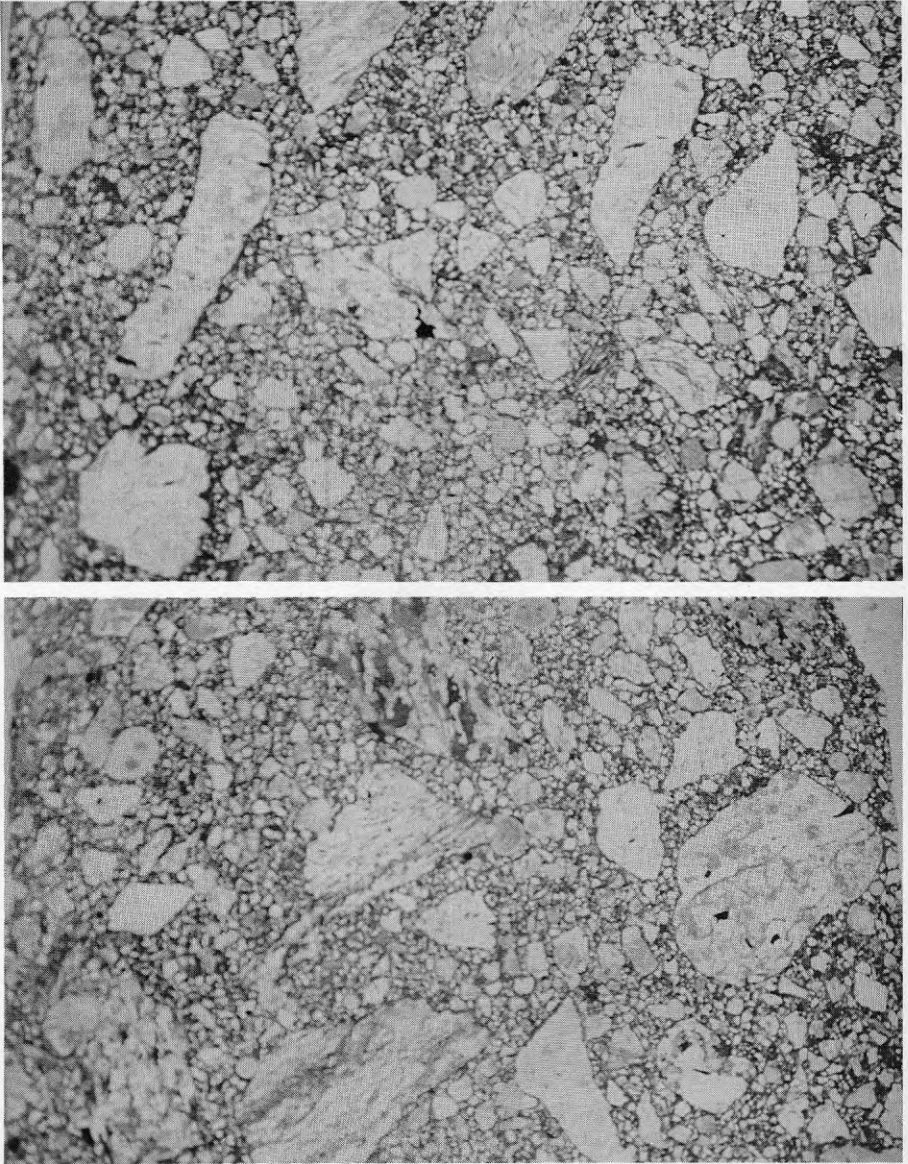
Figur 4.9. Tunnslip på betong från platta P11 (övre bilden) utan klorider behandlad med strömstyrkan 1 amp/m^2 och betong från platta P22 (undre bilden) med initial kloridhalt $2 \% \text{ Cl}^-/\text{C}$ behandlad med strömstyrkan $1,3 \text{ amp/m}^2$. Förstoringsgraden är cirka 5 gånger. Överytan på betongplattan är till vänster i båda bilderna.

Tunnslip har analyserats för betong från plattorna betecknade P11 (0%Cl⁻/C-1 amp/m²), P21 (2%Cl⁻/C-1 amp/m²) och P22 (2%Cl⁻/C-1,3 amp/m²). Proven är uttagna i vertikalsnitt genom överarmeringen 0 - 3 cm från överytan. Två av tunnslipen visas i figur 4.9. En enda spricka har iakttagits. Den börjar vid betongytan och når några mm ner i betongen. Sprickan har sannolikt uppstått vid uttorkning. Någon ytterligare sprickbildning i närheten av armeringen har kunnat upptäckas.

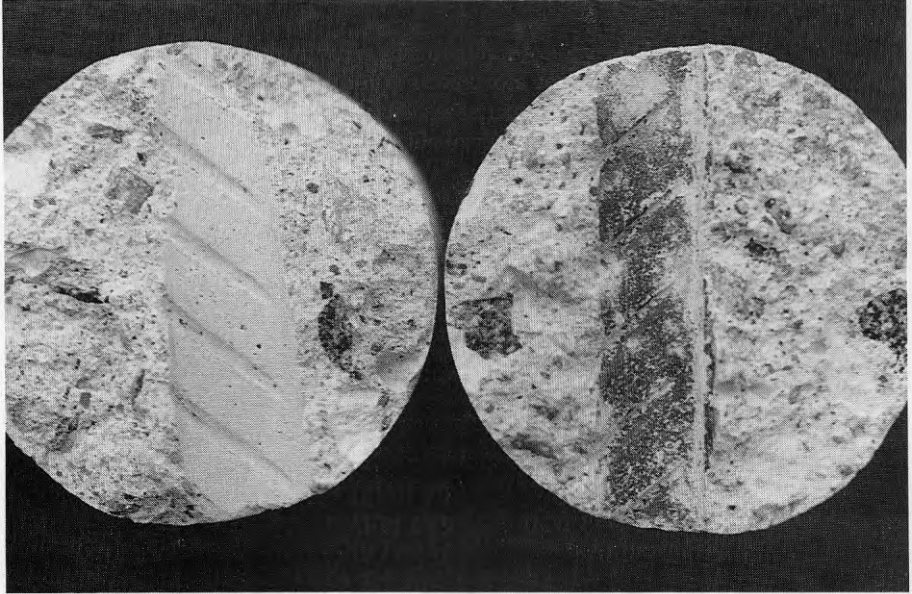
Figur 4.10. Avtryck från armeringsstål i betong med och utan kloridinnehåll. Vänstra provet är från platta P11 (0 % Cl^-/C , 1 amp/m^2) och högra provet från platta P22 (2 % Cl^-/C , 1,3 amp/m^2). Förstoringsgraden är ca 1,3 gånger.

För att undersöka om armeringsstålets yta förändrats efter kloridutdrivningen utborrades cylindrar som skar tvärs genom överkantsarmeringen. Cylindrarna klövs och replikytor bildades efter armeringsstålet i betongen. I figur 4.10 framgår att det finns en tydlig skillnad på färgen hos avtrycken i betong som inte innehöll klorid (P 11), ljus avtrycksyta i vänstra bilden och betong med initial kloridhalt 2 % Cl^-/C (P22), mörk avtrycksyta i högra bilden. Båda

plattorna hade utsatts för elektrokemisk behandling. Ljus avtrycksyta bildas även i betong utan kloridutdrivning så länge inte korrosion uppstått på armeringen. Man kan således sluta sig till att något händer stål-ytan hos katoden i samband med kloridutdrivning. Minskningen av förankringskrafter och tidigare glidning av armeringsjärnen tyder på att även betongen intill katoden skulle ha påverkats.

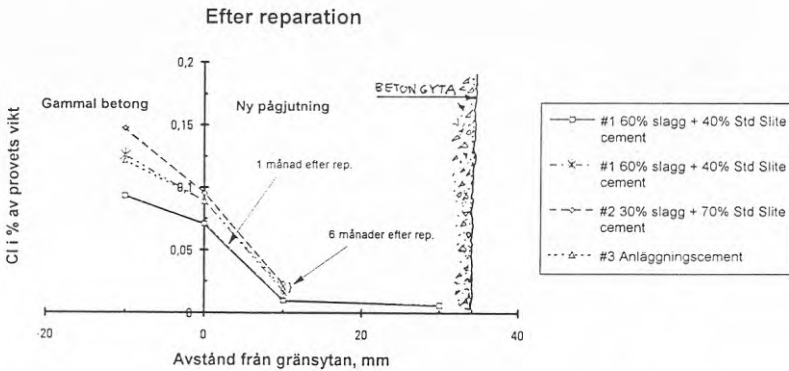
Figur 4.11. Kloridprofiler i platta P31 efter bortbilning och pågjutning av reparationsbetong. Tre olika bindemedel användes i reparationsbetongen. Avståndet räknas från kontaktzonen mellan underbetong och reparationsbetong.

Vid den sk konventionella reparationsmetoden (P31), där överbetongen först bilades bort ända ned förbi det övre armeringslagret och ny reparationsbetong ersatte den bortbilade betongen, visade det sig som väntat att den kvarvarande underbetongen fortfarande innehöll kloridjoner. I figur 4.11 visas kloridprofilerna och hur kloridjonerna har vandrat in i reparationsbetongen. Läge 0 i diagrammet betecknar kontaktzonen mellan underbetong och reparationsbetong. Kloridjonhalterna mättes i snitt på 10 mm avstånd från varandra dels en månad, dels sex månader efter reparationen. Kloridjonhalten 10 mm ned i underbetongen ligger på 0,08 $\text{Cl}^-/\text{betong}$ ($\approx 0,6 \text{ Cl}^-/\text{C}$) en månad efter reparationen och 0,12 – 0,15 % $\text{Cl}^-/\text{betong}$ ($\approx 0,9 - 1,1 \text{ \% Cl}^-/\text{C}$) sex månader efter reparationen. Att kloridjonhalterna i underbetongen tycks ha ökat med tiden är knappast sannolikt. Svårigheten att bestämma läget för kontaktzonen kan förklara variationer av kloridjonkoncentrationen i underbetongen.

Av kloridprofilerna framgår att kloridjoner vandrar in i överbetongen. 10 mm in i reparationsbetongen efter sex månader var kloridhalten som störst 0,023 % $\text{Cl}^-/\text{cement}$ ($\approx 0,2 \text{ \% Cl}^-/\text{C}$). Det är knappast möjligt att här särskilja de olika bindemedlen åt med avseende på hur snabbt kloridinträngningen har skett. Skillnader har tidigare redovisats genom kloridjondiffusivitet i avsnitt 4.2.
