TRÄGÄRDESGÅRDAR I SKARABORG

Den levande trädgårdesgården sedd genom
historiska fotografier

Uppsats för avläggande av filosofie kandidatexamen med huvudområdet kulturvård med inriktning
mot landskapsvård

Trädgårdens och landskapsvårdens hantverk, inriktning landskapsvård

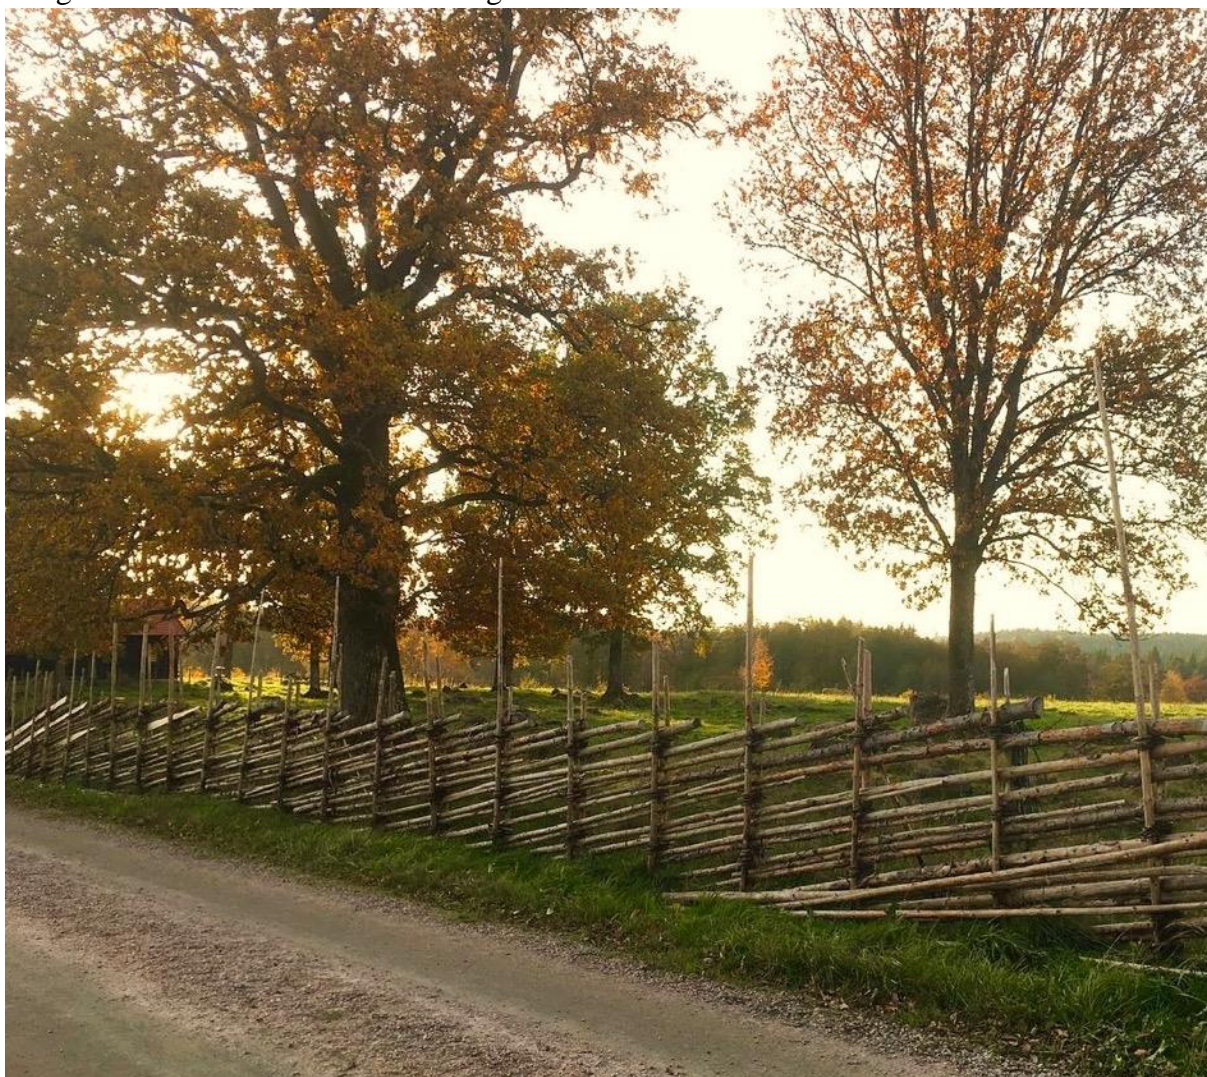
Fig. 1. Nystängd långgärdesgård runt färhage i Tärby.

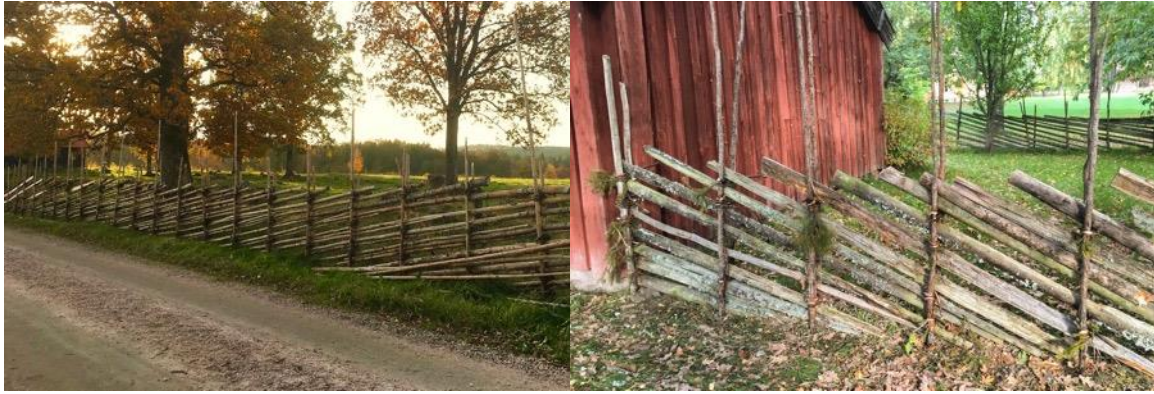
Fig. 2. Långlagd till vänster. Kortlagd till höger. Båda är nyuppsatta.

Dialektala skillnader gör att terminologin av de konstruktionsmässiga delarna kan skifta. *Stav* och *stör* är till exempel olika namn på det runda virket som parvis sätts ner i jorden. *Gärdsel*, *skier* och *slanor* kan det kluvna eller runda virket också heta som ligger ner i gärdesgården (Hagander 1995, ss. 118-123). För att underlätta en jämförelse med Örjan Kardells avhandling kommer följande ord att användas: *stör*, *gärdsel*, *stöd* och *hank/vidja*. Trägårdesgårdar kan variera i utseende trots att de bygger på en och samma grundteknik och material. Små skillnader i uppförande kan bland annat resultera i det som kallas kortlagd och långlagd gärdesgård. Begreppen härstammar från den etnologiska traditionen att kategorisera och typologisera (Kardell 2004, s. 93). En långlagd gärdesgård är en vars gärdsel passerar genom minst fem störpar (ibid s. 128). Se figur 2.

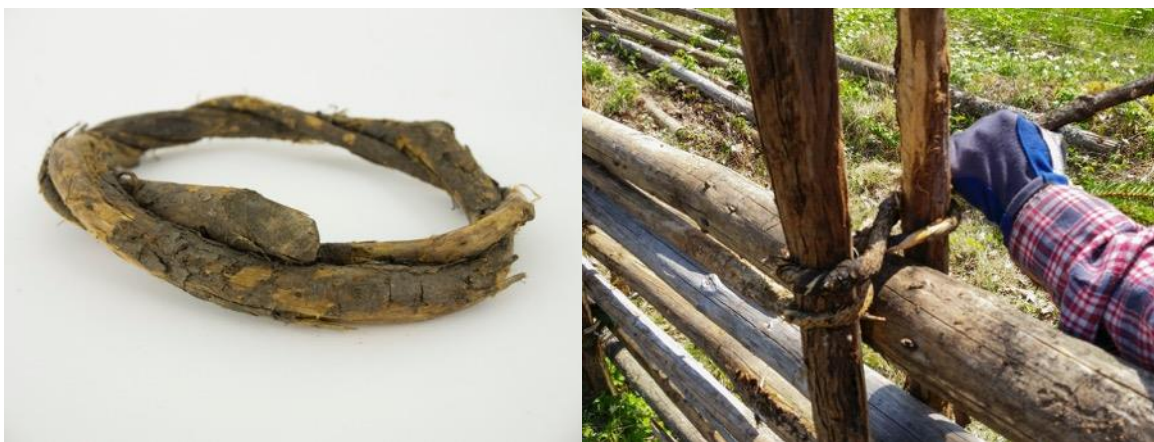
Fig. 3. Hank, till vänster. Vidja till höger.

Både hank och vidjor användes för att låsa störparen i gärdesgårdsstrukturen och båda tillverkades vanligast av gran eller ene. Det finns dock en del skillnader. Hank är en förproducerad bindning. Den får en fast form vilket gör att den inte smiter åt runt störarna som en vidja gör (Kardell 2004, s. 99). Hanken träs på ovanifrån. Ibland vässades störarna i topparna för att det skulle gå lättare att trä över hanken (Kardell 2004, s. 107). Hank har också använts som handelsvara och haft en ekonomisk roll för den enskilde bonden (Hagander 1995, ss. 93-94). Hank i gärdesgården gör konstruktionen tätare eftersom den inte bygger på höjden. Det här kräver således mer virke på höjd. Vidjan, å andra sidan, värms vanligtvis och lindas runt störarna eller runt om och emellan och kan vid flera tillfällen dras åt. Vidjan bygger på höjden eftersom den viras två, tre varv runt ett störpar (Kardell 2004, ss. 95-99). Gärdesgården blir därför glesare och luftigare med vidjor.

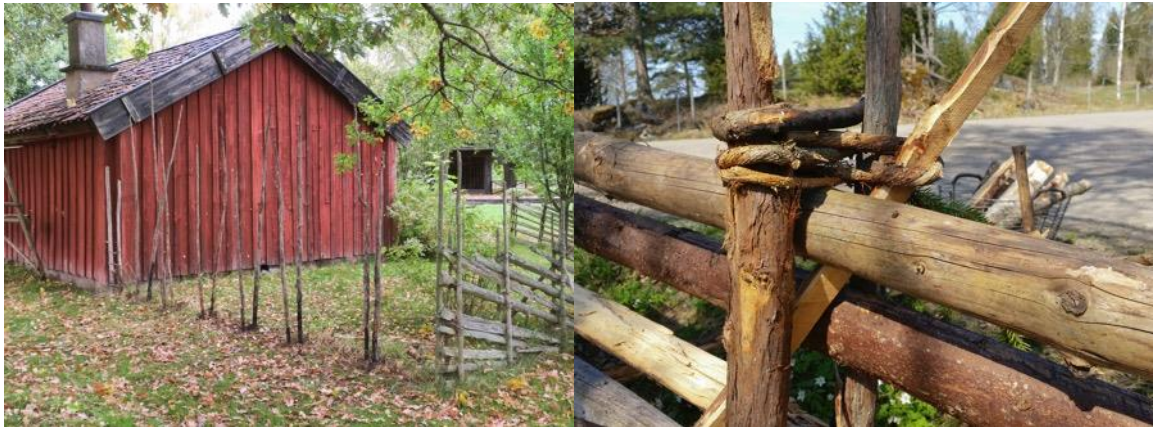
Fig. 4. Till vänster har störrpar satts upp. Till höger: ett stöd har bundits fast i ett störrpar vid nystängning.
© Elin Nordlinder

Först sätts störrarna parvis ner i jorden längs den tilltänkta sträckan (fig. 4.). Därefter läggs gärdsel i mellan störrparen. Efterhand binds störrparen ihop med hank/vidja, vilket låser konstruktionen, varpå nytt gärdsel läggs i, och ny hank eller vidja binds fast. Bindningarna sätts med jämna intervall och i hela konstruktionen, alltså nertill, i mitten och upptill. Konstruktionen växer både på höjd och på längd samtidigt. Smalt, runt virke, lite kortare än störrarna, kan sättas som stöd vid nybygget, alternativt tillkomma vid senare skede när gärdesgården börjar luta. Stöden fästs vid befintliga störrpar och lutar lite snett utåt för att spänna åt konstruktionen extra mycket (Kardell 2004, ss. 18-19). Se figur 4.

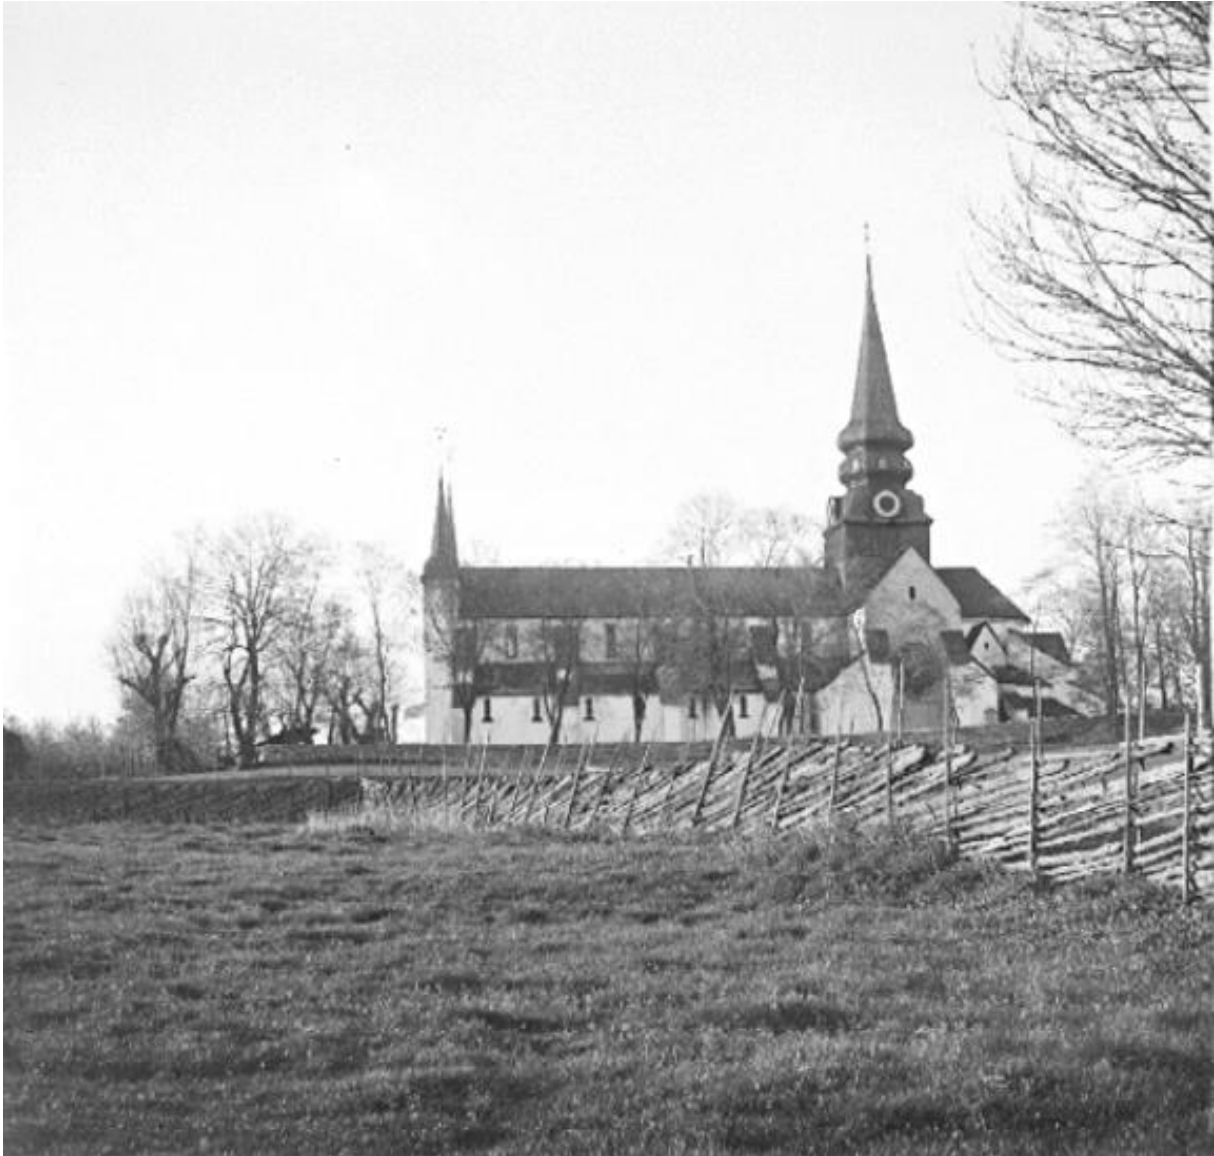
Fig. 6. "Varnhems klosterkyrka". Odaterad. Inga synliga lagningar men konstruktionen lutar utåt i mitten av bilden vilket tyder på att den inte är nystängd (Bild 2).

Det finns fyra odaterade bilder i källmaterialet, nr 2, 10, 12 och 17 (se kommande sidor). Bild 2 och 10 (fig. 6. och 7.) skulle kunna vara tagna senare än 1920-tal. Dessa gårdesgårdar speglar kanske därför inte tiden för denna undersökning. Å andra sidan är bilderna ändå värdefulla eftersom de kan berätta något om reparationer och underhåll samt gårdesgårdarnas förändring över tid. Bild 17 (fig. 9.) befinner sig gissningsvis inom undersökningens tidsspann, trots att den är odaterad. Den slutsatsen dras eftersom gårdesgården har tydliga spår av lång tids reparation. Detsamma gäller för bild 12 (fig. 8.). Även den har tydliga spår av reparationsinsatser med överstörningar och eventuellt stöd. Dessa konstruktioner blir därför relevanta att studera.

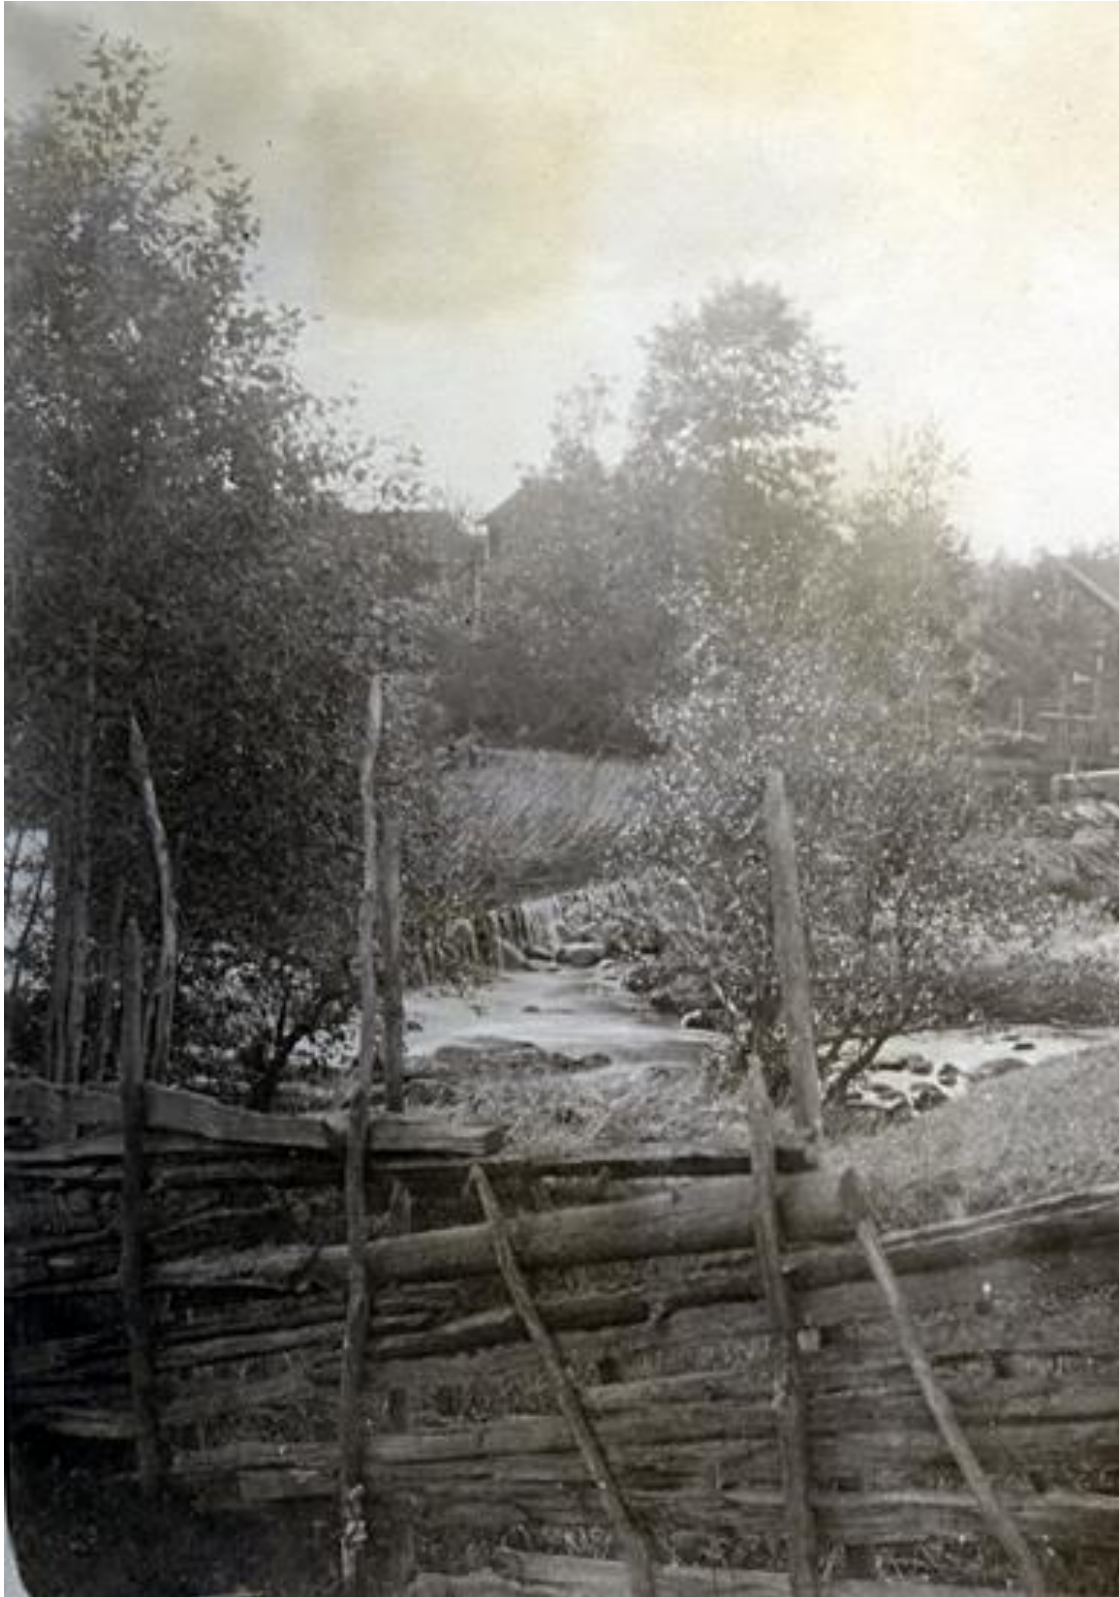
Fig. 9. "Frösve sn. Herrekvarn". Odaterad. Störpar lutar och bindningar syns inte vilket tyder på att gärdesgården stått ett tag. Eventuellt används järntråd/ståltråd som bindning eftersom det finns mellanrum mellan gärdslena på sina håll och störparen har inte ramlat helt (Bild 17).

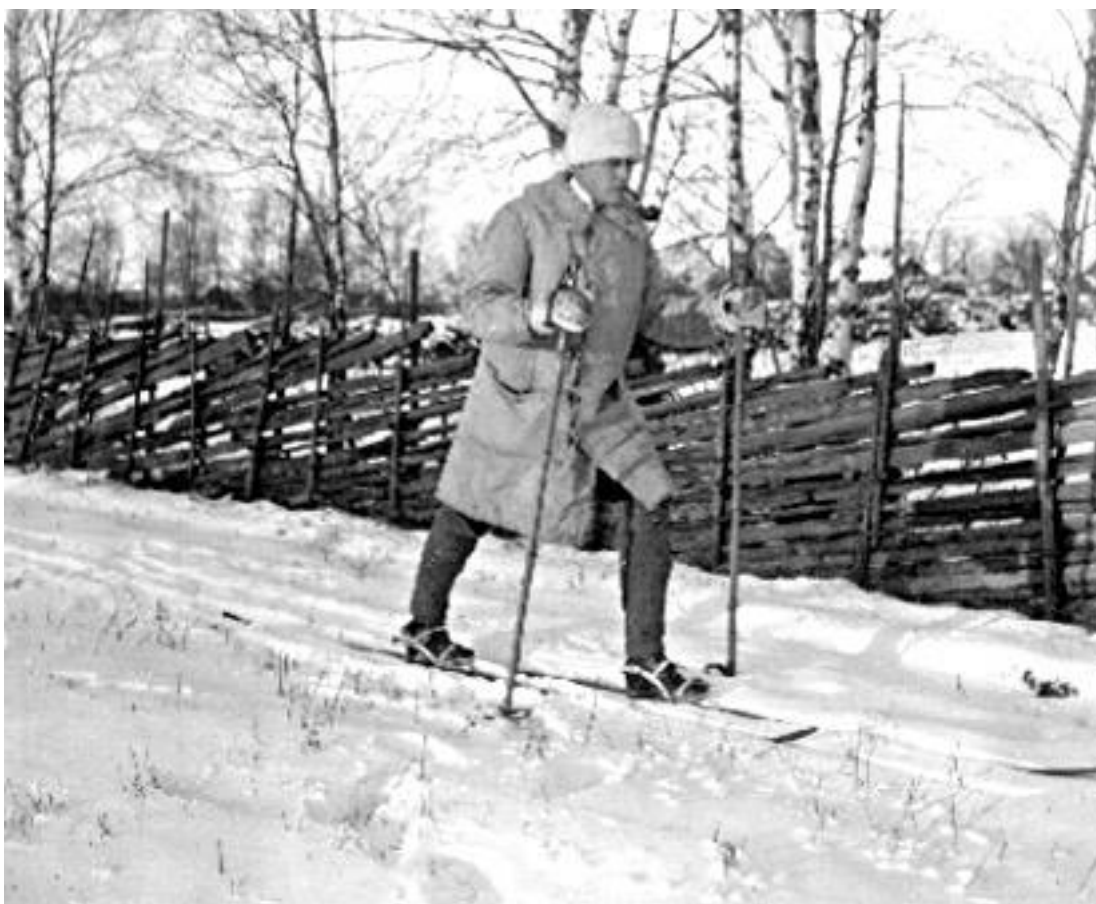
Fig. 11. "Ekby 2". Ung gärdesgård, långlagd med bidningar i jämna intervall. Inga synliga lagningar (Bild 7).

Följande gärdesgårdar visar av analysen att de är nystängda eller så pass unga att de ännu inte börjat repareras: 7, 10, 11a, 13, 18 och 20. Det som talar för det här resultatet är att gärdesgårdarna generellt håller en jämnhet i höjd och täthet. Bindningarna sitter med jämna intervall och i hela konstruktionen, nertill, i mitten och upptill. Om det saknas bindningar innebär det att dessa suttit så pass länge att de ruttnat eller på något sätt nöts sönder och lossnat från störarna. Konsekvensen blir att ovanliggande gärdsel då faller neråt och det bildas mellanrum och ojämnheter i konstruktionen. Det är svårt att se bindningarna i bild 10 men här måste ändå antas att de finns där eftersom gärdesgården är så pass jämn. Ytterligare tecken på att gärdesgårdarna är unga är att det inte finns några överstörningar eller överliggare i konstruktionerna. De har alltså inte börjat repareras än.

Vad dessa konstruktioner inte har gemensamt är lutningslinjen, det vill säga, gärdslet löper genom olika många störpar. Bild 10 och 11a är kortlagda medan 7, 18 och 20 är långlagda. (Bild 13 är för svår att tyda). Gärdesgårdarna har olika långa störar. På bild 11a, 18 och 20 är dessa avsågade. Övriga har varierad längd. Att de är avsågade skulle kunna vara ett stiluttryck, men belägg saknas för detta.

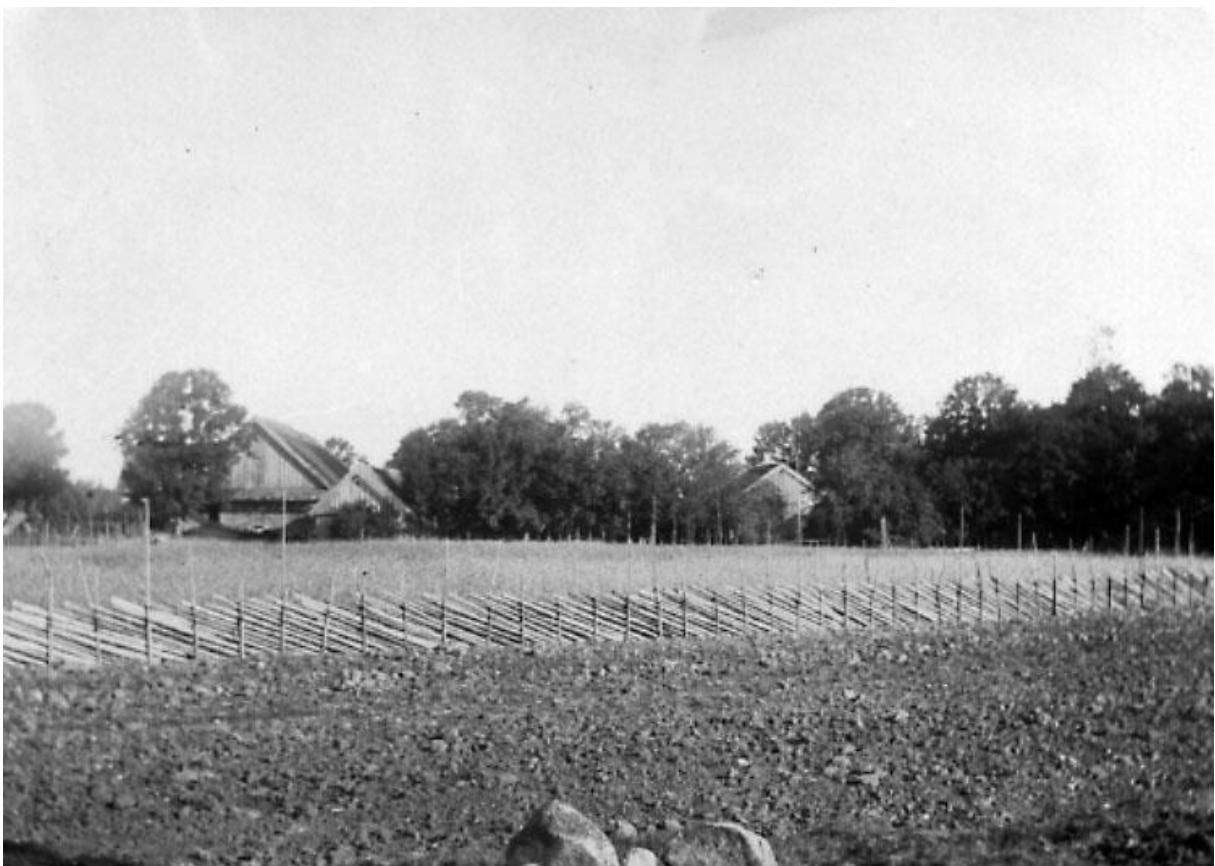
Fig. 12. "Främmestad". Ung gärdesgård, kortlagd. Bindingarna är svåra att se men antas finnas där med jämna intervall eftersom det finns mellanrum mellan gärdslena. Konstruktionen är jämn i täthet och höjd. Inga synliga lagningar. Huvudmotivet i bild är gärdesgården. Den kan därför antas vara relativt ny (Bild 10).

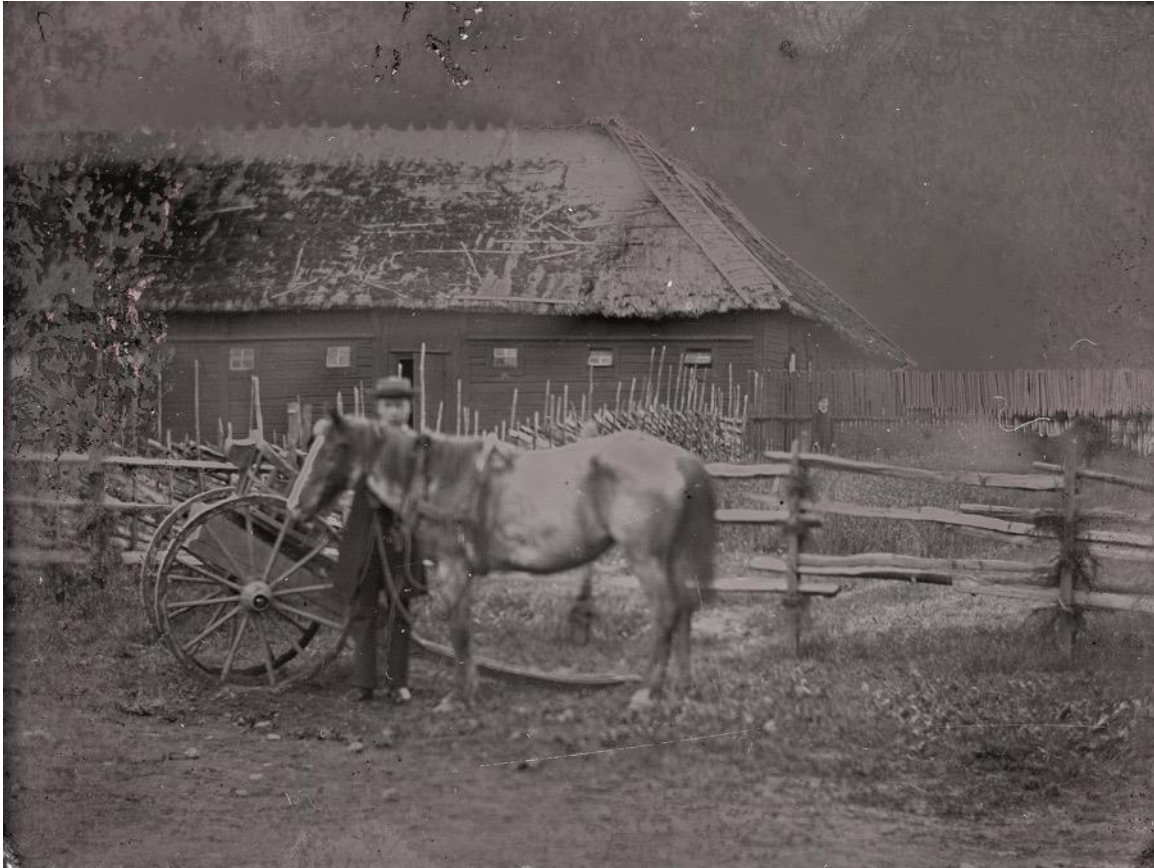
Fig. 14. "Veterinärinrättningen i Skara". Kortlagd konstruktion, löper runt byggnaden. Mellanrum finns mellan gärdslena vilket betyder att bindningar troligtvis finns kvar. Inga synliga lagningar (Bild 13).

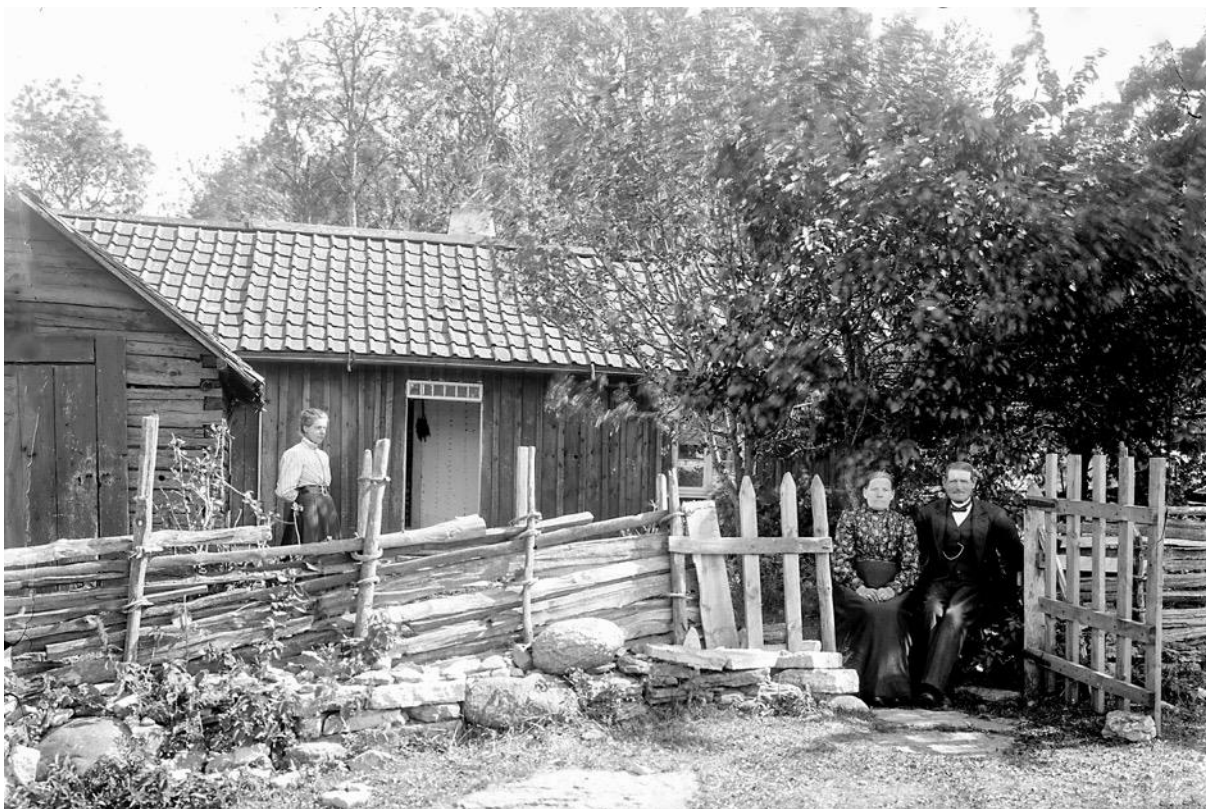
Fig. 16. ”Okänd I”. Ny/ung. Långlagd. Jämmt fördelade hank. Inga synliga lagningar (Bild 20).

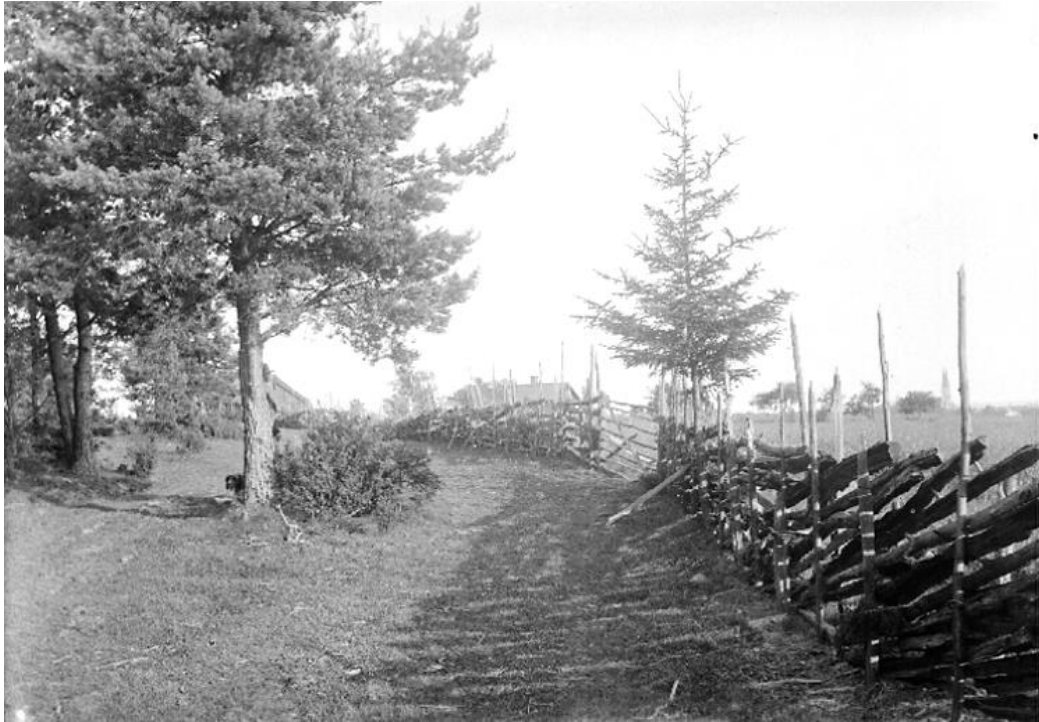
Fig. 17. "Skara". Till synes i ungt och bra skick men stöden pekar på att gårdesgården kan vara medelålders (Bild 1).

Följande gärdesgårdar har börjat repareras med enstaka överstörningar eller överliggare: 1, 2, 4, 6 och 14a. Gemensamt för dessa är att det finns en del bindningar kvar vilket gör att gärdesgårdarna håller en relativt jämn höjd och täthet. Dock saknas några bindningar i bild 14a vilket ger ett något ojämnt utseende tillsammans med gärdslet som har olika dimensioner. Det syns också att störparen i bild 6 har börjat luta och delar av konstruktionen i bild 2 lutar. Bild 1, 2 och 14a har gemensamt att de är kortlagda medan gärdesgården i bild 6 löper genom ca fem störpar och har därmed en flackare lutningslinje. Av de 30 år som en gärdesgård uppskattas hålla klarar den sig utan reparationsinsatser de cirka tio första åren (Kardell 2004, ss. 155-157). I dessa gärdesgårdar syns endast enstaka överstörningar vilket borde tyda på att de befinner sig på ett tidigt stadiet av medelåldern. Bild 2 är svårtydd och det är inte helt säkert att det är en överstörning som syns i den högra kanten. Det kan vara en ljusreflektion. Men oavsett så har gärdesgården börjat luta och det här innebär att den är i behov av att överstöras eller stötts upp och därmed anses den ha kommit in i tidig medelålder. Bild 1 skulle kunna sägas vara nystängd om det är som Hagander säger, att det förekom att överliggare lades i vid nystängning (Hagander 1995, ss. 95-96). Å andra sidan syns två eller tre stöd i bilden. Dessa stöd ser ut att ha satts dit senare eftersom de sitter lågt ner. Hade de suttit där från början skulle de förmodligen ha bundits fast vid ett störpar (jämför bild i avsnitt ”Förenklad byggbeskrivning”).

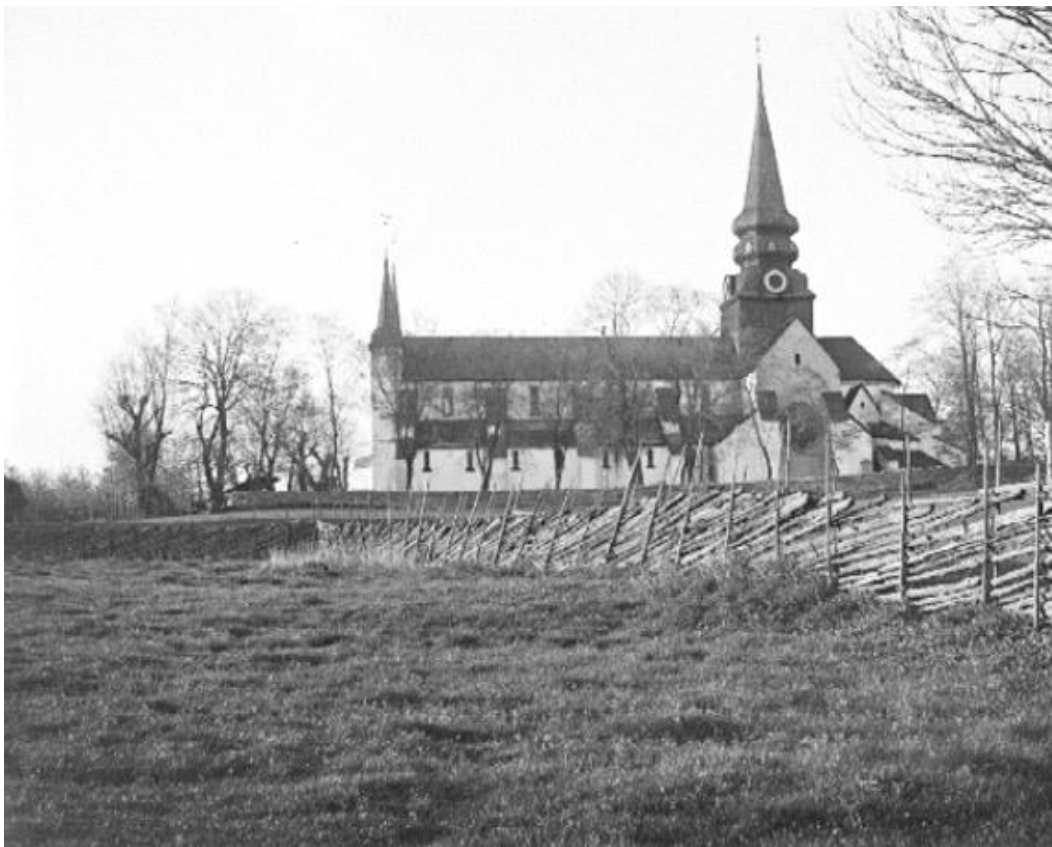
Fig. 18. "Varnhems klosterkyrka". Gärdesgården ser ut att vara i bra skick, relativt jämn, utan lagningar. Men den lutar utåt i mitten av bilden vilket pekar på att den är i behov av uppstöttnings och reparation. Därför antas den ingå i kategorin tidig medelålder. Bilden är beskuren (Bild 2).

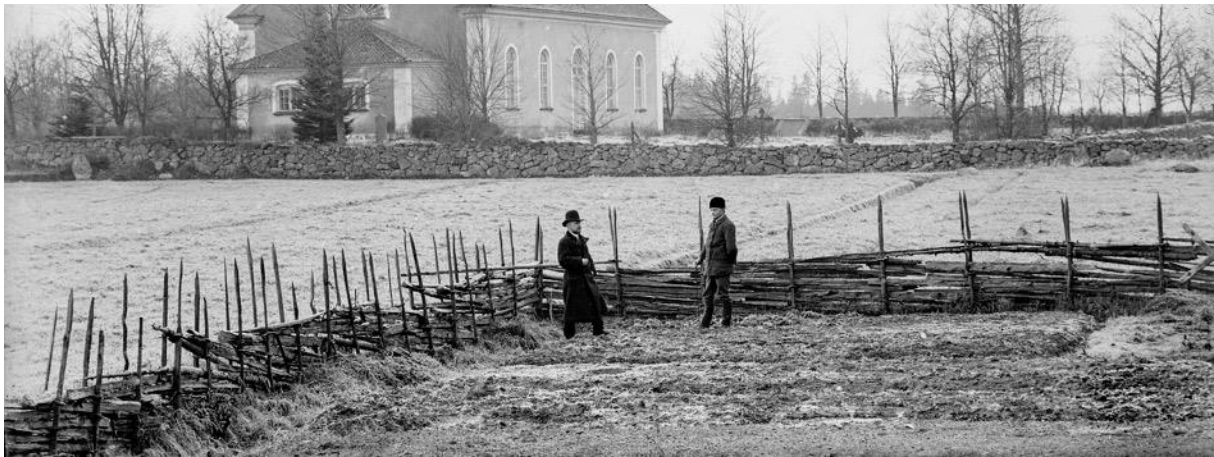
Fig. 19. "Fröjered". Stora partier horisontellt liggande gärdsel borde tyda på att gärdesgården är gammal men pga att hank syns i alla skikten, i konstruktionen rakt fram i bild, kan den istället jämföras med konstruktionerna i bild 18 och 20 som är nya/unga. Överstörningar eller reparationer syns över hela sträckan. Konstruktionen är svårbedömd. Bilden är beskuren (Bild 4).

krävdes fler gärdslar på höjd från början eftersom hank inte fyller ut mellan gärdslan såsom vidjor gör. Bild 4 "Fröjered" är också ett undantag. Trots att gärdsgården ser slitna ut finns hank i alla tre skikten, vilket tyder på att konstruktionen fortfarande är relativt ung. Det är inte känt genom den här undersökningen hur många överstörningar som var vanligt att göra under en gärdsgårds levnadstid. Kanske finns det ett naturligt antal reparationer en konstruktion klarar av innan den faktiskt kapitulerar för den extra påbyggnaden. Det här skulle eventuellt kunna undersökas genom långsiktiga studier av verkliga gärdsgårdar.

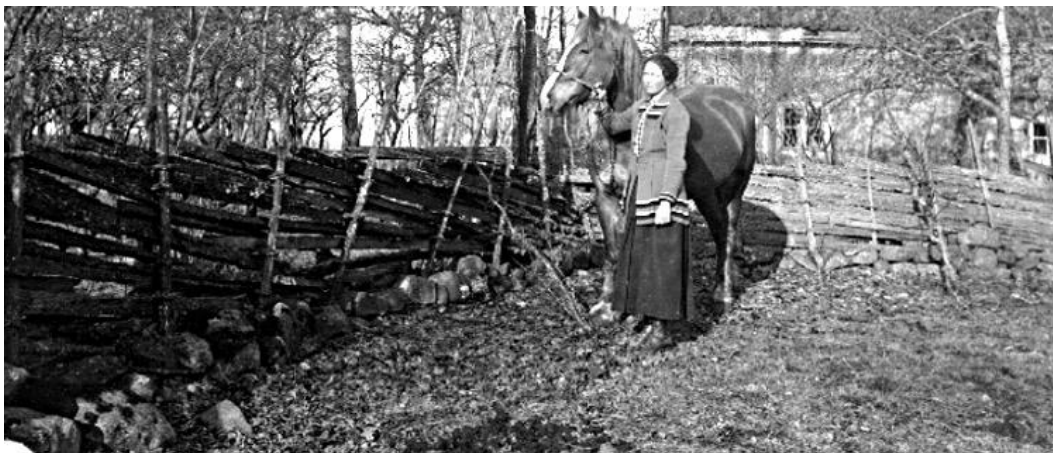
Fig. 20. "Ekby I". Ser ut att vara i gott skick men överligger/överstörning och de lutande störpären pekar på att gärdesgården stått så pass länge att den är i behov av reparation och därför ingår i kategorin tidig medelålder. Bilden är beskuren (Bild 6).

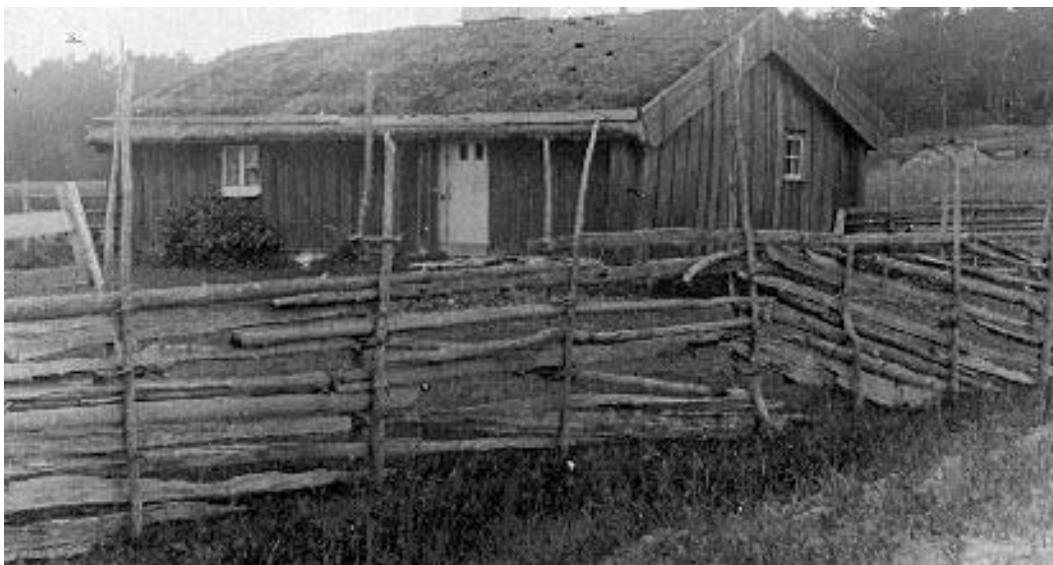
Fig. 21. "Otterstad. Torpet Spiken", kortlagd konstruktion 14a, till höger. Tidig medelålder. Relativt jämn men överstörad en gång och saknar lite bindningar nertill. Bilden är beskuren (Bild 14).

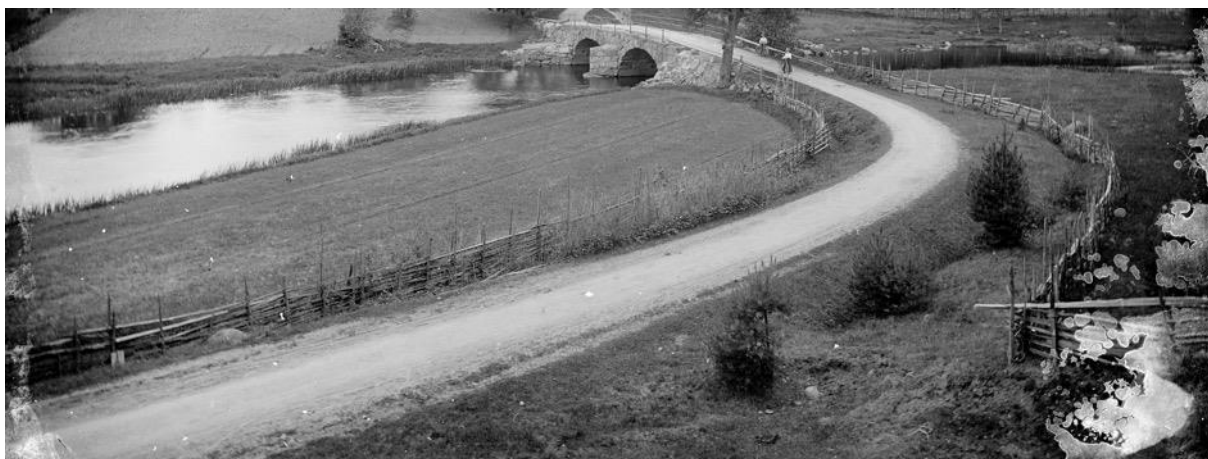
Fig. 22. "Värsås". Horisontellt liggande gärdsel. Lutande störpar. Bindningar är svårt att se. Bilden är beskuren (Bild 3).

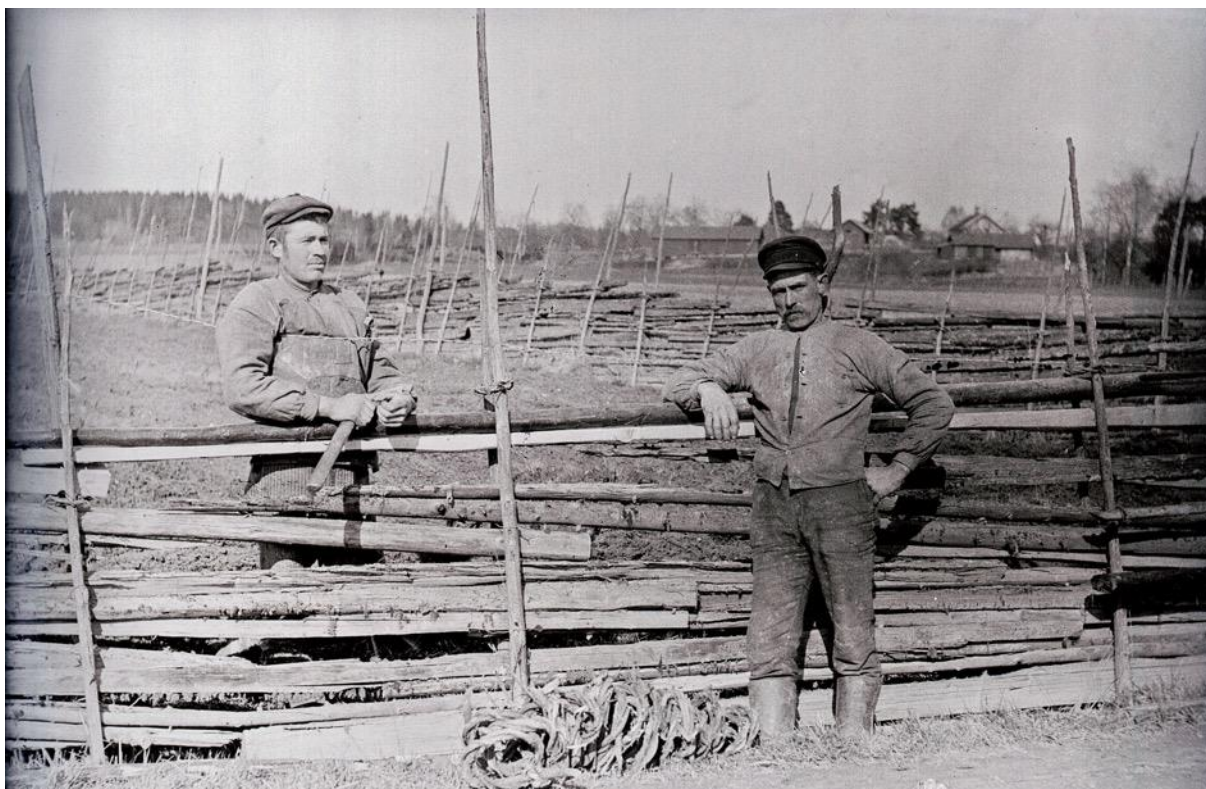
Fig. 23. "Lyrestad". Horisontellt liggande gärdsel. Få bindningar. Överstörning. Sträckan i bildens bakgrund ser ut att vara i bättre skick, dvs. några överstörningar syns ej. Den är dock tät och flack och påminner om de nya/unga konstruktionerna i bild 18 och 20 (Bild 5).

Bild 5 (fig. 37.) visar hankens användning vid reparation. På marken ligger förproducerad hank. Mellan de två männen syns en överstörning, det vill säga, ett extra gärdsel har lagts på överst i konstruktionen för att bibehålla höjden. Det saknas bindningar längs mittersta störparet, därför sitter det en hank ovanpå det nylagda gärdslaget, för att hålla ihop störarna. På störparet längst till vänster syns järntråd (fig. 38.). Eftersom järntråden är så tunn kan den bara skapa mellanrum mellan gärdslena genom att bära upp ovanliggande gärdsel. Här ser det ut som att tråden har släppt och konstruktionen har sjunkit ihop och därav blivit tät. Under armen på mannen till vänster löper också en tråd hela vägen bort till höger bildkant. En

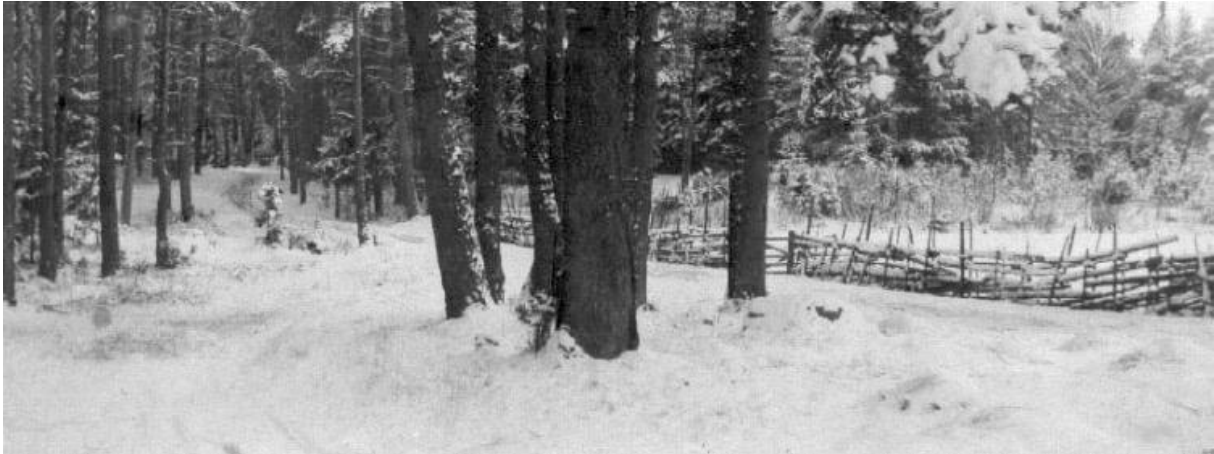
Fig. 24. "Mariestad". Gles gärdesgård skulle kunna tyda på att den består av en del rundvirke och/eller vidjor. Konstruktionen är ojämn med lutande störpar och överstörningar. Bilden är beskuren (Bild 9).

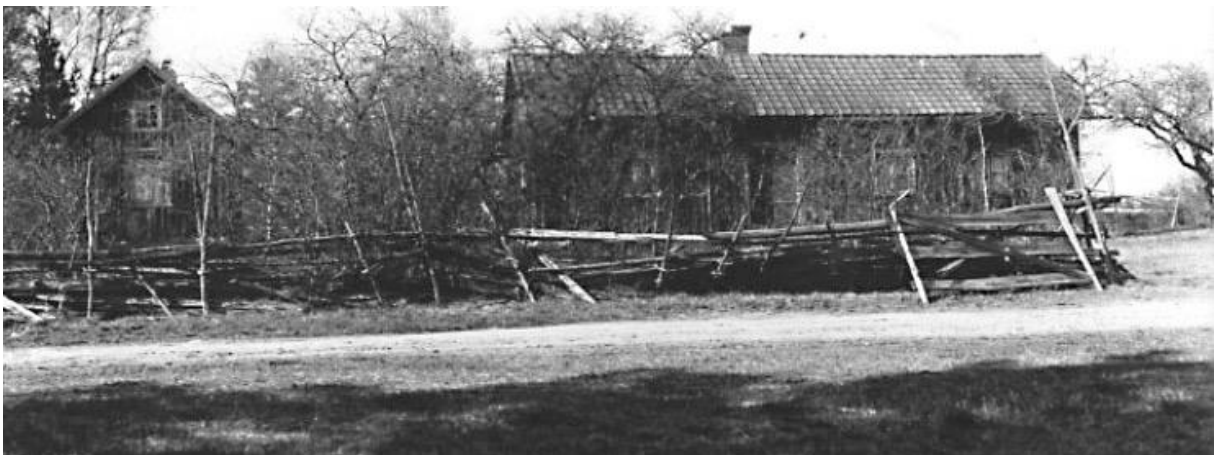
Fig. 26. "Korsberga". Det allmänna skicket talar för att gärdesgården är gammal. Det är oklart hur länge den stått oanvänd. Väder och vind kan delvis ha påverkat men överstörningar syns, ett stöd åt vänster och grova hank syns men de är ojämnt fördelade. Bilden är beskuren (Bild 12).

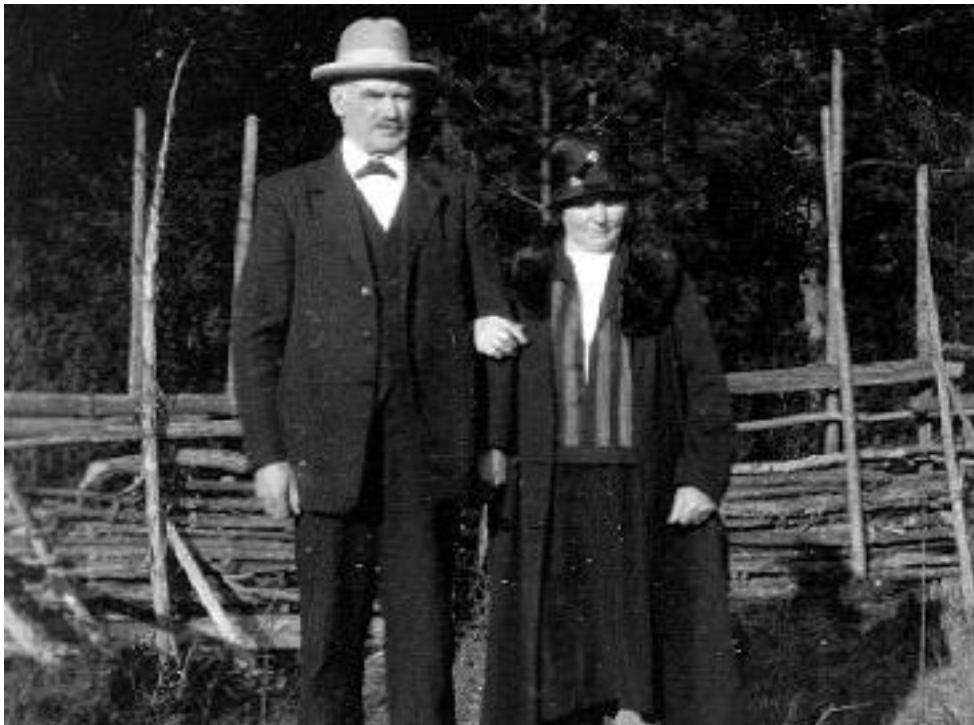
Fig. 28. "Ålgårås". Horisontellt liggande gärdsel. Ojämn täthet kan tyda på att klivet och runt virke blandats och/eller överstörning. Lutande stötpar syns åt vänster och förmodligen ett stöd. Få bindningar. Bilden är beskuren (Bild 15).

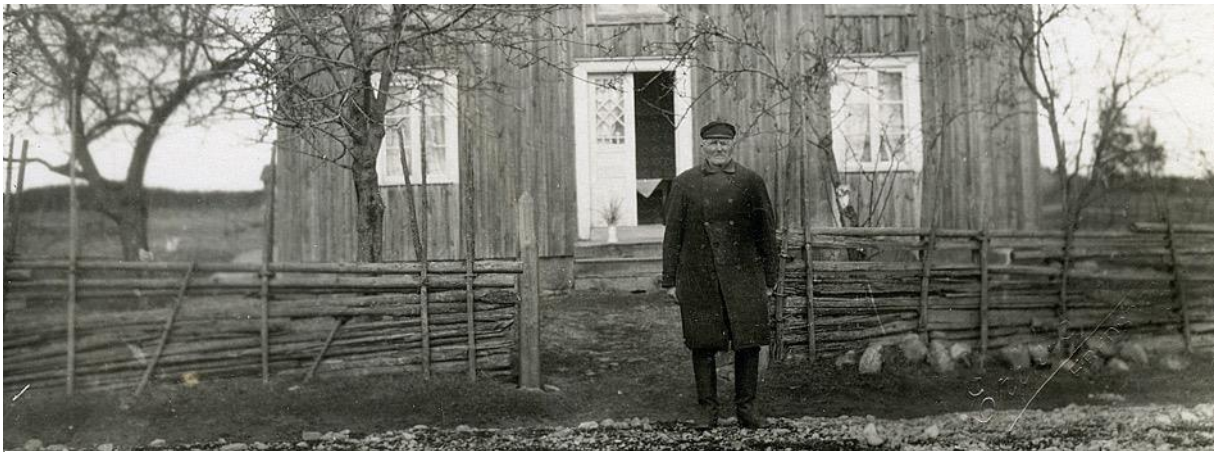
Fig. 29. "Fredsborg". Horisontellt liggande gärdsel. Lutande störrpar. Få bindningar. Överstörningar. Alltsammans tyder på att konstruktionen är gammal. Bilden är beskuren (Bild 16).

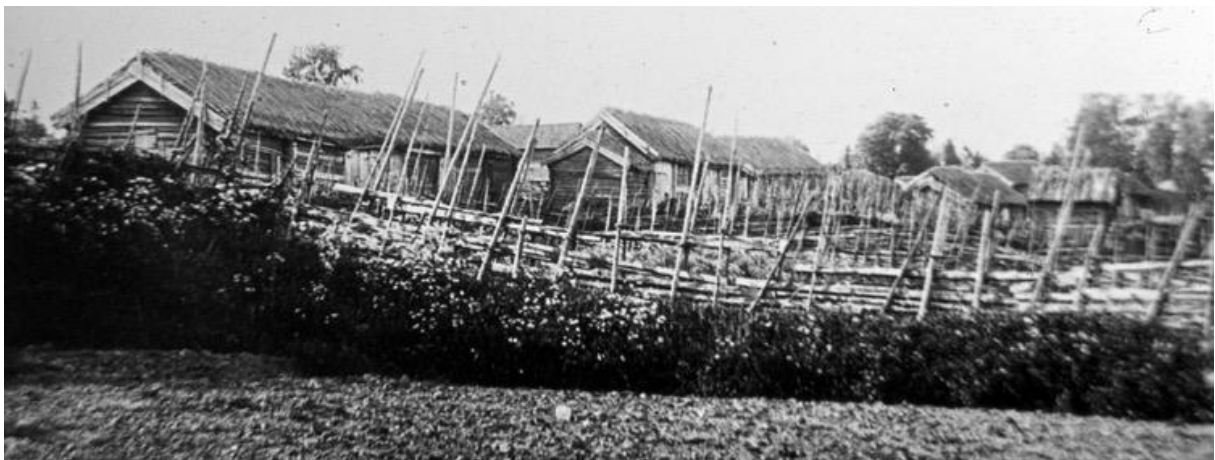
Fig. 30. "Fålebergs by". Horisontellt liggande gärdsel. Flera överstörningar med extra störrpar tyder på kontinuerliga reparationsinsatser. Bilden är beskuren (Bild 19).

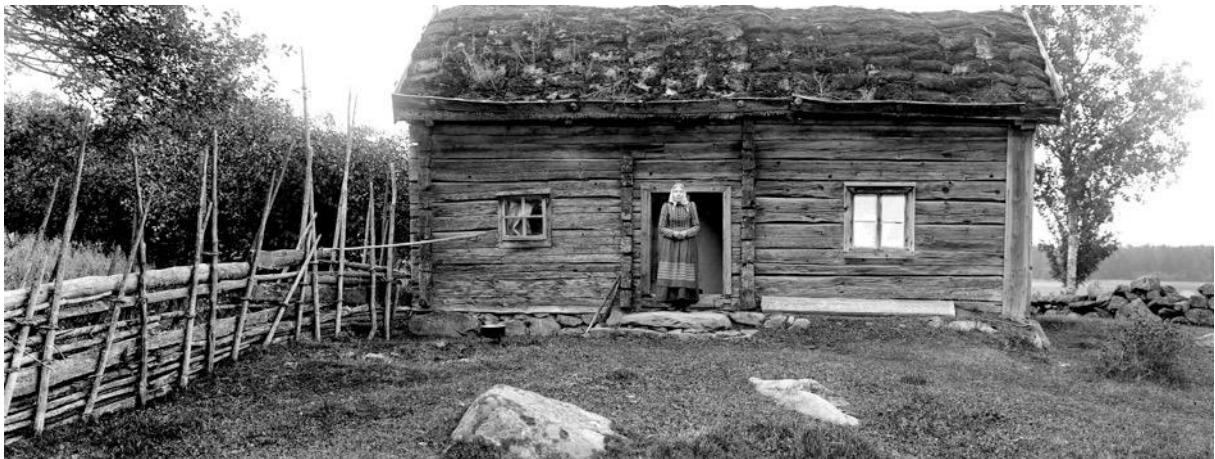
Fig. 31. "Okänd II". Horisontellt liggande gärdsel. Överstörningar. Bindningar saknas nedtill. Lutande störrpar. Bilden är beskuren (Bild 21).
