TRÄGÄRDESGÅRDAR I SKARABORG

Den levande trädgårdesgården sedd genom
historiska fotografier

Uppsats för avläggande av filosofie kandidatexamen med huvudområdet kulturvård med inriktning
mot landskapsvård

Trädgårdens och landskapsvårdens hantverk, inriktning landskapsvård

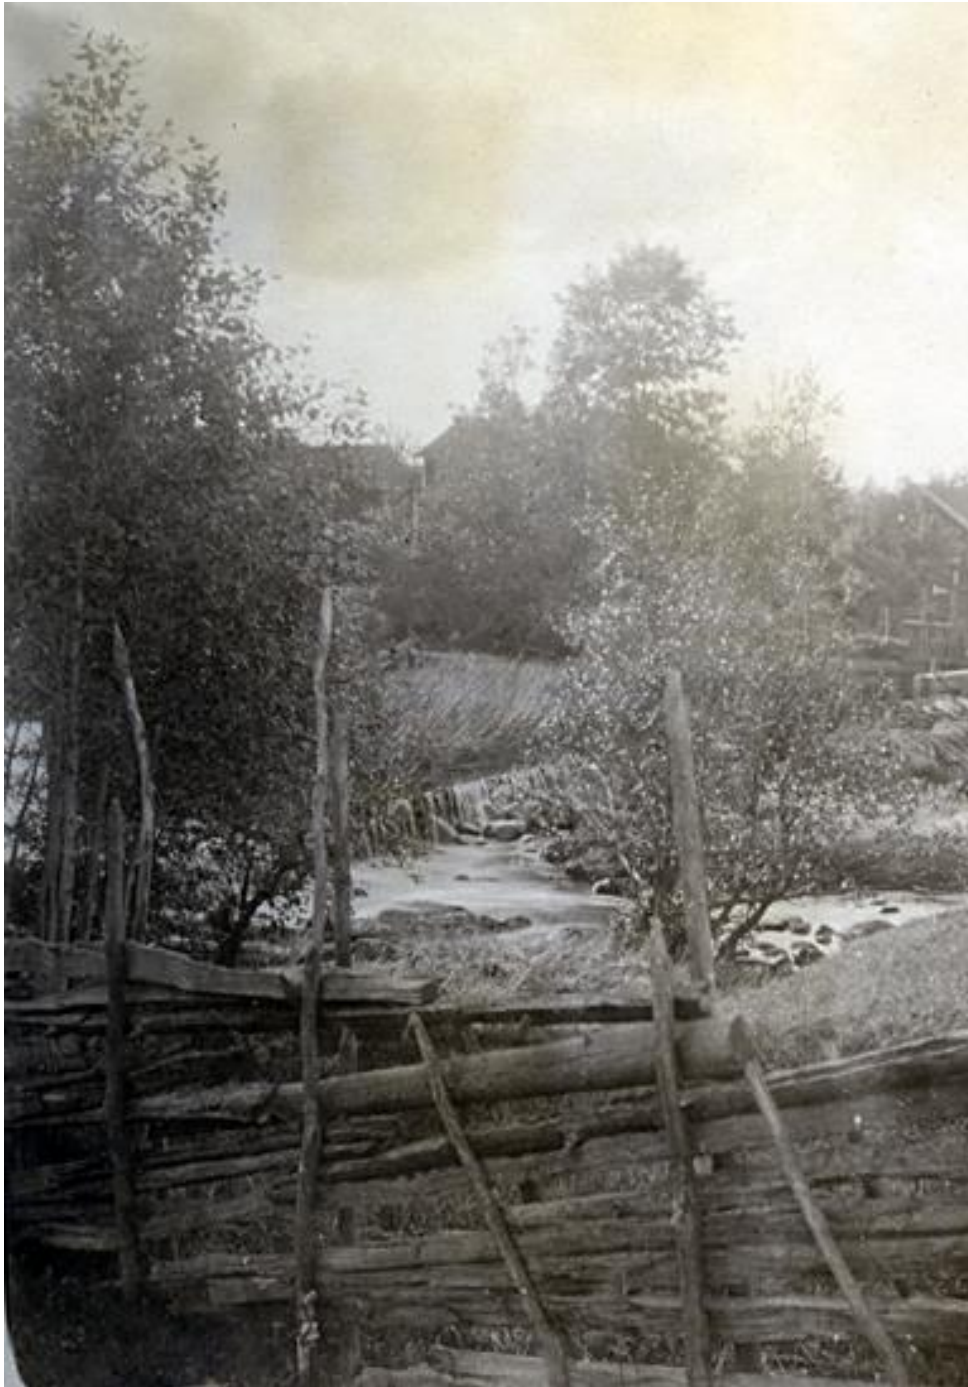
Fig. 32. "Frösve sn. Herrekvarn" (Bild 17).

Gärdesgården i bild 17 är överstörad, vilket betyder att den är reparerad. Det finns också två störlar i konstruktionen som lutar kraftigt och inte längre hålls uppe av hank eller vidjor. Dessa talar för att gärdesgården stått länge. I konstruktionen syns inga bindningar, inte heller upptill vid överstörningen, men ändå är det luftigt mellan gärdslena och det ser nästan ut som att de hänger i luften. En gissning är att gärdesgården blivit reparerad med järntråd, vilket infördes i Sverige på 1890-talet (Gustafsson 2002). Sträckan som syns i bild är kanske för kort för att en bra analys ska kunna göras men det intressanta med konstruktionen är just den eventuella användningen av järntråd som annars inte förekommer så frekvent i källmaterialet.

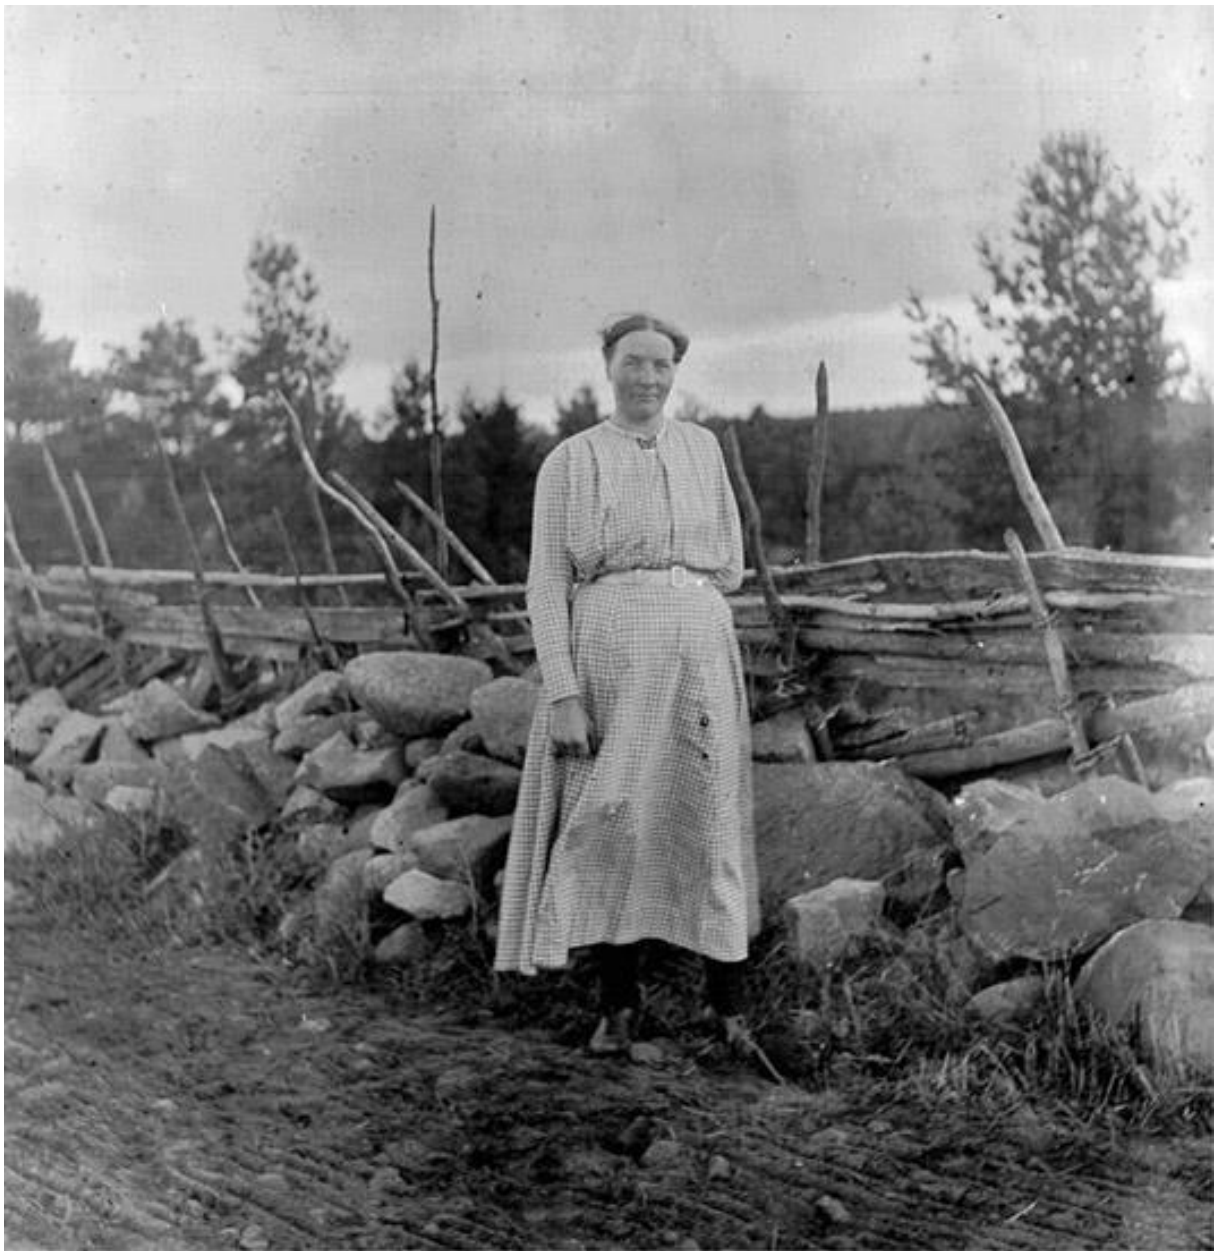
Fig. 33. "Gattorp" (Bild 8).

Bild 8 är svårplacerad med avseende på ålder men ser ändå ut att ha hängt med ett tag och är i behov av reparation eller nystängning. Konstruktionen står i en stensträcka, alternativt finns en marknivåskillnad och i så fall står den precis bakom stenarna och fortsätter neråt mot en eventuell väg. Oavsett så har konstruktionen något slags överstörningar och tunna bindningar. På störpåret längst till höger sitter det eventuellt vidjor. Dessa löper både runtom störrarna och in emellan, vilket inte hank skulle göra. Störrarna är vässade i topparna, vilket tyder på att hank ändå använts eftersom de vassa spetsarna skulle underlätta att trä över hank. Framför kvinnan syns att änden på ett gärdsel är rejält slitet, som att det ruttnat och brutits av. En annan gissning är att gärdesgården konsekvent är uppbyggd först av korta gärdsel och ovanpå dessa medvetet lagda horisontella gärdsel i flera lager. Bakom kvinnan har det hitersta störpåret tappat bindningar och lutar kraftigt. De två störpåren bakom saknar också bindningar och har delvis glidit isär från varandra.

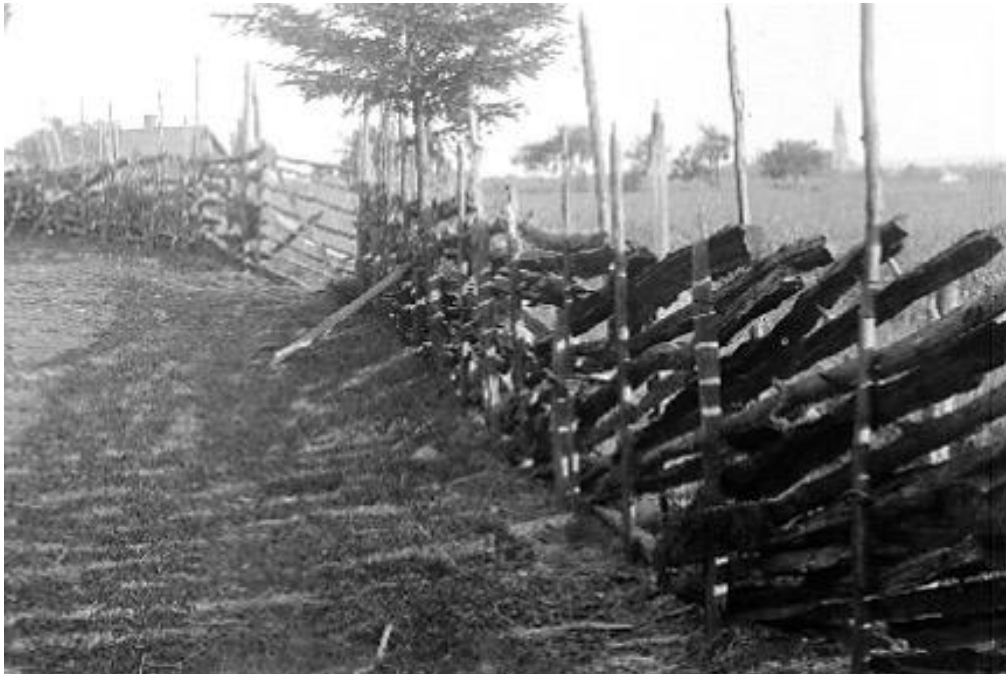
Kluset gärdsel är frekvent återkommande i bildmaterialet. På bild 1 nedan syns gärdsel som ser ut att vara kluset två gånger. Gärdset får då en konvex yta och två plana ytor, likt en tårtbit. Av tabell 2 framgår hur det klugna respektive runda gärdset är fördelat över gärdsgårdarna.

Fig. 34. "Skara". Kluset gärdsel (Bild 1).

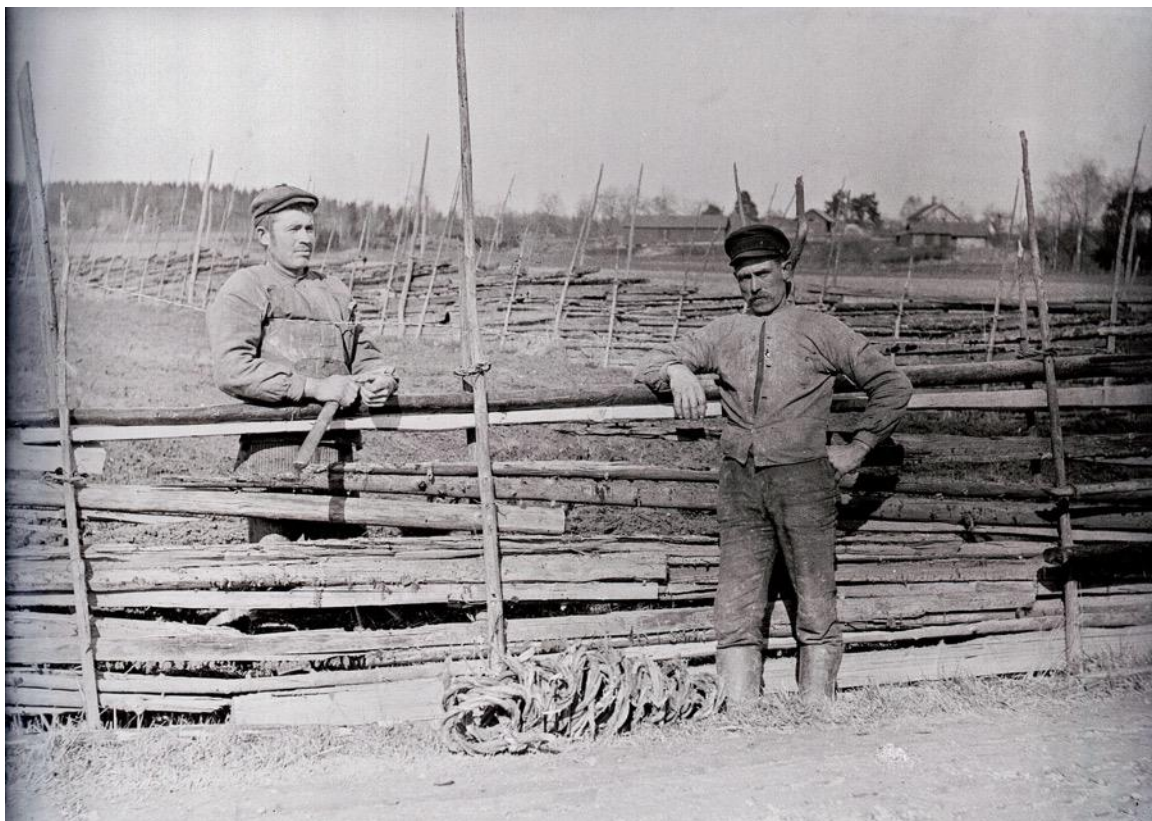
Fig. 37. "Lyrestad". Förproducerad hank ligger på marken. Järntråd/snöre löper under armen på mannen. Avbitartång syns i bröstfickan (Bild 5).

Bild 5 (fig. 37.) visar hankens användning vid reparation. På marken ligger förproducerad hank. Mellan de två männen syns en överstörning, det vill säga, ett extra gärdsel har lagts på överst i konstruktionen för att bibehålla höjden. Det saknas bindningar längs mittersta störparet, därför sitter det en hank ovanpå det nylagda gärdslaget, för att hålla ihop störarna. På störparet längst till vänster syns järntråd (fig. 38.). Eftersom järntråden är så tunn kan den bara skapa mellanrum mellan gärdslena genom att bära upp ovanliggande gärdsel. Här ser det ut som att tråden har släppt och konstruktionen har sjunkit ihop och därav blivit tät. Under armen på mannen till vänster löper också en tråd hela vägen bort till höger bildkant. En

avbitartång syns i hans jackficka. Det är dock oklart vad järntråden eller snöret har för funktion här.

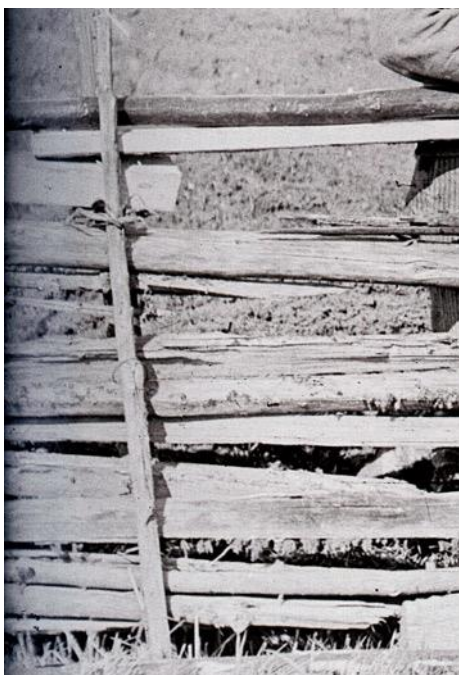
Fig. 38. "Lyrestad". Järntråd sitter på störpåret (Bild 5).

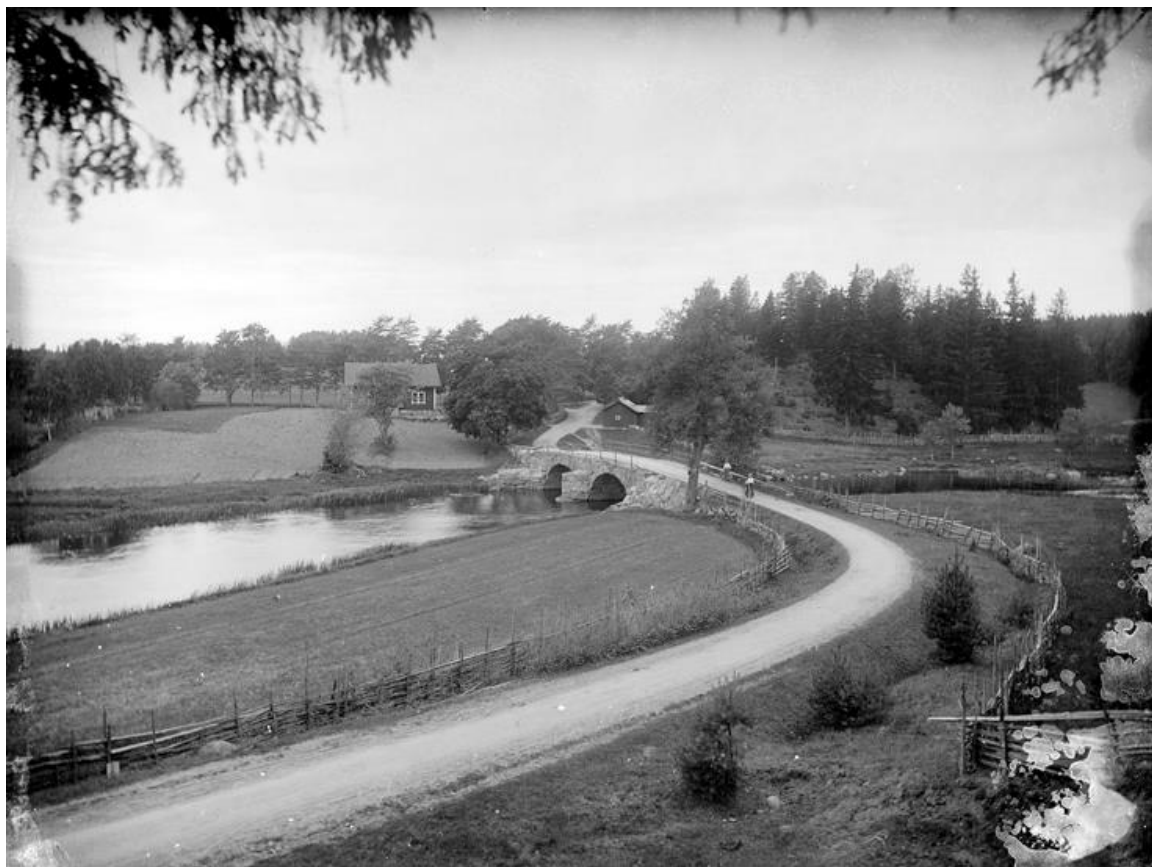
| PLATS | FRÖJERED Bildtext: ”Fröjered. Kyrkan sedd från prästgården”. |
| ANMÄRKNING | överstörad |

krävdes fler gärdslar på höjd från början eftersom hank inte fyller ut mellan gärdslan såsom vidjor gör. Bild 4 "Fröjered" är också ett undantag. Trots att gärdsgården ser slitna ut finns hank i alla tre skikten, vilket tyder på att konstruktionen fortfarande är relativt ung. Det är inte känt genom den här undersökningen hur många överstörningar som var vanligt att göra under en gärdsgårds levnadstid. Kanske finns det ett naturligt antal reparationer en konstruktion klarar av innan den faktiskt kapitulerar för den extra påbyggnaden. Det här skulle eventuellt kunna undersökas genom långsiktiga studier av verkliga gärdsgårdar.

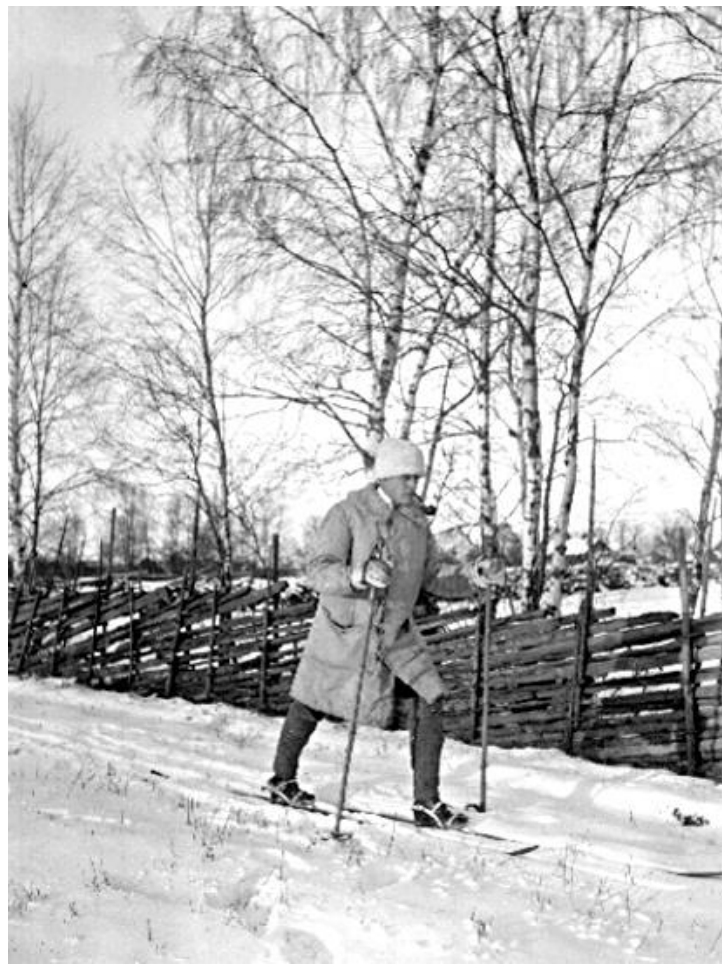
Bild 8

| PLATS | GATTORP Bildtext: ”Hilma Brodd från Galjen. (Gattorp)”. |
| ANMÄRKNING | Står ev. i stenmur. Vässade upptill tyder på ev. användning av hank. Långlagd ovanpå kortlagd. |

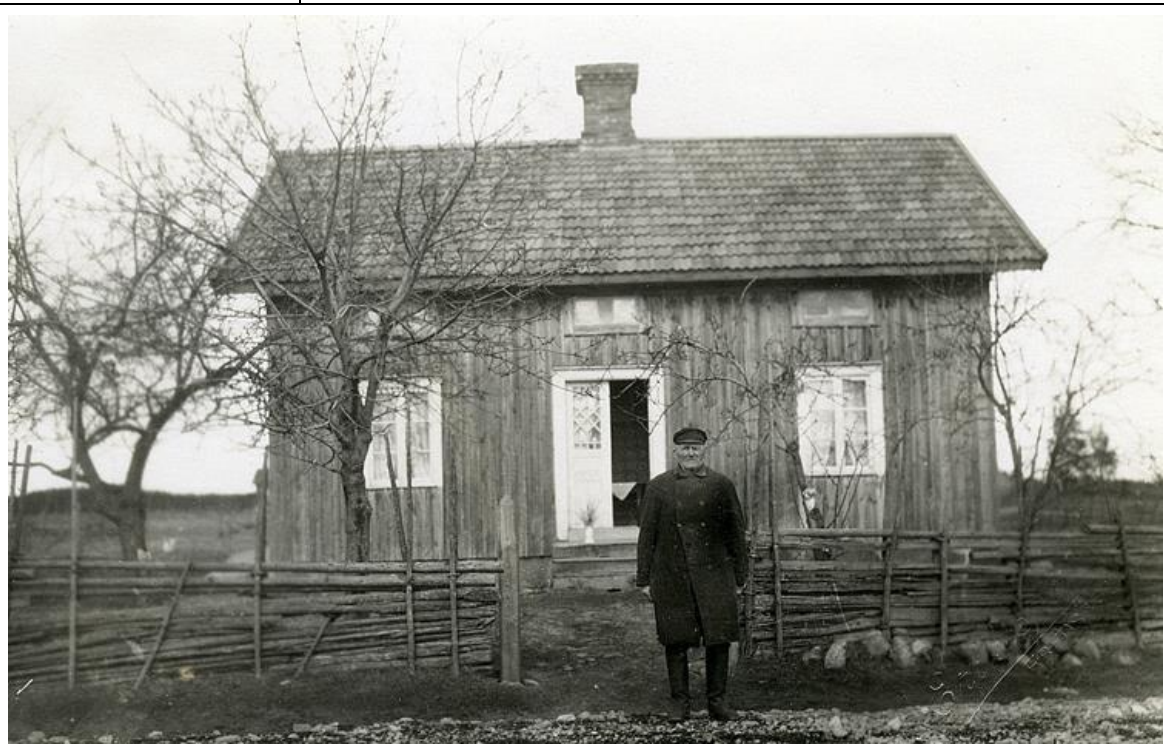
Bild 17

| PLATS | Bildtext: "Frösve sn. Herrekvarn". |

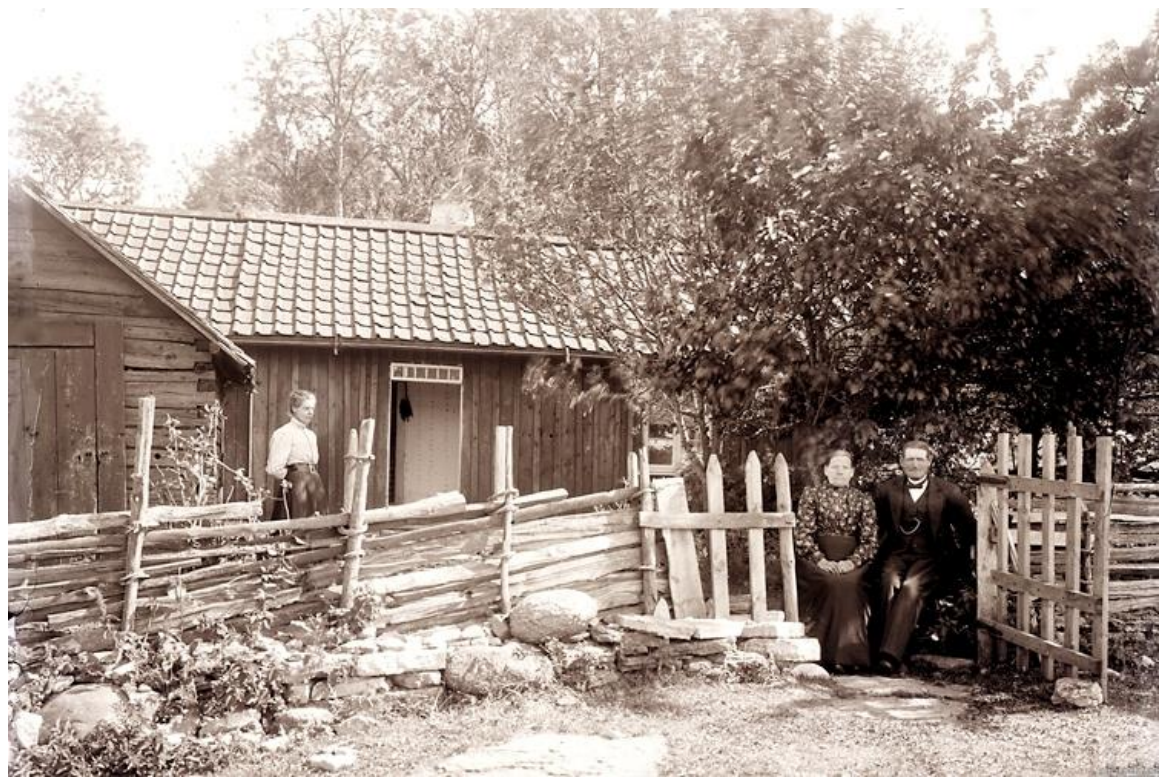
Bild 21

| PLATS | Okänd II. Troligen Skaraborgs län |
| ANMÄRKNING | stor variation i dimensioner på gärdsle |

Fig. 31. "Okänd II". Horisontellt liggande gärdsel. Överstörningar. Bindningar saknas nedtill. Lutande störrpar. Bilden är beskuren (Bild 21).

På bild 21 nedan syns kluset och eventuellt runt gärdsel. Det klugna ses tydligast i de gärdsel som liknar plankor i formen.

Fig. 35. "Okänd II". Kluset och runt virke i konstruktionen. Bilden är beskuren (Bild 21).
