# Lättruta, lösruta, vädringsruta

- en undersökning av hur de konstruerades

Lättruta, lösruta, vädringsruta  
En undersökning av hur de konstruerades

## **Airing pane – a study of their construction**

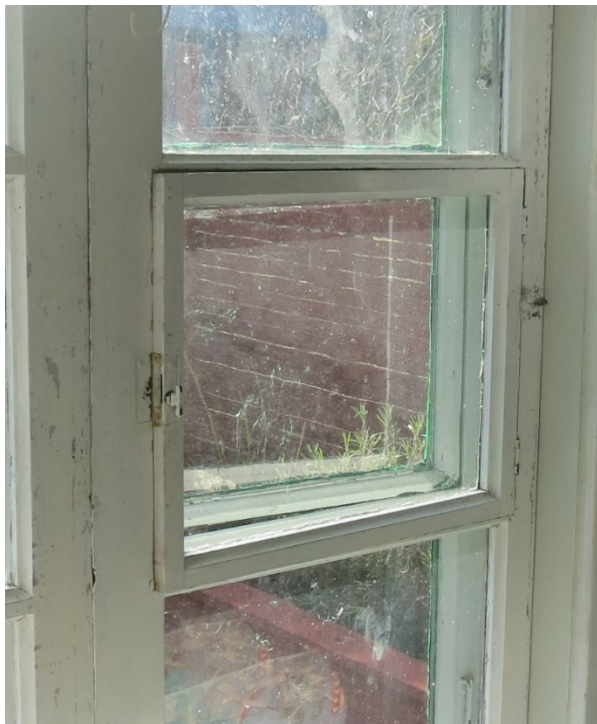
Figur 1. Fönsterbåge från Årnäs 2:1. Innerbåge med lättruta som öppnas inåt.

Därför försågs ett fönster i varje rum med en liten, öppningsbar ruta, en sk lättruta. Den är infälld i sidostyckena och i spröjsen. Både ytterbågen och innerbågen har en lättruta. Båda rutorna öppnas inåt varvid den ruta som sitter i innerbågen måste vara något större än den i ytterbågen. (Antell & Lisinski).

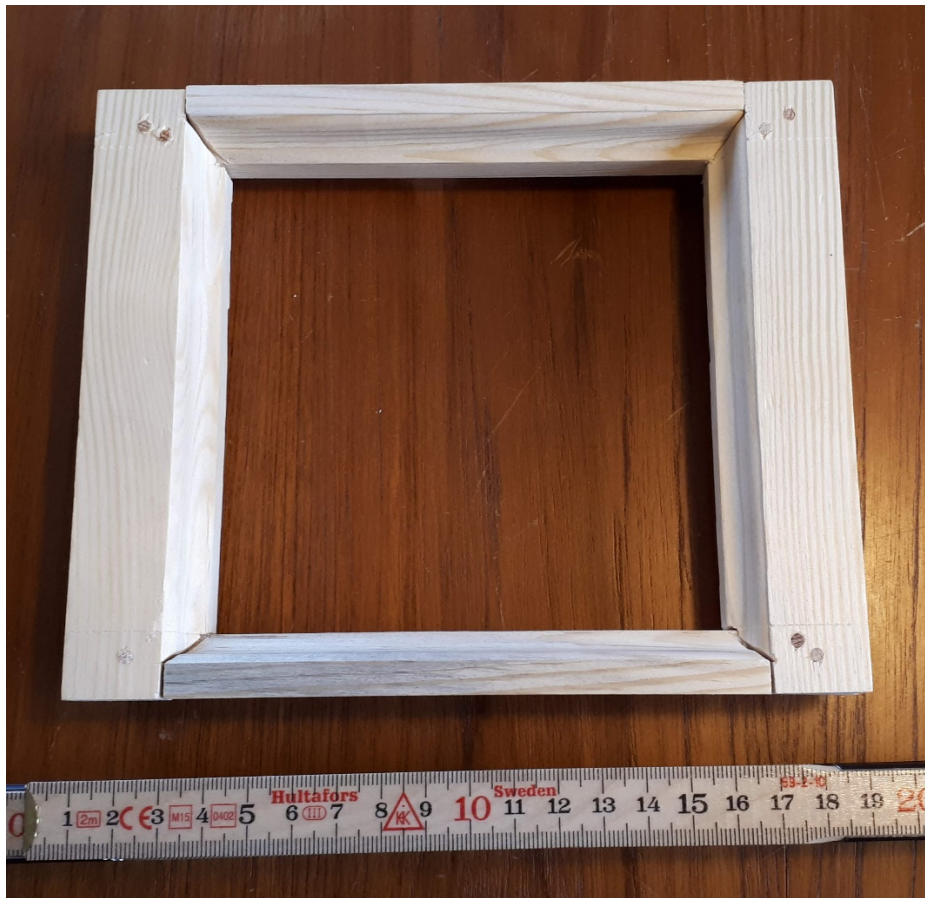
Figur 3. Experimentlättruta. Insidan.

Resultatet blev denna minivariant av en lättruta.

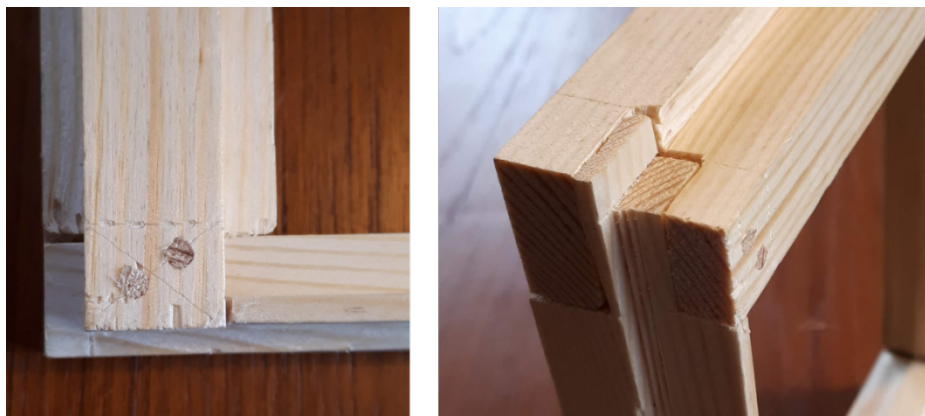
Figur 4. Till vänster. Detalj från utsidan på lättrutan. Den lilla ytan där pinnarna sitter är endast 12 x 16 mm. Till höger. Sammanfogning med tapp och slits och två pinnar.

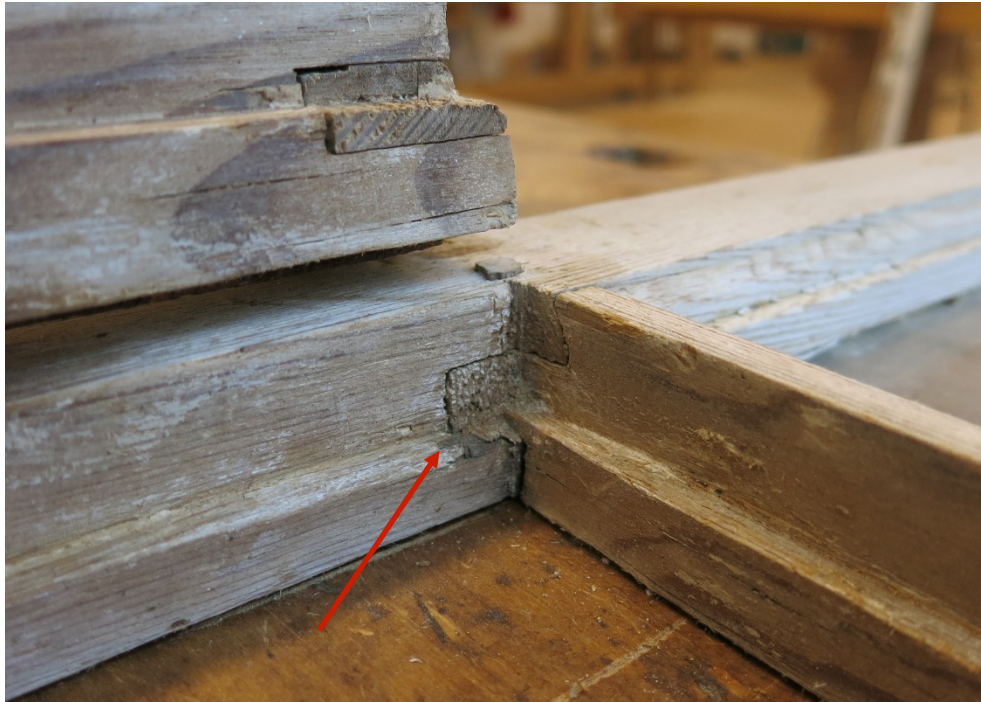
*Figur 5. Spröjssets bredare tapp (röd pil).*

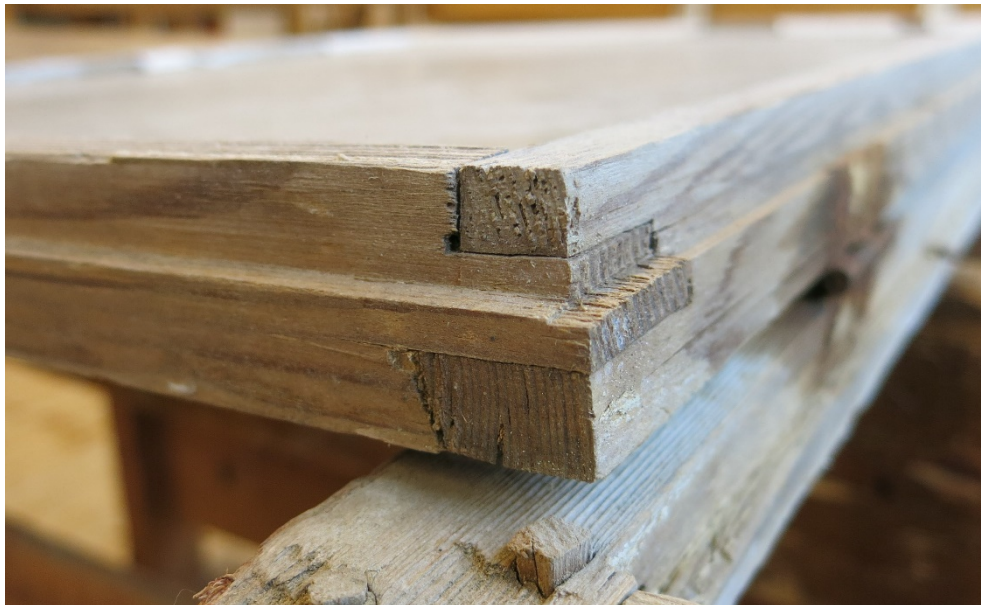
*Figur 6. Lättrutan fals.*

Fals: Fönsterbågen och lättrutan har en 5 mm bred fals runt om. Bågens fals är 14 mm djup, lättrutans 12 mm djup, fig. 6.

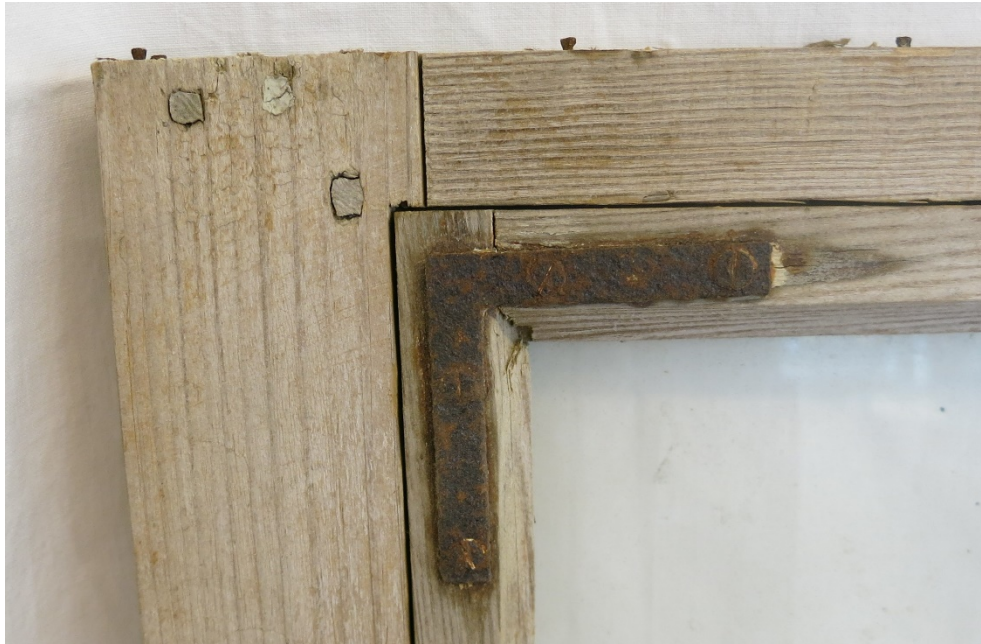
*Figur 7. Insida. Lättrutans hörnbeslag.*

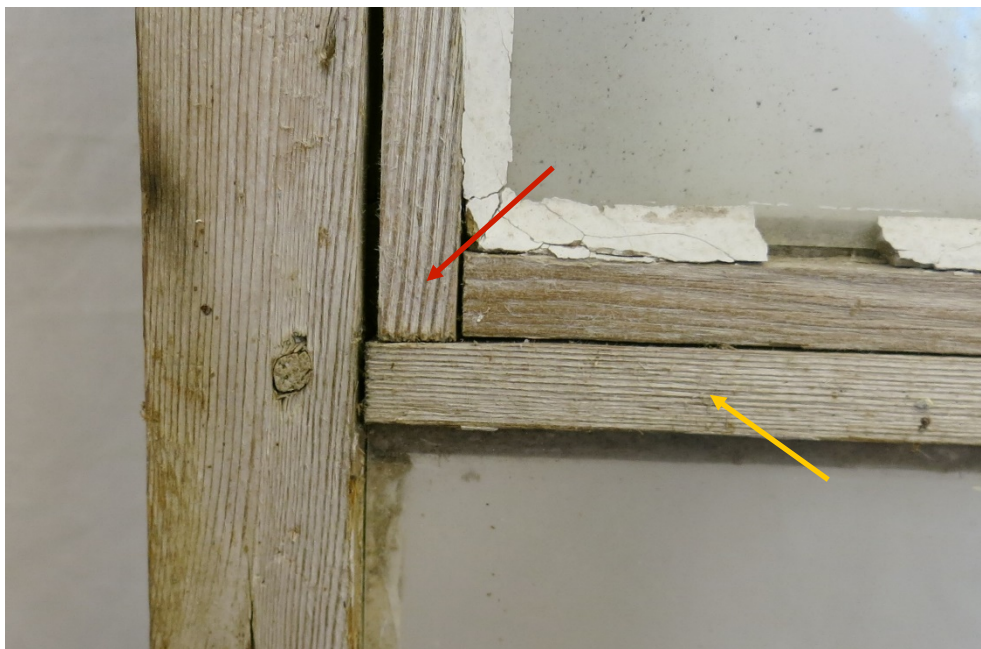
*Figur 8. Utsida. Lättruta (röd pil), spröjs (gul pil).*

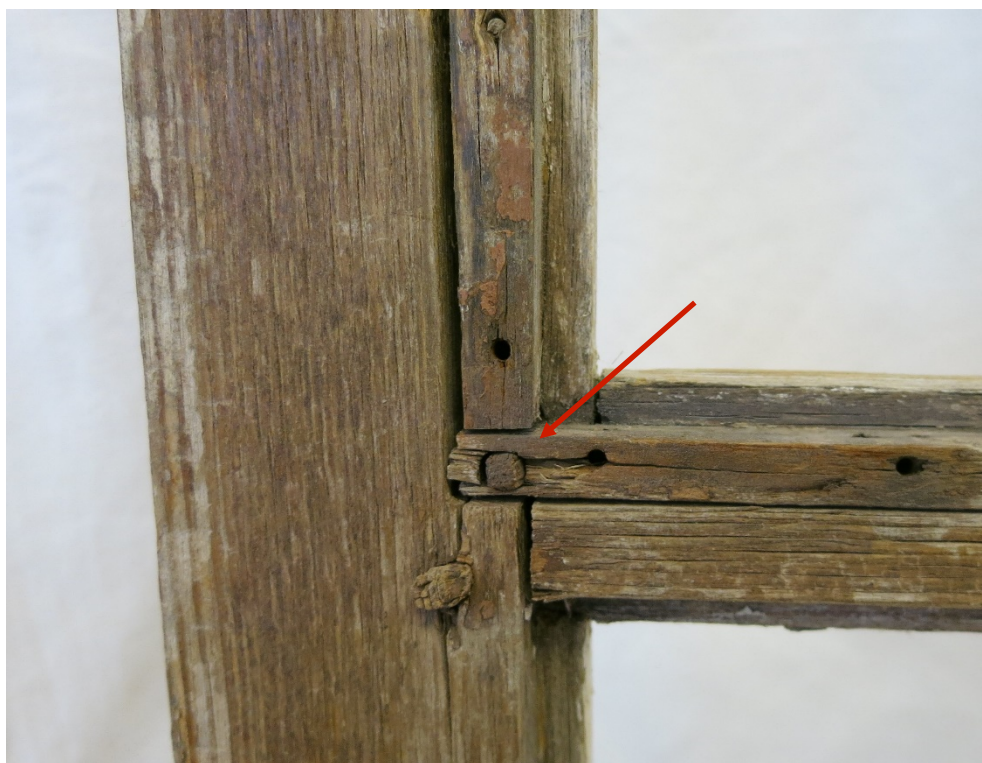
Figur 11. Lättrutan är sammanfogad med tapp och slits med en 4 mm pinne i varje hörn

Hova avviker från de andra lättrutorna, i och med att tapparna är placerade på sidostyckena istället för på över- och understyckena som de övriga. Hova är den enda av lättrutorna som är pinnad i hörnsammanfogningarna.

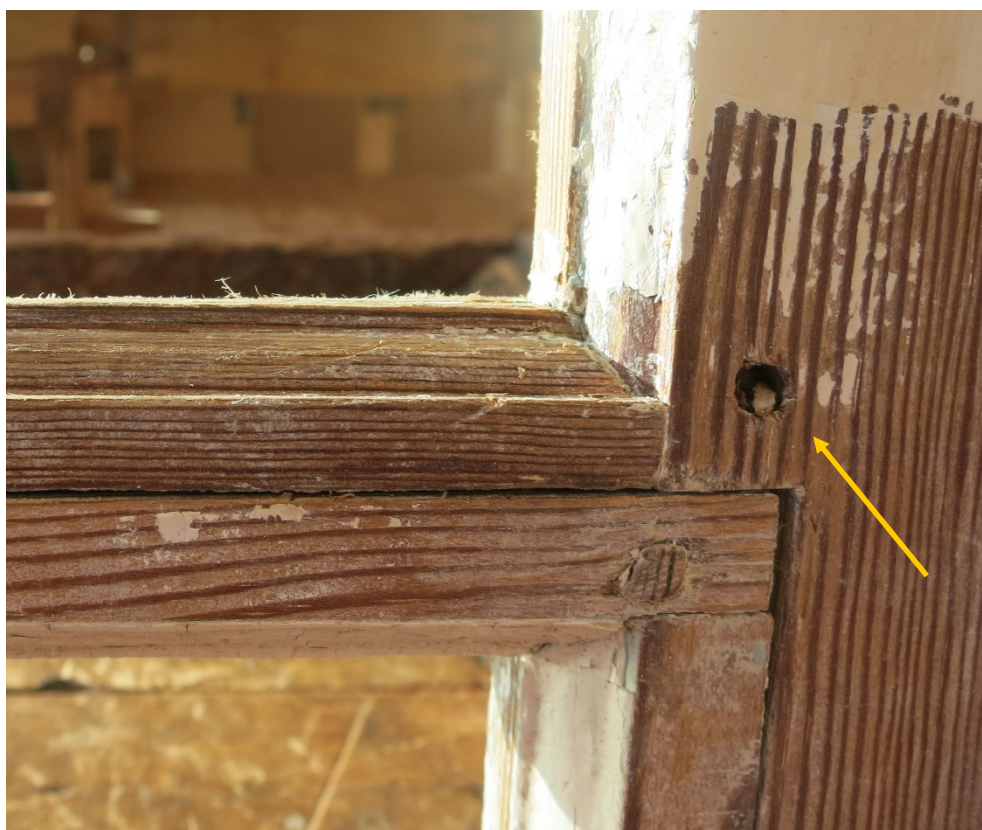
Figur 12. Bågens spröjs är pinnad ovanför och under lättrutan. Pilen visar att pinnen är centrerad på spröjsets totala bredd.

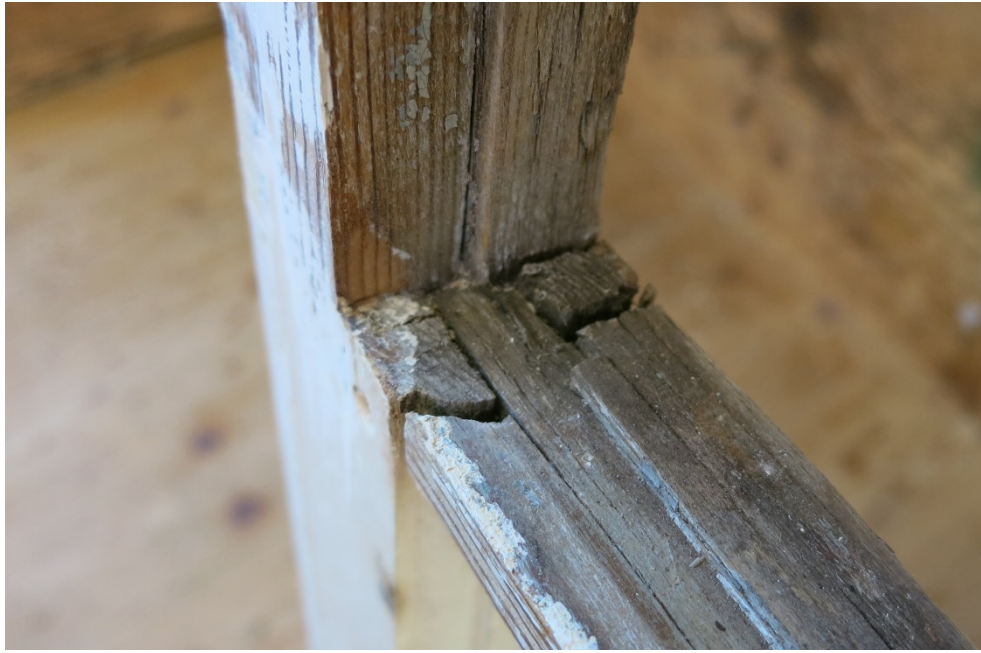
*Figur 13. Bågens spröjtappar har samma form som spröjsen*

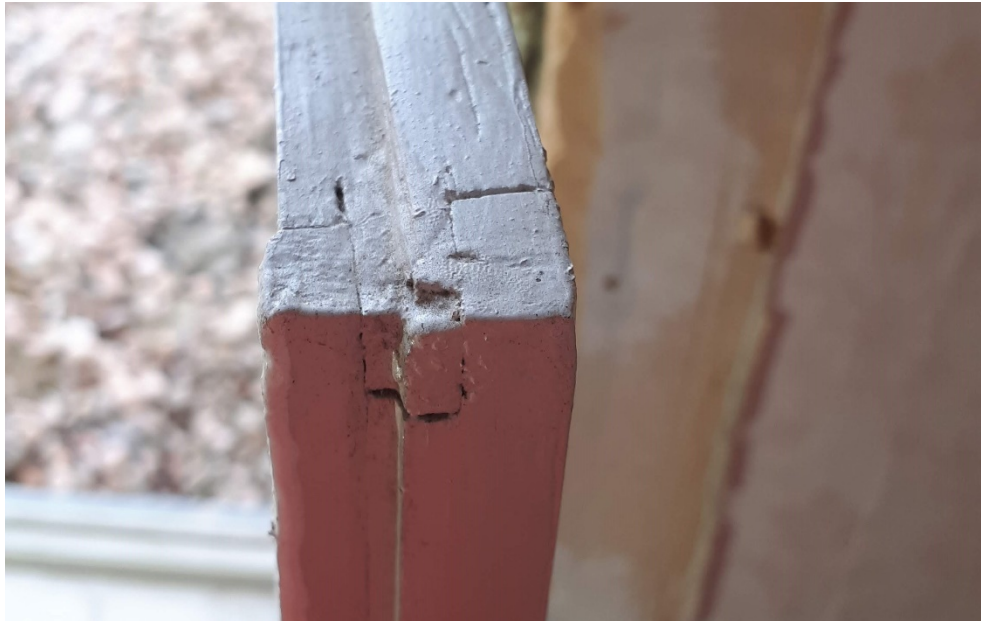
Figur 17. Lättrutans tapp och slits.

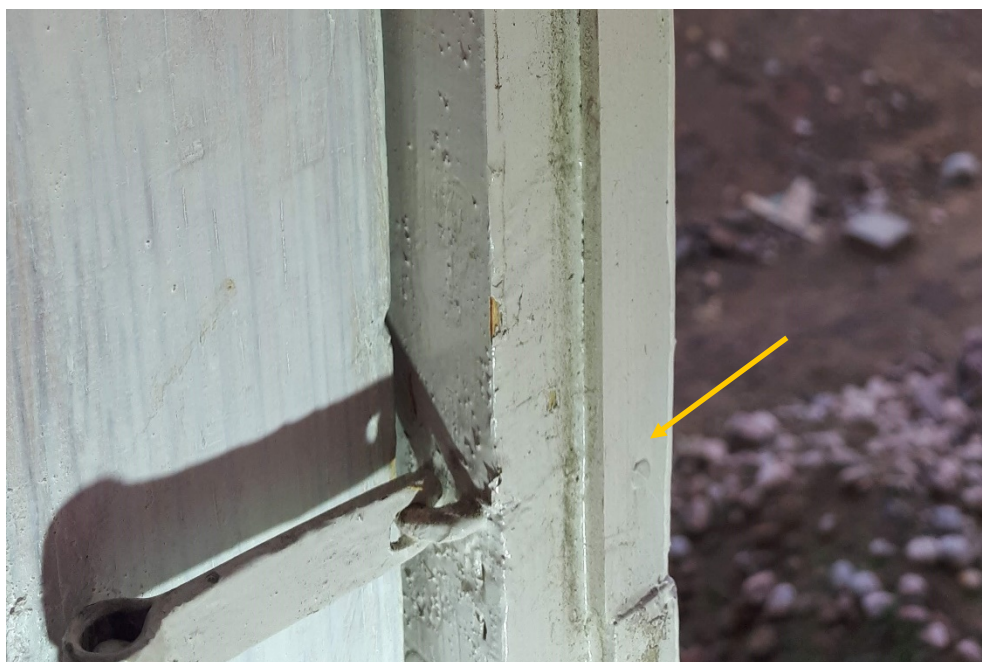
*Figur 19. Påspikad list som bildar en fals i bågen.*

Fals: Fönsterbågen och lättrutan har en 4 mm bred fals runt om. Bågens fals är 12 mm djup, lättrutans 15 mm djup. Bågens fals är en lös list som spikats fast, fig. 19 och 20.

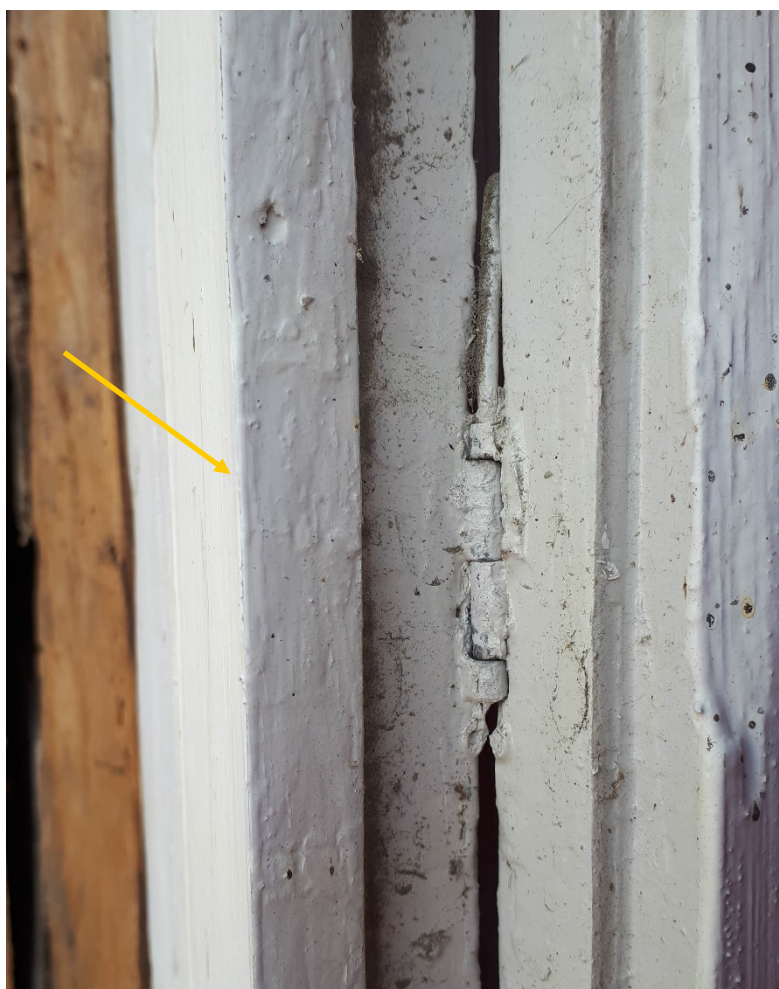
*Figur 20. Den påspikade listen.*

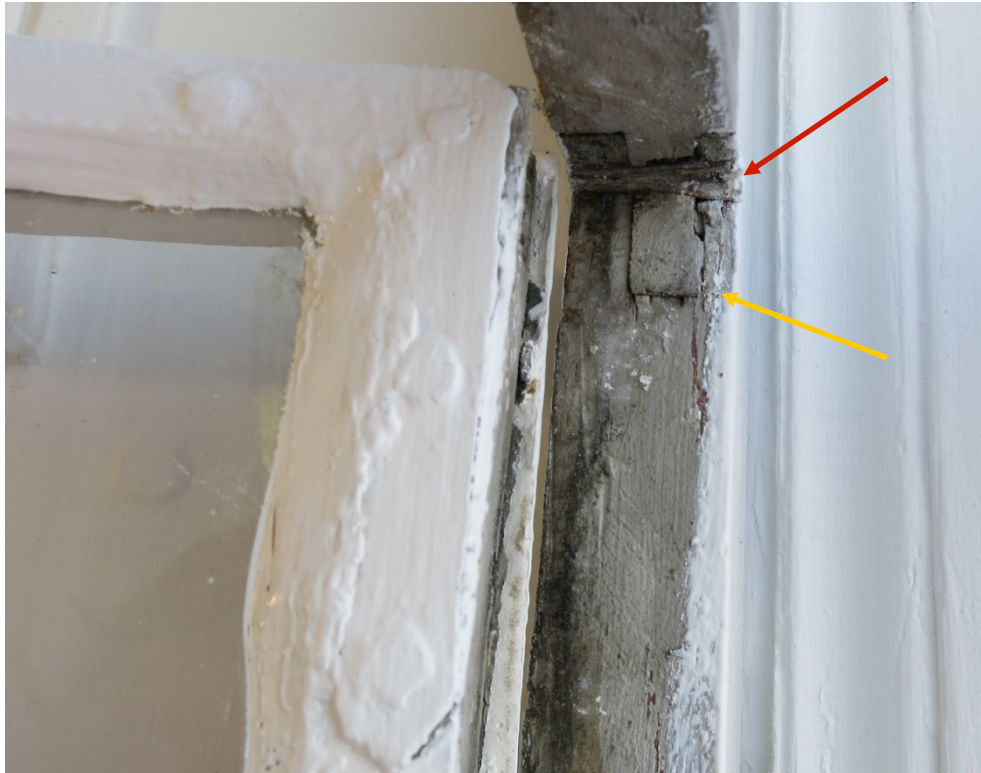
Figur 23. Lättrutans hörnjärn. Spröjset är smalare än tappen (gul pil). Bågens pinne är kluven (röd pil).

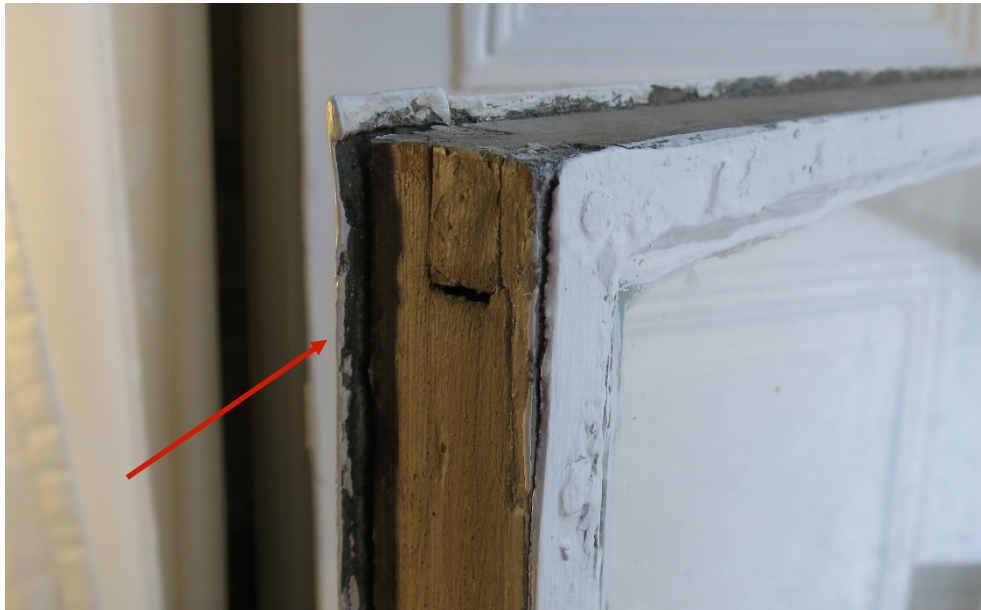
Figur 24. Lättrutan och bågen har ingen fals. Metallbeslag bildar en 5 mm fals runt om (röd pil).

Fals: Den här lättrutan och bågen har ingen fals. Man har klätt hela insida av lättrutebågen med metallbeslag som bildar en 5 mm fals runt om, fig. 24 och 25.

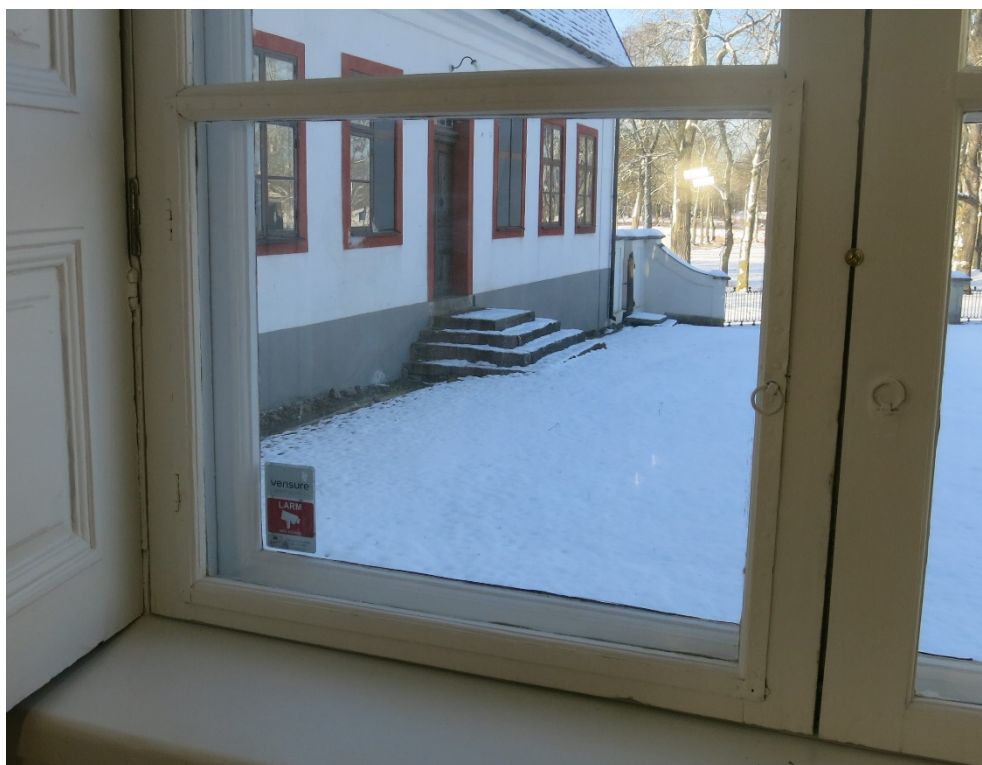
*Figur 25. Hela lätttrutan med sin metallfals på insidan.*

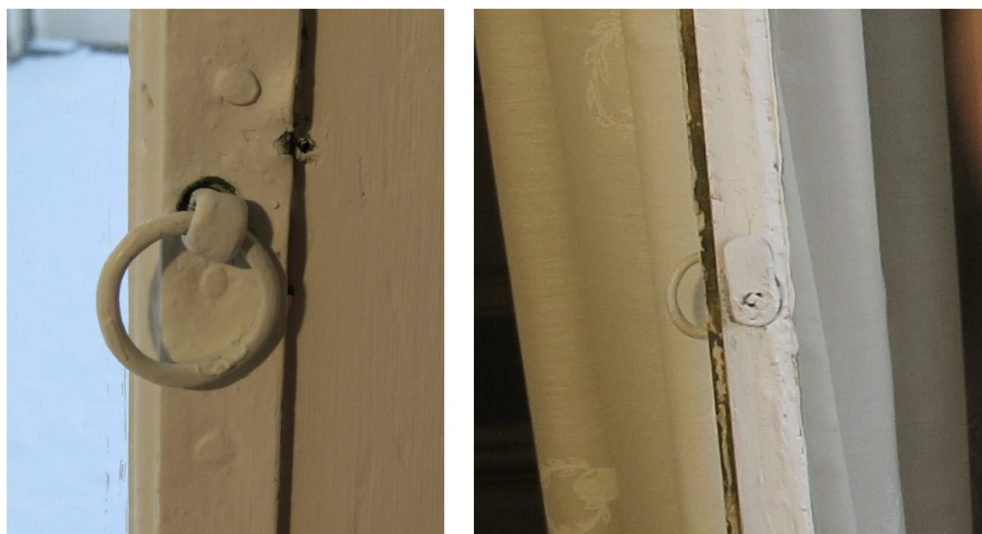
*Figur 26. Vådringsrutan låses med ett enkelt lås.*

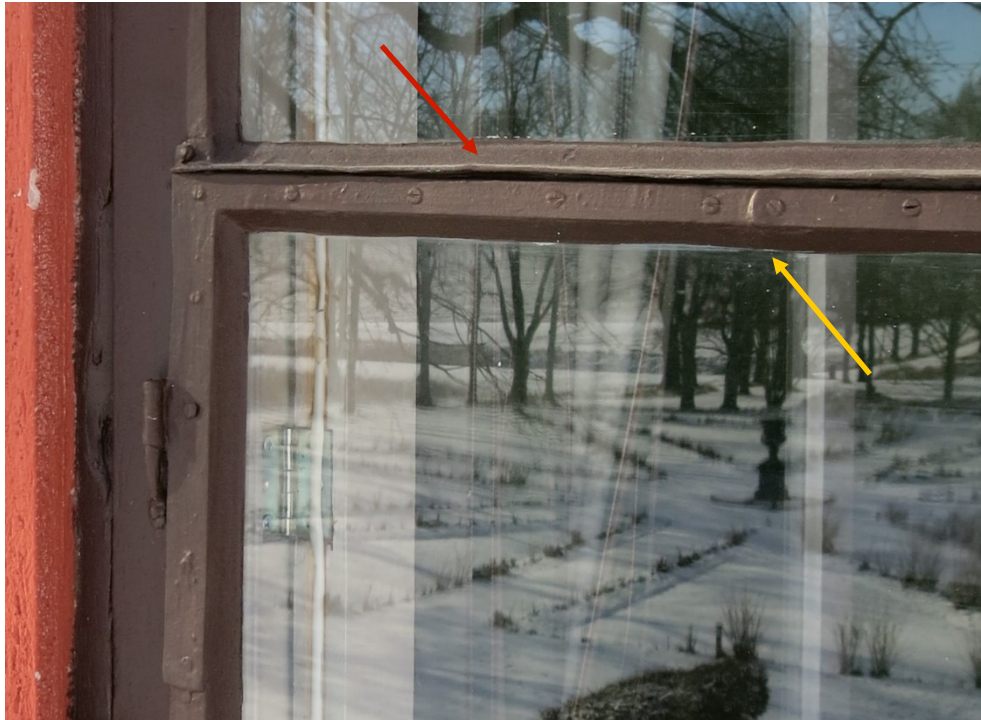
Figur 29. Det sitter en droppnäsa av plåt på bågen ovanför lättrutan (röd pil). De långa skänklarna på hörngångjärnen och hörnjärnen bildar en 4 mm fals. Hörnjärnen ligger lite omlott och täcker hela utsidan av lättrutebågen (gul pil).

Bågarna har hörngångjärn, och hänger på stjärthakar. Bågarna är sammanfogade med tapp och slits. Sammanfogarna är pinnade. Det sitter en droppnäsa av plåt på bågen ovanför lättrutan, fig. 29.

Lättrutan har ingen fals. Däremot bildar de långa skänklarna på hörngångjärnen och hörnjärnen en 4 mm fals. Hörnjärnen ligger lite omlott och täcker hela utsidan av lättrutebågen, fig. 29.

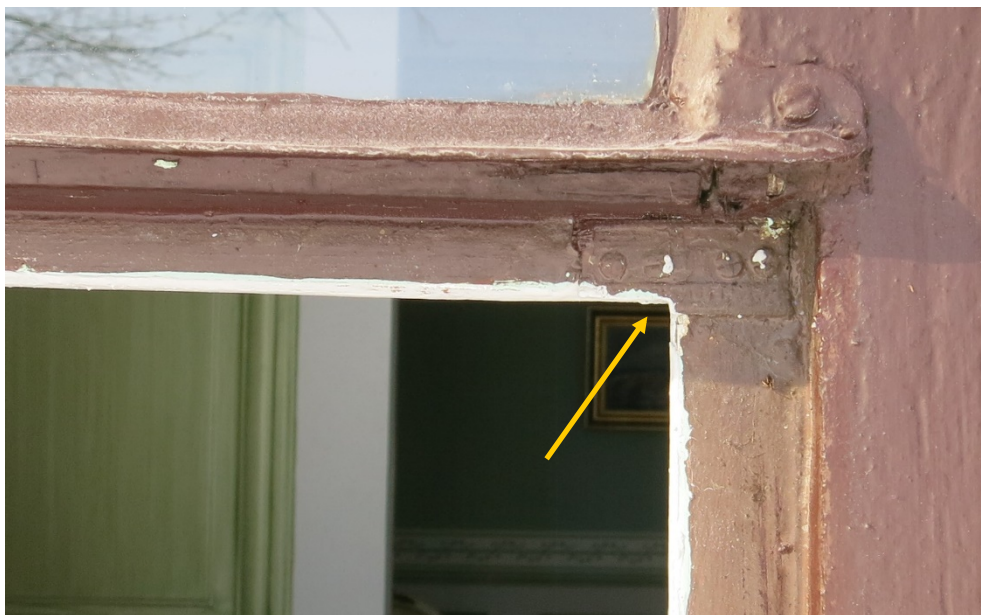
Figur 30. Bågens innerhörn är förstärkta med en bit plåt. (gul pil).

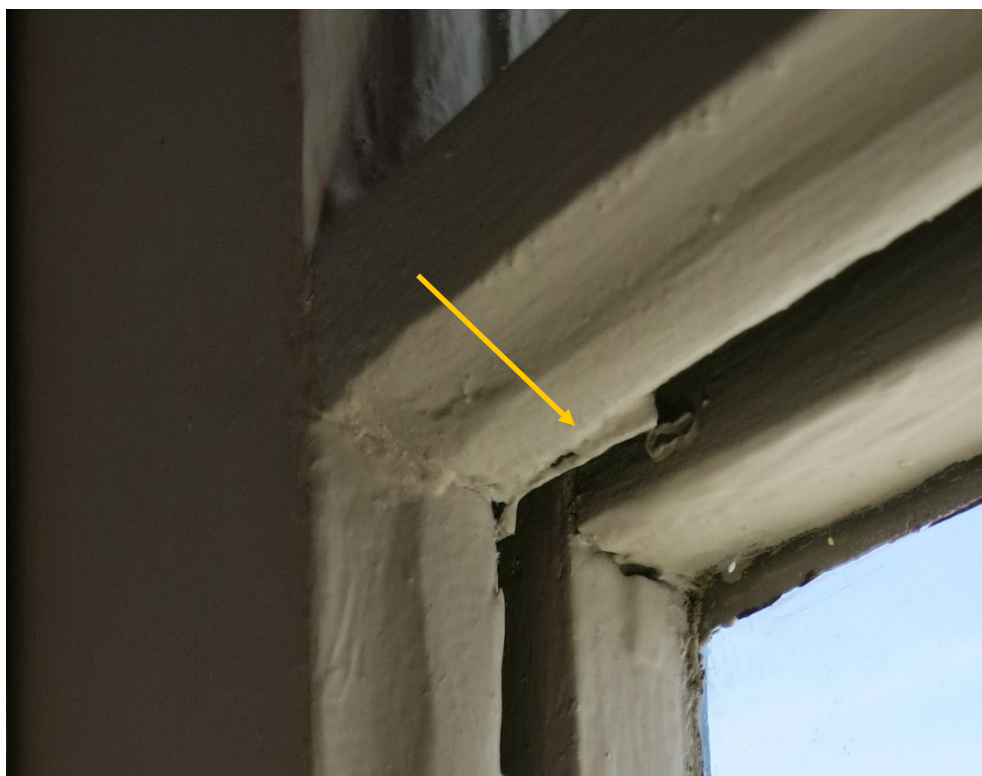
Figur 31. Samma plåtbit som i fig. 29, sett från insidan.

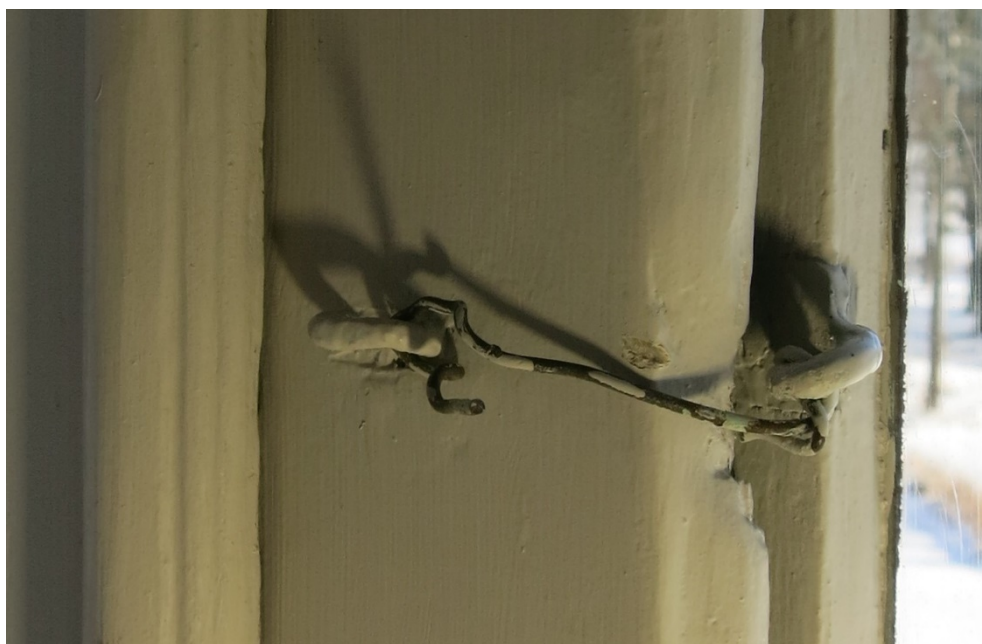
Figur 32. Lättrutan låses med två skruvöglor och en bit ståltråd.

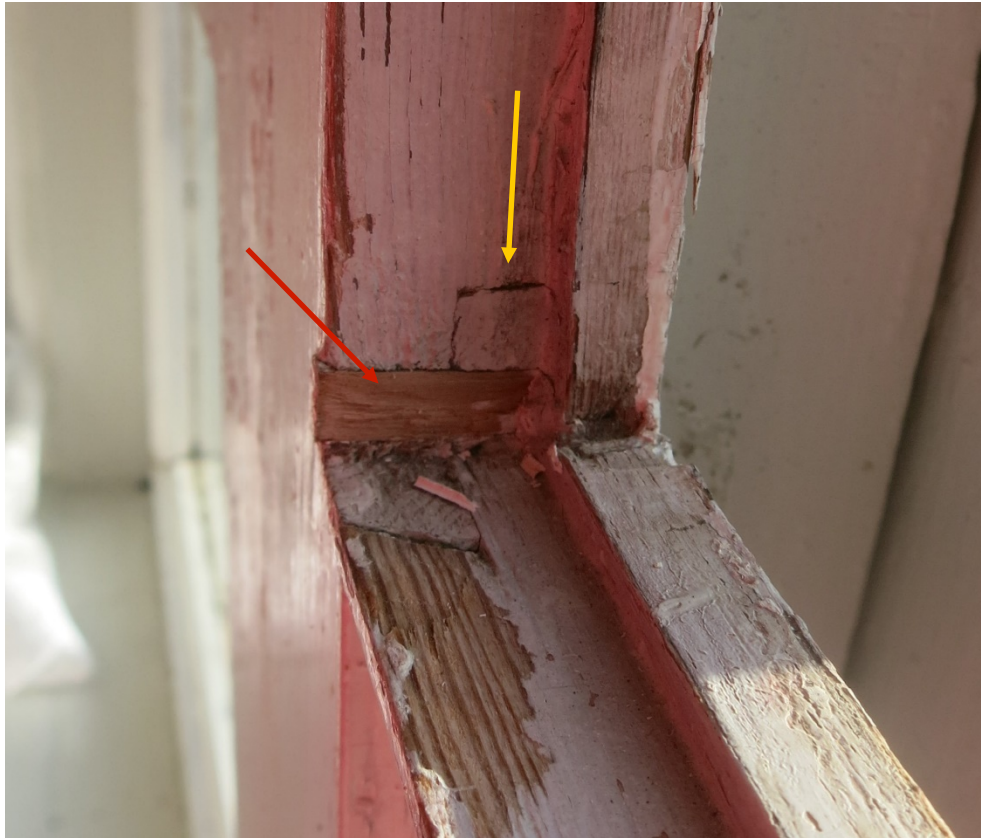
Figur 35. Bågens spröjs är smalare än tappen (röd pil). Spröjspinnarna är kluvna (gul pil).

Fals: Fönsterbågen och lättrutan har en 4 mm bred fals runt om. Bågens fals är 17 mm djup, lättrutans 10 mm djup.

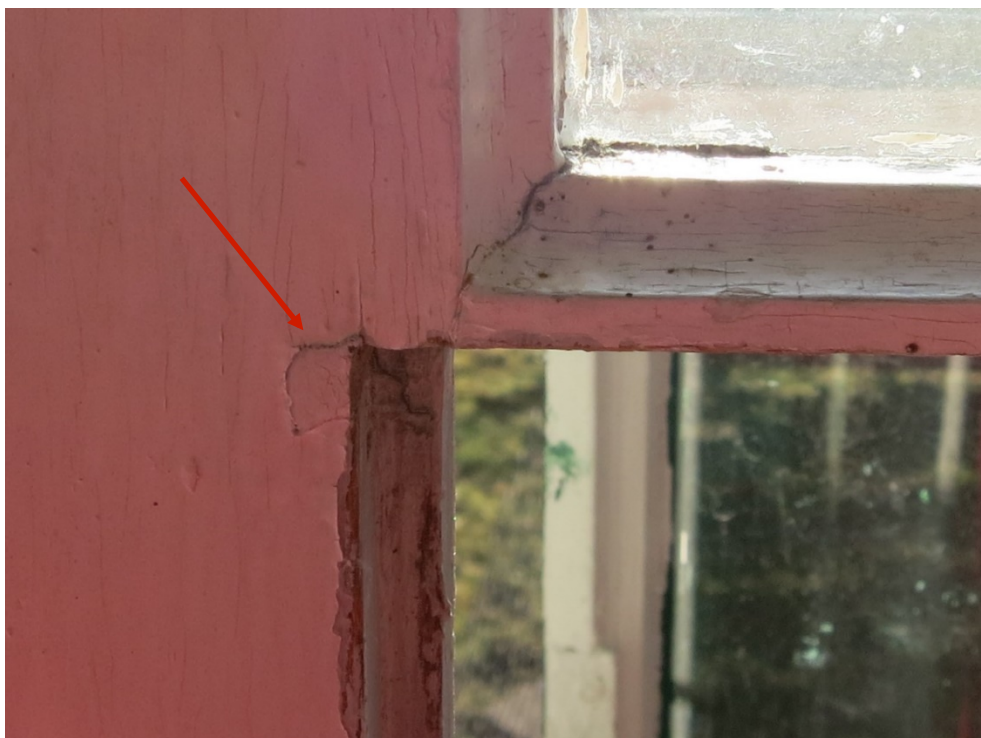
Figur 36. Kluven spröjspinne.

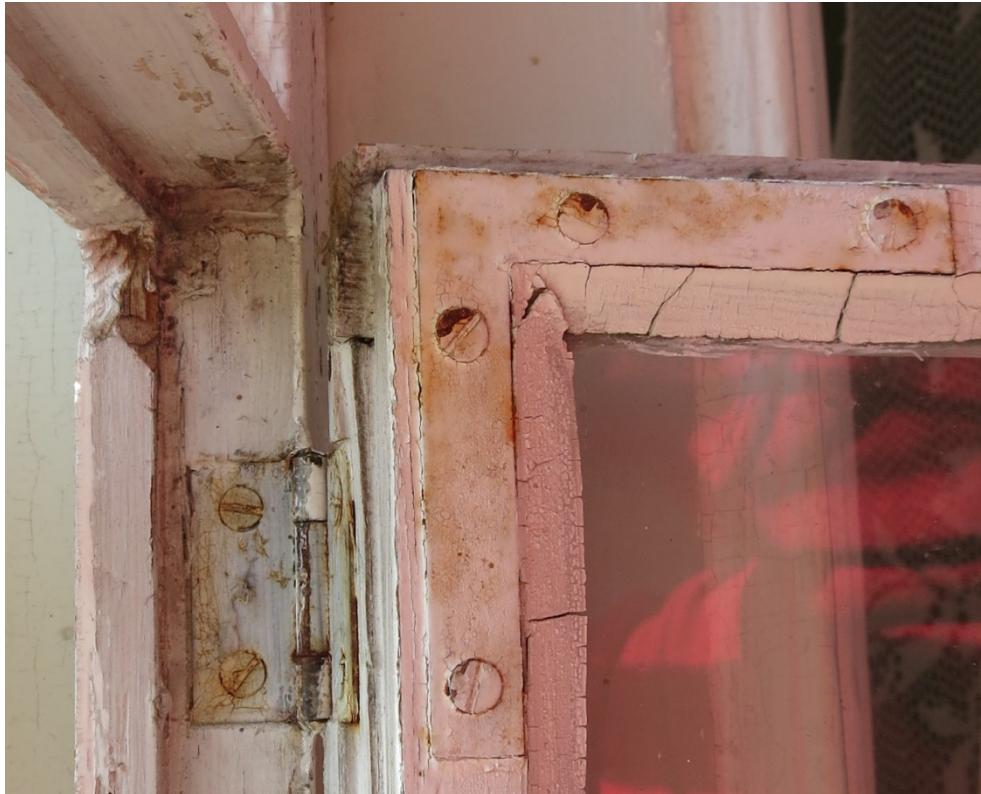
Figur 37. Lättrutan är sammanfogad med tapp och slits. Det sitter hörnjärn på utsidan.

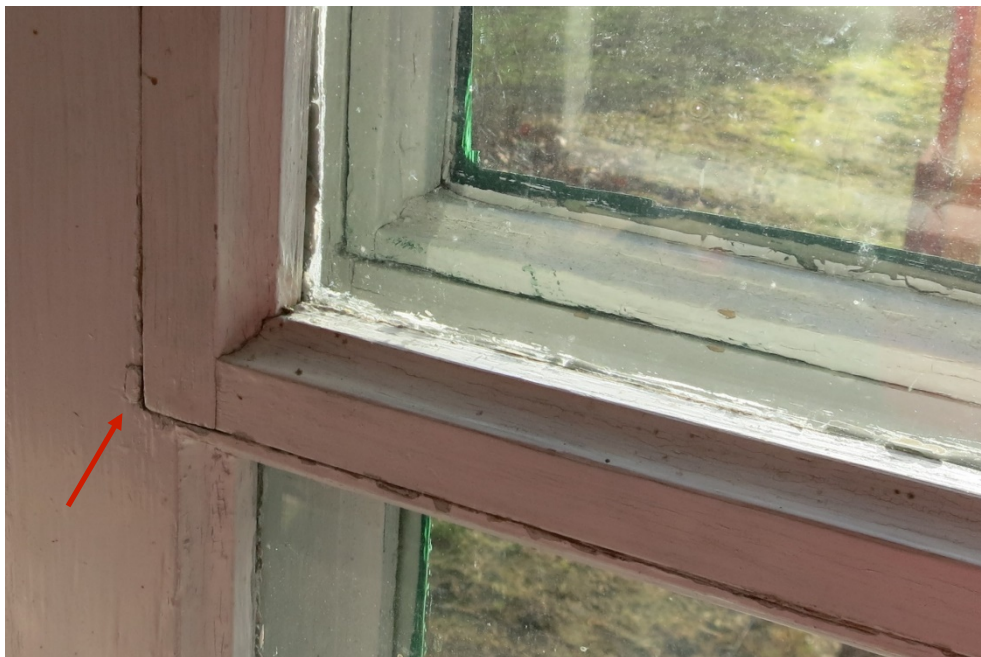
Figur 38. Samma spröjspinne som i fig. 34.

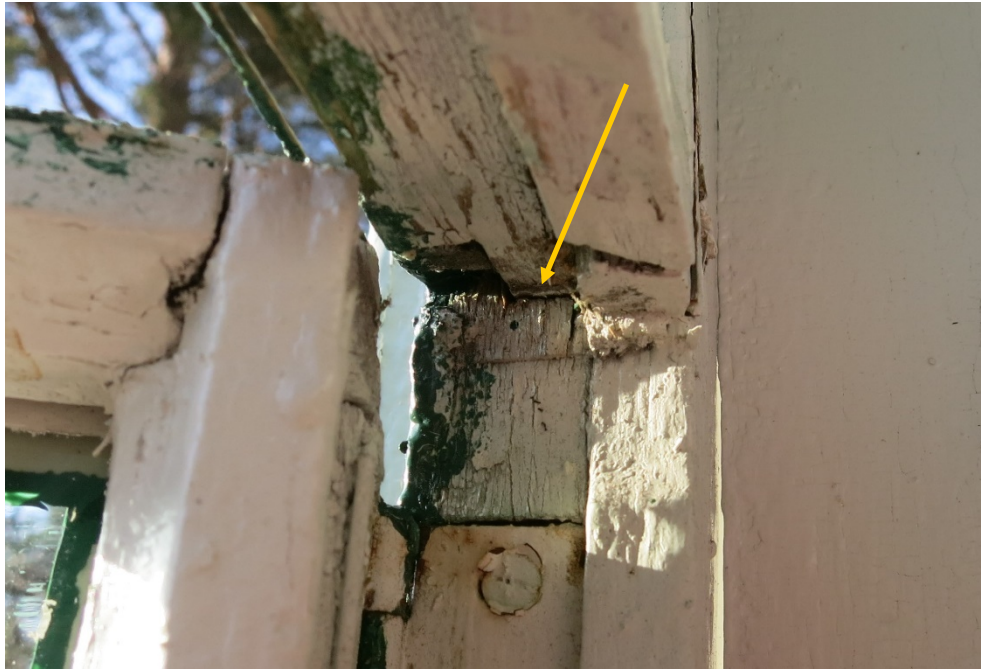
Figur 41. Bågens spröjsstappar har samma form som spröjsen (gul pil).

Bågens spröjestappar har samma form som spröjsen, fig. 41. Bågens spröjs är pinnade något över- och under lättrutan, fig. 42.

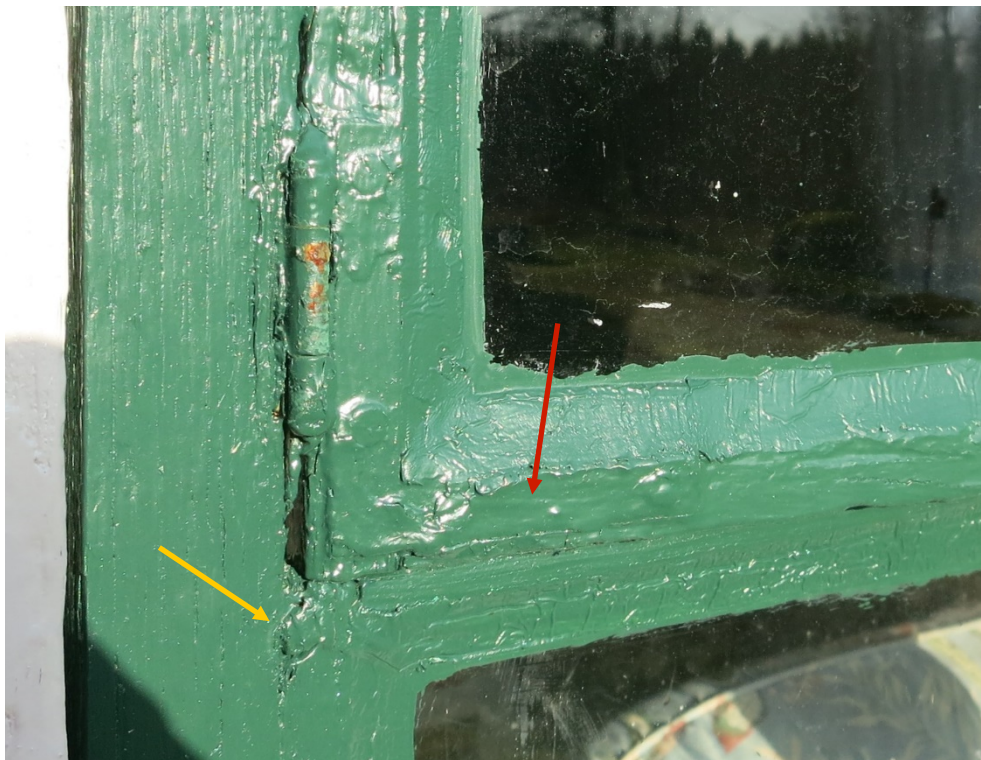
Figur 42. Spröjssets pinne är placerad något under lättrutan (gul pil). Lättrutans hörnjärn skymtar bakom färglagren (röd pil).

Lättrutan öppnas utåt, med infällda gångjärn. Vädringsrutan låses med ett lösrutevred. Lättrutan är sammanfogad med tapp och slits, utan pinnar, fig. 43. Det sitter hörnjärn på utsidan, fig. 42. Lättrutan har samma profil som bågen.

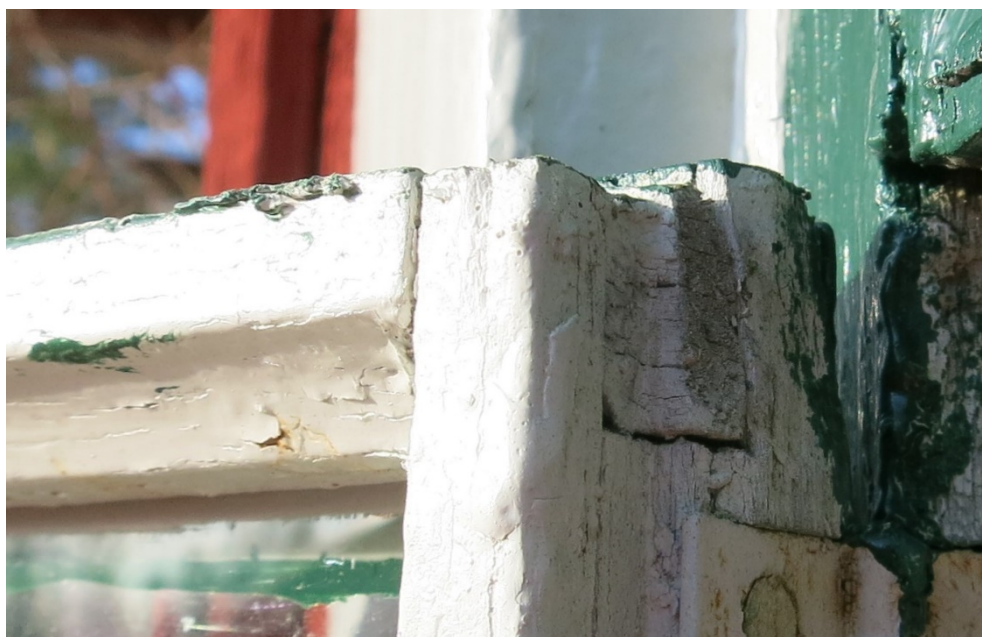
*Figur 43. Lättrutans tapp, slits och fals.*
