Lunettfönstren i Gunnebo slott

– en undersökning av hantverkarens metoder

**Uppsats för avläggande av filosofie kandidatexamen i
Kulturvård, Bygghantverk
15 hp
Institutionen för kulturvård
Göteborgs universitet**

The lunette windows of Gunnebo castle - an analysis of the artisan's methods

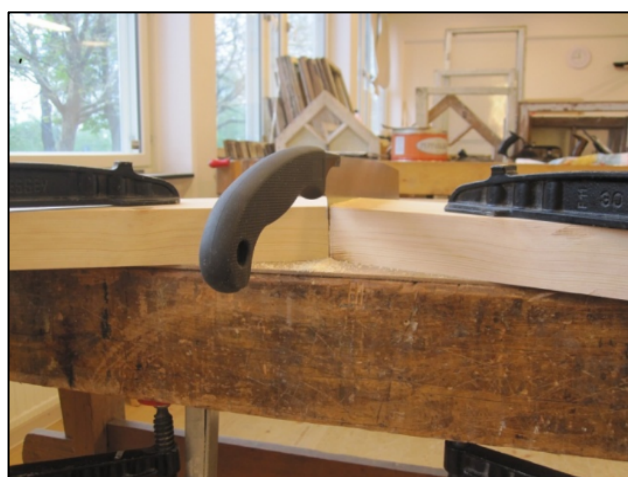
Under analysen av den ena karmen noteras sågspår på stomdelen, just i skarven mellan lötarna i lagret ovanför (ytterfalsdelen), vilket förklaras genom att vinkeln i ytterfalsdelens lötarna justerats genom att de spänts fast i rätt position ovanpå stomdelen, och det sedan sågats i skarven (bild 5).

Bild 5 - Justering av lötarnas ändrar för att få rätt vinkel, genom att späna fast lötarna i rätt position och såga mellan dem.
Foto: Pihla Vihemäki, lötningsteknik i den runda karmöverdelen (2011, s. 11)

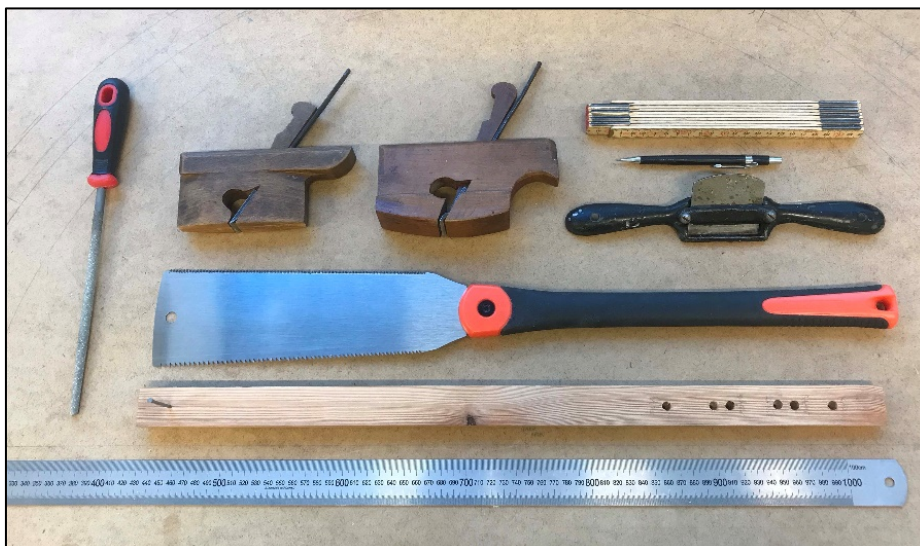
Bild 11 – Verktyg som använts i den praktiska undersökningen

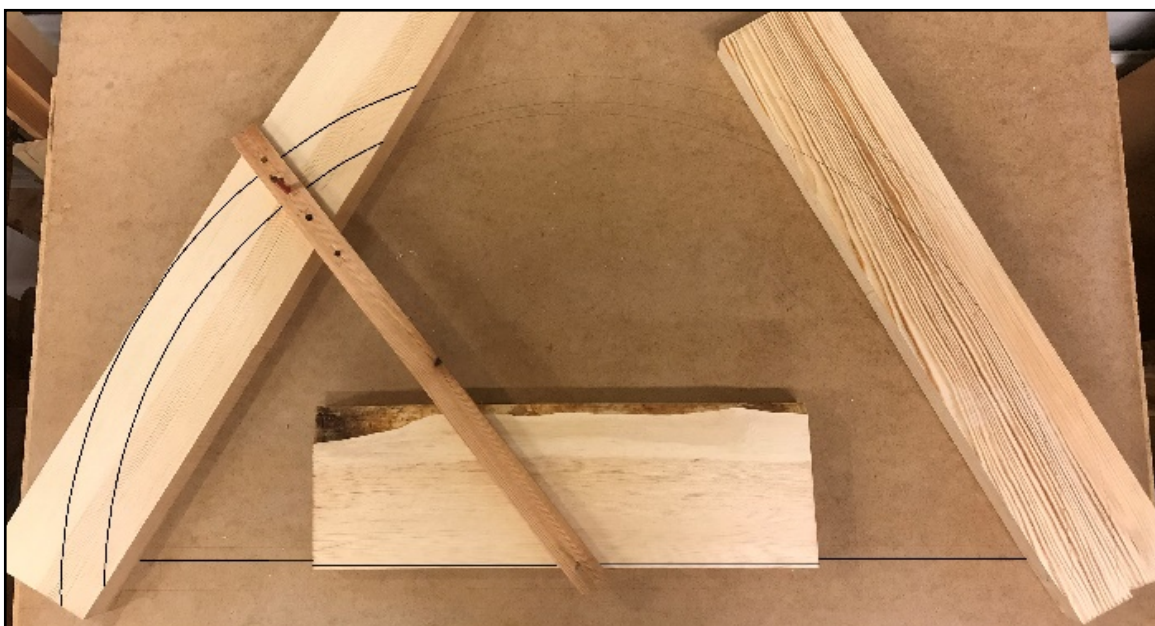
För att rita ut karmens runda form på bitarna placerades de ovanpå mallen, så den utritade mallen på masonitskivan täcktes av brädan (bild 13). Passaren behövde flyttas upp till samma nivå som materialets höjd, vilket löstes genom att linjen som centrumpunkten är placerad på, lyftes upp på ett ämne med samma bredd som lötarna.

Bild 13 - Utritning av den runda formen med hjälp av mall och passare.

9. Anslagsfalsen ritades ut, antingen med hjälp av befintlig fönsterbåge, eller med hjälp av skalenlig mall och passare (bild 13).
10. Falsen hyvlades fram med passande falshyvlar (bild 25 – 31). Om falsen skulle limmas, limmades den fast utefter det utritade strecket (bild 37 – 40).

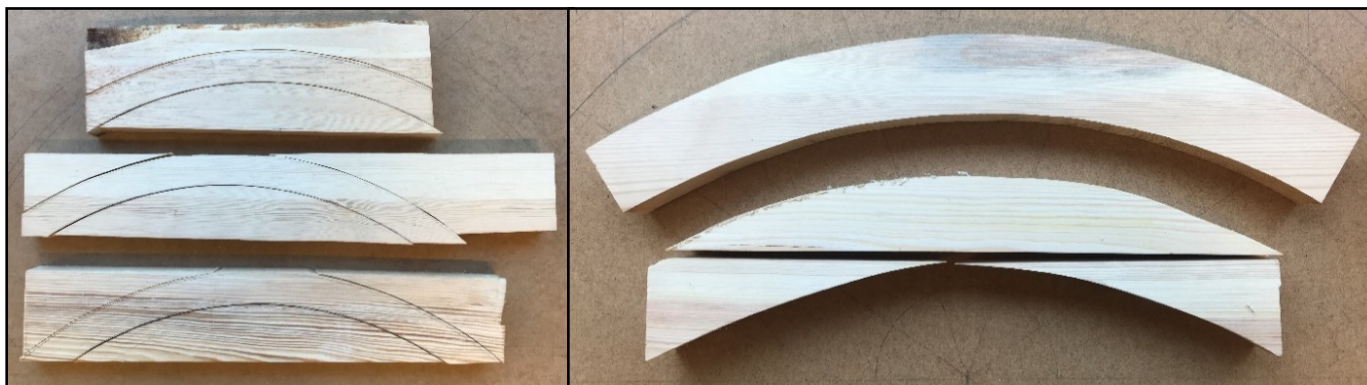
Materialet till ytterfalsdelen (49 mm) och stomdelen (40 mm) hyvlades fram och kapades till rätt längd. Böjen på varje bit ritades ut med mallen och passarens hjälp och sågades fram i bandsåg. Några millimeters marginal sparades på ut- och insida för att såga rent efter sammansättning. De spillbitar som blev över från sågningen av ytterfalsdelen, limmades ihop till nya böjda bitar genom byta plats på dem (bild 16). Dessa användes till innerdelen (steg 4).

Kommentarer: Marginalen på in- och utsida lämnades vid ursågning då det kändes för riskabelt att såga ut dem exakt efter linjen, och det kändes rimligt att hantverkare förr i tiden gjort likadant. Spillbitarna limmades ihop så två lötar kunde sågas ur samma material (Paulsson 1943, sid 216). Dessa limmade lötar placerades i innerdelen av karmen, för att limmet i framtida montering i byggnad inte ska ha kontakt med klimatet utomhus. Längden på lötarna begränsades av utgångsmaterialets bredd, men de anpassades även en del efter fiberriktningen så det inte blev för korta fibrer i lötändarna (Vilhemäki 2011).

Bild 16 - Genom att limma ihop de överblivna bitarna från ursågningen av lötarna, kunde två lötar erhållas ur samma plank. Till höger ses även de korta träfibrer som blir i ändarna när den runda formen sågas ut.

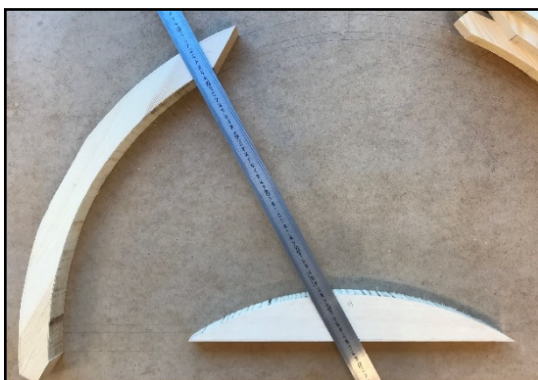
Ytterfalsdelens lötär placerades ovanpå mallen och rätt vinkel ritades ut i ändarna med hjälp av ställinjal och radiens centrumpunkt (bild 17). Ändarna sågades och lötarna placerades åter på mallen. Vinkeln lötarna emellan blev aldrig helt exakta, så de rättades till genom att spänna fast lötarna i rätt position mot varandra och sågas ned i mellanrummet, vilket upprepades tills springan var tät (bild 18).

Bild 17 - Utritning av rätt vinkel i lötarnas ändrar med hjälp av centrumpunkt och ställinjal

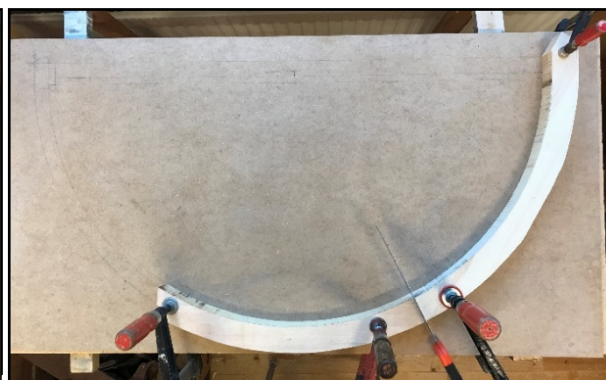
Kommentarer: Trots att vinkeln noggrant ritades ut med ställinjal var det ingen vinkel som blev exakt vid sågning. För att mötet mellan lötarna skulle bli tätt behövdes en efterjustering i samtliga skarvar (Vilhemäki 2011, s.11). Det var ett tidskrävande moment och kan förklara varför springorna mellan lötarna i äldre lunettkarmar lämnades synliga (ibid s.13).

Bild 18 - Justering av lötarnas vinkel så de följde mallen

6. Ändarna på lötarna har kapats efter markering, och har inte ändvinklarna blivit helt exakta, har de justerats i karmarna som varit synliga (bild 53), genom att de spänts fast med tvingar ovanpå en skalenlig mall (bild 18). Där det varit oviktigt har springorna lämnats kvar (bild 42).

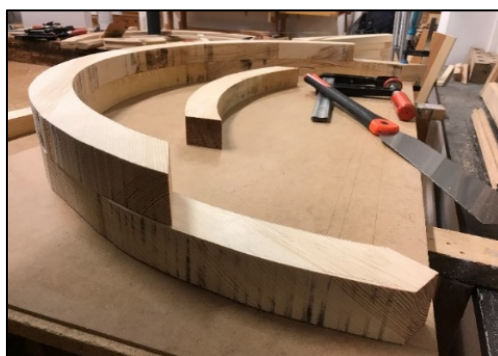
Ytterfalsdelens tre lötär placerades på masonitmallen i rätt position. Karmens inre- och yttre radie ritades ovanpå lötarna. De fyra lötarna i stomdelen placerades ovanpå med skarvarna förskjutna gentemot lagret under (bild 19), inom de utritade radielinjerna. Lötändarnas vinkel justerades på samma sätt som i steg 2 och sedan limmades lagren ihop med hjälp av tvingar (bild 20).

Bild 19 – Placering av lötär ovanpå masonitmallen.

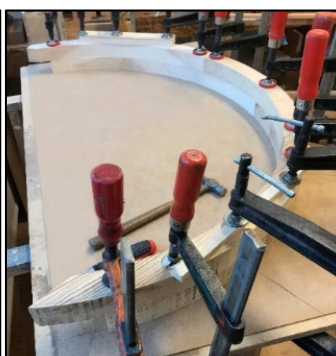
Kommentarer: Det uppstod problem vid limningen då limmet gjorde att lötarna gled på varandra när tvingarna sattes fast, vilket gjorde det väldigt svårt att få lötarna att ligga kvar i rätt position, och därför limmades endast två lager i taget. Tanken var att limma alla tre lager direkt men det var inte möjligt att kontrollera alla lötars positioner på egen hand.

Bild 20 - Limning av lötär med hjälp av masonitmallen.

Sju av de åtta fönsterkarmarna i Gunnebo antas vara av samma ålder, så sannolikt har materialet till dem beräknats och köpts in samtidigt av den/de hantverkare som byggde dem. De fem karmarna i slottets källare hade, med några millimeters differens, samma höjd och breddmått. Det borde betyda att det funnits en skalenlig mall som använts, dels då det annars vore väldigt svårt att få samtliga karmar så pass likadana som de är och dels då ingen marginal lämnats vid sågning av lötarna (bild 55). Och efter vad som påpekades i den praktiska undersökningen var det väldigt svårt att, även med mallen, få lötarna att stanna på rätt plats vid limning (bild 20).

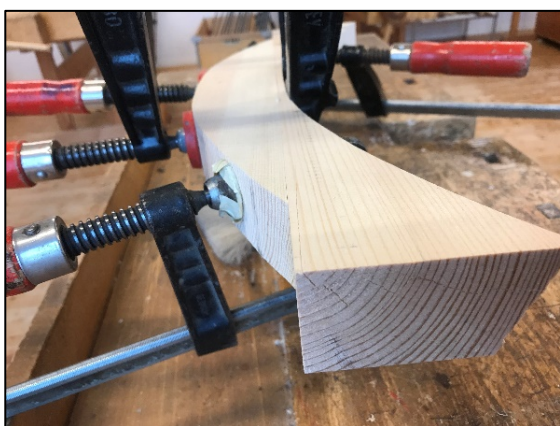
De limmade spillbitarna från steg 1 planhyvlades så limskarven försvann och den slutgiltiga dimensionen på dessa blev 48 mm (bild 21). Lötarna sågades fram, med marginal på både in- och utsida, och ändarna justerades så vinkeln stämde. Karmens inre- och yttre radie ritades ut på den limmade stomdelen, innan innerdelen limmades fast (bild 22)

Bild 21 – Det uppstod en limskarv vid limning av spillbitar, vilket hyvlades bort innan limning.

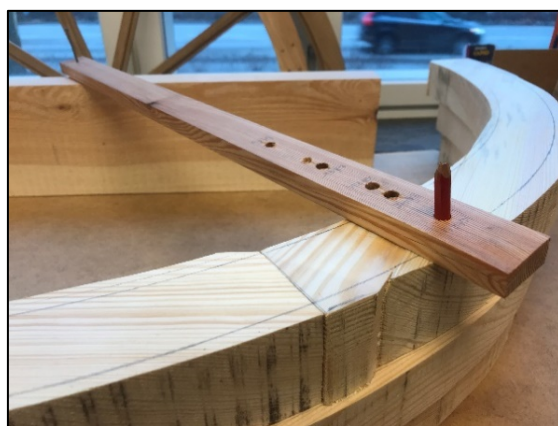
Bild 22 – Uppritning av karmens inre och yttre radie

Karmens in- och utsida ritades ännu en gång ut på den hoplimmade karmen (bild 22 ovan) och bandsågen användes till att såga bort den utstickande marginalen på båda sidor (bild 23 & 24), sedan användes rasp till att ta bort spåren från bandsågen på insidan av karmen.

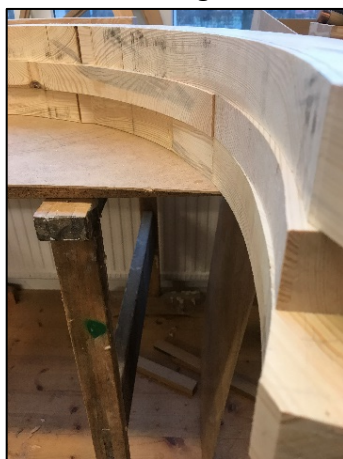
Bild 23 – Insidan ojämna yta innan bandsågning.

Kommentarer: Utsidan lämnades bandsågad eftersom den inte kommer att synas när karmen sitter i en husvägg. Rasp valdes som finputsningsmetod på insidan då de spår som skulle avlägsnas inte var så djupa.

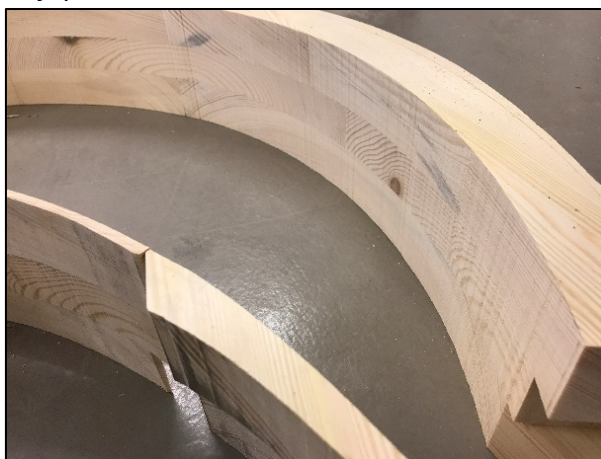
Bild 24 – insidan bandsågad ned till strecket.

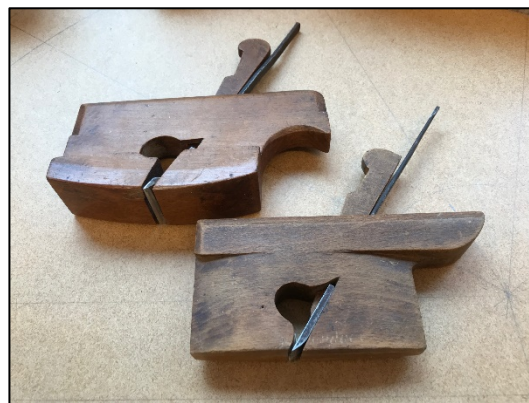
Bild 25 – Två konvexa falshyvlar, en med konvex sula och den andra med konvexa sidor.

Anslagsfalsen hyvlades fram med två handhyvlar införskaffade för ändamålet, en med konvex sula och en med konvexa sidor (bild 25). Liknande hyvlar ses i Roubo (1769, pl.17).

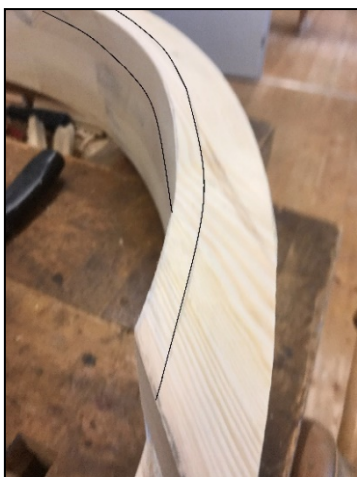
Bild 26 - Utritning av falsens mått på karmens sida och insida

Falsen ritades ut på karmen med hjälp av mallen och passaren på ovansida karm. Strecket på insidan mättes 28 mm ned och ritsades ut och fylldes i med blyerts. Bilderna nedan visar hyvlingsprocessen.

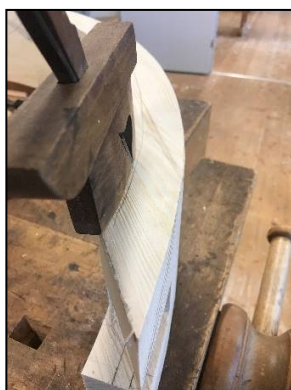
Bild 27 - Vänster hand hölls som anhäng mot karmens insida för att följa karmens bøj vid hyvling. När spåret blev djupt nog följde hyveln spåret på egen hand. Sparades någon millimeter fram till strecket.

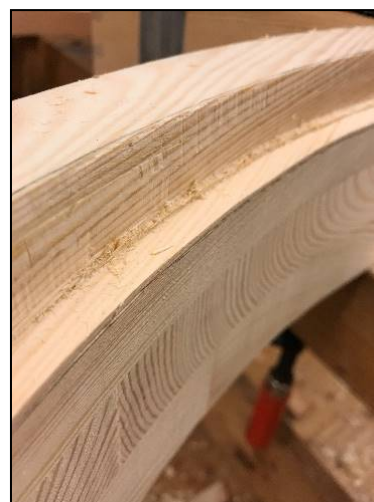
Bild 28 – Hyvling ned till rätt djup.

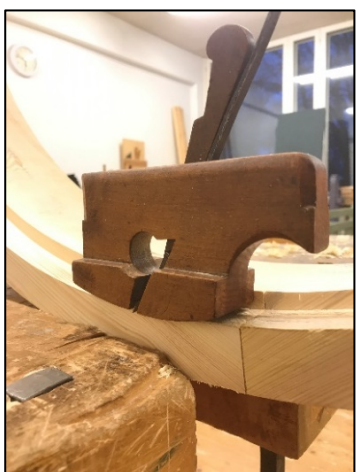
Bild 29 - Växlade till den andra hyveln och hyvlade ned till strecket i bågformens riktning.

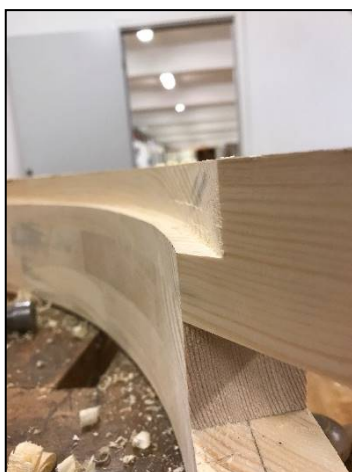
Bild 30 - Färdigt resultat efter finputsning

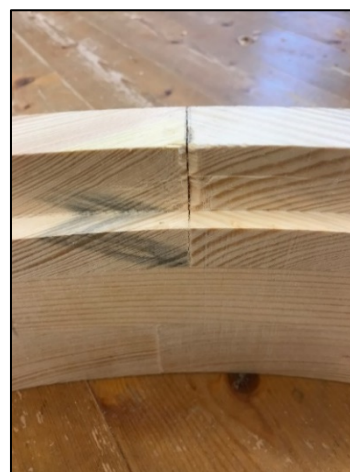
Bild 31 – urslag av hyvel vid mötet mellan lötarna.

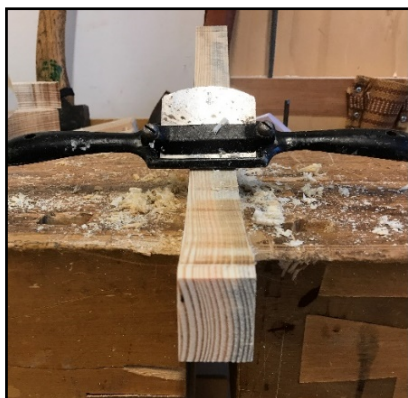
Bild 34 – Hyvling insida lötar med spånhyvel med rundad sula.

Bandsågsspåren på insidan av samtliga lötar hyvlades bort av spånhyvel med välvd sula (bild 34 & 35).

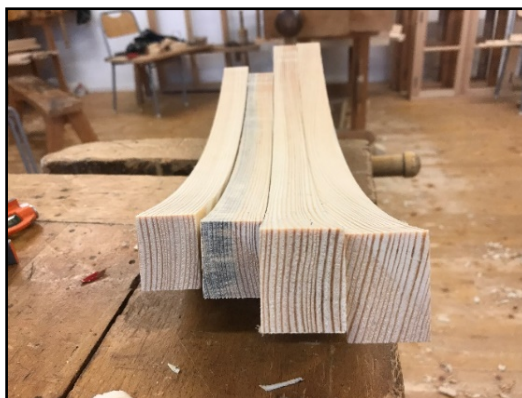
Bild 35 – Färdighyvlade lötar till ytterfalsdel.

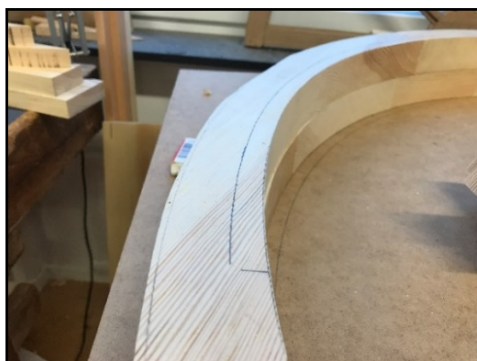
Bild 37 – Påritning av falsstycket med mallen och passaren.

Falsens placering ritades ovanpå stomdelen med passaren, och lötarna till ytterfalsdelen justerades först i ändarna, och limmades sedan fast utefter det ritade strecket. (Bild 37 – 40).

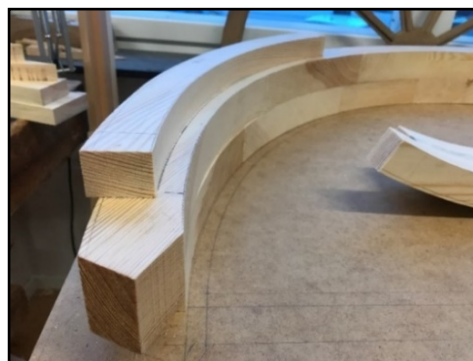
Bild 38 – Lötarna placerades ut och justerades i ändarna innan de limmades.

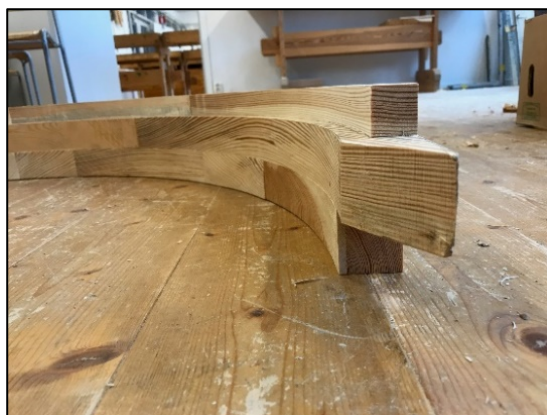
Bild 39 – Färdig karm med limmad fals.

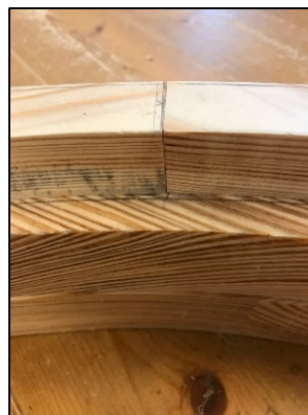
Bild 40 – Mötet mellan lötarna.

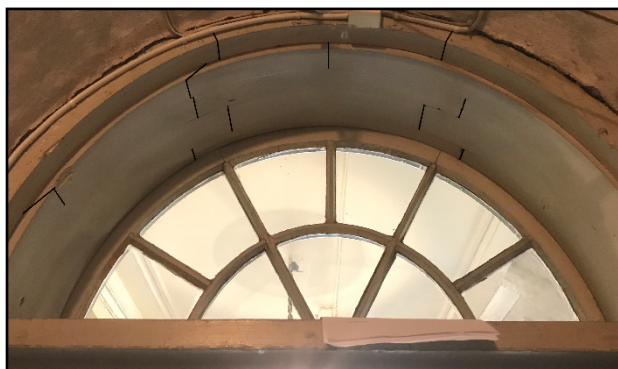
Bild 42 – Samtliga lötar och skarvar i vinkällarkarmen. Lötarna har försärkts med svarta streck för att synas bättre.

Karmen hade både en inre och en yttre fals. I den yttre falsen satt fönsterbågen fastmålad och gick inte plocka ur, varvid falsen inte var möjlig att undersöka. Det gick ändå konstatera att falsen var av hyvlad modell, då skarvarna mellan lötarna i ytterfalslagret syntes både från ut- och insidan av fönsterbågen, vilket betydde att de var samma lötar (bild 42 & 45). Den inre falsen var limmad (bild 46).

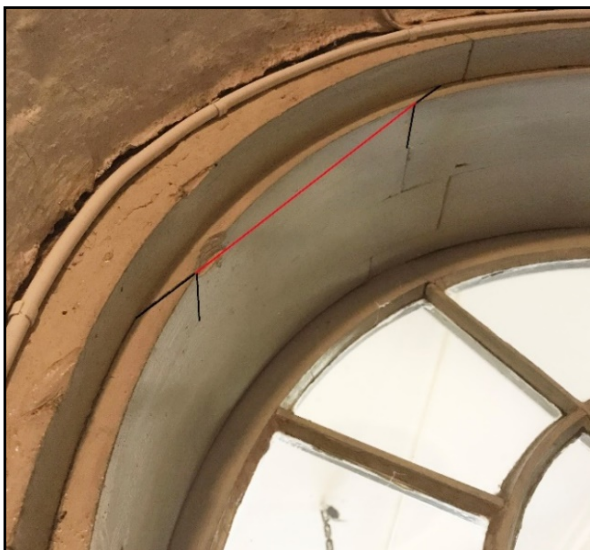
Bild 43 – Den ena löten i lager fyra var byggd av flera delar.

Den ena löten i lötningslager fyra hade ovanligt utformade skarvar. Skarvarna var riktade mot varandra, som illustreras med det röda strecket i bild 43, vilket betydde att löten tillverkats med målet att spara material. Det gick inte avgöra på vilket sätt den framställdes, kan ha varit av spillmaterial från tidigare sågade lötar (Paulsson 1943, sid 216) eller så kan Olof Appelgrens metod använts (*Handhyvlade svängda profiler – ett gästhanterkarprojekt 2018*). Eller någon ytterligare metod som inte redovisats i denna uppsats. Om Appelgrens metod använts, kan fler lötar i karmen vara skarvade utan att det syns inifrån (bild 8).

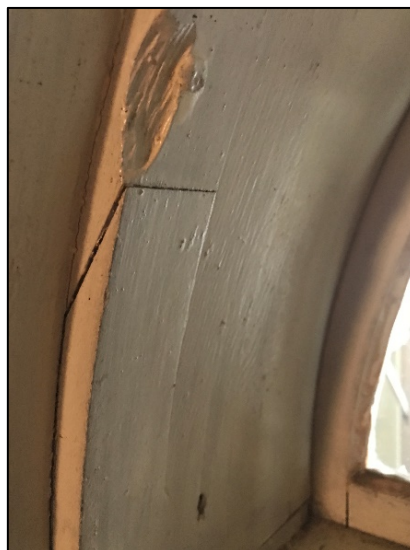
Bild 44 – Närbild av den ena limmade skarven i löten.

5. Skulle karmen placeras inomhus har de spillbitar som blivit över vid sågning av lötar limmats ihop och sågats ut till nya lötar (bild 44 & 50). Placerades karmen i yttervägg användes inte denna metod.

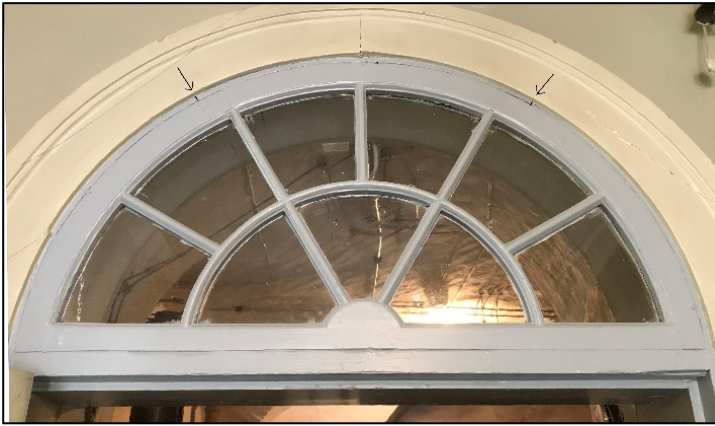
Bild 45 – Pilarna pekar på skarvar mellan lötarna i det första lötningslagret, vilka stämmer överens med skarvarna som syns från insidan på bild 42, varvid det konstaterades att den yttre falsen var hyvlad.

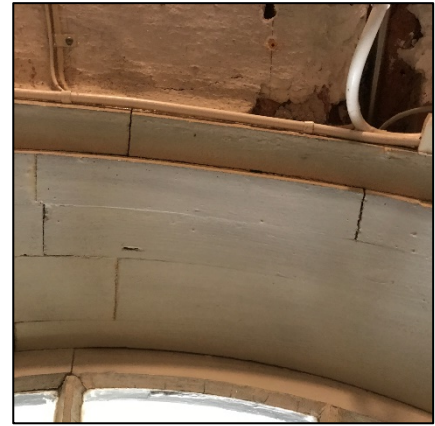
Bild 46 – Den inre falsen var av limmad modell, vilket syntes på skarvarna och glipan mellan lötningslagren.

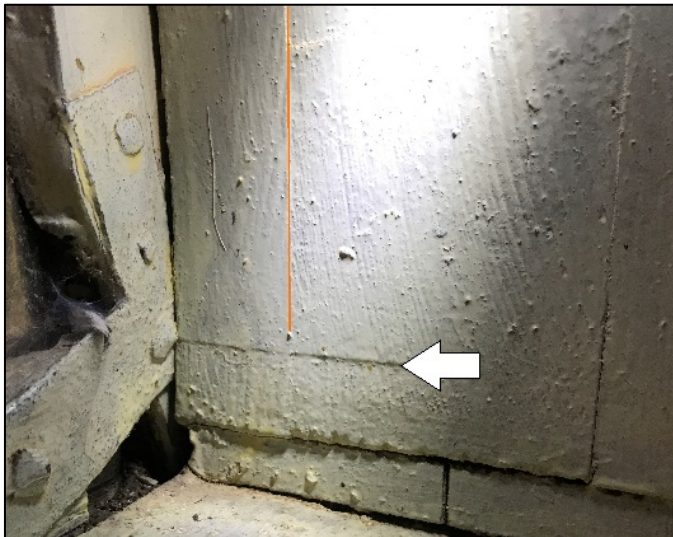
Bild 47 – Den orangea strecket visar skarven mellan lötningslagren, pilen visar ett spår av en hyvel som passerar över skarven.

Utsida karm var inte möjlig att undersöka. Insidan av karmen hade verktygsspår från hyvel på flera ställen. Hyvelspåren går över skarven mellan två lötningslager på flertalet ställen (bild 47 & 48), vilket betyder att karmens insida hylats efter hopsättning.

11. Karmens insida hyvlades med böjd hyvel för att få bort sågspår (bild 47 & 48).

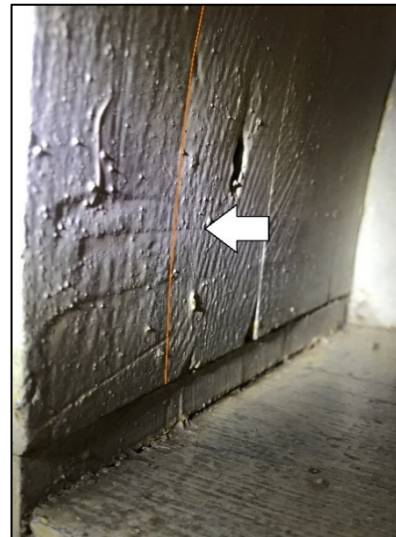
Bild 48 – Pilen pekar på hyvelspår som sträcker sig över två lötningslager.

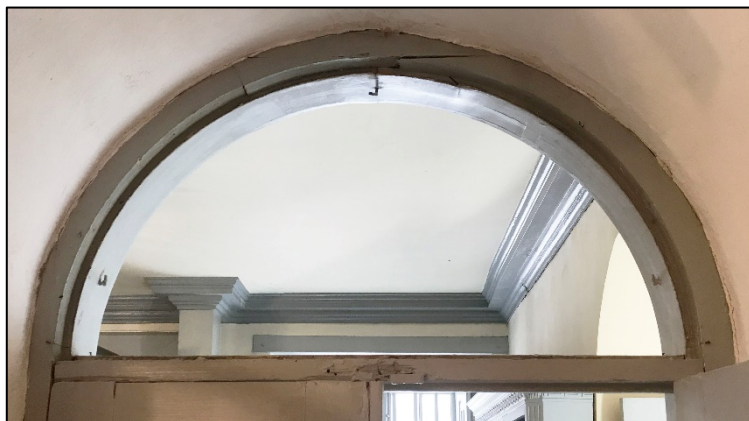
Bild 49 – Matkällarkarmen.

Denna karm hade två synliga lötter som var limmade, både i ytterfalsdelen och stomdelen (bild 49 - 51) Här hade två limskarvar spruckit isär av okänd anledning. Kan haft med rörelser i träet eller i väggen ovanför att göra. En annan detalj som talar för att karmen satts i rörelse syns i mötet mellan ytterfalsdelen och stomdelen, där limmet släppt mellan lagren och grus från väggen har tagit sig igenom sprickan (bild 52)

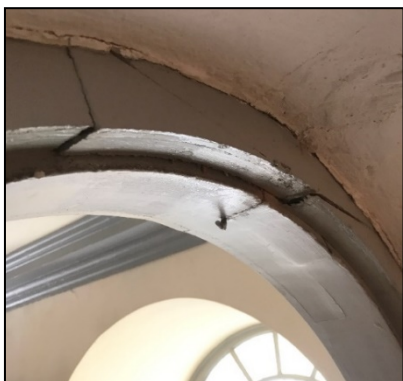
Bild 50 – Ytterfalsdelens limmade löt, med den isärspruckna skarven.

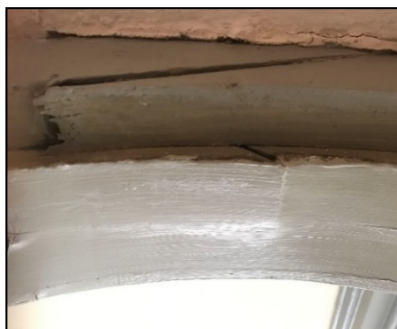
Bild 51 – De limmade lötarna i ytterfalsdelen och stomdelen, och hur de spruckit

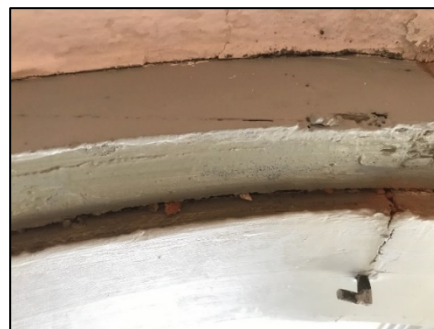
Bild 52 – Grus som tagit sig mellan ytterfalsdelen och stomdelen.

Gick inte se några spikhuvuden eller hål från pluggar, vilket ger antagandet att karmen endast limmats. Även gruset som tagit sig mellan lötningslagren pekar på det (bild 52).

i mötet mellan lötningslagren 1 och 2, där limningen släppt mellan lagren har grus från väggen tagit sig igenom sprickan.

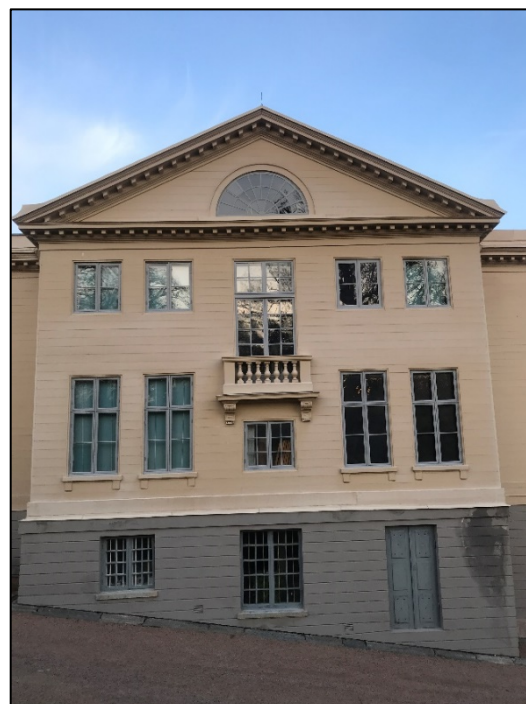
Bild 54 – Det ena av de två vindsfönstren. Var inte möjligt att fota karmen inifrån på grund av ljusinsläppet genom fönstret.

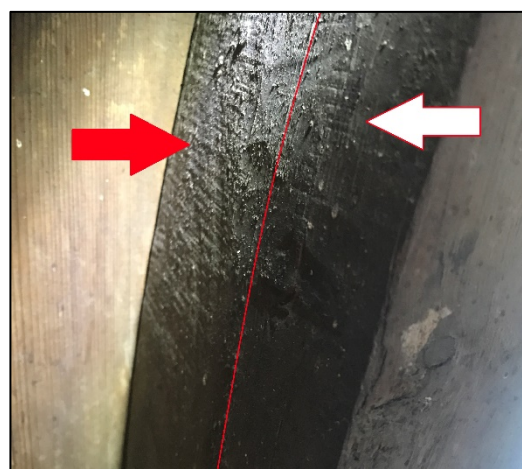
Bild 55 – Vindskarmens utsida. Det röda strecket visar lötarnas skarv. Röda pilen visar på sågspår från handsåg, vita pilen visar hyvelspår som uppkommit av justering av ytan, som var högre på den inre lötningslagret jämfört med det yttre.

Både utsida och insida karm gick att undersöka. Insidan var noggrant bearbetad och slät men var stora urslag mellan lötarna, vilka borde uppkommit av en hyvel. På utsidan syntes sågspår från handsåg, men endast på det yttre lötningslagret. Det inre lagret var hyvlat i efterhand för att ta ned den nivåskillnad som varit mellan lötningslagrens utsidor. Sågspåren i det yttre lagret betyder att lötarnas utsida inte lämnades någon marginal när de sågades ut, utan de fick rätt dimension direkt (bild 55).

4. Lötarna har sågats ut var för sig med en klyvtandad ställningsåg (Appelgren, *Handhyvlade svängda profiler – ett gästhandverkarprojekt 2018*). Utsidan har sågats till rätt dimension direkt eftersom den inte syns efter montering av karmen i byggnad (bild 55). Insidan har sågats med några millimeters marginal till godo för senare putshyvlning.
