# Klockstaplar från 1700-talet

Konstruktion och byggprocess

Uppsats för avläggande av filosofie kandidatexamen i  
Bygghantverk  
15 hp  
Institutionen för kulturvård  
Göteborgs universitet

## **Campaniles from the 18<sup>th</sup> century – construction and building process**

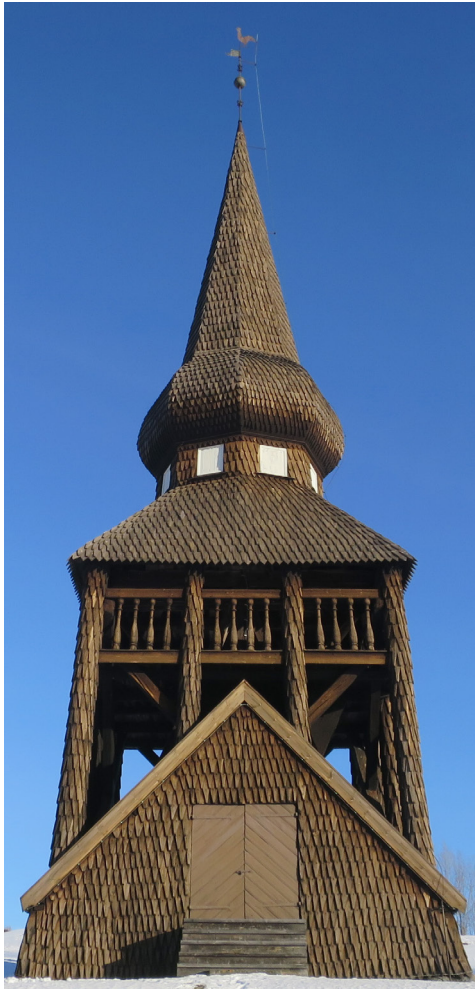
Foto på Hackås klockstapel (fasad A)

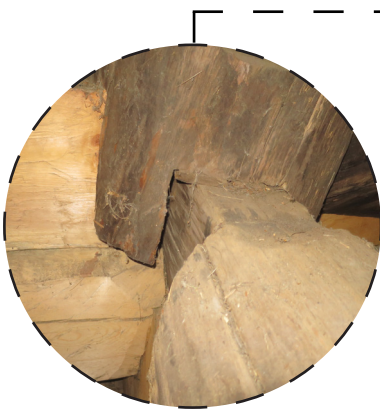
Stolparna på hörnen samt **klockstolparna** (7 st).  
Gafflade över syll.

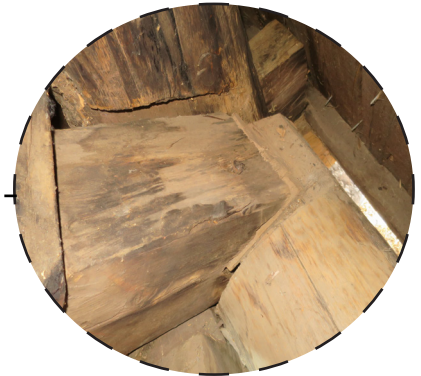
Övre **kryssträvor** (4 st).  
Urtag i syll, strävor och även i vissa stolpar. Spikade mot syll.  
Där **kryssträvorna** möts går de halvt-i-halvt. Där de passerar stolpar så är de spikade i dem.

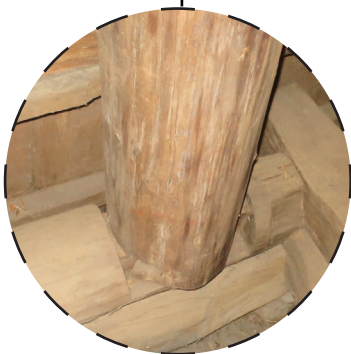
Övriga **stolpar** (8 st). Halsade över syll.

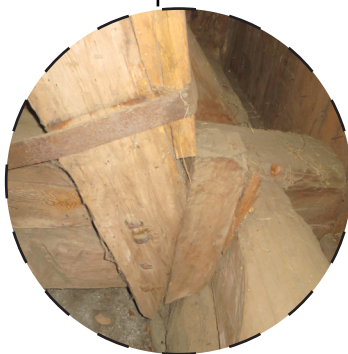
**Snedsträvor**. Urtagna mot syll i vilket dem även är fastspikade. Järnförband och genomgående bult mot syllens finns på de som går från B- och D-vägg.

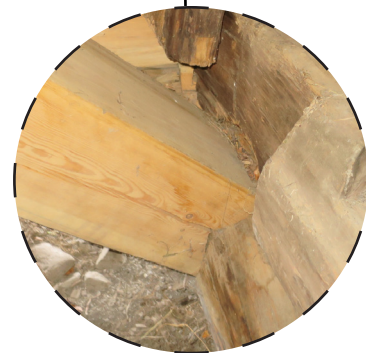
Underliggande **kryssträvor** (4 st).  
Urtagna mot syll. I vissa fall även mot strävan. Där **kryssträvorna** möts går de halvt-i-halvt. Där de passerar stolpar så är de spikade i dem.

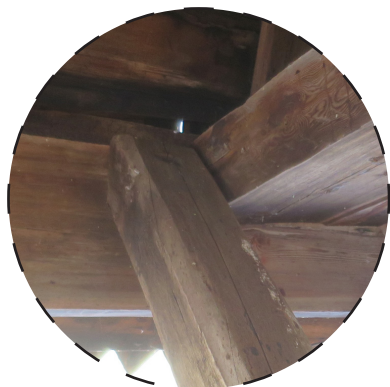
Två av **kryssträvorna** slutar mot vardera **remstycke** mot vilka de är spikade.

**Snedsträvorna** från B- och C-vägg (6 st) är spikade och delvis infälld mot respektive **klockstolpe**.

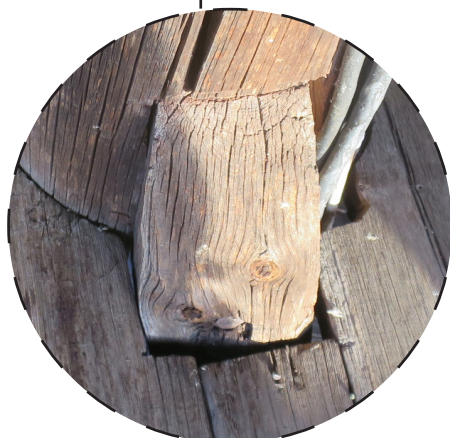
**Snedsträvorna** från A- och C-vägg (2 st) är spikade och delvis infällda mot respektive **klockstolpe**.

**Kryssträvorna** som börjar vid syllhörnen (8 st) är spikade i **hörnstolparna**.

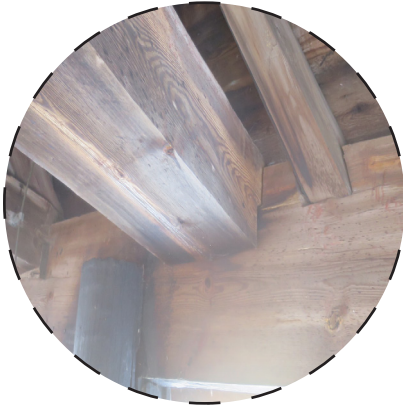
Bindbjälkarna är nersänkt i remstyckena. Remstyckena är i sin tur nersänkt i stolparna.

Remstyckena går halvt-i-halvt där de möts och är nersänkta i hörnstolparna.

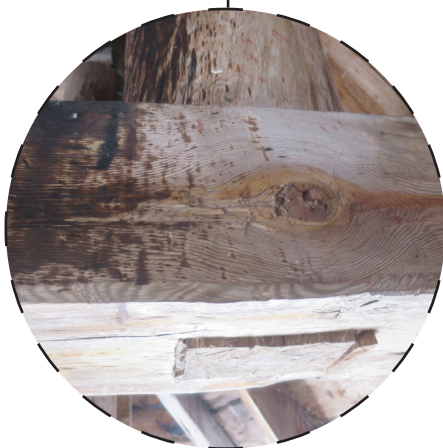
De övre huvstolparna (2 st) är nertappade i de övre bindbjälkarna.

Kryssträvorna på huvplan (2 st) är fastspikade i bindbjälkarna.

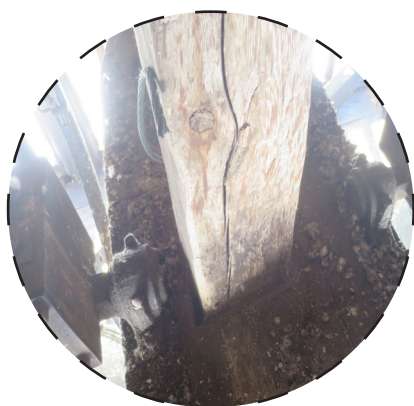
Klockstolparna går igenom de nedre bindbjälkarna för att sedan tappas in i den övre bindbjälken.

Mittan av huvan.  
Klockstolpe, kryssträvor och snedsträvor.

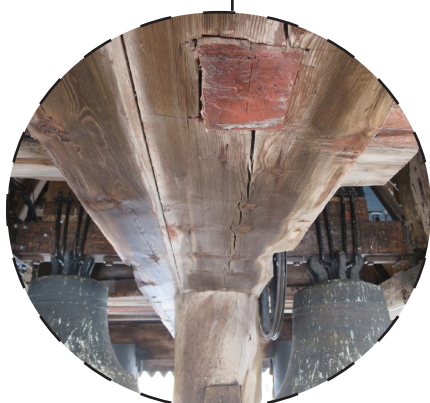
Bindbjälkar.  
De nedre huvstolparna är nertappade i dem och klockstolparna övergår till stolpar (160x160) som går igenom bindbjälkarna.

Fixeringsbjälkarna är urtagna mot kryssträvorna och sitter mot dessa samt de nedre huvstolparna.

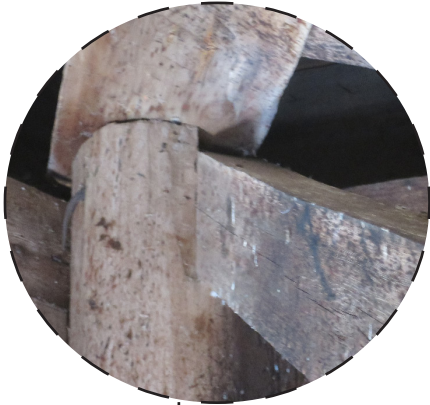
**Kryssträvorna** sitter i två av de **nedre huvstolpe**. I dessa finns ett urtag. **Kryssträvorna** är fastspikade i **huvstolparna**.

**Snedsträvorna** sitter mot de **övre huvstolparna** och **örnbindbjälkarna**.

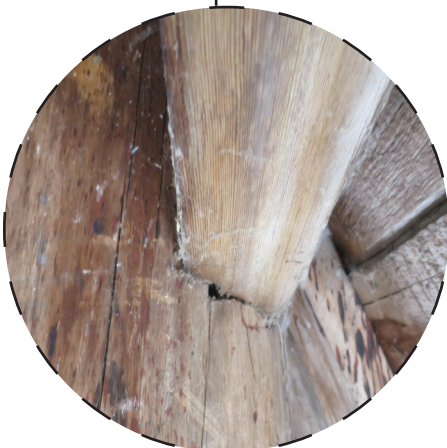
De **nedre** och **övre huvstolparna** är urtagna för **huvtvärplankorna**. På de **nedre huvtvärplankorna** slutar sparrarna.

**Mittstolpen/hjärtstocken** är nertappad i den **övre bindbjälken** och går genom **örnbindbjälkarna**.

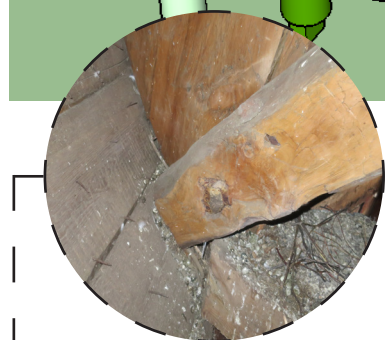
**Kortstöttorna** har urtag mot **tornsparrarna** som de även är fastspikade i.

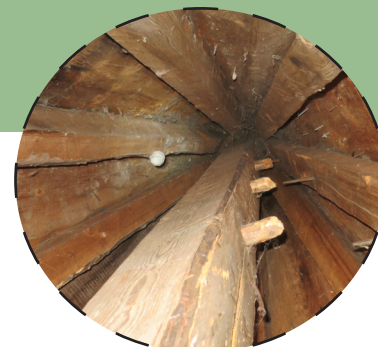
Löschablonerna är sammanfogade i varandra med träplugg.

**Tornsparrarna** är troligtvis fastspikade i **mittstolpen** högst upp.

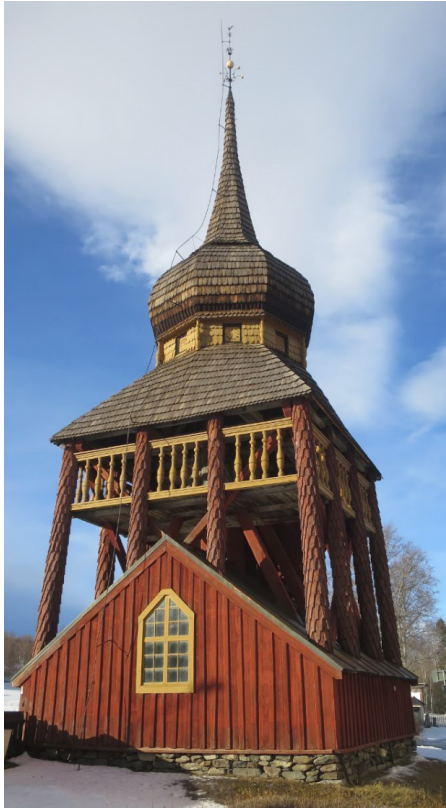
*Hallens klockstapel*

**Hallens klockstapel** är byggd 1755 under ledning av Pehr Olofsson. Den är inte lika hög som Hackås klockstapel men har i stort sett samma grundkonstruktion. Den har tre klockor varav en är mindre. Den mindre klockan hänger mellan två av bindbjälkarna i huven medan de andra klockorna hänger mellan klockstolparna. Antalet stolpar och snedsträvor är samma som i Hackås. Dock har den två kryssträvor färre från grundplan.

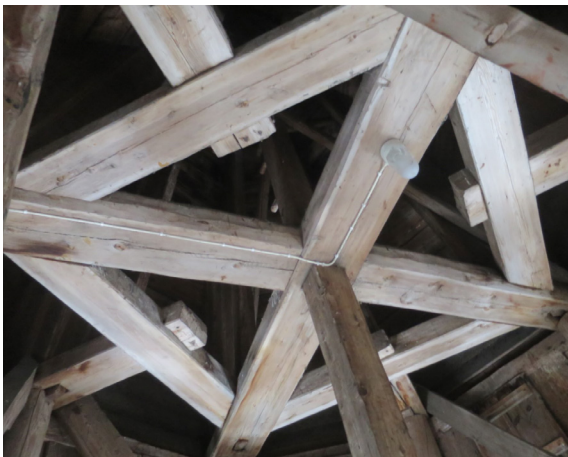
*Bild 1: Tornets bindbjälkar sedda underifrån*

I huven så skiljer sig förstyvningen jämfört med Hackås klockstapel. Istället för två kryssträvor och två snedsträvor återfinns åtta stycken kryssträvor som står parvis (se bild 2). Bindbjälkarna på tornplan har också en annan grundkonstruktion (se bild 1).

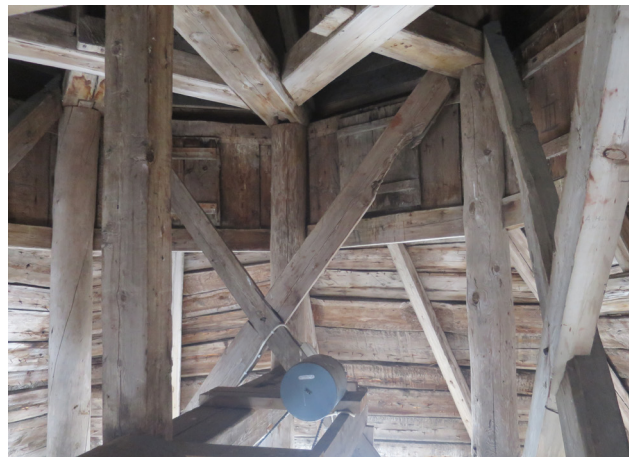
*Bild 2: Närmast i bild ses mittstolpen. Även fyra av kryssträvorna syns.*

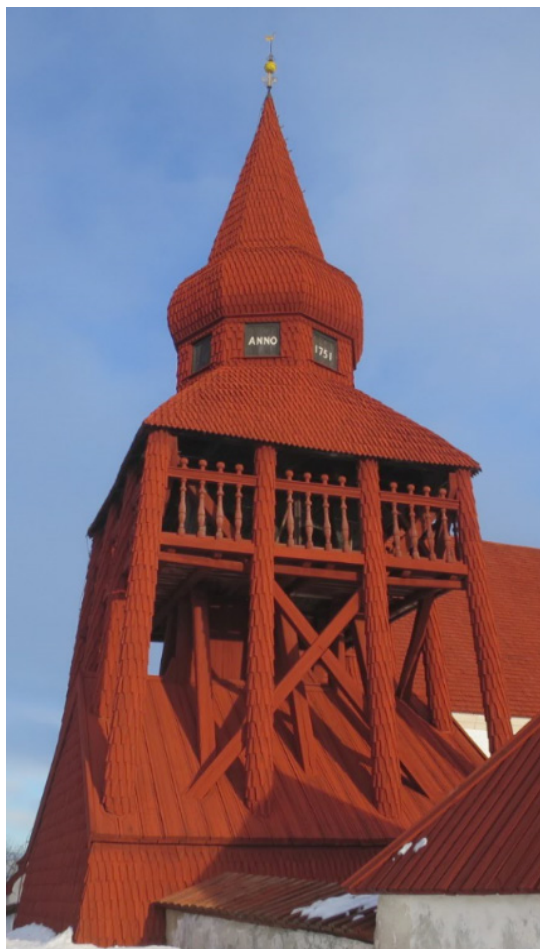
*Ovikens klockstapel*

**Ovikens klockstapel** är byggd 1751 under ledning av Jonas Granberg.

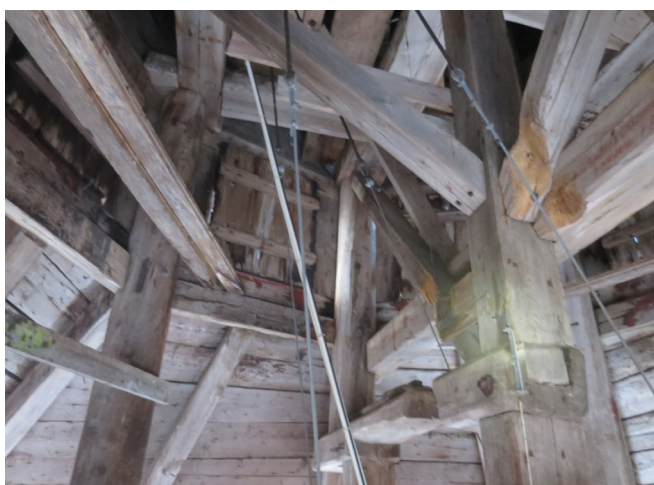
*Bild 3: Huvplan inne i Ovikens klockstapel*

Den liknar Hackås klockstapel mer än Hallens liknar densamma trots att många förändringar har skett genom åren. Många originaldelar är avkapade och många delar har tillkommit (se bild 3).

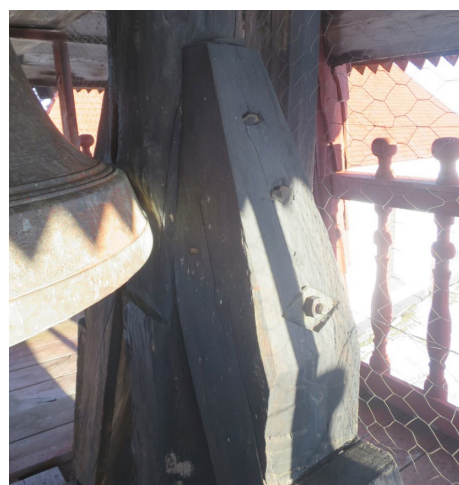
*Bild 4: Klockplan. Grov snedsträva med genomgående bultar*

Denna klockstapel är lägre än den i Hackås, men den har samma antal klockor (2 st). Generellt så har denna klockstapel grövre dimensioner i virket än i klockstapeln i Hackås (se bild 4).

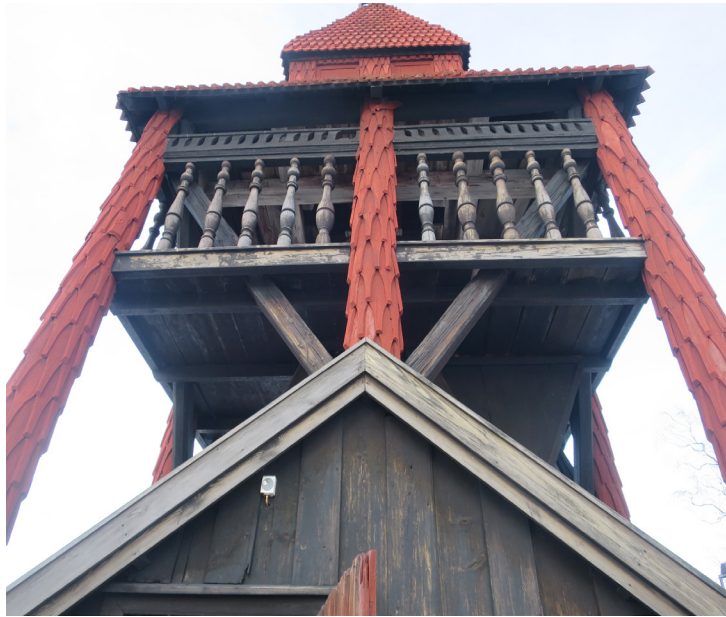
*Norderöns klockstapel*

**Norderöns klockstapel** är byggd 1752 underledning av Pehr Olofsson.

Av dessa klockstaplar är den här den minsta. Den har endast elva stolpar (till skillnad från de andra som har femton). Den har två stycken klockor.

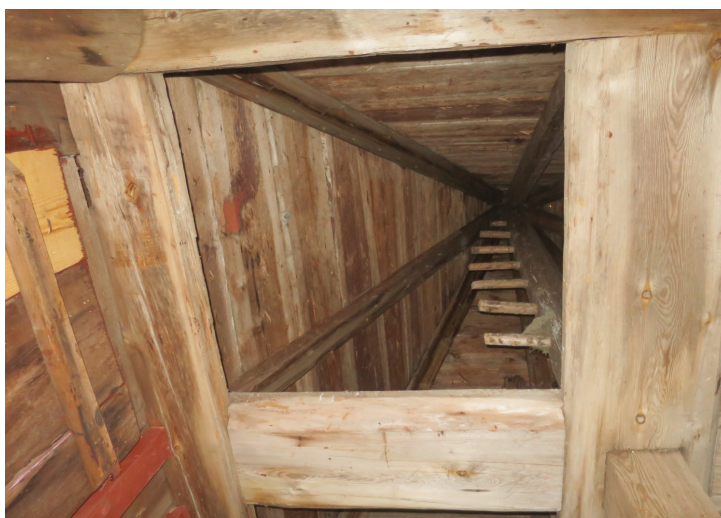
*Bild 5: Bindbjälkar till lanterninhuvens samt den genomgående mittstolpen*

Grundkonstruktionen är i stort sett densamma som hos de andra klockstaplarna. Dock så har den en lanterninhuv istället för en lökkupol (se bild 5).

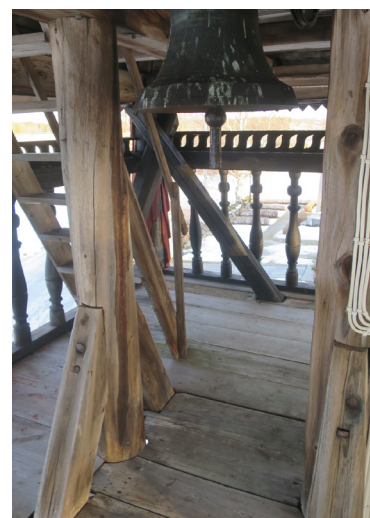
*Bild 6: Klockdäck. Här syns två av klockstaplarna. Klockstolpen till vänster i bild har endast två snedsträvor, till skillnad från de andra klockstaplarna i undersökning där stolparna ytterst har tre snedsträvor.*

Snedsträvor från A- och C-vägg som går från syll till respektive klockstolpe som återfinns i de andra staplarna finns inte i denna konstruktion (se bild 6). Den har också färre kryssträvor.
