# Skiftenas skede

Laga skiftets handlingar som källmaterial  
för byggnadshistoriska studier med  
exempel från Småland 1828–1927

JÖNKÖPINGS LÄNS MUSEUM

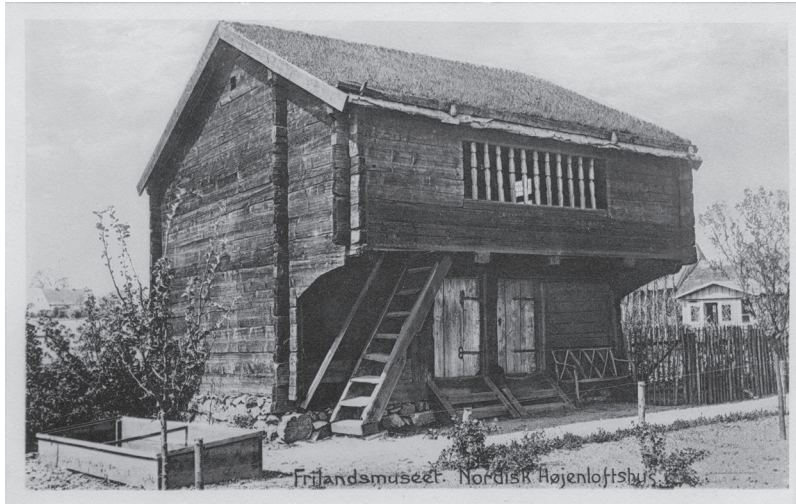
FIGUR 5. Småländska bodbyggnader kan ha en anslående utformning och flera är troligen därför flyttade till friluftsmuseer. Denna bodbyggnad från Madesjö socken (Kalmar län) står sedan 1897 på Frilandsmuseet i Lyngby norr om Köpenhamn.

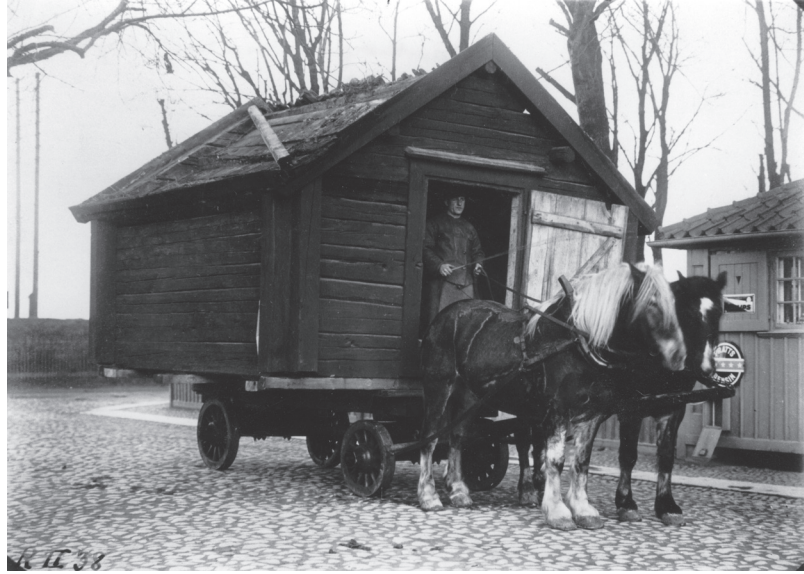
FIGUR 9. Detta fotografi visar hur en mindre byggnad kunde transporteras utan att den först demonterades fullständigt. Denna bod flyttades till Jönköpings stadspark 1930.

FIGUR 10. Här har den i föregående illustration nämnda boden nått fram till en smal staketöppning varvid boden ställts på sin smalaste kant för att sedan rullas igenom öppningen.

byggdes upp i början av 1900-talet och 1930 flyttades en mindre bod i sin helhet till parken. Bilder visar hur timmerstommen med takkonstruktion kördes på en vagn dragen av hästar. När passagen genom en grind blev alltför trång vändes den så att den ställdes på högkant och rullades en bit. Transporten skedde från Ryhov öster om staden till Stadsparken väster om stadskärnan – en sträcka om ca fyra kilometer fågelvägen.<sup>90</sup>

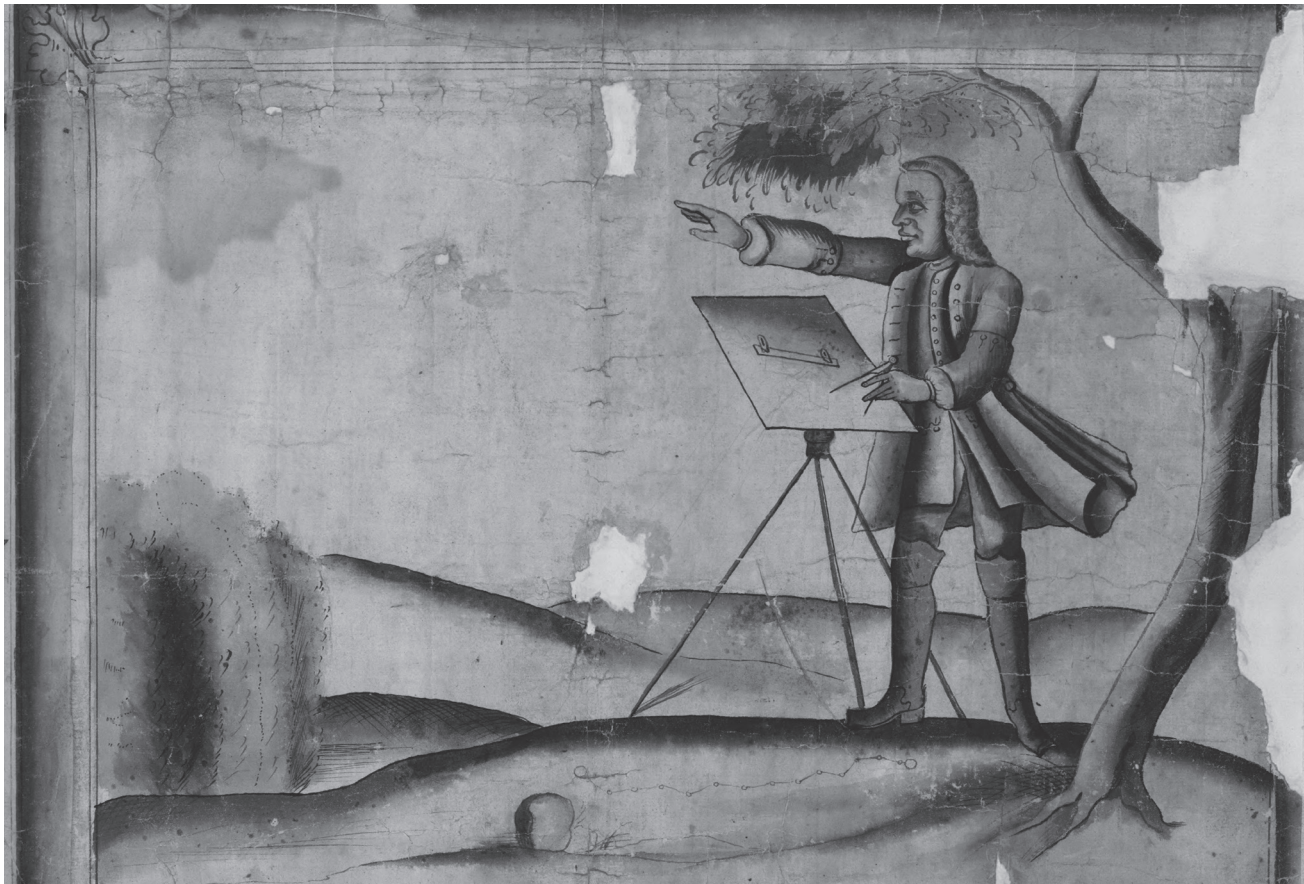
FIGUR 12. Mätningen vid en lantmäteriförrättning krävde stor noggrannhet. Kartan ritades upp på den s.k. lantmätartavlan – ett horisonterat mätbord stående på tre ben. Ovanpå den syns den s.k. diopterlinjalen med olika skalor och i handen har lantmätaren en passare. På marken ligger mätkedjan som skulle vara ”af jern med ett qwartern eller half alns länkar och 25 alnars längd”, enligt lantmäteriinstruktionen 1827. Denna kartillustration skapades av en småländsk lantmätare 1735.

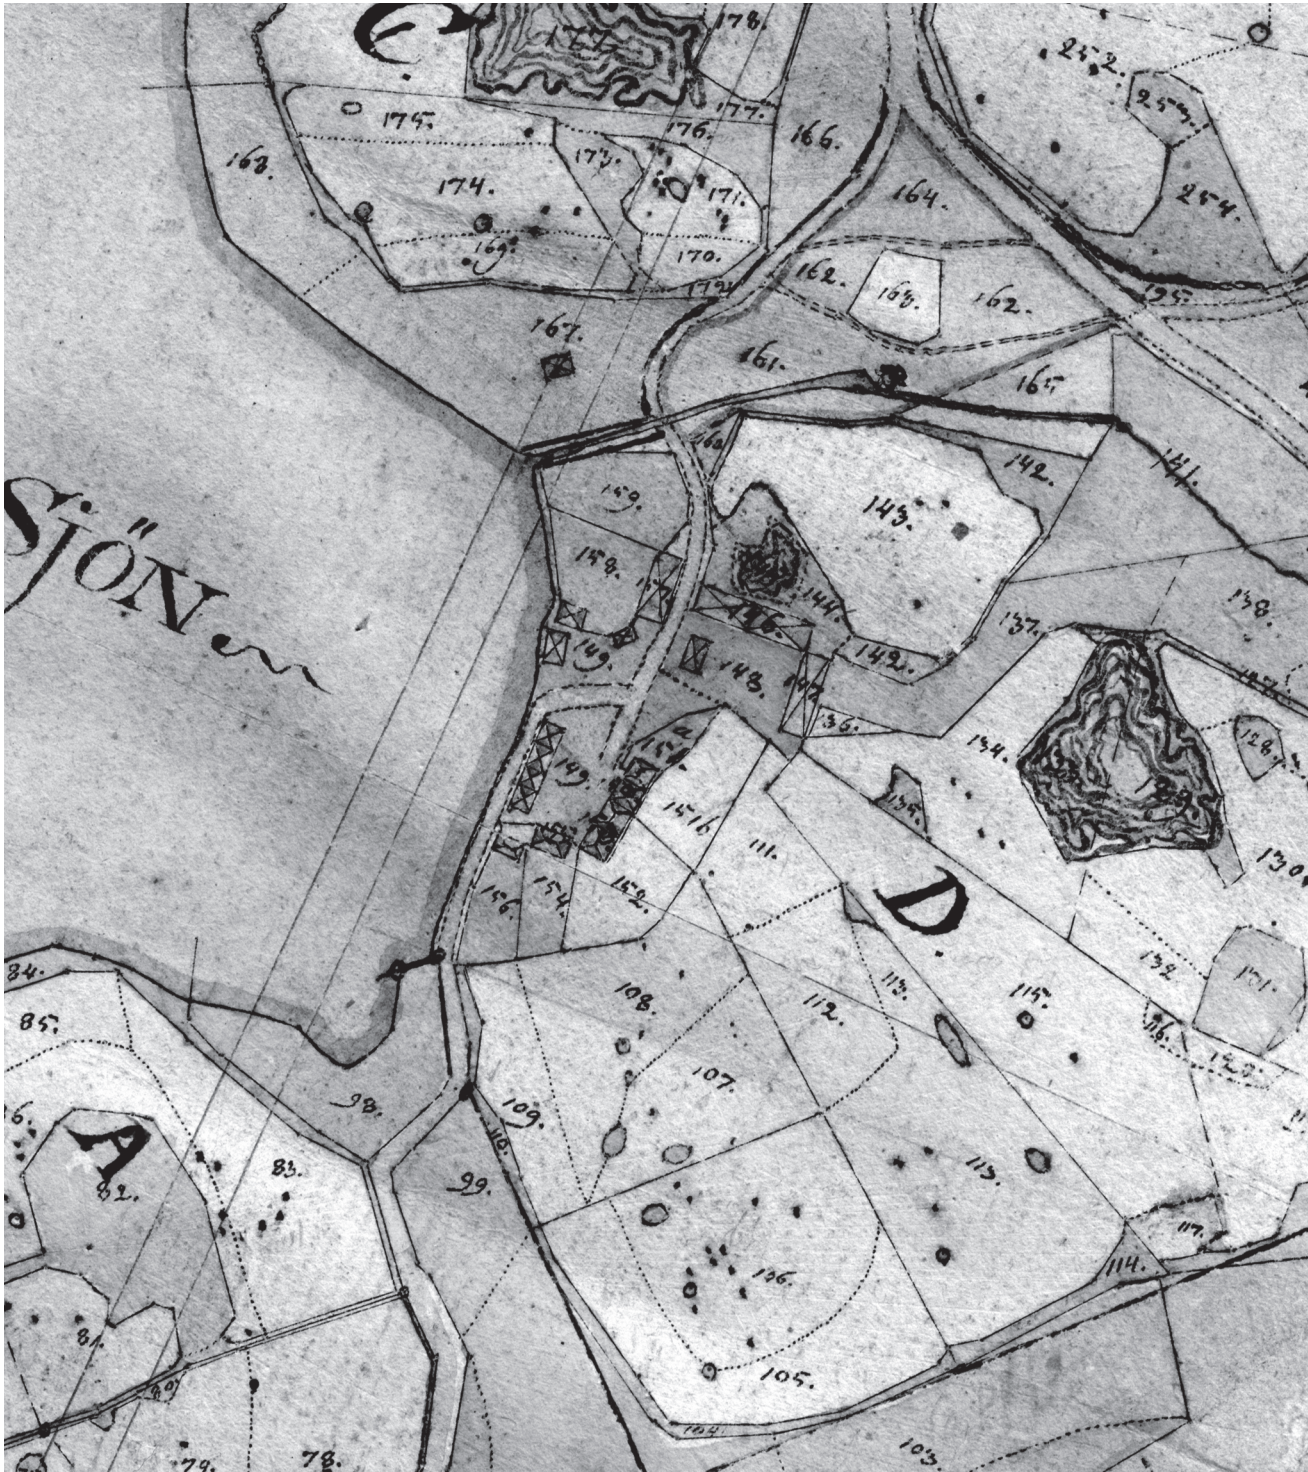
FIGUR 14. Byn Ödshult Torsten i Alseda socken (Jönköpings län) genomgått laga skifte 1842–43. De centrala delarna av byn omfattade omkring tjugo byggnader, som ofta stod intill varandra. På denna konceptkarta har lantmätaren J.L.M. Ek ritat ut och avgränsat varje enskild byggnad.

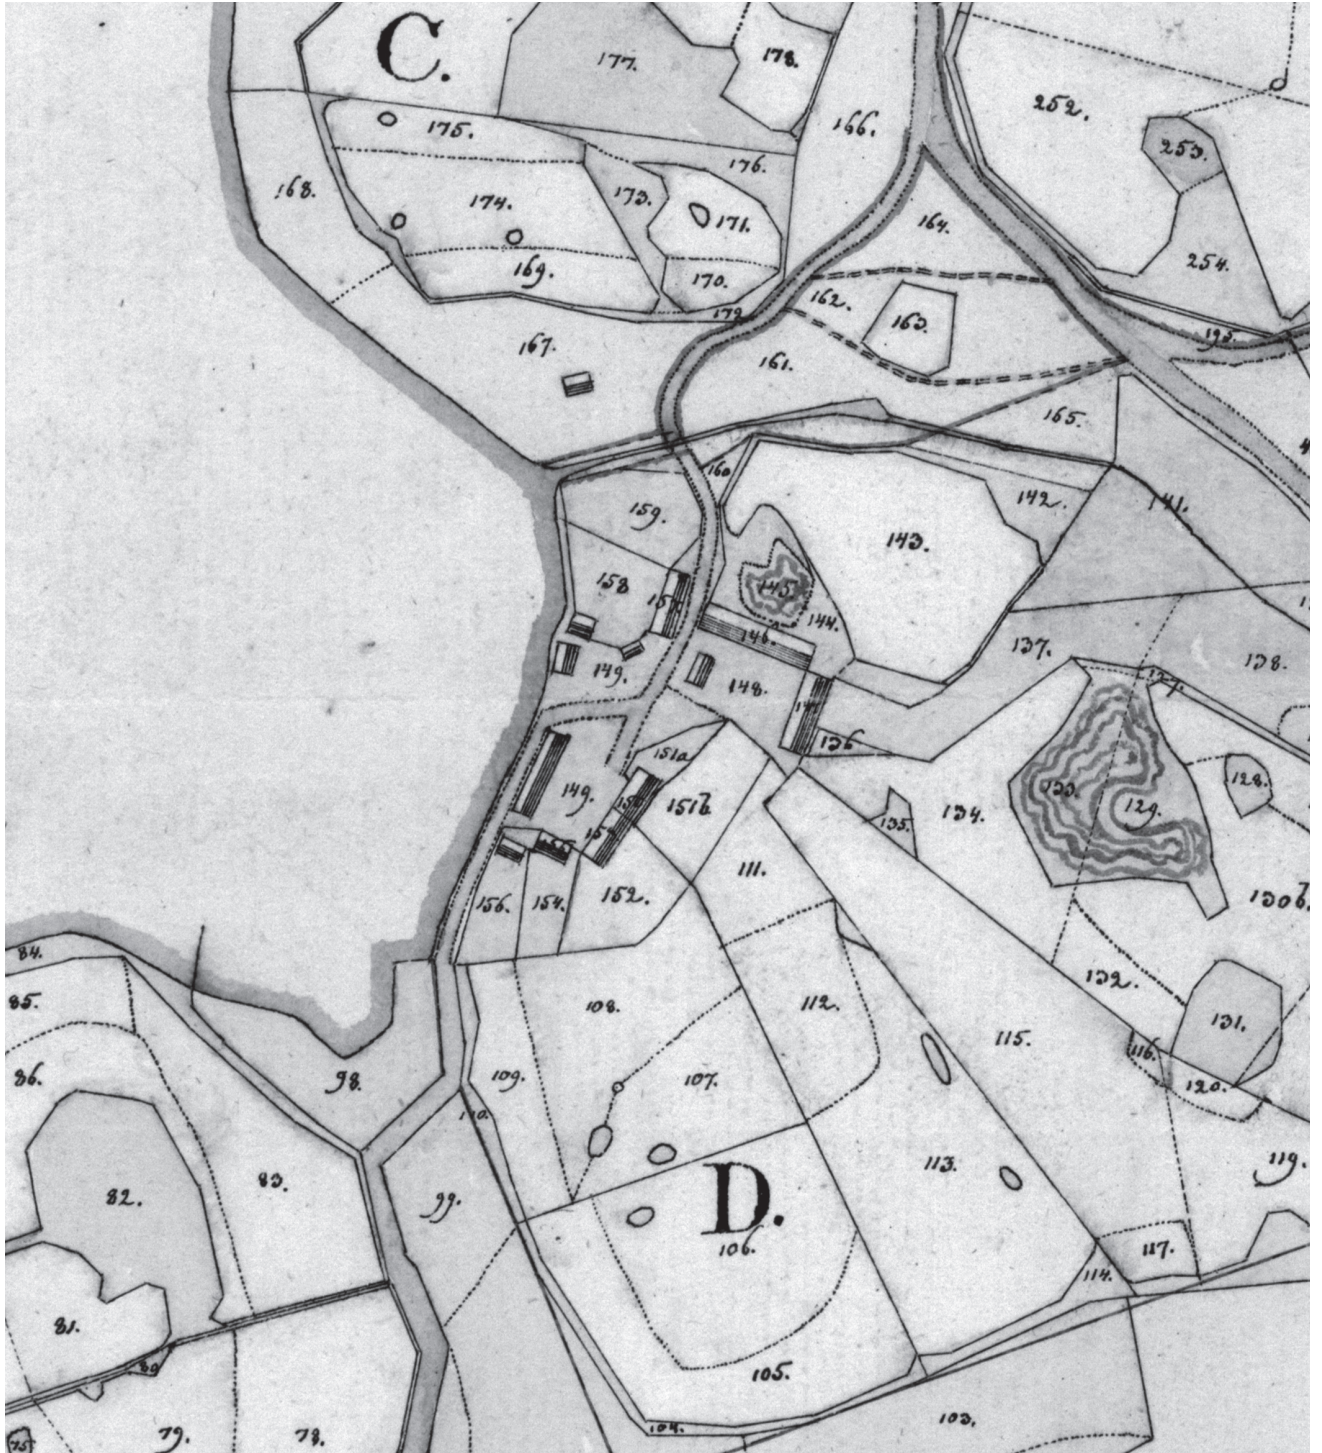
FIGUR 15. På renovationskartan för Ödshult Torsten (Jönköpings län) har lantmätaren förenklat markeringen av bykärnans byggnader genom att låta flera sammanhängande byggnader bilda en uttridad byggnadskropp. Antalet byggnader nästan halveras på detta sätt vid en jämförelse med konceptkartan. Identifieringen av de i byggnadsbeskrivningen angivna byggnaderna omöjliggörs också på detta sätt. Detta exempel visar att konceptkartorna i regel är mest användbara och tillförlitliga som källmaterial.

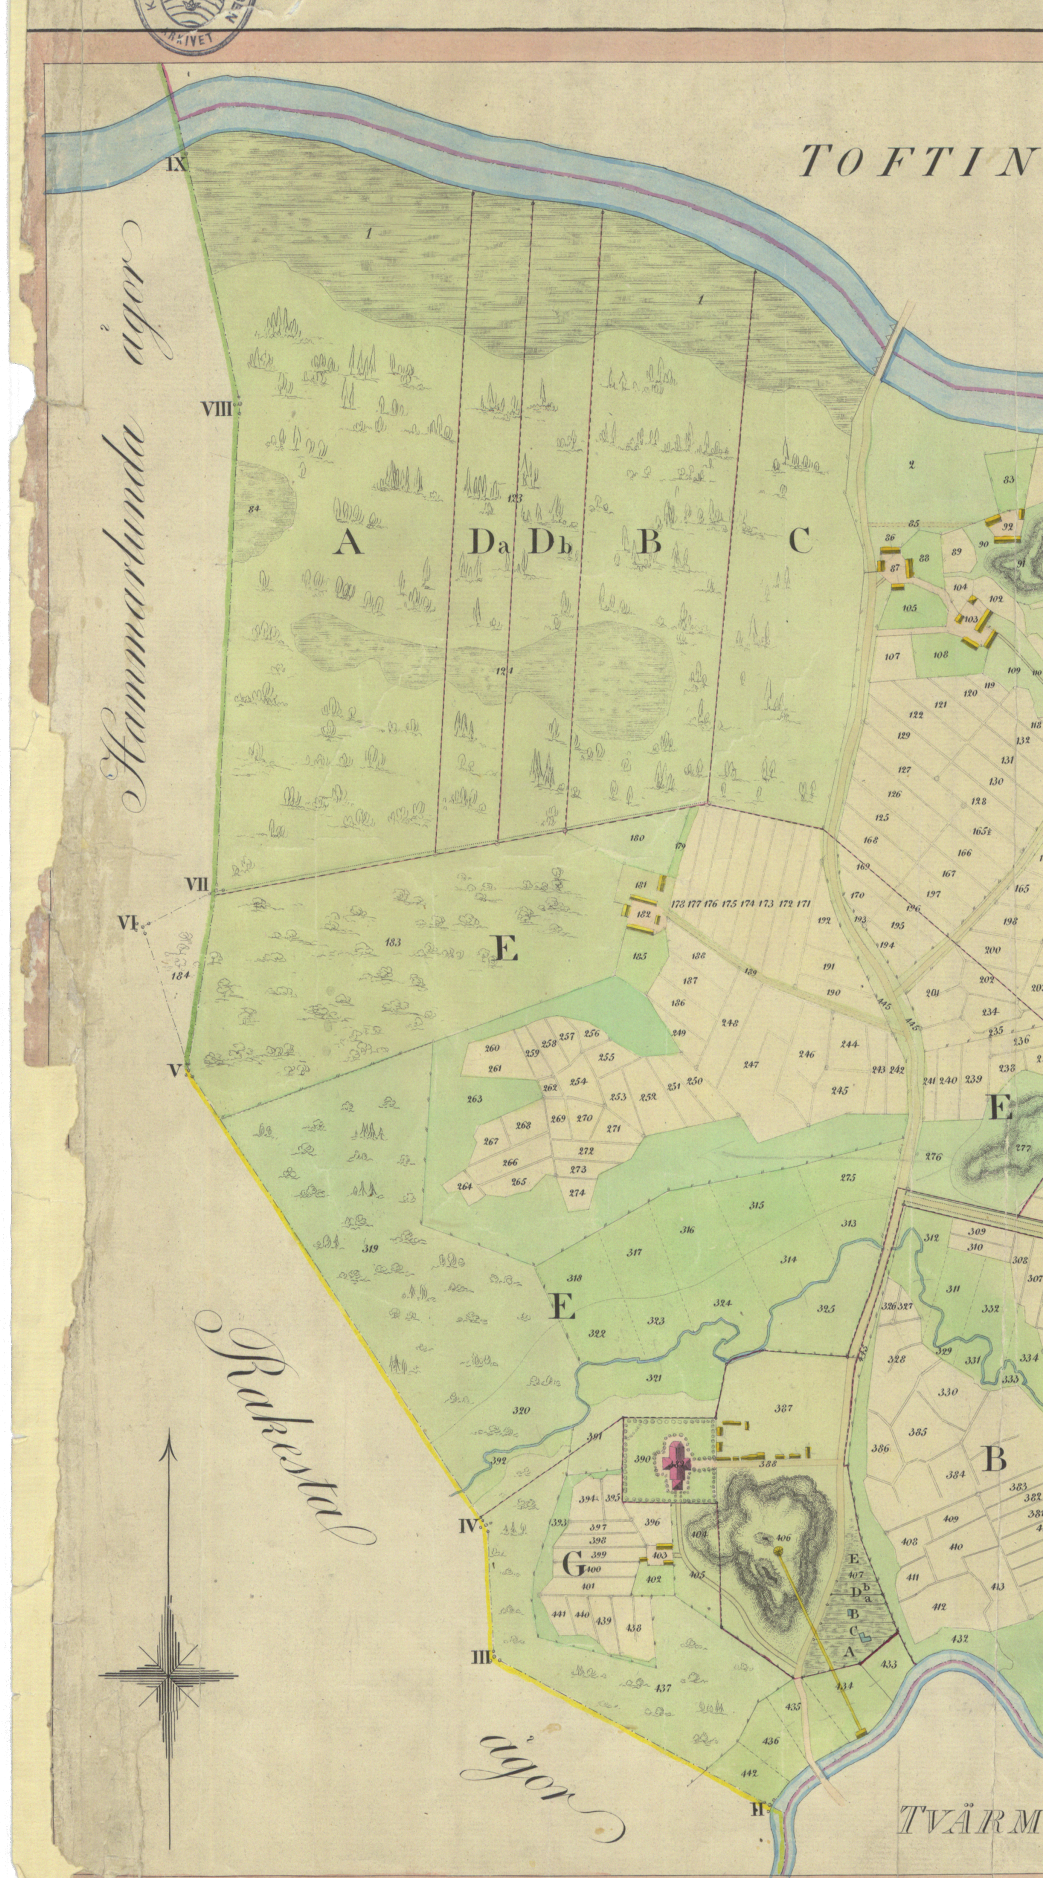
FIGUR 19. Modellkartan från 1828 över den fiktiva byn Åkerby ger riktlinjer för hur en skifteskarta skulle utformas.

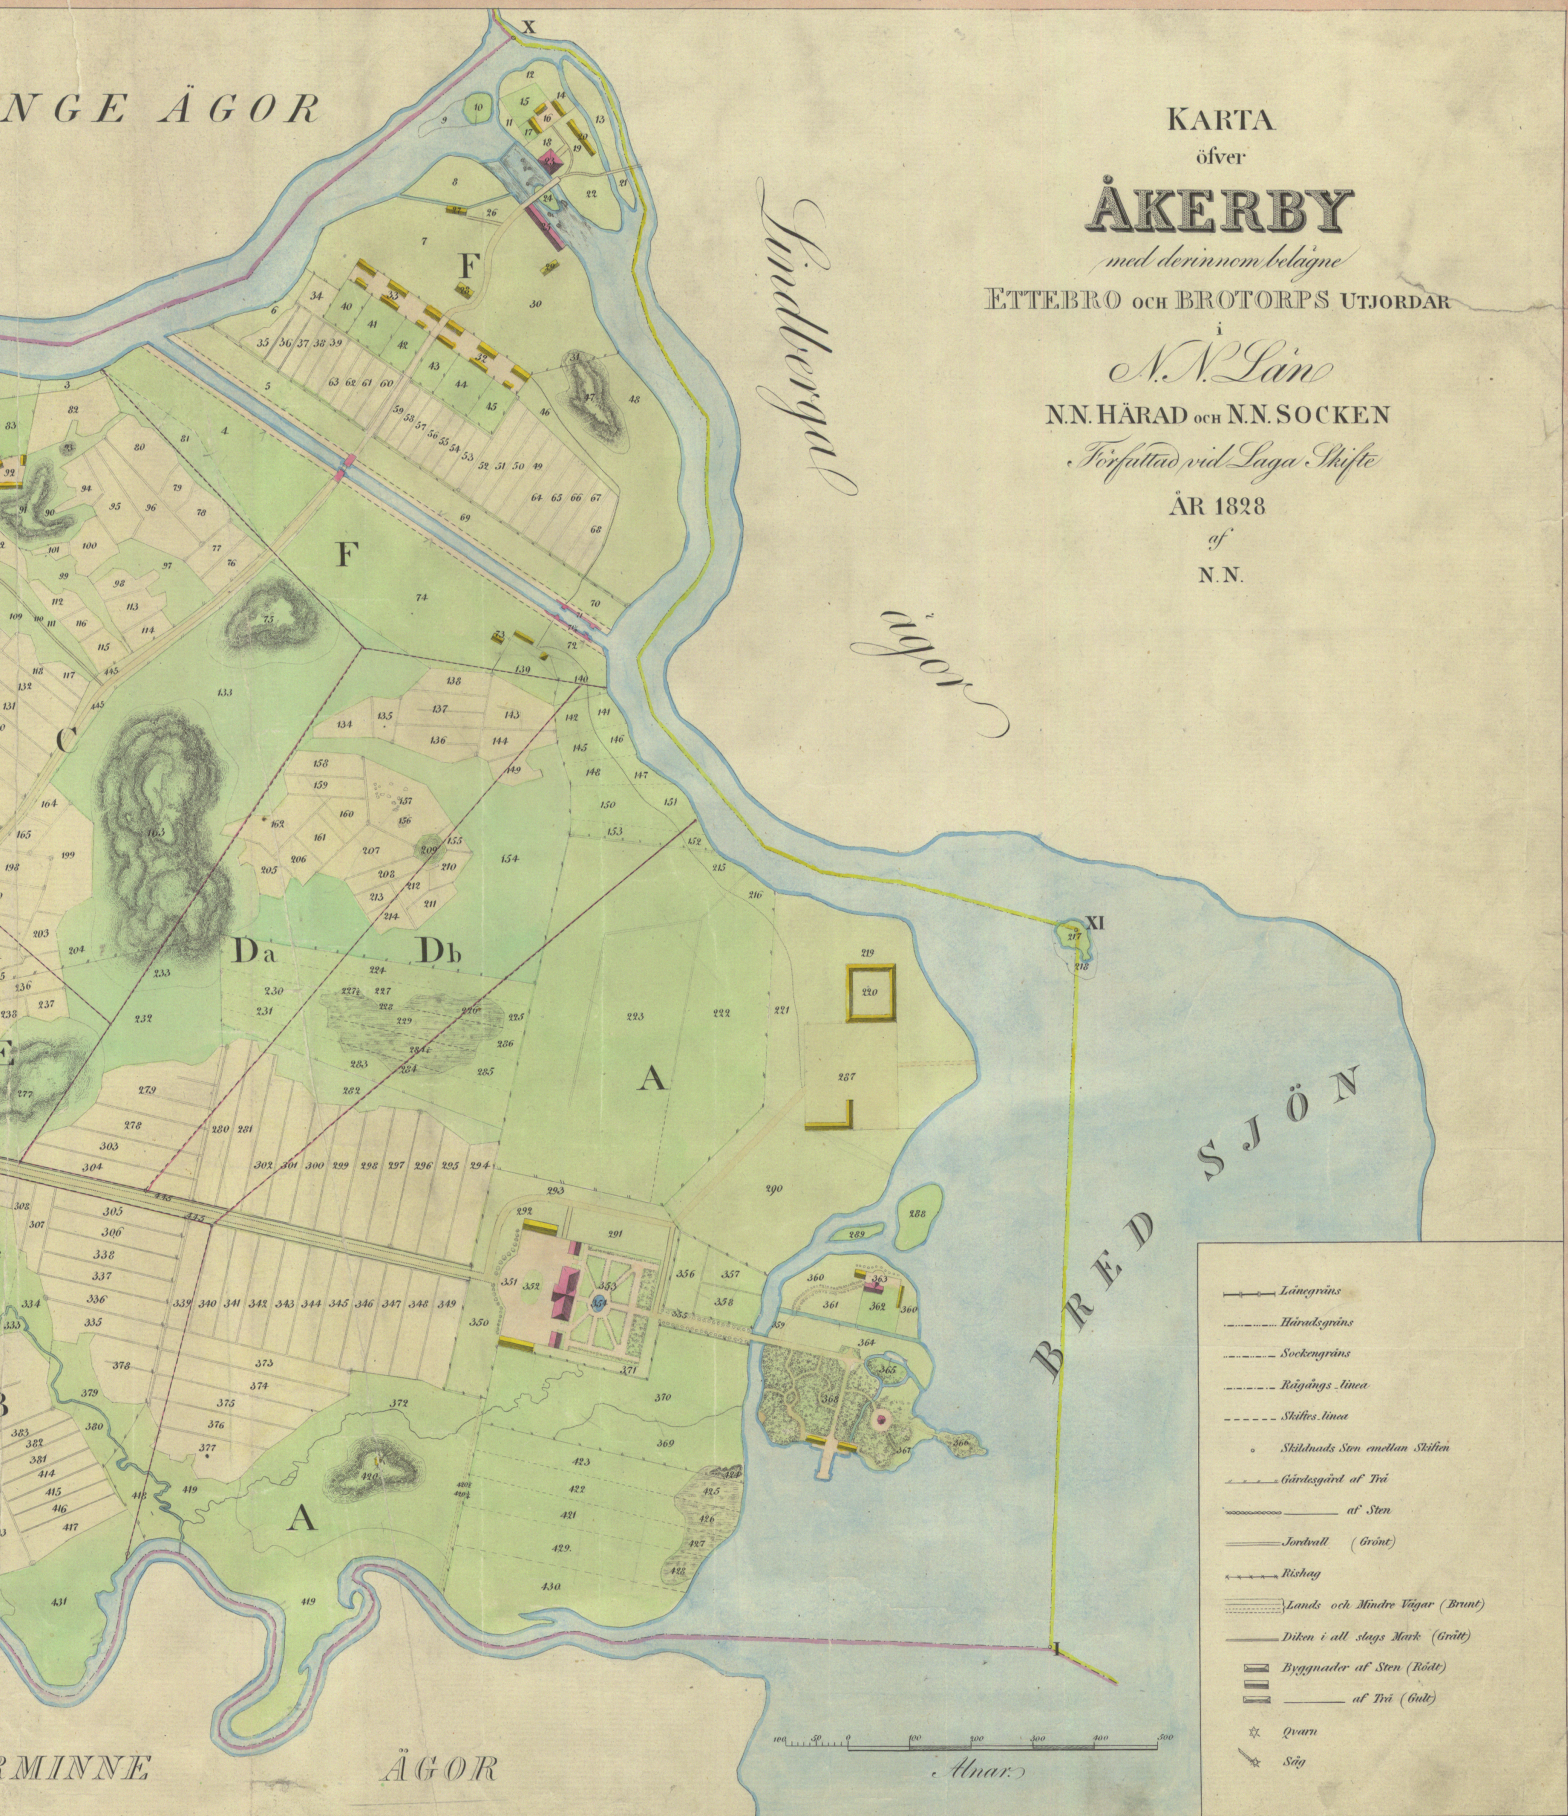
FIGUR 20. Kungl. Lantmäteristyrelsen publicerade en ny modellkarta 1868 avseende den fingerade byn Krontorp m.m. Modellkartan syftade till att bland annat göra kartritandet mer enhetligt inom lantmäteriväsendet.

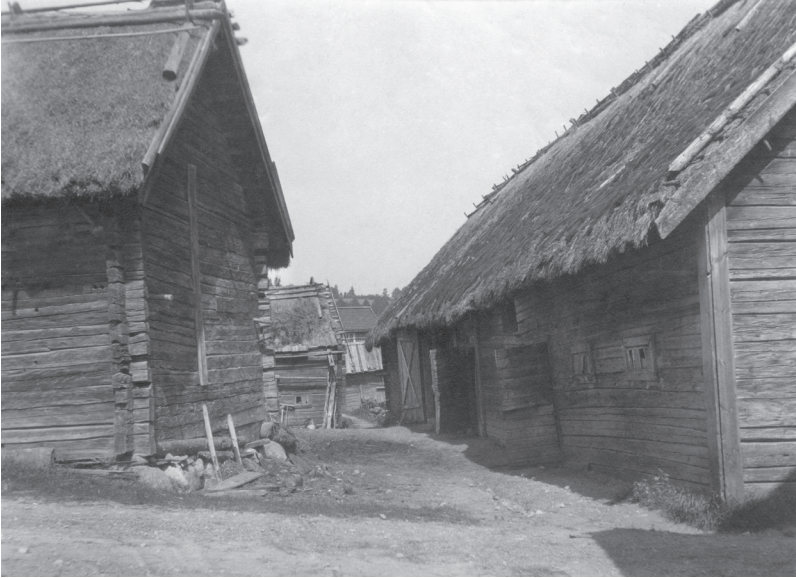
FIGUR 27. Inför utflyttningen i Nävelsjö kyrkby fotograferades den gyttriga bebyggelsen 1913. Byggnaderna i förgrunden tillhörde lantbrukaren Emil Johansson.

Till vänster på bilden syns gaveln på en uthusbyggnad, uppförd av timmer med korsknutar. Gavelväggen tycks vara delvis skarvad, varvid en vertikal inskiftad stolpe stödjer upp konstruktionen. I bilden syns inga öppningar i timmerväggarna. Byggnaden har ett sadeltak som utgörs av ett bundet halmtak med ryggrän och slakor vidnocken, och den har en mycket låg sockel av fältsten.

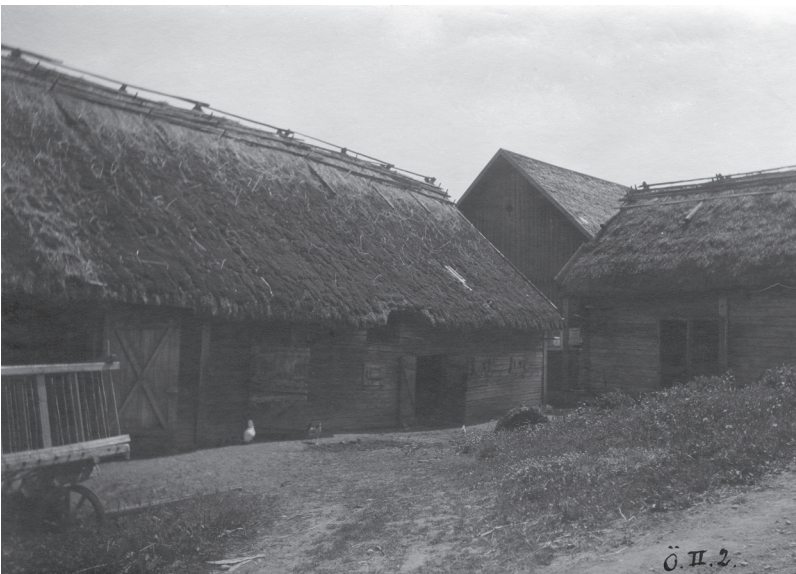
FIGUR 28. Emil Johanssons ekonomibygnader sedda från motsatt håll. Här skymtar även Jonas Petter Lööfs nybyggda ladugård med sticktak och gavel av regelverk.

Nästa bild (figur 28) är tagen nästan i motsatt riktning med samma byggnader samt dessutom en byggnadsgavel. Byggnaden till vänster, som identifierats som en ladugård, känner vi igen, men fönster och dörröppningarna framträder tydligare på denna bild. Den del av byggnaden, som ovan identifierades som fåhus med port och småfönster och höskulle ovanpå syns tydligt, likaså öppningen med den stora porten längst till vänster. Vilken funktion den delade dörren vid byggnadens mitt hade är emellertid mer osäkert.

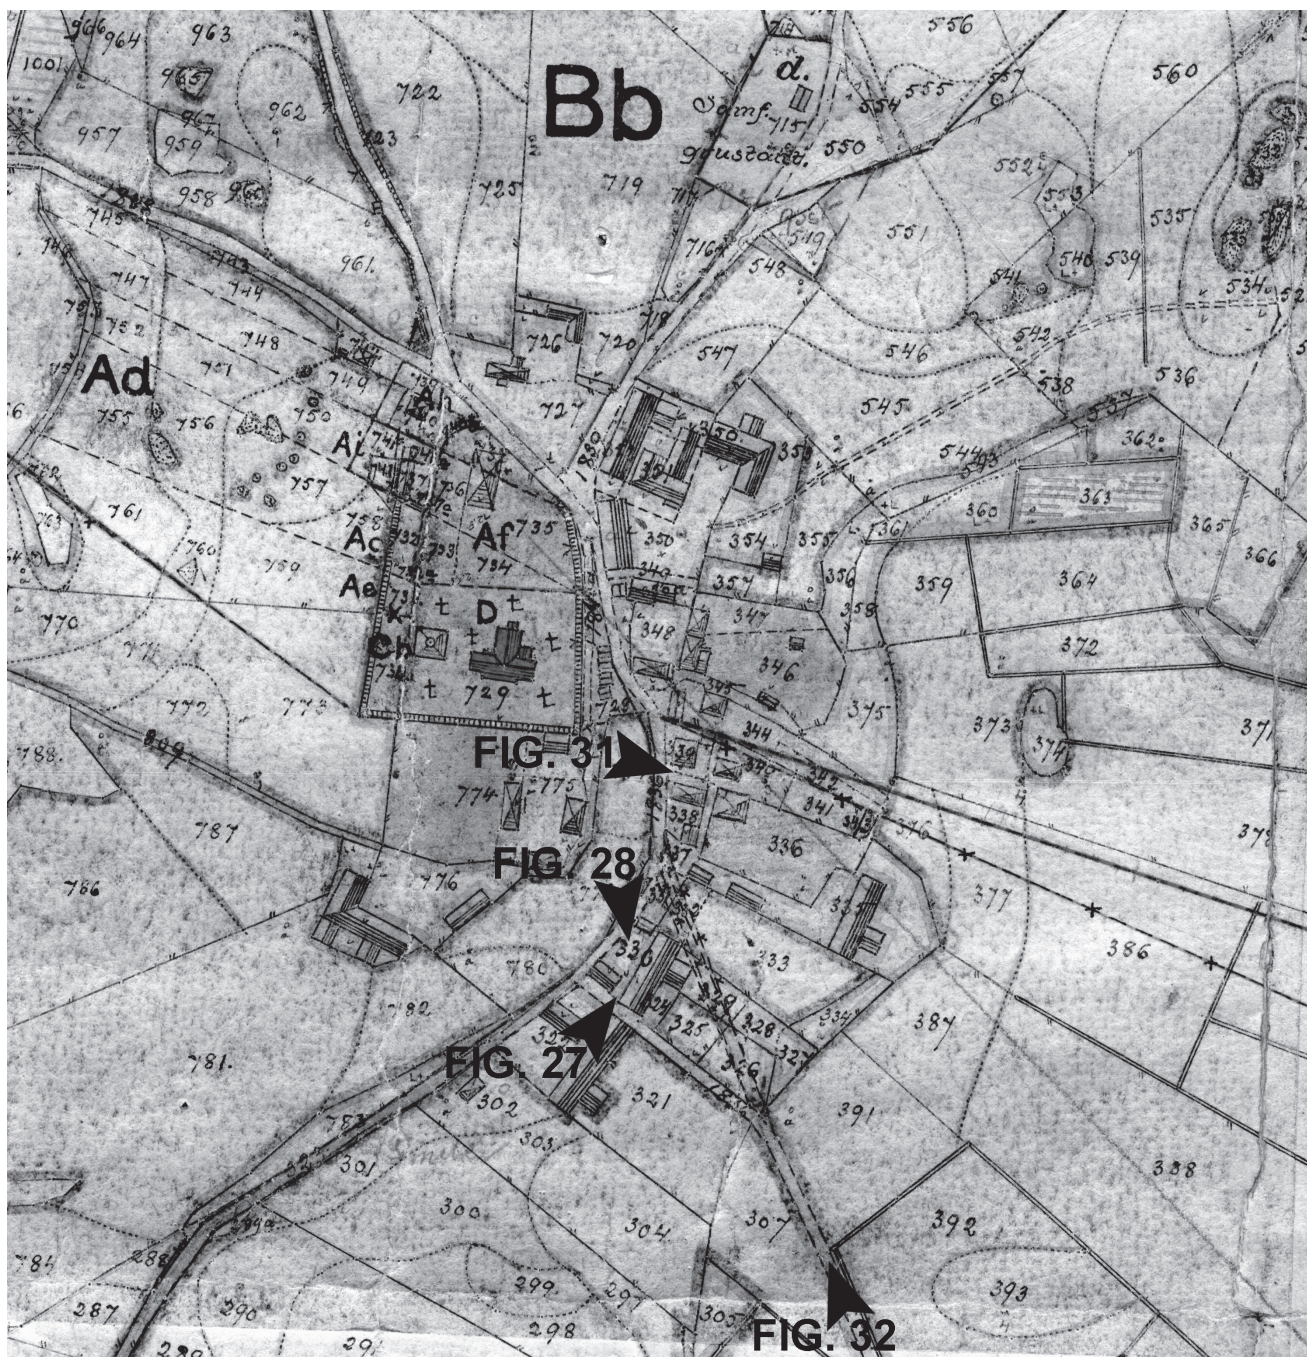
FIGUR 30. Laga skifteskartan över bykärnan i Nävelsjö från 1908. Punkterna med riktningvisarna anger var de aktuella fotografierna togs. Byggnaden på ägofigur 729 är Nävelsjö kyrka med den kvadratiska klockstapeln strax intill. Den stora byggnaden norr därom är skolhuset.

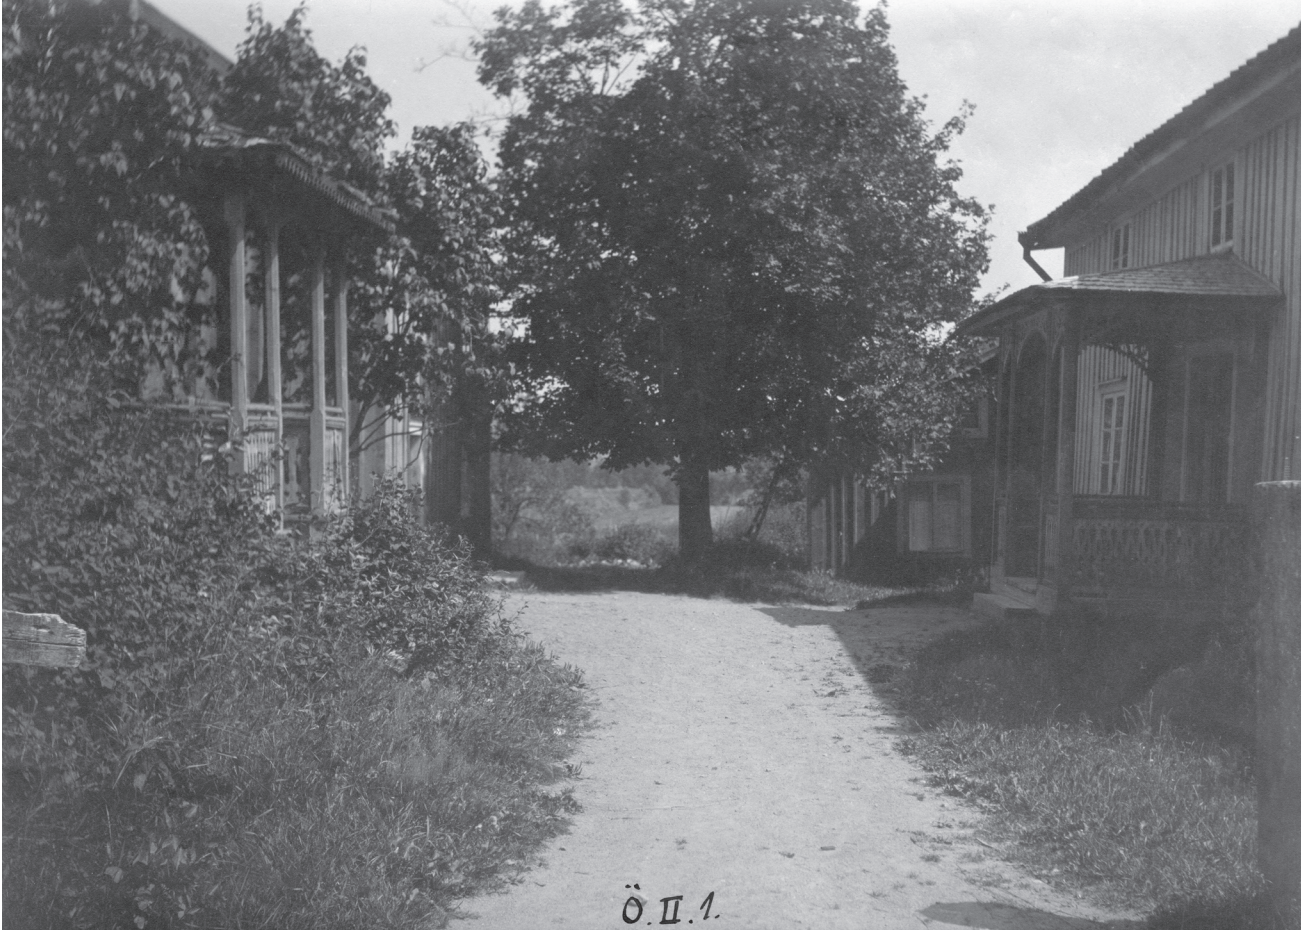
FIGUR 31. Emil Johanssons och Jonas Petter Lööfs mangårdsbyggnader i förgrunden och Lovisa Bondessons mangårdsbyggnad i bakgrunden till höger om trädet.

värde. Av flyttkostnadsberäkningen för ett par av dem framgår även att ”allt är målat och tapetserat” och att vissa väggar är rappade; av sammanhanget framgår att dessa sista uppgifter avser byggnadernas interiörer.

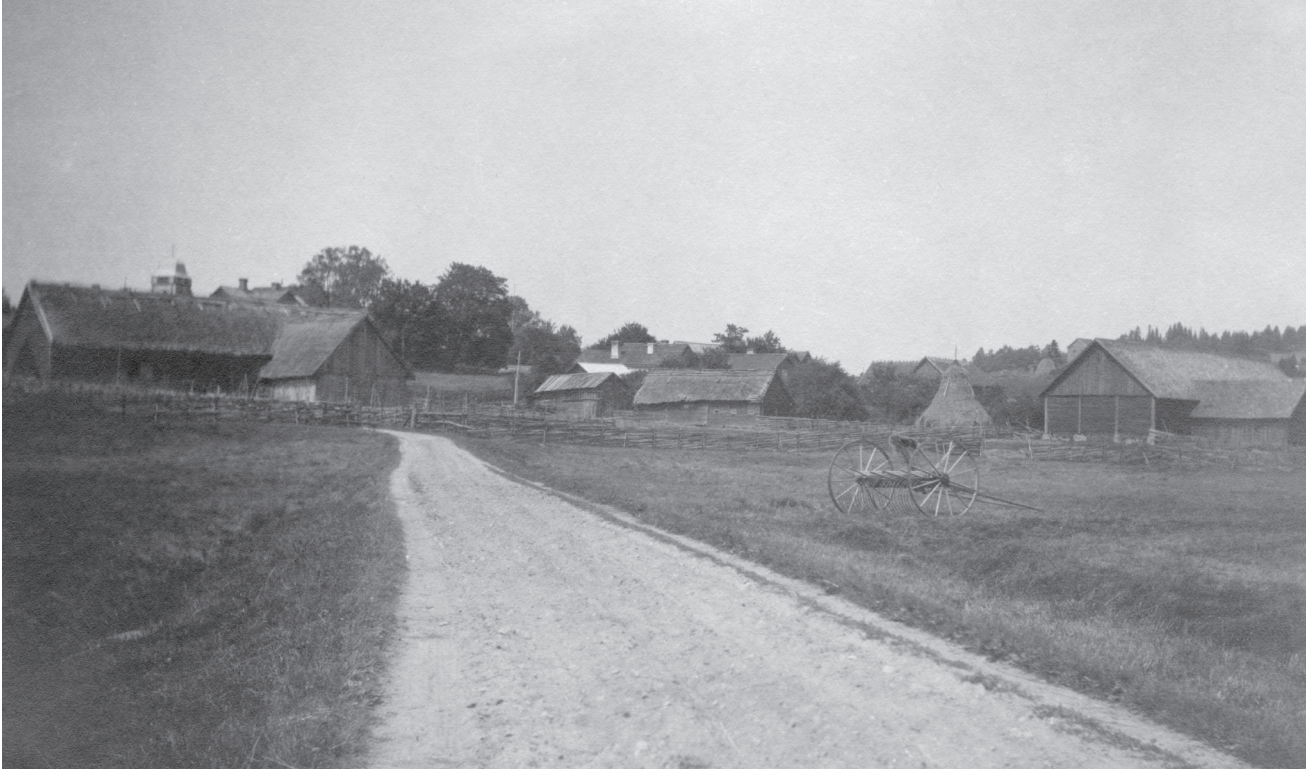
FIGUR 32. Nävelsjö kyrkby 1913 sedd från sydost. Över ladugårdstaket till vänster skymtar byns klockstapel och strax till höger om denna Kloockargårdens huvudbyggnad med frontespis. Tillbyggnaderna på ladugårdarna är s.k. körhus.

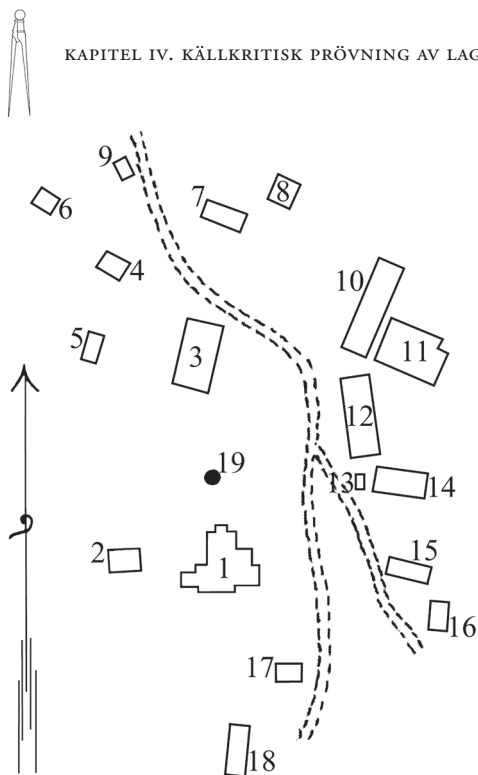
FIGUR 35 (ovan). Kartskiss i de brandförsäkringshandlingar som upprättades när några av församlingens byggnader i Nävelsjö försäkrades. Beträffande sifferbeteckningar se fig. 36. Skala x:x.

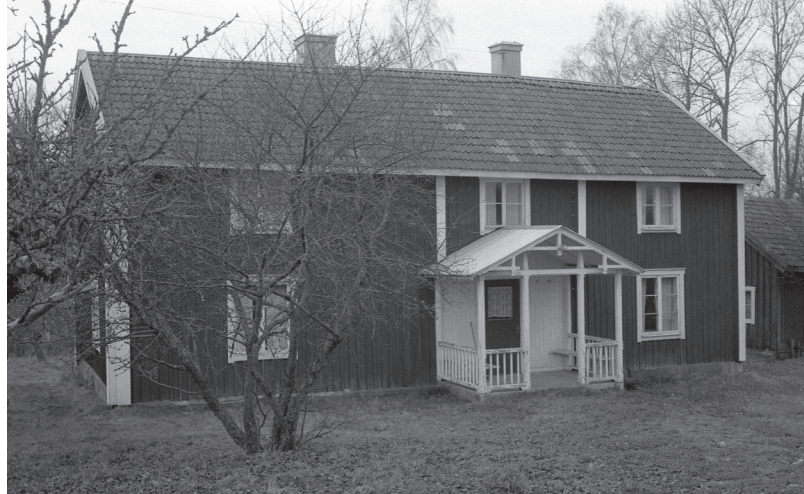
FIGUR 40 (överst). Flera av byggnaderna på Ormanäs norrgård i Bellö socken (Jönköpings län), vilka försäkrades av Nils Peter Jonsson 1896, är i dag bevarade. Mangårdsbyggnaden dokumenterades vid en byggnadsinvertering 1982.

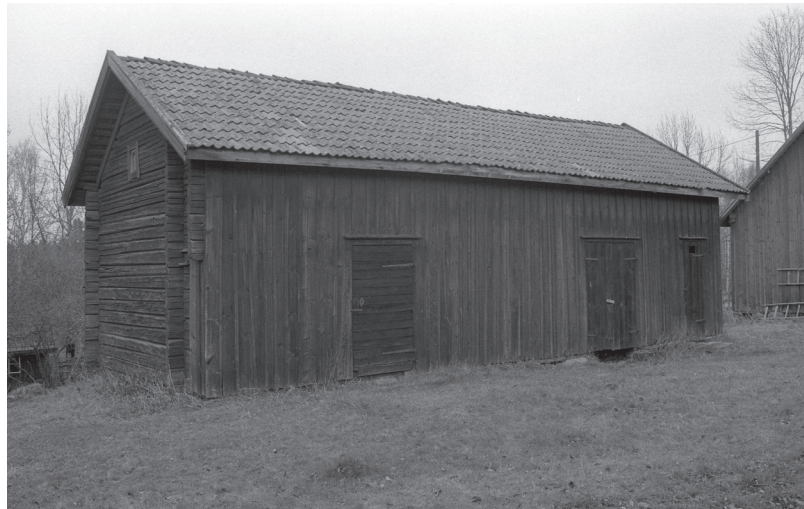
FIGUR 41. Den försäkrade bodbyggnaden på Ormanäs norrgård fotograferad 1982.

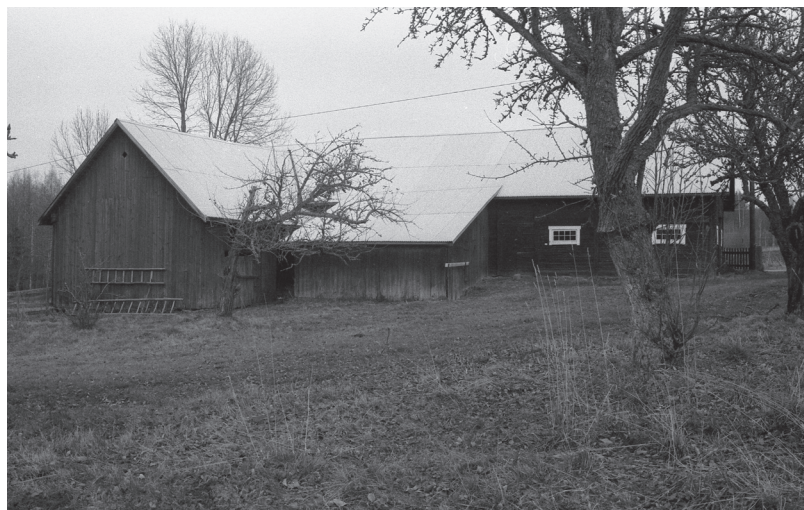
FIGUR 42. Ladugårdsbyggnaden på Ormanäs norrgård vid byggnadsinvereringen 1982.

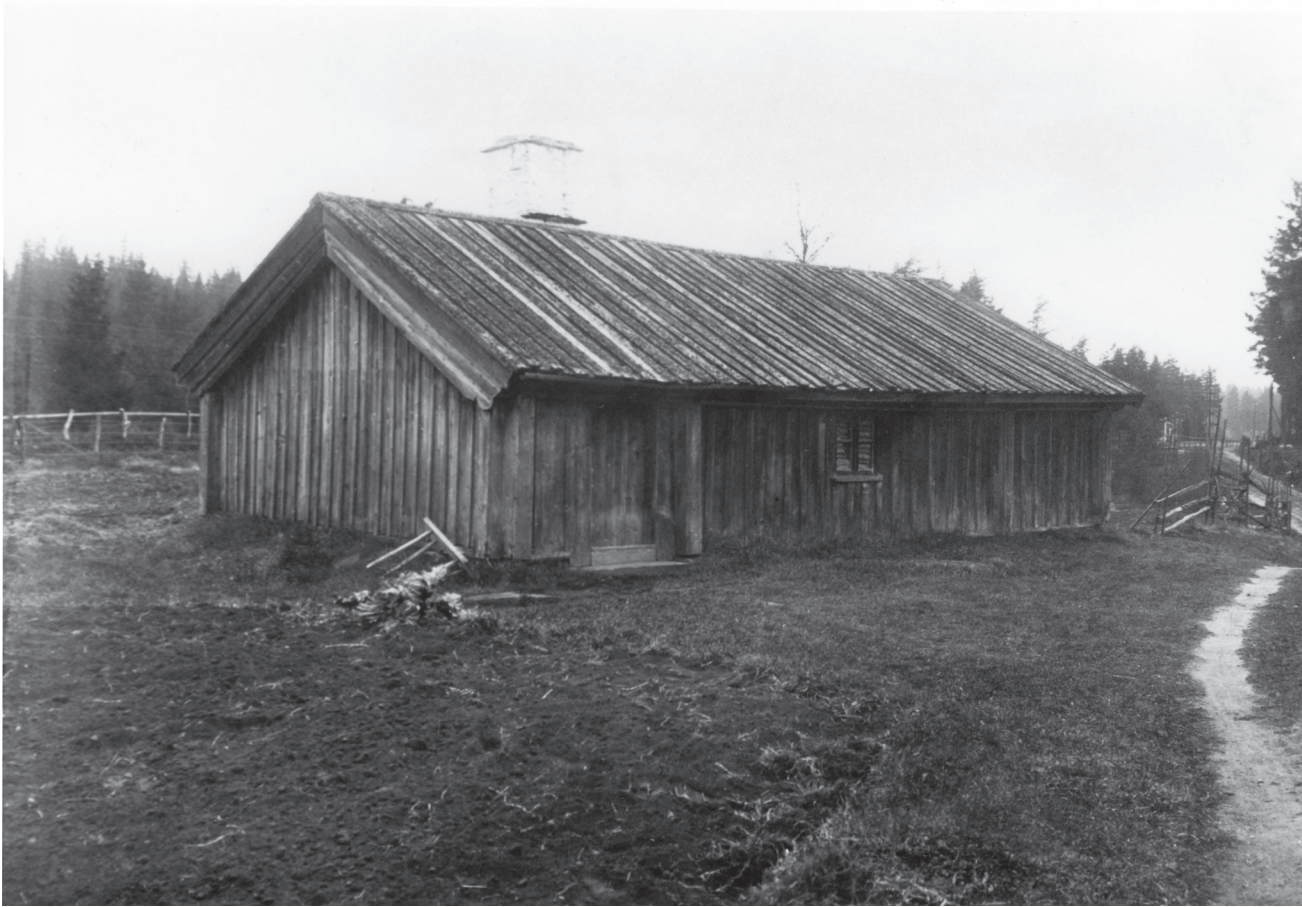
FIGUR 44. Det så kallade skurtaket med brädsnitt över ett sedvanligt torvtak är sällan avbildat. Denna bild från Gnosjö socken (Jönköpings län) illustrerar att döma av yttertakets tjocklek ett skurtak.

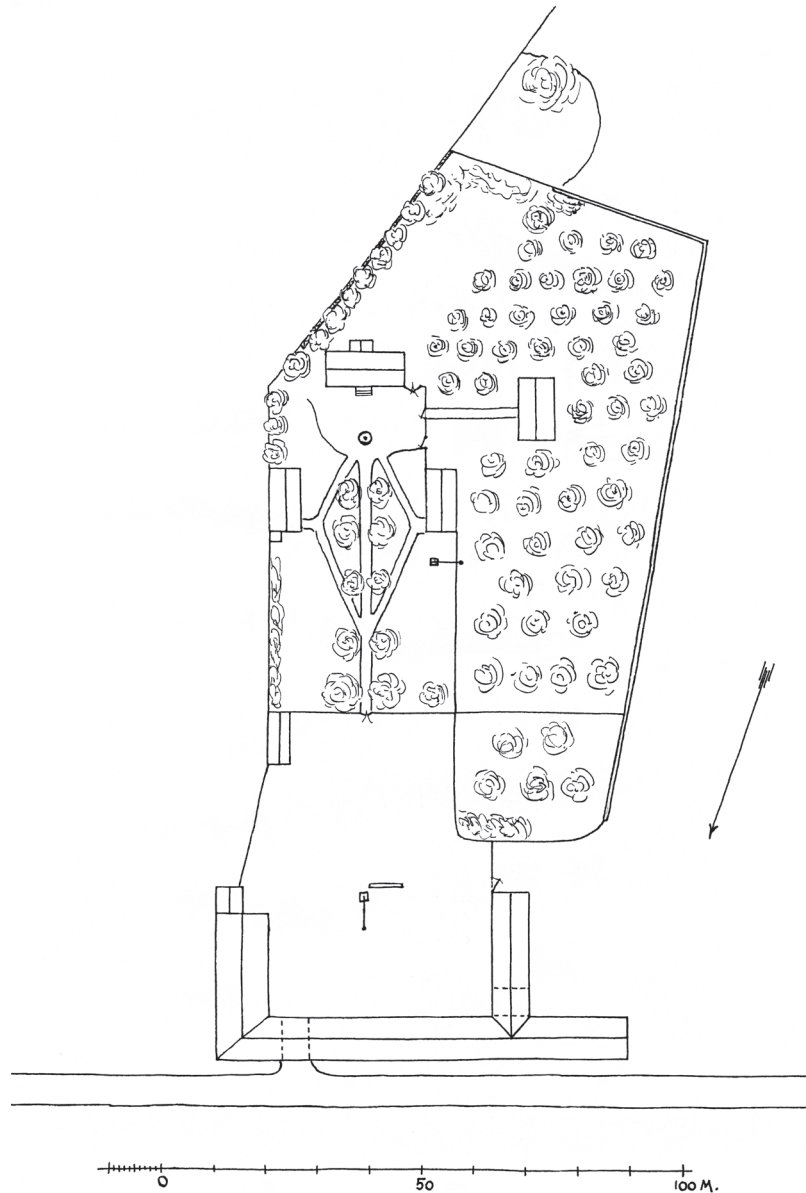
FIGUR 57. Karta från 1932 över en gårdsanläggning i Skammelstorp by i Åby socken (Kalmar län). Även om byggnaderna åtminstone delvis är uppförda efter laga skiftet på 1830-talet illustrerar de en byggnadsgruppering som tycks ha varit vanlig även då, med vinkelbyggda ladugårdar och genomgående körportar. Många av dessa byggnader som uppförts i vinkel har i byggnadsbeskrivningarna angivits som flera byggnader. På mangården står två boningshus längst upp. Den vänstra flygeln är ett magasin med ett avtråde mot gaveln och den högra ett brygghus med bostadsrum.

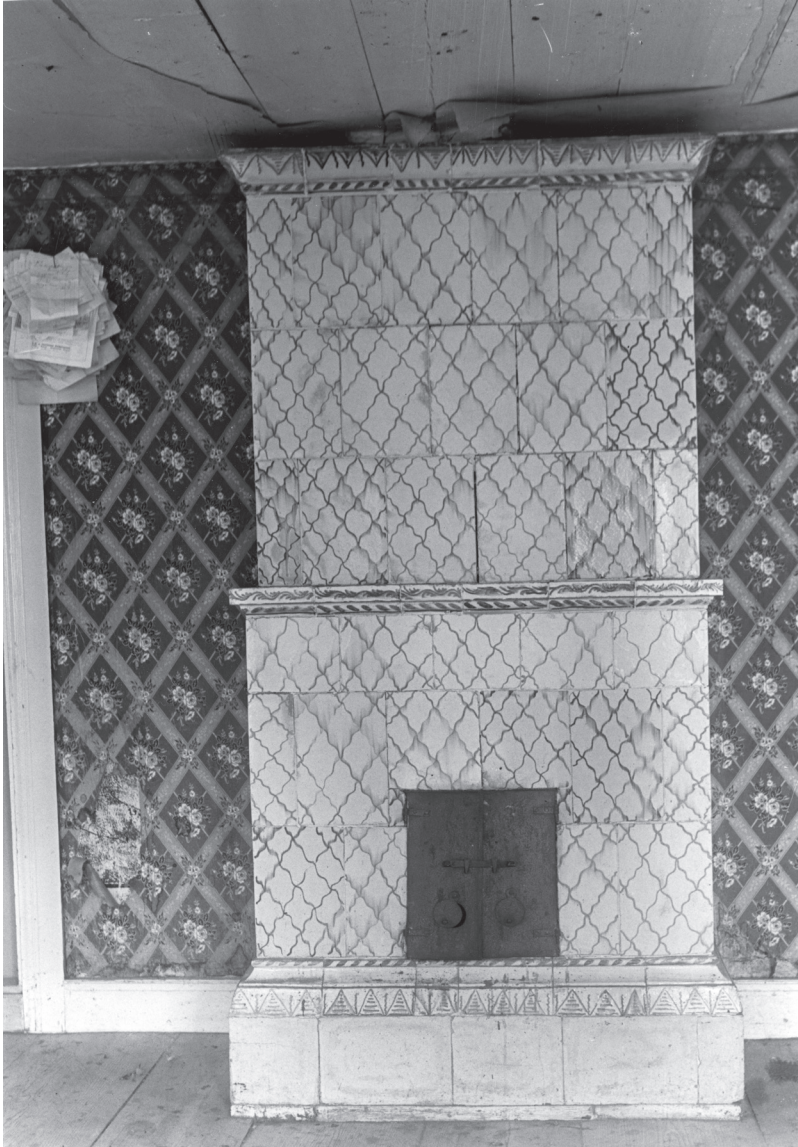
FIGUR 59. Tydliga indikationer på förekomst av kakelugnar saknas oftast, men i Åby socken (Kalmar län) har sådana påträffats för den första perioden i högre grad än i andra exempelsocknar. Bilden visar en äldre kakelugn i byn Skammeltorp i samband med en dokumentation 1932.
