# Skiftenas skede

Laga skiftets handlingar som källmaterial  
för byggnadshistoriska studier med  
exempel från Småland 1828–1927

JÖNKÖPINGS LÄNS MUSEUM

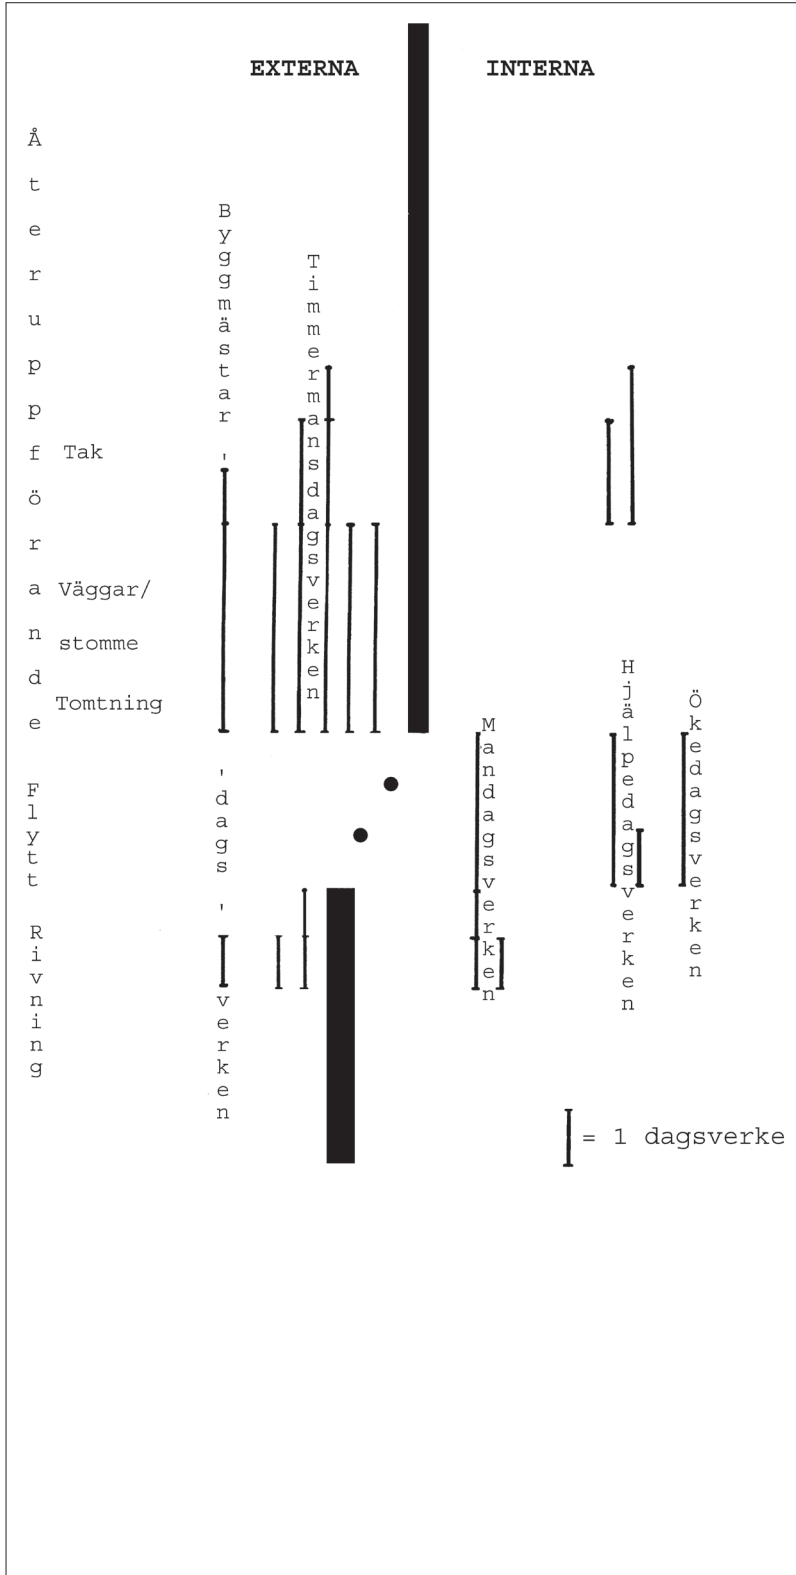
FIGUR 70. Tidsgeografisk modell över flyttningen av en ladugård (S.J. Svenssons) i Havrida (Barke-ryds socken, Jönköpings län) enligt samma principer som i fig. 69. De mest uppenbara skillnaderna mellan modellerna är att ladugårdens flytt saknar murardagsverken, att antalet dagsverken är mer begränsat och att arbetet enligt modellen skulle kunna genomföras på omkring tio arbetsdagar.

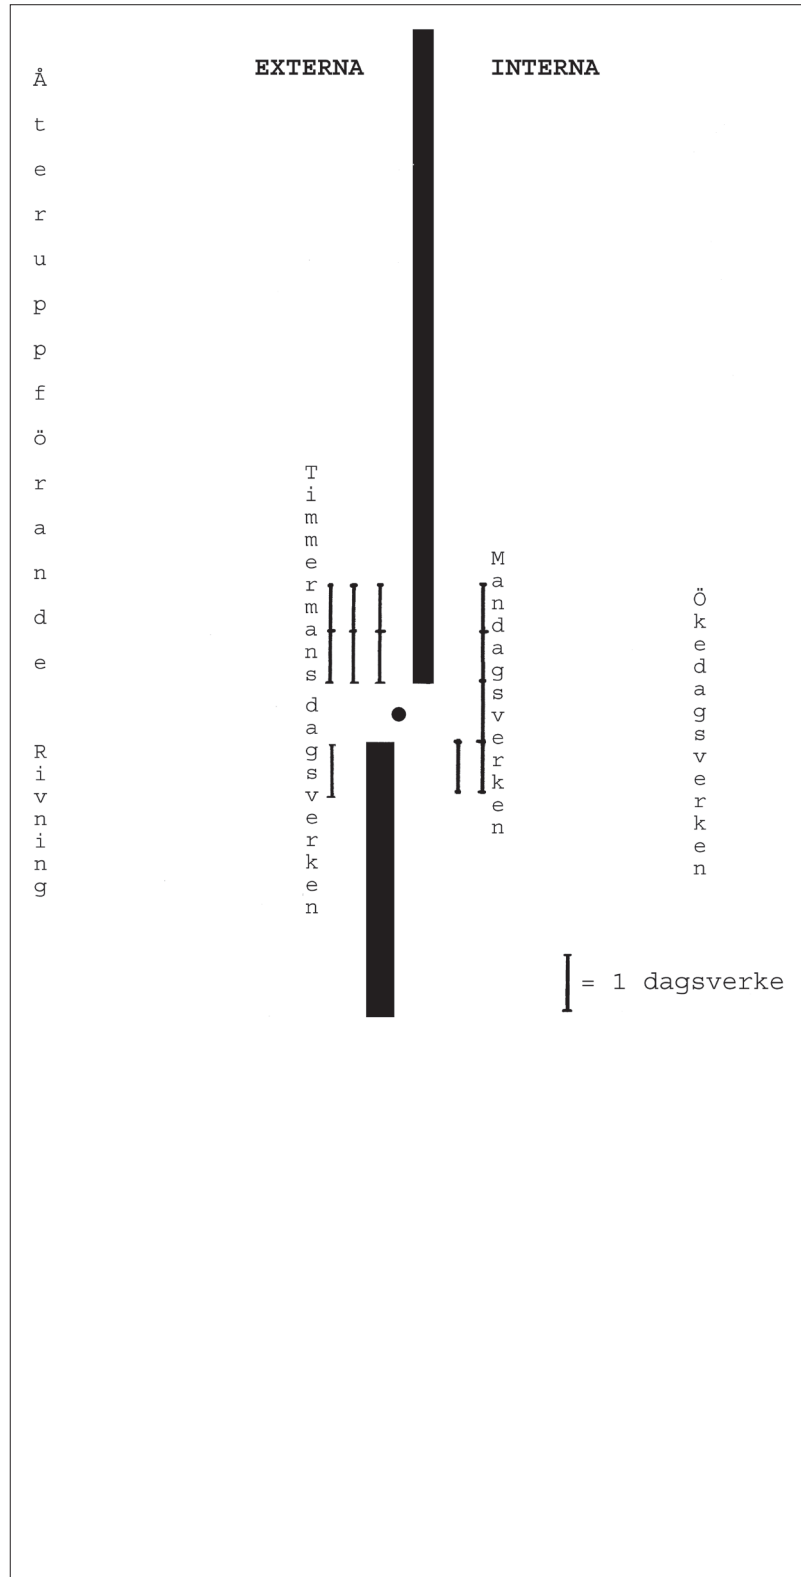
FIGUR 71. Tidsgeografisk modell över flyttningen av en bodbyggnad (J.P. Andersson, synlig längst till vänster på C.J. Johnssons målning) i Havrida (Barkeryds socken, Jönköpings län). Byggnaden inrymde visthusbod och snickarverkstad. Enligt modellen skulle flytten kunna genomföras på fyra dagar med sammanlagt fyra personer verksamma samtidigt.
